# Gutachten

**Fahrzeug-Identnummer** W1KZH2DB2PB115193

| <b>Hersteller</b> | Mercedes-Benz |
| <b>Modell / Verkaufsbezeichnung</b> | E 400 d 4 MATIC |

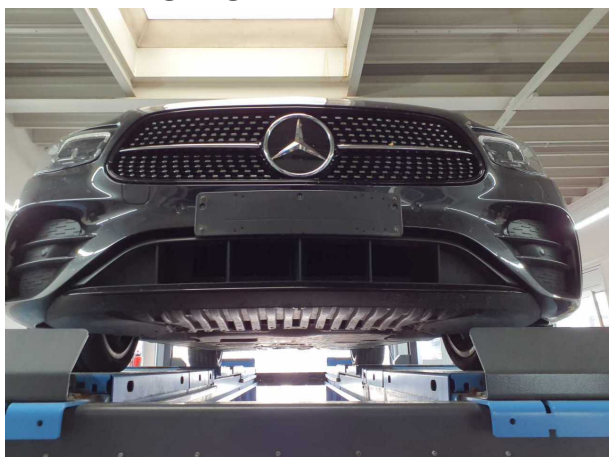
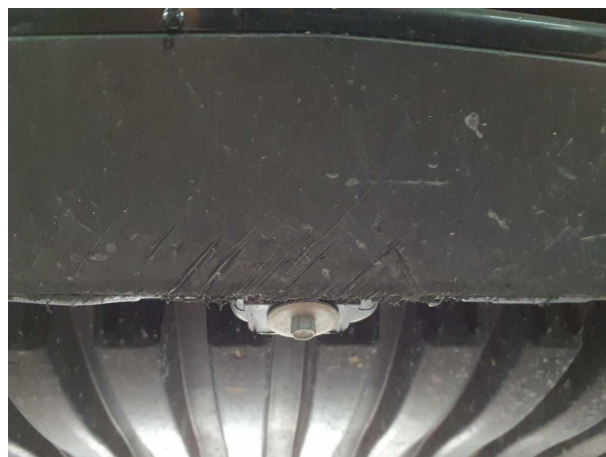
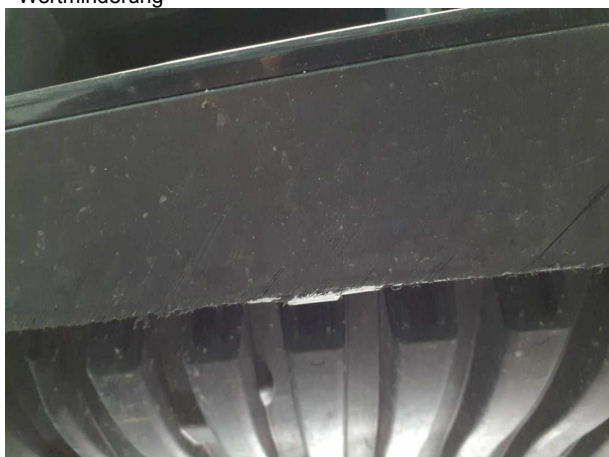
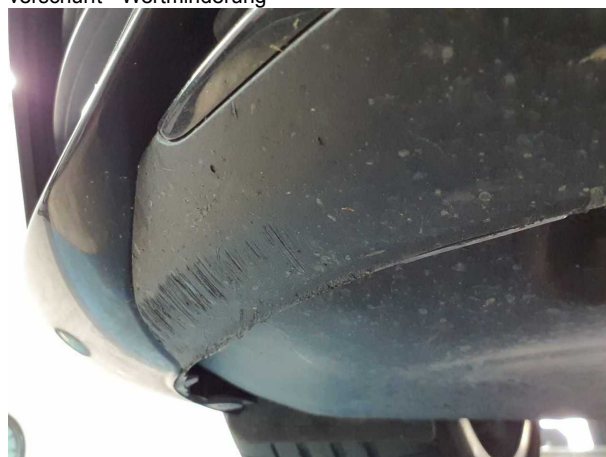
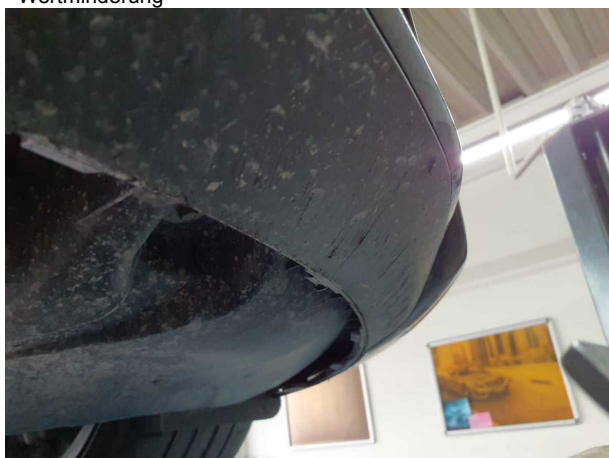
| <b>Nr.</b> | <b>Bauteilgruppe</b> | <b>Beschreibung</b> | <b>Rep.Kosten</b> | <b>Minderwert</b> |
|---|---|---|---|---|
| 3 | Stossfänger vorn | Spoiler - verkratzt / verschürft - Wertminderung | 80,00 € | 80,00 € |

**Beschädigung 3:** Stossfänger vorn: Spoiler - verkratzt / verschürft  
- Wertminderung

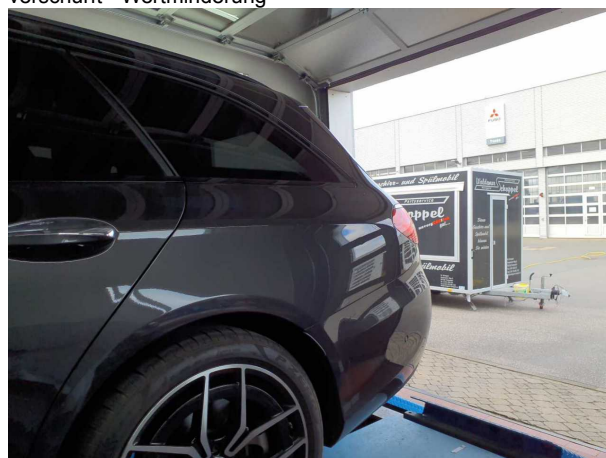
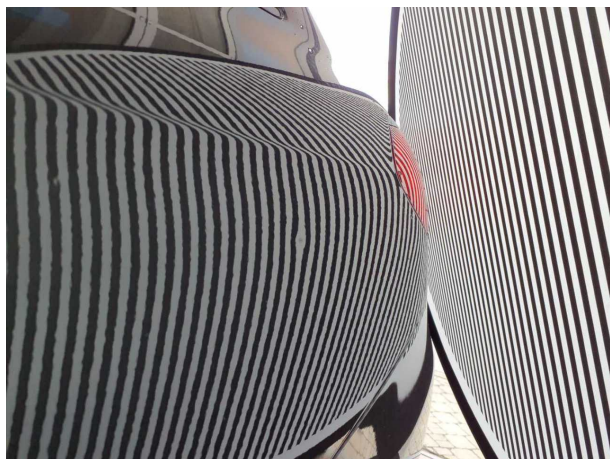
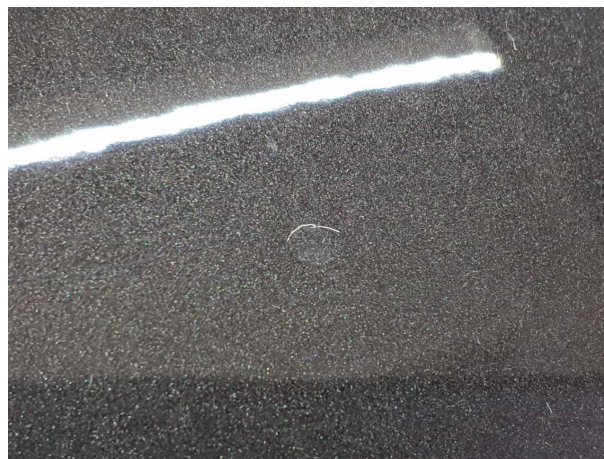
| <b>Nr.</b> | <b>Bauteilgruppe</b> | <b>Beschreibung</b> | <b>Rep.Kosten</b> | <b>Minderwert</b> |
|---|---|---|---|---|
| 4 | Seitenwand links | Seitenwand (Ggf Kostenerweiterung möglich) - Delle / Lackschaden - sanft instandsetzen | 100,00 € | 100,00 € |

**Beschädigung 4:** Seitenwand links: Seitenwand (Ggf  
Kostenerweiterung möglich) - Delle / Lackschaden - sanft

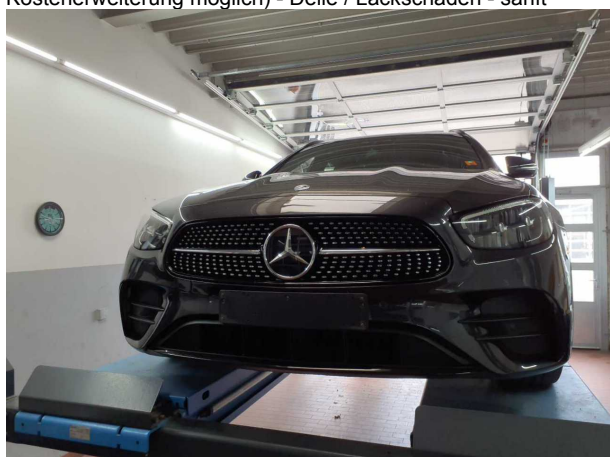
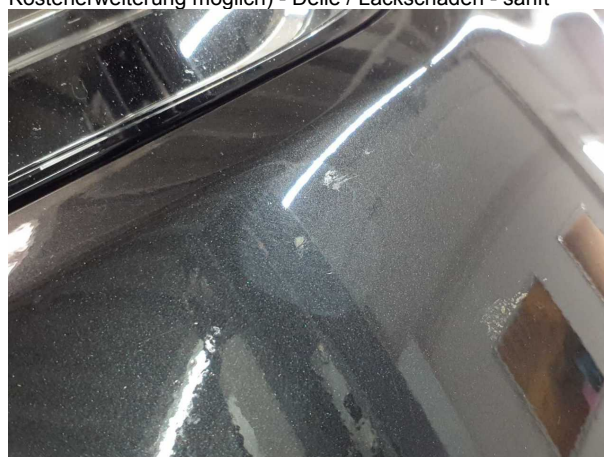
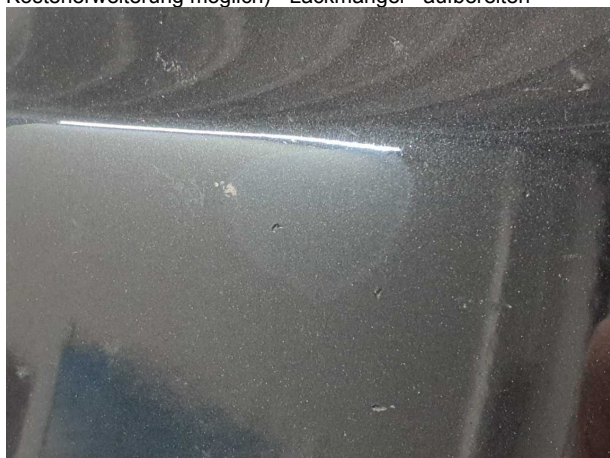
| <b>Nr.</b> | <b>Bauteilgruppe</b> | <b>Beschreibung</b> | <b>Rep.Kosten</b> | <b>Minderwert</b> |
|---|---|---|---|---|
| 5 | Stossfänger vorn | Stossfänger vorn (Ggf Kostenerweiterung möglich) - Lackmangel - aufbereiten | 100,00 € | 100,00 € |

**Beschädigung 5:** Stossfänger vorn: Stossfänger vorn (Ggf Kostenerweiterung möglich) - Lackmangel - aufbereiten

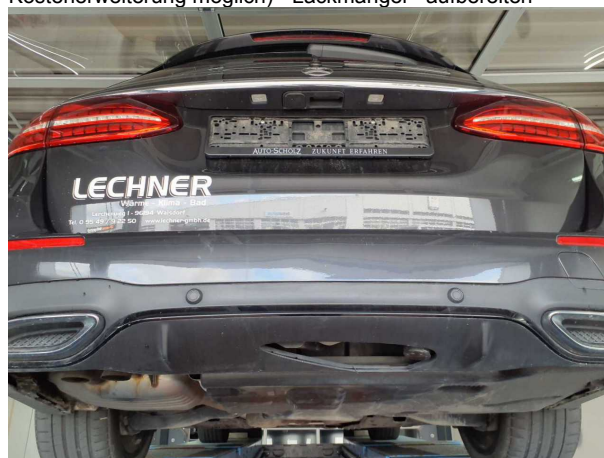
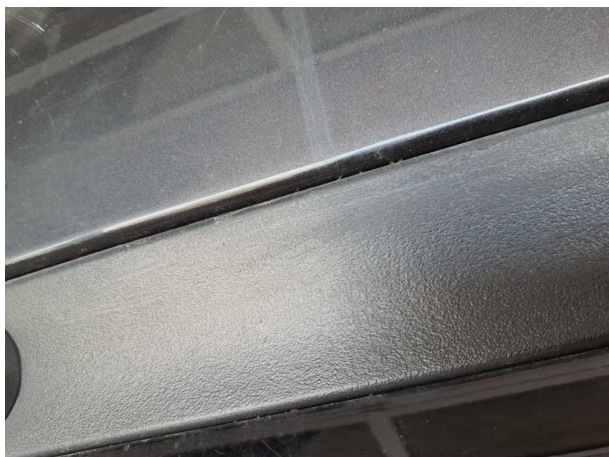
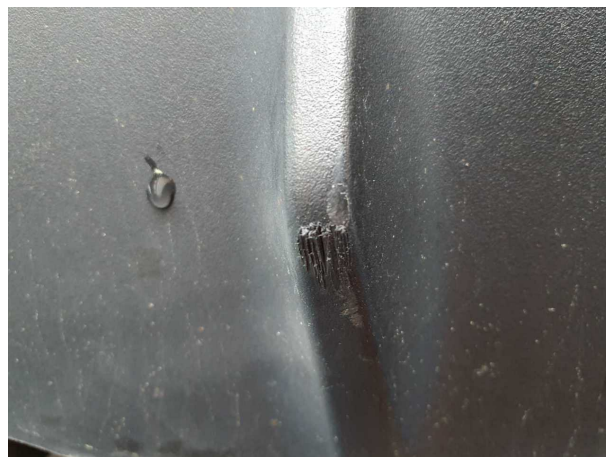
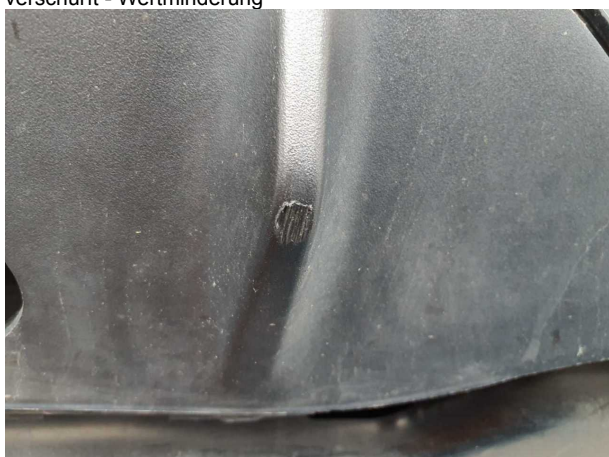
| <b>Nr.</b> | <b>Bauteilgruppe</b> | <b>Beschreibung</b> | <b>Rep.Kosten</b> | <b>Minderwert</b> |
|---|---|---|---|---|
| 6 | Stossfänger hinten | Spoiler - verkratzt / verschürft - Wertminderung | 100,00 € | 100,00 € |

**Beschädigung 6:** Stossfänger hinten: Spoiler - verkratzt / verschürft - Wertminderung

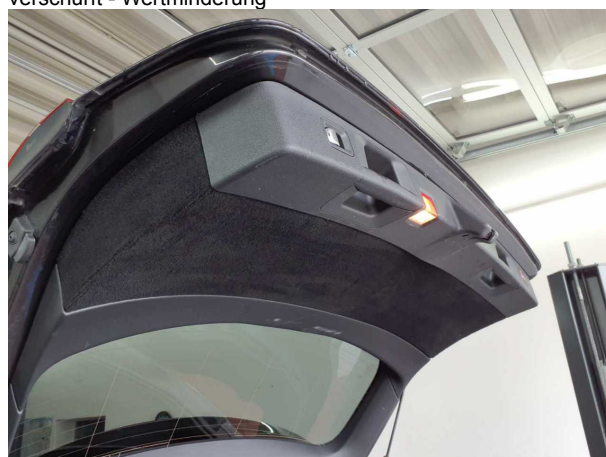
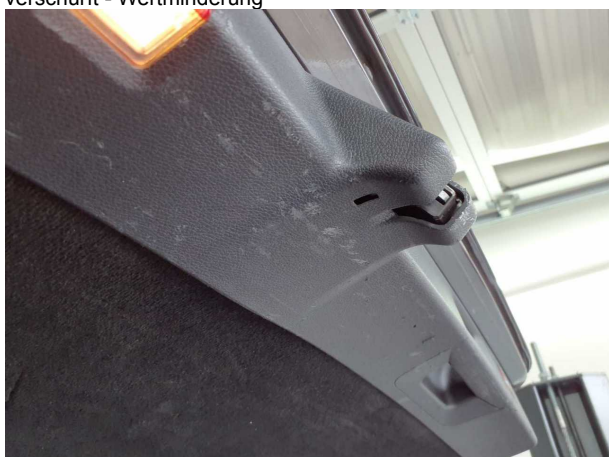
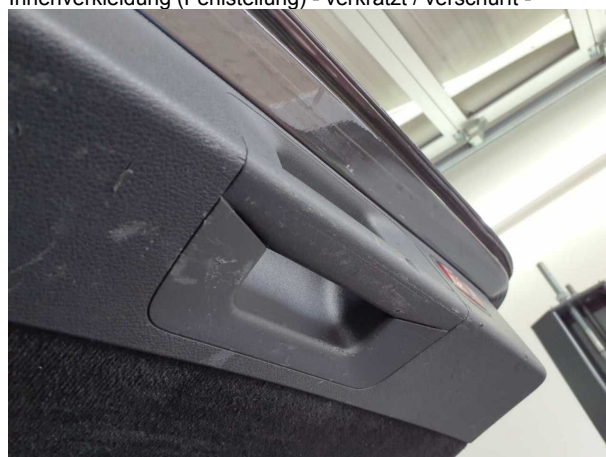
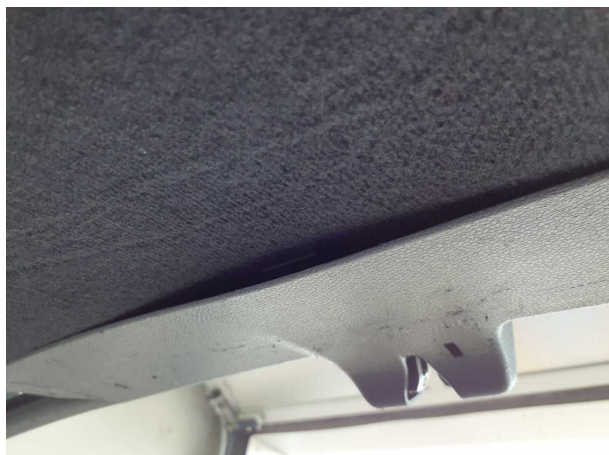
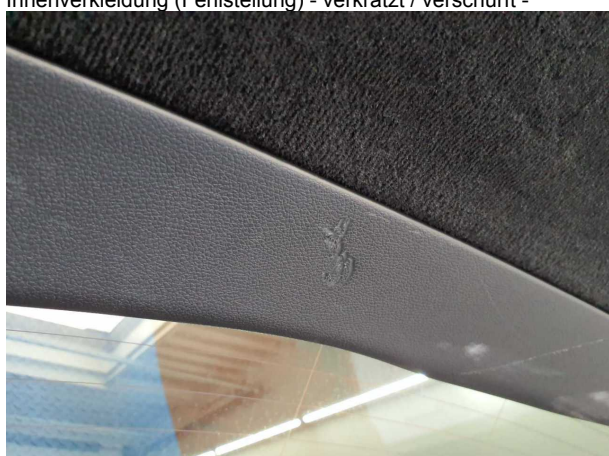
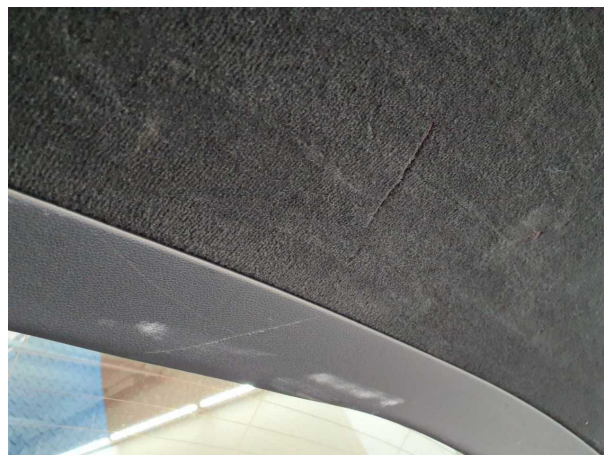
| <b>Nr.</b> | <b>Bauteilgruppe</b> | <b>Beschreibung</b> | <b>Rep.Kosten</b> | <b>Minderwert</b> |
|---|---|---|---|---|
| 7 | Verkleidungen/ Abdeckungen | Heckdeckel, Innenverkleidung (Fehlstellung) - verkratzt / verschürft - Wertminderung | 150,00 € | 150,00 € |

**Beschädigung 7:** Verkleidungen/Abdeckungen: Heckdeckel, Innenverkleidung (Fehlstellung) - verkratzt / verschürft -

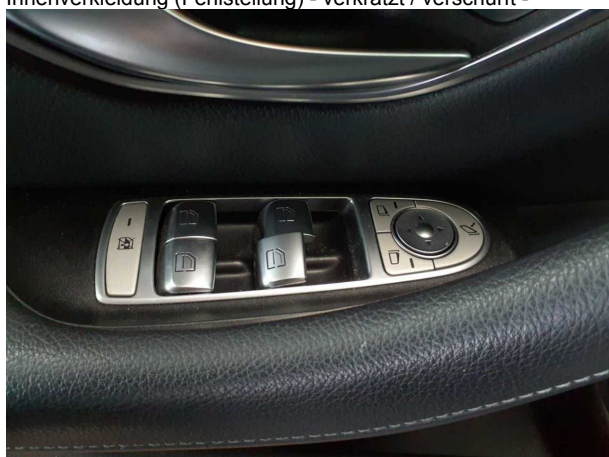
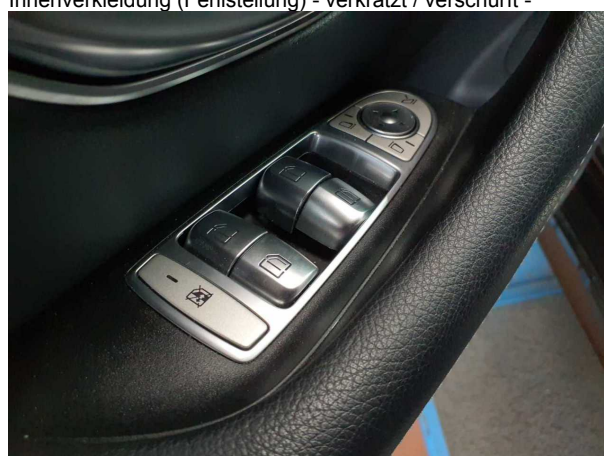
| <b>Nr.</b> | <b>Bauteilgruppe</b> | <b>Beschreibung</b> | <b>Rep.Kosten</b> | <b>Minderwert</b> |
|---|---|---|---|---|
| 8 | Tür vorn links | Fensterheber (Taster für Beifahrerseite) - defekt - erneuern | 200,00 € | 200,00 € |

**Beschädigung 8:** Tür vorn links: Fensterheber (Taster für Beifahrerseite) - defekt - erneuern

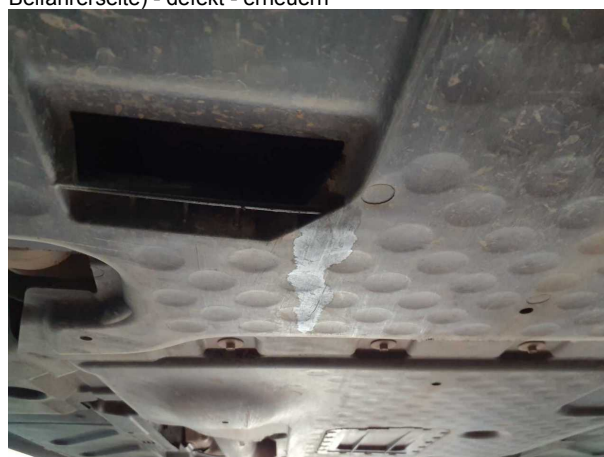
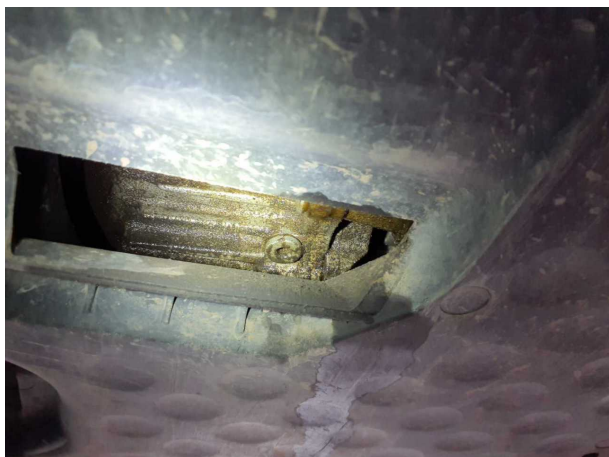
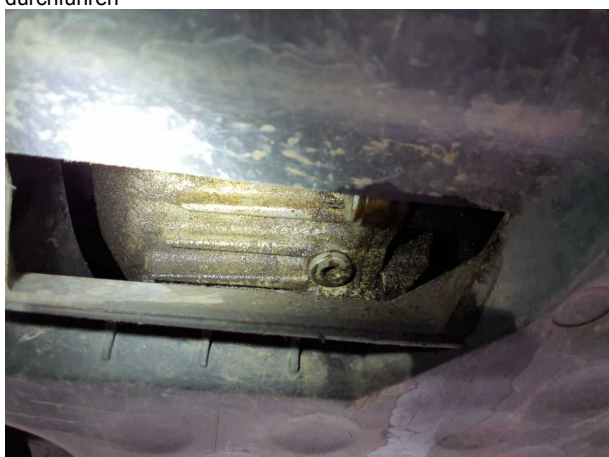
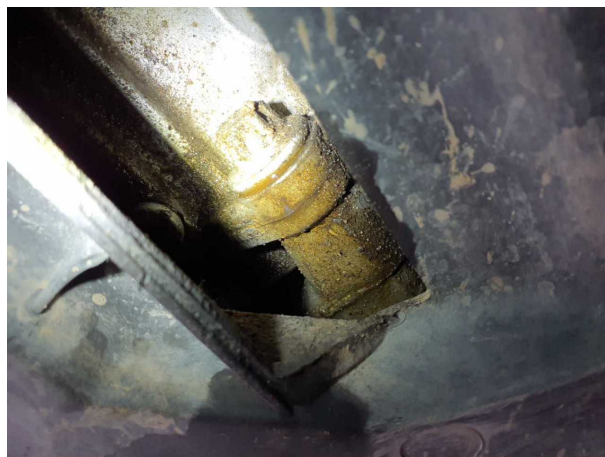
| <b>Nr.</b> | <b>Bauteilgruppe</b> | <b>Beschreibung</b> | <b>Rep.Kosten</b> | <b>Minderwert</b> |
|---|---|---|---|---|
| 9 | Getriebe | Verteilergetriebe - undicht - Diagnose durchführen | 250,00 € | 250,00 € |

**Beschädigung 9:** Getriebe: Verteilergetriebe - undicht - Diagnose durchführen

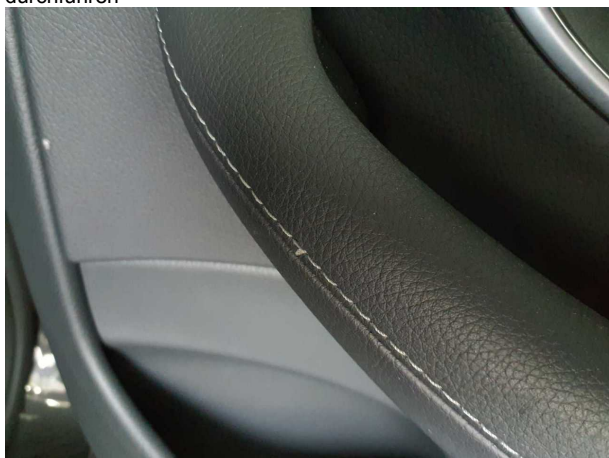
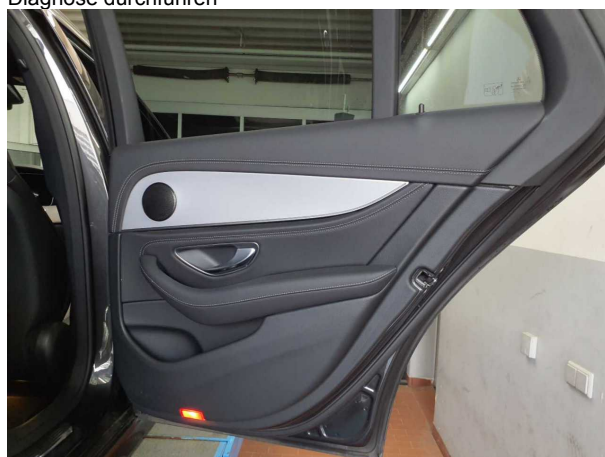
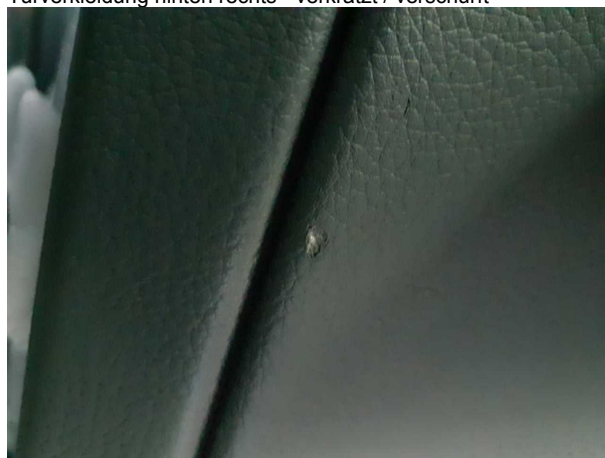
| <b>Nr.</b> | <b>Bauteilgruppe</b> | <b>Beschreibung</b> | <b>Rep.Kosten</b> | <b>Minderwert</b> |
|---|---|---|---|---|
| 10 | Verkleidungen/ Abdeckungen | Türverkleidung hinten rechts - verkratzt / verschürft - Wertminderung | 300,00 € | 300,00 € |

**Beschädigung 10:** Verkleidungen/Abdeckungen: Türverkleidung hinten rechts - verkratzt / verschürft - Wertminderung

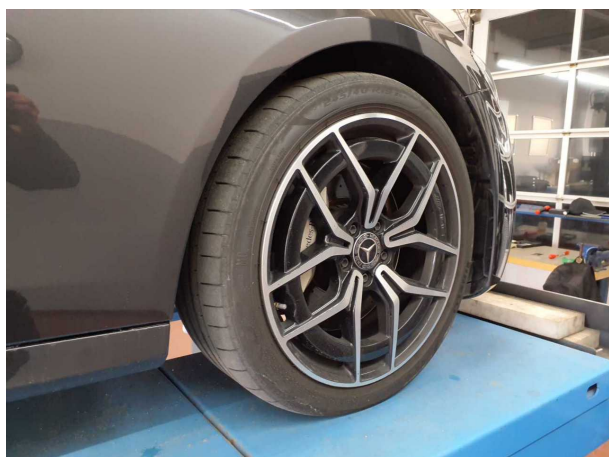
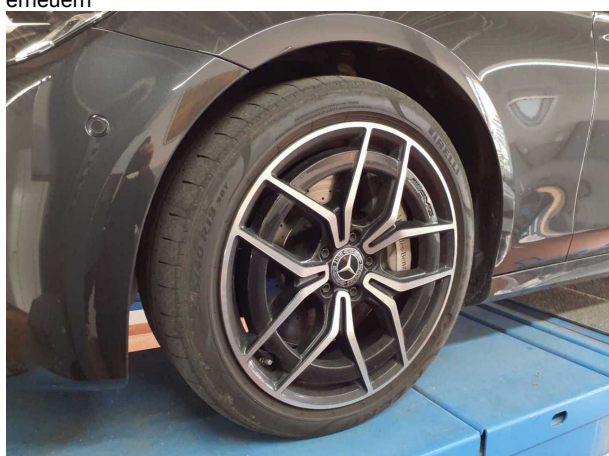
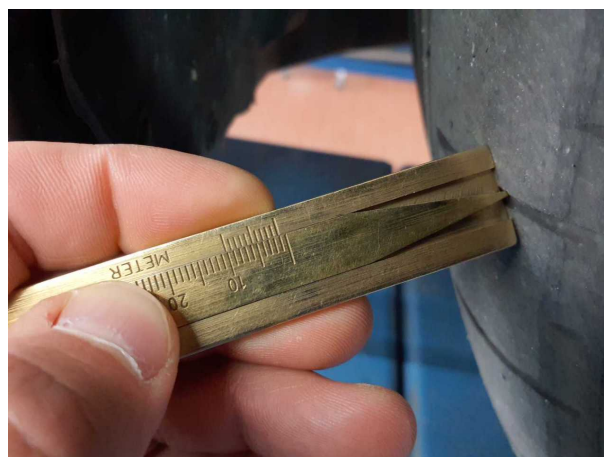
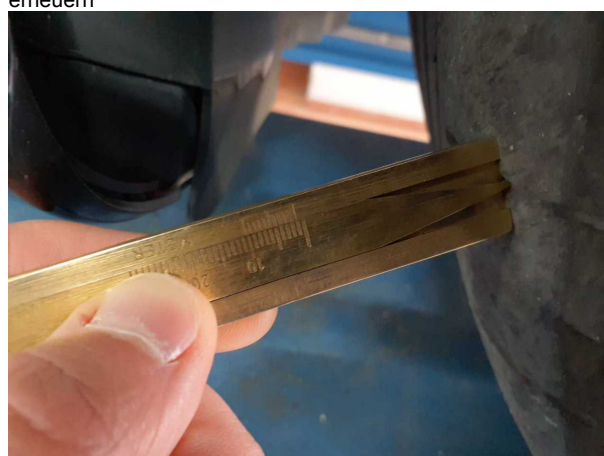
| <b>Achse / Größe</b> | <b>Hersteller</b> | <b>Bereifung</b> | <b>Profil [mm]</b> |
|---|---|---|---|
| #1 245/40 R19 98Y | Pirelli | Sommerreifen auf Leichtmetall | 1 / 1 |

**Verkehrssicherheit Räder** Nicht verkehrssicher

| <b>Nr.</b> | <b>Bauteilgruppe</b> | <b>Beschreibung</b> | <b>Rep.Kosten</b> | <b>Minderwert</b> |
|---|---|---|---|---|
| 11 | Rad/Reifen | Reifen vorn - verschlissen - erneuern | 350,00 € | 350,00 € |

**Beschädigung 11:** Rad/Reifen: Reifen vorn - verschlissen - erneuern

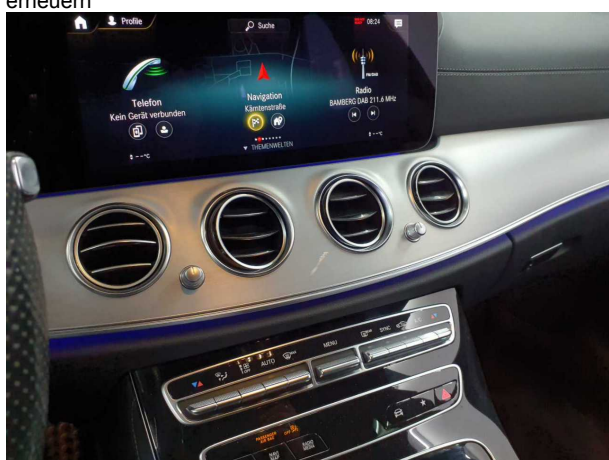
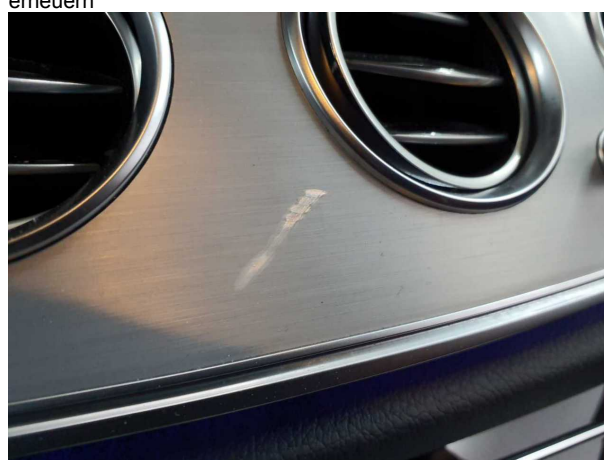
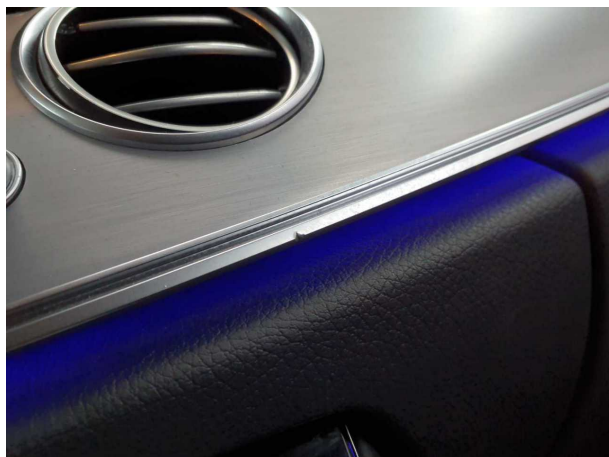
| <b>Nr.</b> | <b>Bauteilgruppe</b> | <b>Beschreibung</b> | <b>Rep.Kosten</b> | <b>Minderwert</b> |
|---|---|---|---|---|
| 12 | Instrumententafel | Blende - verkratzt / verschürft - erneuern | 450,00 € | 450,00 € |

**Beschädigung 12:** Instrumententafel: Blende - verkratzt / verschürft - erneuern

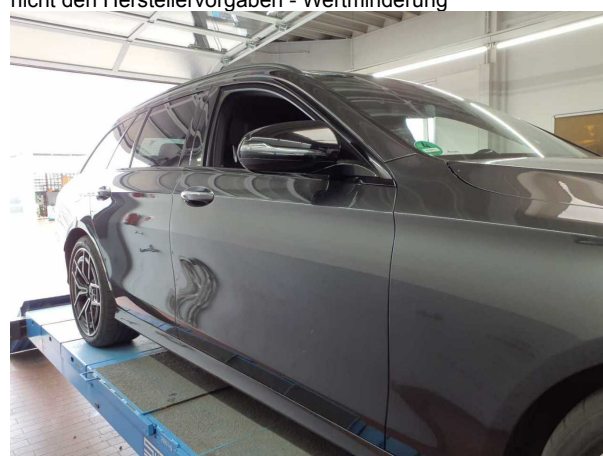
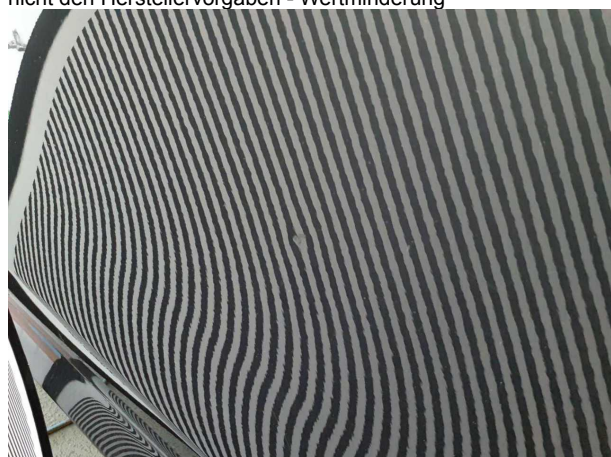
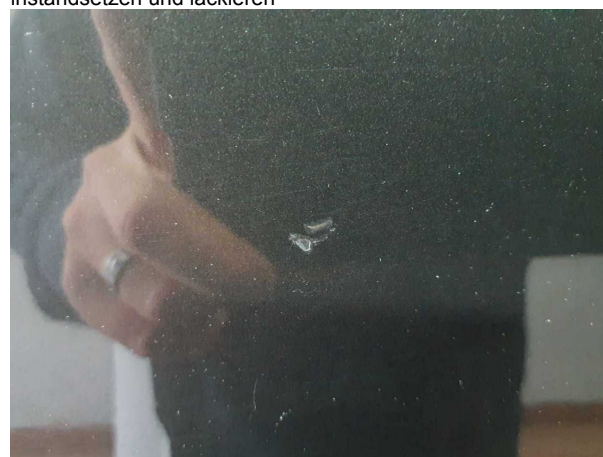
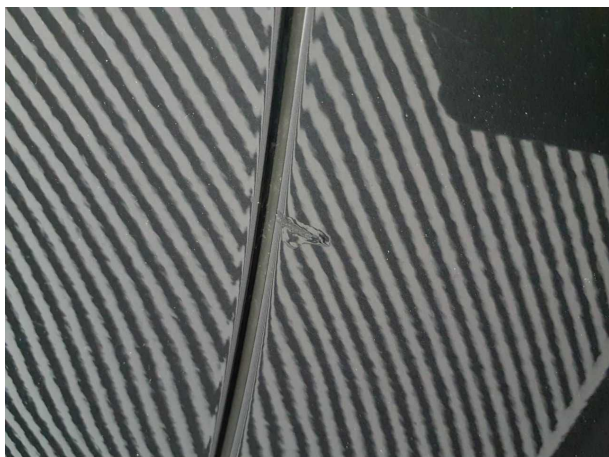
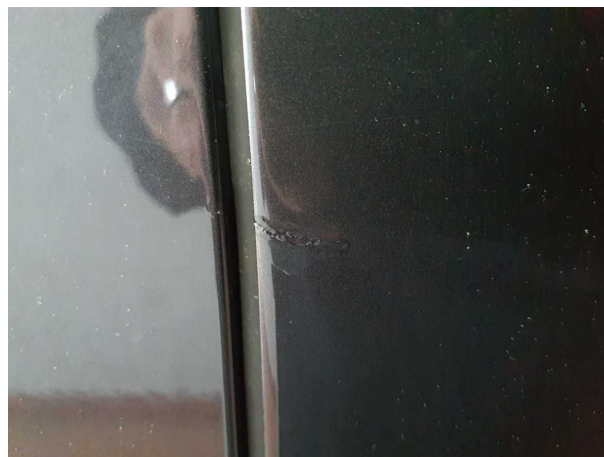
| <b>Nr.</b> | <b>Bauteilgruppe</b> | <b>Beschreibung</b> | <b>Rep.Kosten</b> | <b>Minderwert</b> |
|---|---|---|---|---|
| 15 | Tür vorn rechts | Tür - Delle / Lackschaden - instandsetzen und lackieren | 802,07 € | 450,00 € |

**Beschädigung 15:** Tür vorn rechts: Tür - Delle / Lackschaden - instandsetzen und lackieren

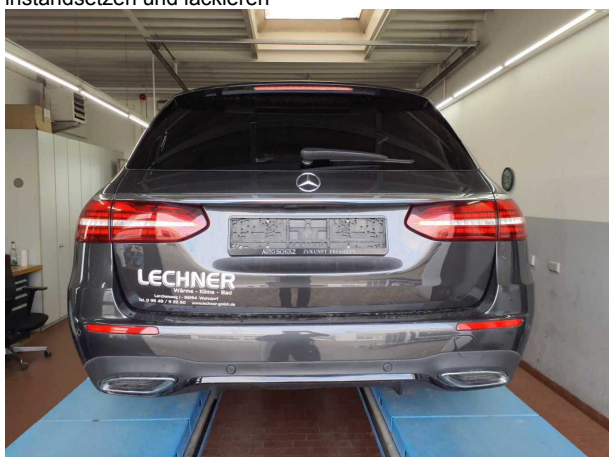
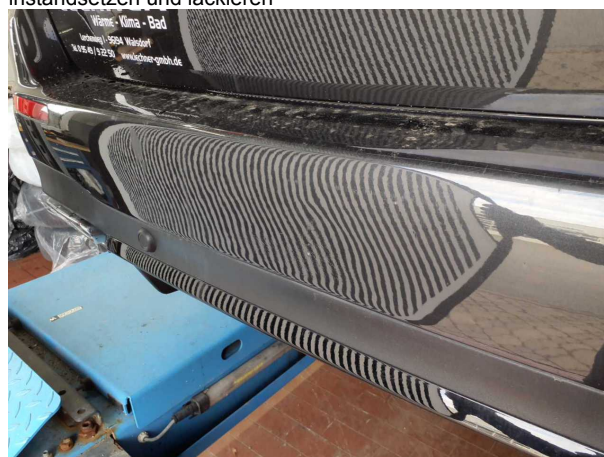
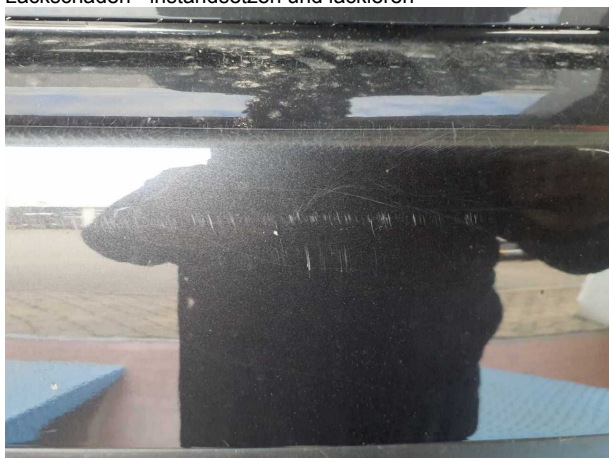
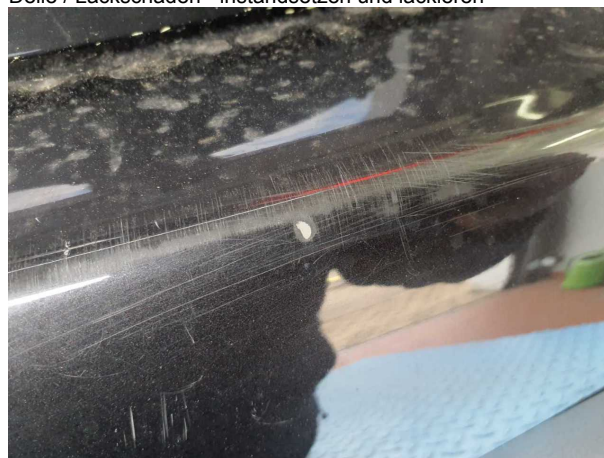
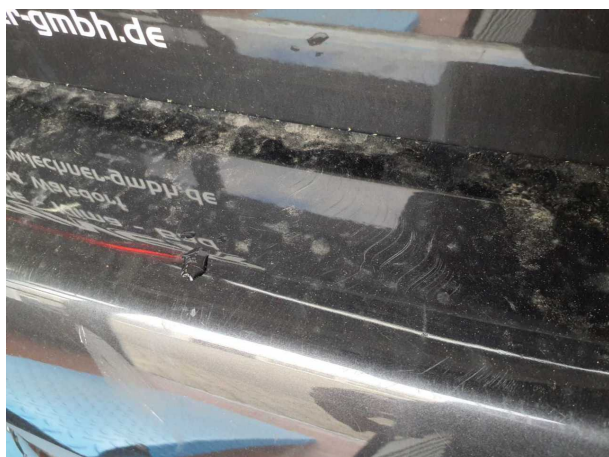
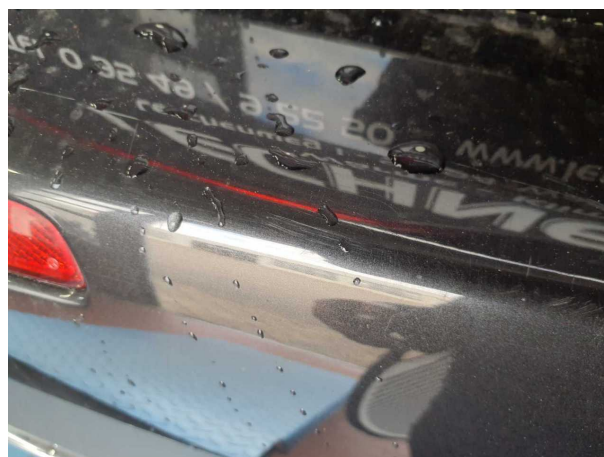
| <b>Nr.</b> | <b>Bauteilgruppe</b> | <b>Beschreibung</b> | <b>Rep.Kosten</b> | <b>Minderwert</b> |
|---|---|---|---|---|
| 16 | Stossfänger hinten | Stossfänger hinten - Delle / Lackschaden - instandsetzen und lackieren | 962,04 € | 454,09 € |

**Beschädigung 16:** Stossfänger hinten: Stossfänger hinten - Delle / Lackschaden - instandsetzen und lackieren

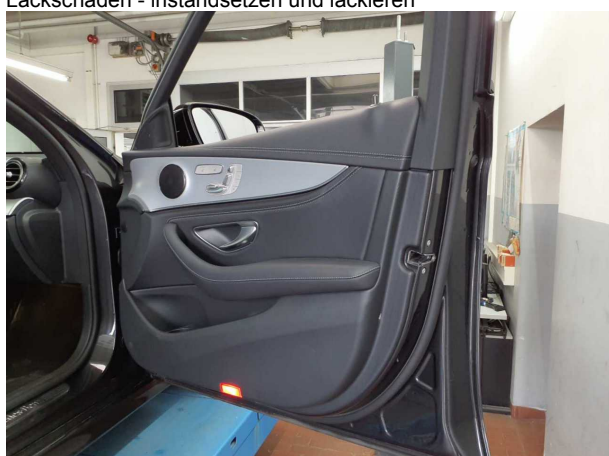
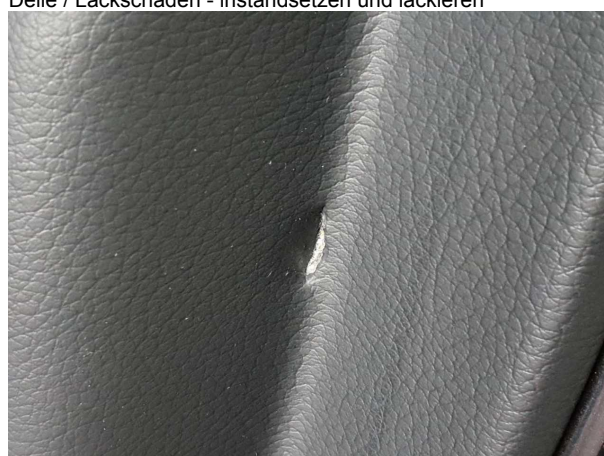
| <b>Nr.</b> | <b>Bauteilgruppe</b> | <b>Beschreibung</b> | <b>Rep.Kosten</b> | <b>Minderwert</b> |
|---|---|---|---|---|
| 17 | Verkleidungen/ Abdeckungen | Türverkleidung vorn rechts - gebrochen / gerissen - erneuern | 1.300,00 € | 1.300,00 € |

**Beschädigung 17:** Verkleidungen/Abdeckungen: Türverkleidung  
vorn rechts - gebrochen / gerissen - erneuern

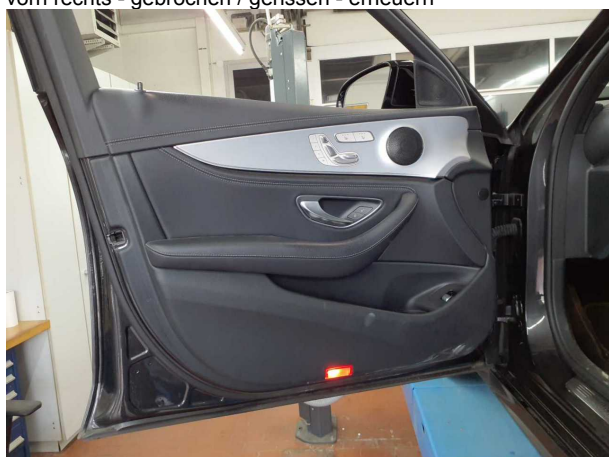
| Nr. | Bauteilgruppe | Beschreibung | Rep.Kosten | Minderwert |
|---|---|---|---|---|
| 1 | Verkleidungen/<br>Abdeckungen | Türverkleidung vorn links - Delle(n) - kein Abzug | 0,00 € | 0,00 € |

**Gebrauchsspur 1:** Verkleidungen/Abdeckungen: Türverkleidung  
vorn links - Delle(n) - kein Abzug
