## Mercedes-Benz B 180

EZ 01/2014 | Van | Benzin | Schaltgetriebe | 56.314km  
Besteuerung: Differenzbesteuert (§25a UStG)  
Fahrzeugstandort: 27\*\*\*  
Fahrzeug aufgenommen am: 23.07.2026

# Hinweise zum Zustandsbericht

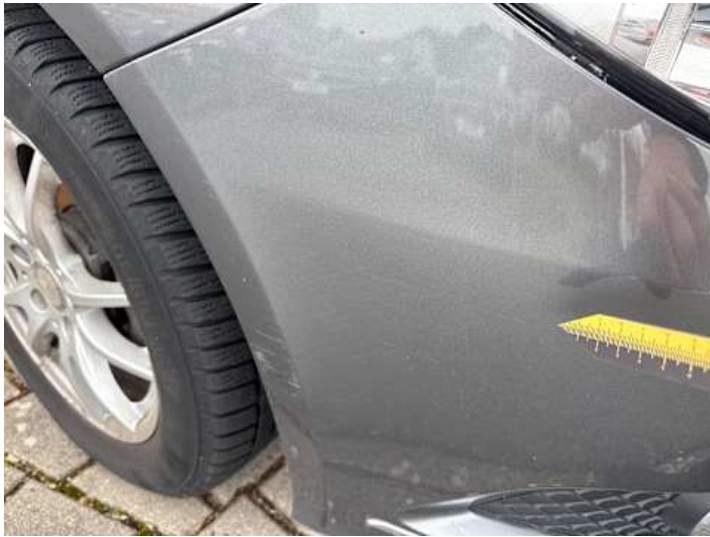
Stoßstange vorne (Kratzer)

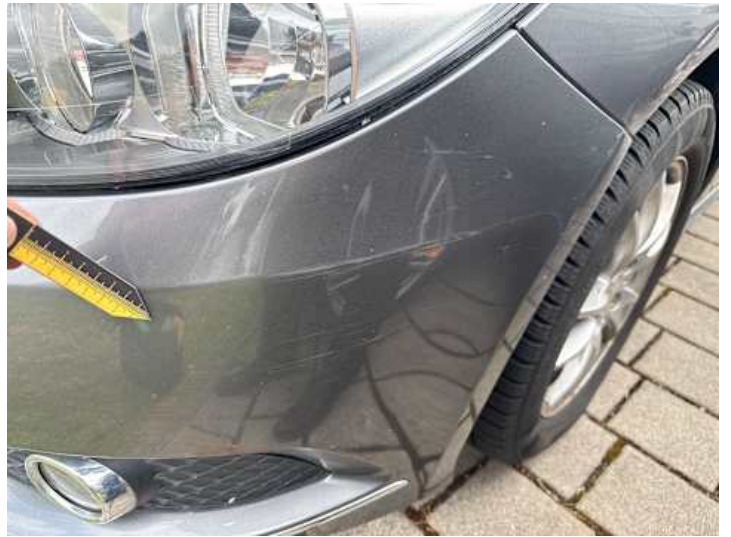
Stoßstange vorne (Kratzer)

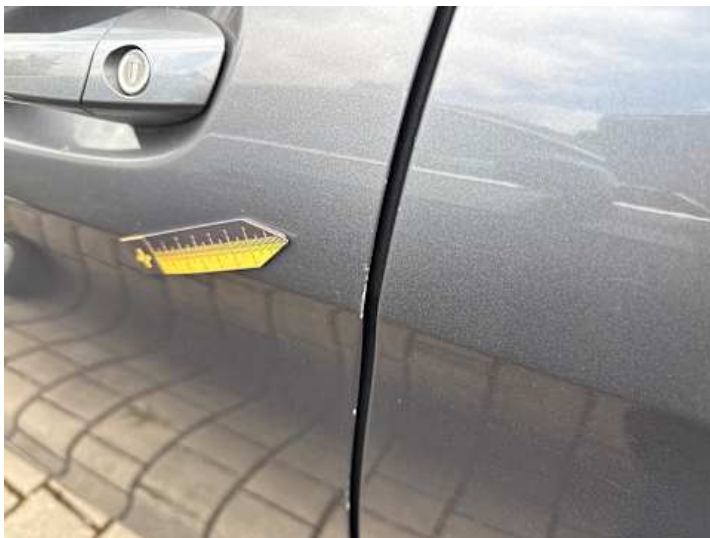
Fahrtür (Lackschaden)

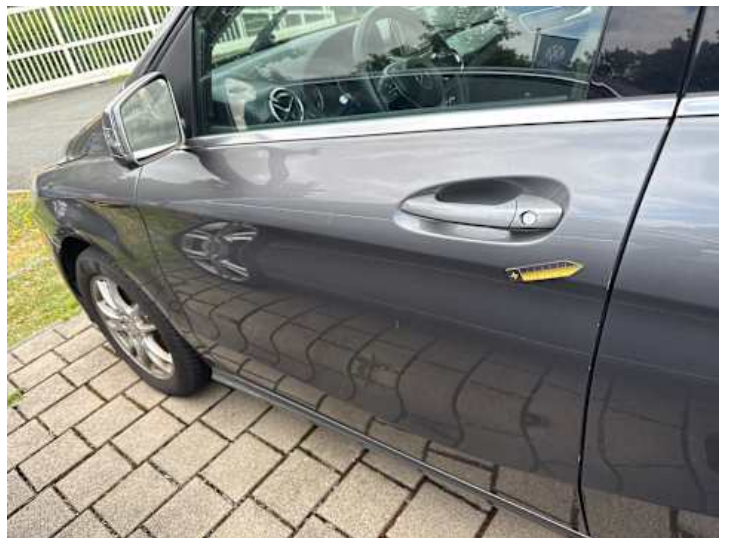
Fahrtür (Lackschaden)

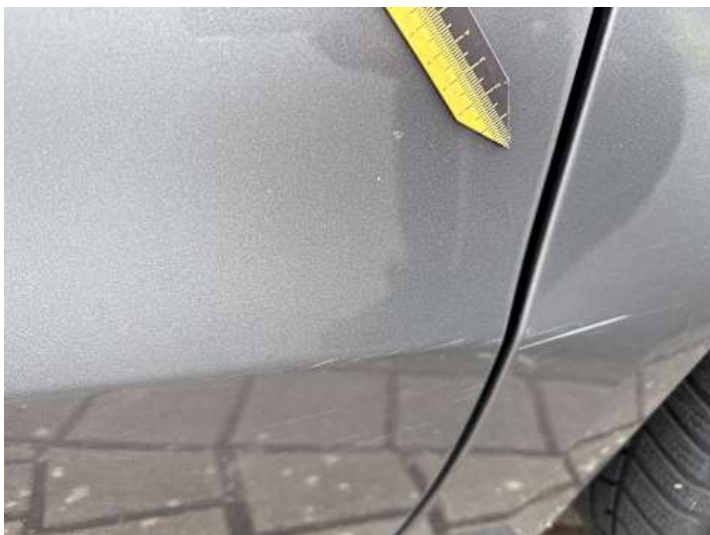
Beifahrtür (Kratzer)

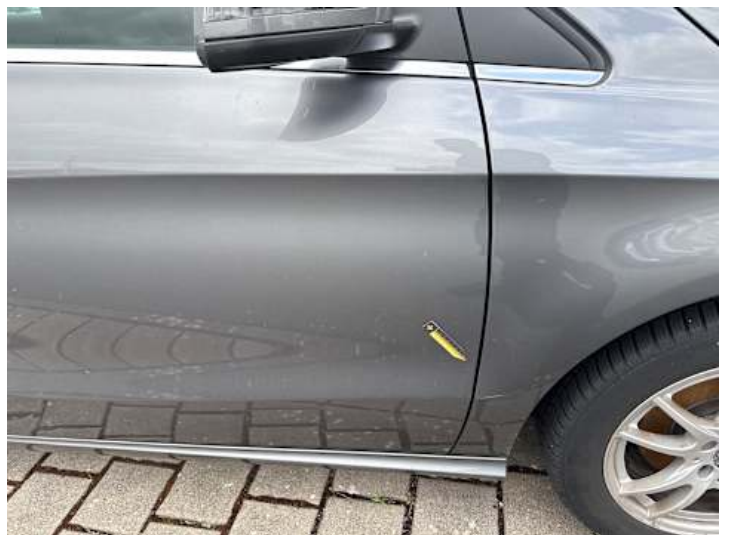
Beifahrtür (Kratzer)

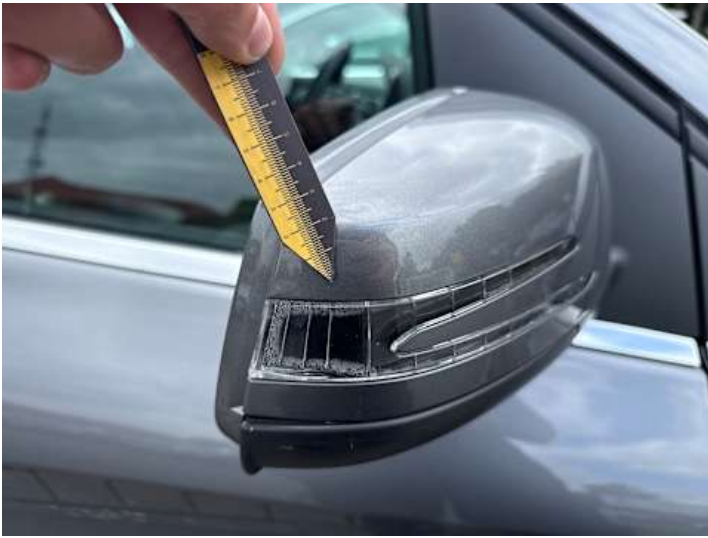
Beifahrertür (Riss/Bruch)

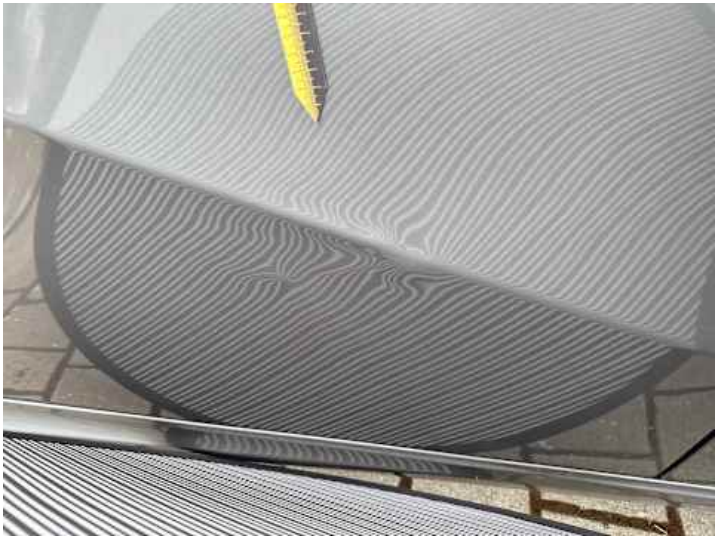
Türe hinten rechts (Verformung, Lackschaden)

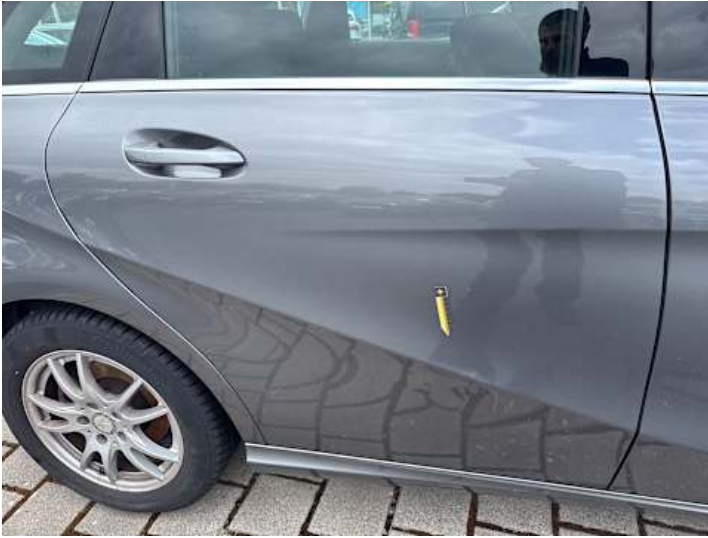
Türe hinten rechts (Verformung, Lackschaden)

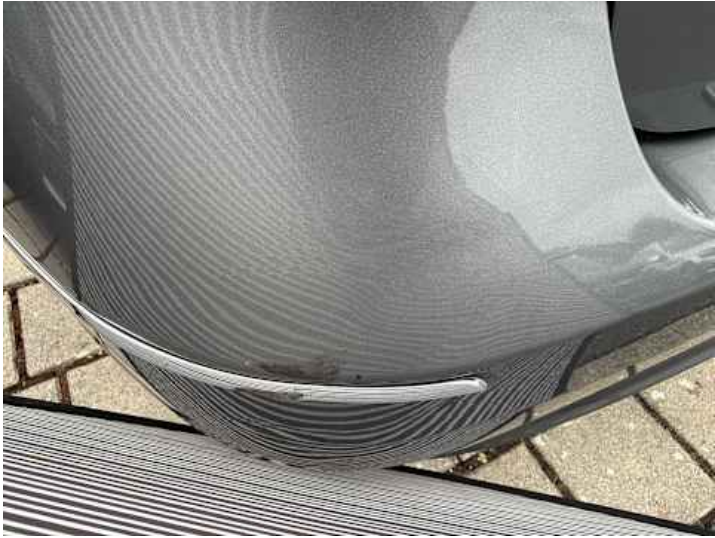
Stoßstange hinten (Verformung, Lackschaden)

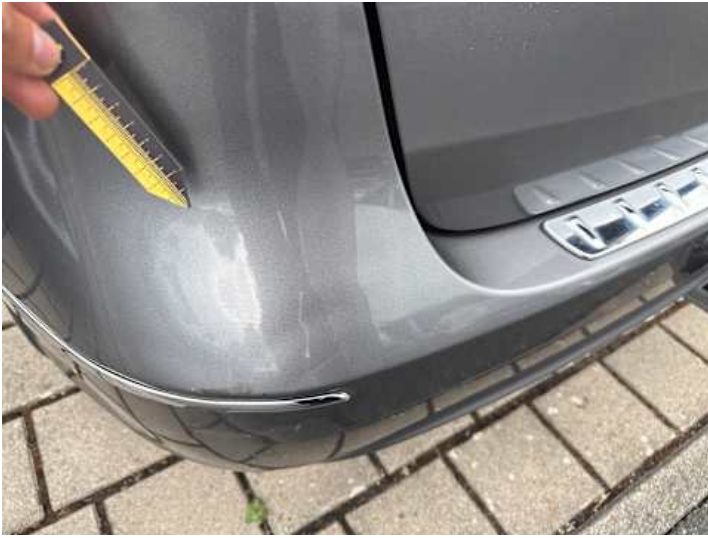
Stoßstange hinten (Verformung, Lackschaden)

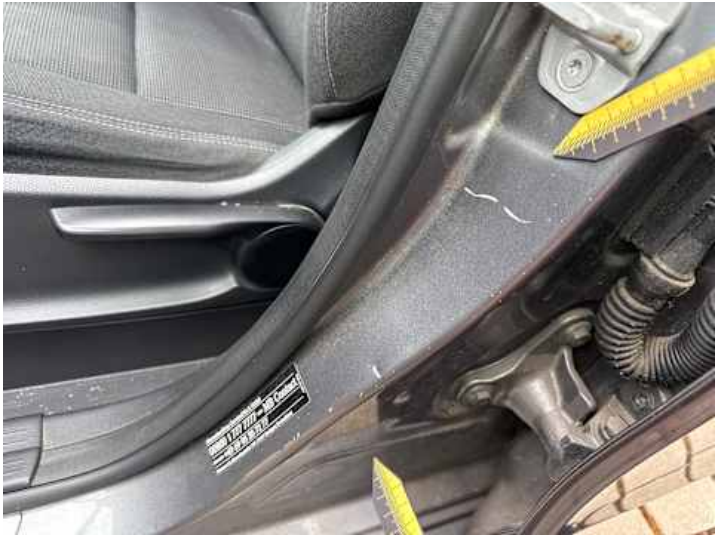
Schweller links (Kratzer, Delle)

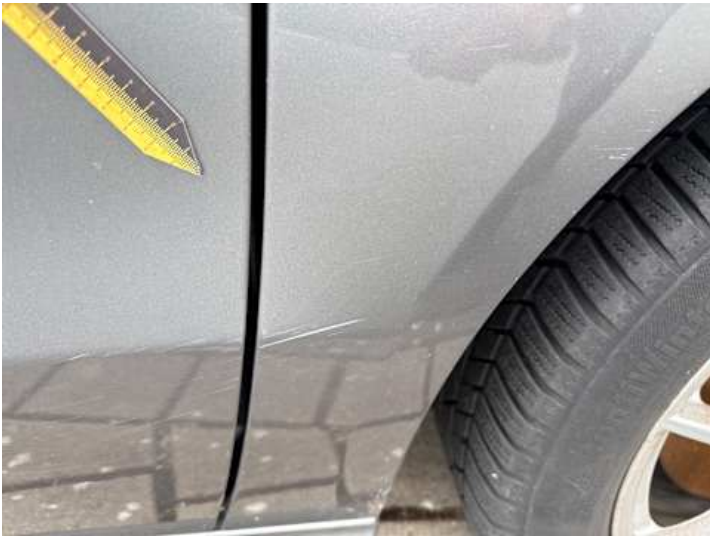
Kotflügel vorne rechts (Kratzer)

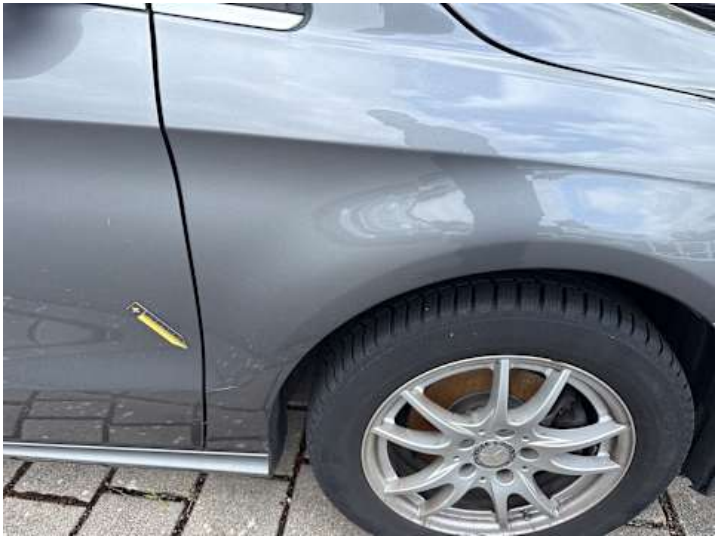
Kotflügel vorne rechts (Kratzer)

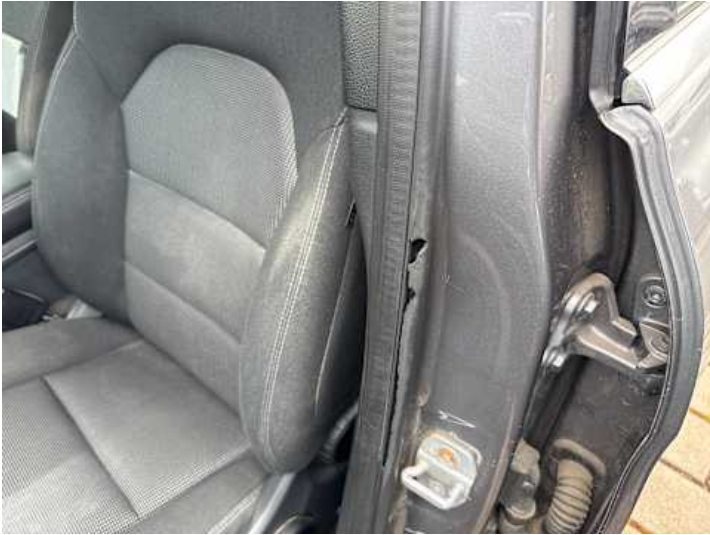
Innenraum (Riss/Bruch)

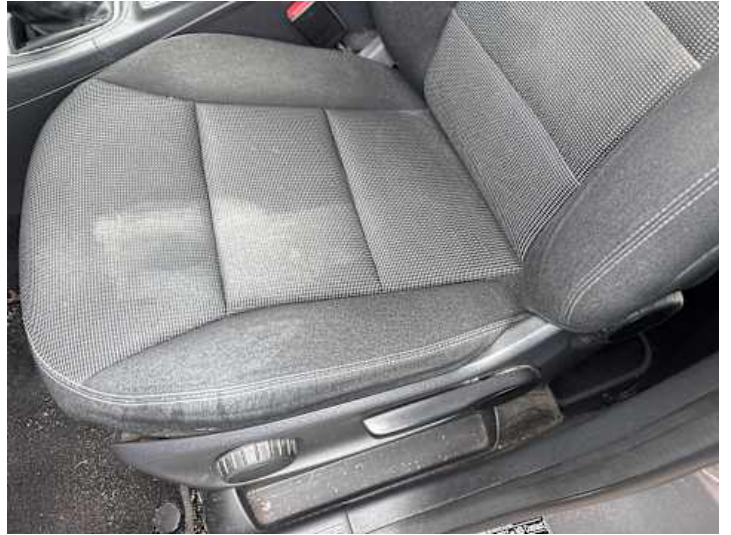
Innenraum (Verschleiß)

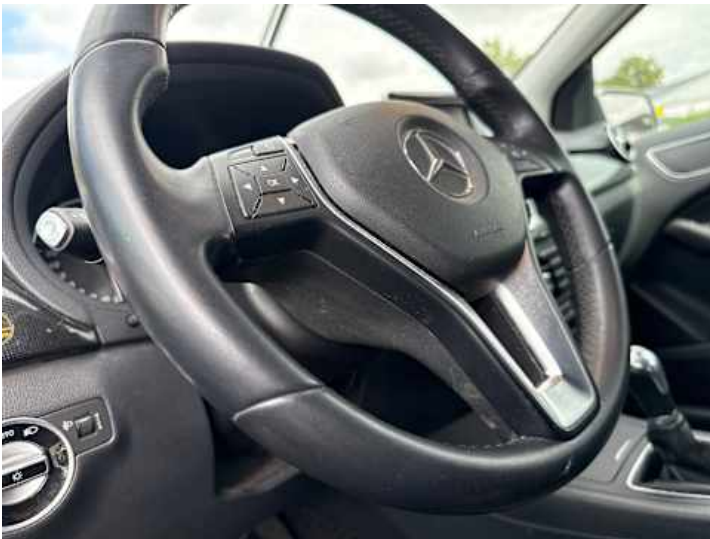
Innenraum (Verschleiß)

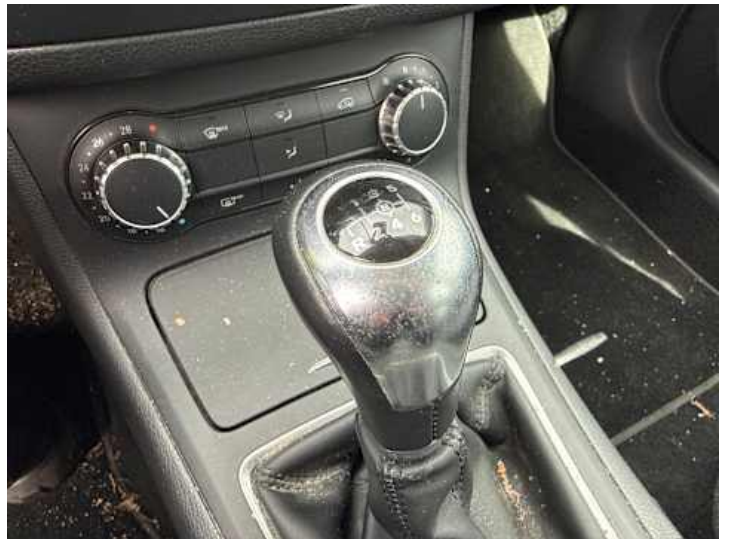
Innenraum (Verschleiß)
