## Toyota Proace L1 Family Comfort

EZ 04/2018 | Van | Diesel | Schaltgetriebe | 147.596km

Fahrzeug aufgenommen am: 25.06.2026

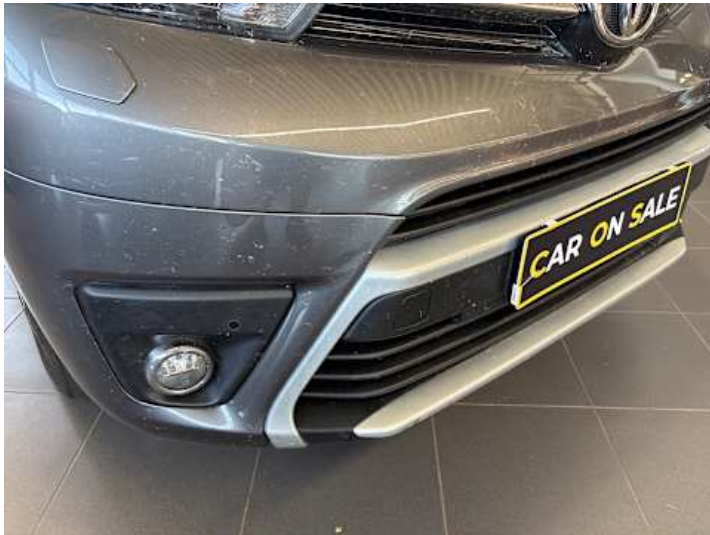
Stoßstange vorne (Steinschlag)

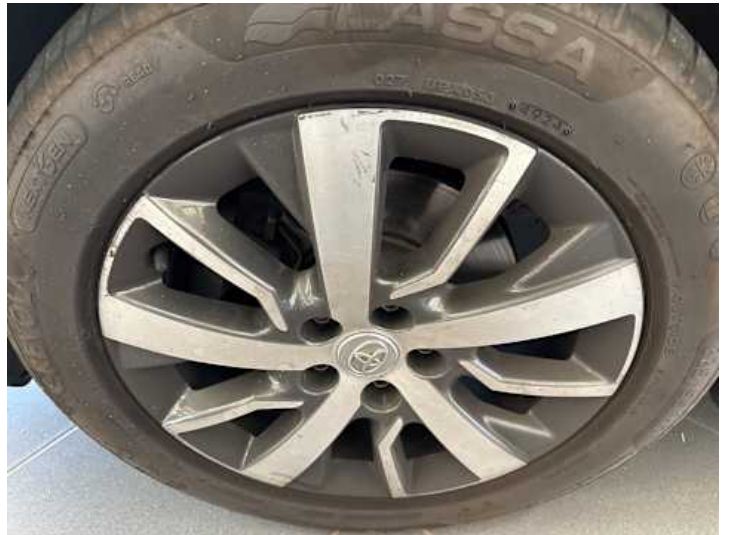
Rad (Kratzer)

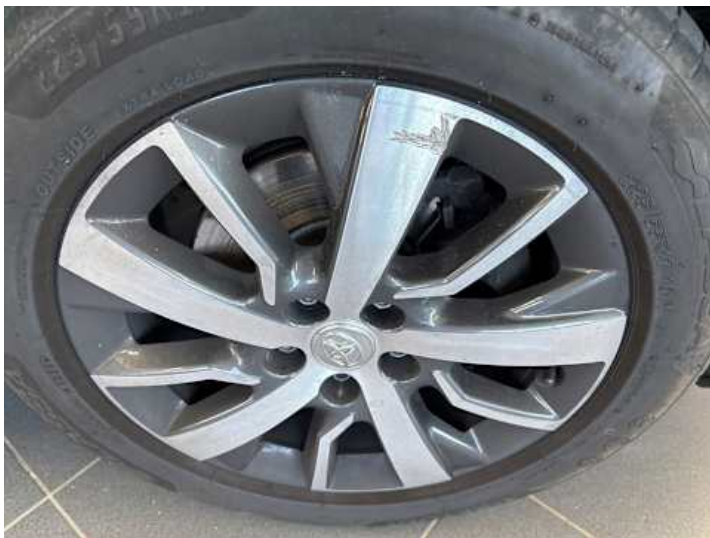
Rad (Kratzer, Kerben)

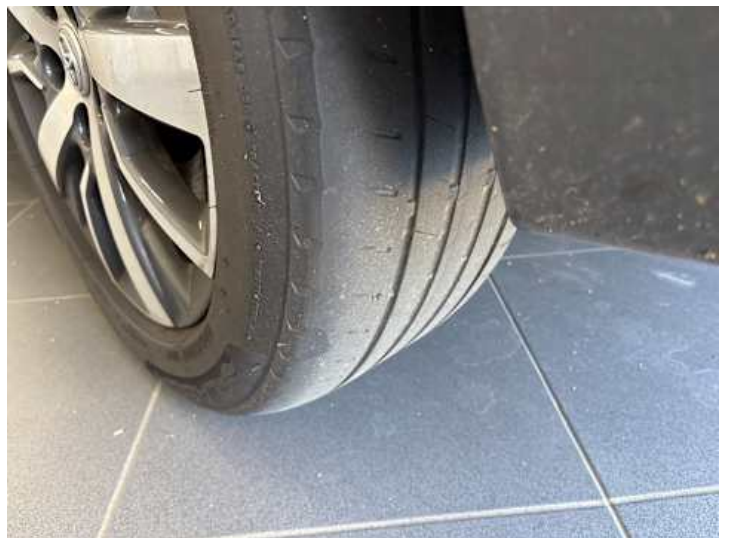
Rad (Kratzer, Ungleichmäßig abgefahren)

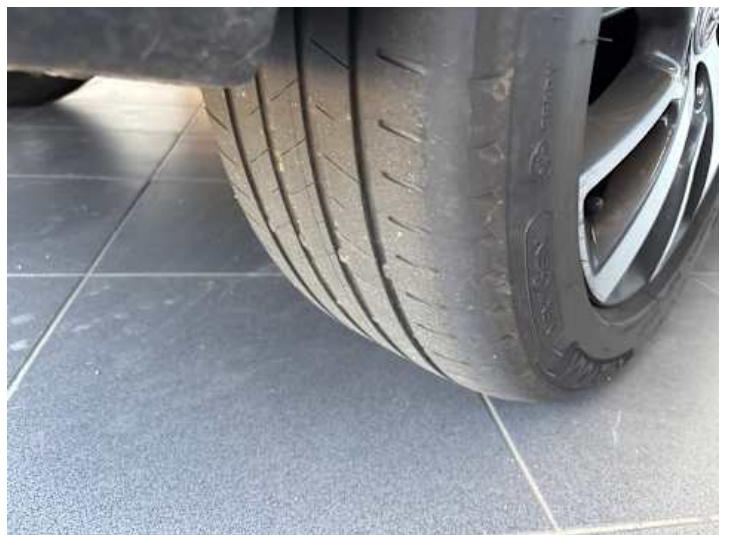
Rad (Ungleichmäßig abgefahren)

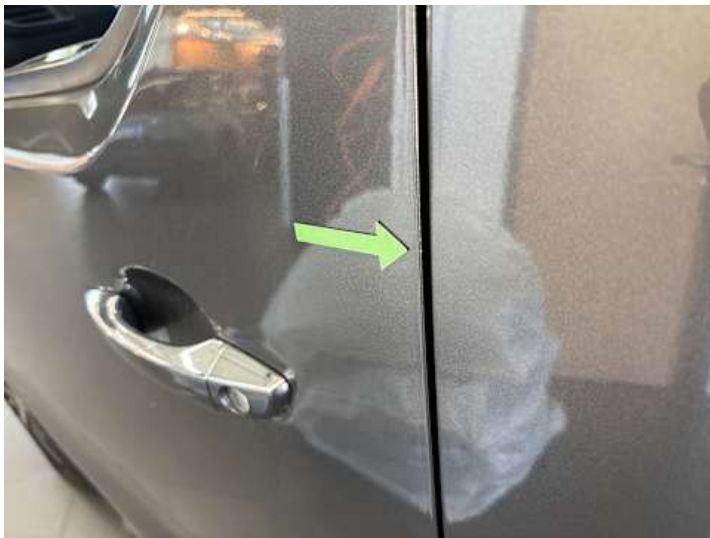
Fahrtür (Kratzer)

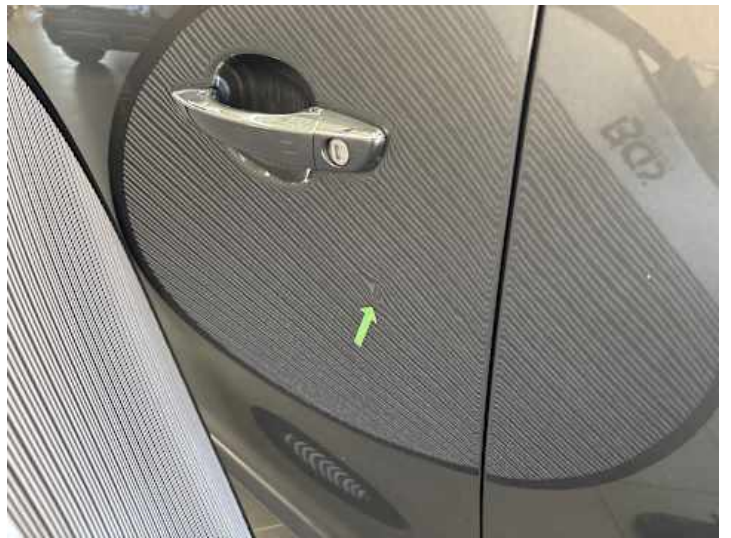
Fahrtür (Delle)

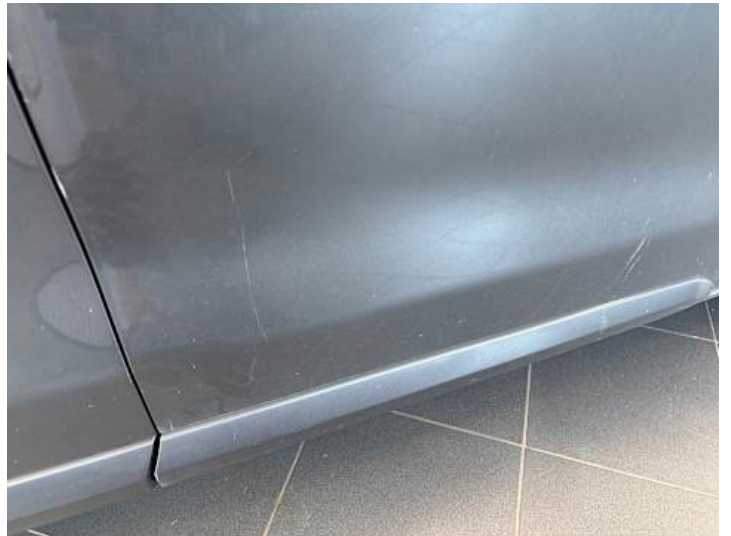
Beifahrtür (Kratzer)

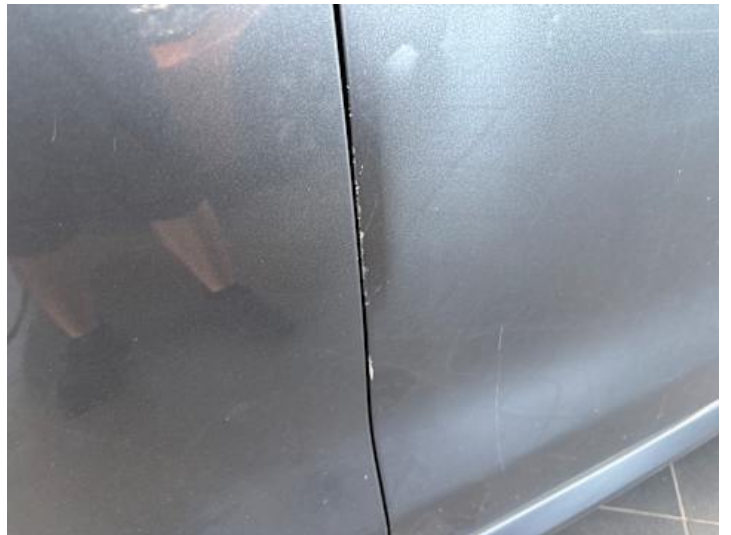
Beifahrtür (Kratzer, Verformung)

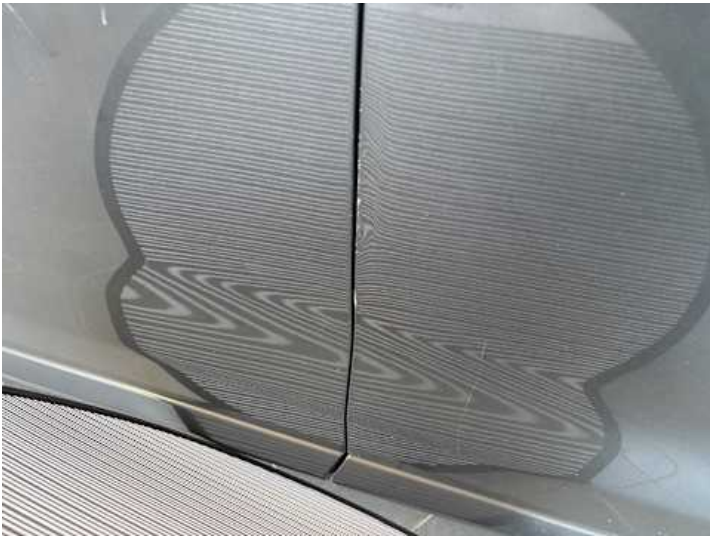
Beifahrertür (Kratzer, Verformung)

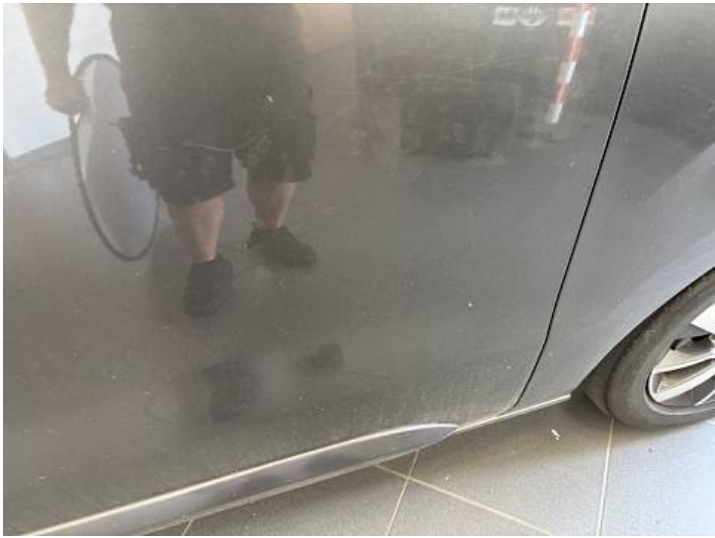
Türe hinten links (Kratzer)

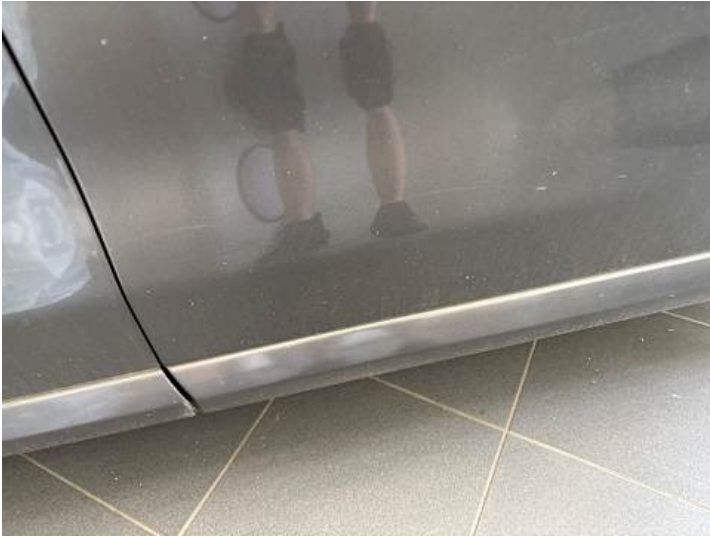
Türe hinten links (Kratzer)

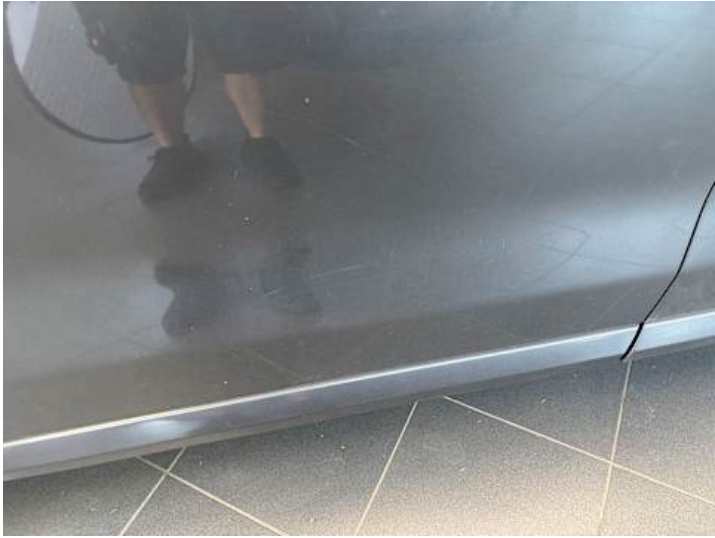
Türe hinten rechts (Kratzer)

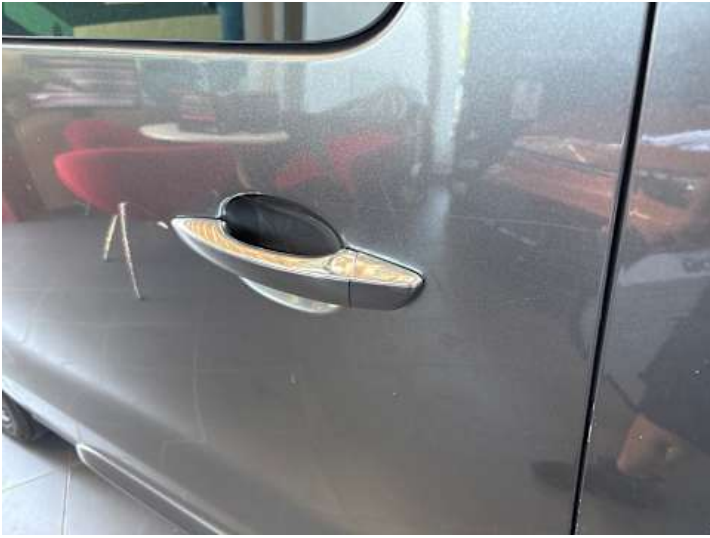
Türe hinten rechts (Kratzer)

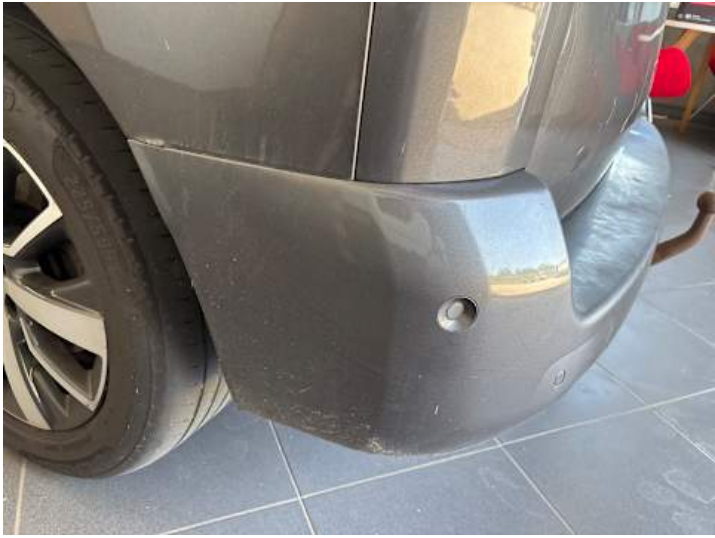
Stoßstange hinten (Kratzer)

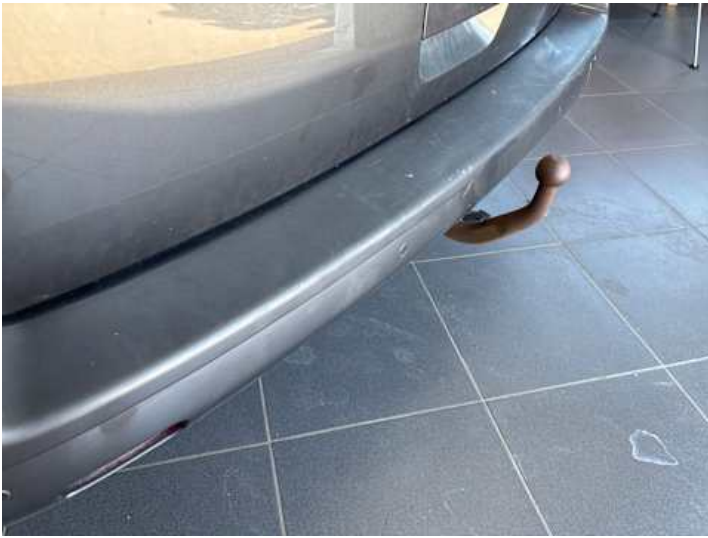
Stoßstange hinten (Kratzer)

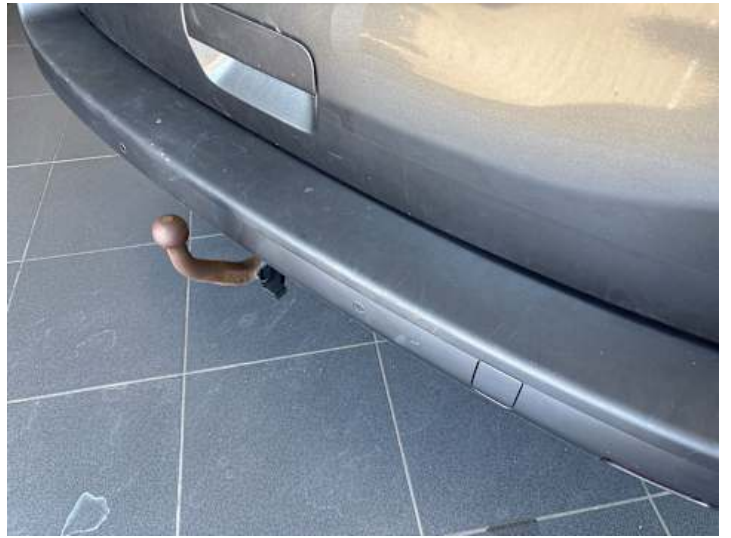
Stoßstange hinten (Kratzer)

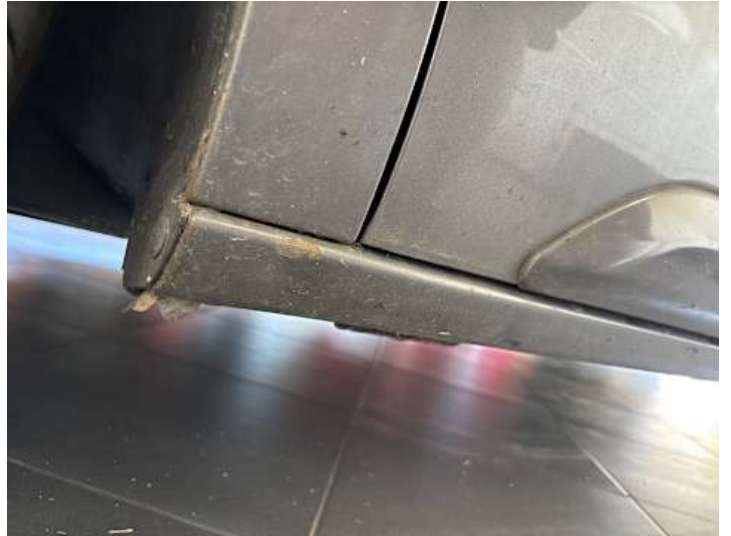
Schweller links (Rost)

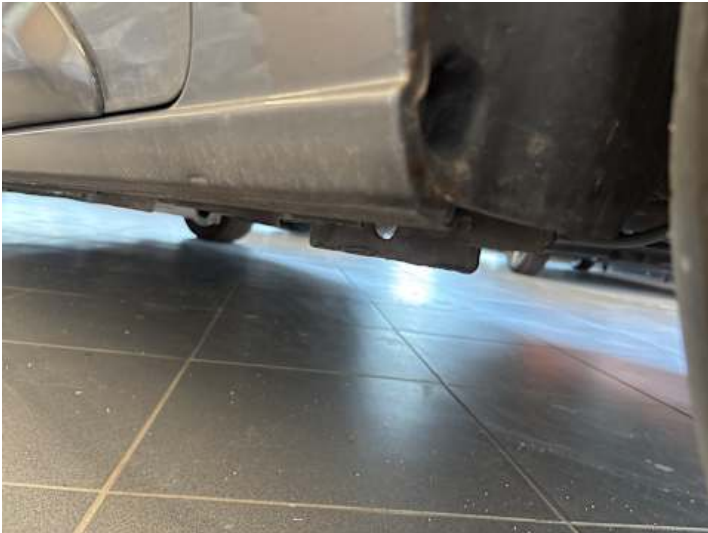
Schweller links (Rost)

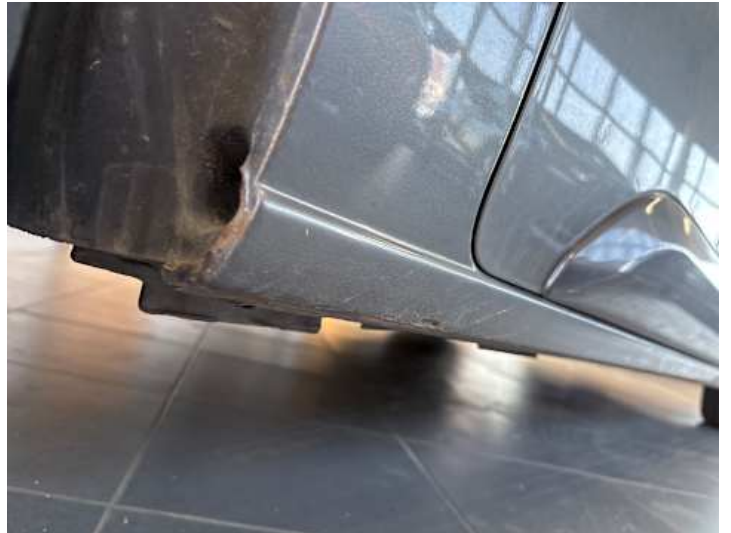
Schweller rechts (Rost)

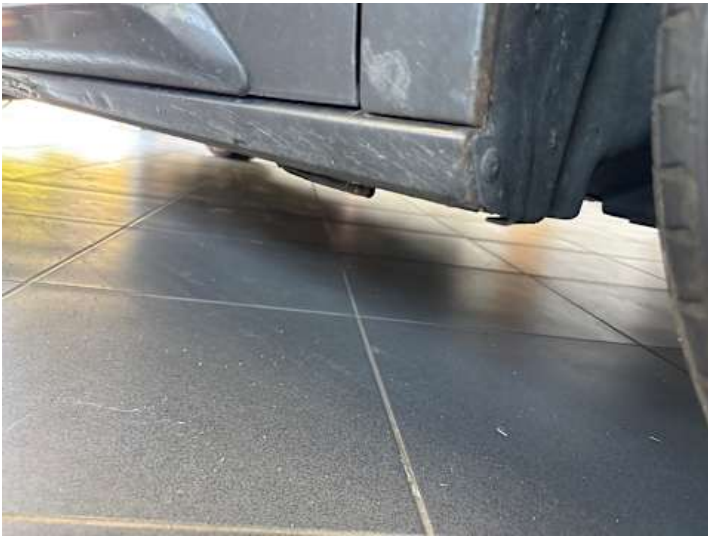
Schweller rechts (Rost)

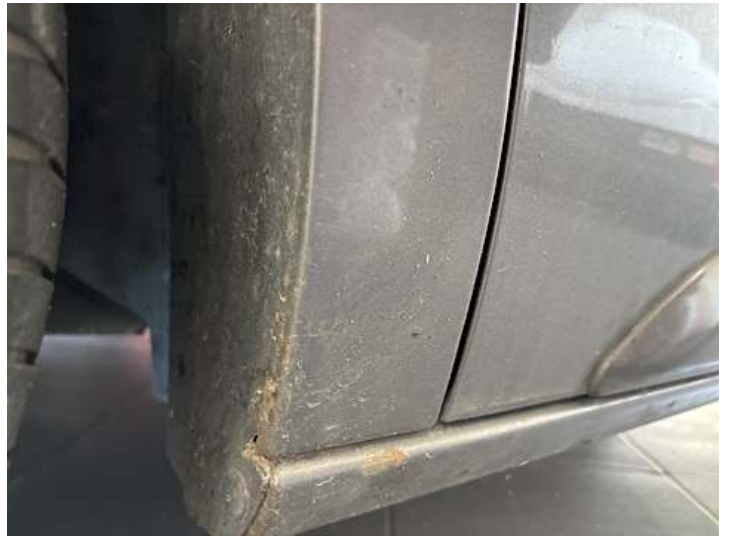
Kotflügel vorne links (Rost)

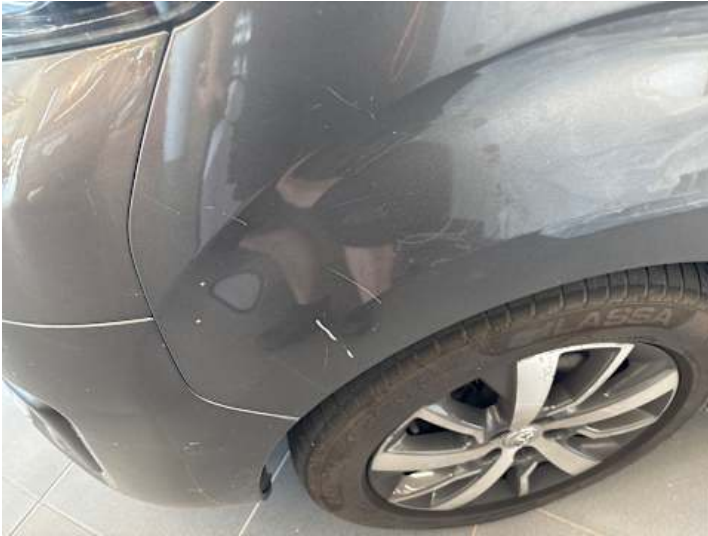
Kotflügel vorne links (Kratzer)

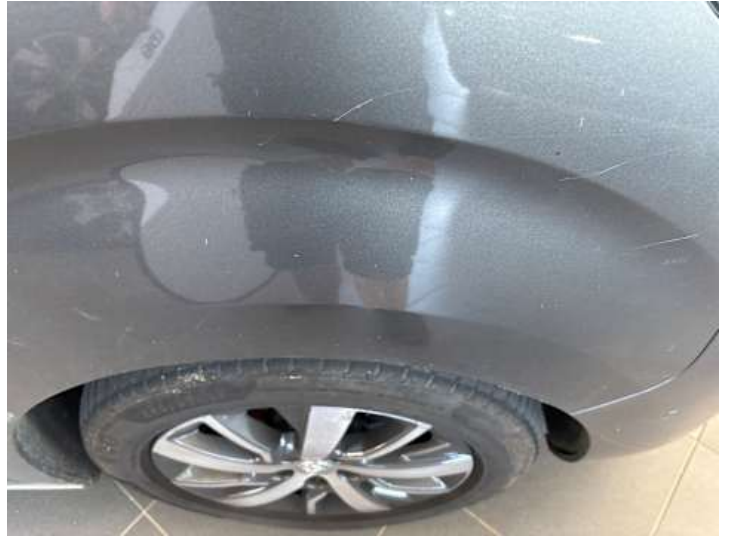
Kotflügel vorne rechts (Kratzer)

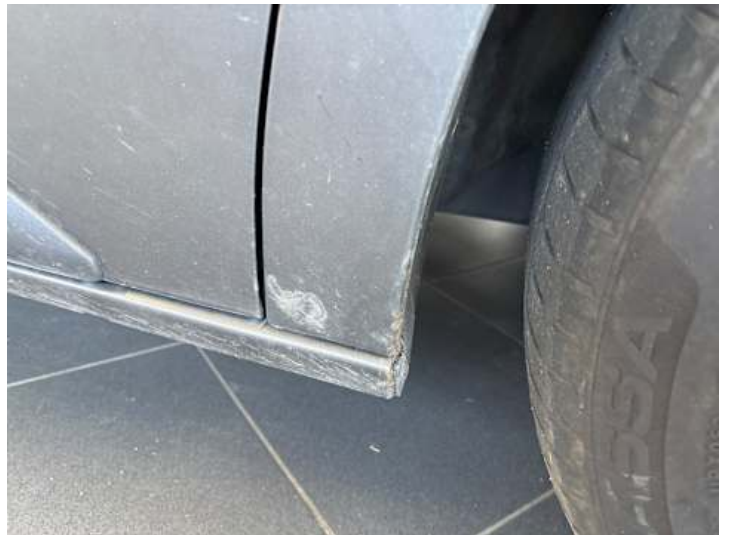
Kotflügel vorne rechts (Rost)

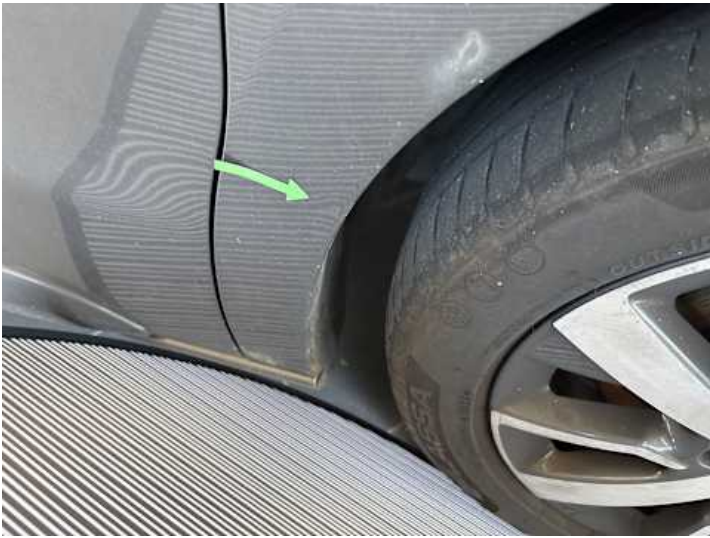
Kotflügel vorne rechts (Delle)

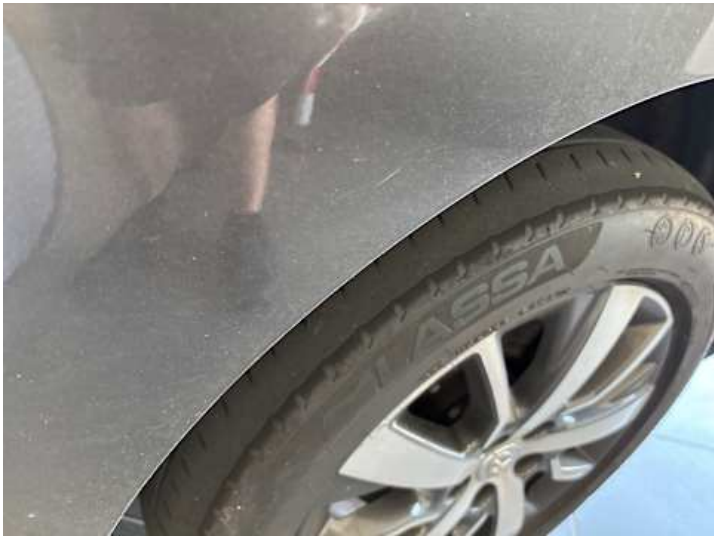
Seitenteil hinten links (Kratzer)

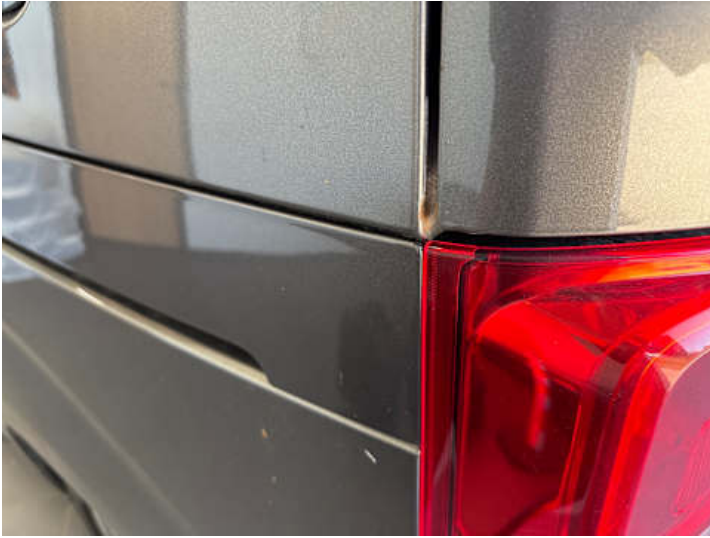
Seitenteil hinten links (Rost)

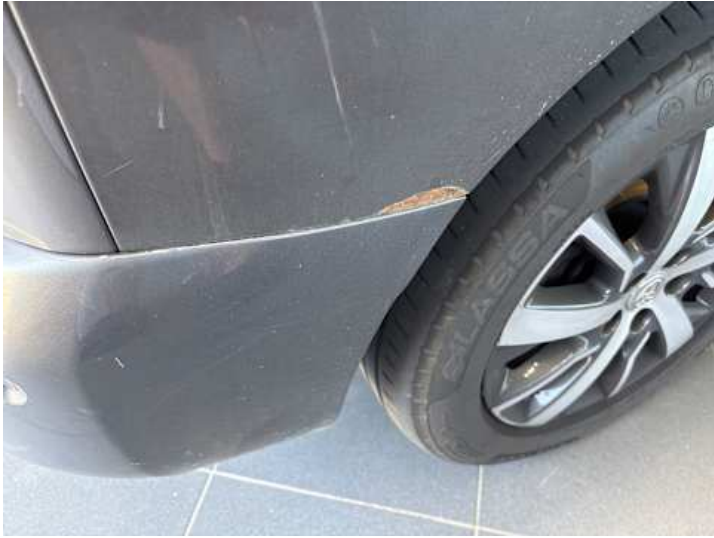
Seitenteil hinten rechts (Rost)

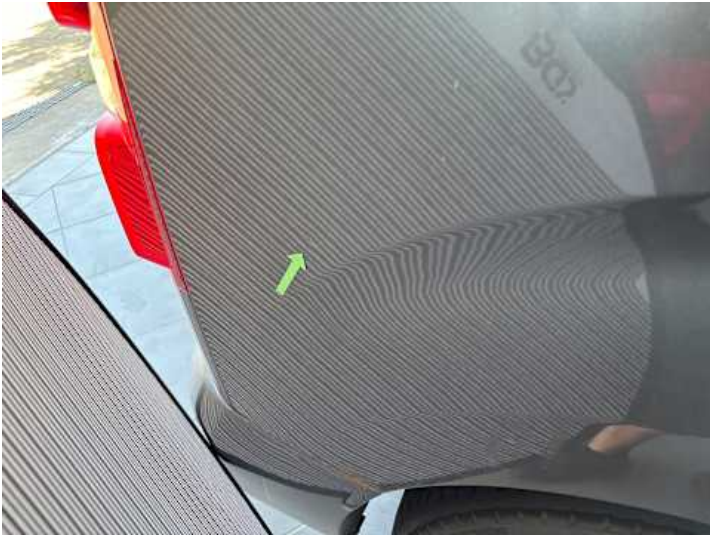
Seitenteil hinten rechts (Delle)

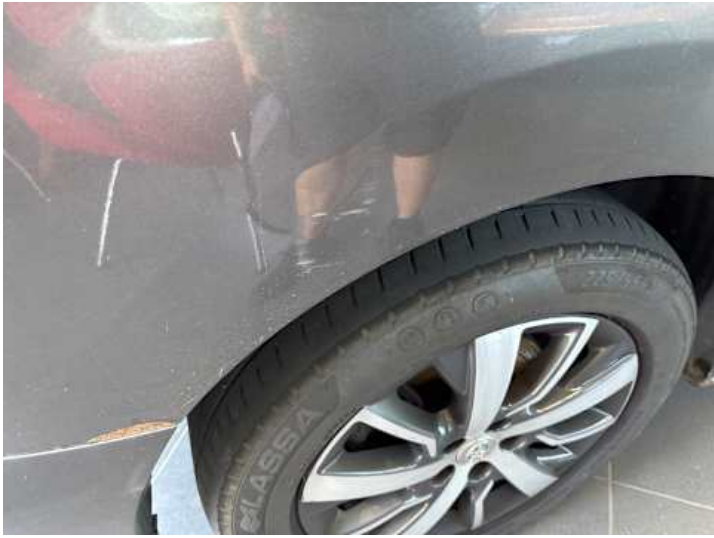
Seitenteil hinten rechts (Kratzer)

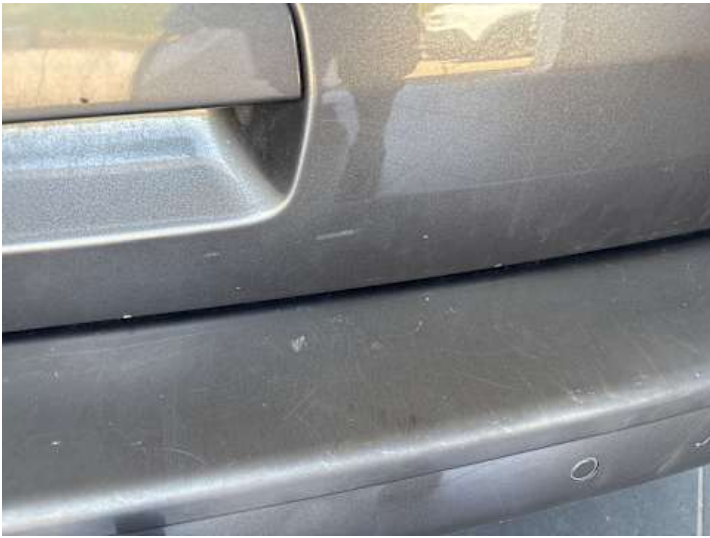
Heckklappe (Kratzer)

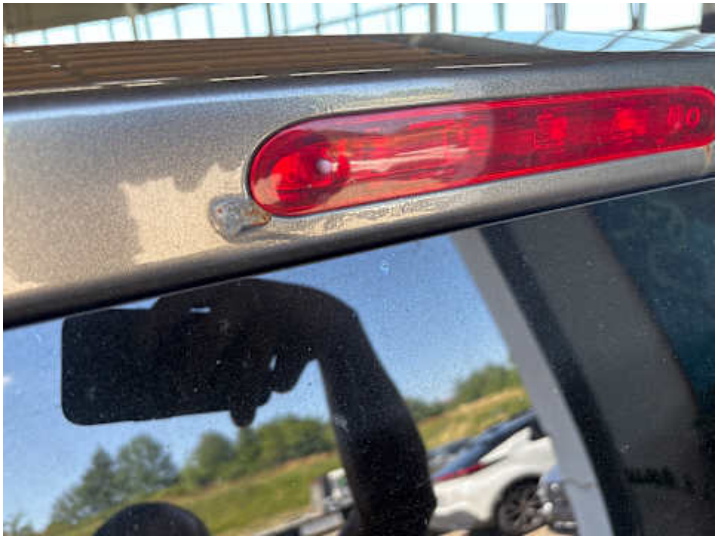
Heckklappe (Lackschaden, Rost)

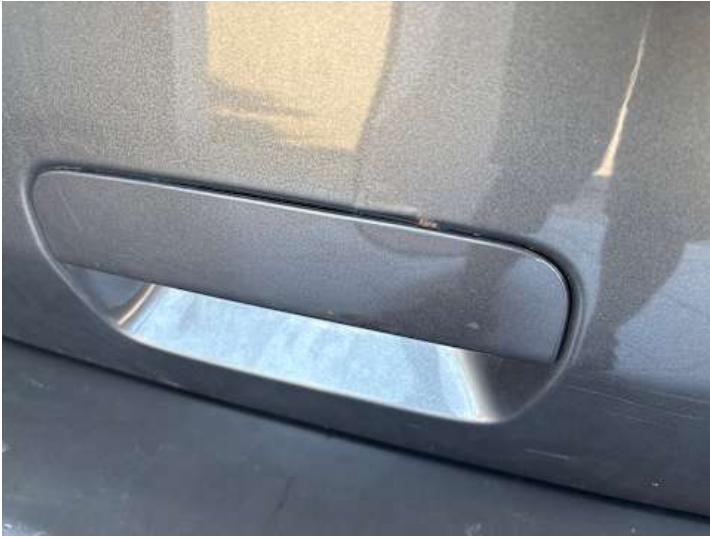
Heckklappe (Lackschaden, Rost)

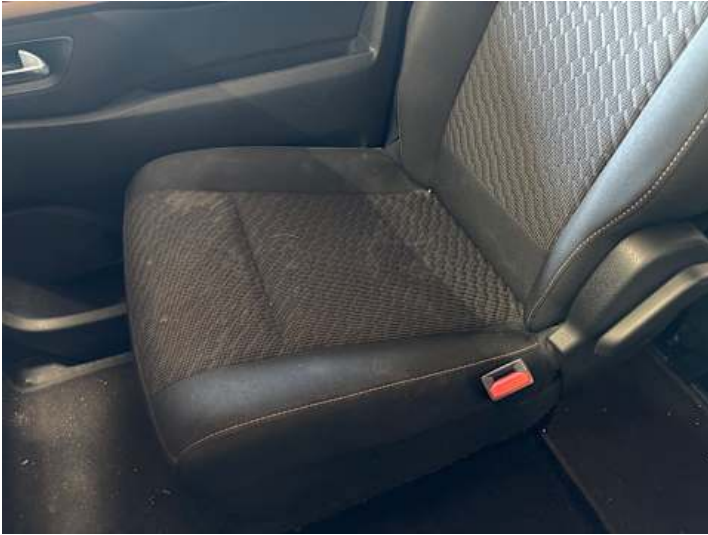
Innenraum (Verschmutzung, Verschleiß)

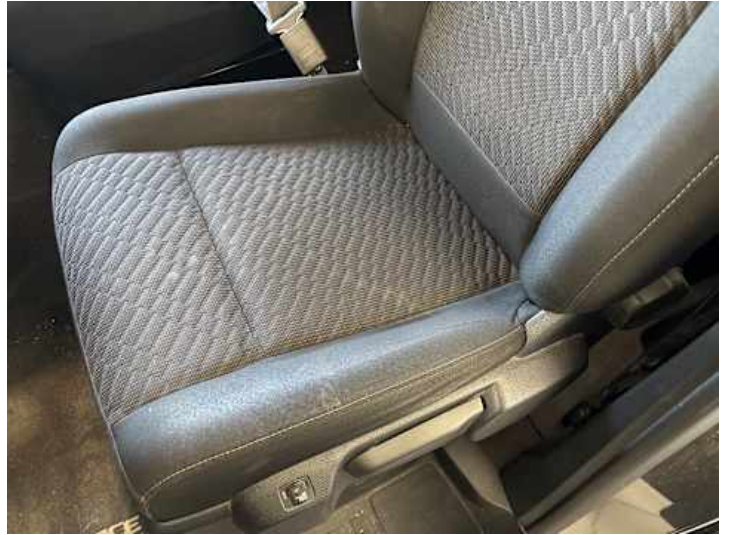
Innenraum (Verschmutzung, Verschleiß)

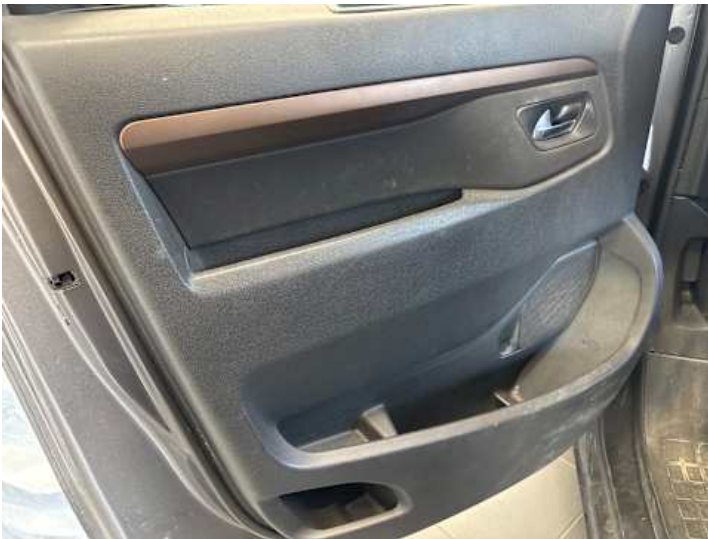
Innenraum (Verschmutzung, Verschleiß)

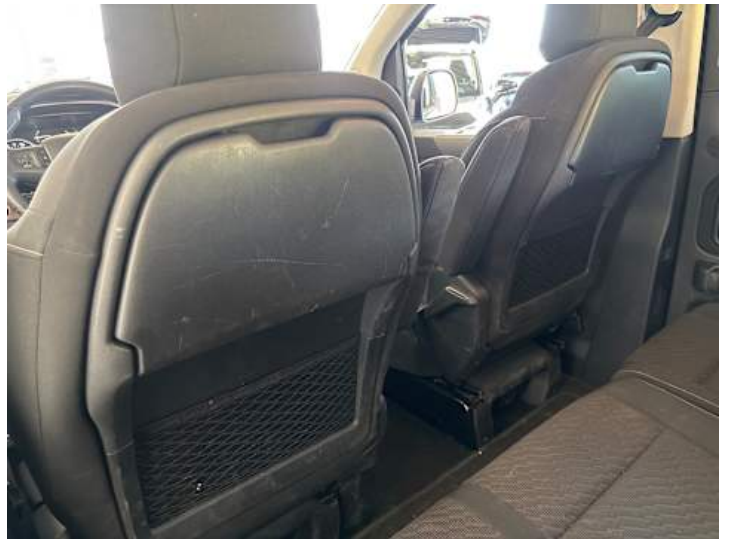
Innenraum (Verschmutzung, Verschleiß)

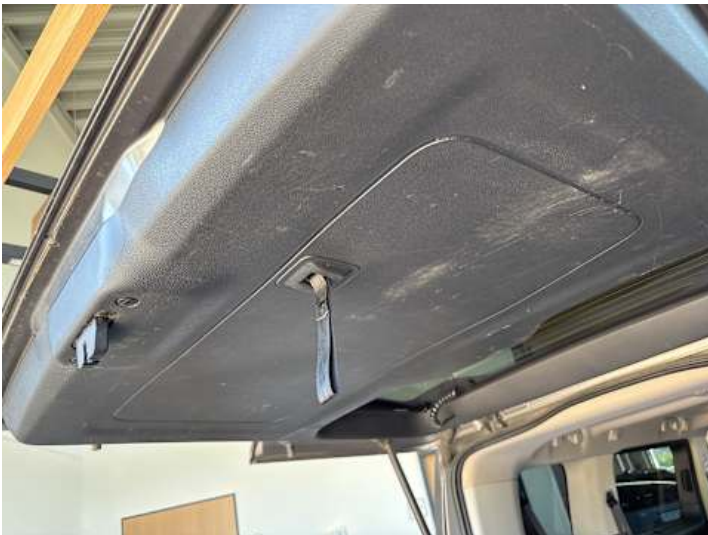
Innenraum (Verschmutzung, Verschleiß)

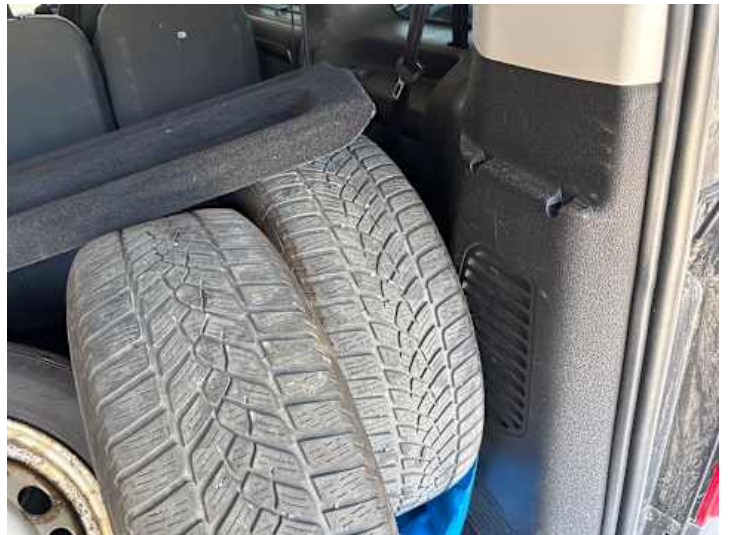
Innenraum (Verschmutzung, Verschleiß)

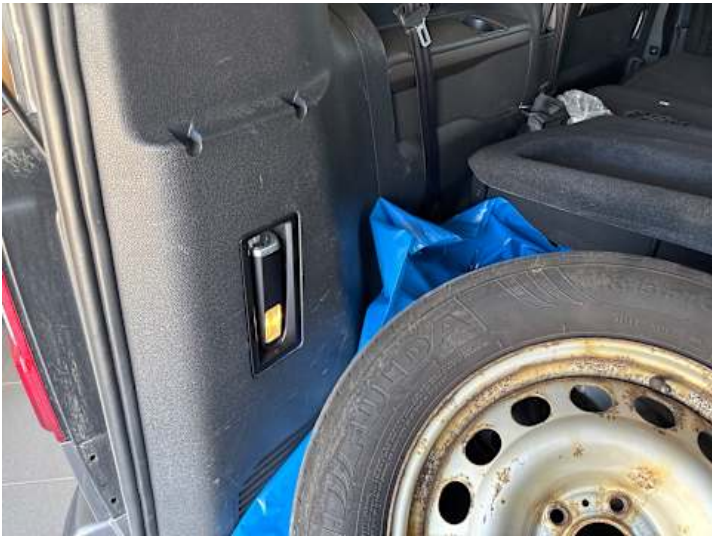
Innenraum (Verschmutzung, Verschleiß)
