## Ford Fiesta Trend

EZ 10/2009 | Kleinwagen | Benzin | Automatikgetriebe | 227.072km

Fahrzeug aufgenommen am: 09.08.2026

# Hinweise zum Zustandsbericht

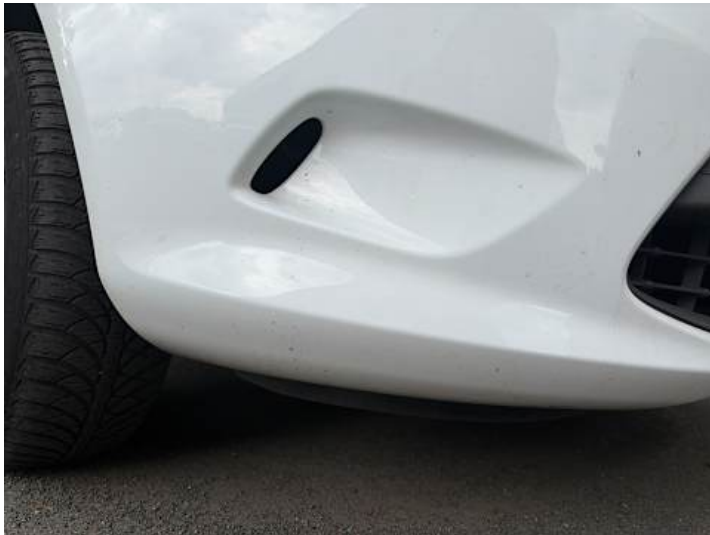
Stoßstange vorne (Lackschaden, Kratzer)

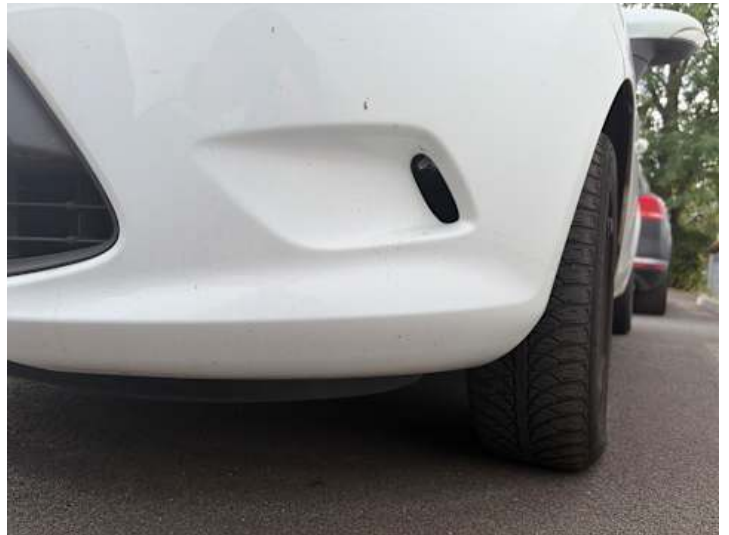
Stoßstange vorne (Lackschaden, Kratzer)

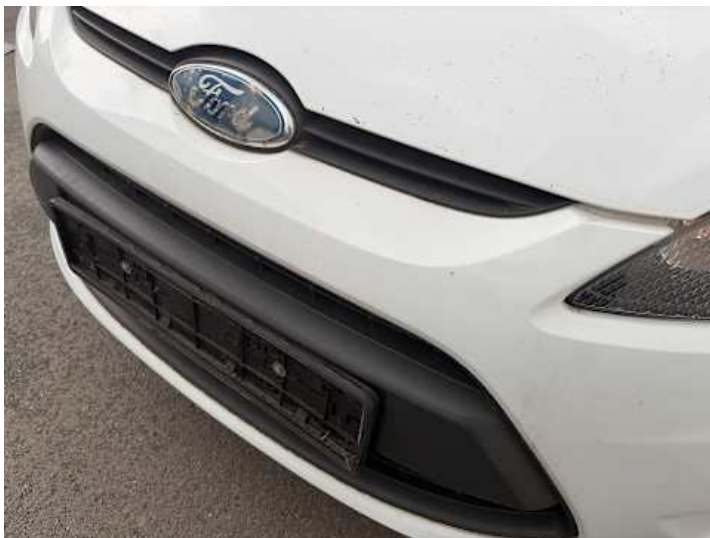
Stoßstange vorne (Lackschaden, Kratzer)

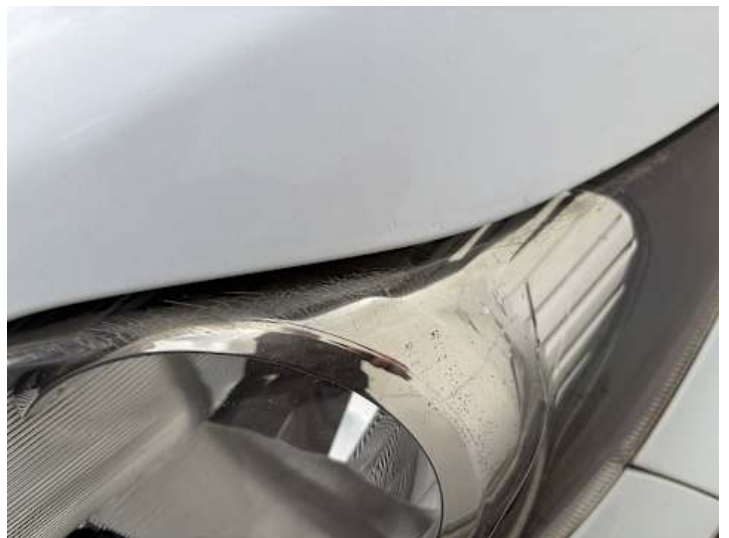
Scheinwerfer (links) (Kratzer, Riss/Bruch)

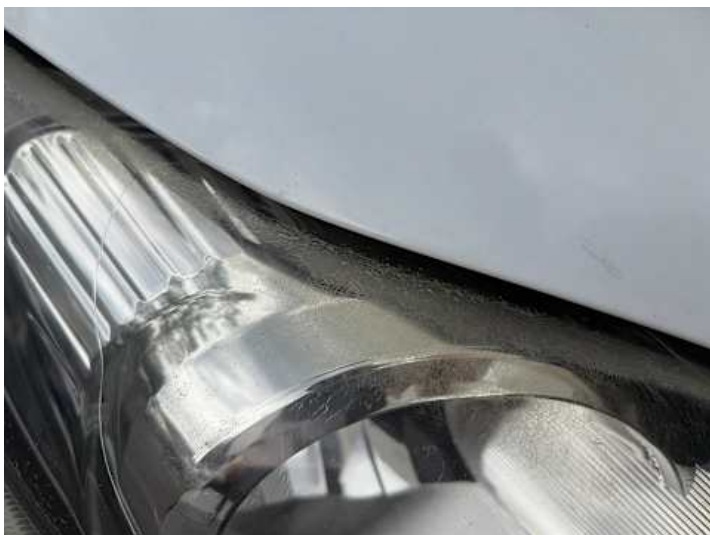
Scheinwerfer (rechts) (Kratzer, Riss/Bruch)

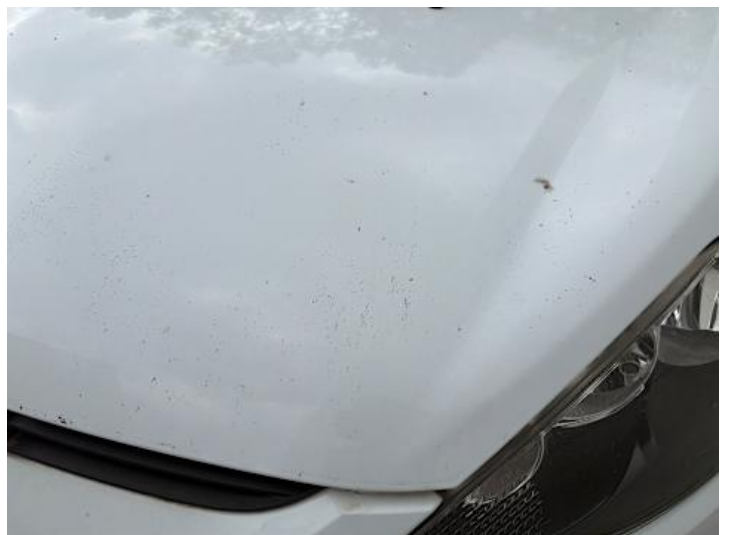
Motorhaube (Lackschaden, Kratzer, Steinschlag)

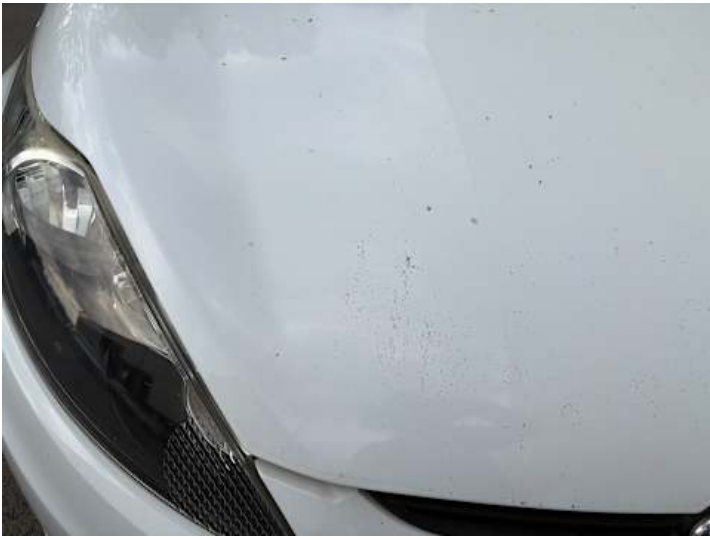
Motorhaube (Lackschaden, Kratzer, Steinschlag)

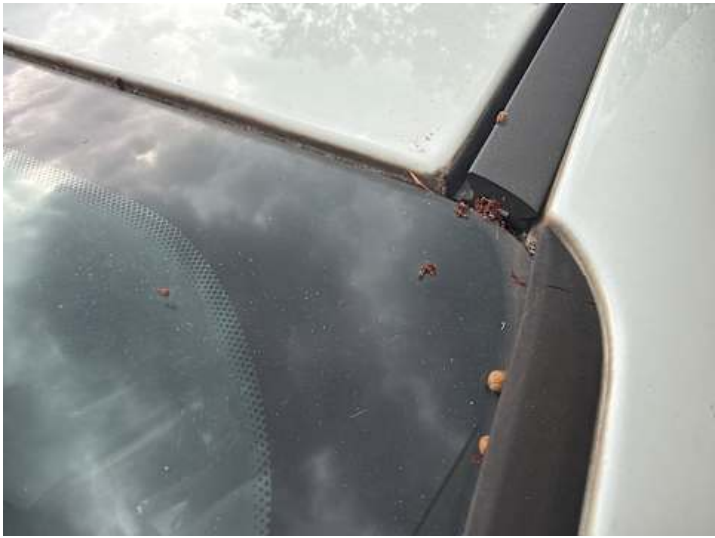
Windschutzscheibe (Riss/Bruch)

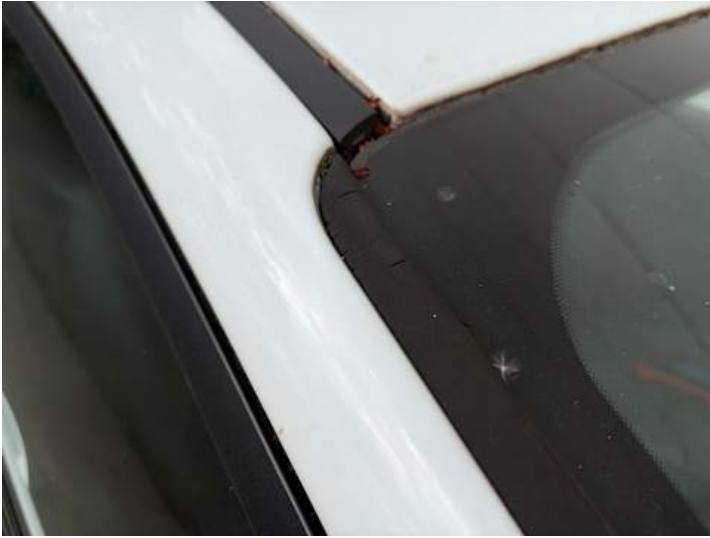
Windschutzscheibe (Riss/Bruch)

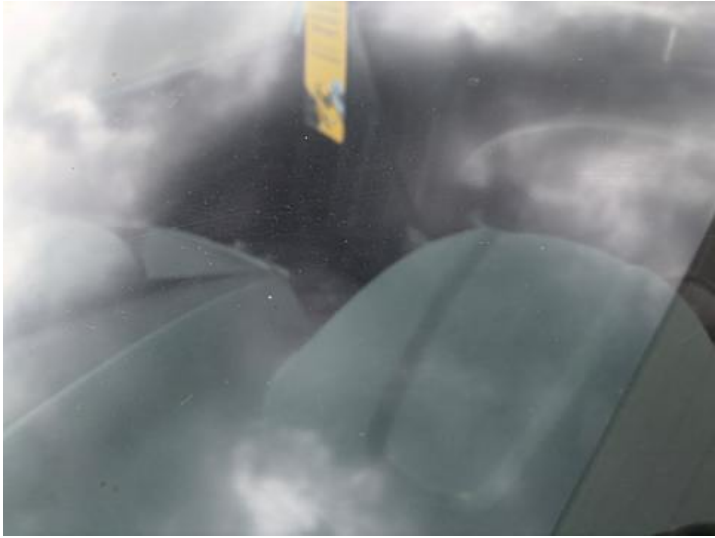
Windschutzscheibe (Steinschlag)

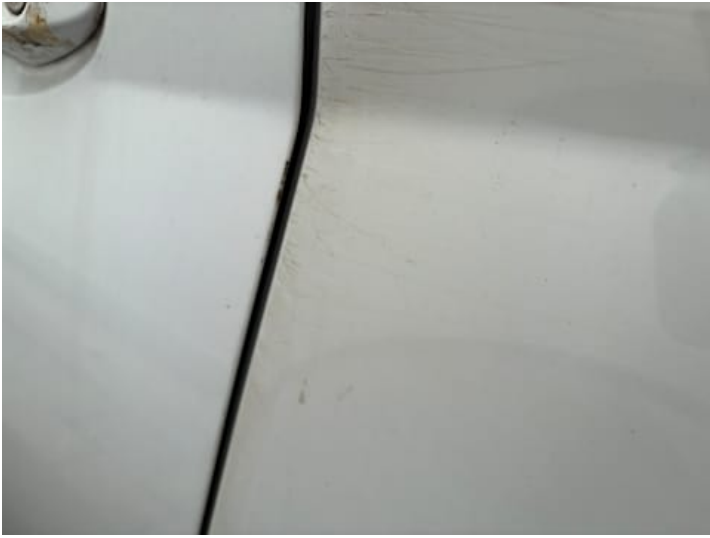
Fahrtür (Lackschaden, Kratzer)

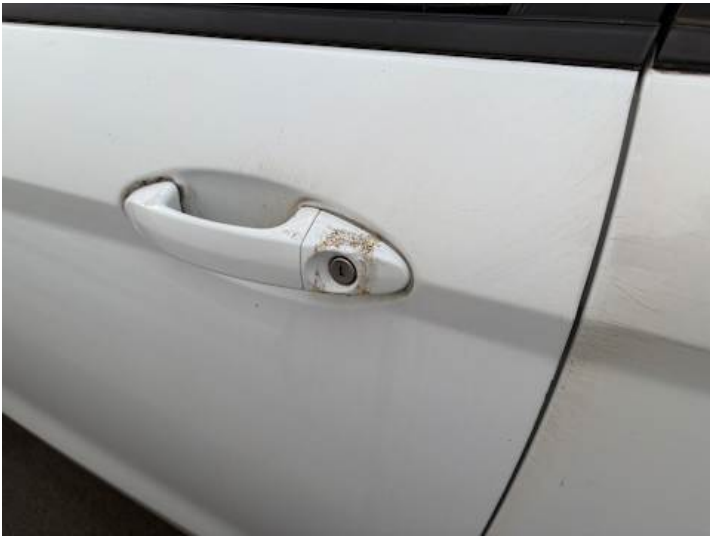
Fahrertür (Lackschaden, Kratzer)

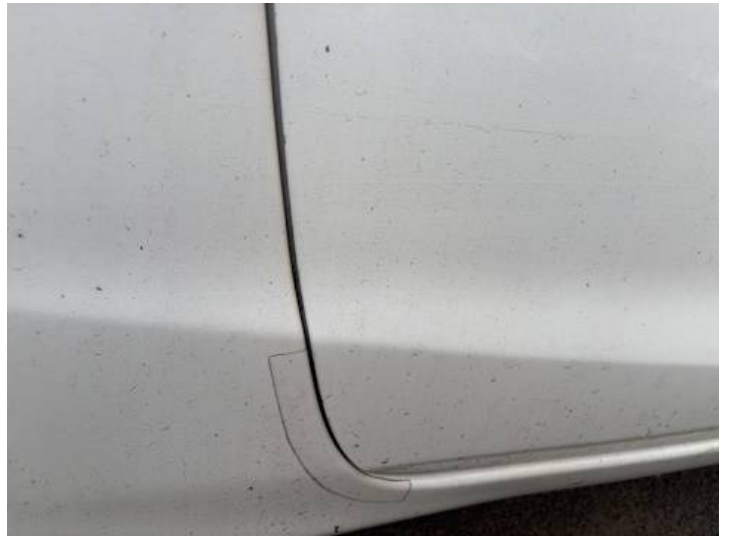
Beifahrertür (Lackschaden, Kratzer)

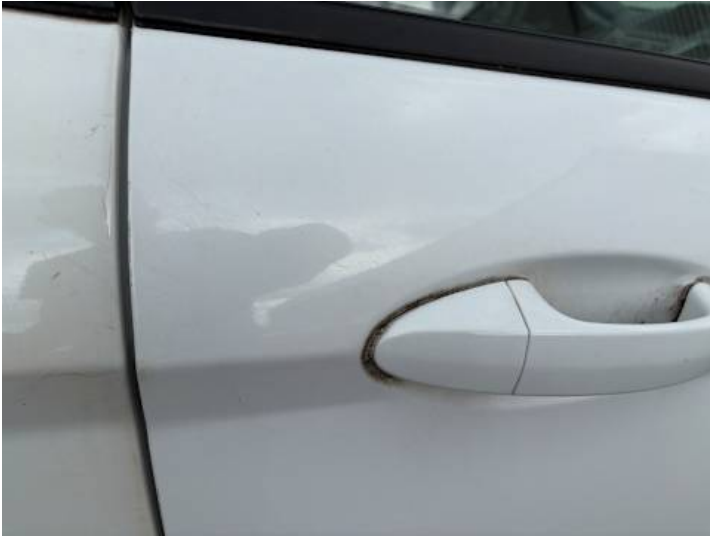
Beifahrertür (Lackschaden, Kratzer)

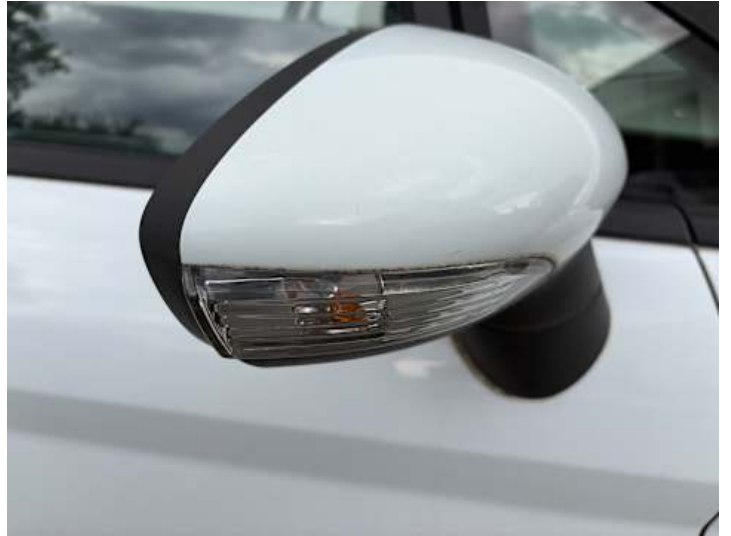
Beifahrertür (Lackschaden, Kratzer)

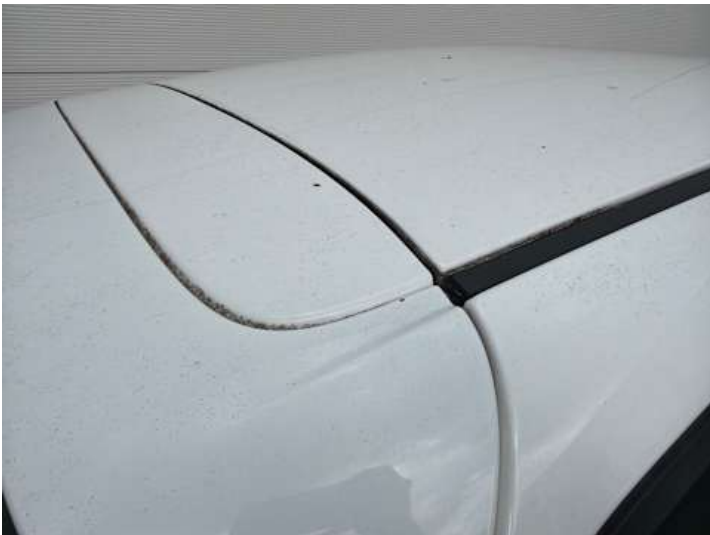
Dach (Lackschaden, Kratzer, Steinschlag)

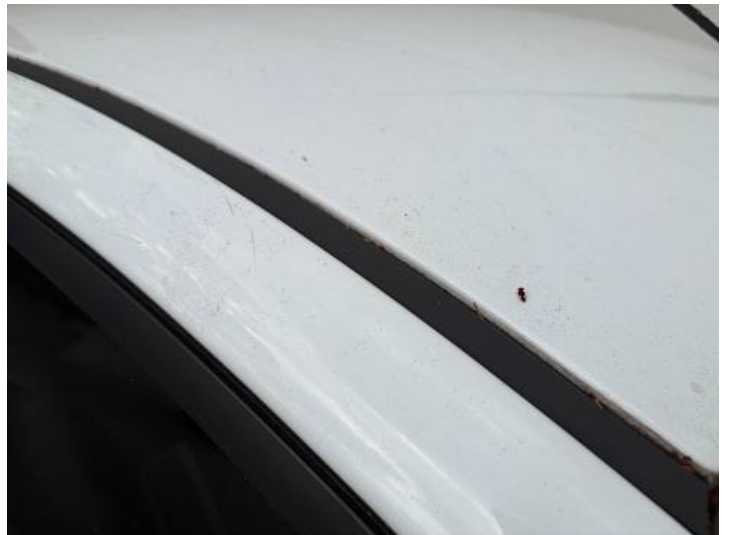
Dach (Lackschaden, Kratzer, Steinschlag)

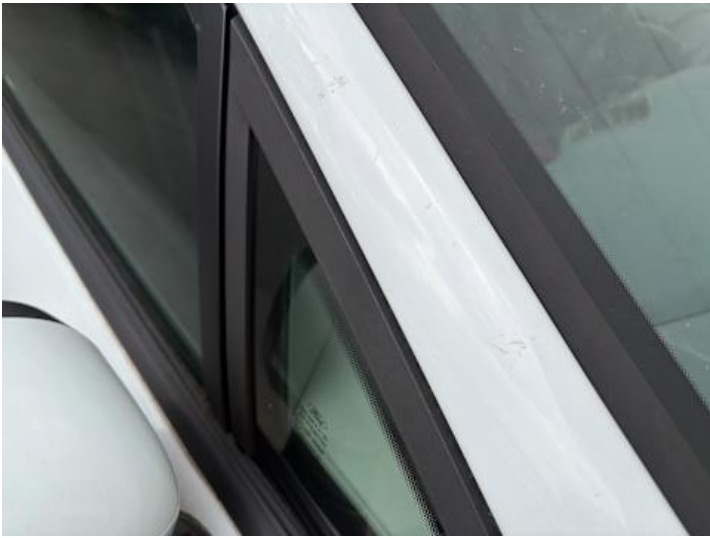
Dach (Lackschaden, Kratzer, Steinschlag)

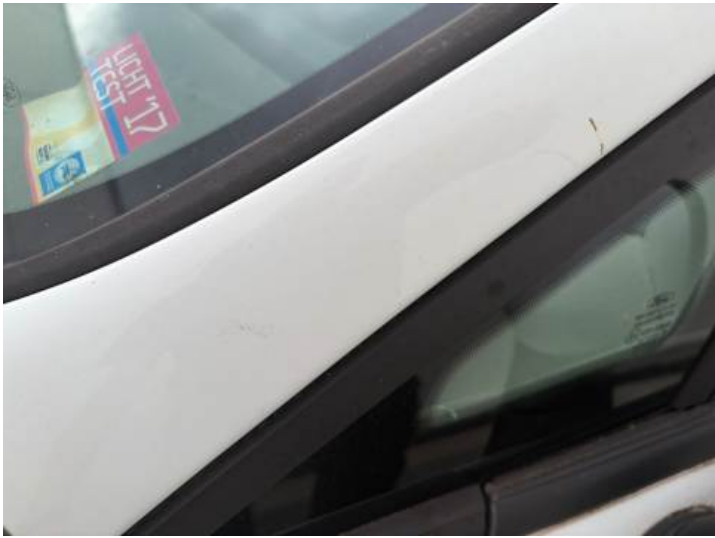
Dach (Lackschaden, Kratzer, Steinschlag)

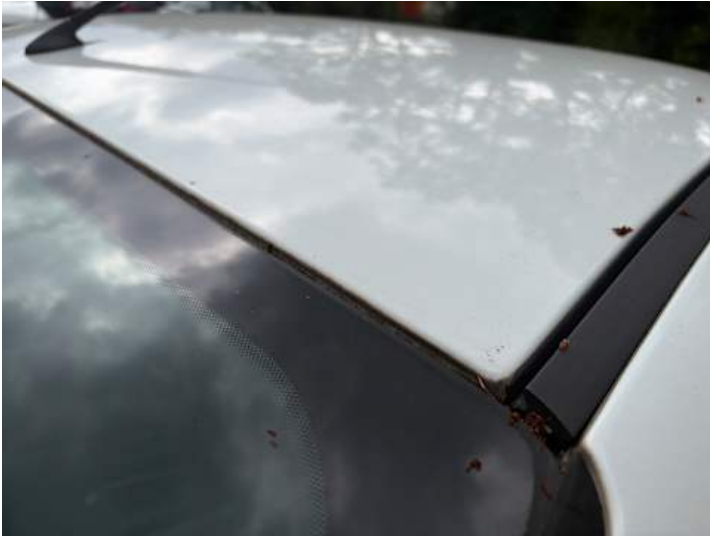
Dach (Lackschaden, Kratzer, Steinschlag)

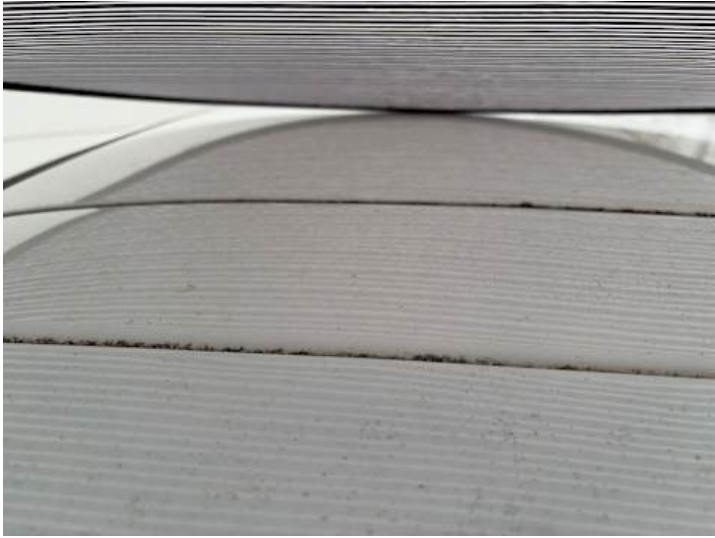
Dach (Delle)

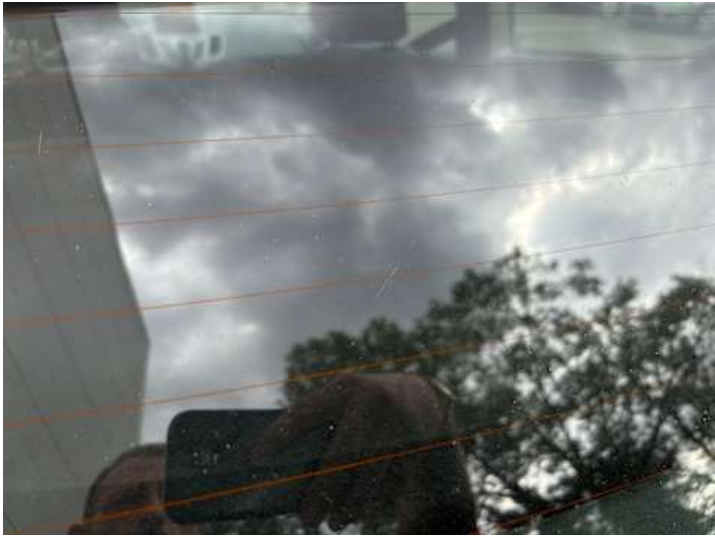
Rückscheibe (Kratzer)

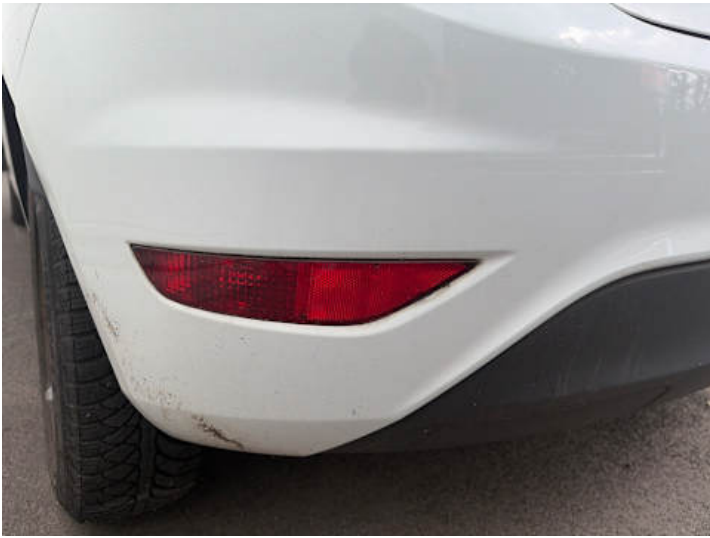
Stoßstange hinten (Lackschaden, Kratzer)

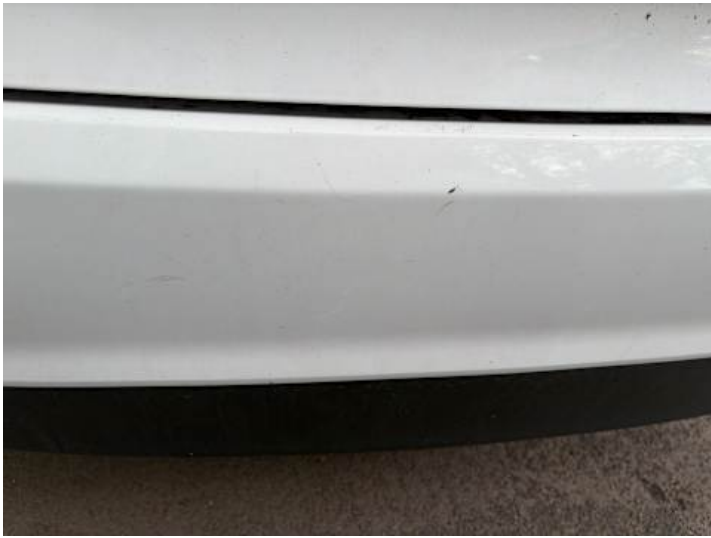
Stoßstange hinten (Lackschaden, Kratzer)

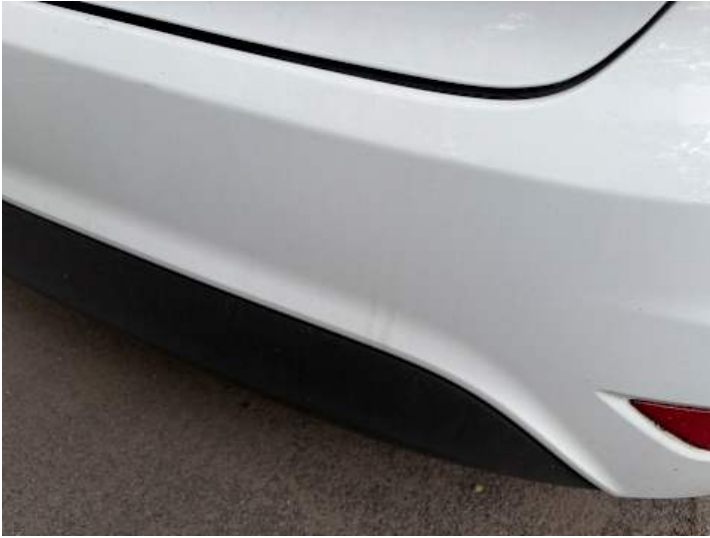
Stoßstange hinten (Lackschaden, Kratzer)

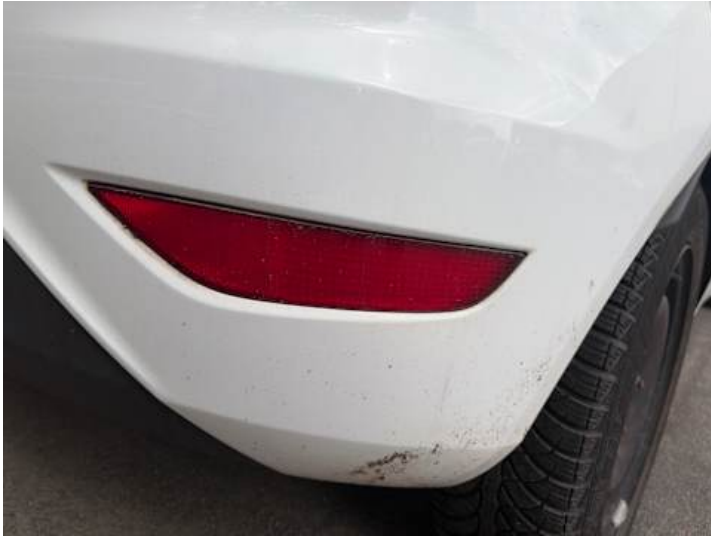
Stoßstange hinten (Lackschaden, Kratzer)

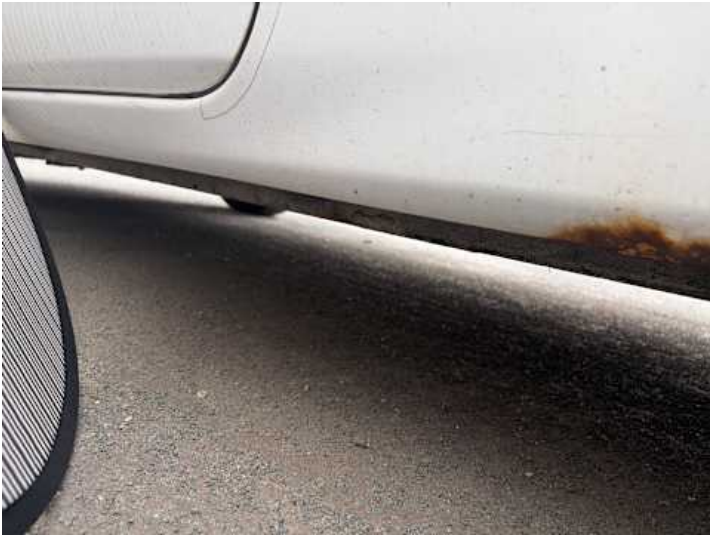
Schweller links (Lackschaden, Kratzer, Rost, Verformung)

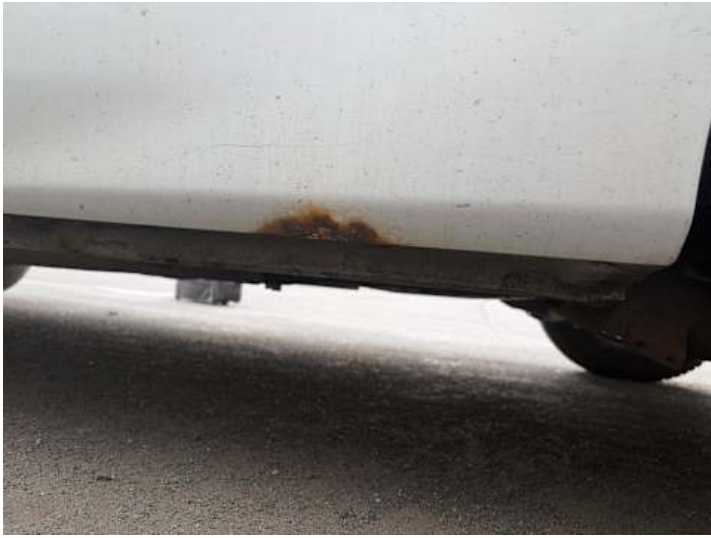
Schweller links (Lackschaden, Kratzer, Rost, Verformung)

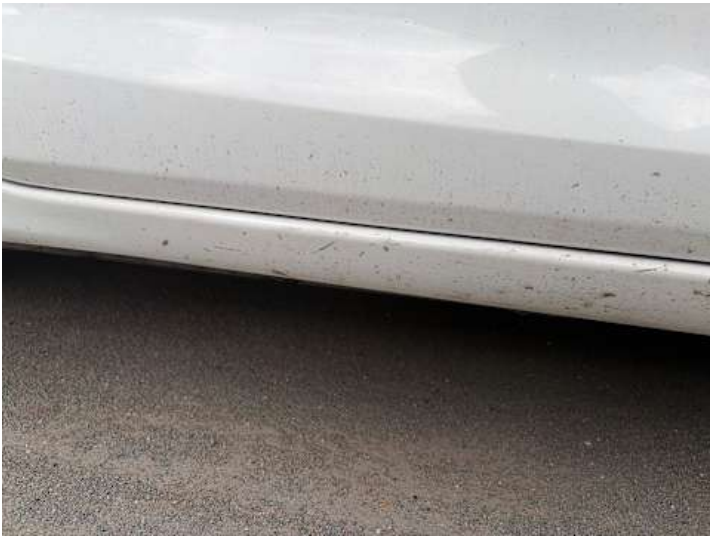
Schweller rechts (Lackschaden, Kratzer)

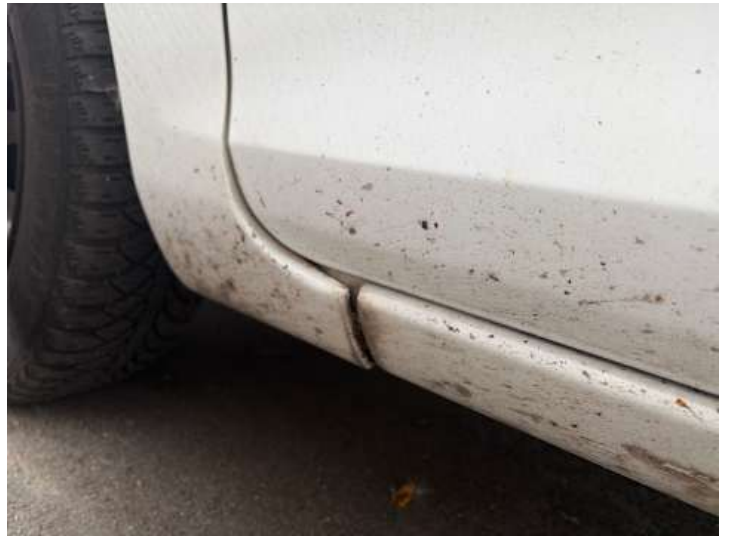
Kotflügel vorne links (Verformung)

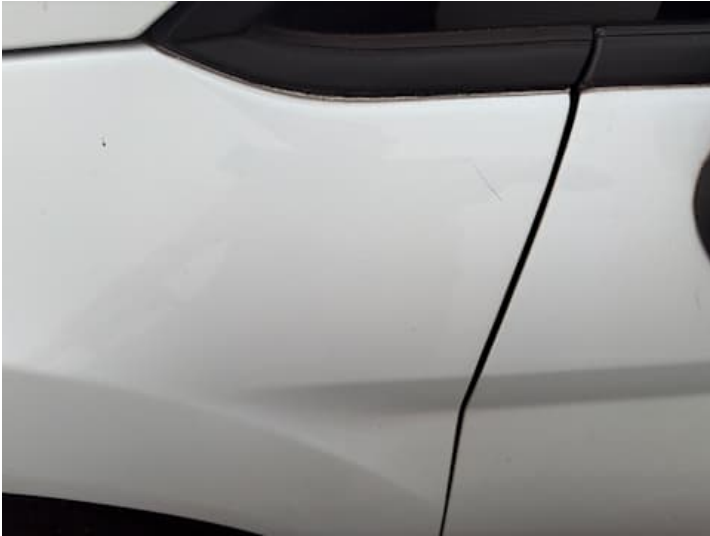
Kotflügel vorne links (Lackschaden, Kratzer)

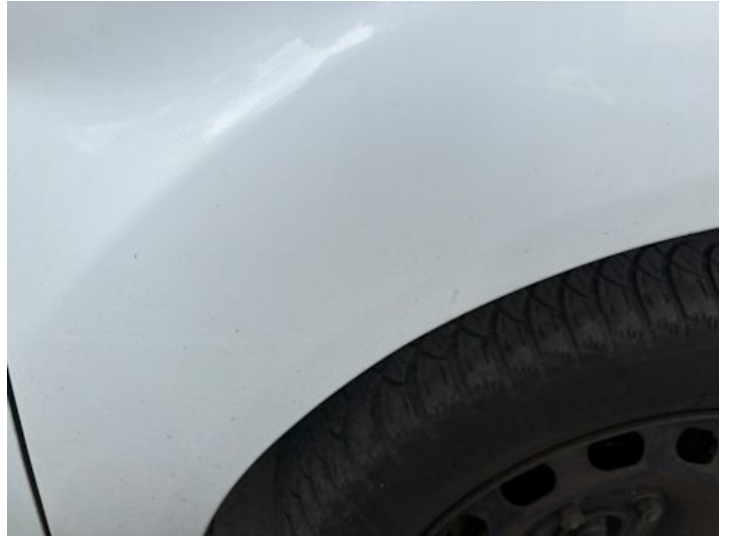
Kotflügel vorne rechts (Lackschaden, Kratzer)

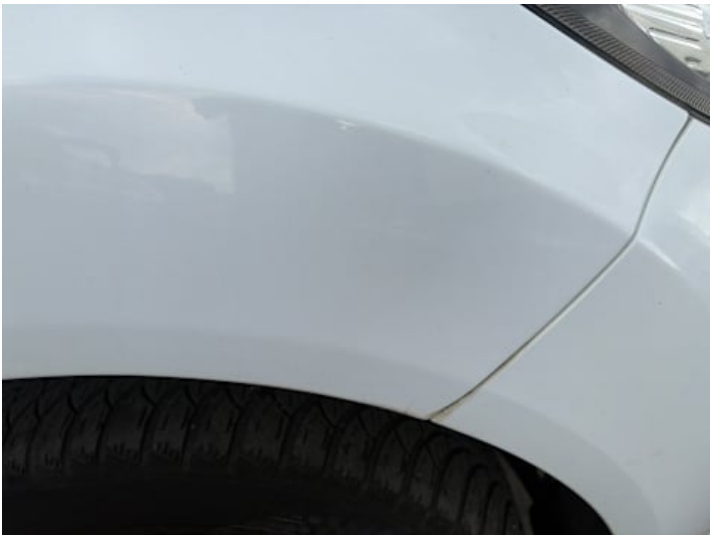
Kotflügel vorne rechts (Lackschaden, Kratzer)

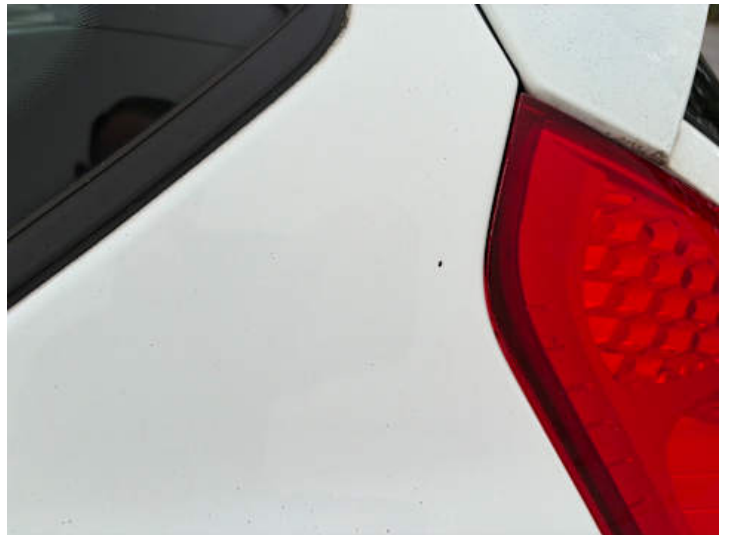
Seitenteil hinten links (Lackschaden, Kratzer)

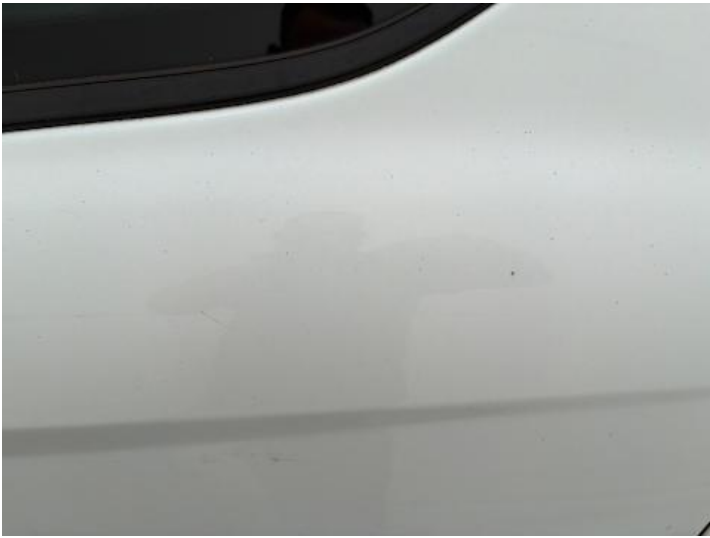
Seitenteil hinten links (Lackschaden, Kratzer)

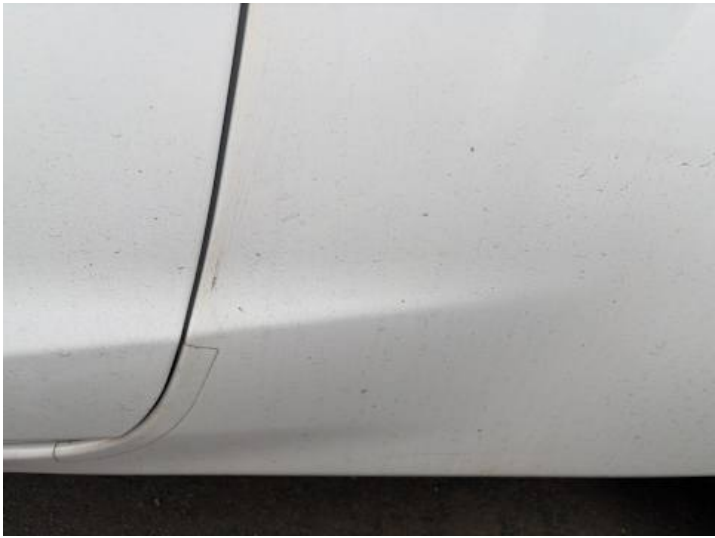
Seitenteil hinten links (Lackschaden, Kratzer)

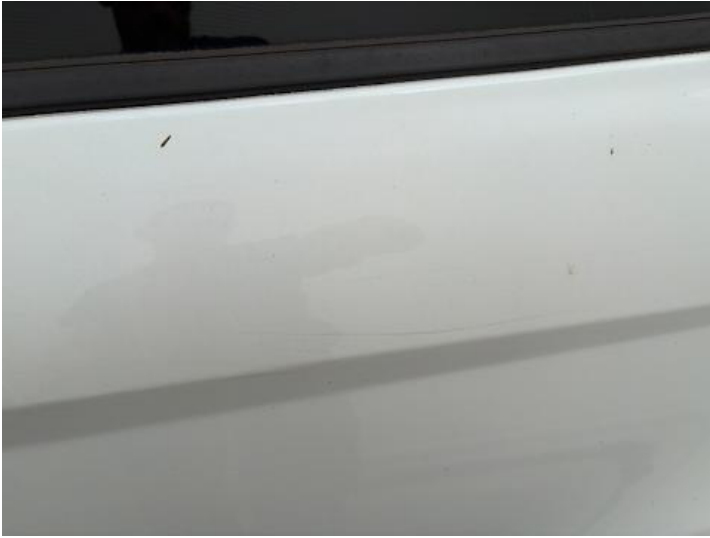
Seitenteil hinten links (Lackschaden, Kratzer)

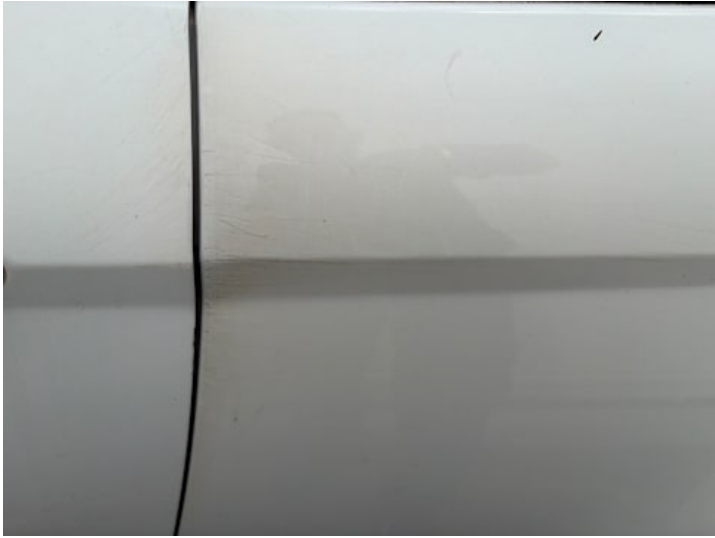
Seitenteil hinten links (Lackschaden, Kratzer)

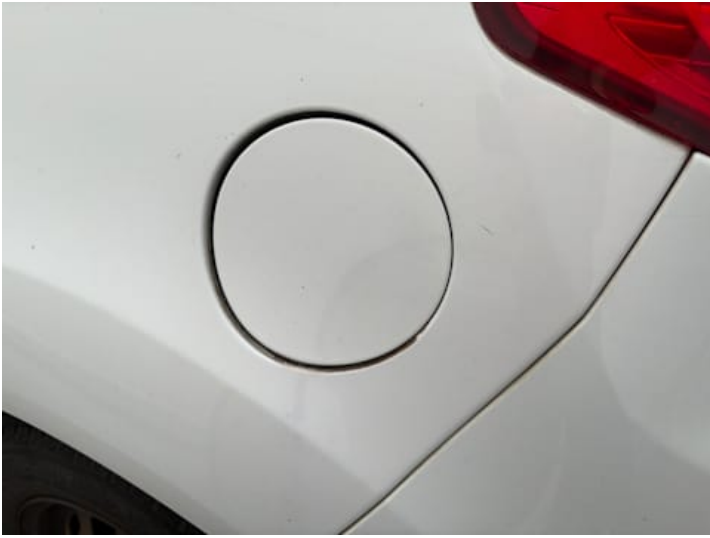
Seitenteil hinten links (Lackschaden, Kratzer)

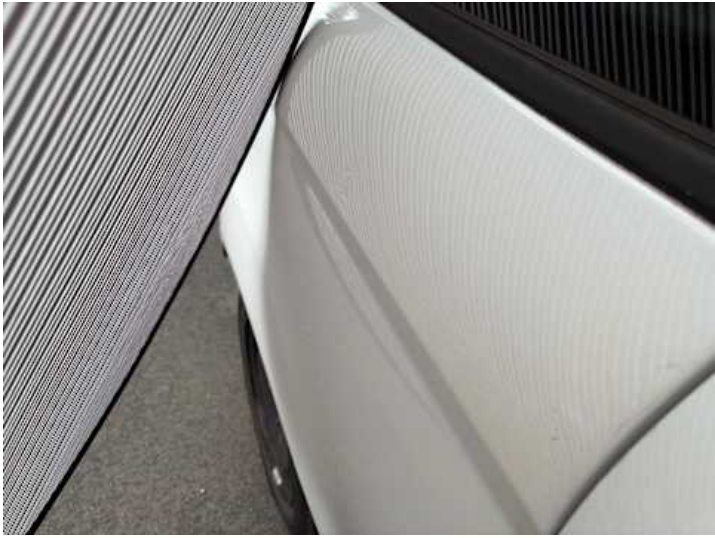
Seitenteil hinten rechts (Delle)

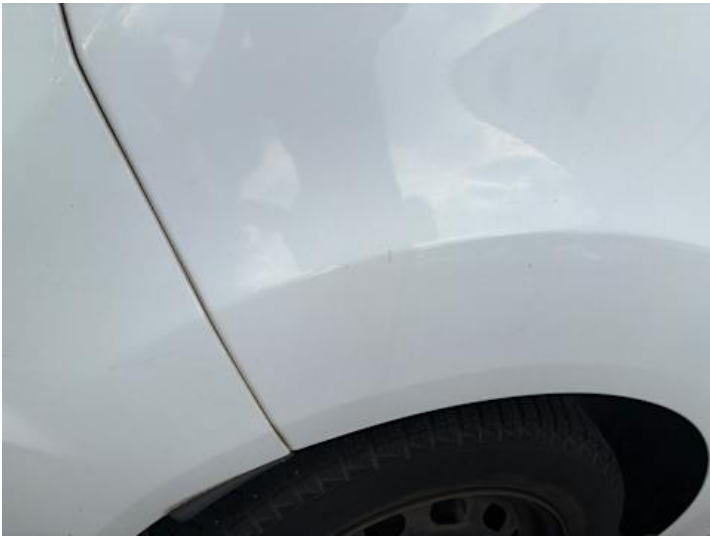
Seitenteil hinten rechts (Lackschaden, Kratzer)

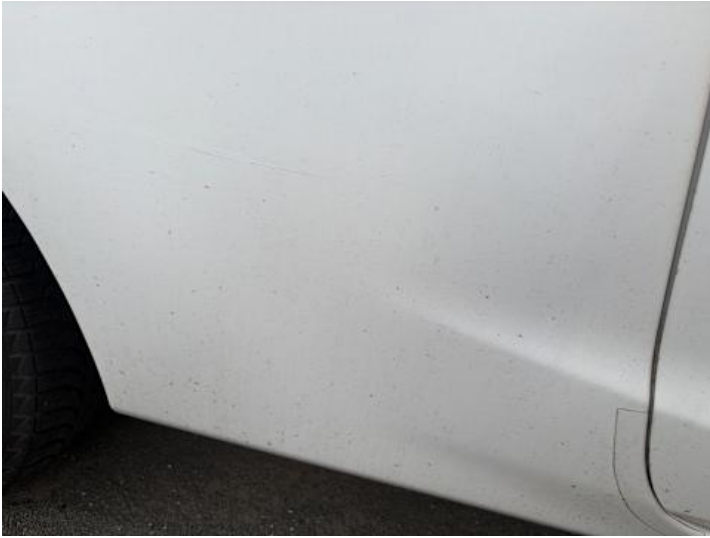
Seitenteil hinten rechts (Lackschaden, Kratzer)

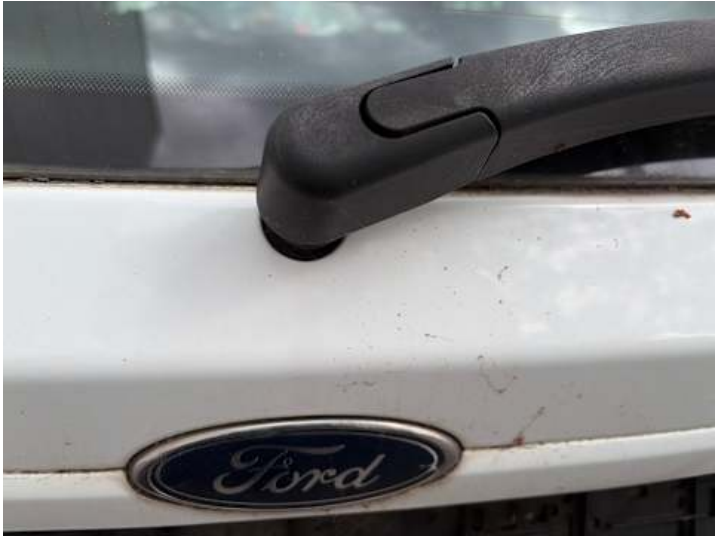
Heckklappe (Lackschaden, Kratzer)

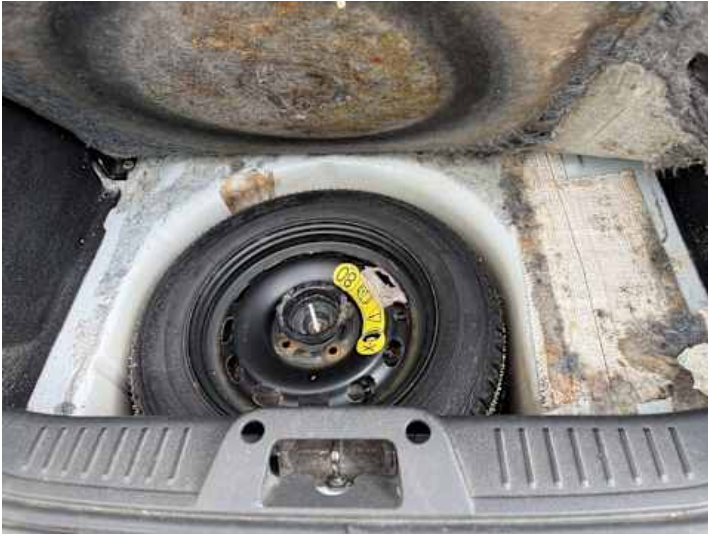
Innenraum (Wassereintritt)

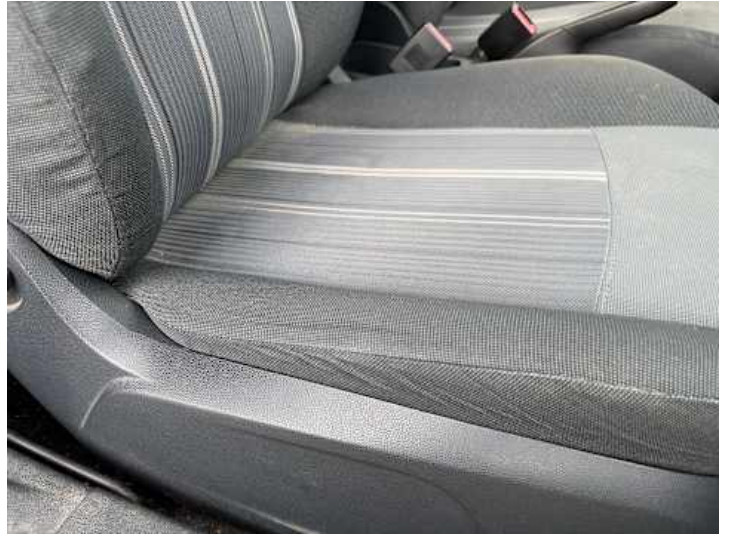
Innenraum (Verschleiß)

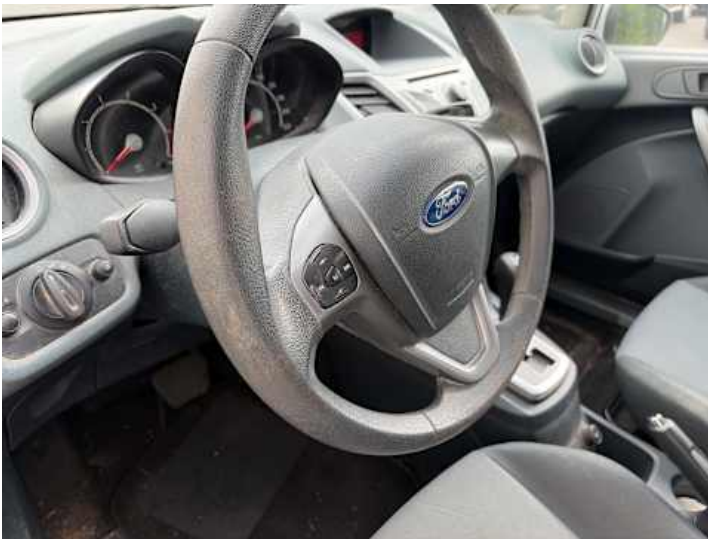
Innenraum (Verschleiß)

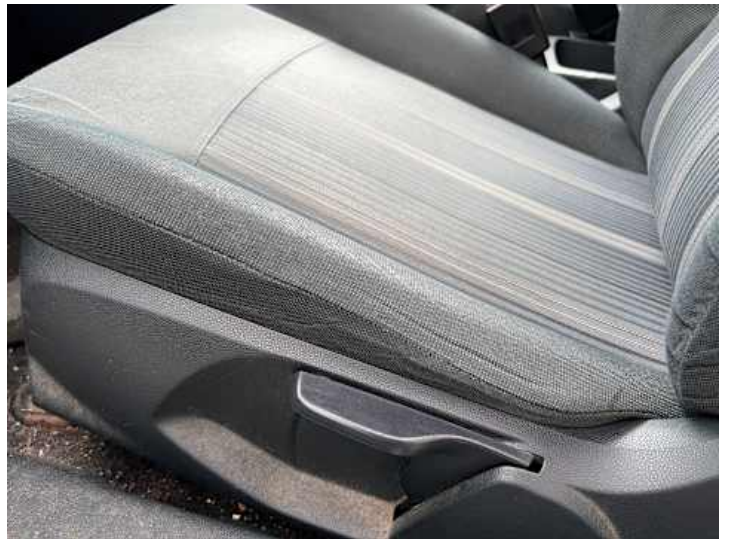
Innenraum (Verschleiß)

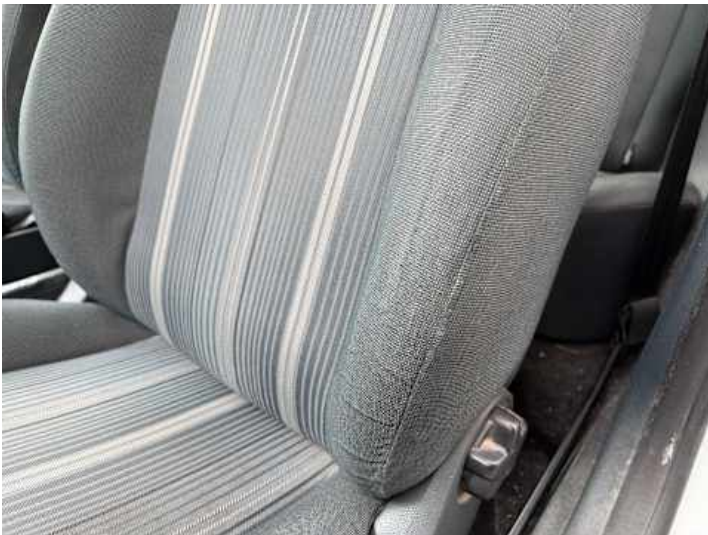
Innenraum (Verschleiß)

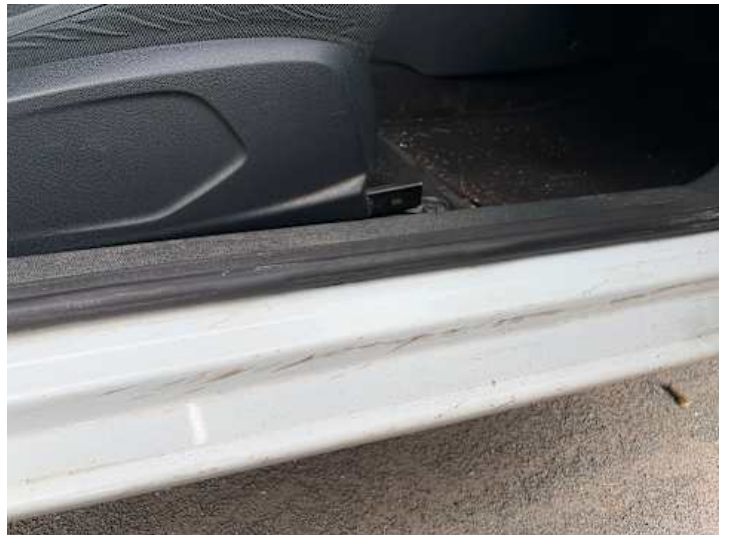
Innenraum (Kratzer)

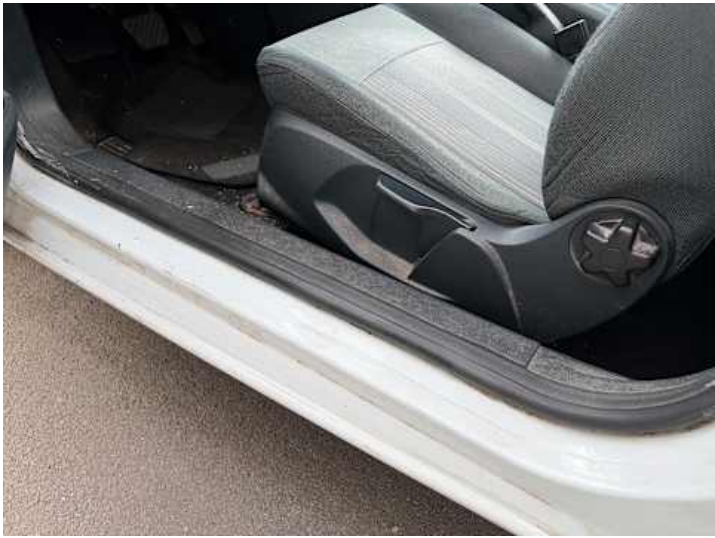
Innenraum (Kratzer)

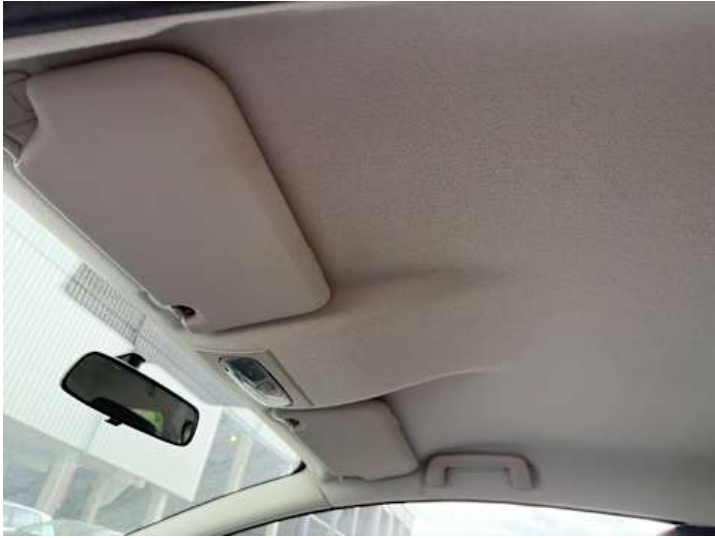
Innenraum (Verschmutzung)

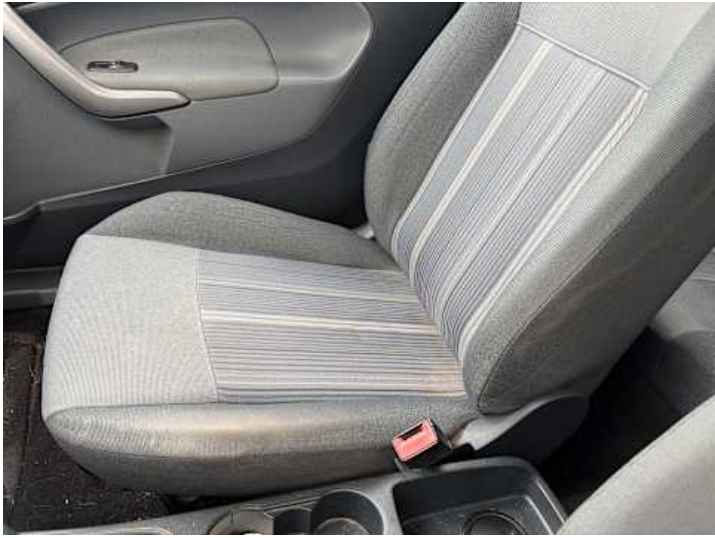
Innenraum (Verschmutzung)

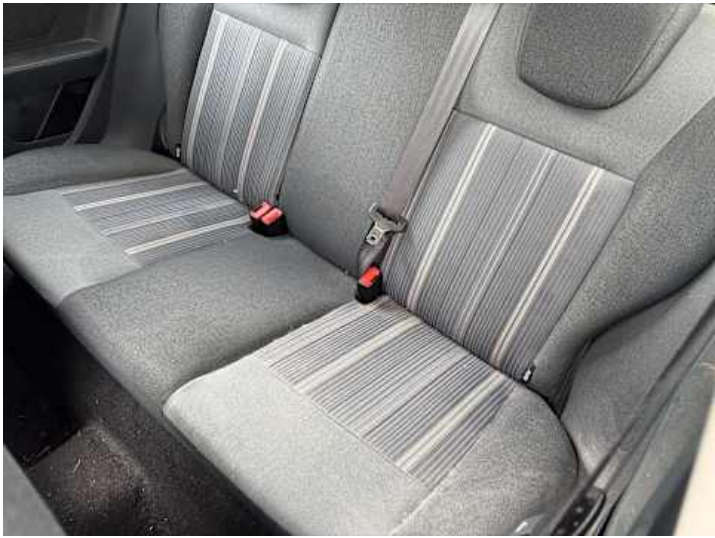
Innenraum (Verschmutzung)
