## Volkswagen Golf Trendline

EZ 05/2009 | Limousine | Benzin | Schaltgetriebe | 182.900km  
Besteuerung: Differenzbesteuert (§25a UStG)  
Fahrzeugstandort: 45\*\*\*  
Fahrzeug aufgenommen am: 06.08.2026

# Hinweise zum Zustandsbericht

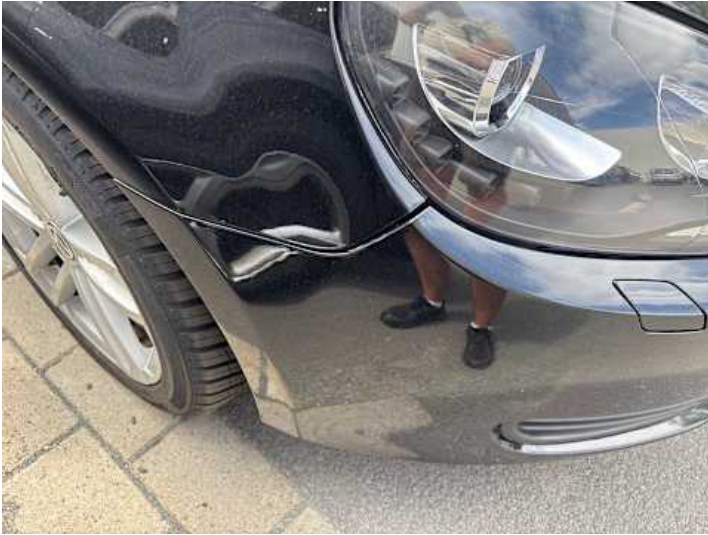
Stoßstange vorne (Spaltmaße ungenau)

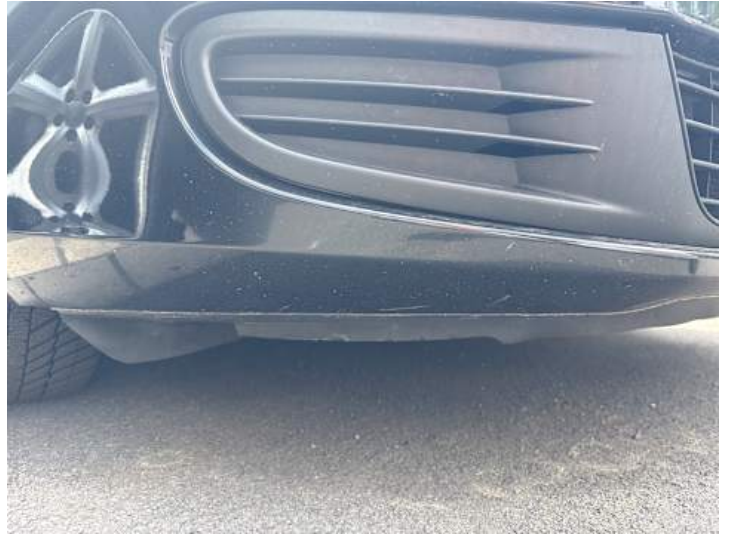
Stoßstange vorne (Kratzer)

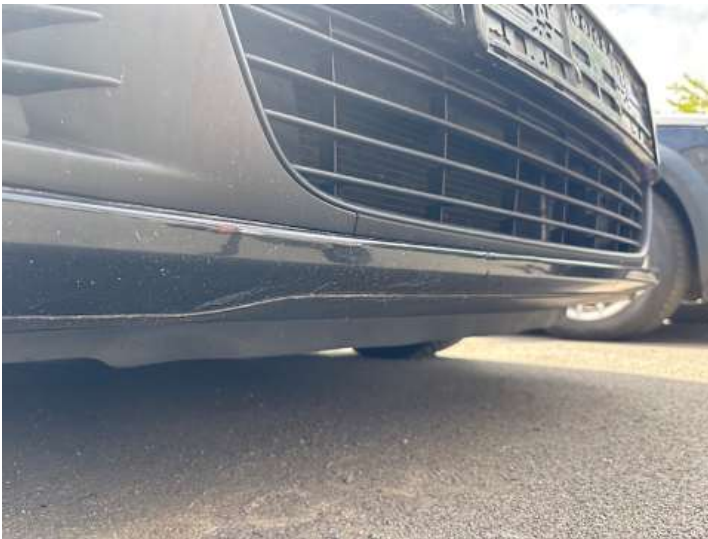
Stoßstange vorne (Kratzer)

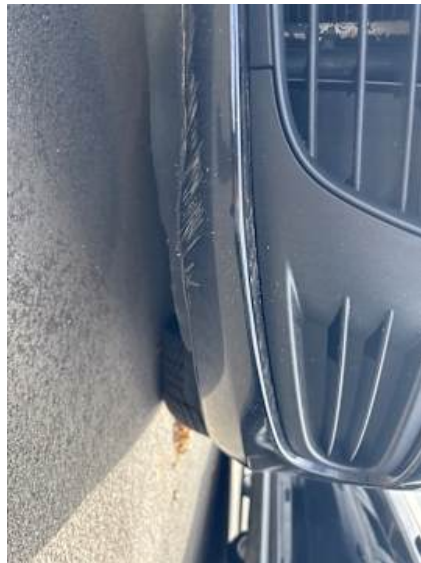
Stoßstange vorne (Kratzer)

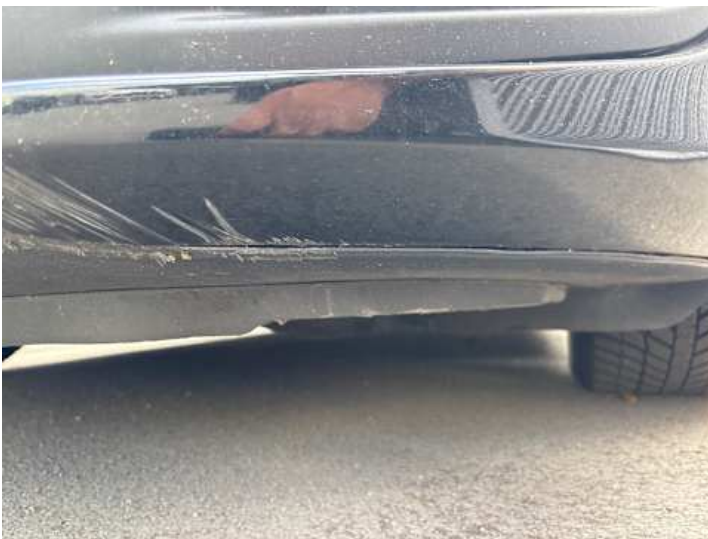
Stoßstange vorne (Kratzer)

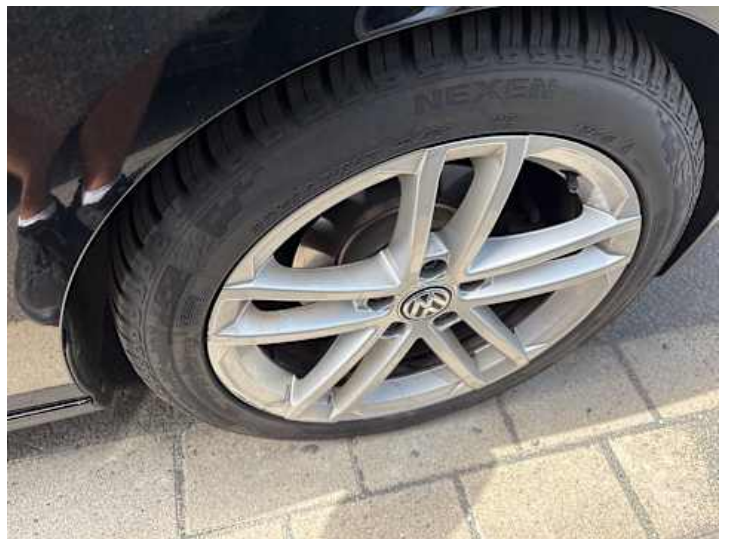
Rad (Kratzer)

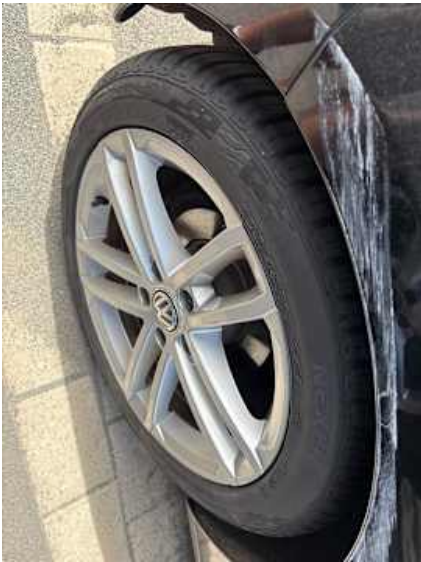
Rad (Kratzer)

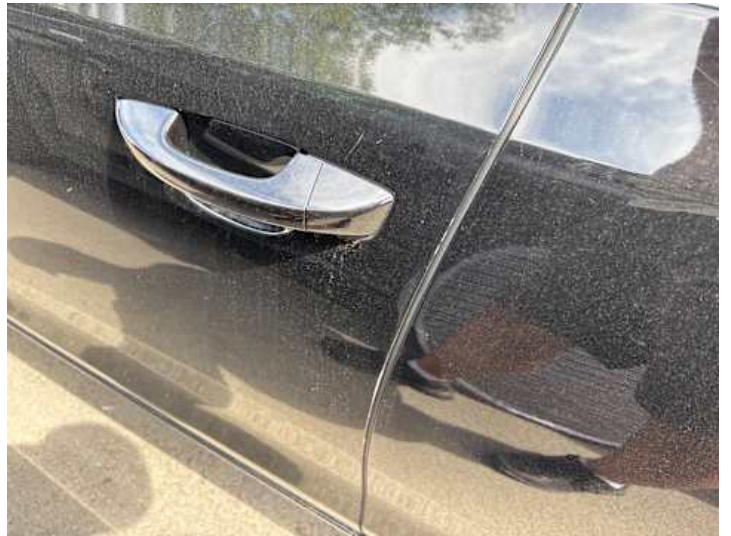
Fahrtür (Kratzer)

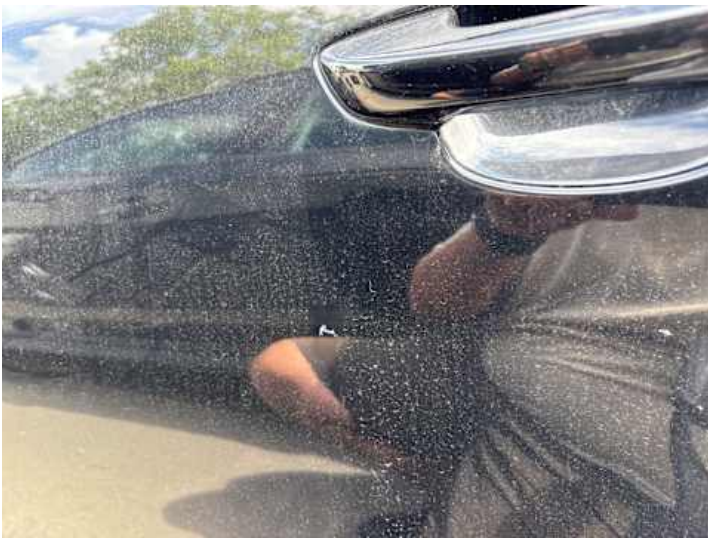
| Fahrzeugteil | Lackschichtdicke (in µm) | Fahrzeugteil | Lackschichtdicke (in µm) |
|---|---|---|---|
| Türe hinten links | 100 | Türe hinten rechts | 170 |

Türe hinten links (Lackschaden)

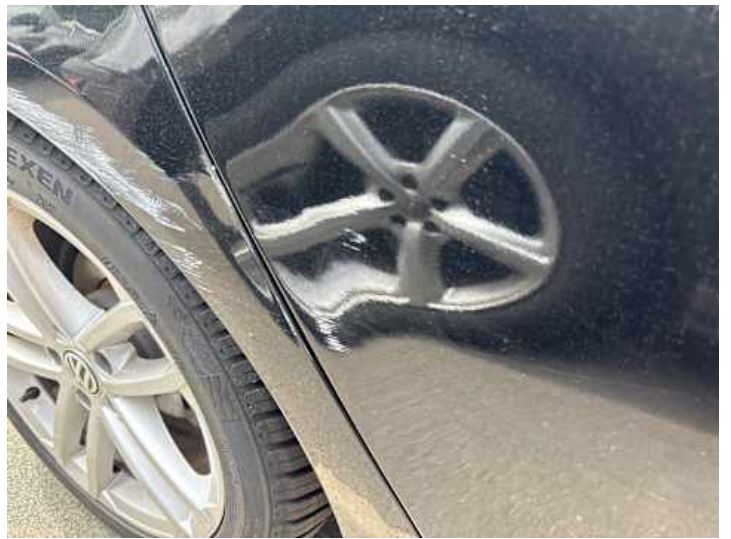
Türe hinten rechts (Kratzer)

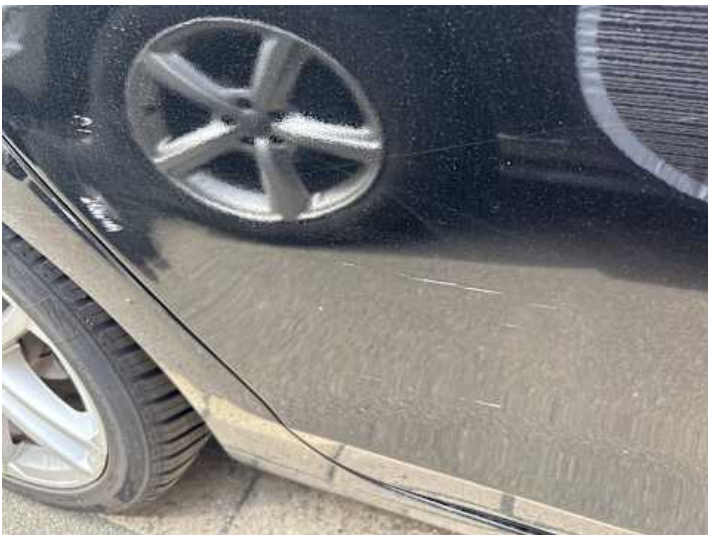
Türe hinten rechts (Kratzer)

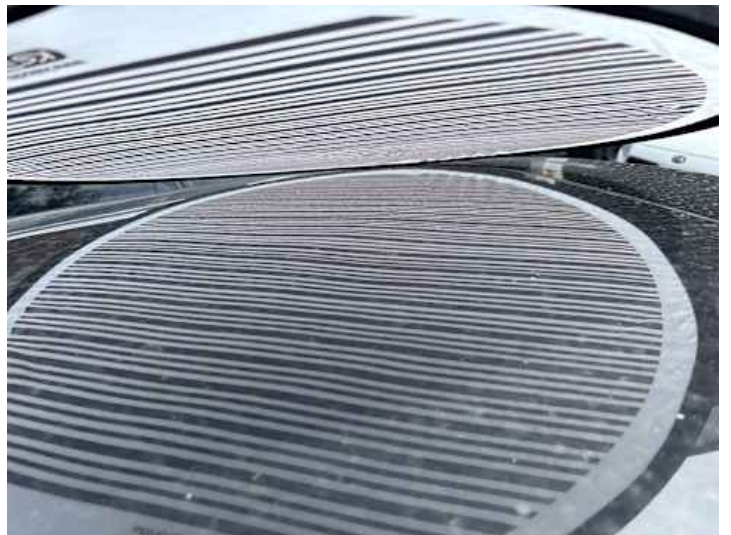
Dach (Delle)

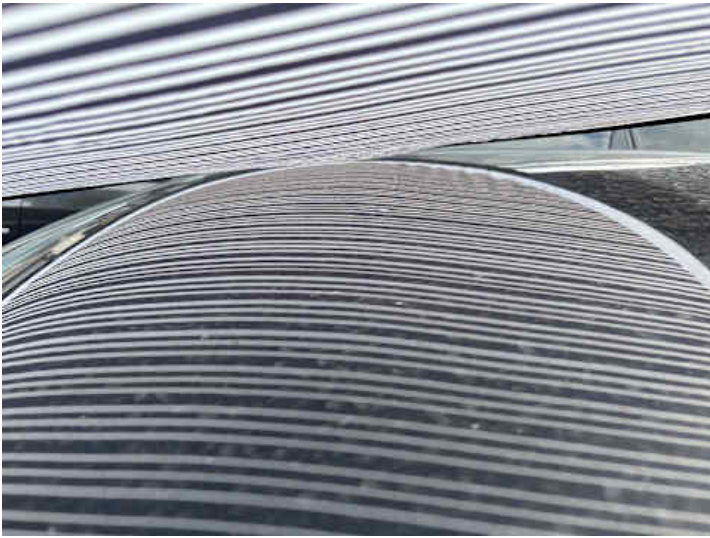
Dach (Delle)

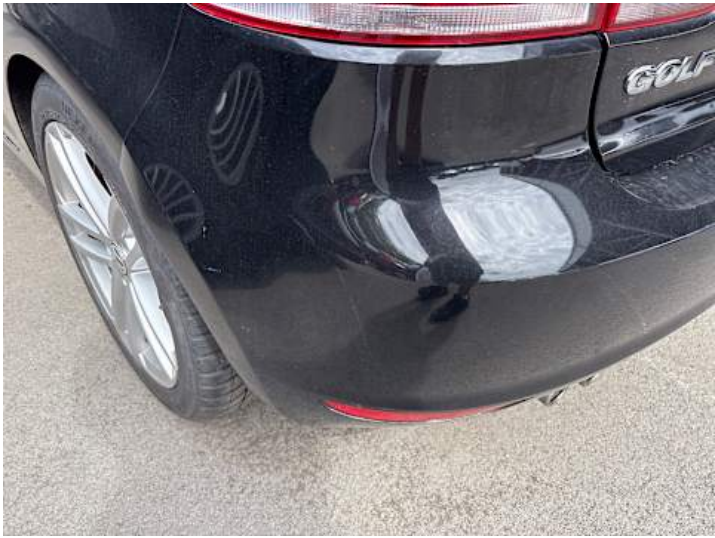
Stoßstange hinten (Kratzer)

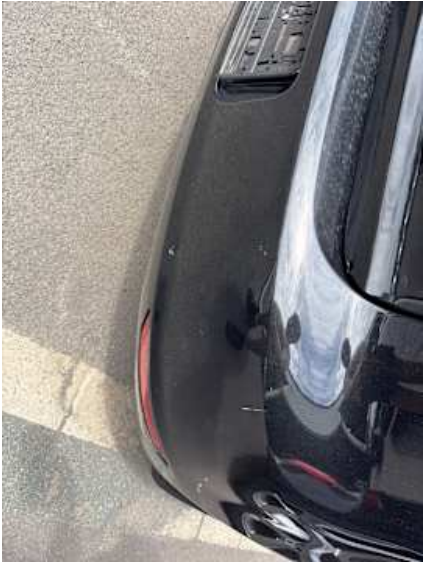
Stoßstange hinten (Kratzer)

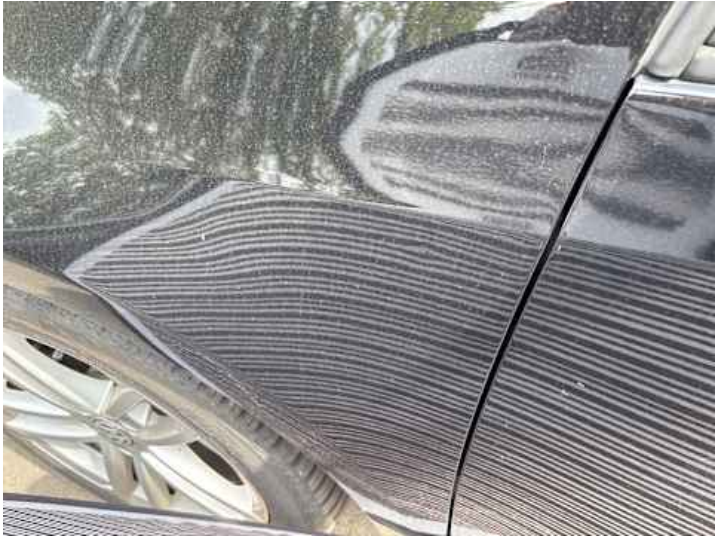
Kotflügel vorne links (Delle)

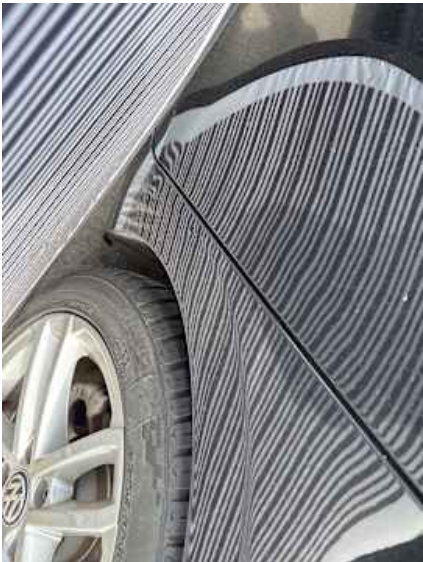
Seitenteil hinten links (Delle)

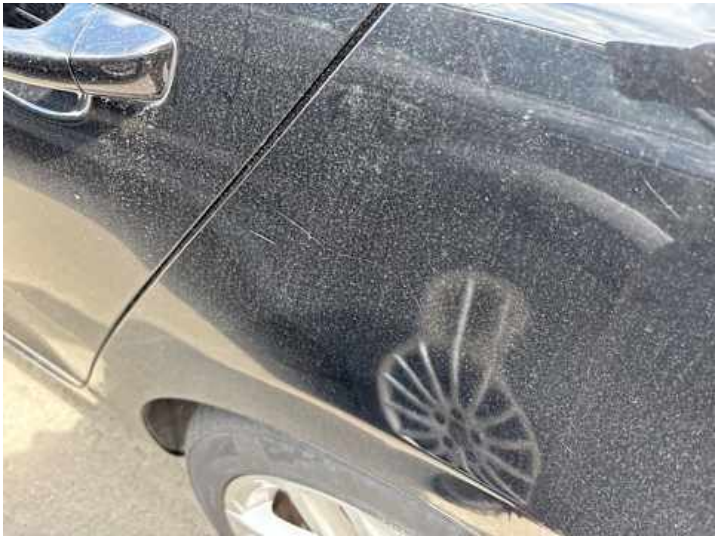
Seitenteil hinten links (Kratzer)

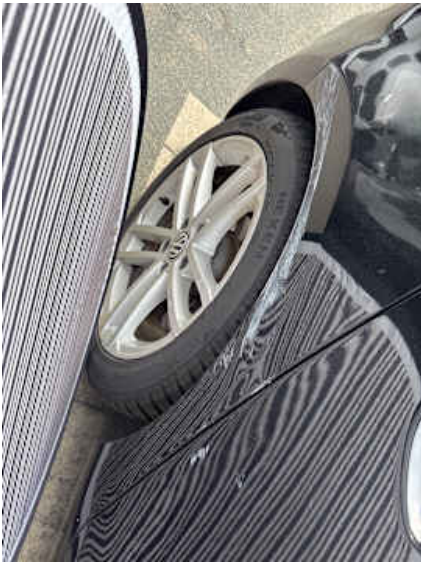
| Fahrzeugteil | Lackschichtdicke (in µm) | Fahrzeugteil | Lackschichtdicke (in µm) |
|---|---|---|---|
| Seitenteil hinten links | 105 | Seitenteil hinten rechts | 170 |

Seitenteil hinten rechts (Delle)

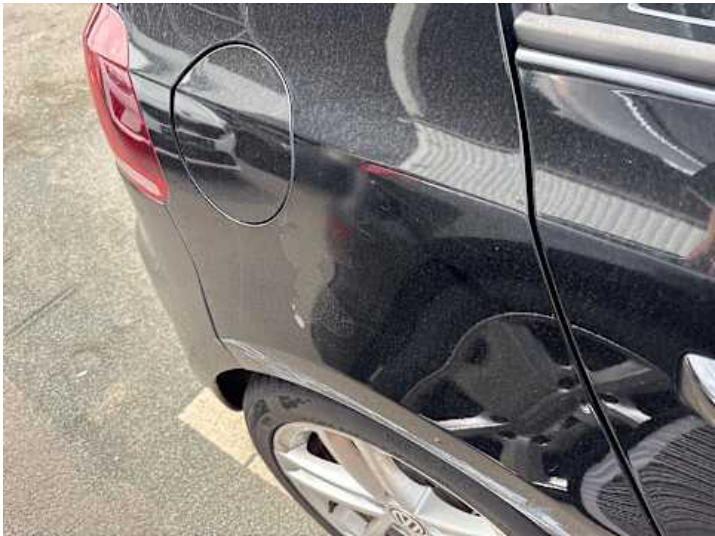
Seitenteil hinten rechts (Lackschaden)

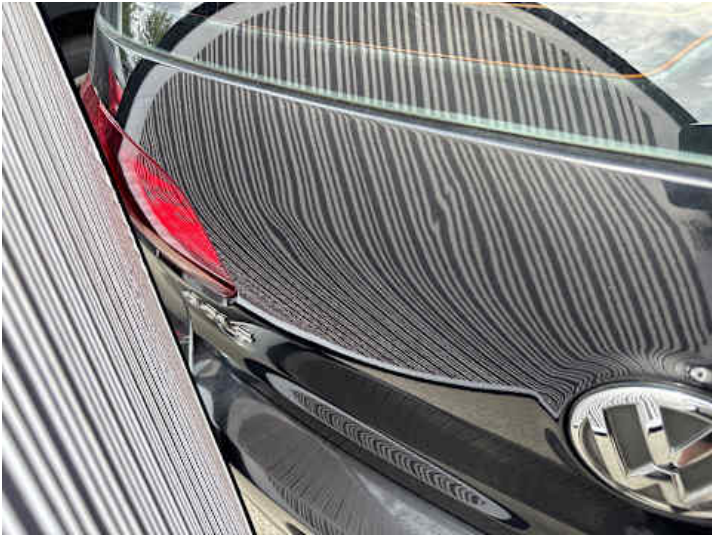
Heckklappe (Delle)

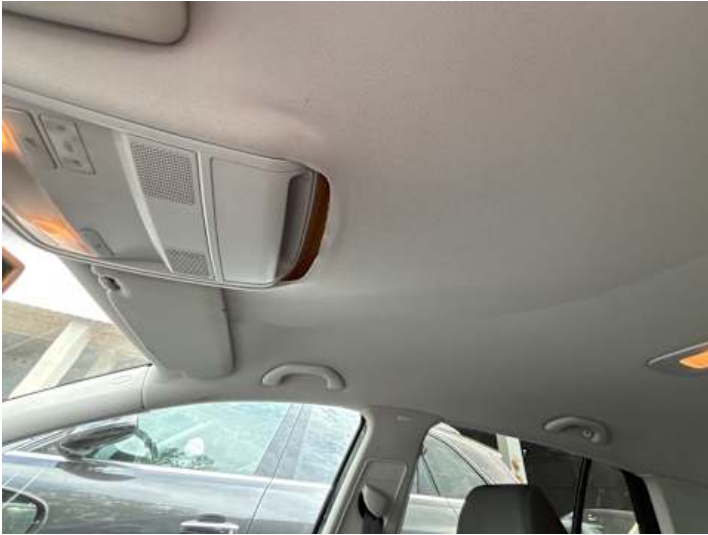
Innenraum (Diverse Schäden)
