## Toyota Verso Comfort

EZ 02/2016 | Van | Diesel | Schaltgetriebe | 198.729km  
Besteuerung: Differenzbesteuert (§25a UStG)  
Fahrzeugstandort: 88\*\*\*  
Fahrzeug aufgenommen am: 22.07.2026

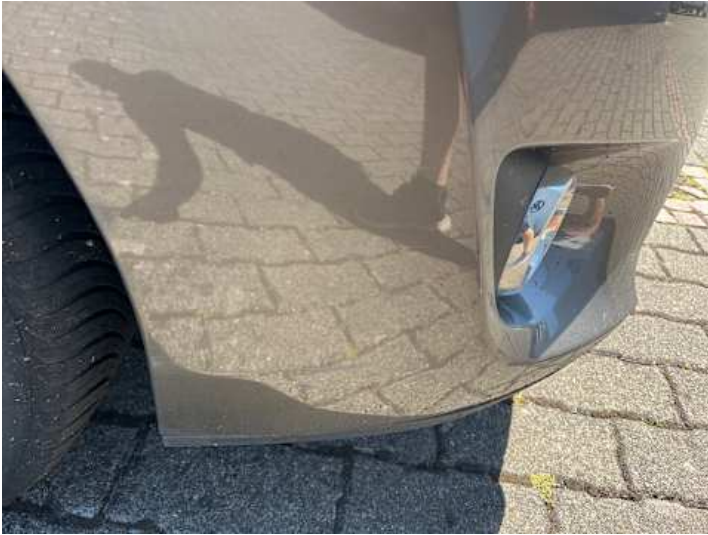
Stoßstange vorne (Lackschaden)

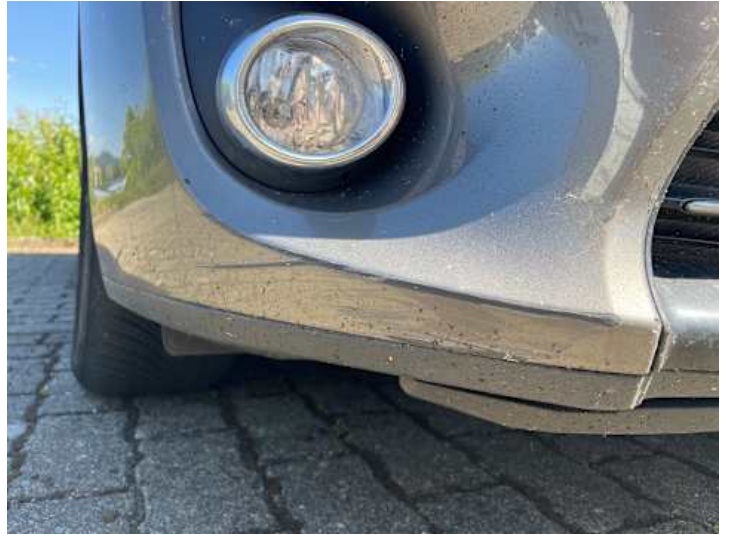
Stoßstange vorne (Lackschaden)

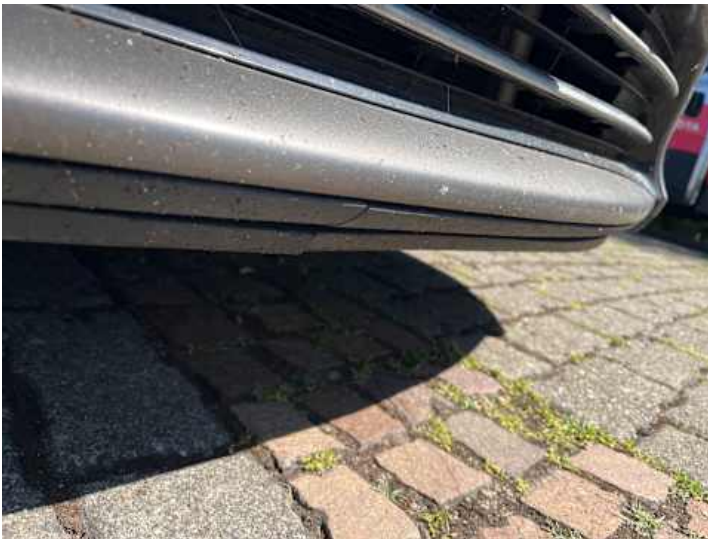
Stoßstange vorne (Lackschaden)

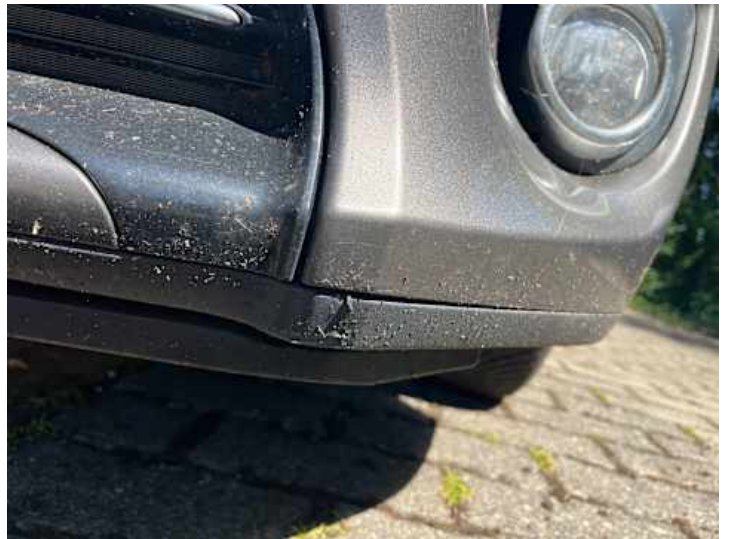
Stoßstange vorne (Lackschaden)

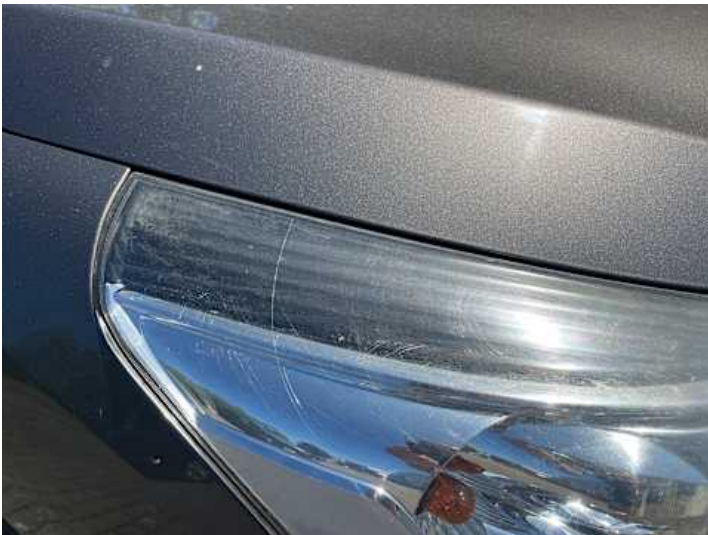
Scheinwerfer (rechts) (Blind, Kratzer)

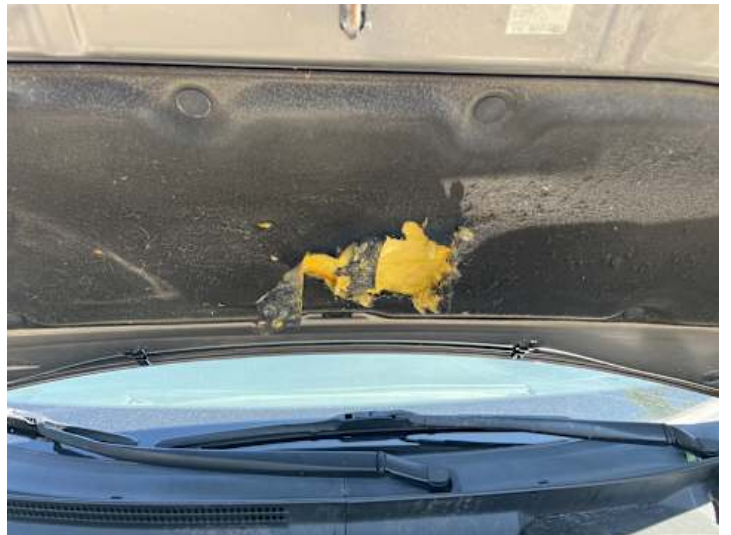
Motorhaube (Anderer Schaden): Dämmmatte defekt

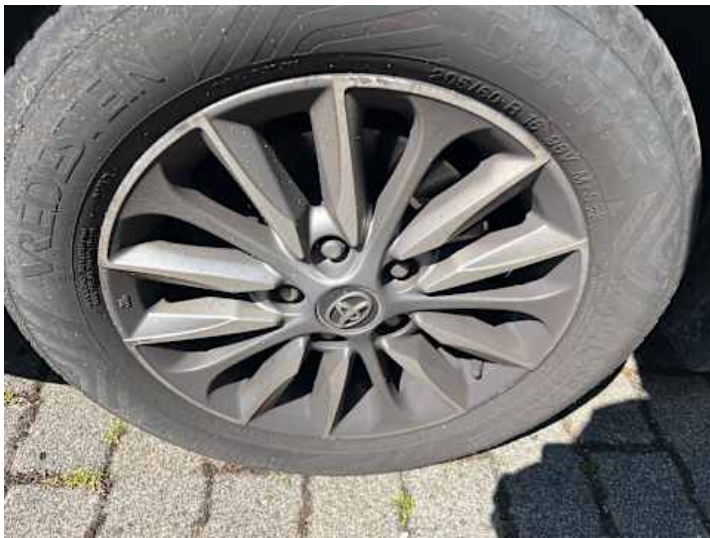
Rad (Kerben, Kratzer)

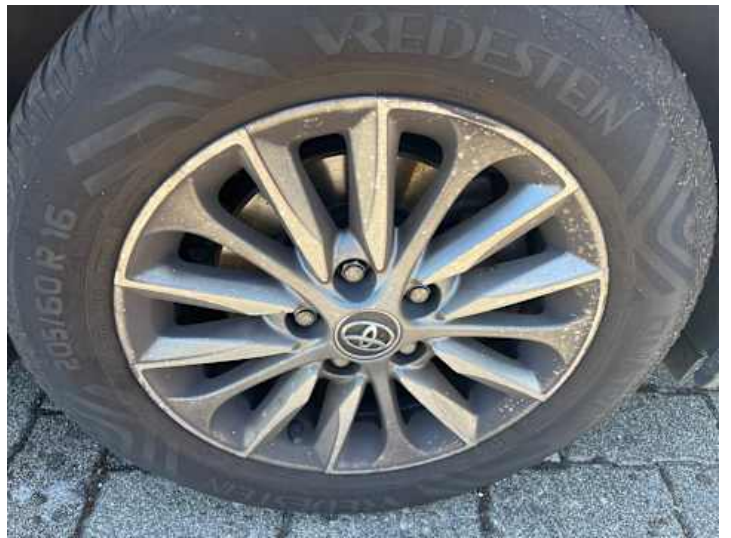
Rad (Kerben, Kratzer)

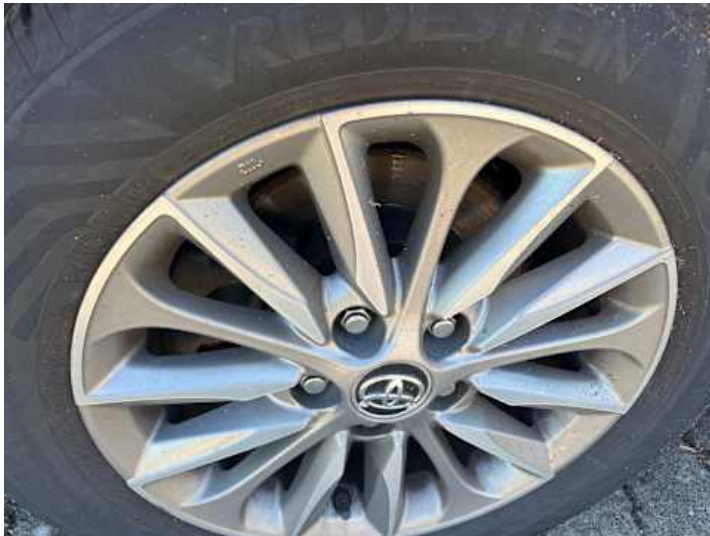
Rad (Kerben, Kratzer)

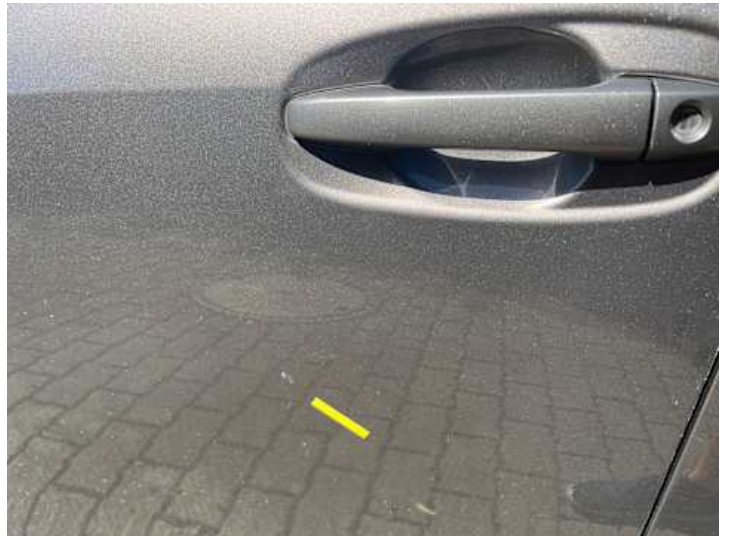
Fahrtür (Lackschaden)

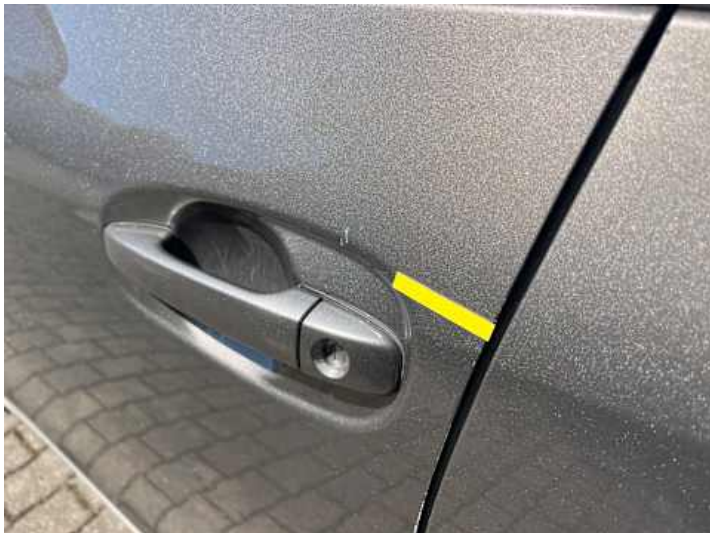
Fahrtür (Lackschaden)

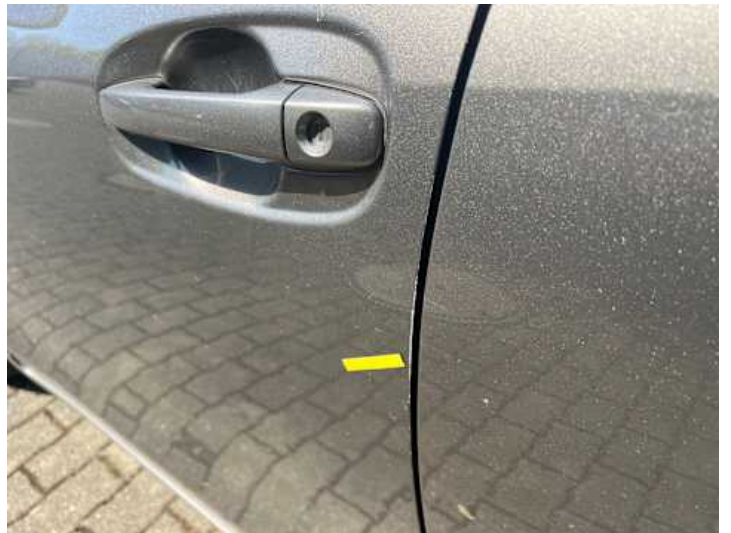
Fahrtür (Lackschaden)

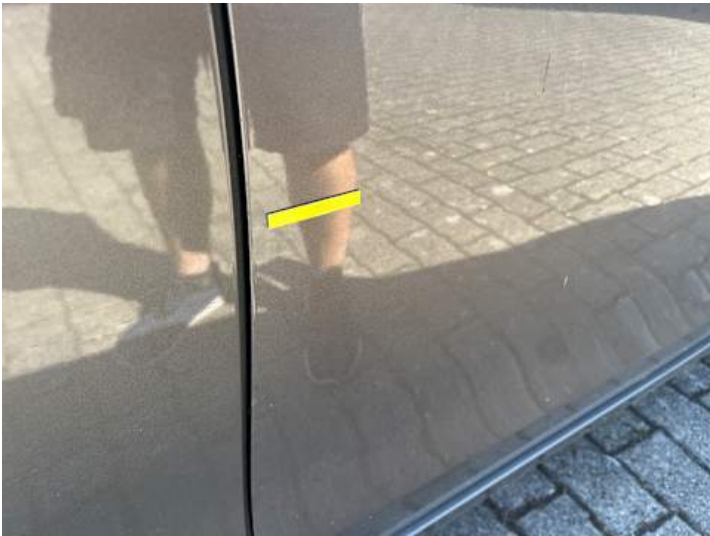
Beifahrertür (Lackschaden)

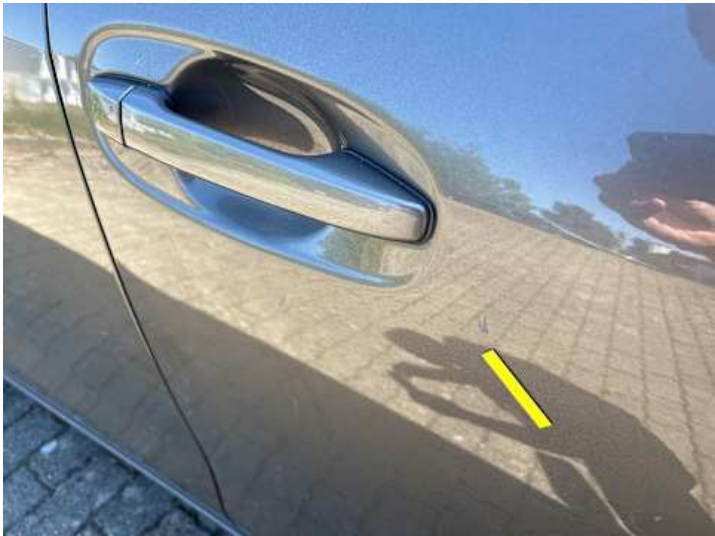
Beifahrertür (Lackschaden)

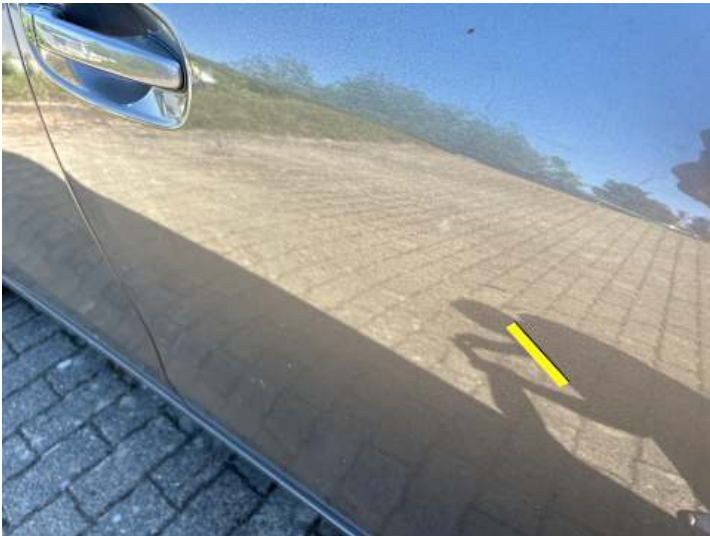
Beifahrertür (Lackschaden)

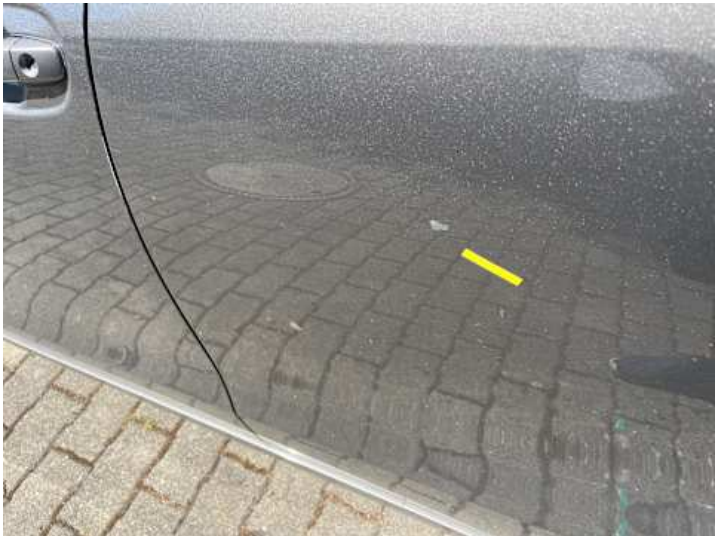
Türe hinten links (Lackschaden)

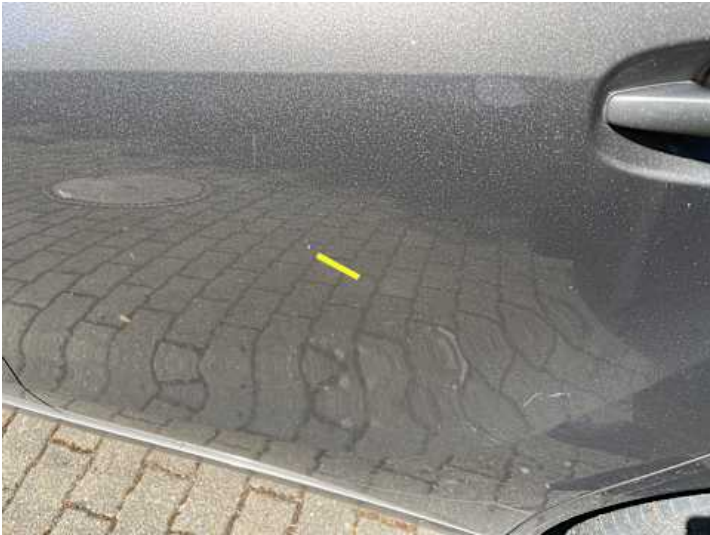
Türe hinten links (Lackschaden)

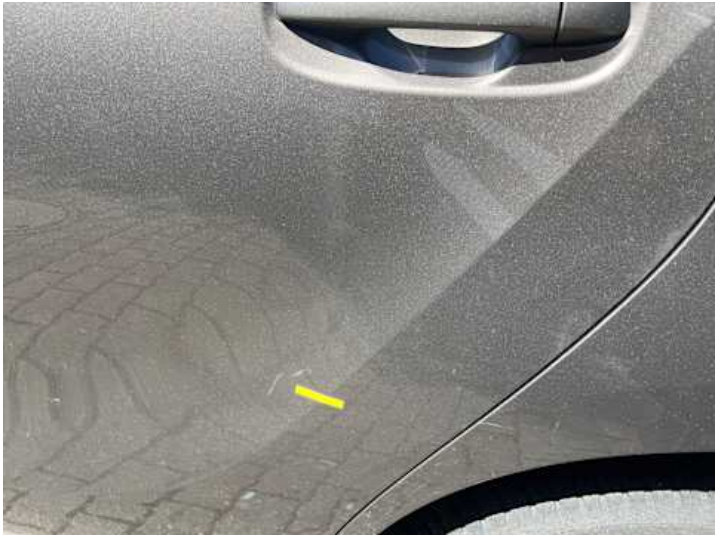
Türe hinten links (Lackschaden)

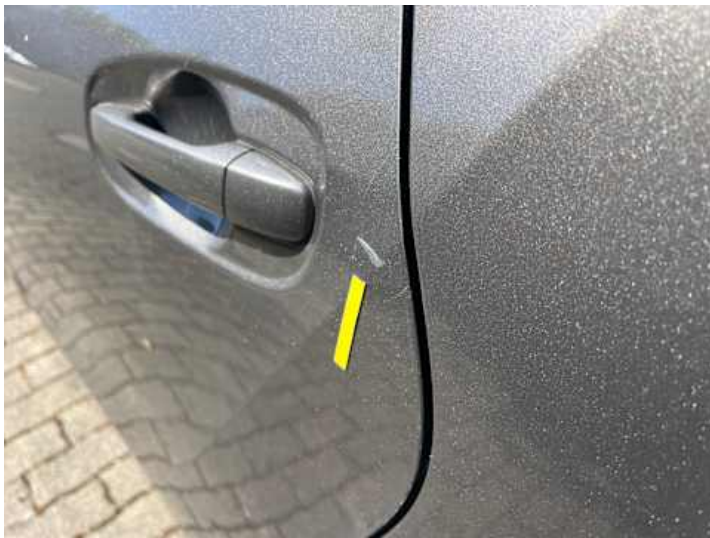
Türe hinten links (Lackschaden)

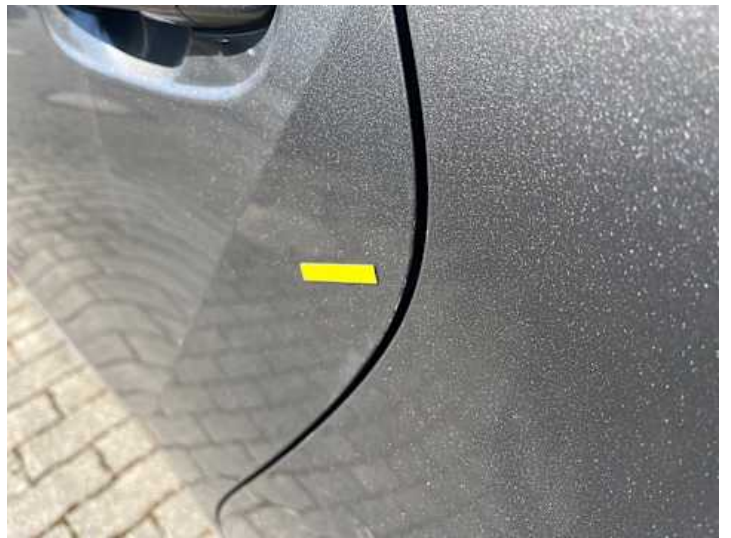
Türe hinten links (Lackschaden)

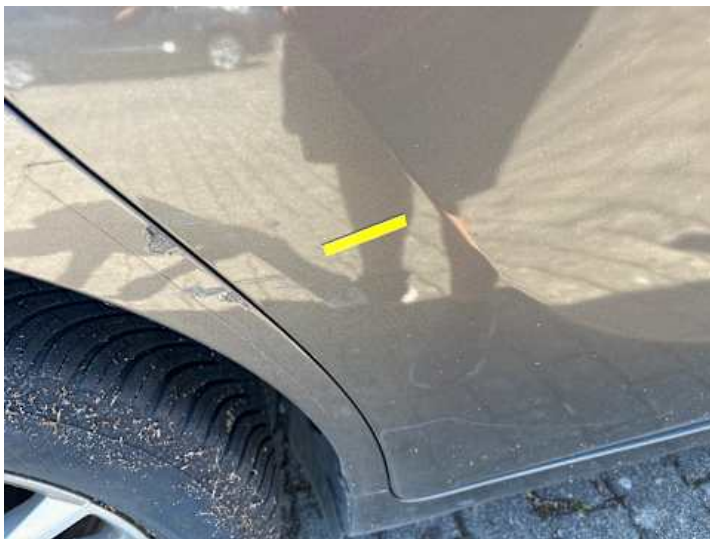
Türe hinten rechts (Lackschaden)

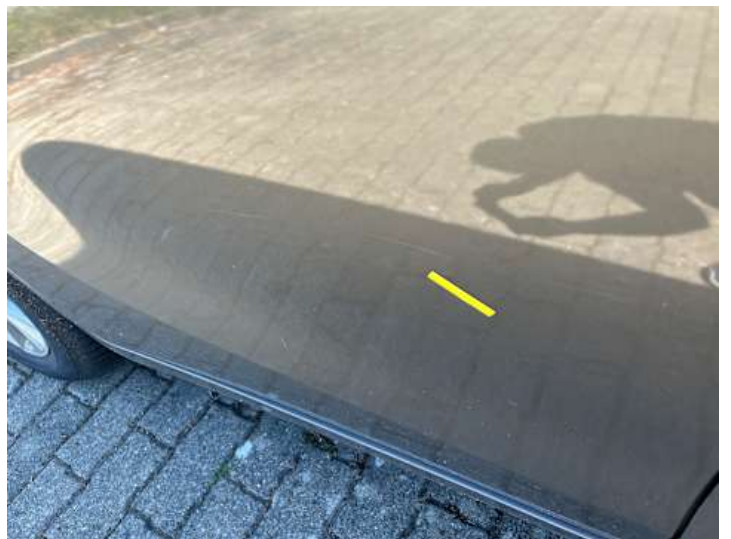
Türe hinten rechts (Kratzer)

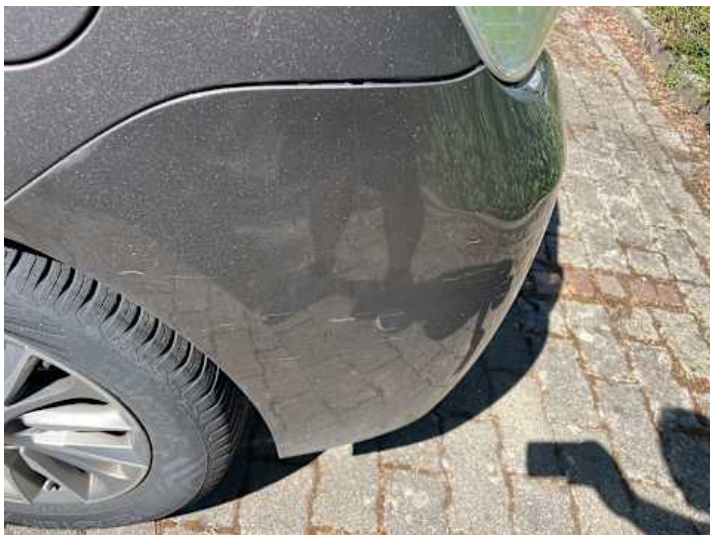
Stoßstange hinten (Lackschaden, Spaltmaße ungenau)

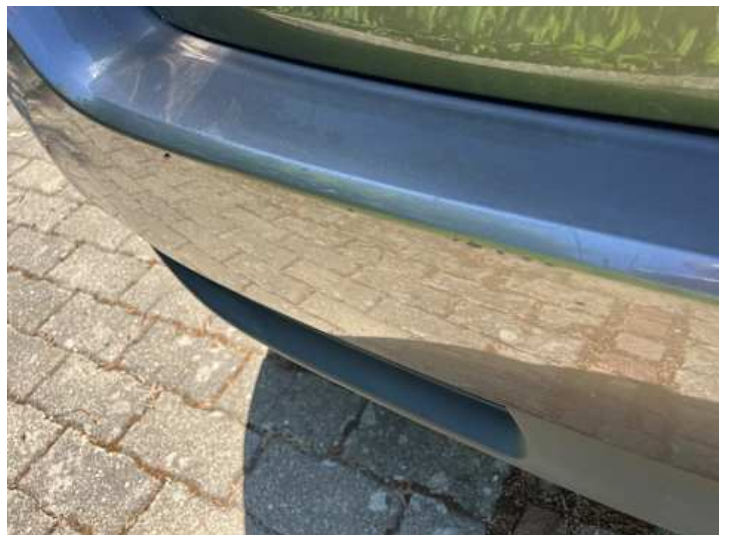
Stoßstange hinten (Lackschaden, Spaltmaße ungenau)

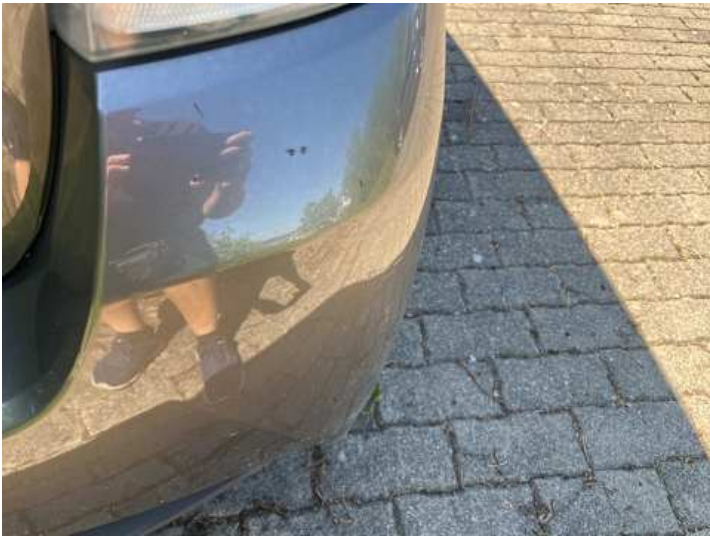
Stoßstange hinten (Lackschaden, Spaltmaße ungenau)

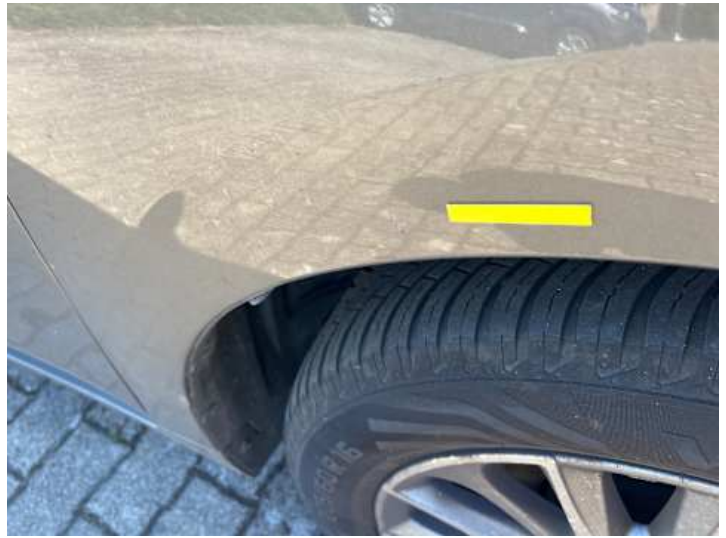
Kotflügel vorne rechts (Lackschaden, Kratzer)

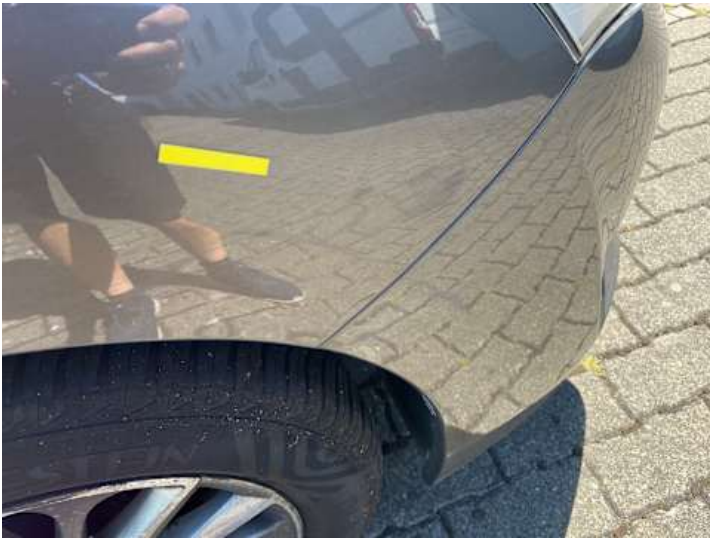
Kotflügel vorne rechts (Lackschaden, Kratzer)

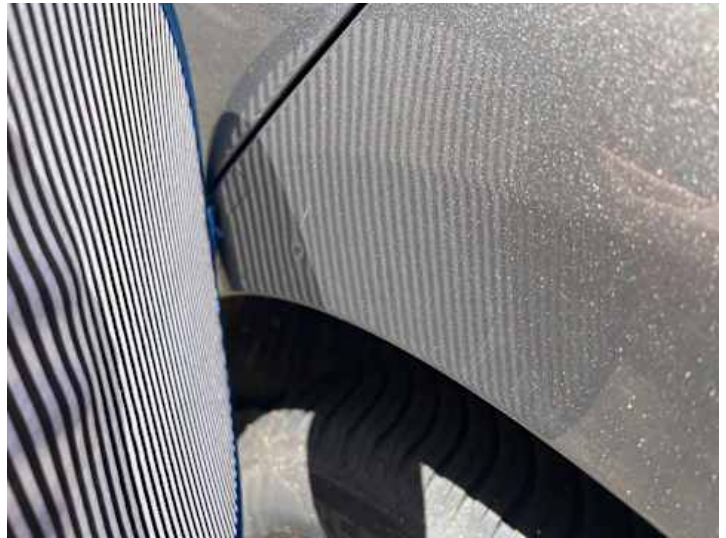
Seitenteil hinten links (Lackschaden, Delle)

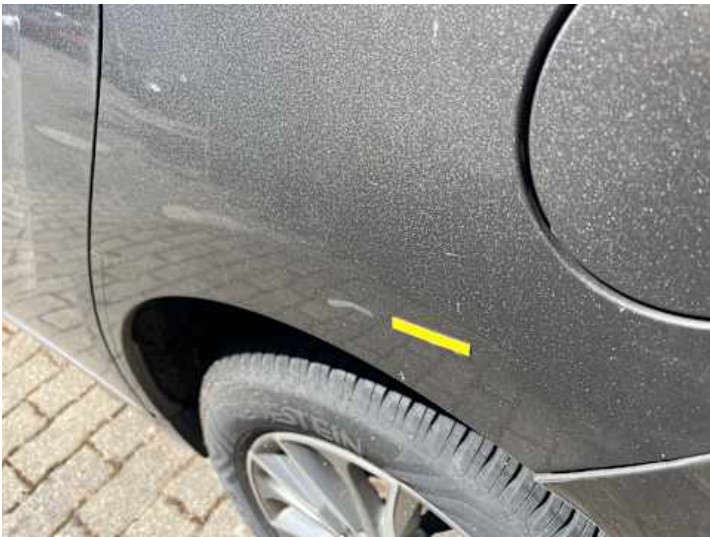
Seitenteil hinten links (Lackschaden)

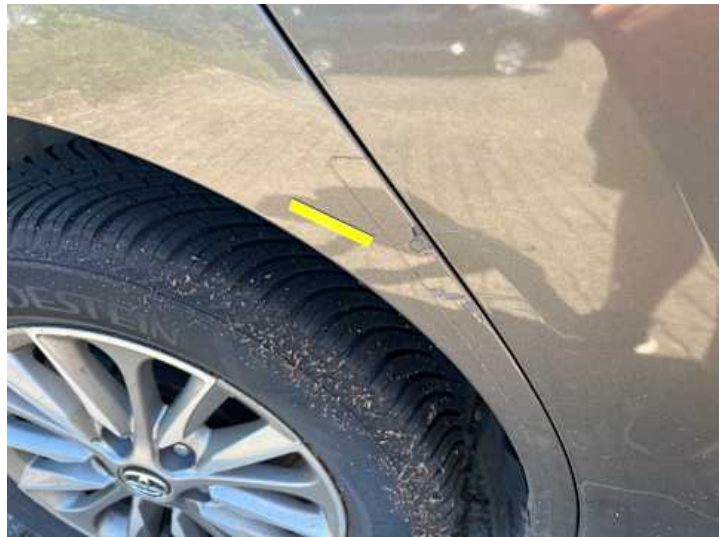
Seitenteil hinten rechts (Lackschaden)

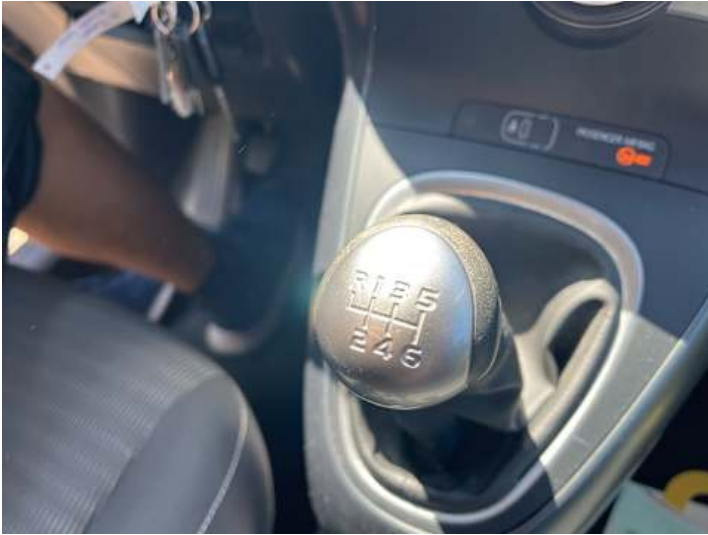
Innenraum (Verschmutzung, Verschleiß)

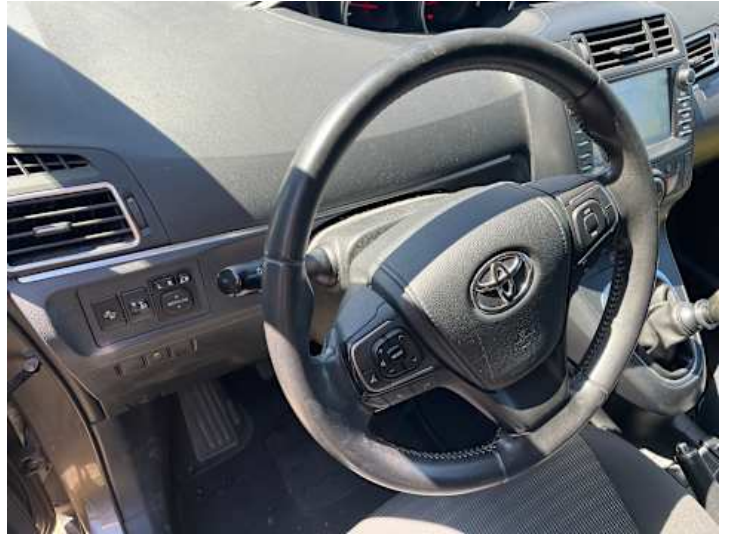
Innenraum (Verschmutzung, Verschleiß)

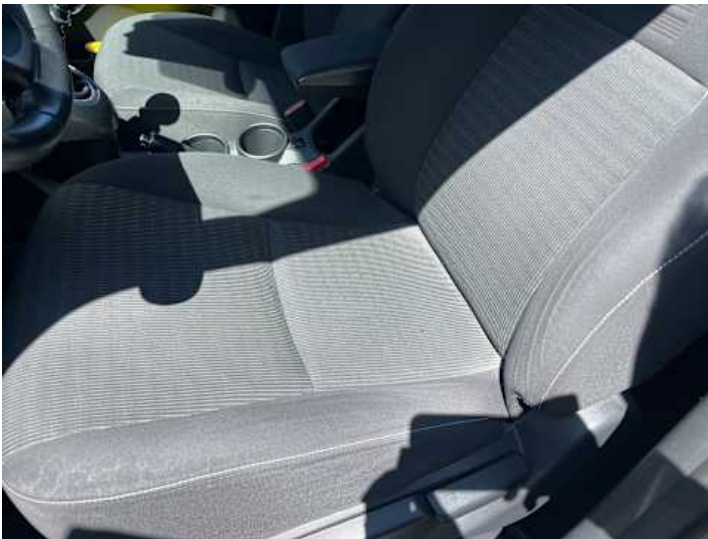
Innenraum (Verschmutzung, Verschleiß)

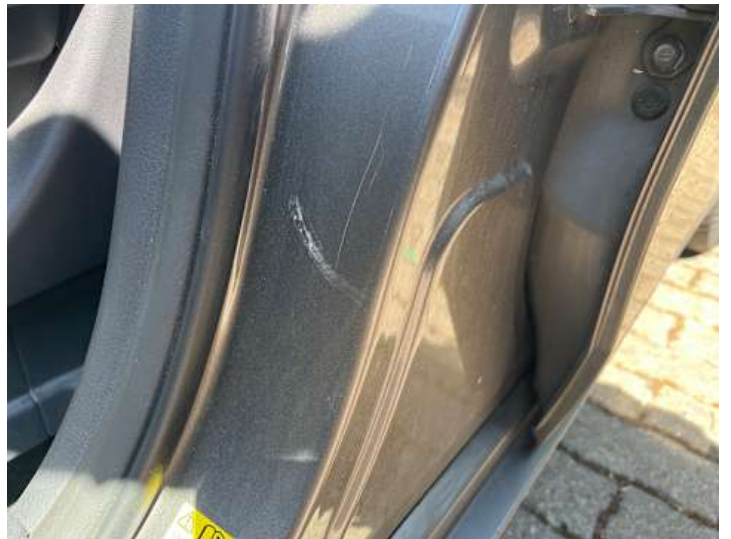
Innenraum (Diverse Schäden)
