## BMW Basis

EZ 04/2021 | Limousine | Elektrisch | Automatikgetriebe | 47.803km  
Besteuerung: Differenzbesteuert (§25a UStG)  
Fahrzeugstandort: 29\*\*\*  
Fahrzeug aufgenommen am: 26.08.2026

# Hinweise zum Zustandsbericht

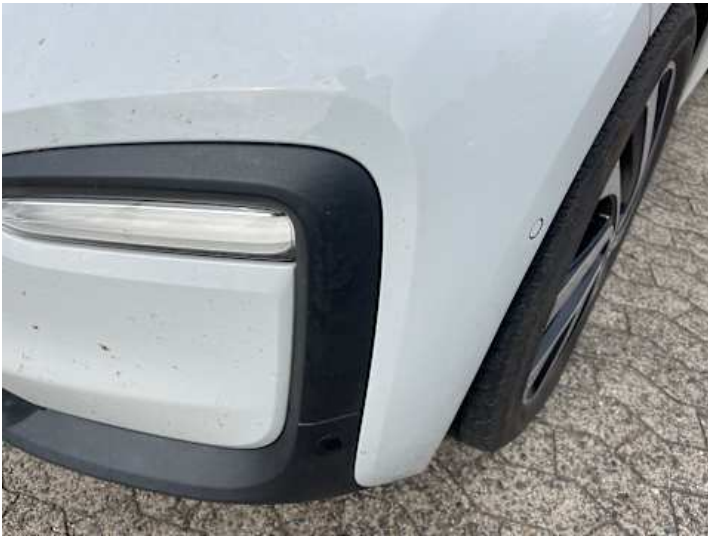
Stoßstange vorne (Kratzer)

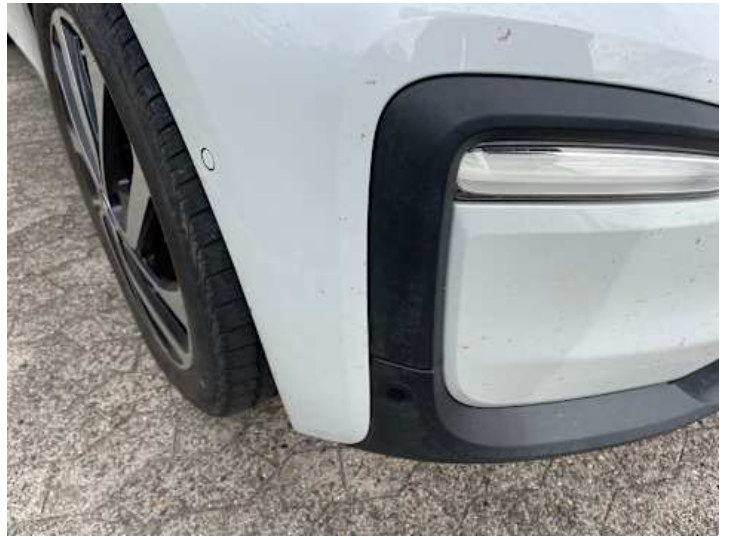
Stoßstange vorne (Kratzer)

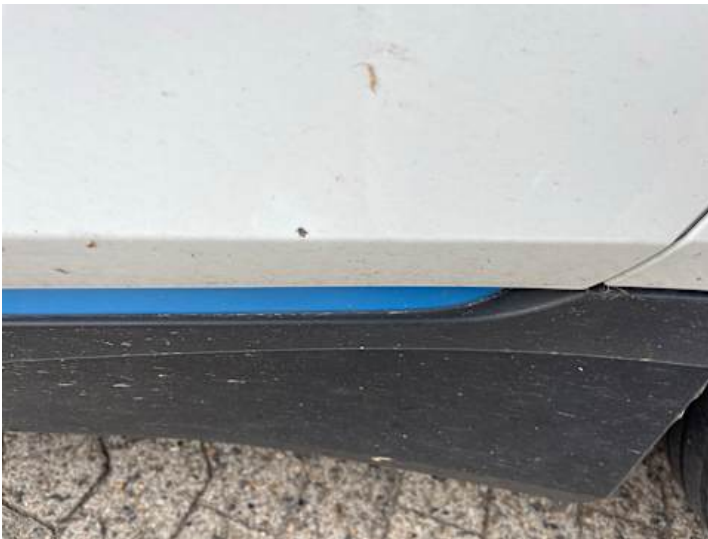
Türe hinten links (Lackschaden)

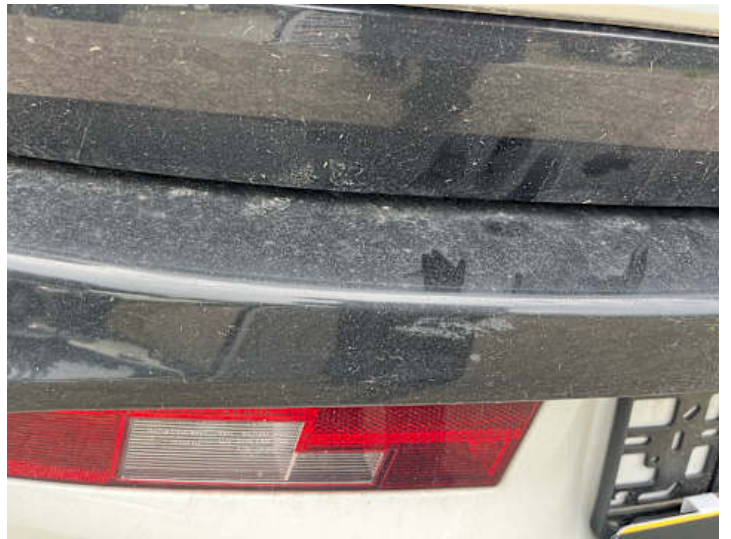
Stoßstange hinten (Kratzer, Lackschaden)

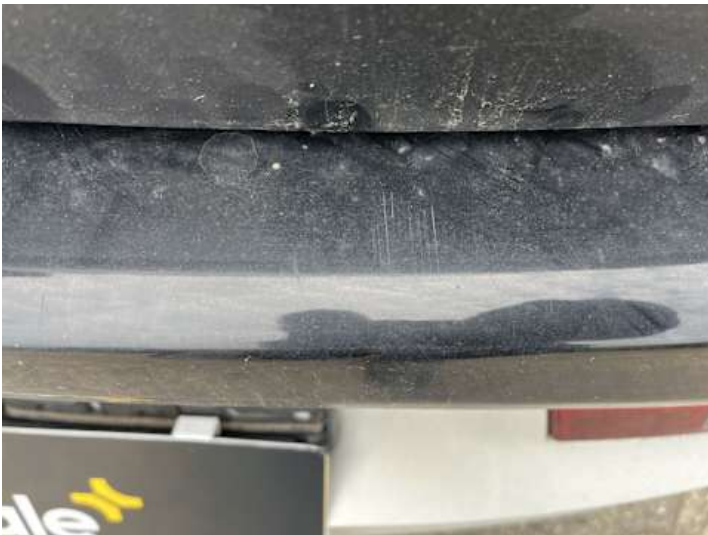
Stoßstange hinten (Kratzer, Lackschaden)

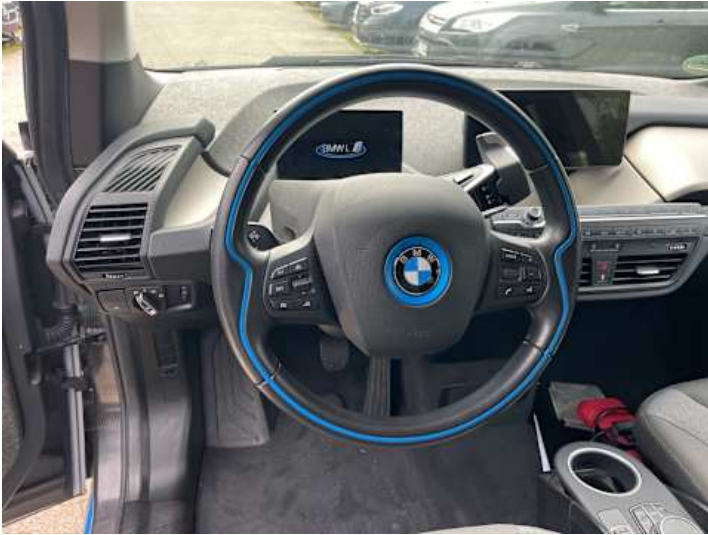
Innenraum (Verschleiß)
