## Opel Astra 150 Jahre Opel

EZ 09/2012 | Kombi | Benzin | Schaltgetriebe | 176.530km

Fahrzeug aufgenommen am: 05.06.2026

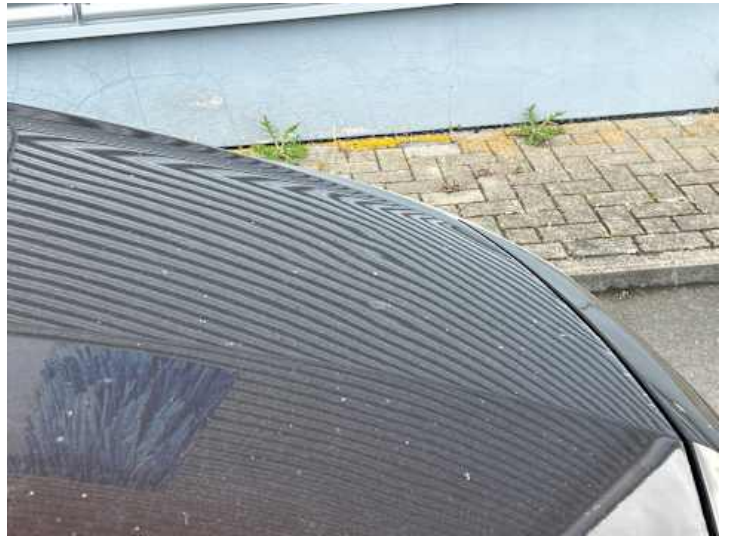
Motorhaube (Delle)

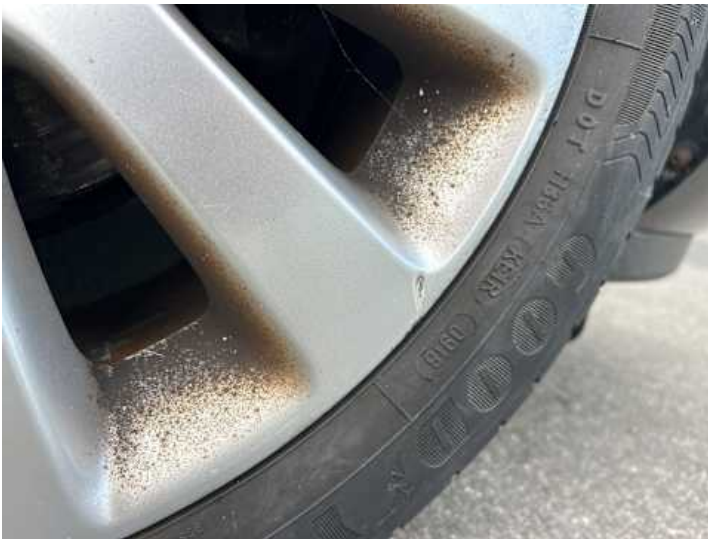
Rad (Kerben, Kratzer)

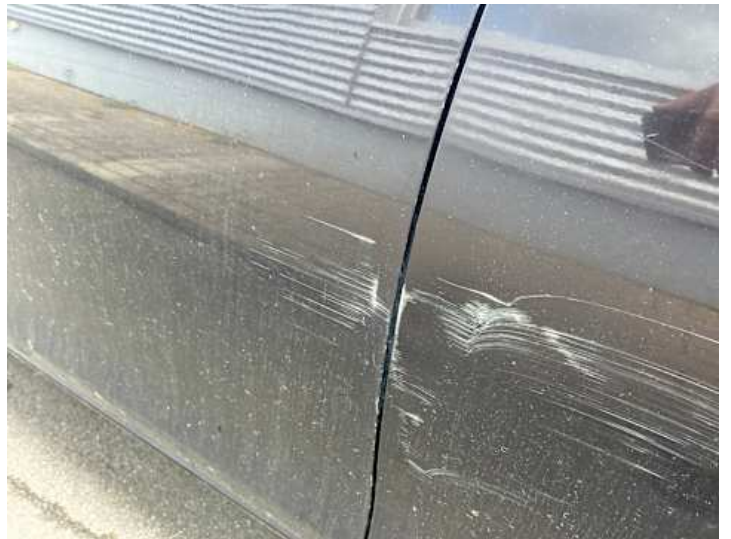
Fahrrtür (Delle, Kratzer)

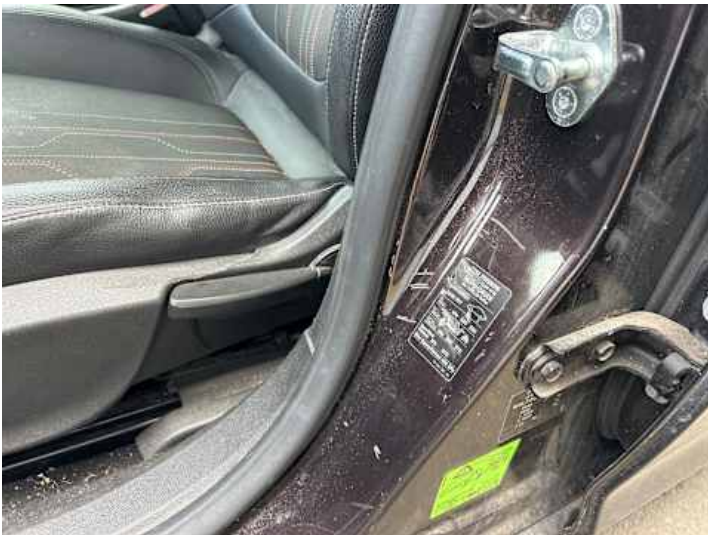
Fahrrtür (Delle, Kratzer)

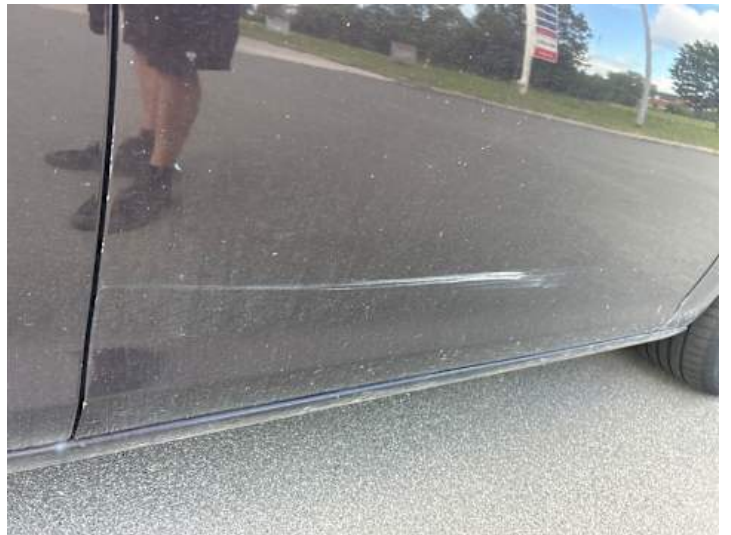
Beifahrertür (Delle, Kratzer)

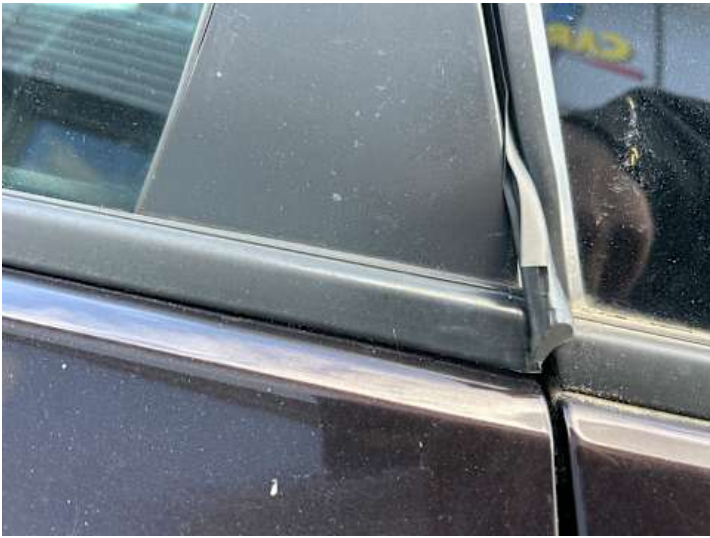
Türe hinten links (Kratzer, Riss/Bruch)

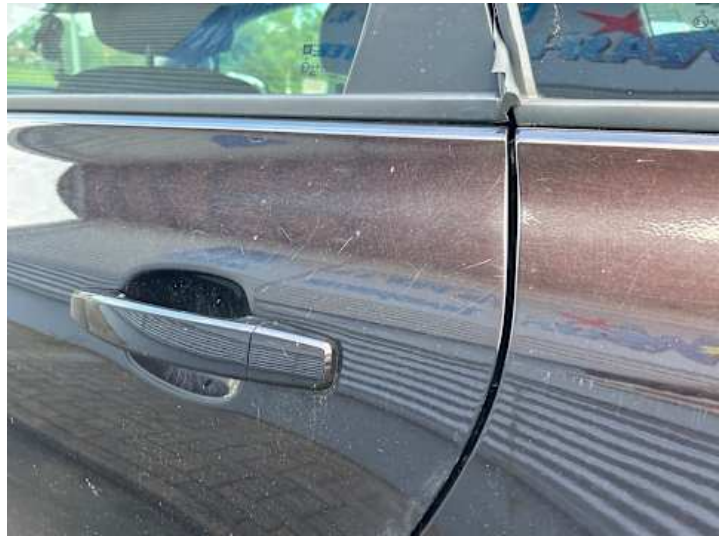
Türe hinten links (Kratzer, Riss/Bruch)

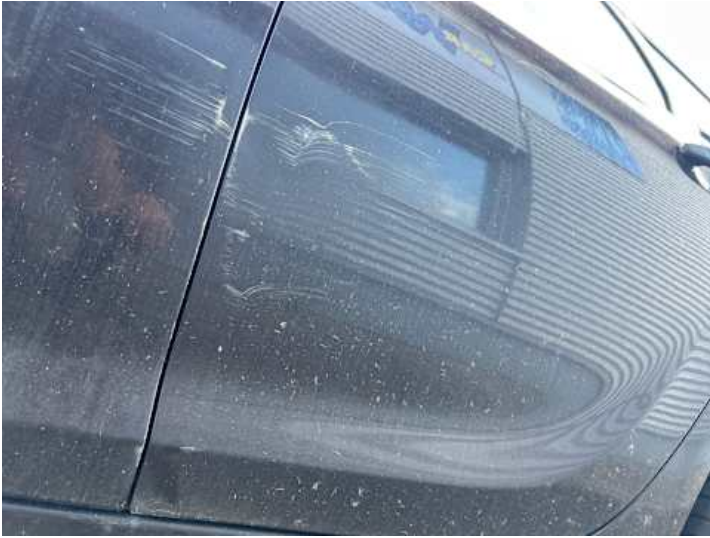
Türe hinten links (Delle, Kratzer, Lackschaden)

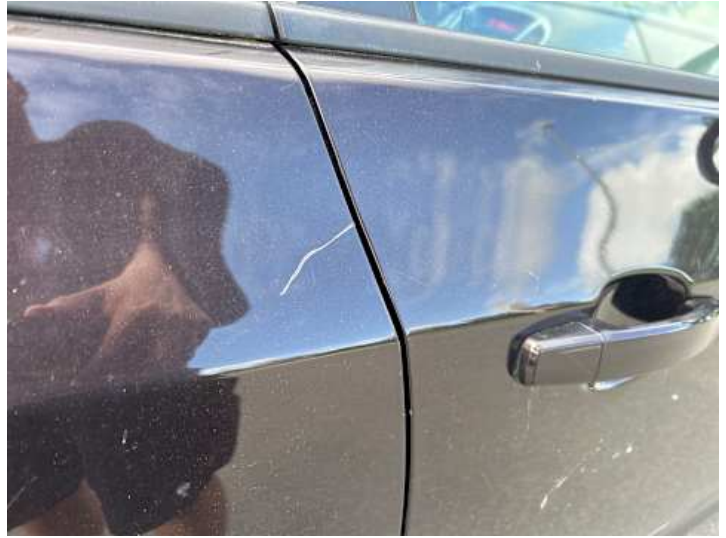
Türe hinten rechts (Kratzer, Lackschaden)

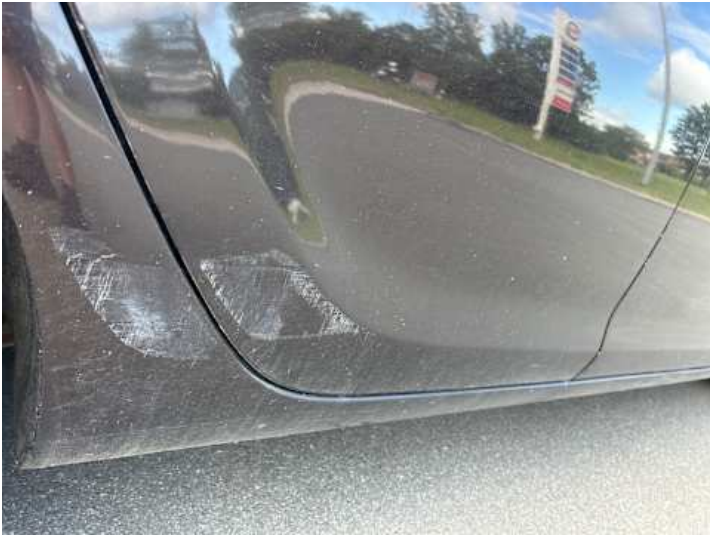
Türe hinten rechts (Kratzer, Delle)

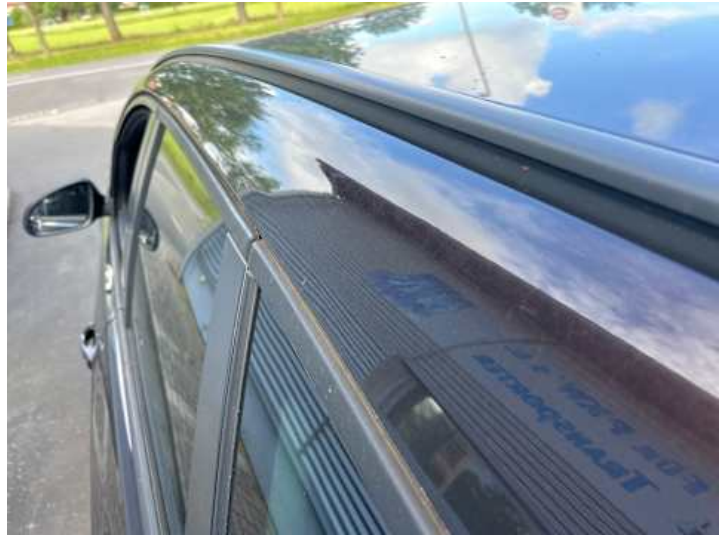
Dach (Delle)

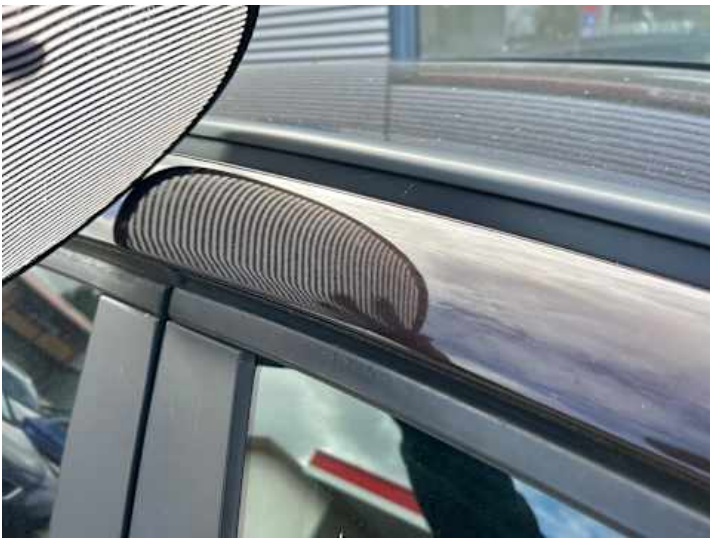
Dach (Delle)

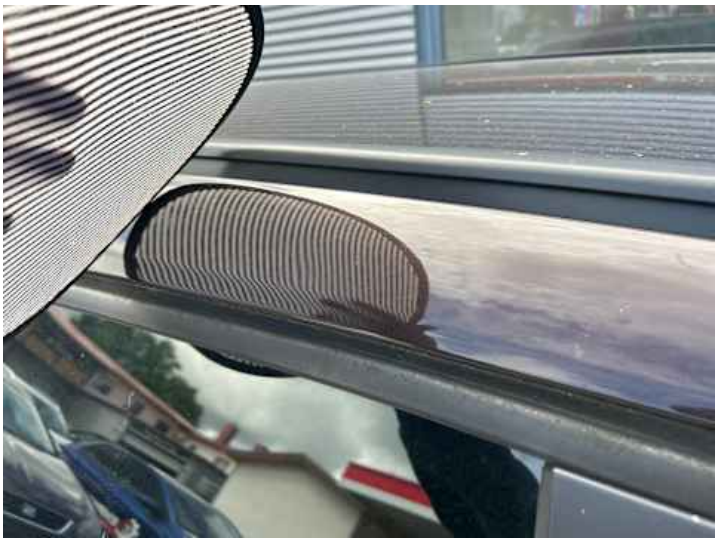
Dach (Delle)

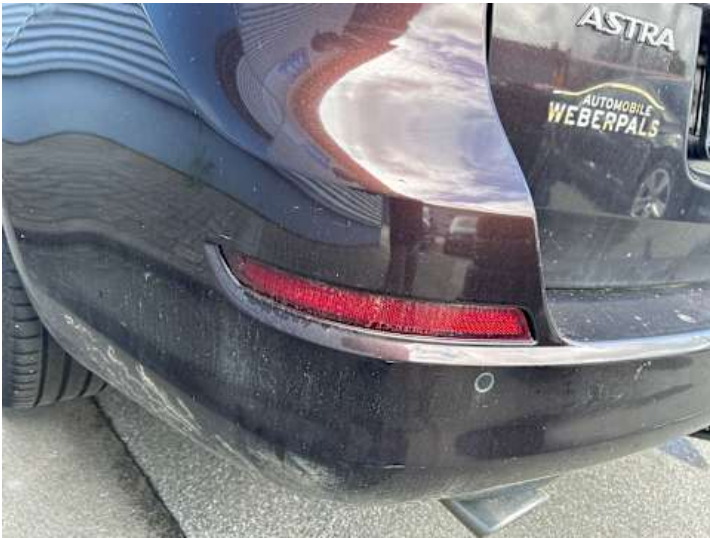
Stoßstange hinten (Kratzer)

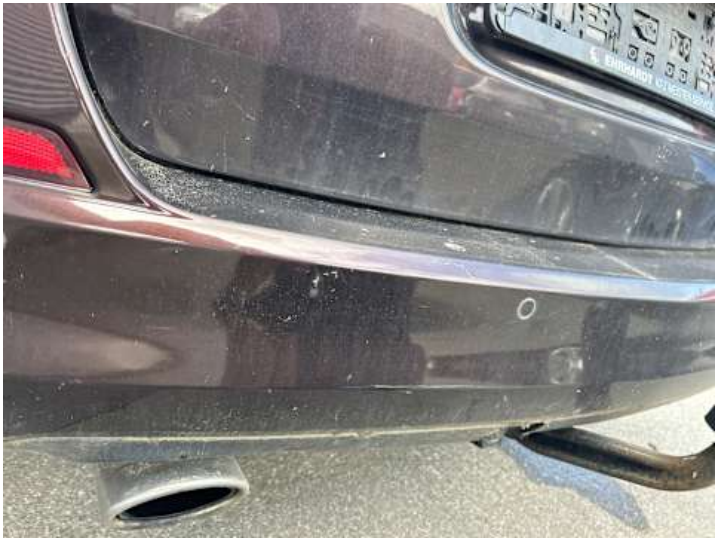
Stoßstange hinten (Kratzer)

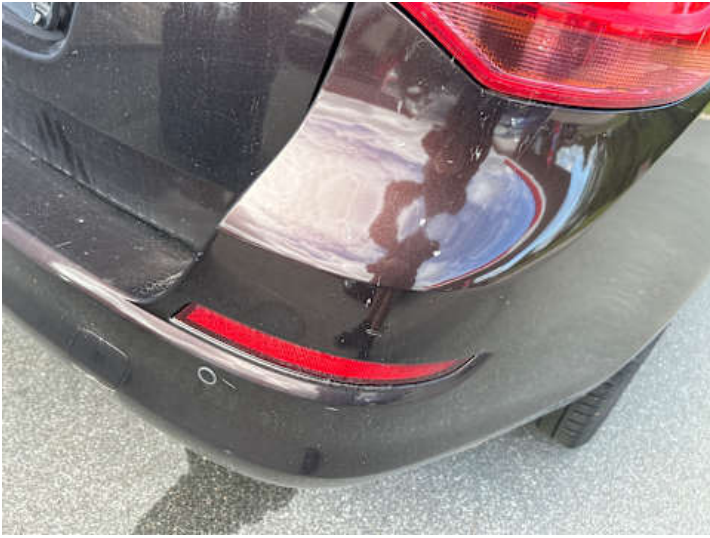
Stoßstange hinten (Kratzer)

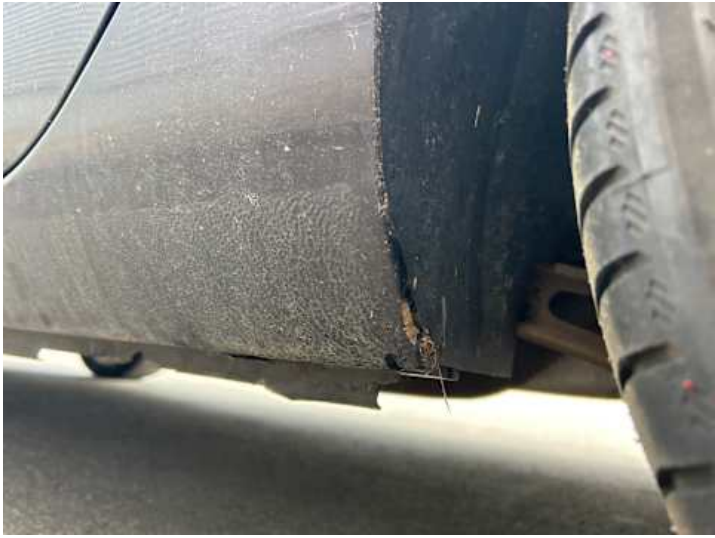
Schweller links (Rost)

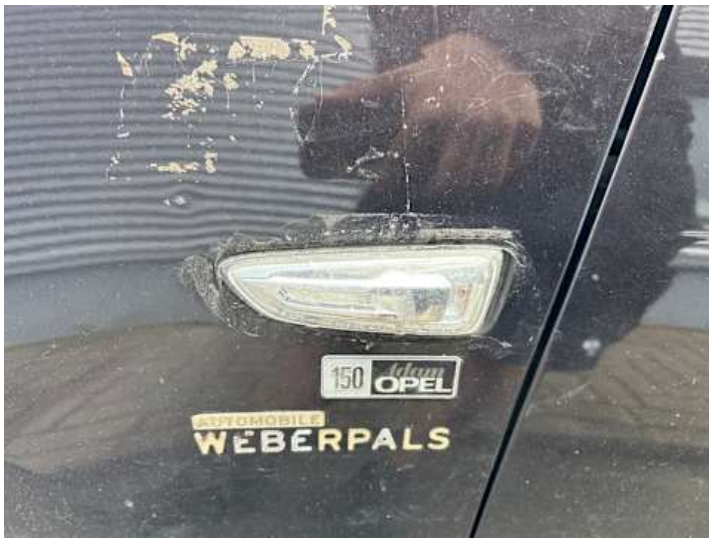
Kotflügel vorne links (Verformung, Delle, Unsachgemäß instand gesetzt)

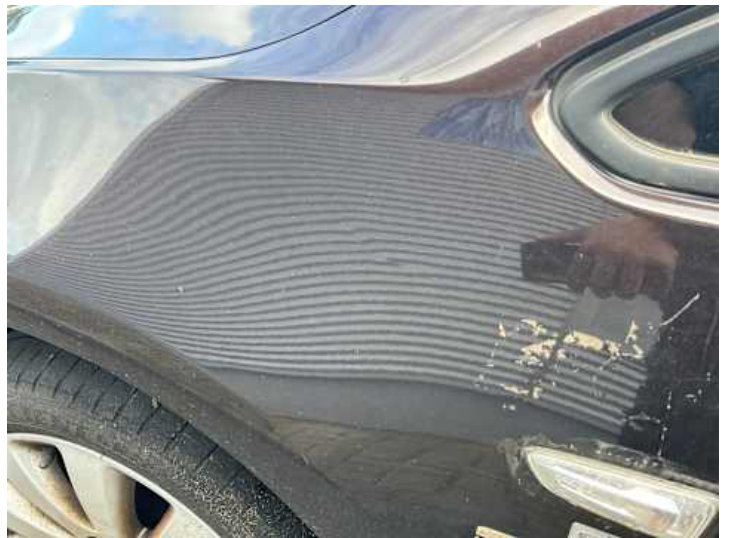
Kotflügel vorne links (Delle)

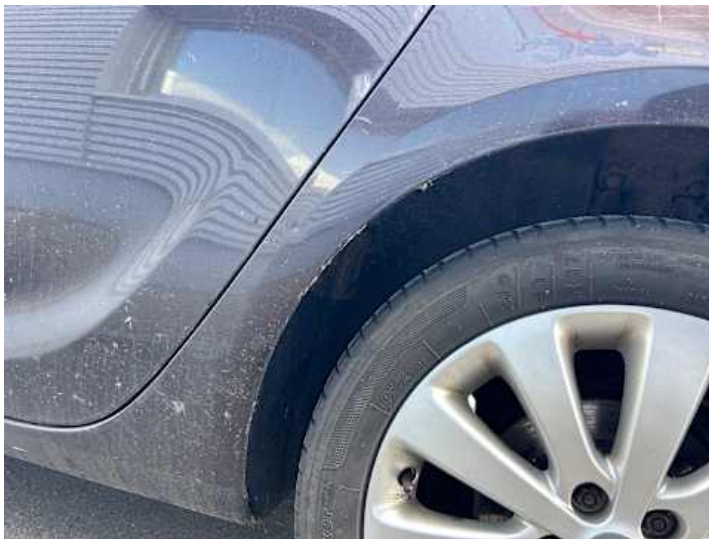
Seitenteil hinten links (Delle)

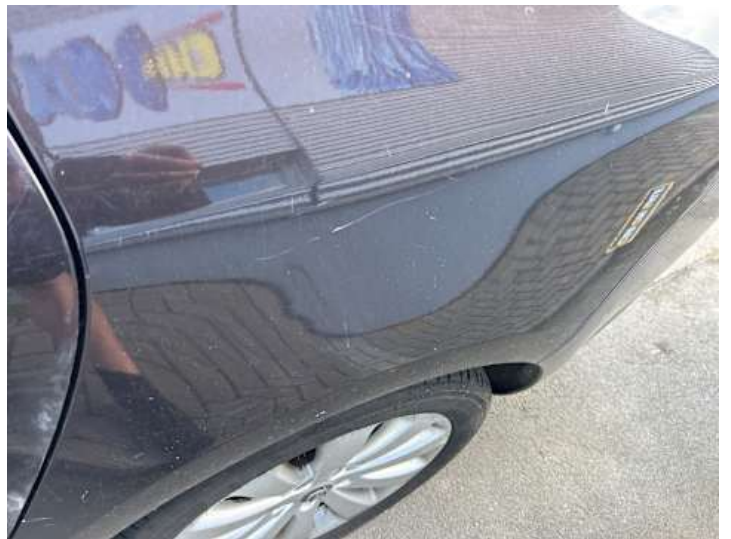
Seitenteil hinten links (Kratzer)

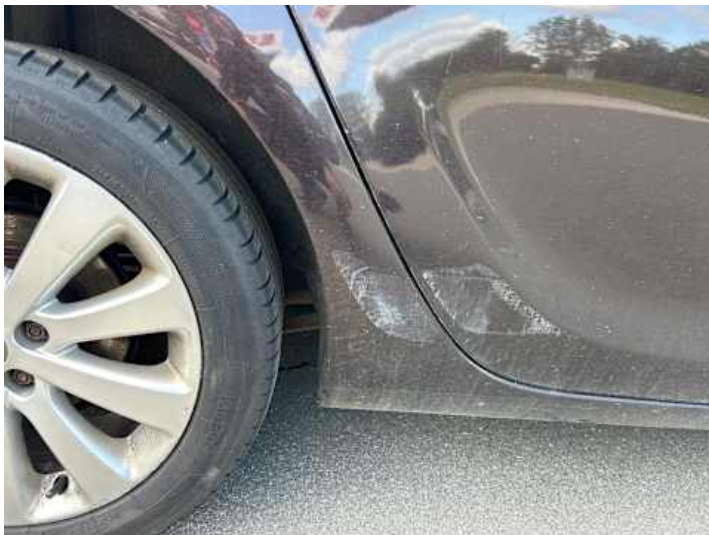
| Fahrzeugteil | Lackschichtdicke (in µm) | Fahrzeugteil | Lackschichtdicke (in µm) |
|---|---|---|---|
| Seitenteil hinten links | 130 | Seitenteil hinten rechts | 950 |

Seitenteil hinten rechts (Kratzer)

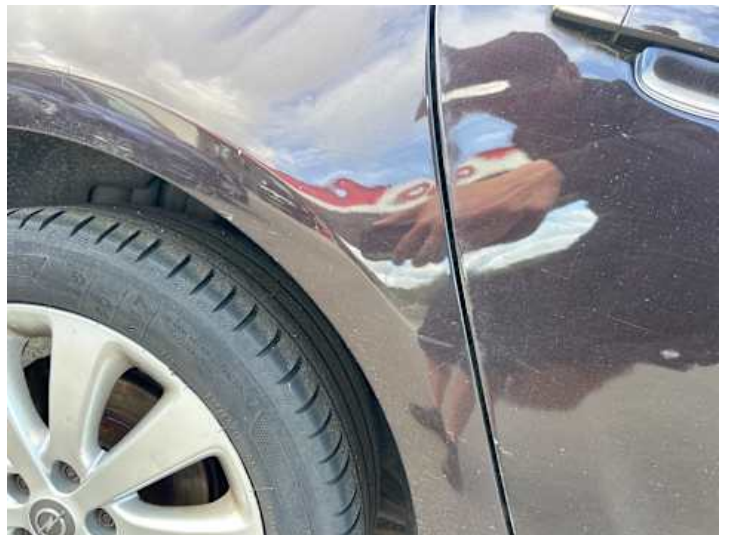
Seitenteil hinten rechts (Delle)

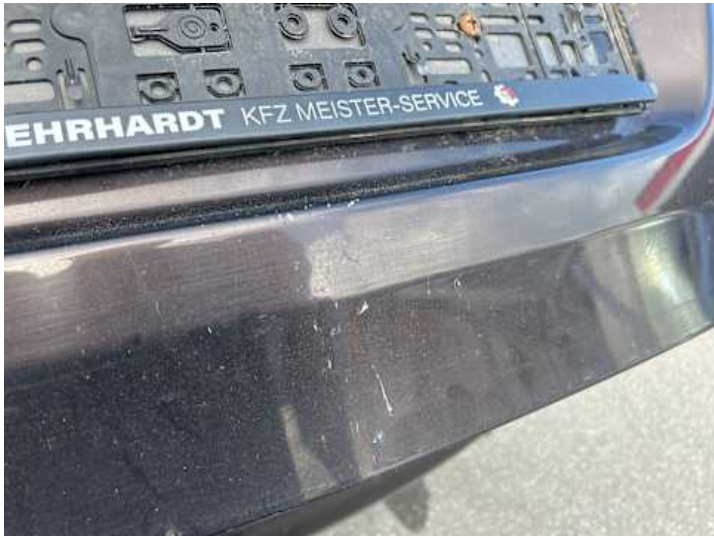
Heckklappe (Kratzer)

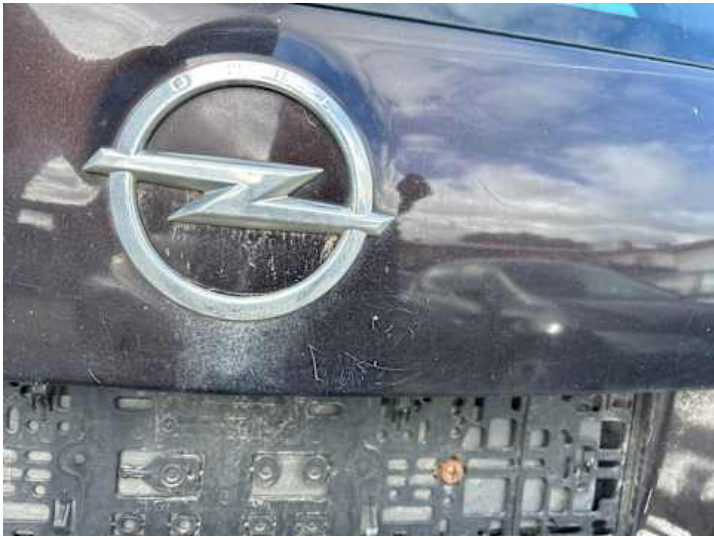
Heckklappe (Kratzer)

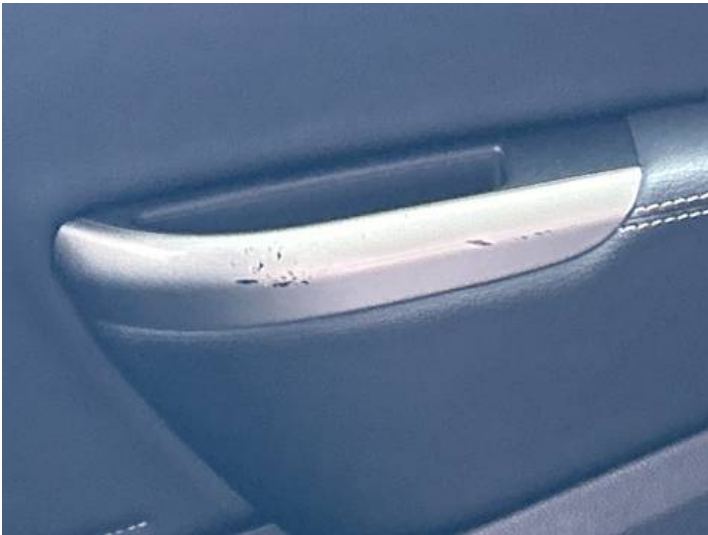
Innenraum (Verschleiß, Diverse Schäden)

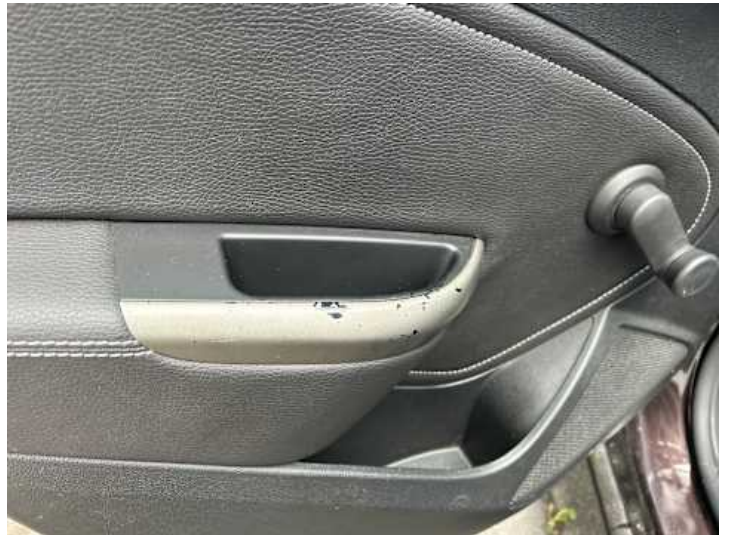
Innenraum (Verschleiß, Diverse Schäden)

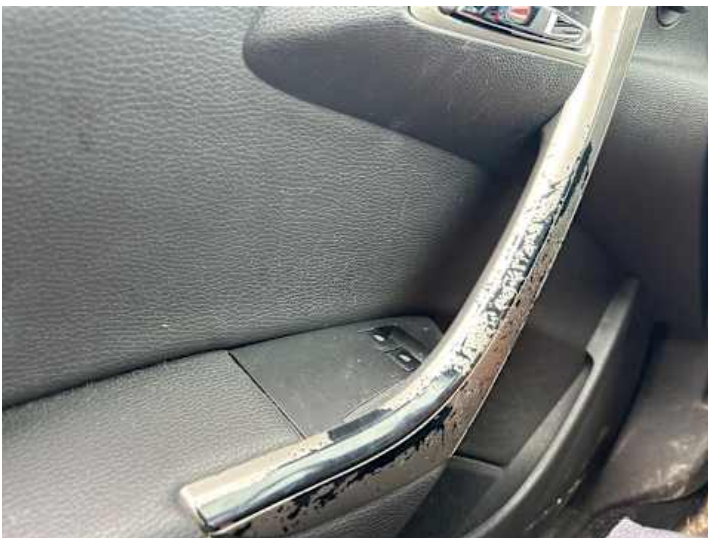
Innenraum (Verschleiß, Diverse Schäden)

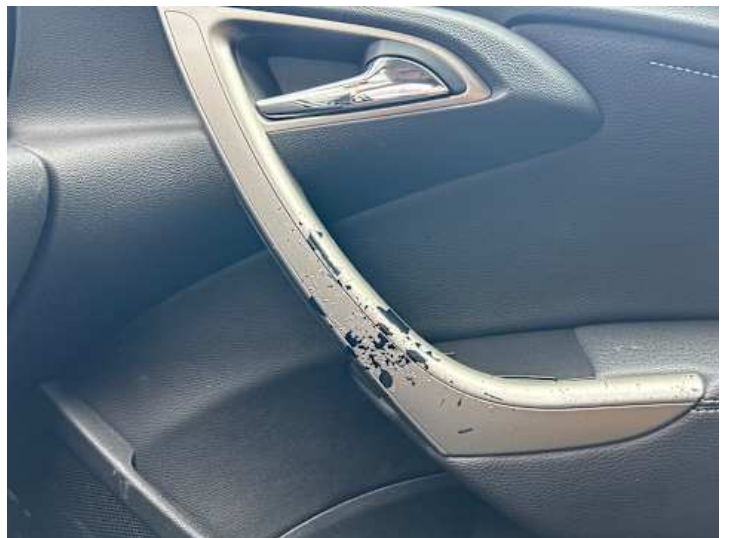
Innenraum (Verschleiß, Diverse Schäden)

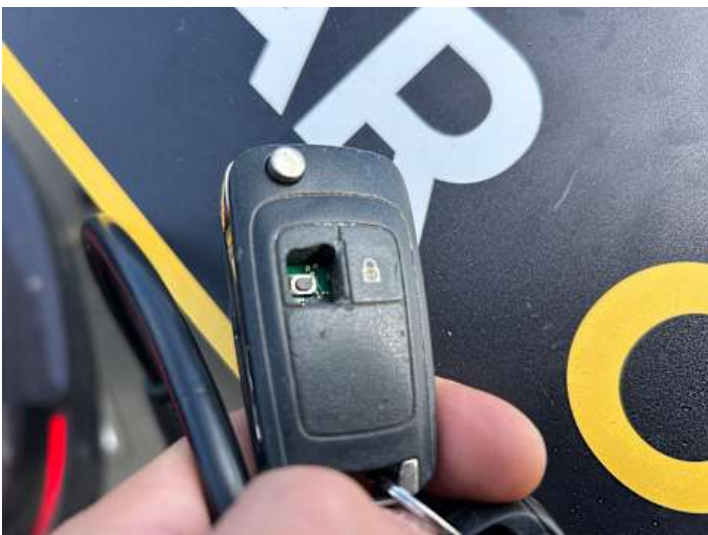
Innenraum (Diverse Schäden)

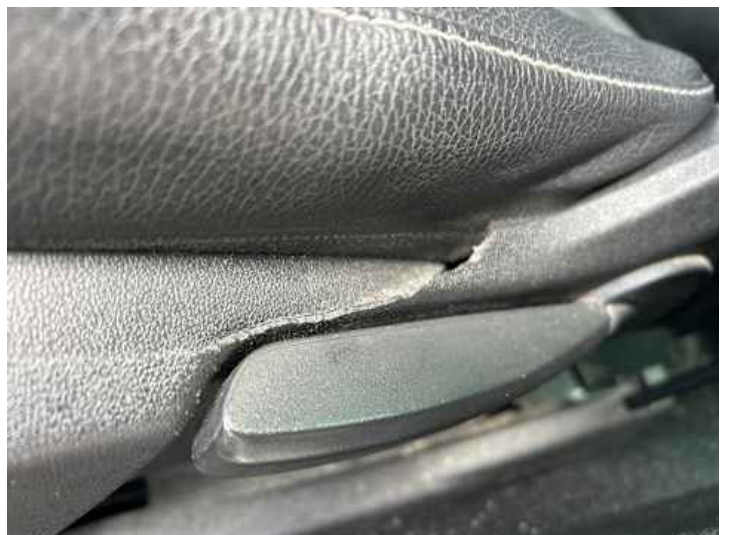
Innenraum (Diverse Schäden)

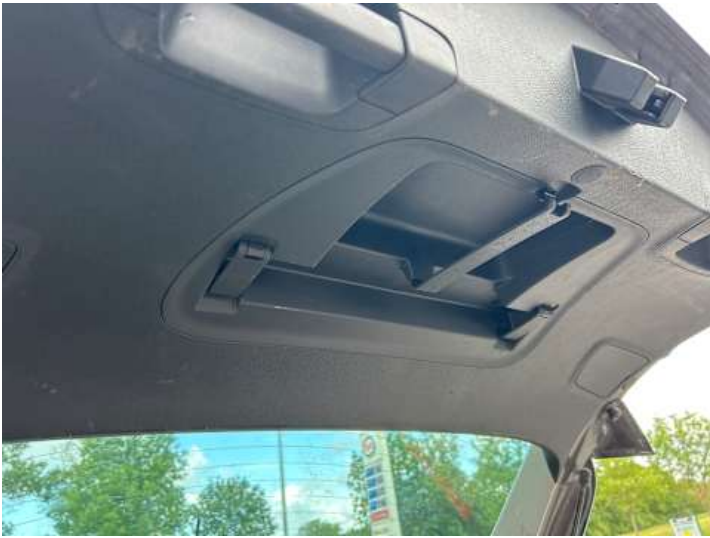
Innenraum (Diverse Schäden)

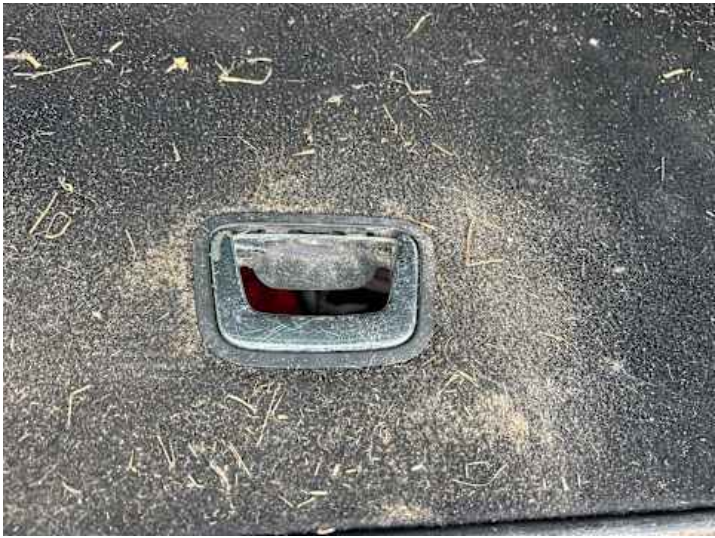
Innenraum (Diverse Schäden)

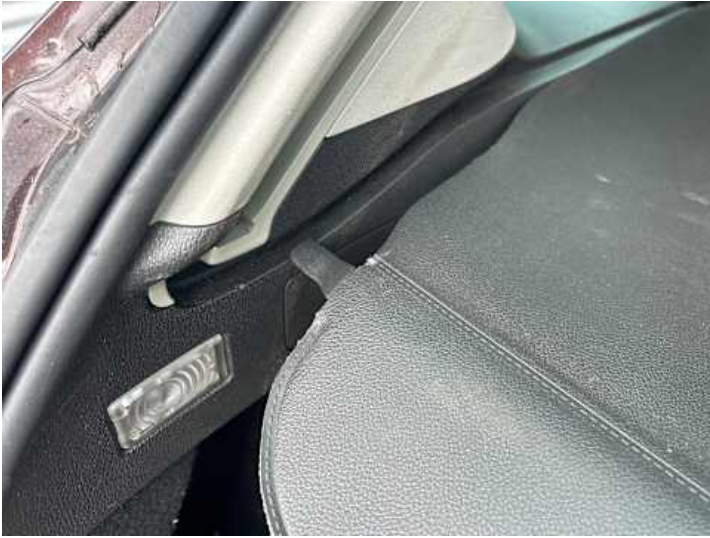
Innenraum (Diverse Schäden)

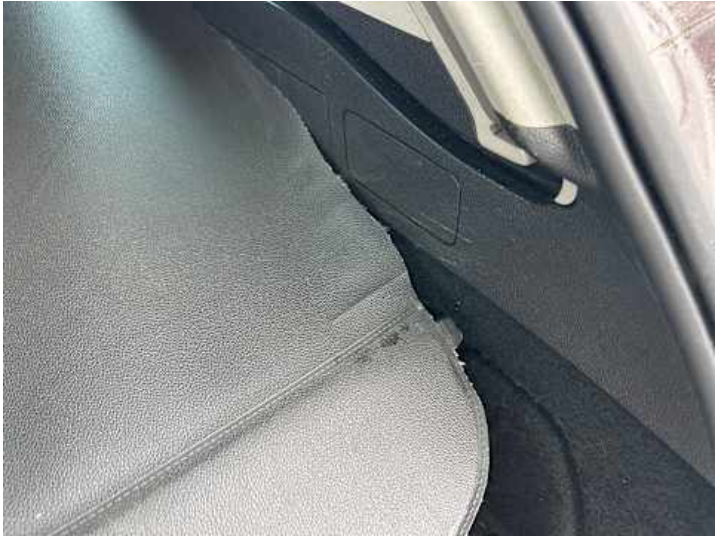
Innenraum (Diverse Schäden)

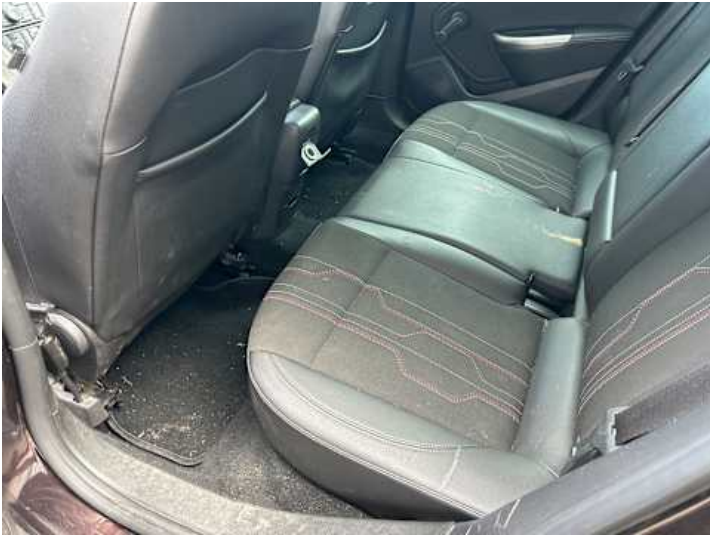
Innenraum (Verschmutzung)

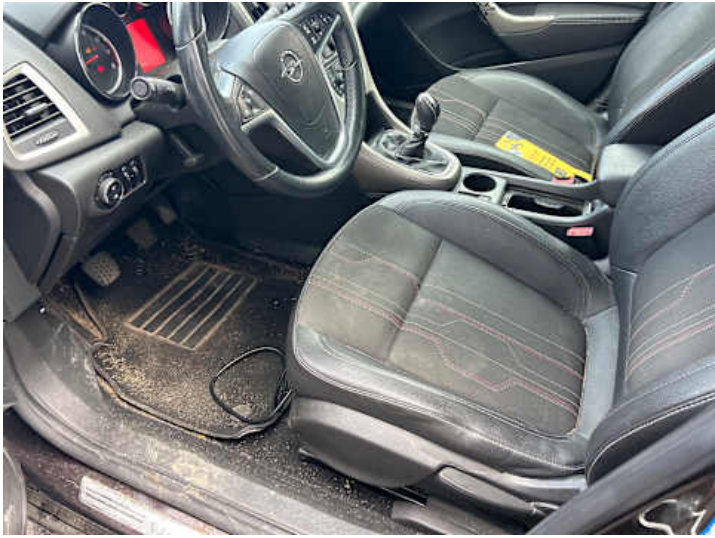
Innenraum (Verschmutzung)

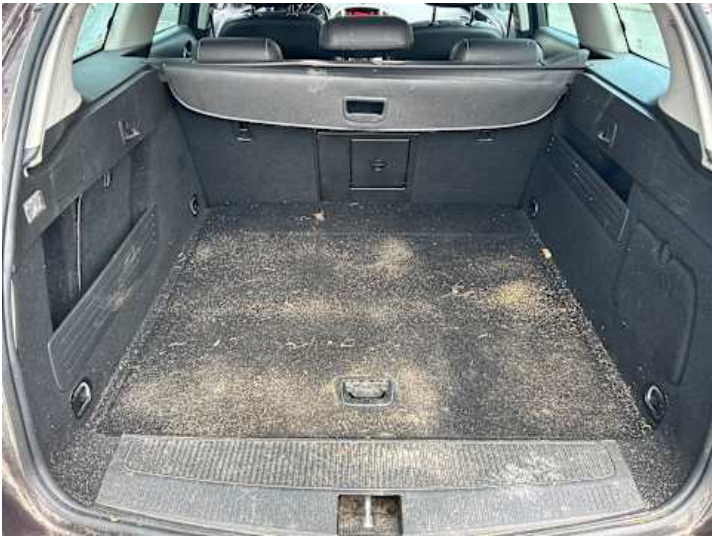
Innenraum (Verschmutzung)
