## Skoda Rapid Ambition

EZ 03/2014 | Limousine | Benzin | Schaltgetriebe | 134.671km

Fahrzeug aufgenommen am: 29.07.2026

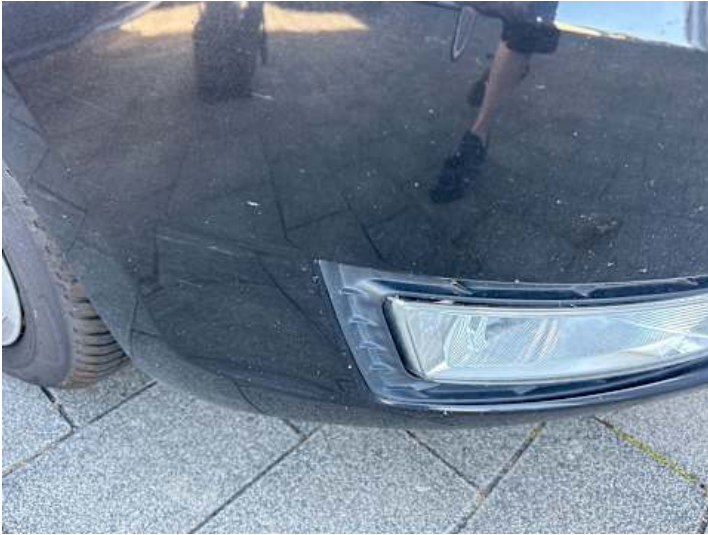
Stoßstange vorne (Kratzer)

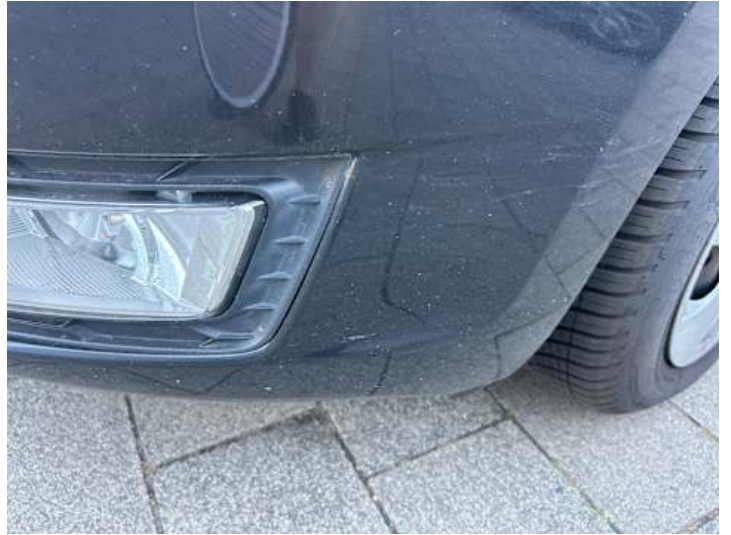
Stoßstange vorne (Kratzer)

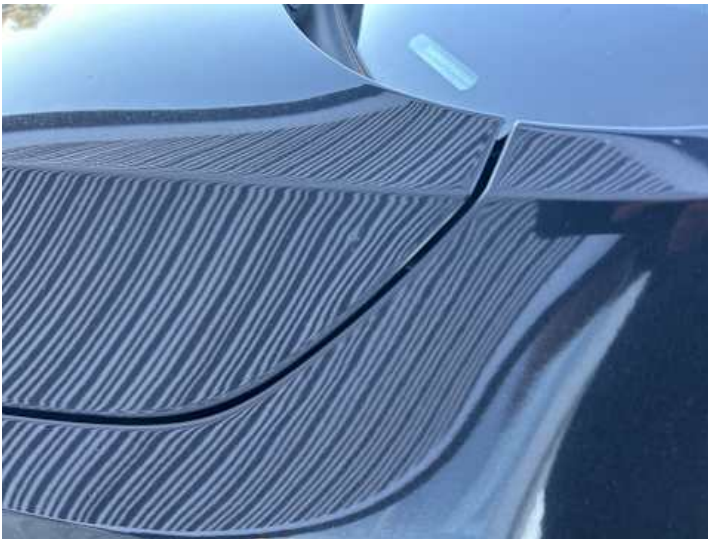
Motorhaube (Delle)

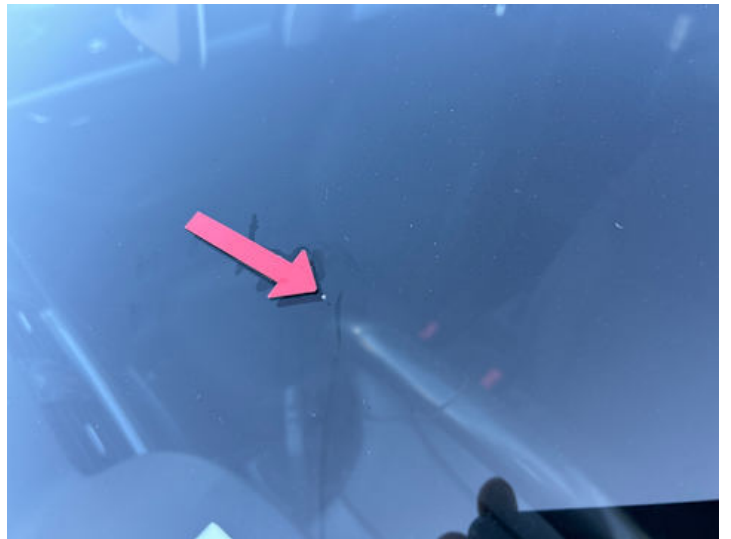
Windschutzscheibe (Steinschlag)

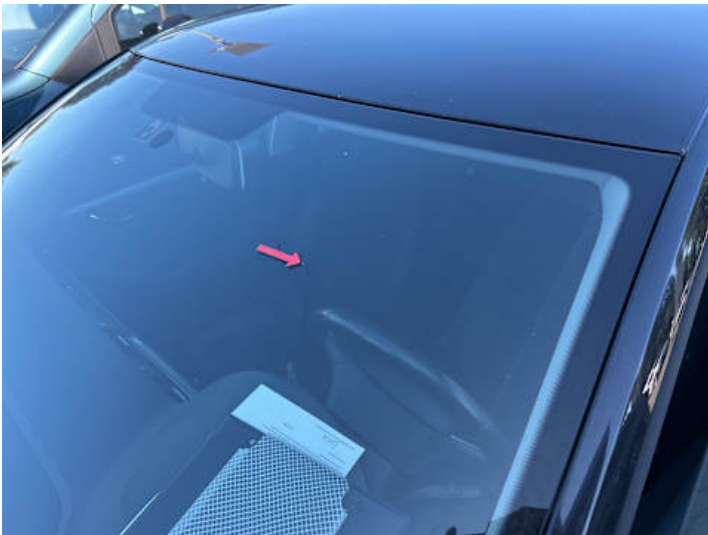
Windschutzscheibe (Steinschlag)

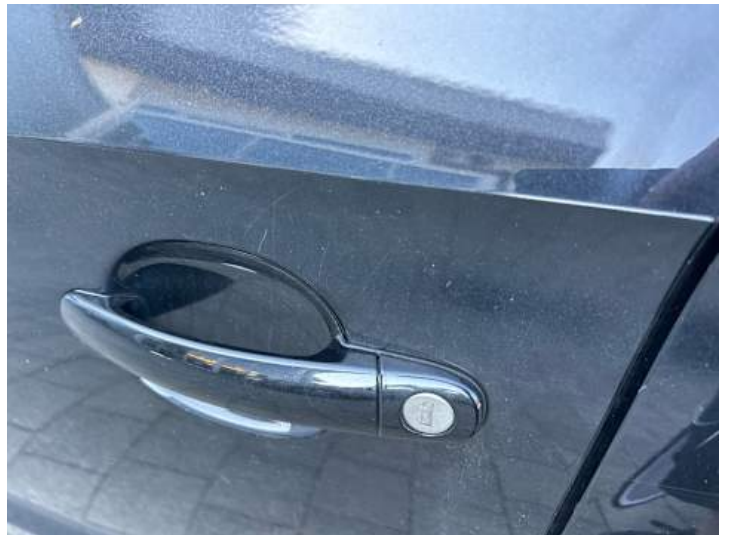
Fahrertür (Kratzer)

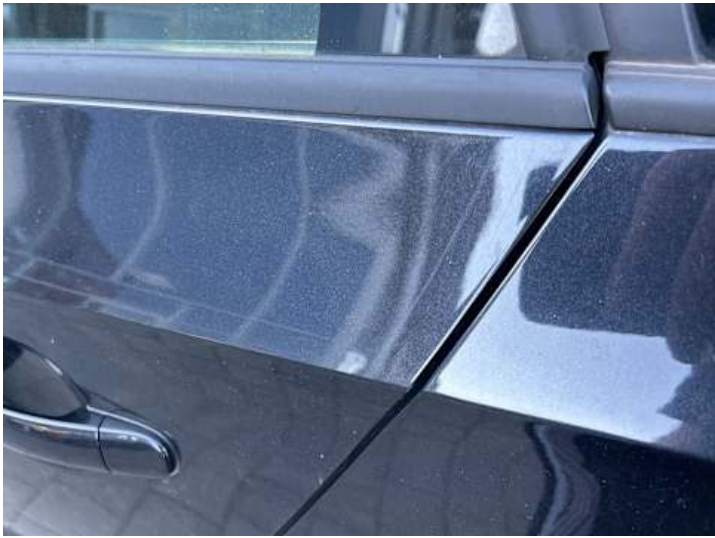
Türe hinten links (Kratzer)

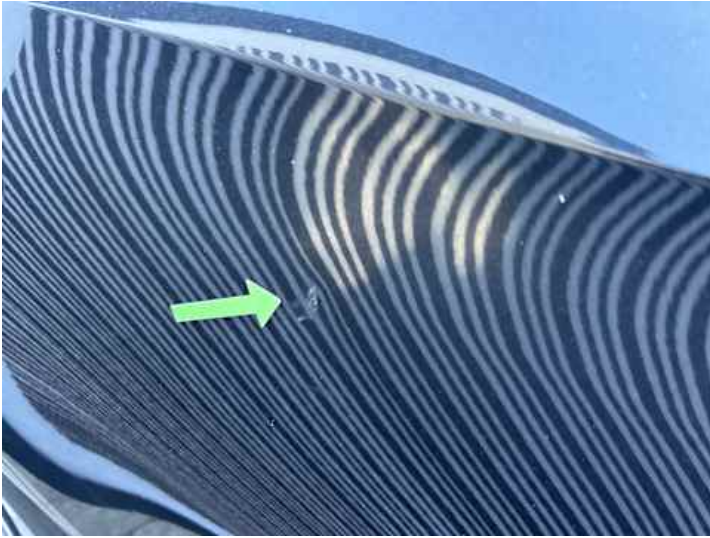
Türe hinten rechts (Kratzer, Delle)

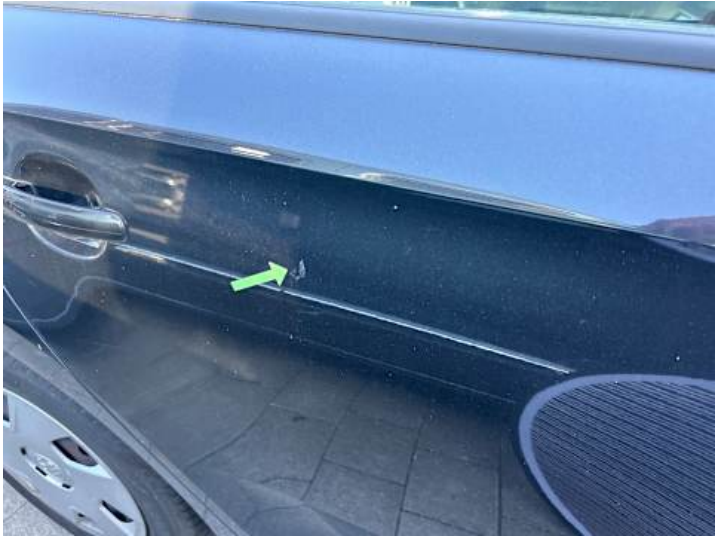
Türe hinten rechts (Kratzer, Delle)

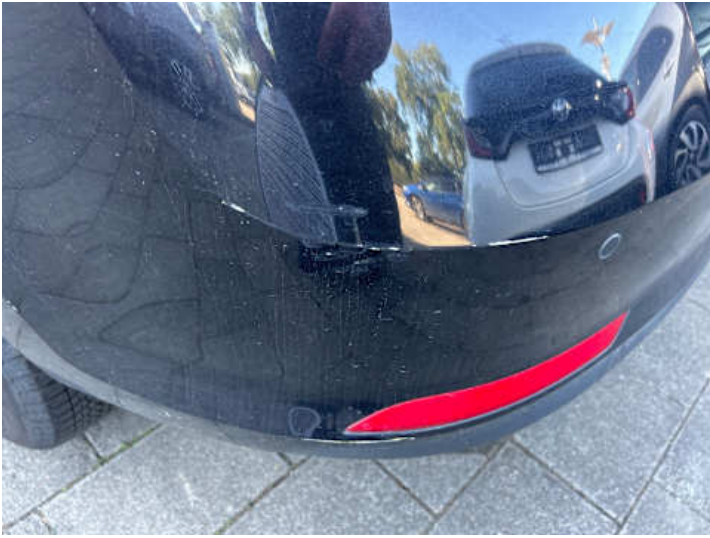
Stoßstange hinten (Kratzer)

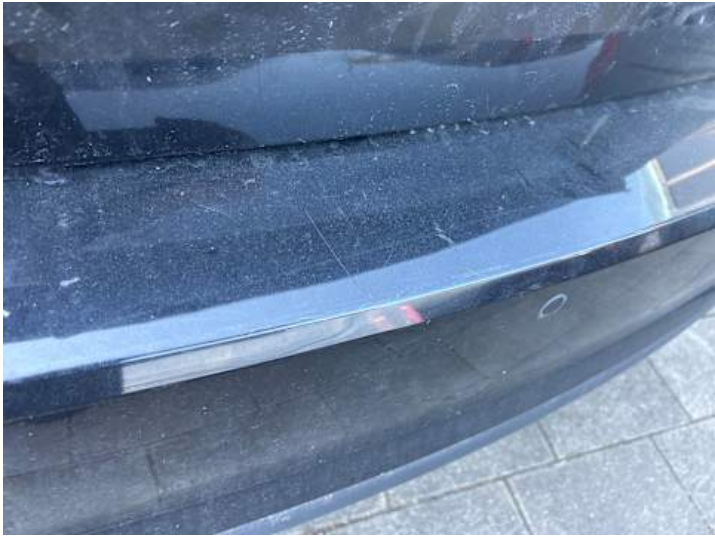
Stoßstange hinten (Kratzer)

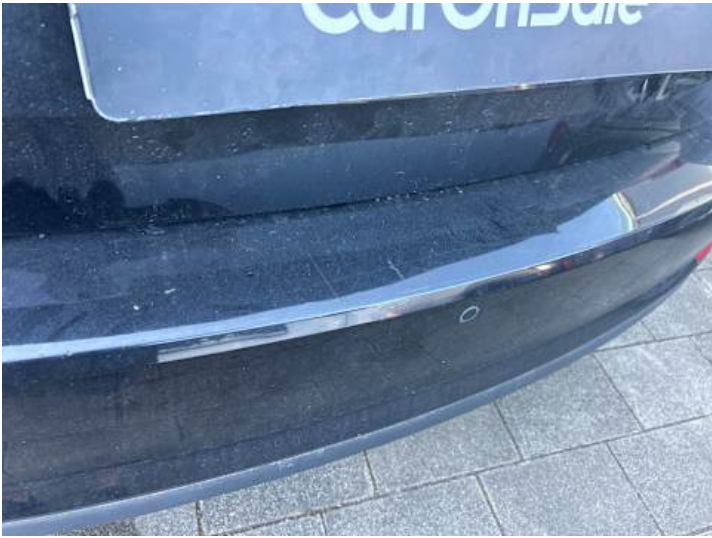
Stoßstange hinten (Kratzer)

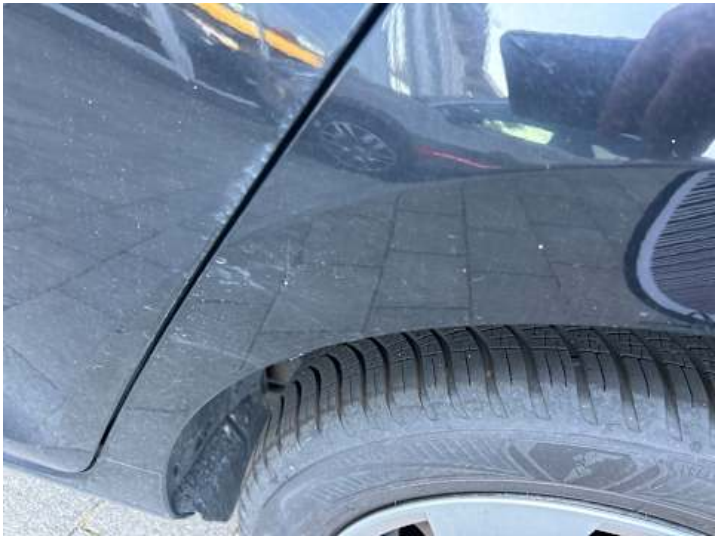
Seitenteil hinten links (Kratzer)

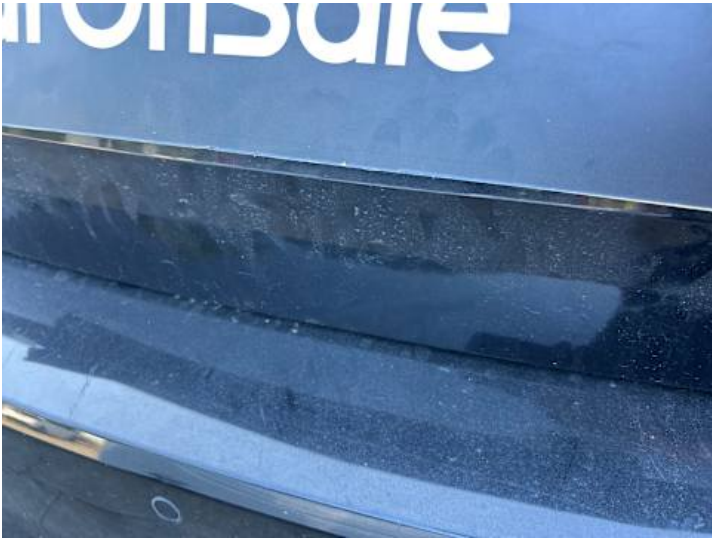
Heckklappe (Kratzer)

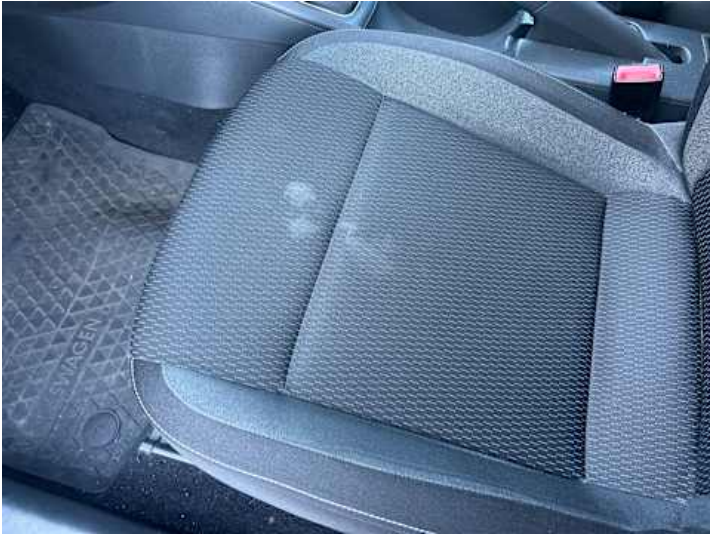
Innenraum (Verschmutzung)

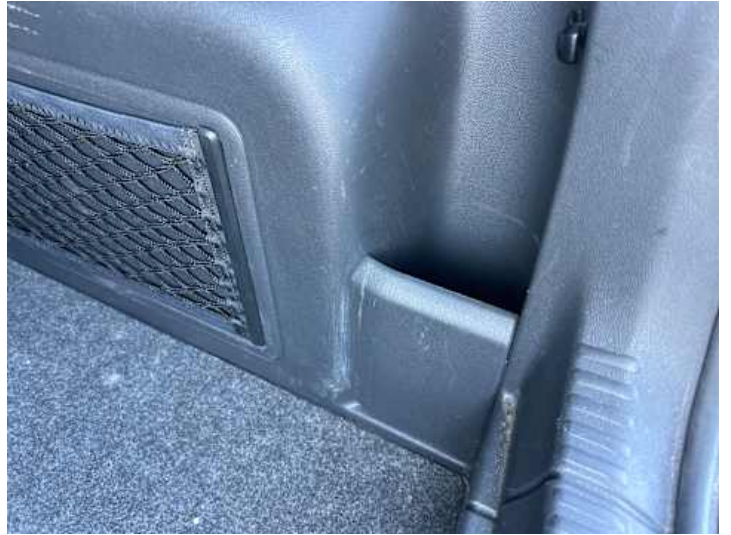
Innenraum (Kratzer)
