## Ford Ranger Wildtrak Doppelkabine 4x4

EZ 09/2014 | Pritschenwagen/Pick-Up | Diesel | Automatikgetriebe | 176.581km

Fahrzeug aufgenommen am: 24.07.2026

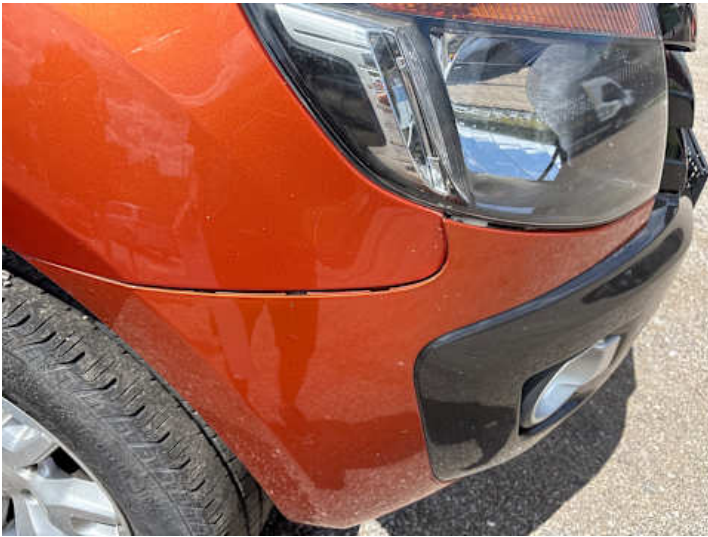
Stoßstange vorne (Spaltmaße ungenau)

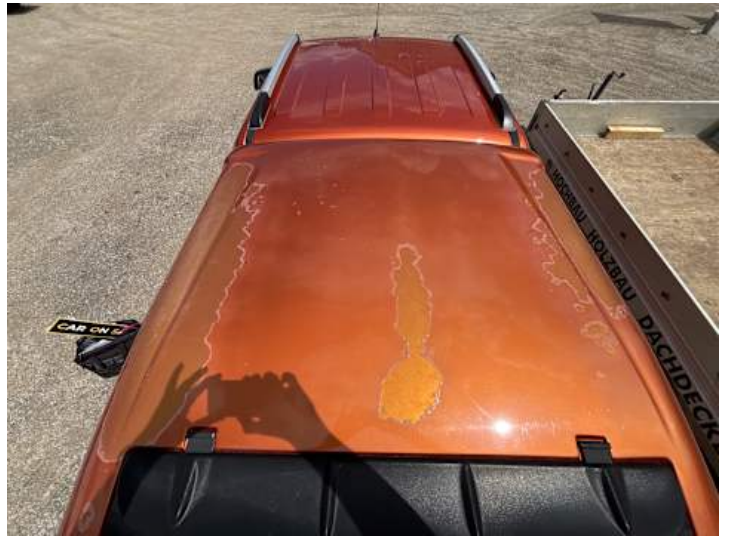
Dach (Lackschaden)

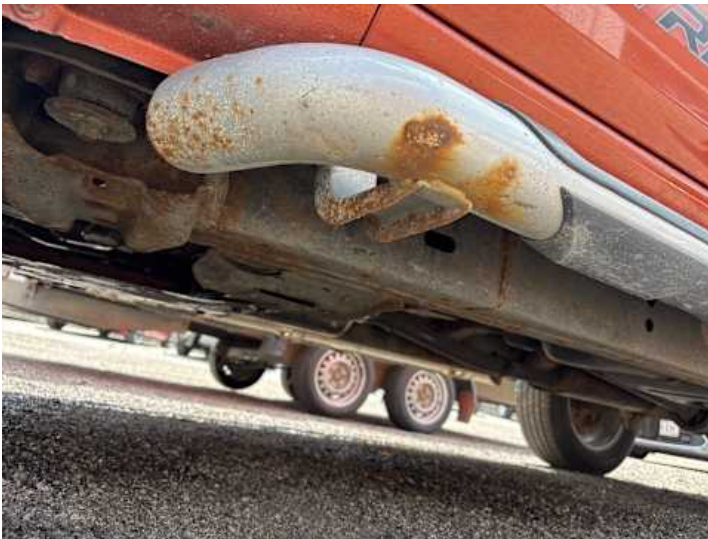
Schweller links (Rost)

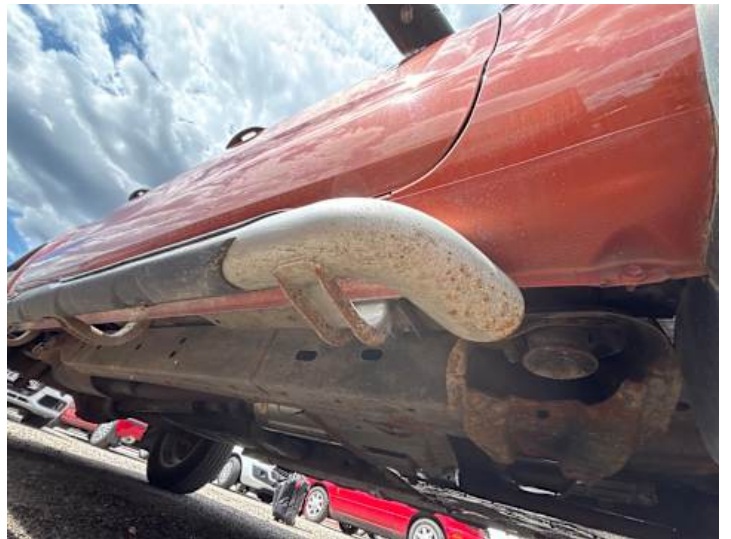
Schweller rechts (Rost)

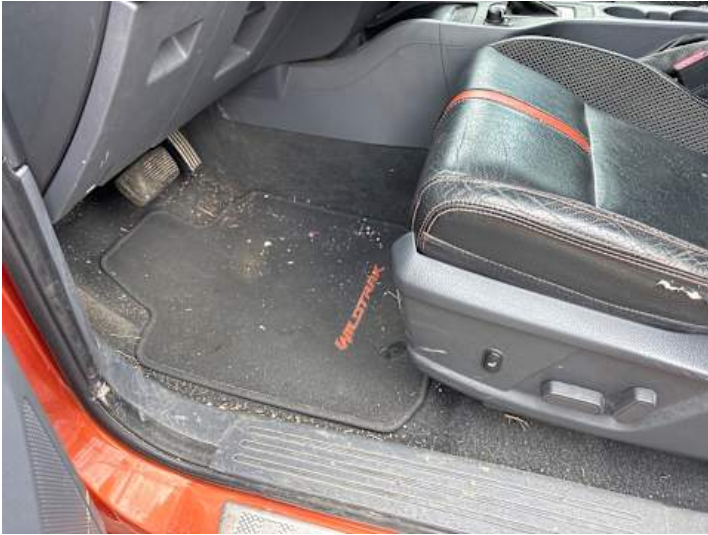
Innenraum (Verschleiß, Verschmutzung)

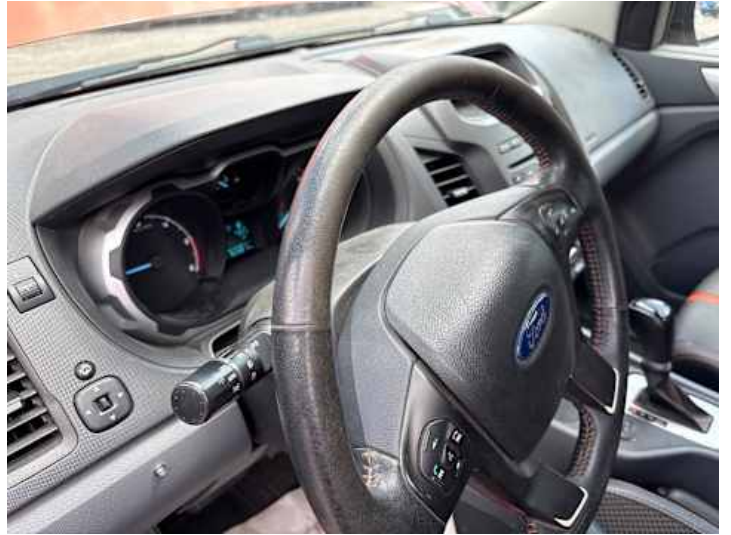
Innenraum (Verschleiß, Verschmutzung)

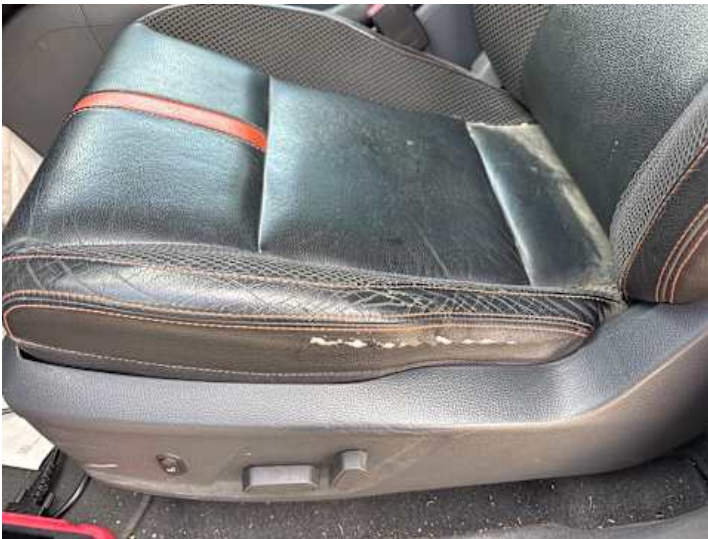
Innenraum (Riss/Bruch)
