## Hyundai Tucson Trend 2WD

EZ 12/2017 | Geländewagen | Benzin | Schaltgetriebe | 165.666km  
Besteuerung: Differenzbesteuert (§25a UStG)  
Fahrzeugstandort: 31\*\*\*  
Fahrzeug aufgenommen am: 05.08.2026

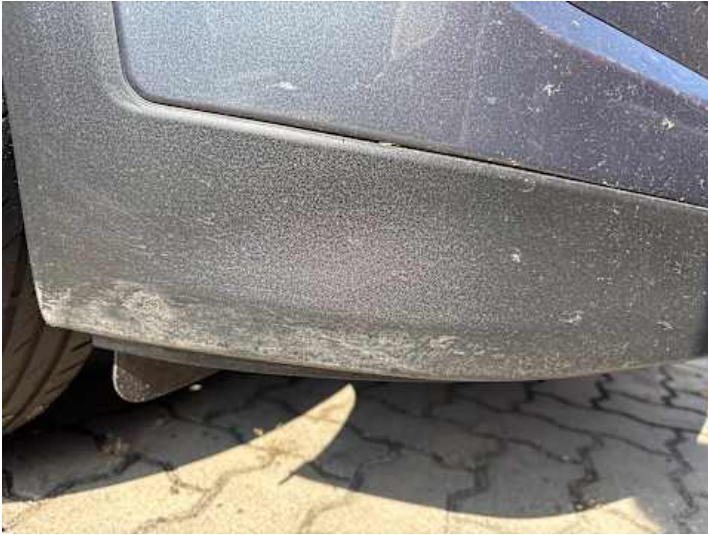
Stoßstange vorne (Kratzer)

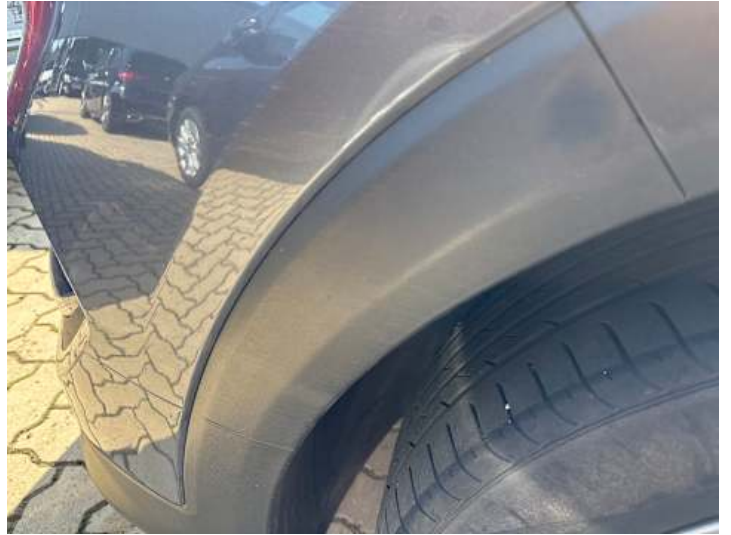
Stoßstange vorne (Kratzer)

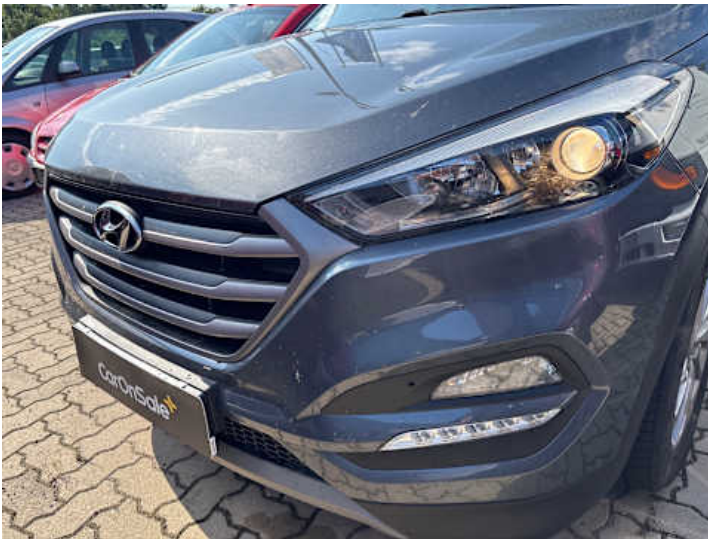
Stoßstange vorne (Kratzer)

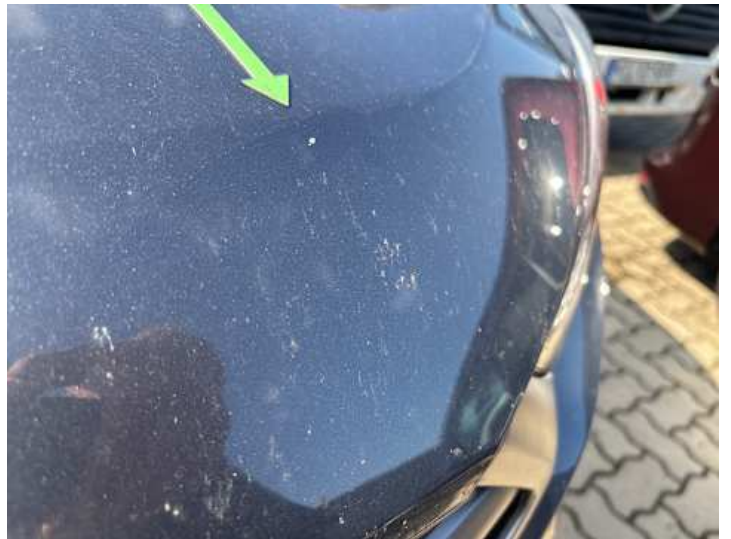
Motorhaube (Steinschlag)

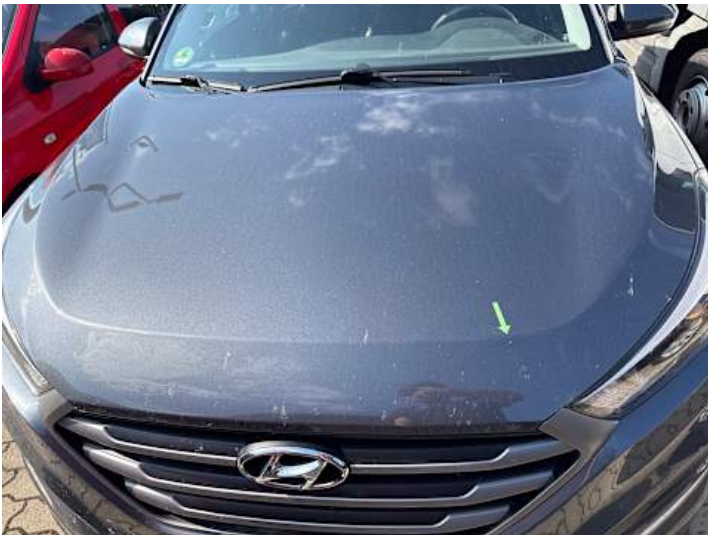
Motorhaube (Steinschlag)

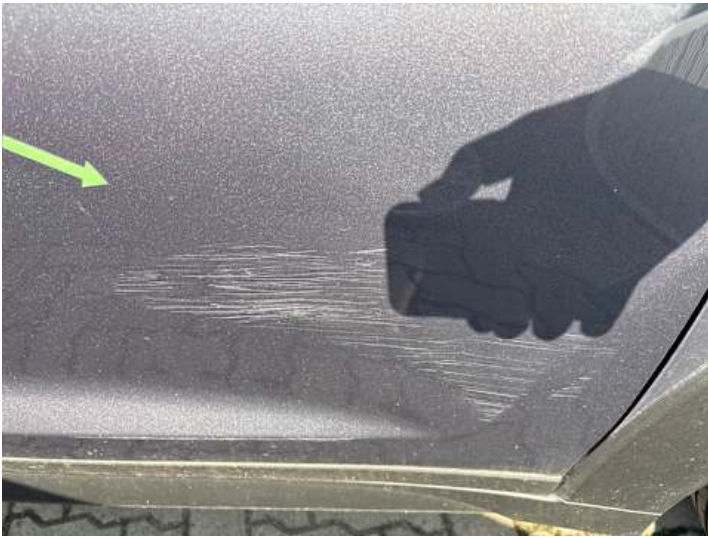
Beifahrertür (Kratzer)

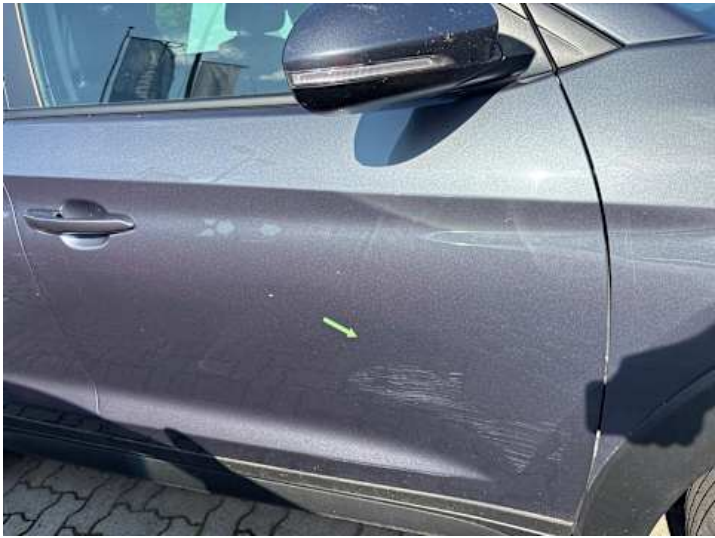
Beifahrertür (Kratzer)

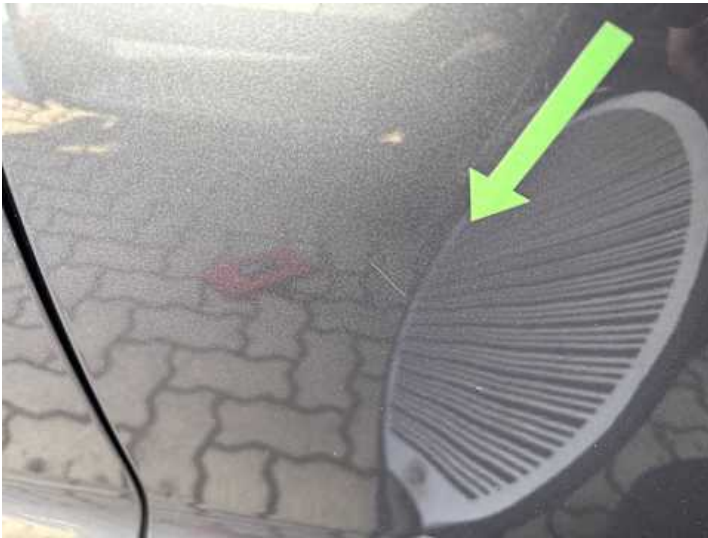
Türe hinten links (Kratzer)

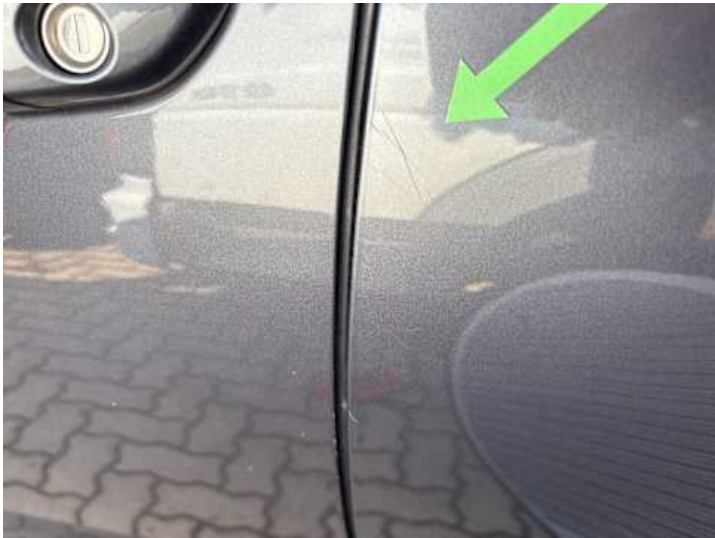
Türe hinten links (Kratzer)

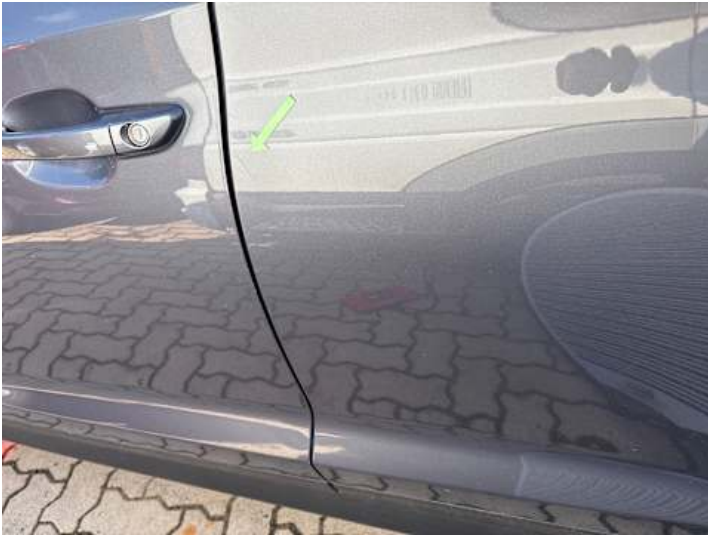
Türe hinten links (Kratzer)

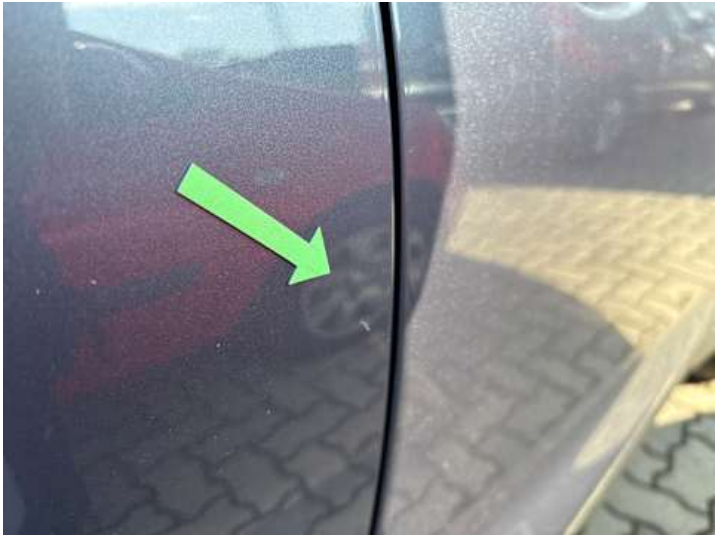
Türe hinten rechts (Kratzer)

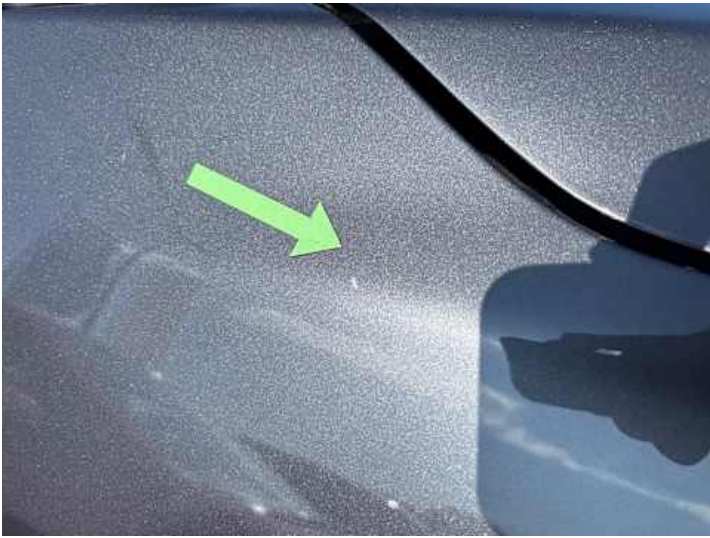
Kotflügel vorne rechts (Kratzer)

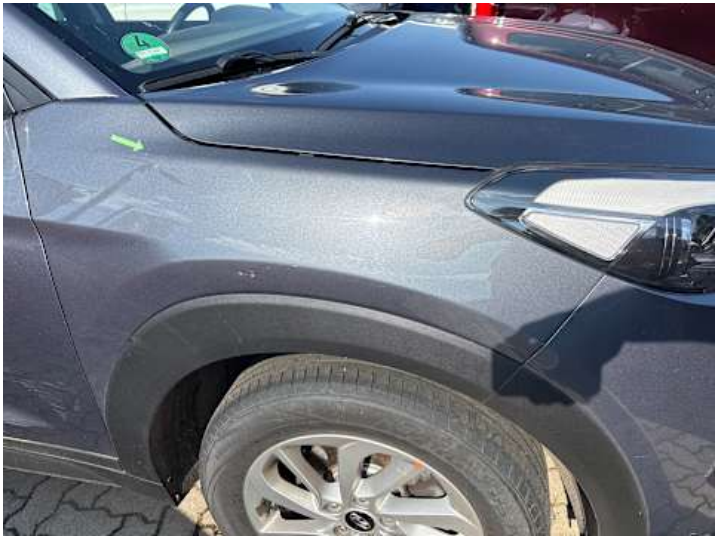
Kotflügel vorne rechts (Kratzer)

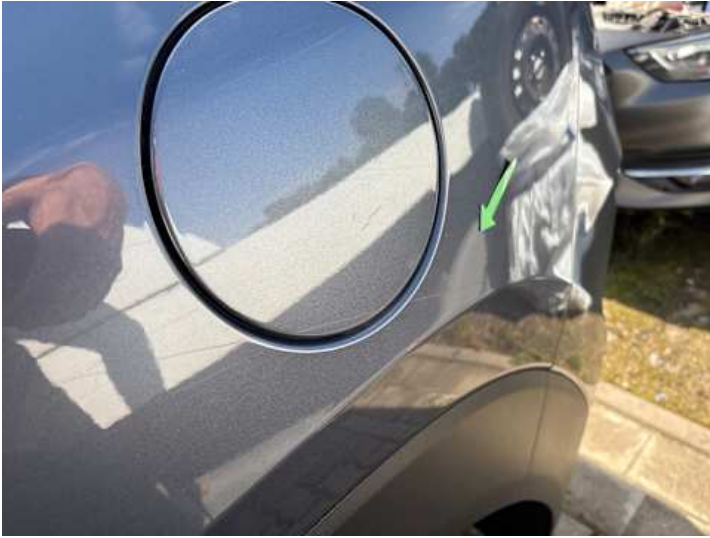
Seitenteil hinten links (Kratzer)

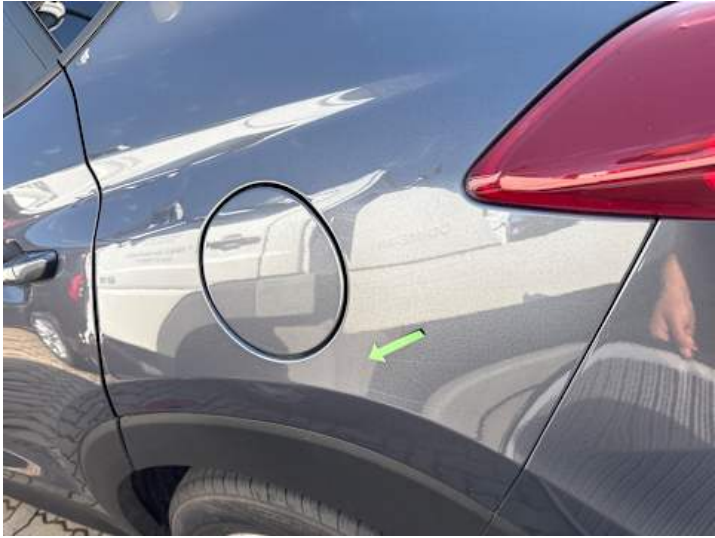
Seitenteil hinten links (Kratzer)

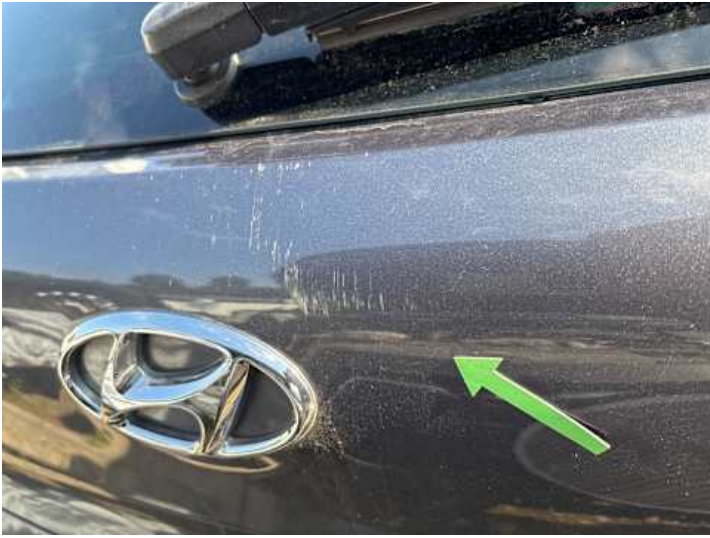
Heckklappe (Kratzer)

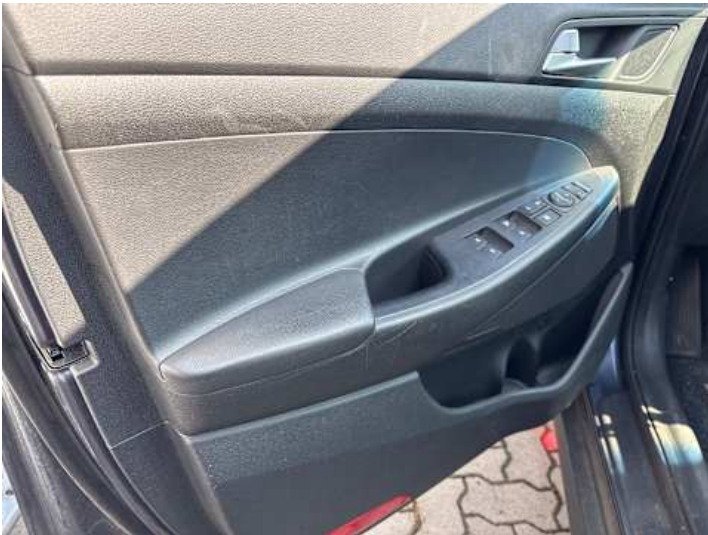
Innenraum (Verschleiß)

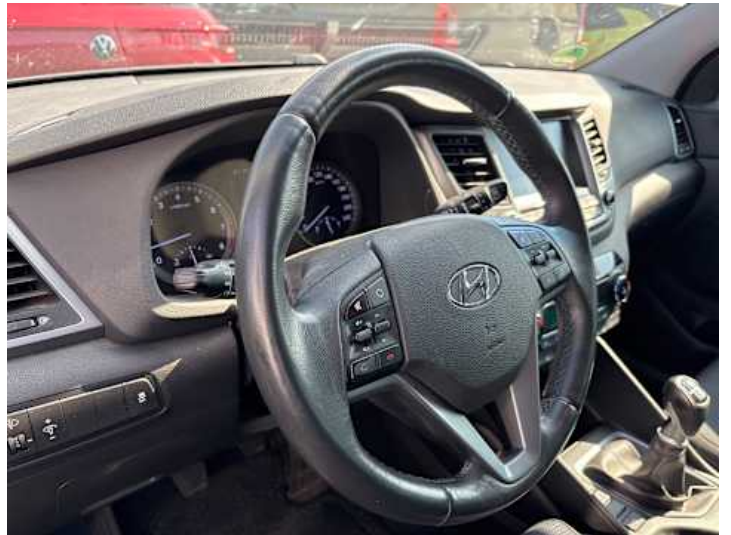
Innenraum (Verschleiß)

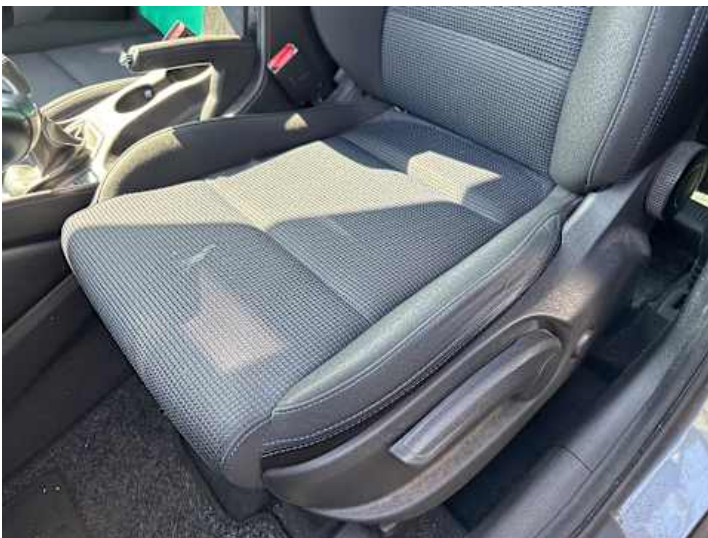
Innenraum (Verschleiß)
