## Subaru Forester Exclusive

EZ 02/2015 | Geländewagen | Benzin | Automatikgetriebe | 250.066km

Fahrzeug aufgenommen am: 29.07.2026

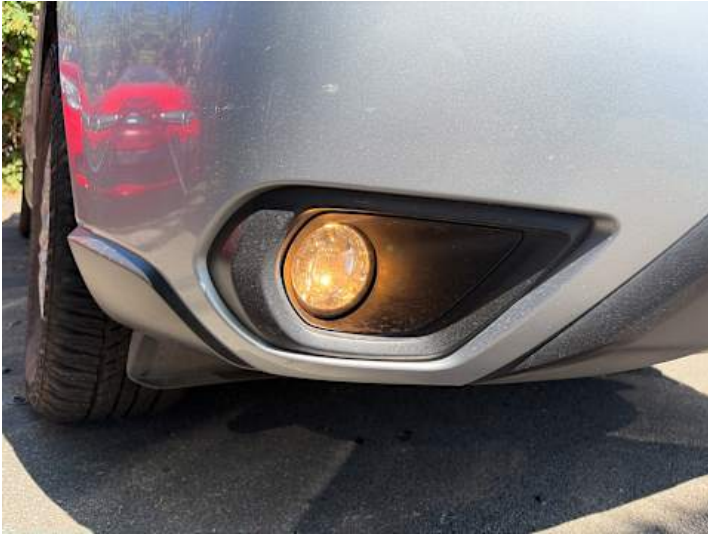
Stoßstange vorne (Lackschaden, Kratzer)

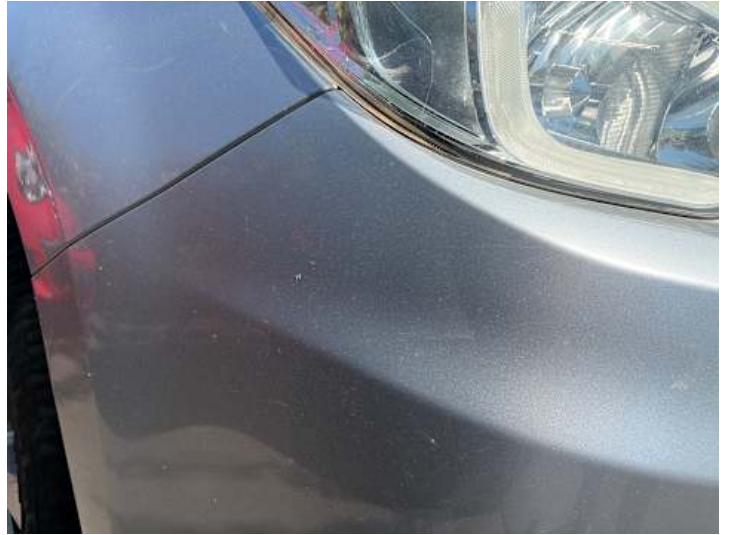
Stoßstange vorne (Lackschaden, Kratzer)

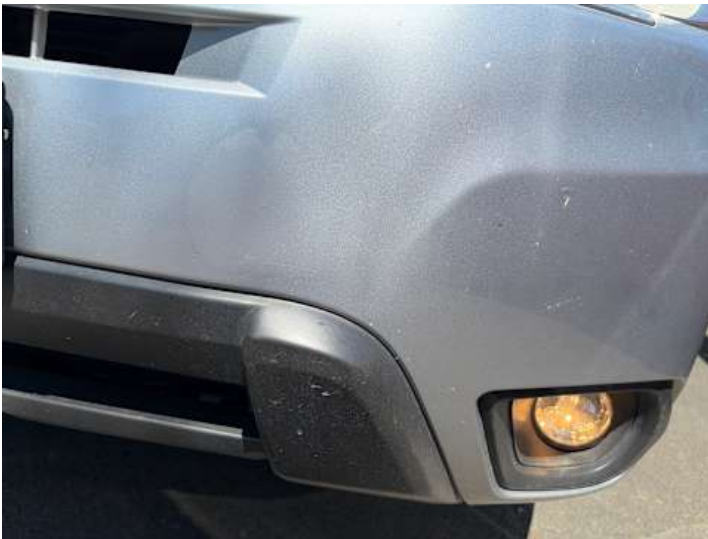
Stoßstange vorne (Lackschaden, Kratzer)

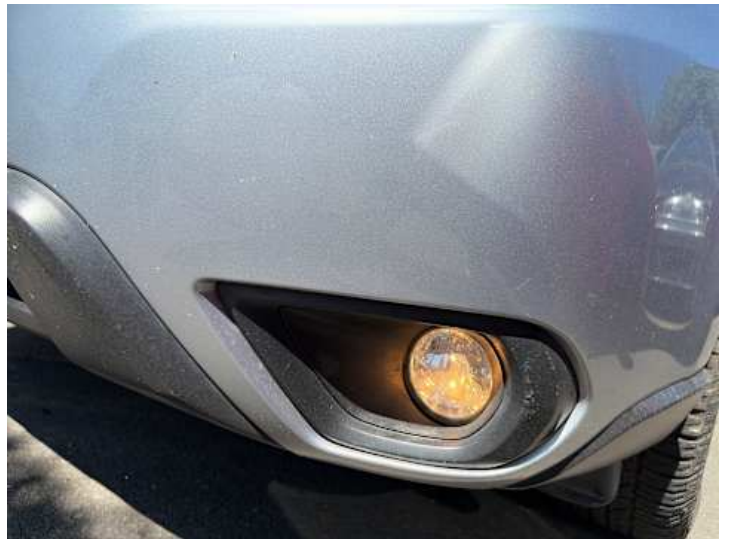
Stoßstange vorne (Lackschaden, Kratzer)

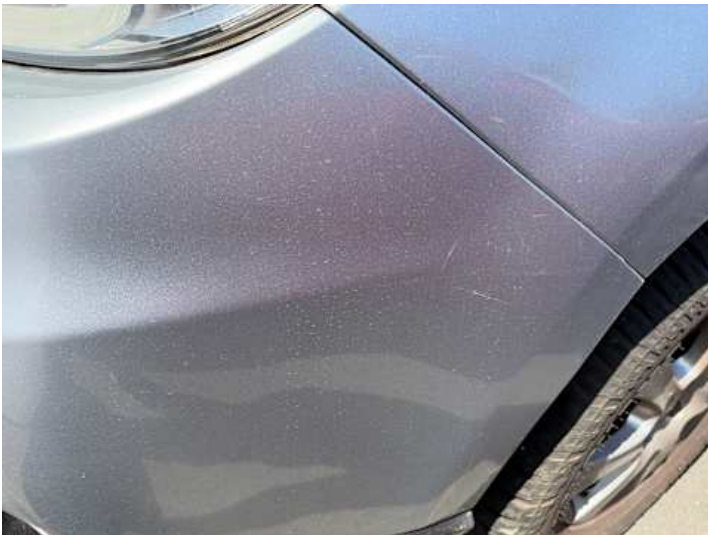
Stoßstange vorne (Lackschaden, Kratzer)

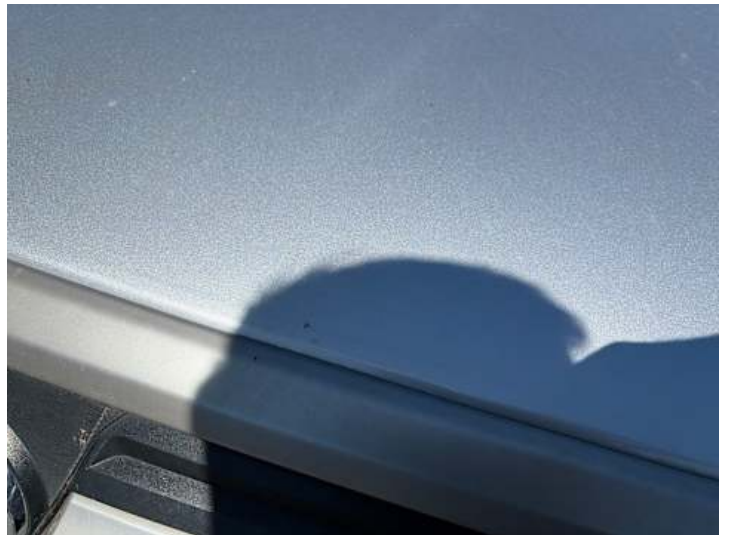
| Fahrzeugteil | Lackschichtdicke (in µm) | Fahrzeugteil | Lackschichtdicke (in µm) |
|---|---|---|---|
| Motorhaube | 180 | Heckklappe | 130 |

Motorhaube (Lackschaden, Kratzer, Steinschlag)

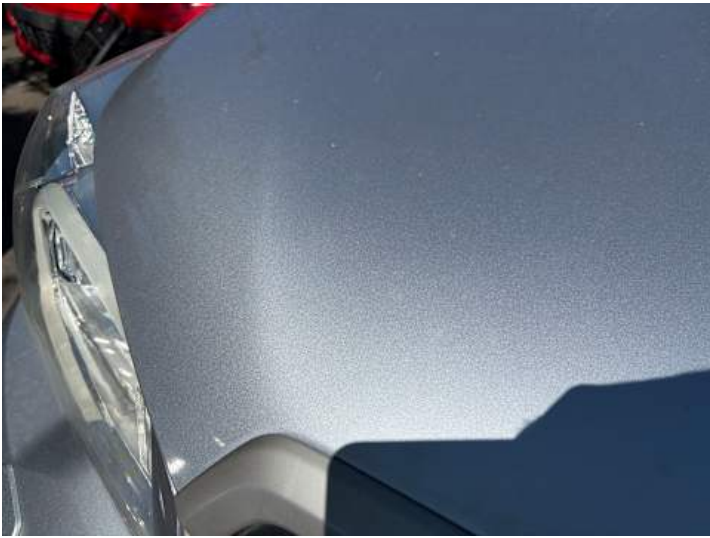
Motorhaube (Lackschaden, Kratzer, Steinschlag)

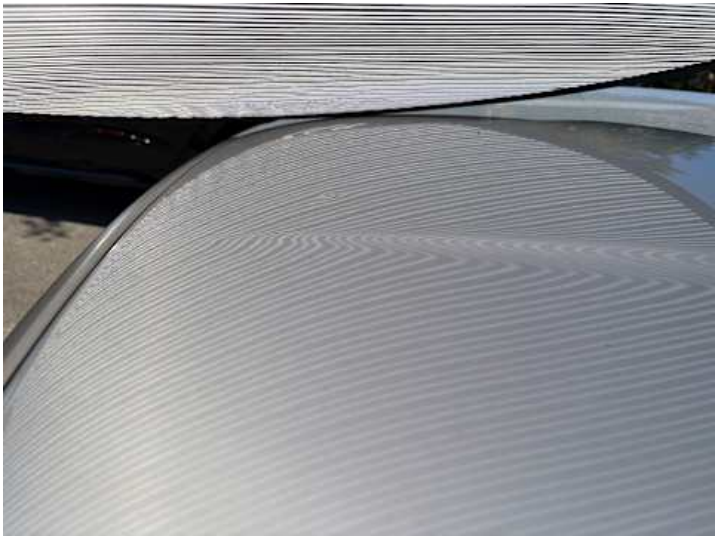
Motorhaube (Delle)

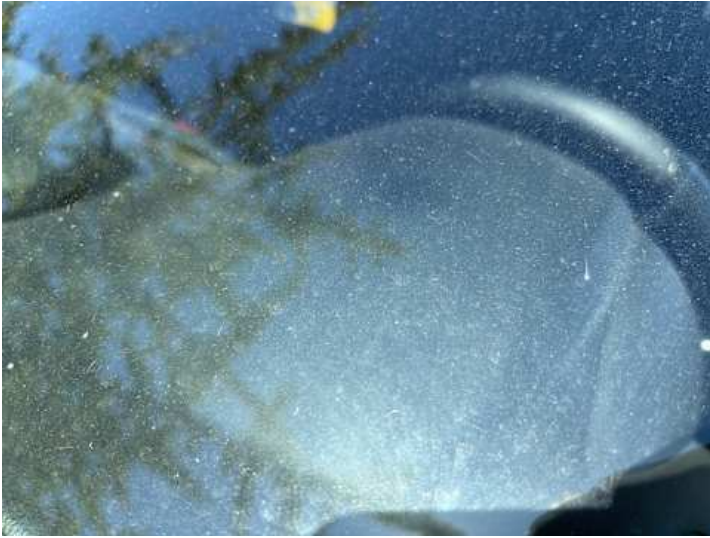
Windschutzscheibe (Steinschlag)

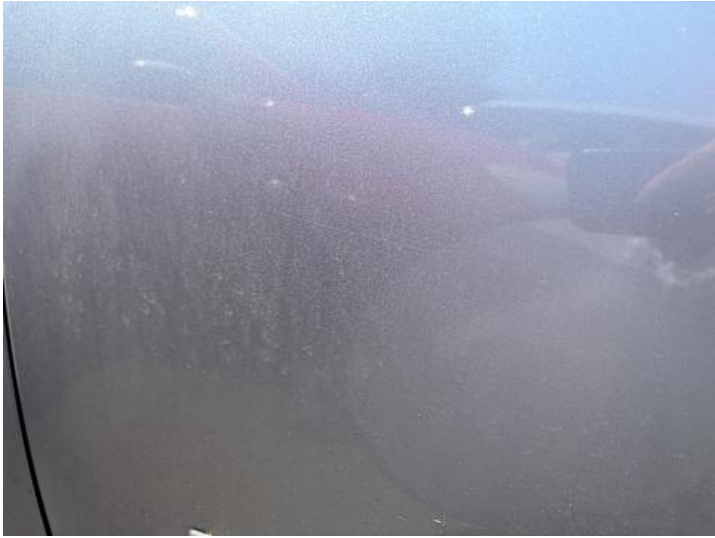
| Fahrzeugteil | Lackschichtdicke (in µm) | Fahrzeugteil | Lackschichtdicke (in µm) |
|---|---|---|---|
| Fahrertür | 790 | Beifahrertür | 140 |

Fahrtür (Lackschaden, Kratzer)

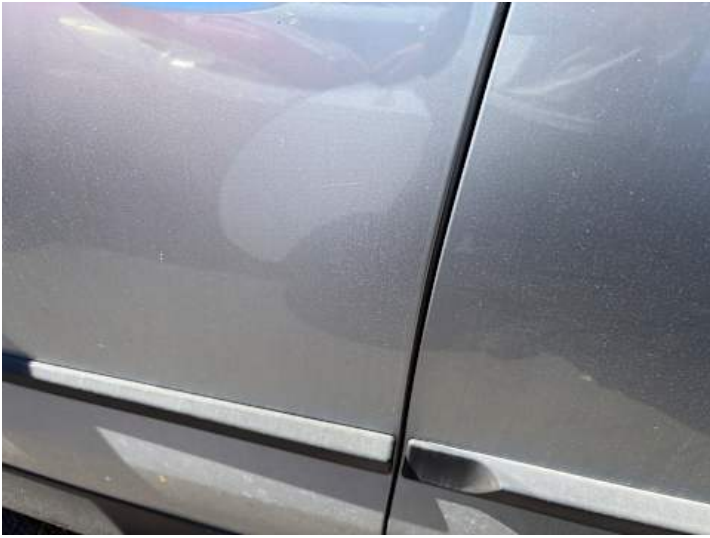
Fahrtür (Lackschaden, Kratzer)

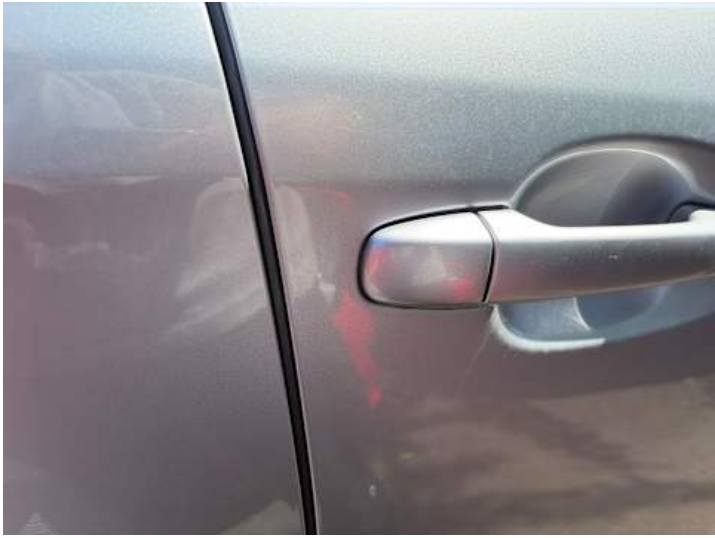
Beifahrtür (Lackschaden, Kratzer)

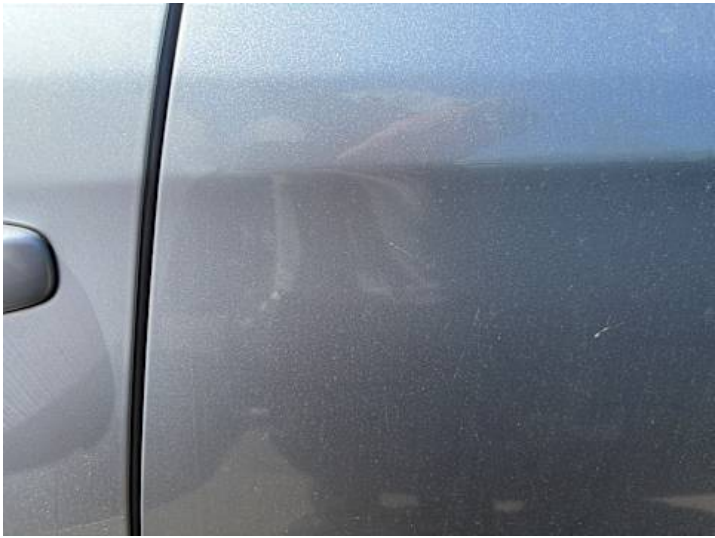
Türe hinten links (Lackschaden, Kratzer)

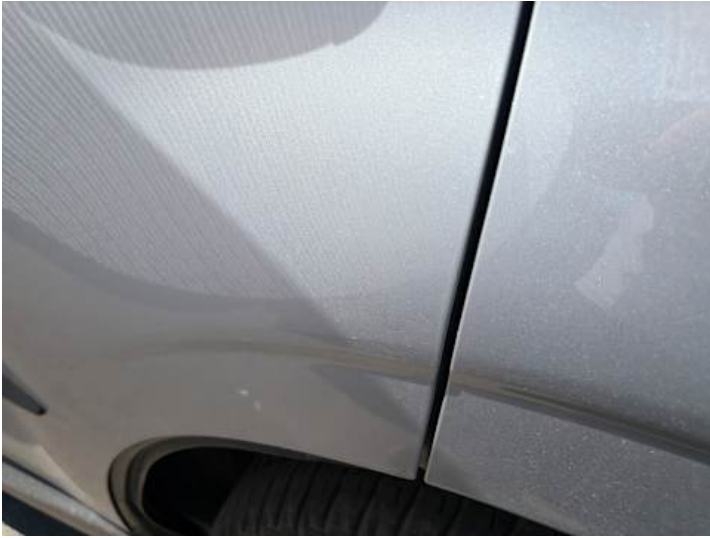
Türe hinten links (Lackschaden, Kratzer)

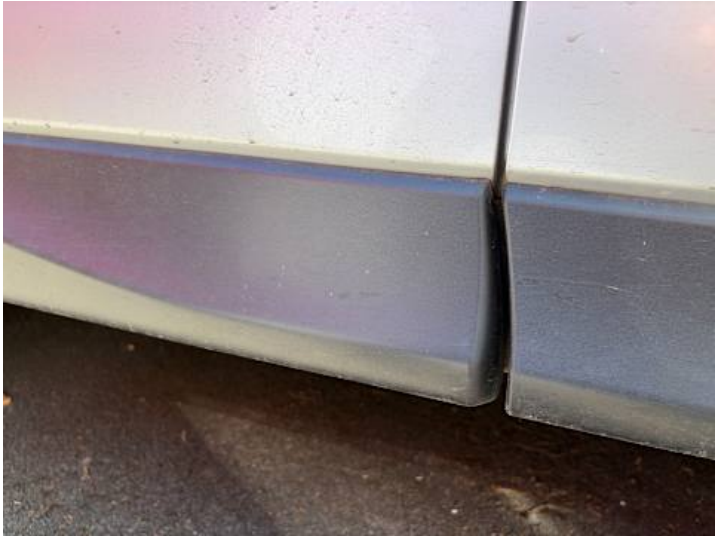
Türe hinten rechts (Lackschaden, Kratzer)

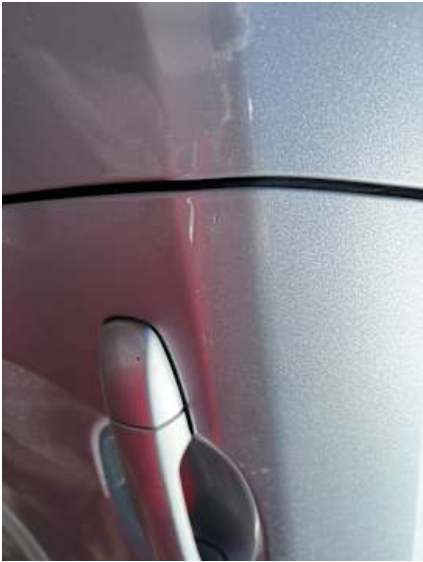
Türe hinten rechts (Lackschaden, Kratzer)

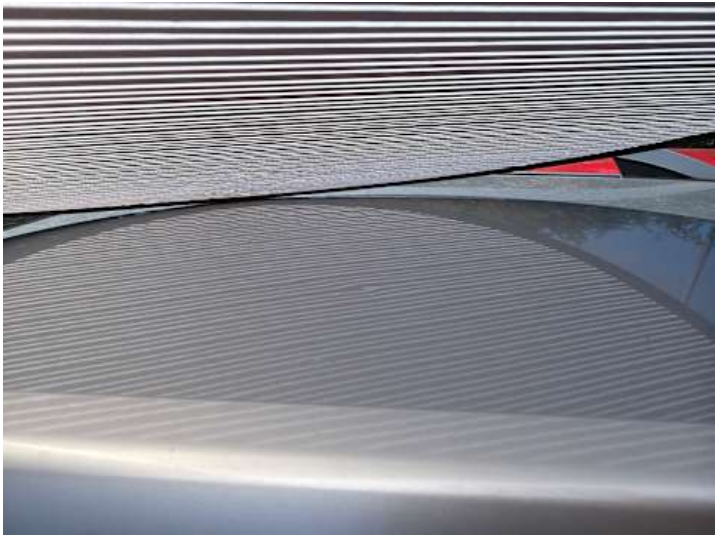
Dach (Delle)

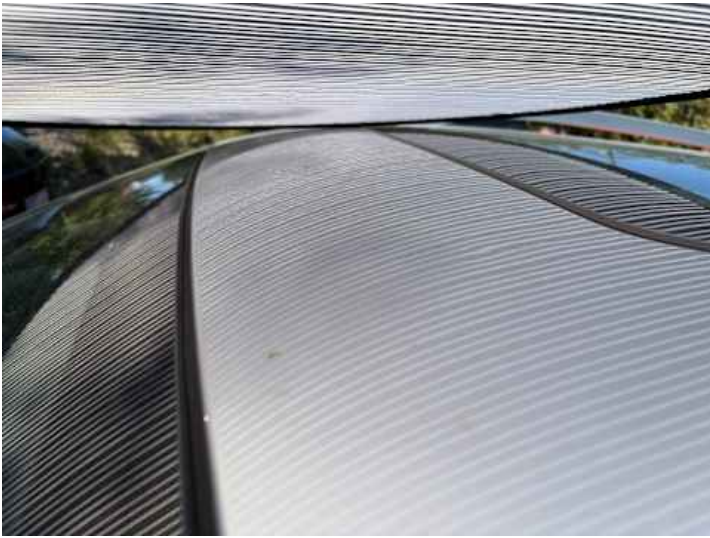
Dach (Delle)

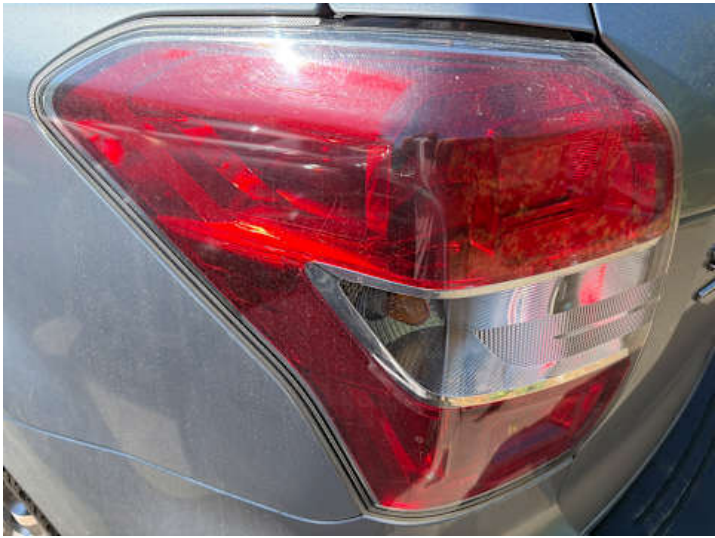
Rücklicht (links) (Kratzer)

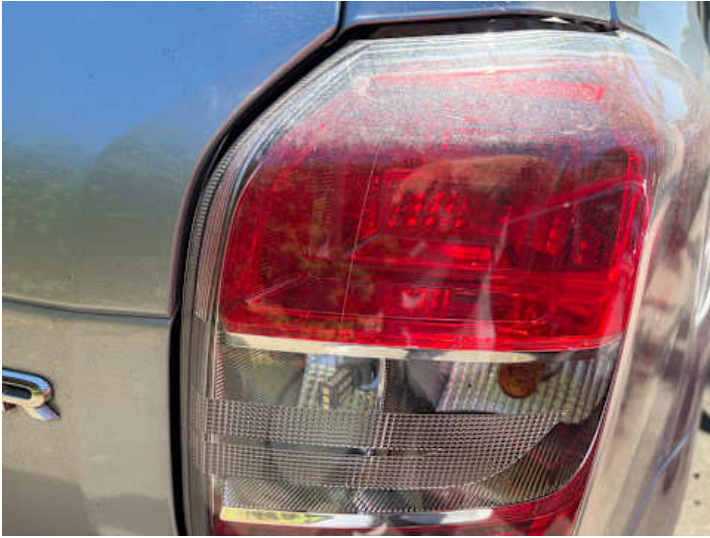
Rücklicht (rechts) (Kratzer)

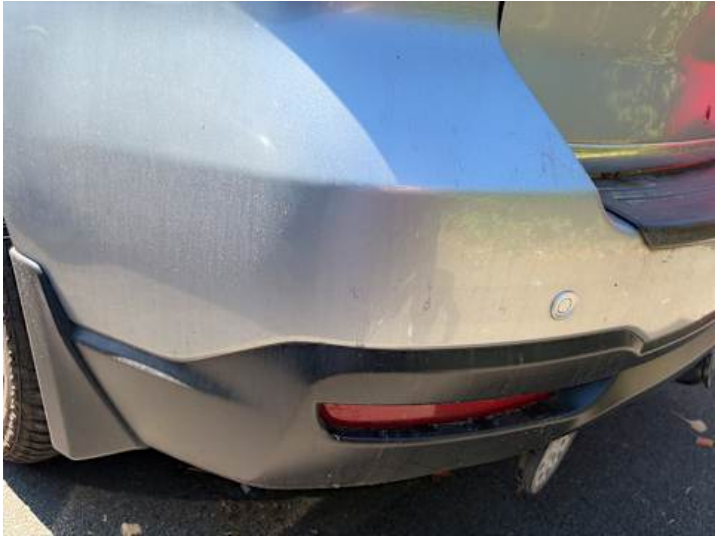
Stoßstange hinten (Lackschaden, Kratzer)

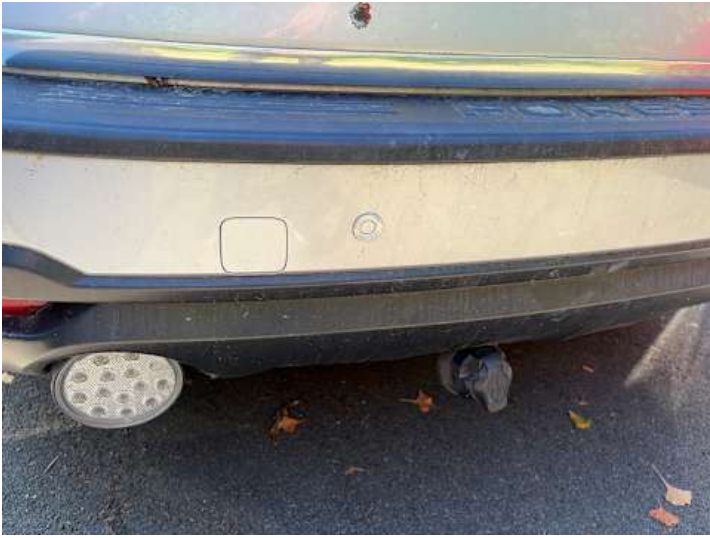
Stoßstange hinten (Lackschaden, Kratzer)

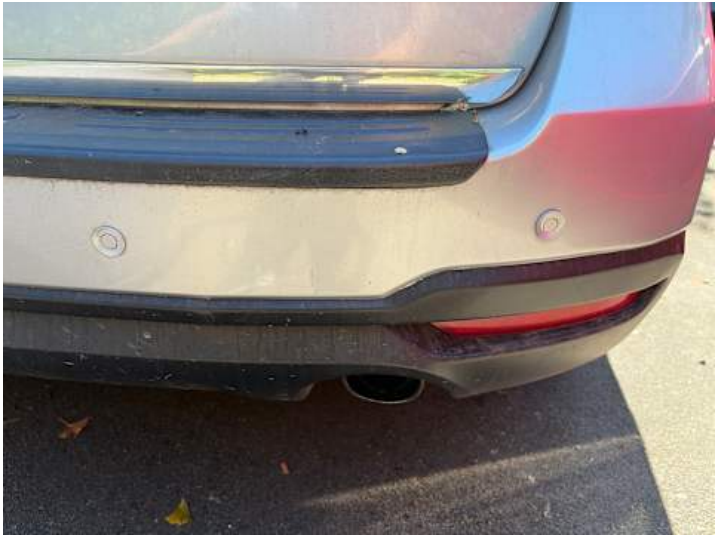
Stoßstange hinten (Lackschaden, Kratzer)

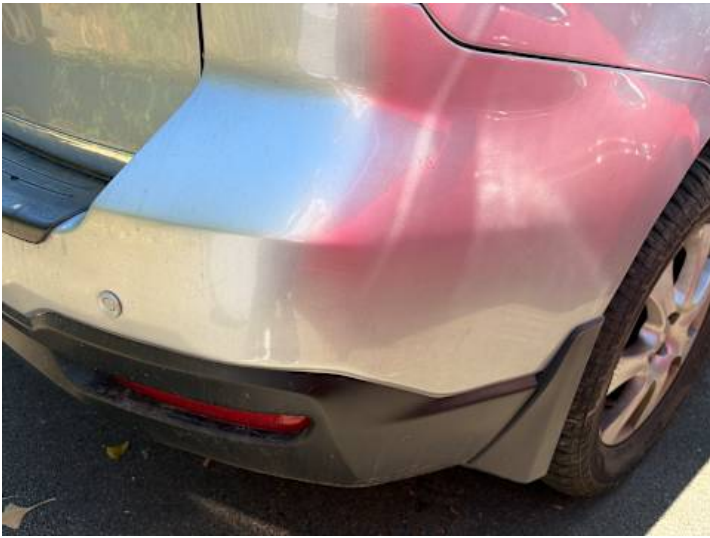
Stoßstange hinten (Lackschaden, Kratzer)

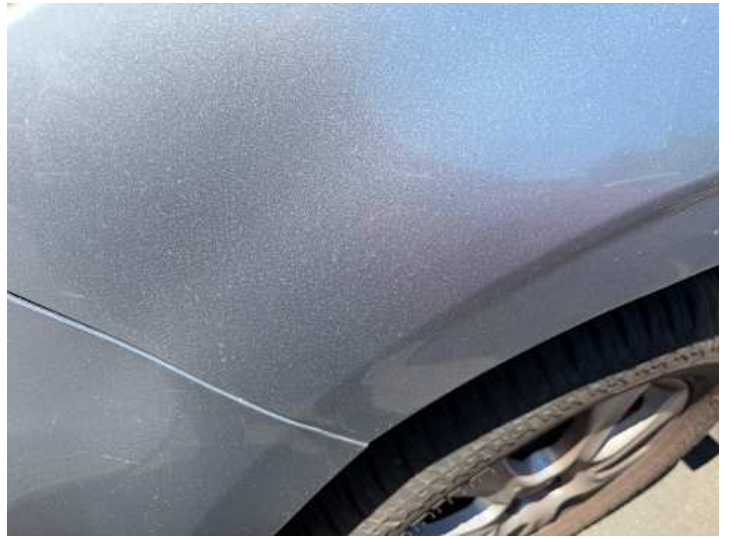
Kotflügel vorne links (Lackschaden, Kratzer)

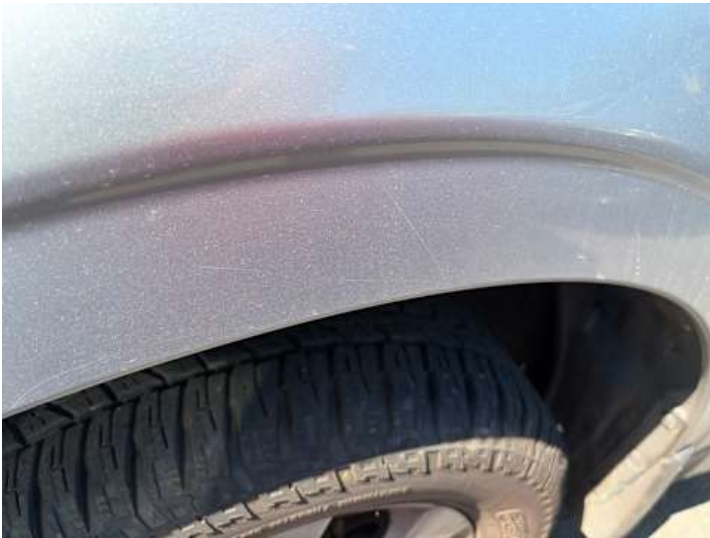
Kotflügel vorne links (Lackschaden, Kratzer)

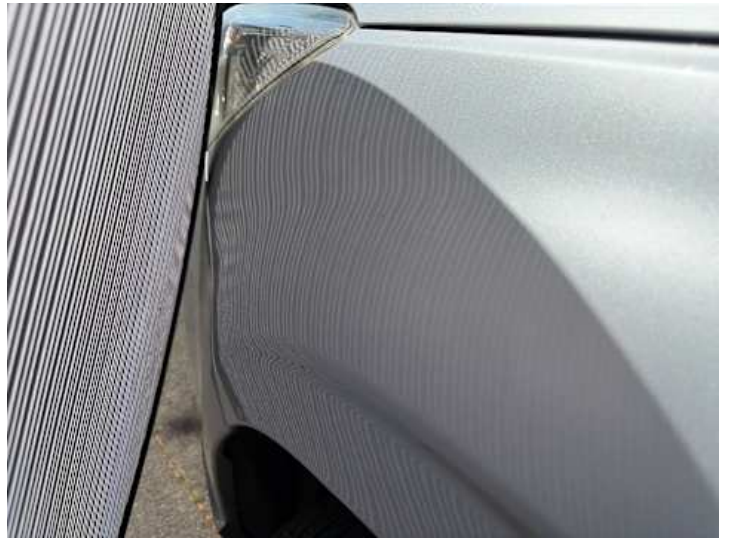
Kotflügel vorne links (Delle)

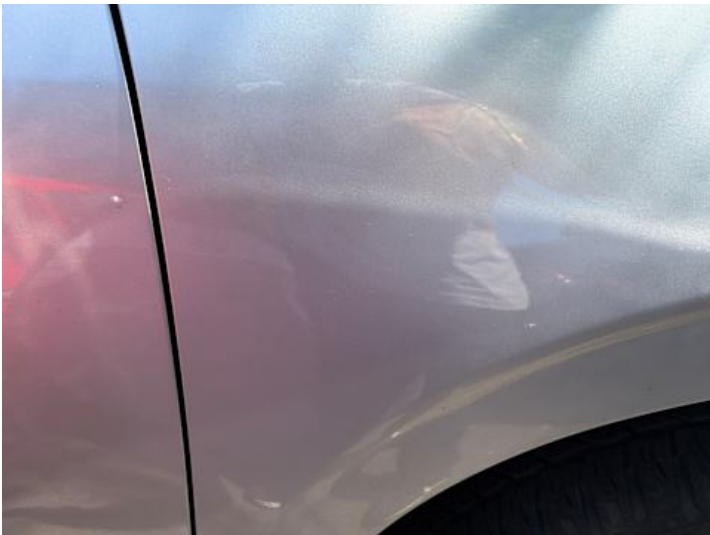
Kotflügel vorne rechts (Lackschaden, Kratzer)

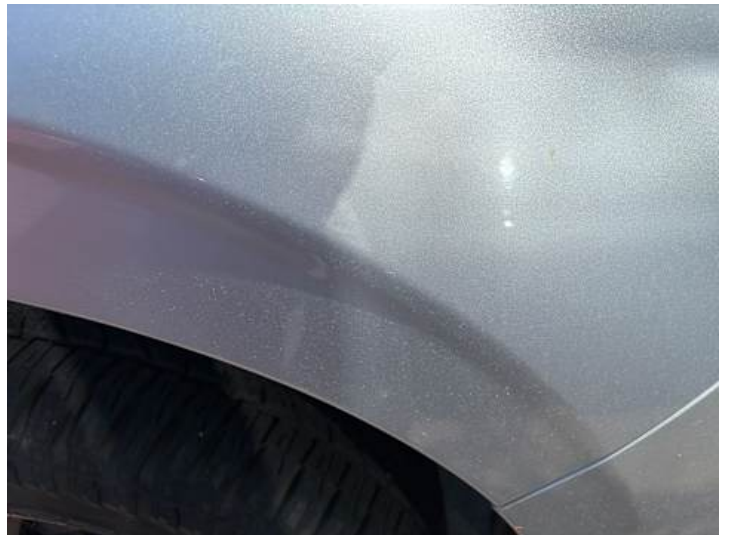
Kotflügel vorne rechts (Lackschaden, Kratzer)

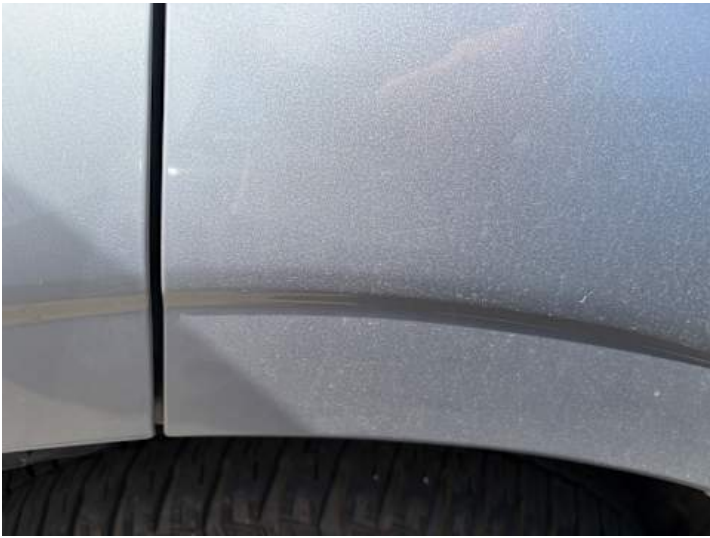
Seitenteil hinten links (Lackschaden, Kratzer)

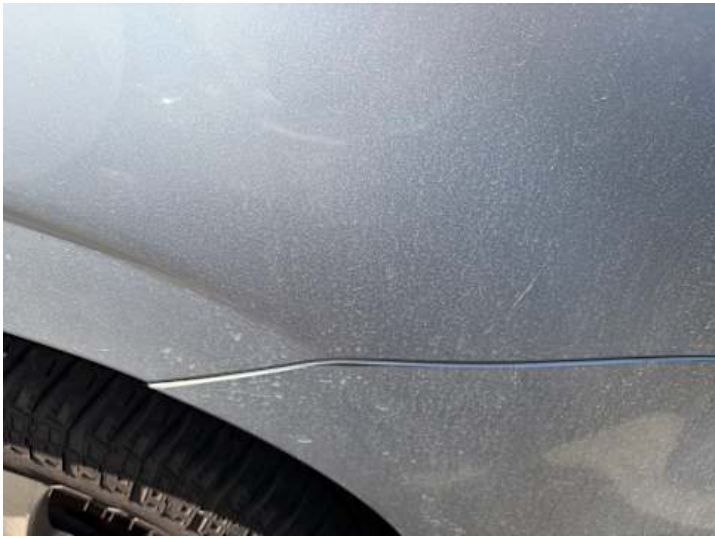
Seitenteil hinten links (Lackschaden, Kratzer)

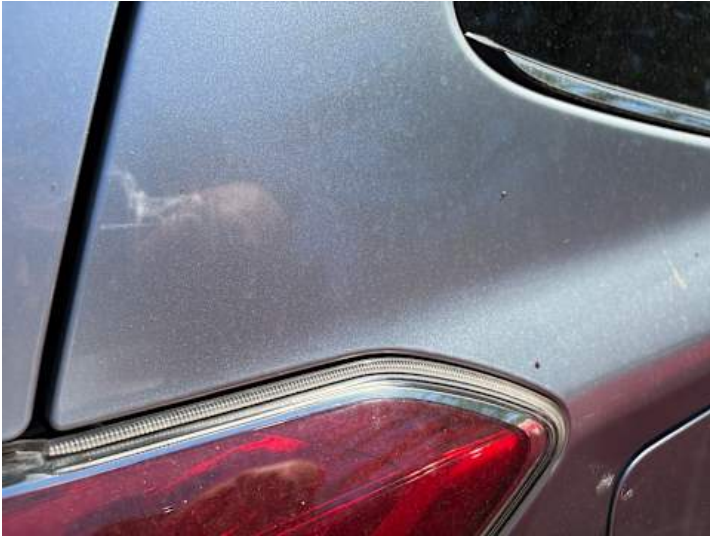
| Fahrzeugteil | Lackschichtdicke (in µm) | Fahrzeugteil | Lackschichtdicke (in µm) |
|---|---|---|---|
| Seitenteil hinten links | 150 | Seitenteil hinten rechts | 1950 |

Seitenteil hinten rechts (Lackschaden, Kratzer)

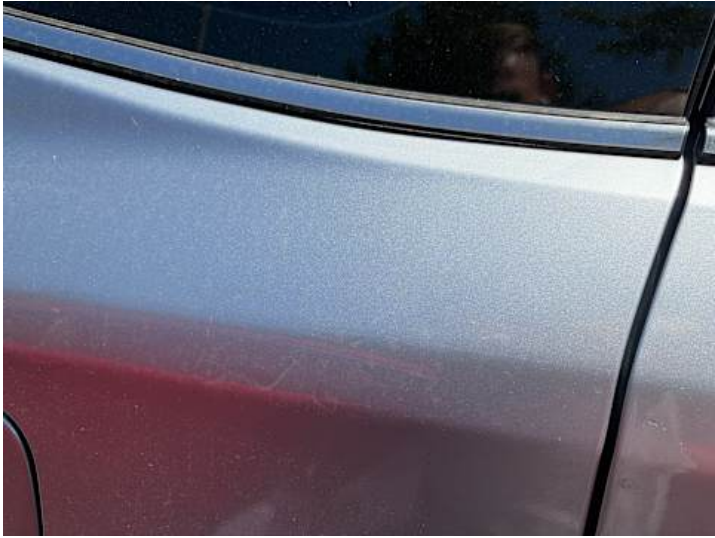
Seitenteil hinten rechts (Lackschaden, Kratzer)

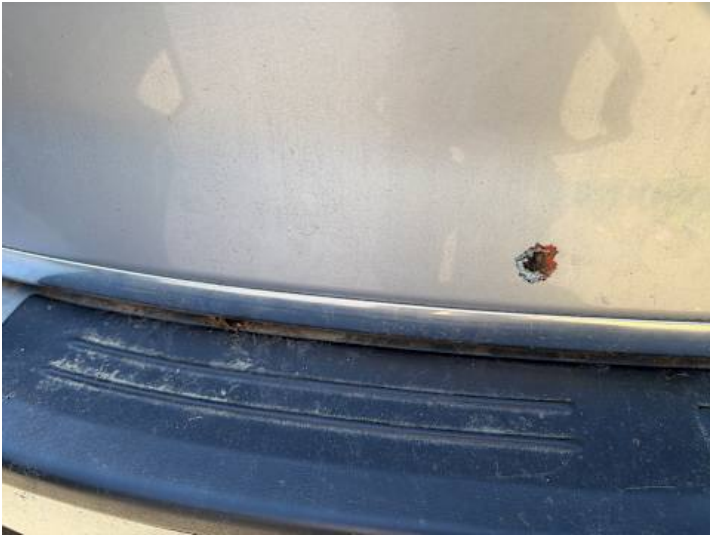
Heckklappe (Lackschaden, Kratzer)

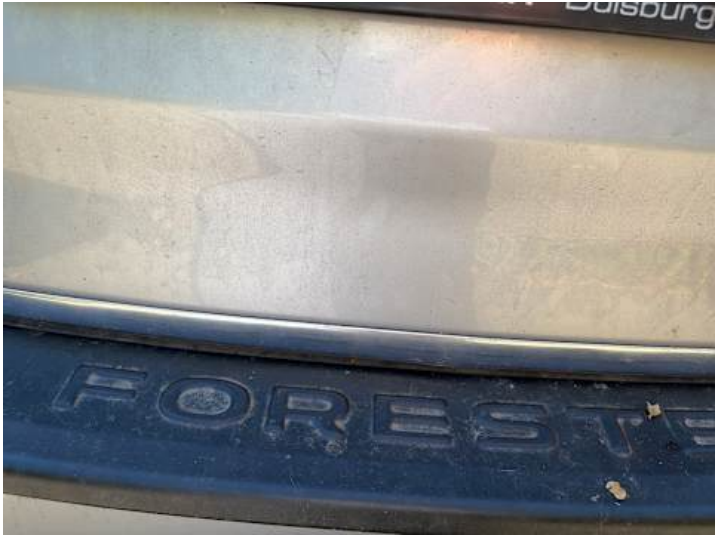
Heckklappe (Lackschaden, Kratzer)

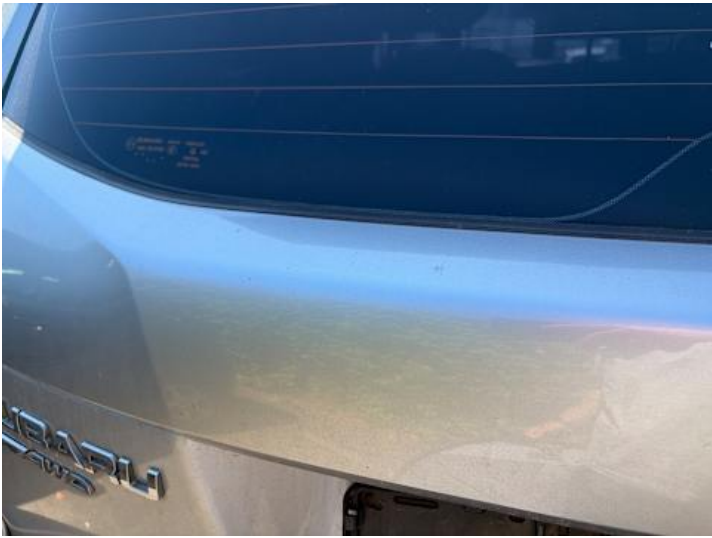
Heckklappe (Lackschaden, Kratzer)

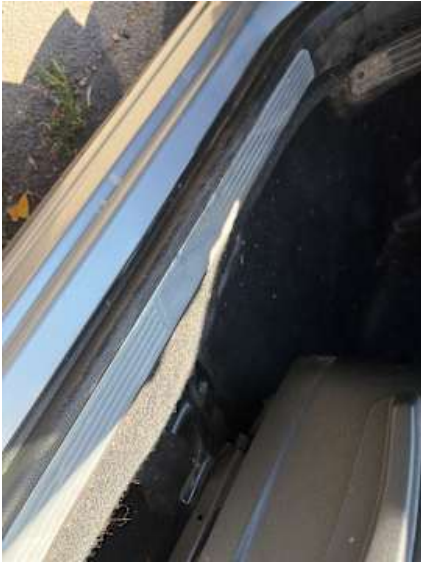
Innenraum (Kratzer)

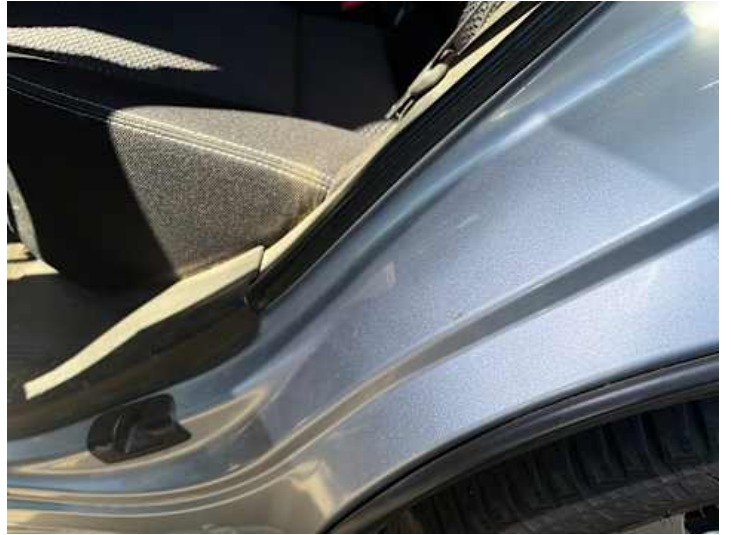
Innenraum (Kratzer)

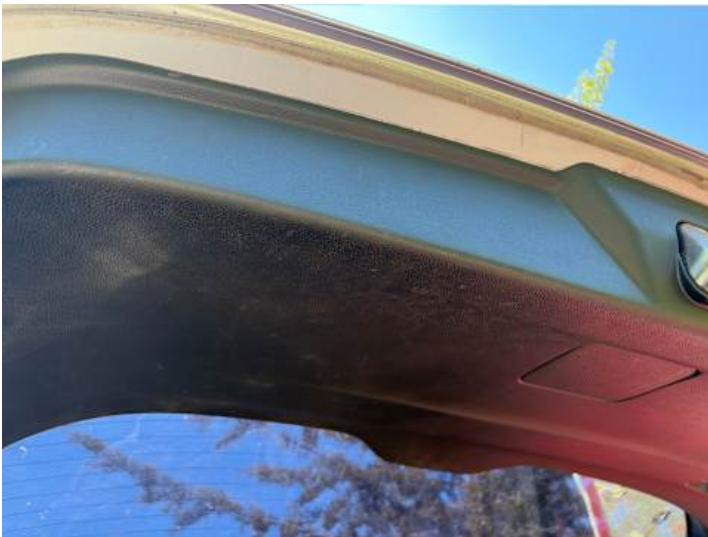
Innenraum (Kratzer)

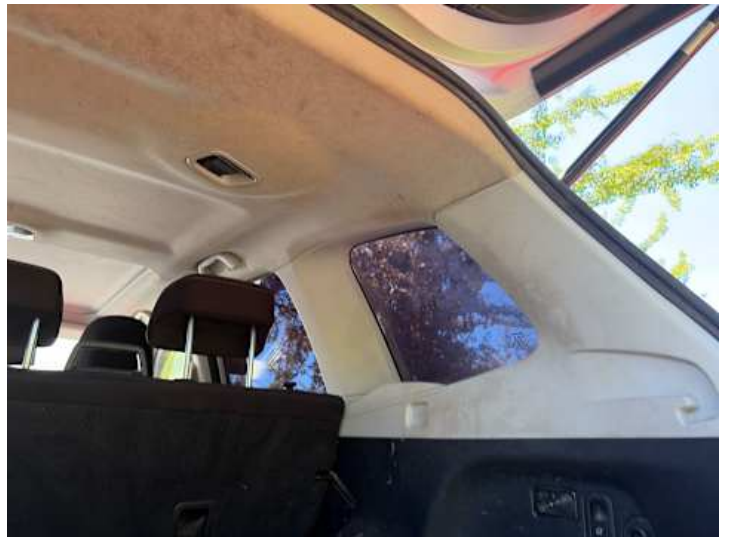
Innenraum (Kratzer)

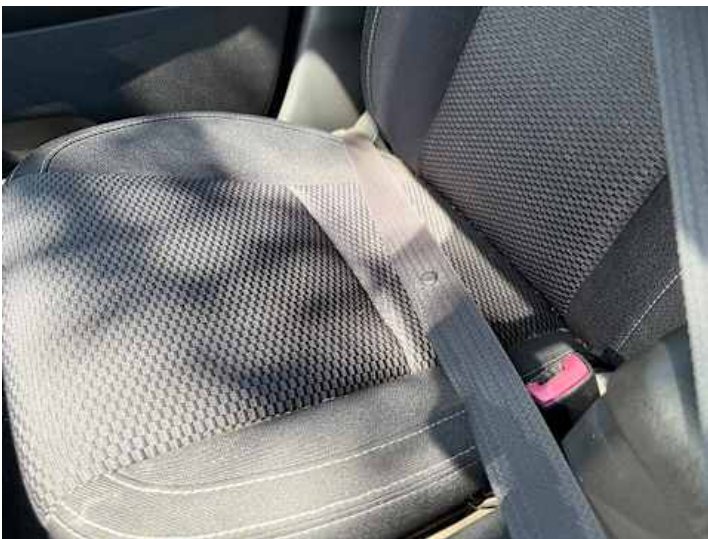
Innenraum (Verschmutzung)

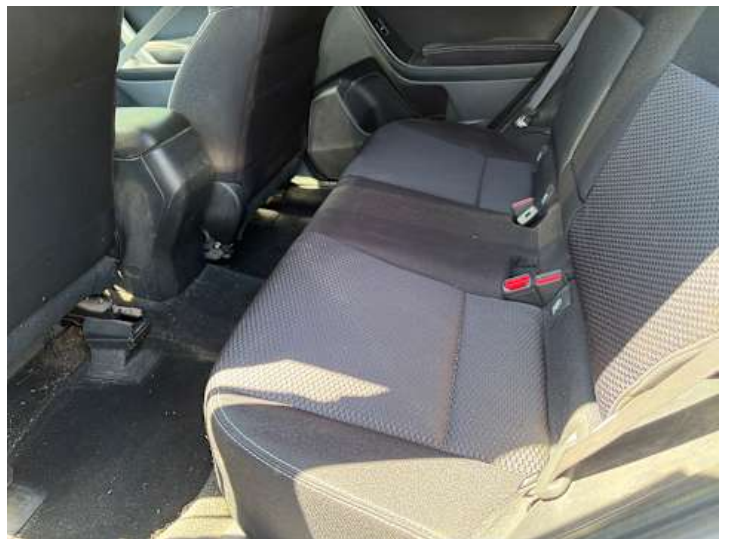
Innenraum (Verschmutzung)

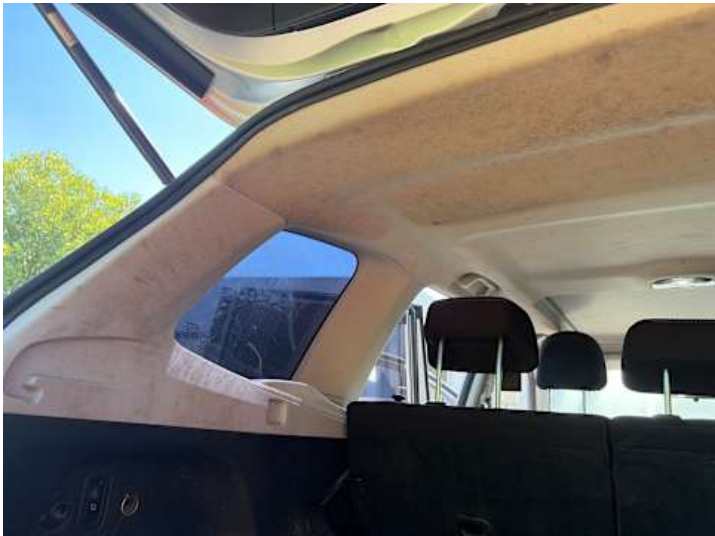
Innenraum (Verschmutzung)

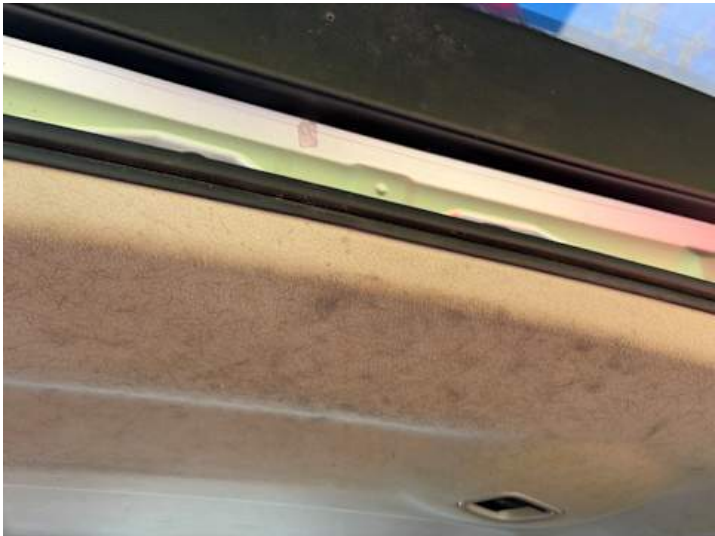
Tiergeruch; Kofferraumabdeckung fehlt;

Innenraum (Tierhaare/Tiergeruch)

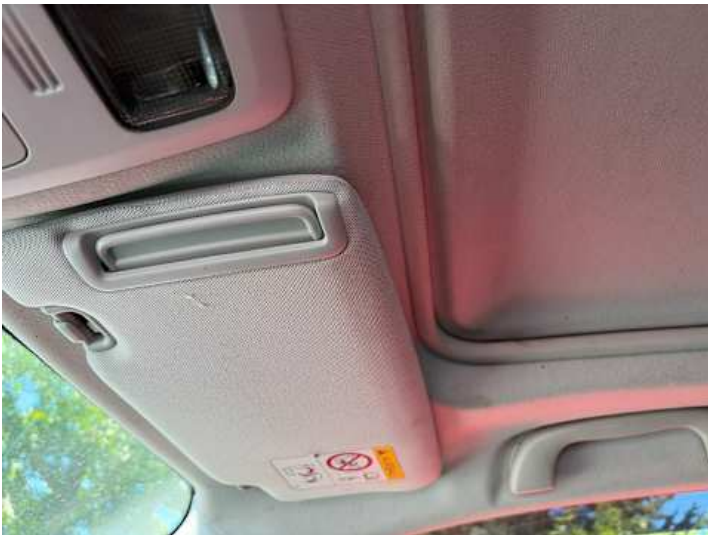
Innenraum (Verschleiß)

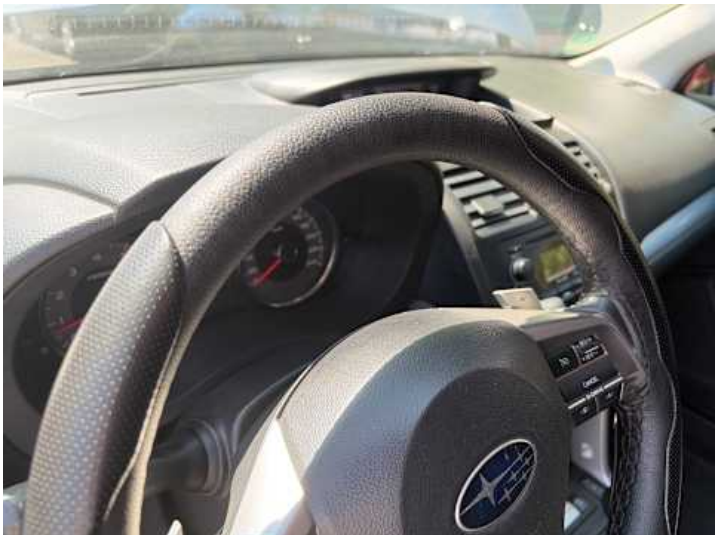
Innenraum (Verschleiß)

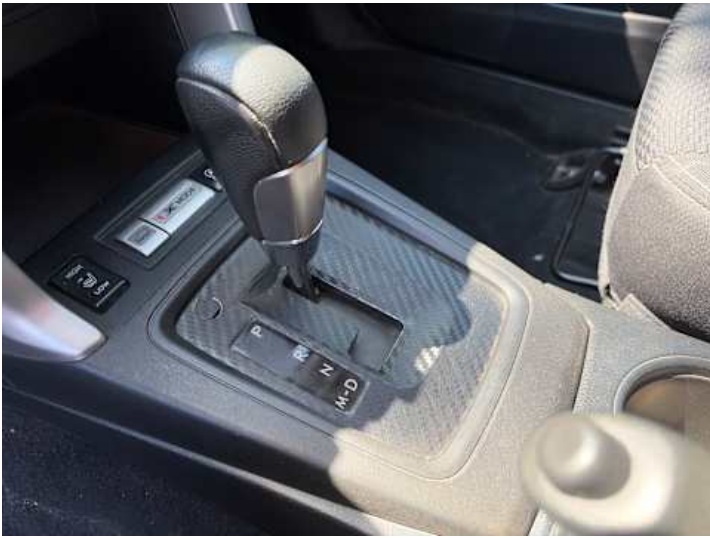
Innenraum (Verschleiß)

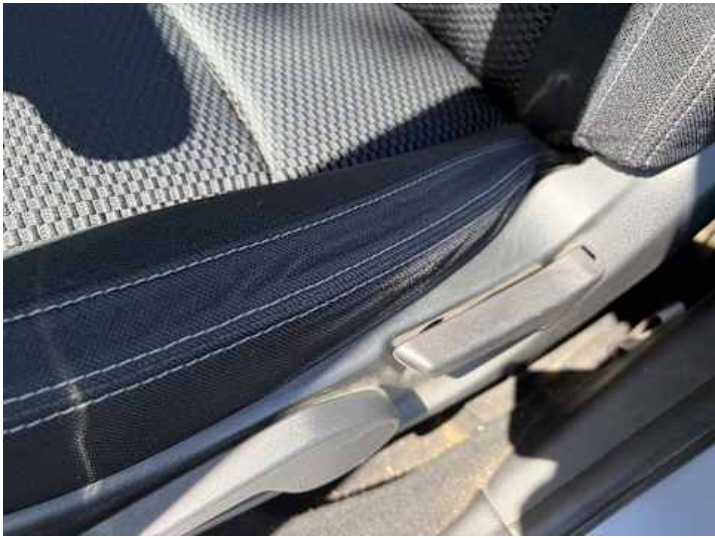
Innenraum (Verschleiß)
