## Toyota Auris Hybrid Executive

EZ 02/2011 | Limousine | Benzin-Hybrid | Automatikgetriebe |  
216.681km  
Besteuerung: Differenzbesteuert (§25a UStG)  
Fahrzeugstandort: 41\*\*\*  
Fahrzeug aufgenommen am: 31.07.2026

# Hinweise zum Zustandsbericht

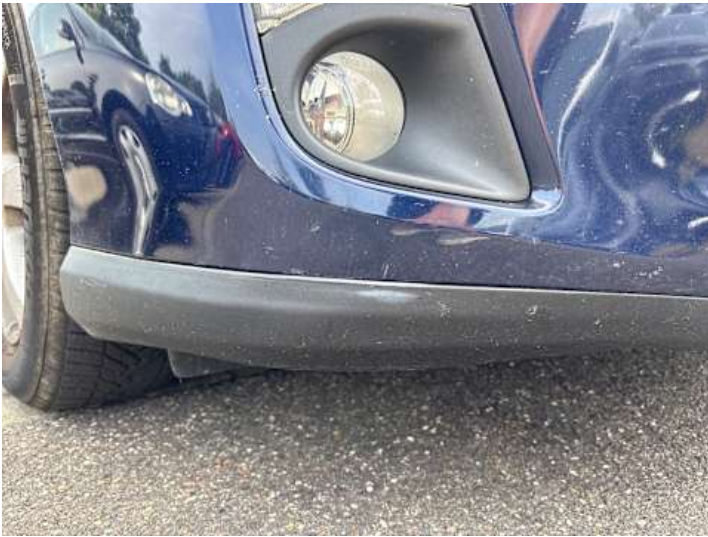
Stoßstange vorne (Kratzer)

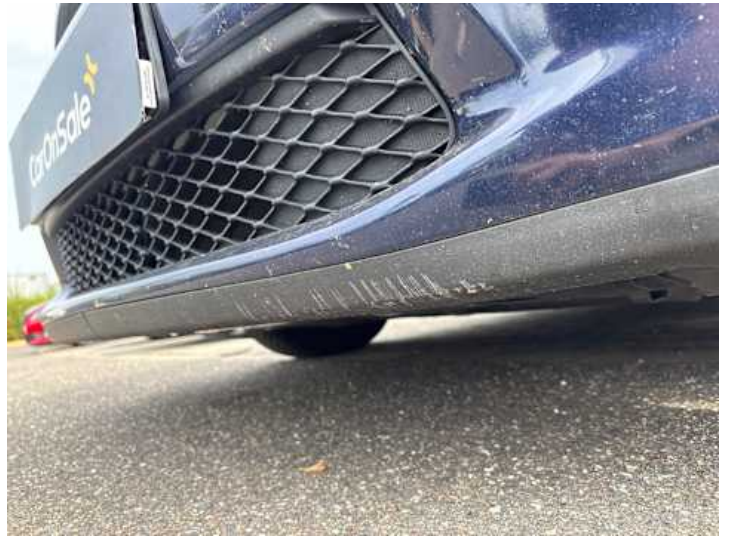
Stoßstange vorne (Kratzer)

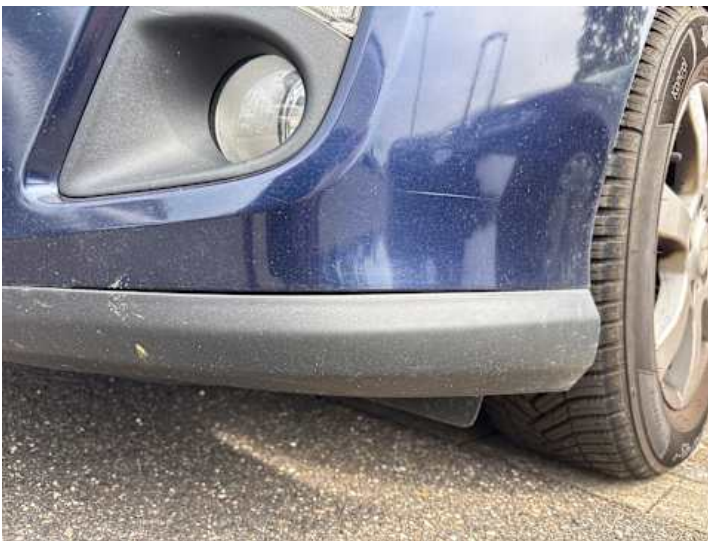
Stoßstange vorne (Kratzer)

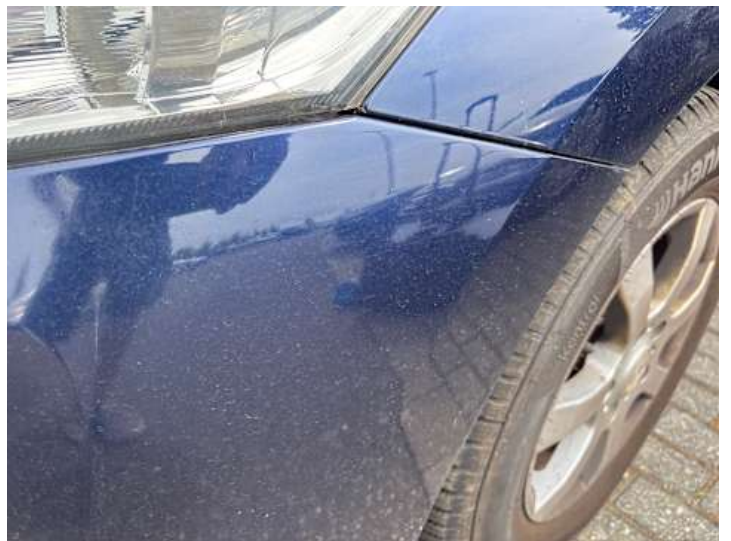
Stoßstange vorne (Kratzer)

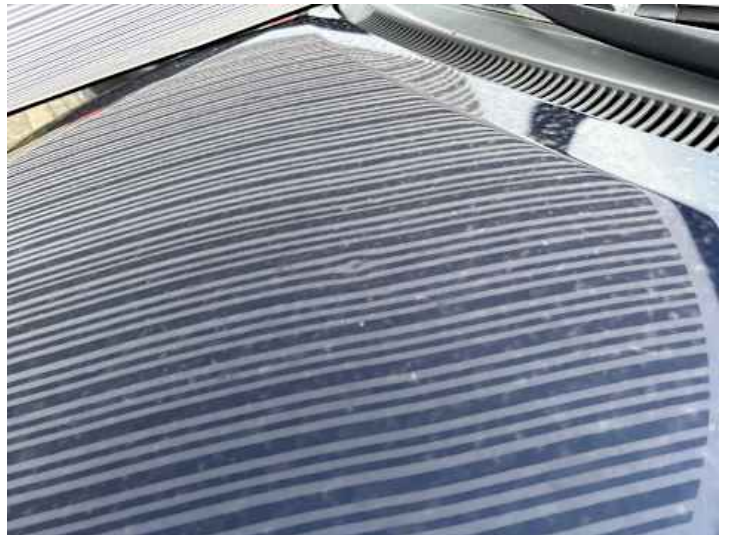
Motorhaube (Delle)

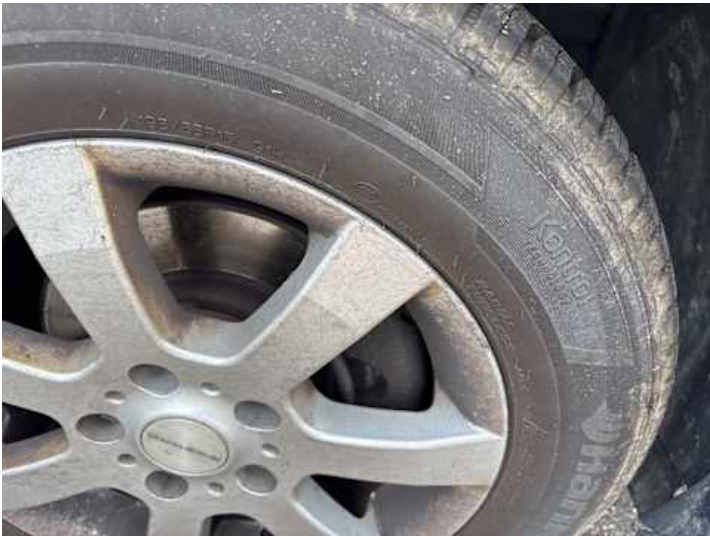
Rad (Kerben, Kratzer)

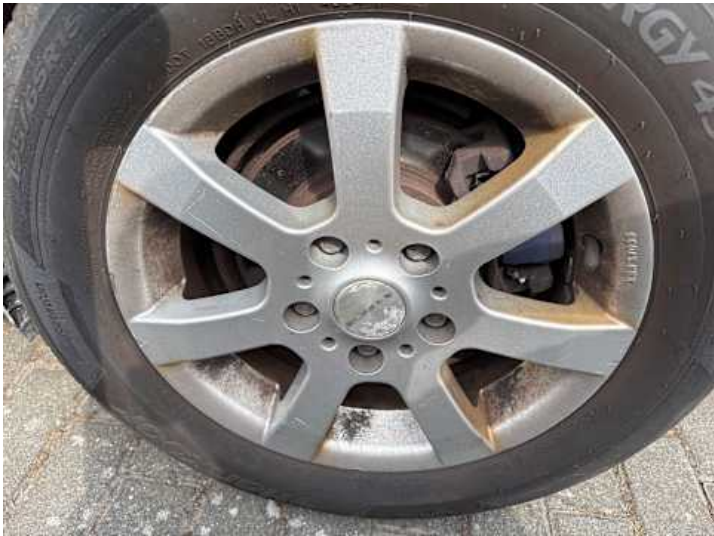
Rad (Kerben, Kratzer)

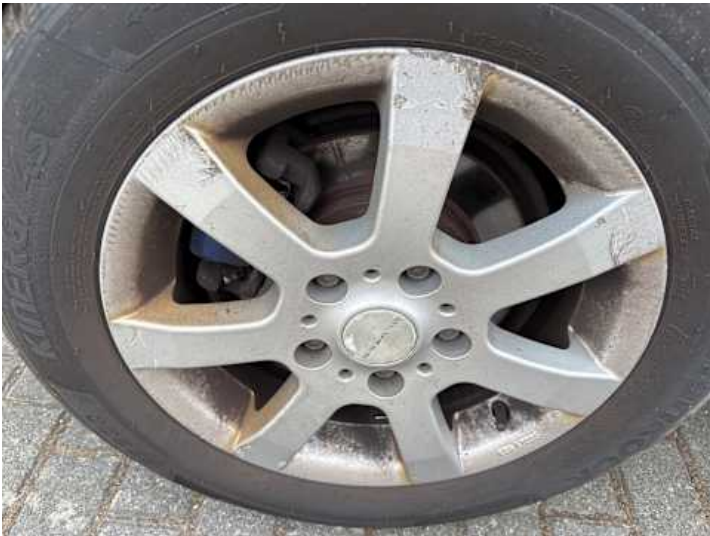
Rad (Kerben, Kratzer)

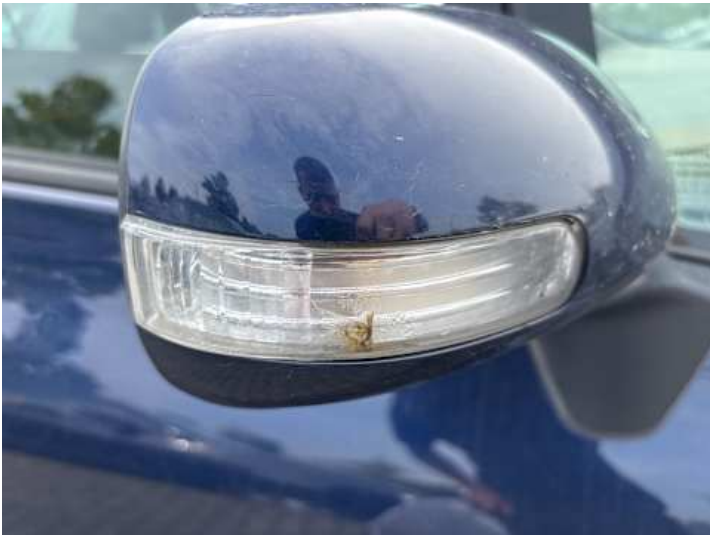
Beifahrtür (Riss/Bruch)

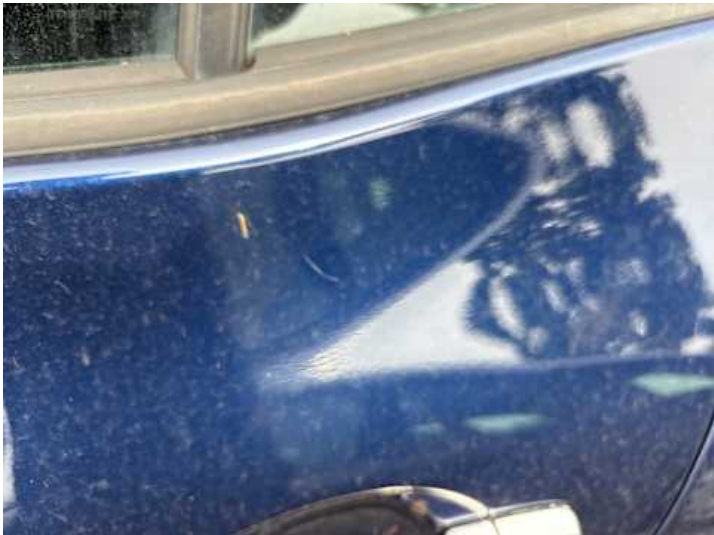
Türe hinten links (Kratzer)

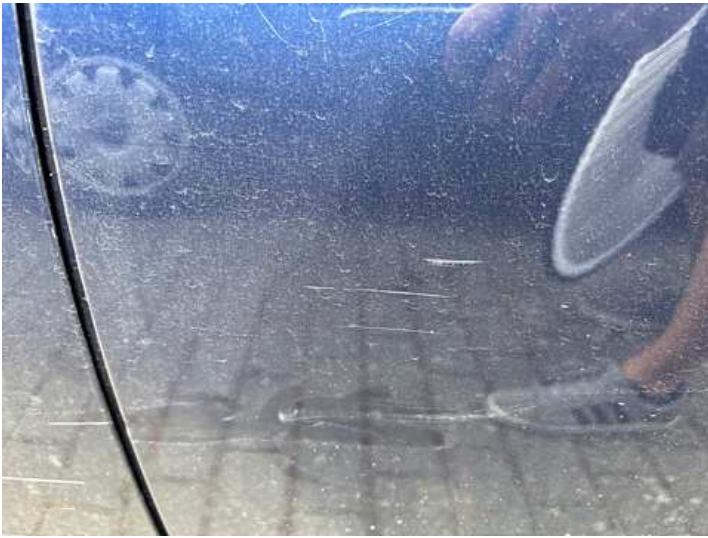
Türe hinten links (Kratzer)

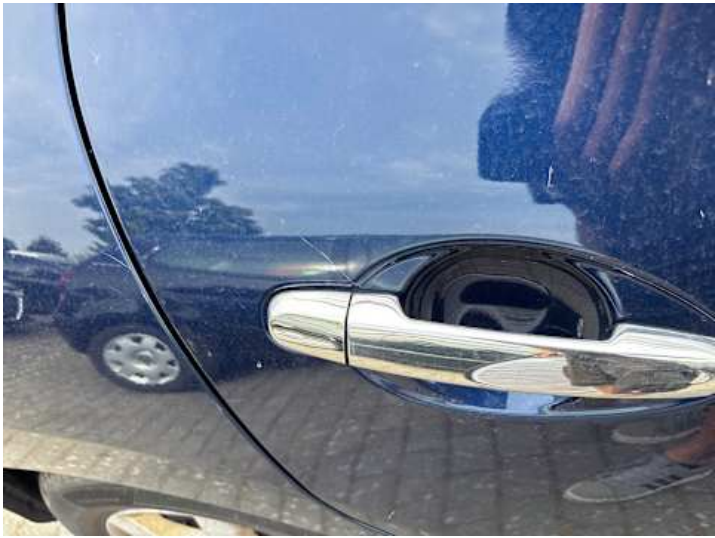
Türe hinten rechts (Kratzer)

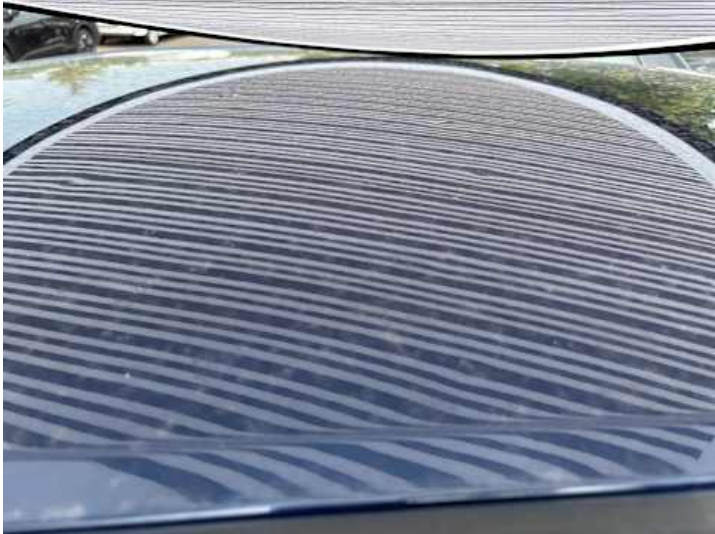
Dach (Delle)

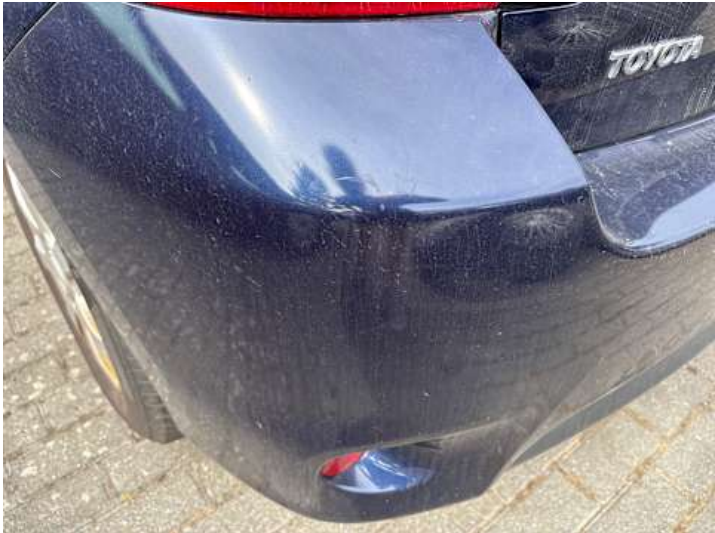
Stoßstange hinten (Kratzer)

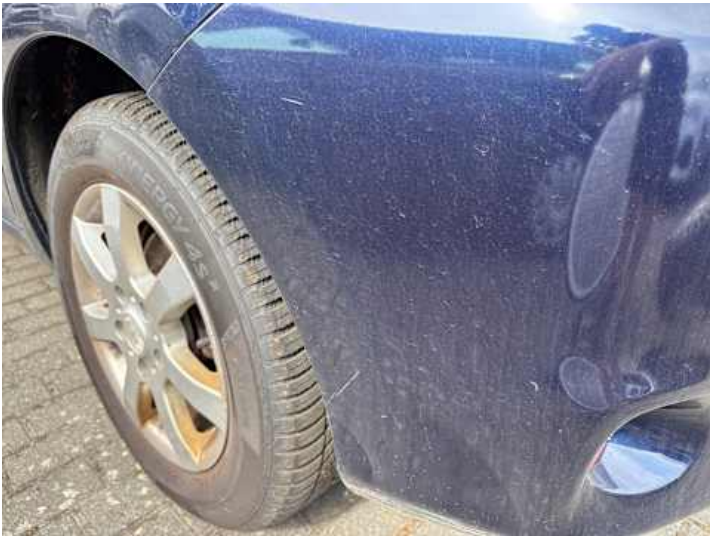
Stoßstange hinten (Kratzer)

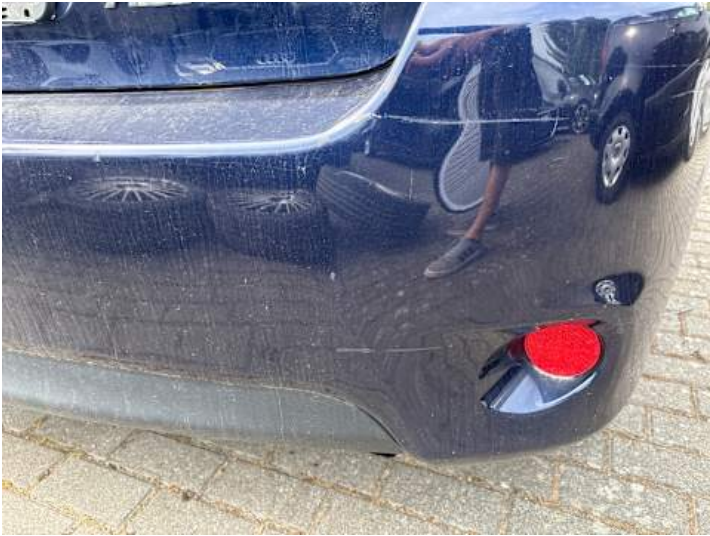
Stoßstange hinten (Kratzer)

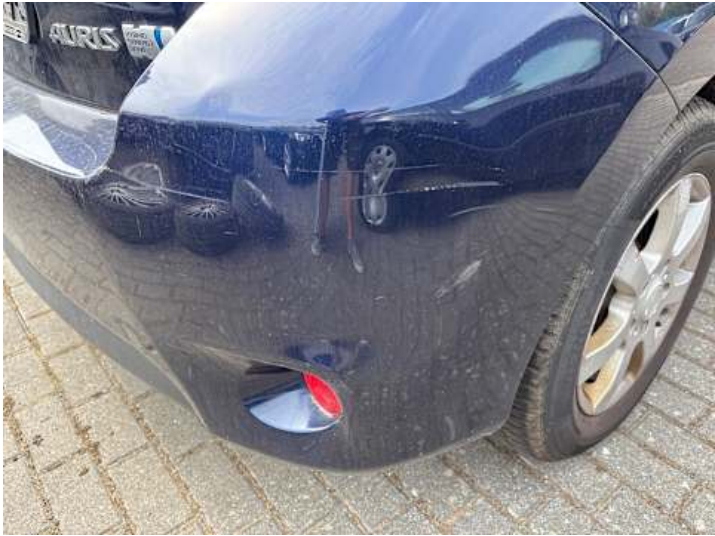
Stoßstange hinten (Kratzer)

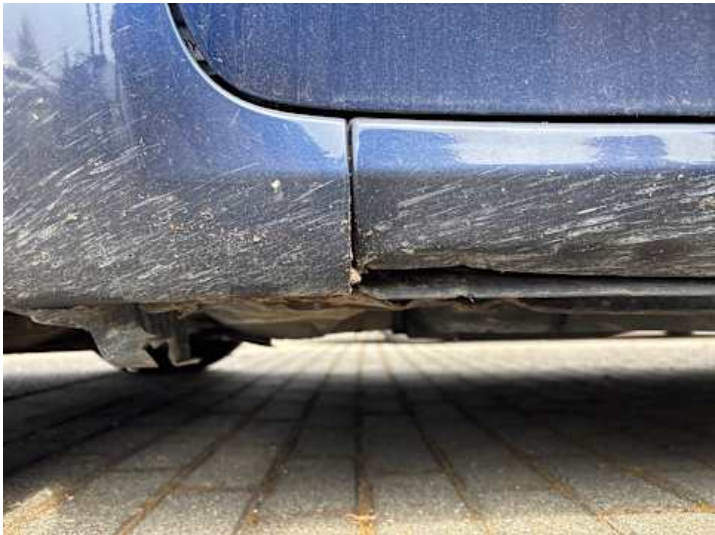
Schweller links (Verformung)

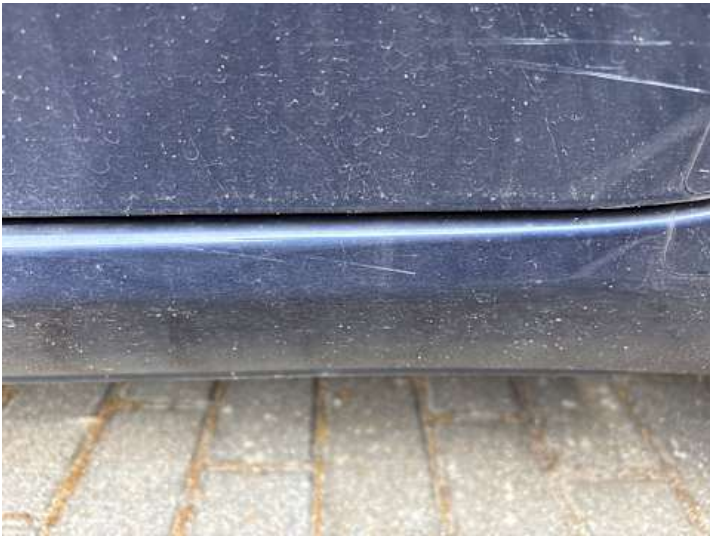
Schweller links (Kratzer)

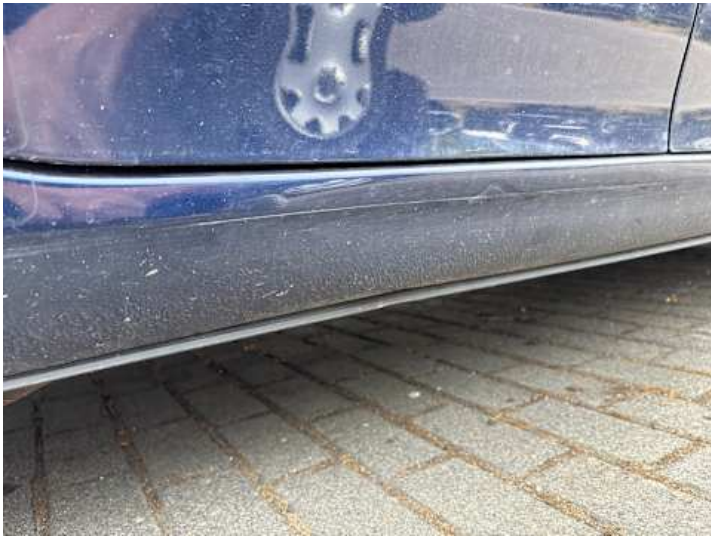
Schweller rechts (Kratzer)

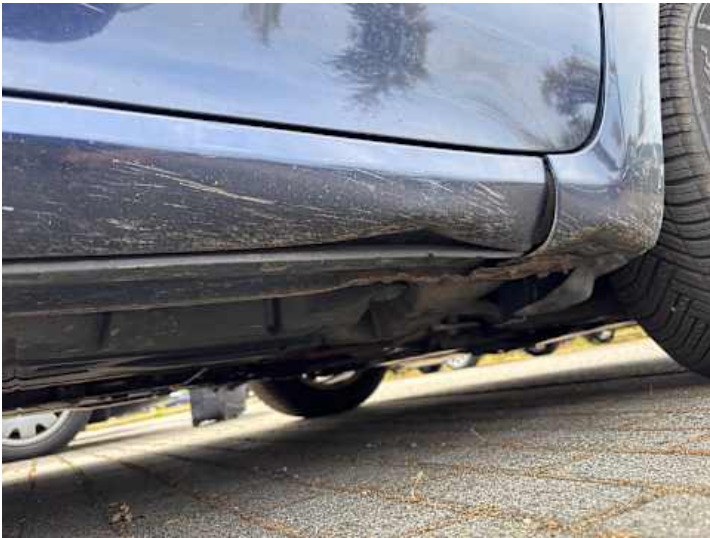
Schweller rechts (Verformung)

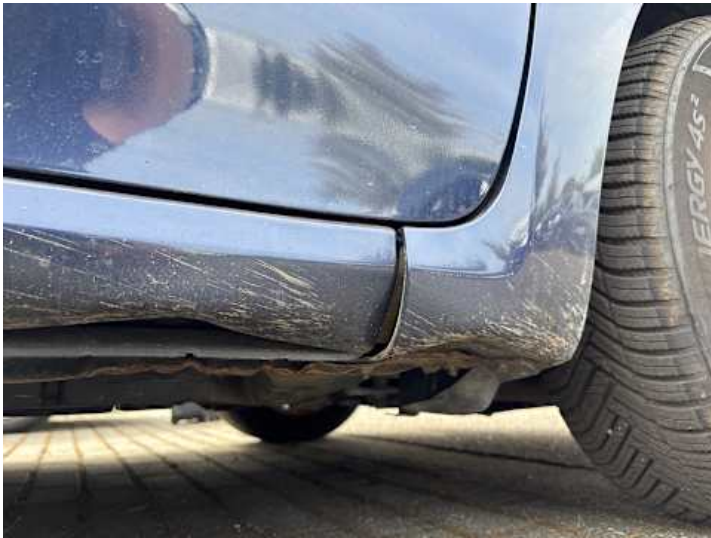
Schweller rechts (Verformung)

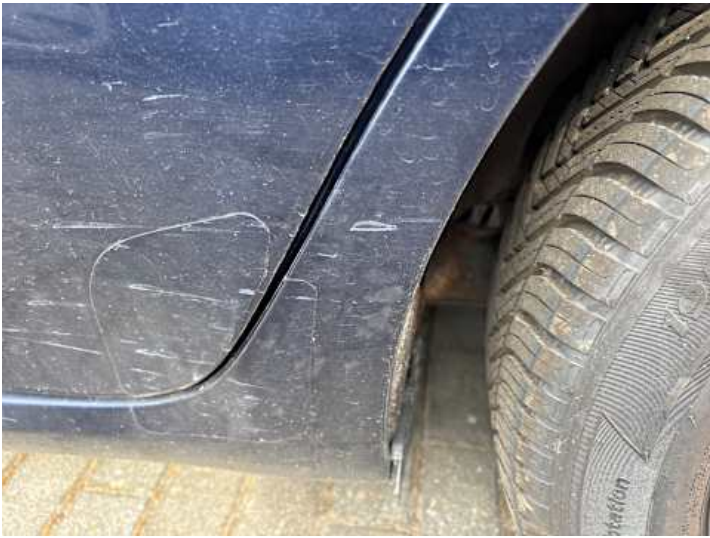
Seitenteil hinten links (Kratzer)

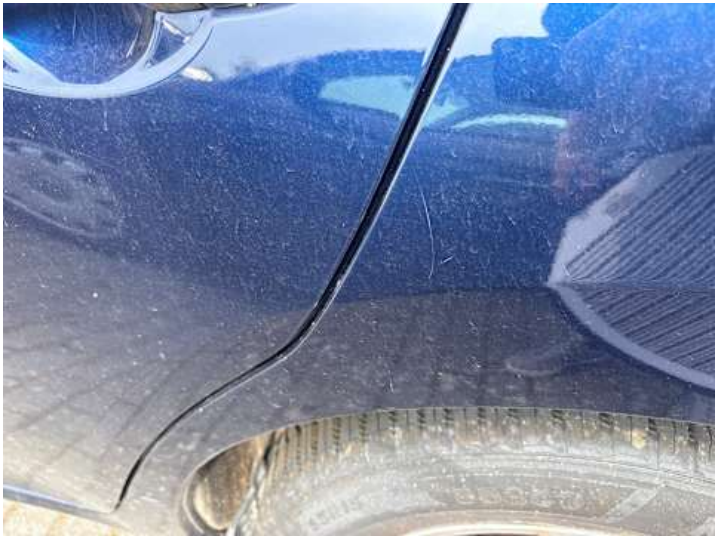
Seitenteil hinten links (Kratzer)

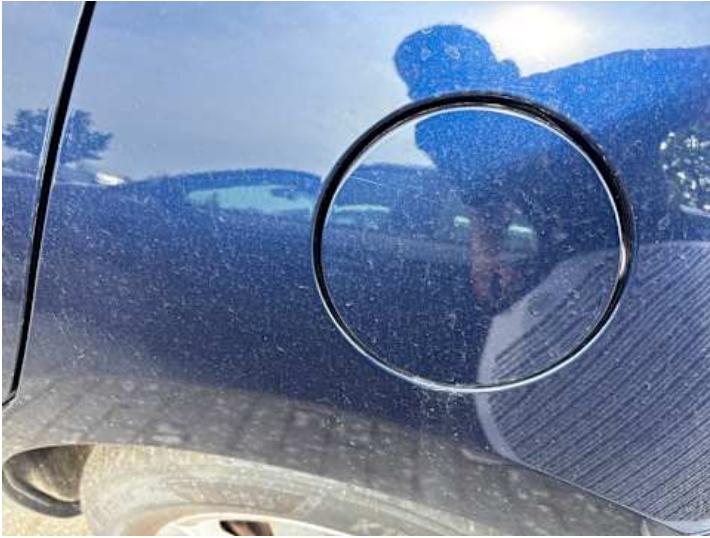
Seitenteil hinten links (Kratzer)

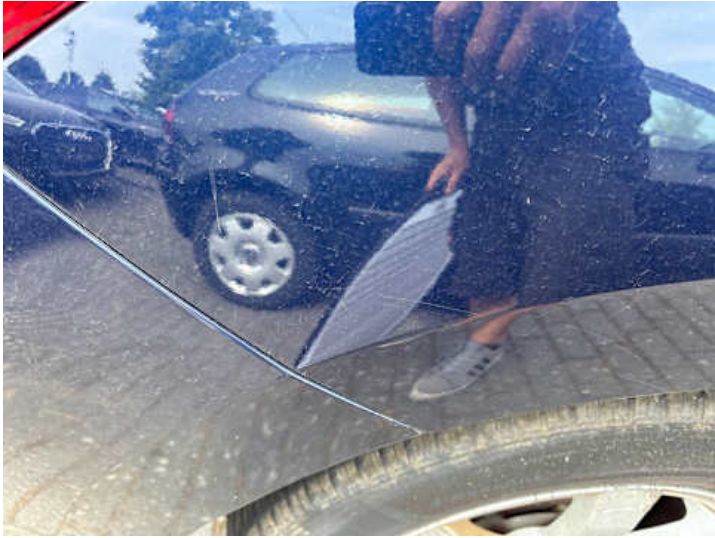
Seitenteil hinten rechts (Kratzer)

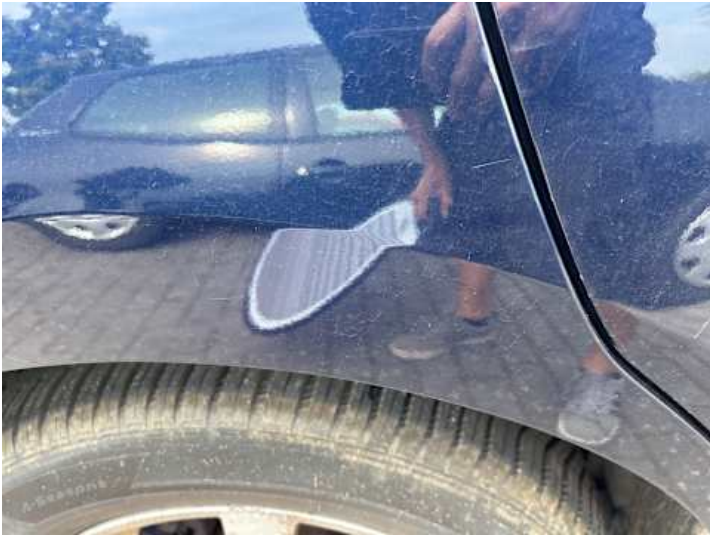
Seitenteil hinten rechts (Kratzer)

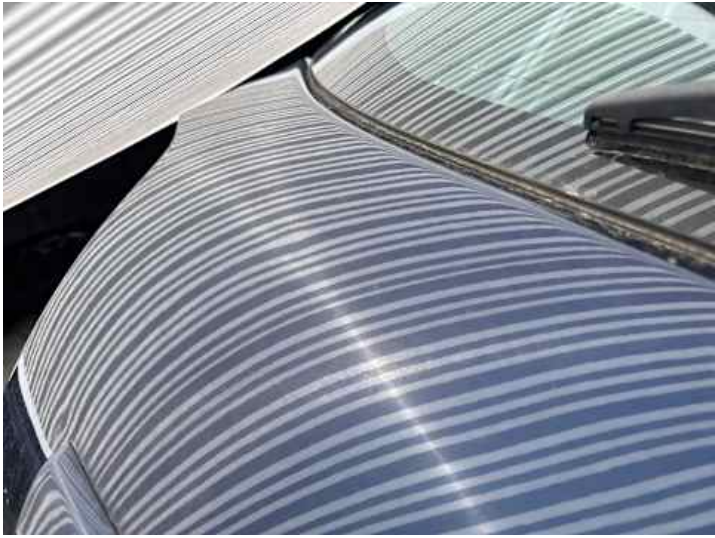
Heckklappe (Delle)

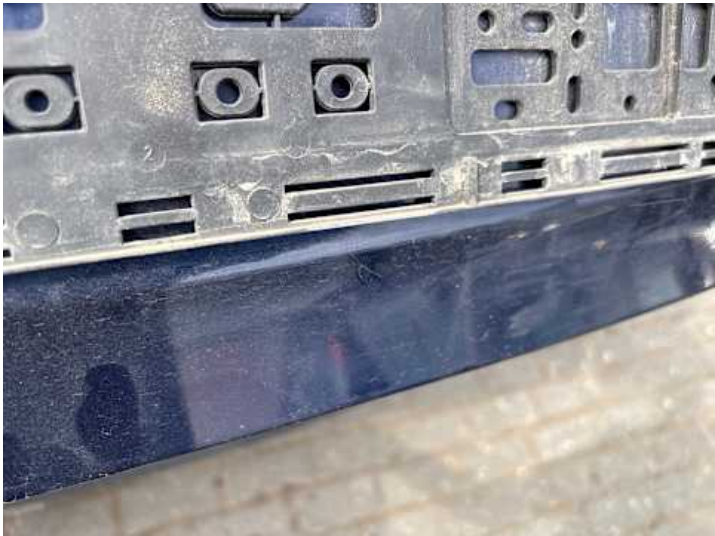
Heckklappe (Kratzer)

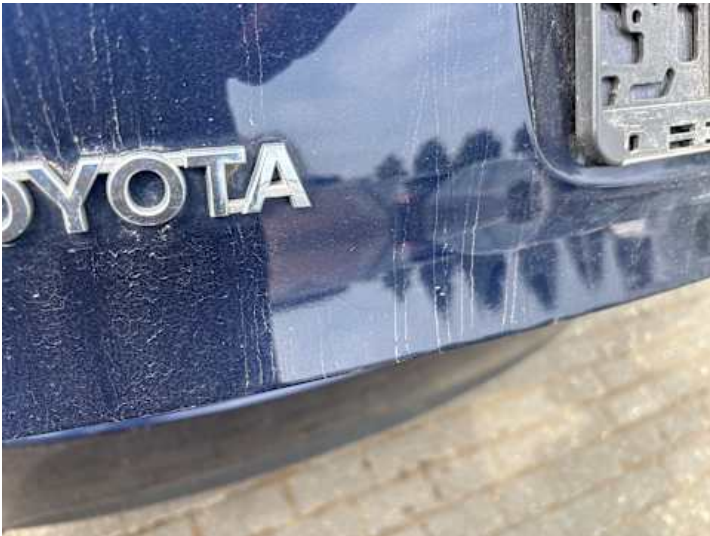
Heckklappe (Kratzer)

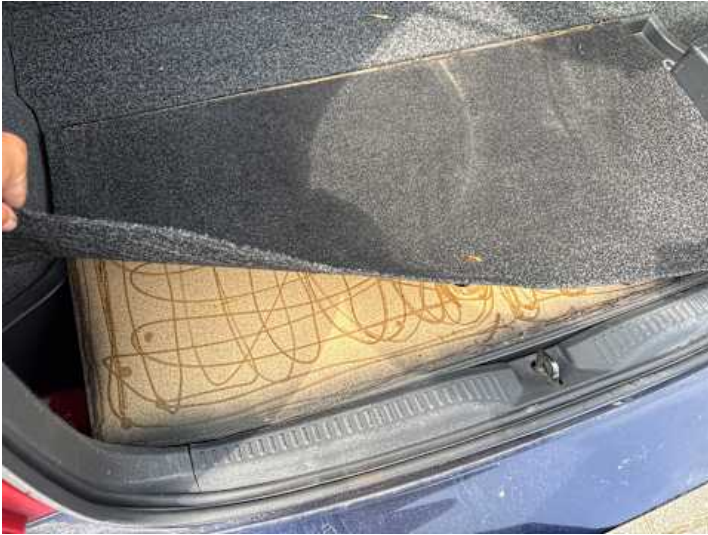
Innenraum (Diverse Schäden, Riss/Bruch)

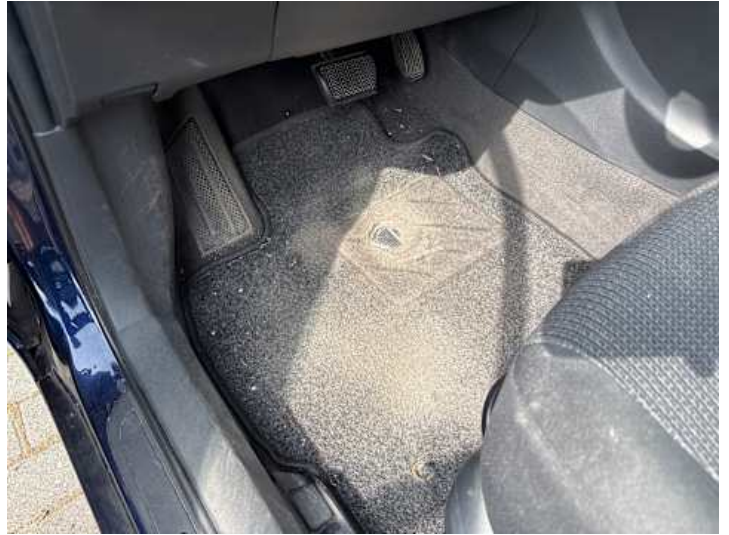
Innenraum (Riss/Bruch)

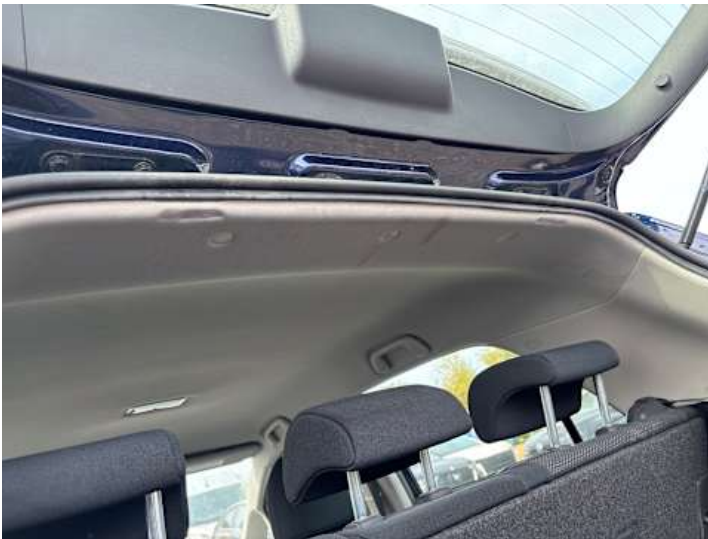
Innenraum (Diverse Schäden, Verschmutzung)

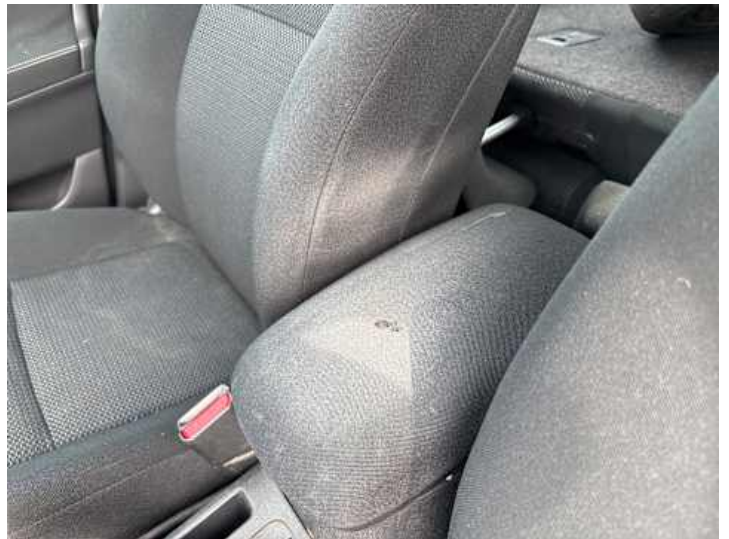
Innenraum (Riss/Bruch)

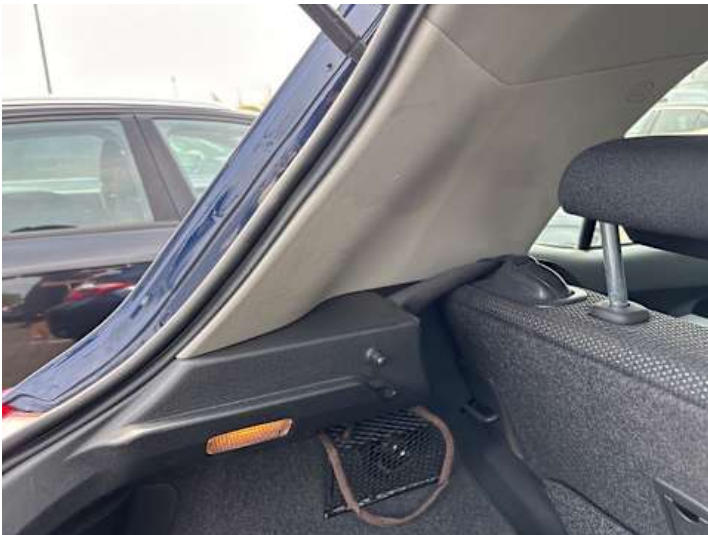
Innenraum (Kratzer)

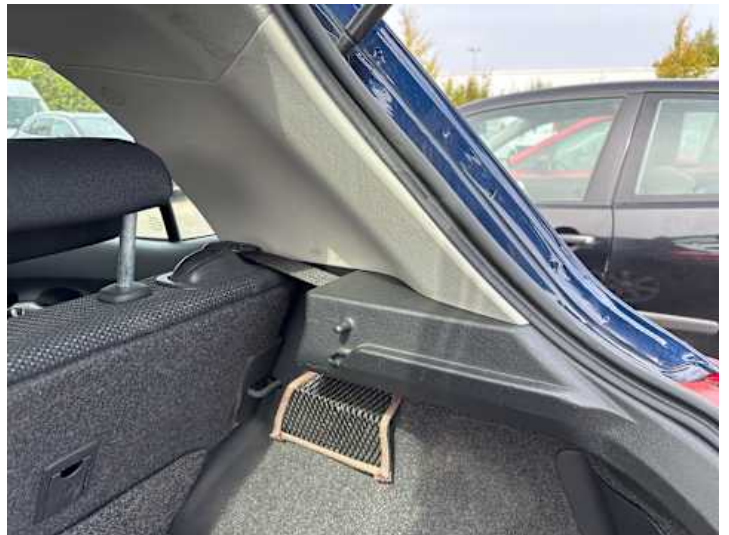
Innenraum (Kratzer)

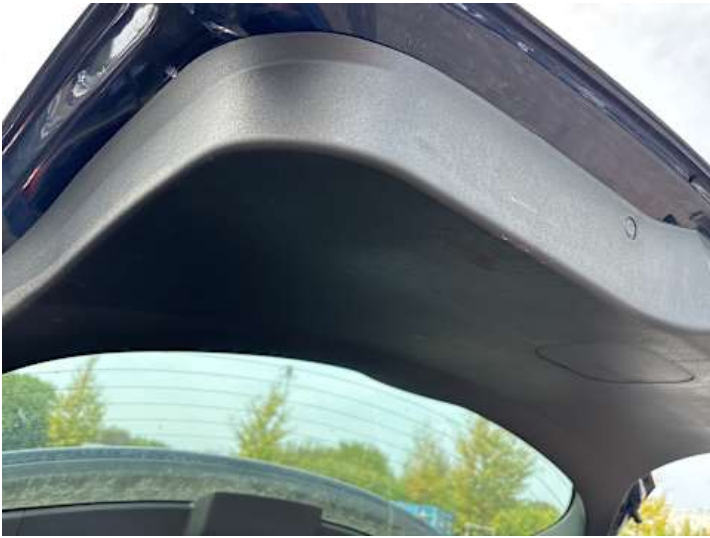
Innenraum (Kratzer)

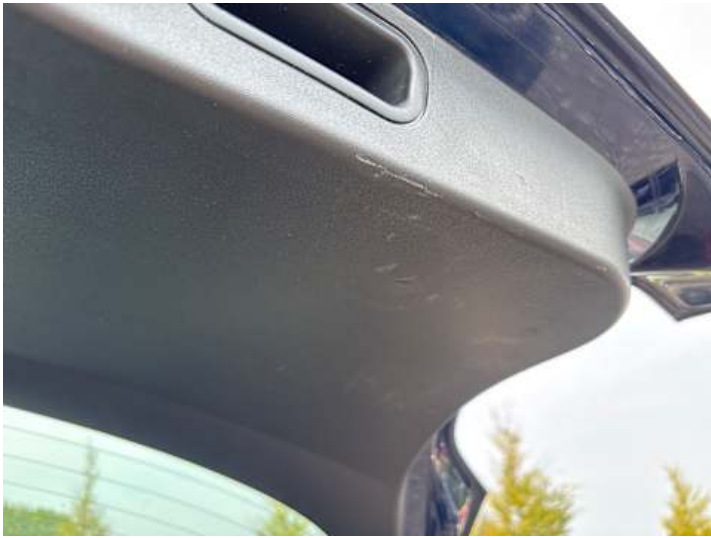
Innenraum (Kratzer)

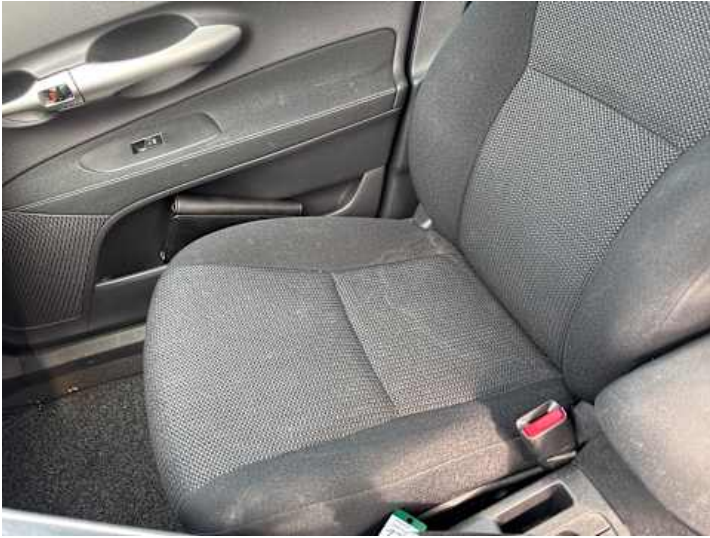
Innenraum (Diverse Schäden, Verschmutzung)

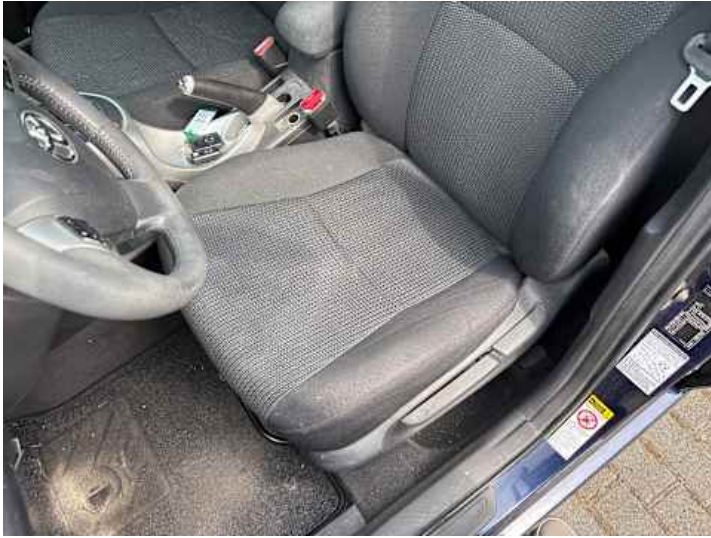
Innenraum (Diverse Schäden, Verschmutzung)

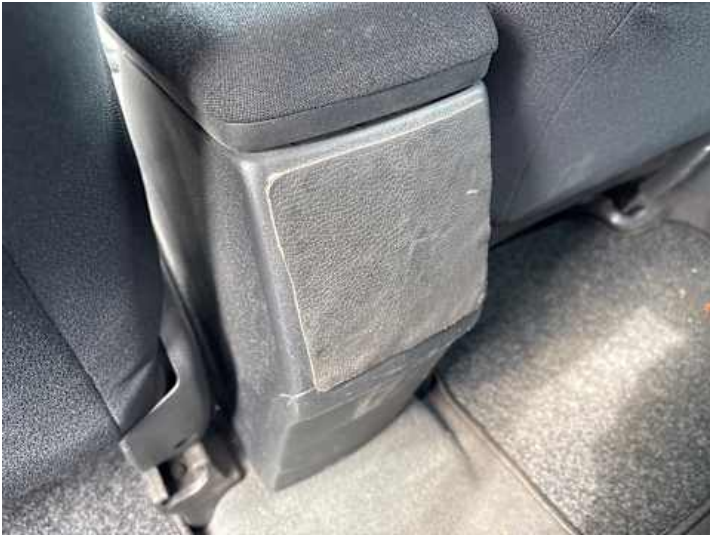
Innenraum (Kratzer, Diverse Schäden)

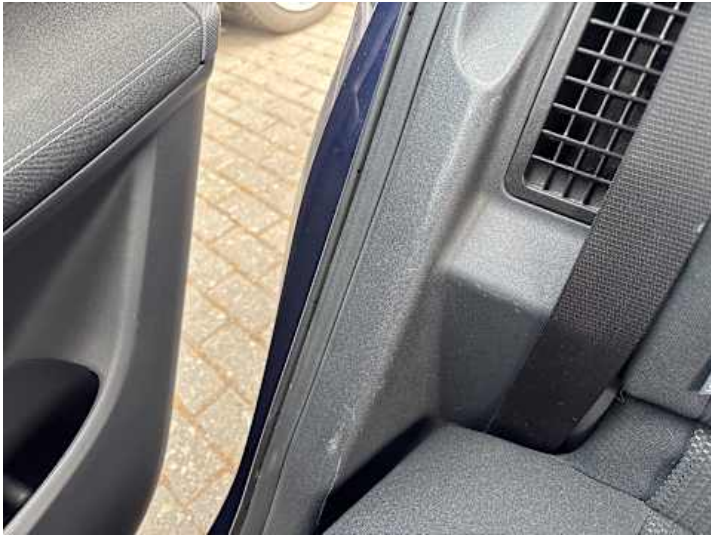
Innenraum (Kratzer, Diverse Schäden)

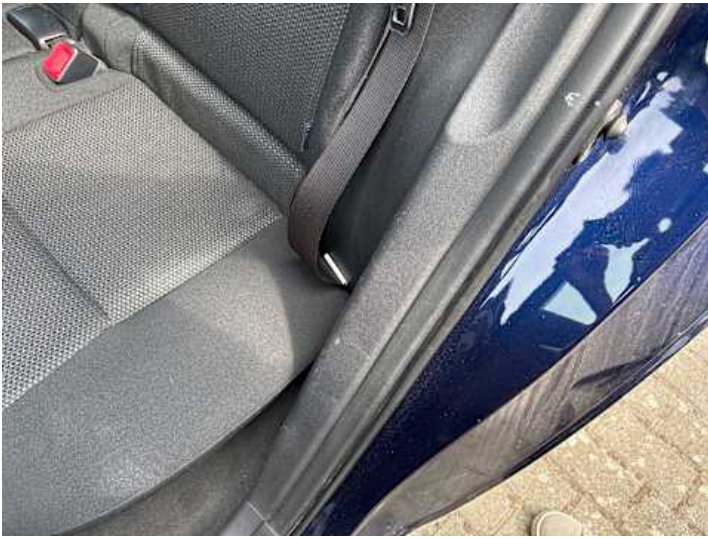
Innenraum (Kratzer, Diverse Schäden)

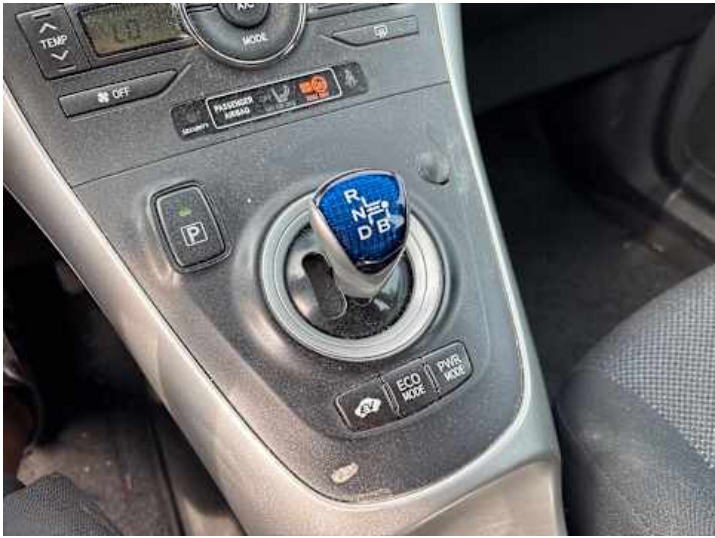
Innenraum (Kratzer, Verschmutzung, Diverse Schäden)

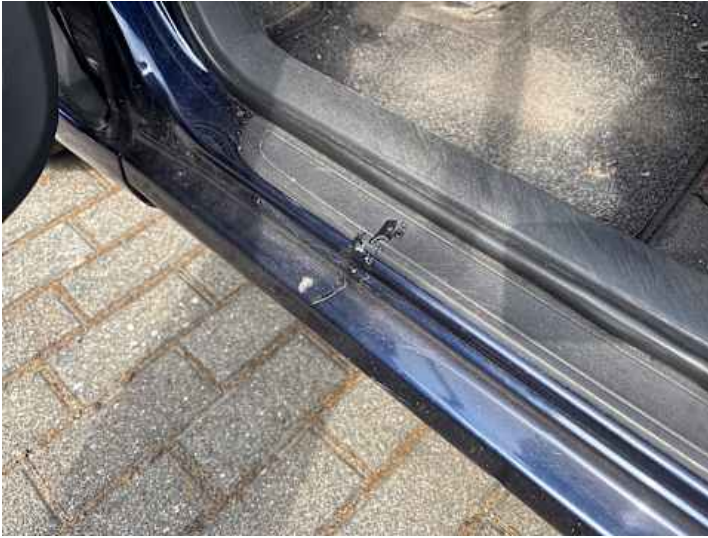
Innenraum (Kratzer, Verschmutzung, Diverse Schäden)

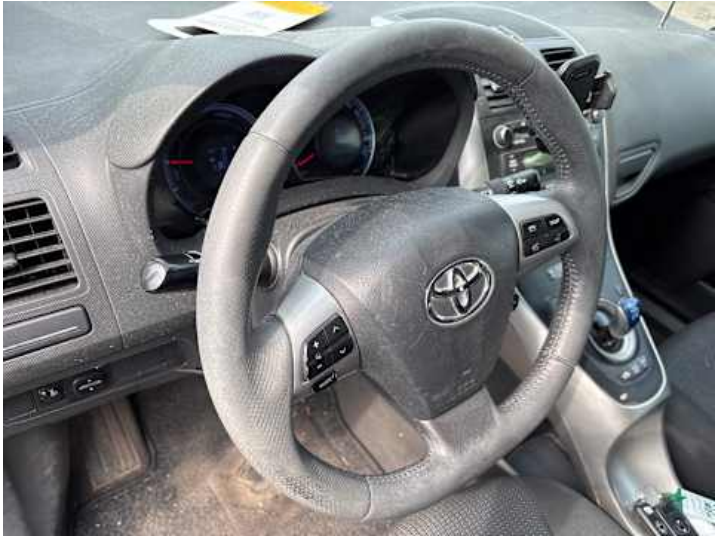
Innenraum (Kratzer, Verschmutzung, Diverse Schäden)

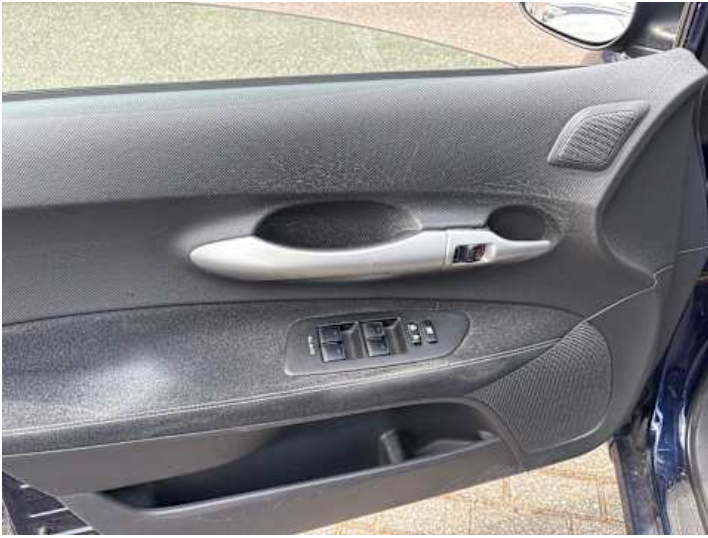
Innenraum (Kratzer, Verschmutzung, Diverse Schäden)
