## Volkswagen Polo Comfortline BMT/Start-Stop

EZ 03/2016 | Kleinwagen | Benzin | Schaltgetriebe | 141.623km  
Besteuerung: Differenzbesteuert (§24 UStG)  
Fahrzeugstandort: 64\*\*\*  
Fahrzeug aufgenommen am: 03.08.2026

# Hinweise zum Zustandsbericht

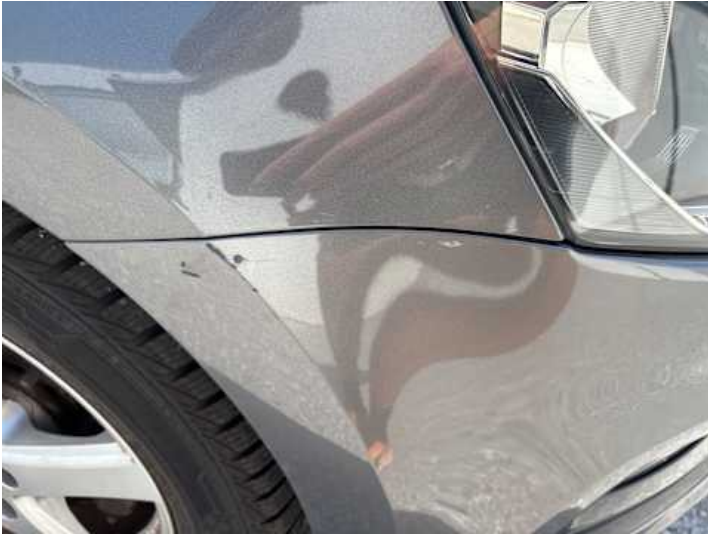
Stoßstange vorne (Kratzer)

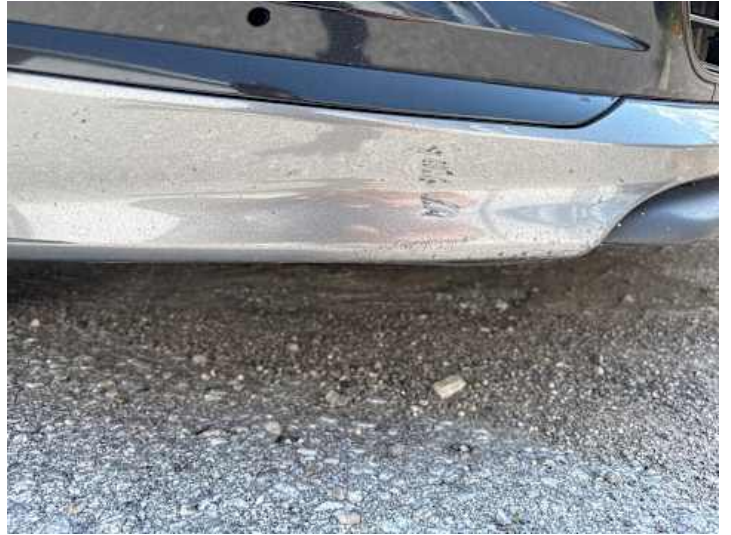
Stoßstange vorne (Kratzer)

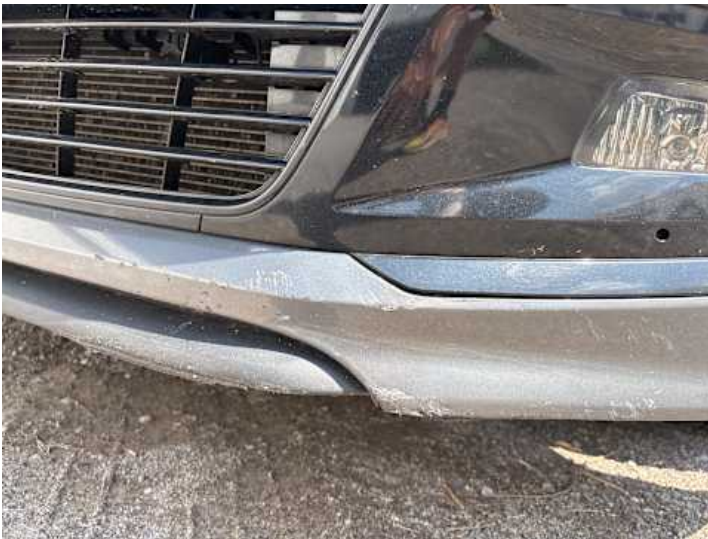
Stoßstange vorne (Kratzer)

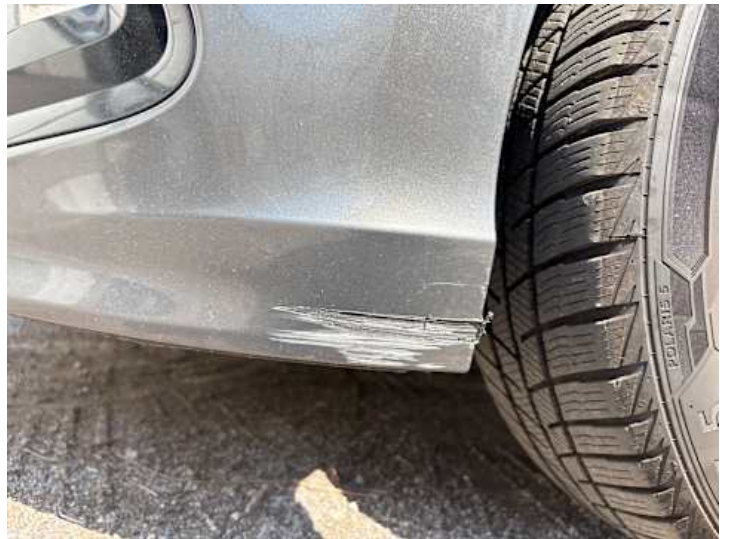
Stoßstange vorne (Kratzer)

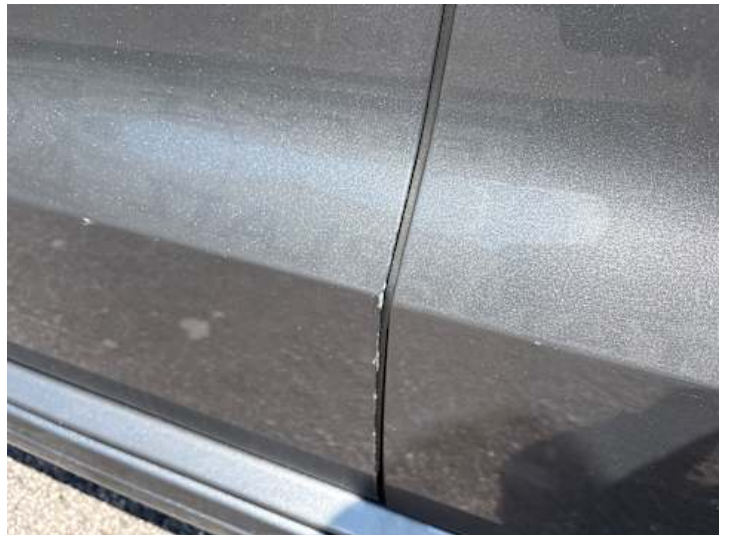
Fahrtür (Lackschaden)

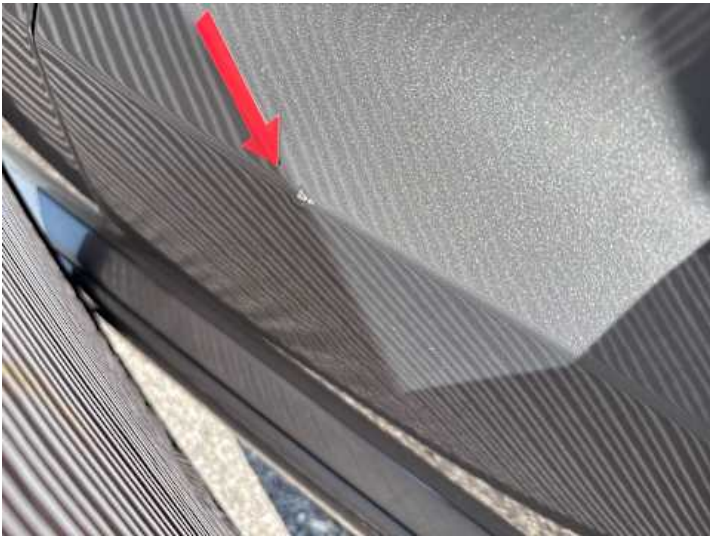
Türe hinten links (Delle, Lackschaden)

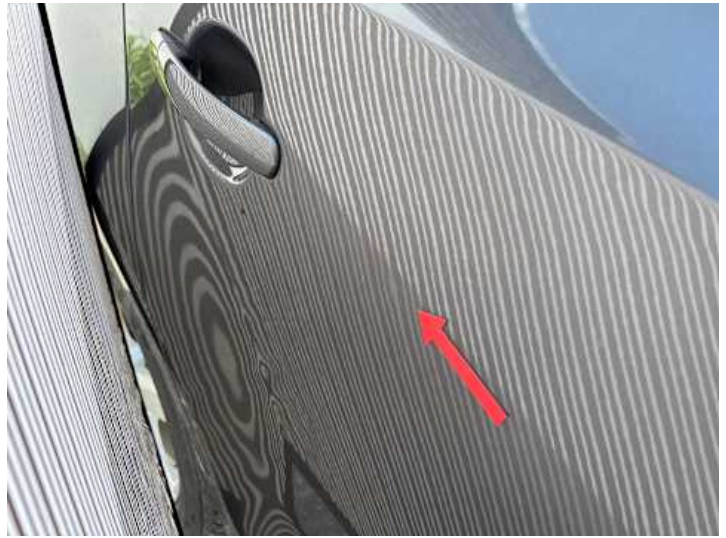
Türe hinten rechts (Delle)

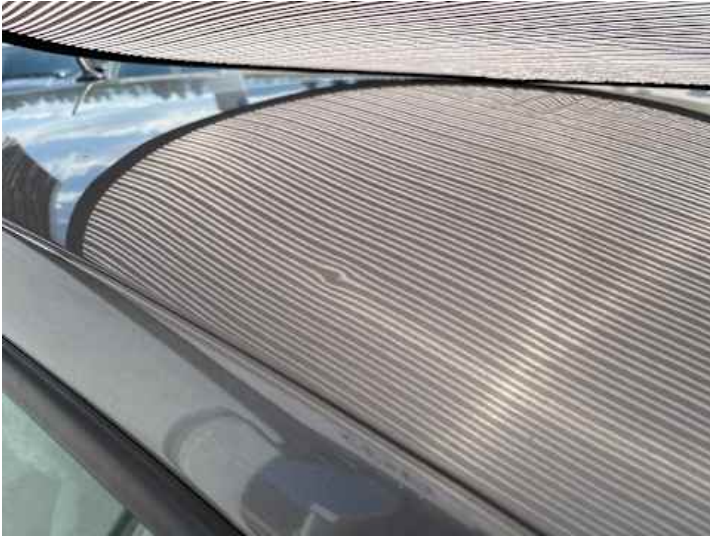
Dach (Delle)

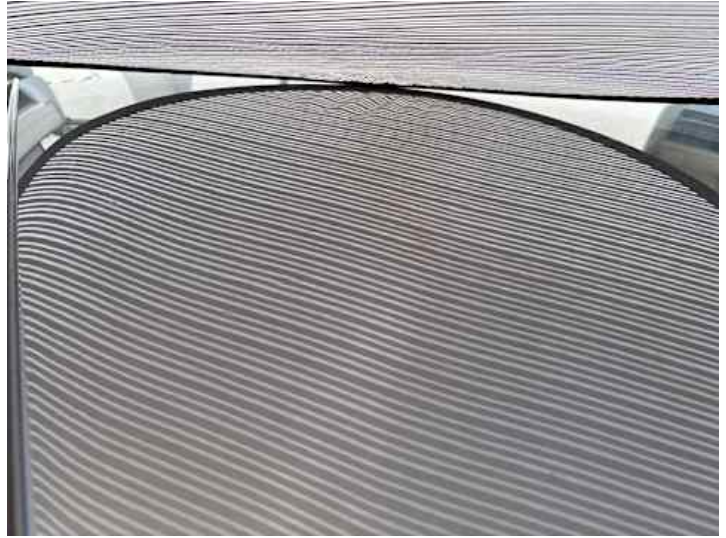
Dach (Delle)

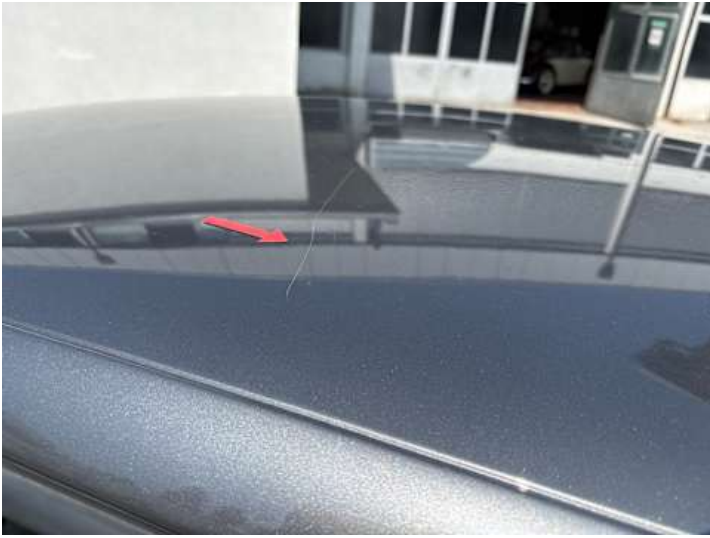
Dach (Kratzer)

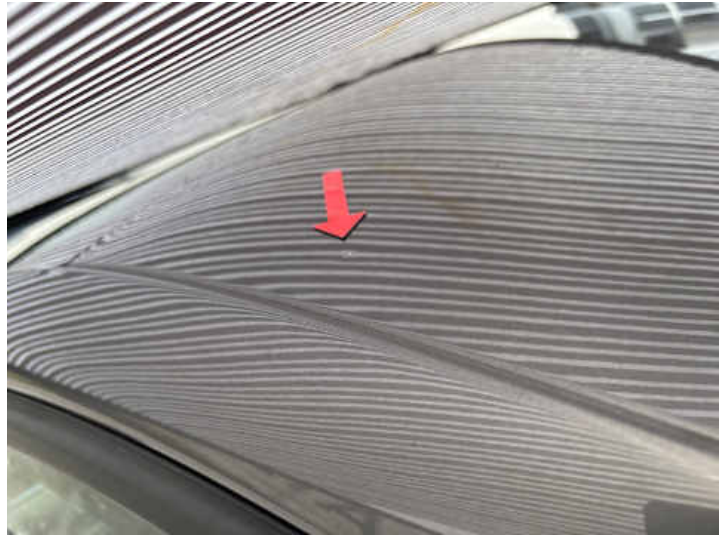
Dach (Delle, Lackschaden)

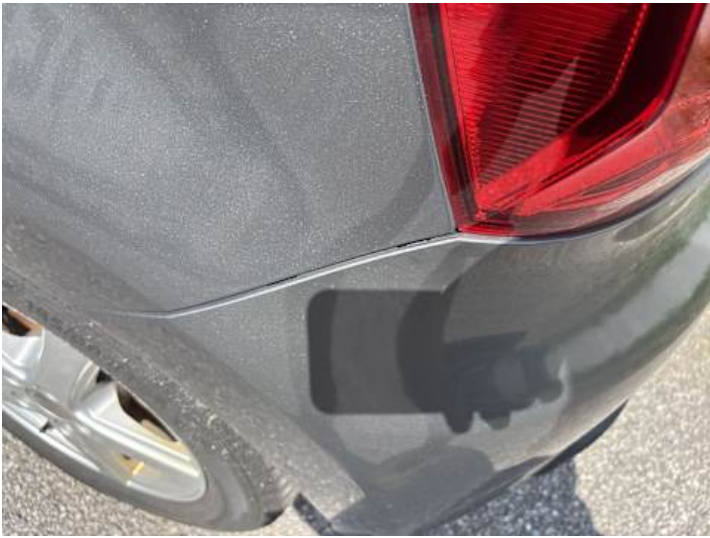
Stoßstange hinten (Spaltmaße ungenau)

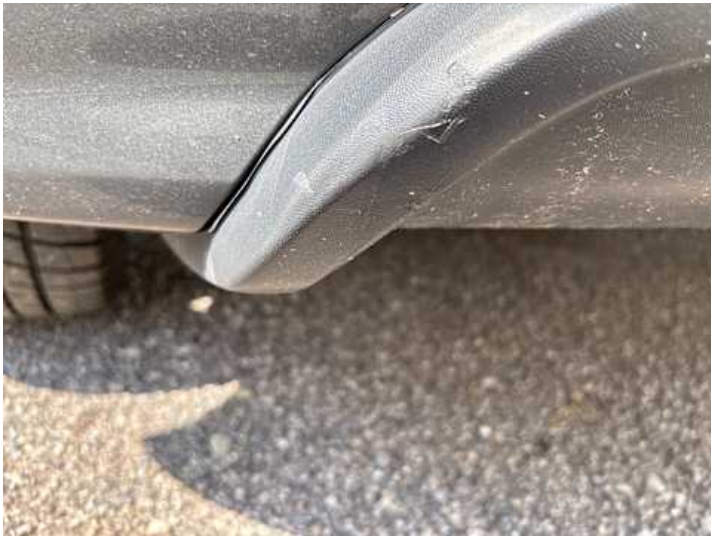
Stoßstange hinten (Kratzer)

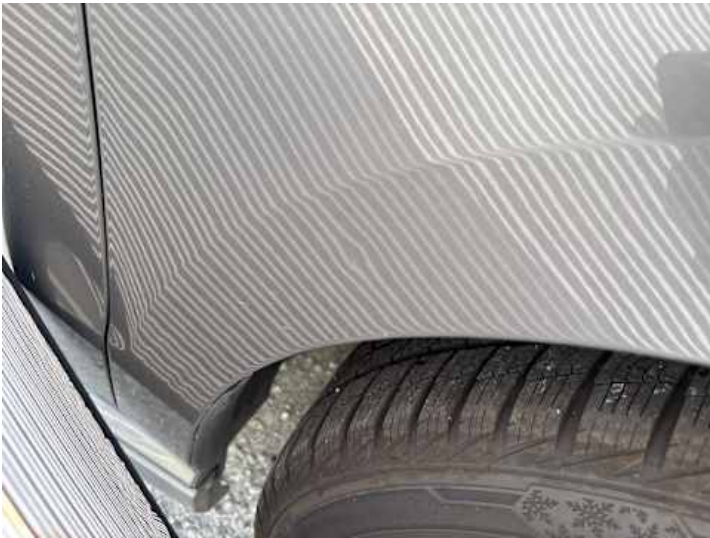
Kotflügel vorne rechts (Delle)

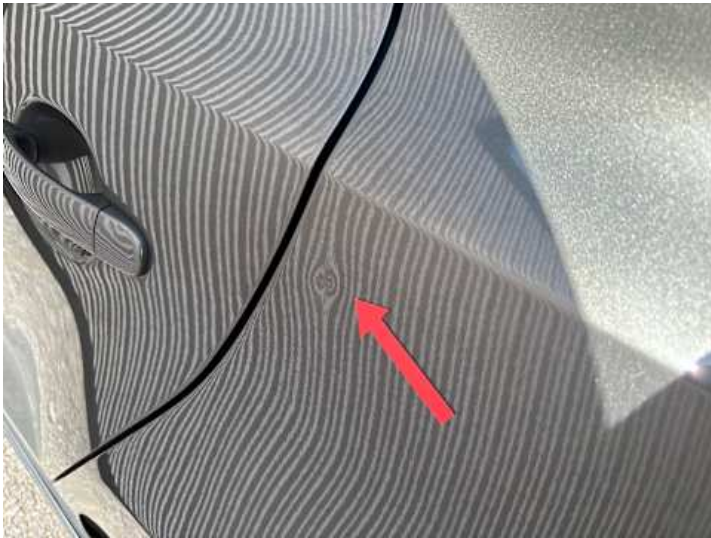
| Fahrzeugteil | Lackschichtdicke (in µm) | Fahrzeugteil | Lackschichtdicke (in µm) |
|---|---|---|---|
| Seitenteil hinten links | 1880 | Seitenteil hinten rechts | 120 |

Seitenteil hinten links (Delle, Lackschaden)

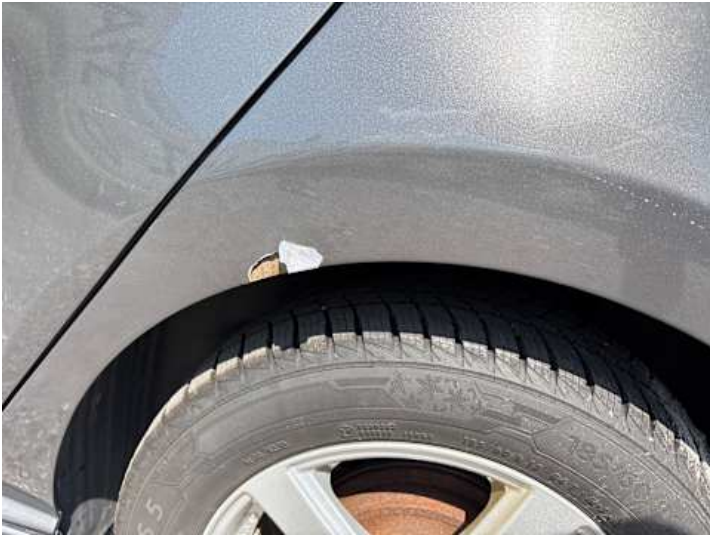
Seitenteil hinten links (Rost)

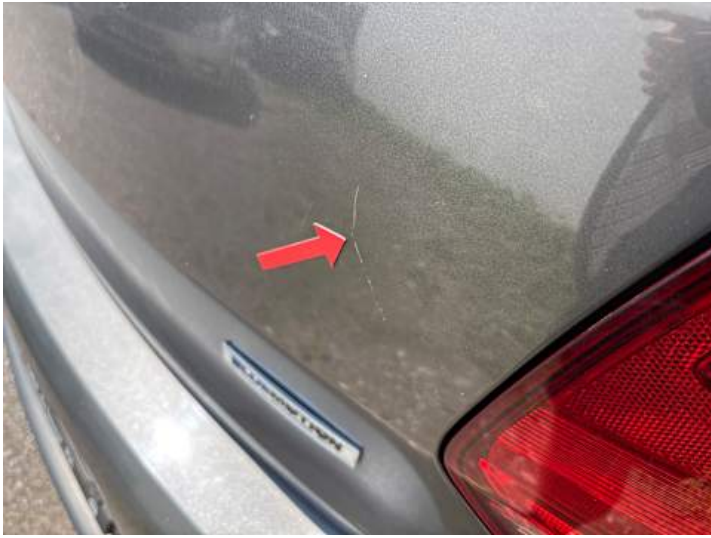
Heckklappe (Kratzer)
