## Seat Alhambra Style

EZ 08/2011 | Van | Diesel | Schaltgetriebe | 269.254km  
Besteuerung: Differenzbesteuert (§25a UStG)  
Fahrzeugstandort: 51\*\*\*  
Fahrzeug aufgenommen am: 31.07.2026

# Hinweise zum Zustandsbericht

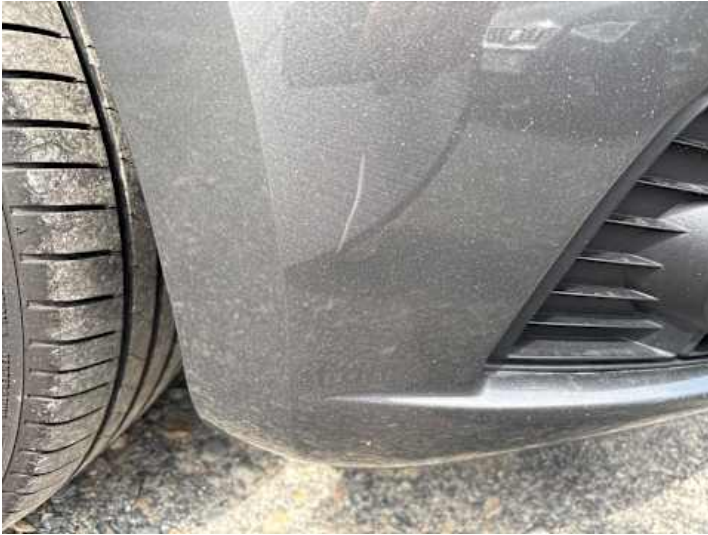
Stoßstange vorne (Kratzer)

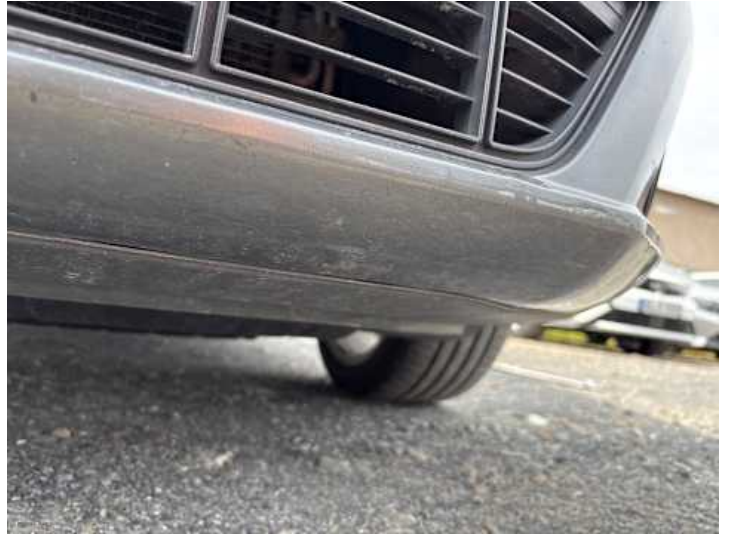
Stoßstange vorne (Kratzer)

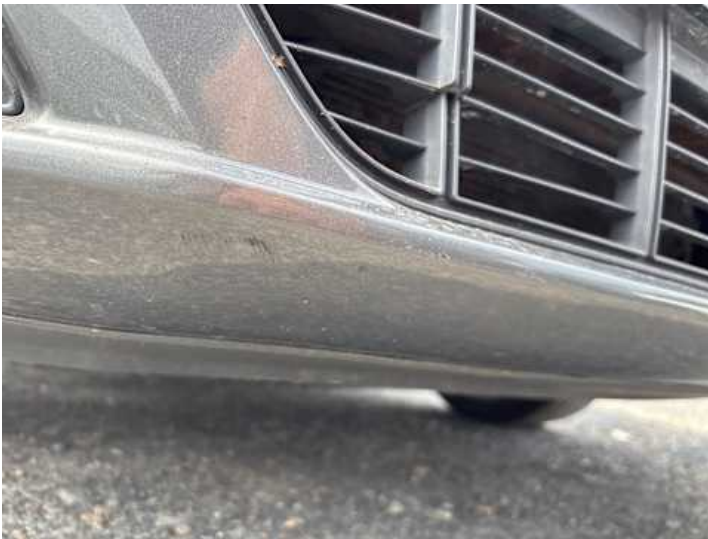
Stoßstange vorne (Kratzer)

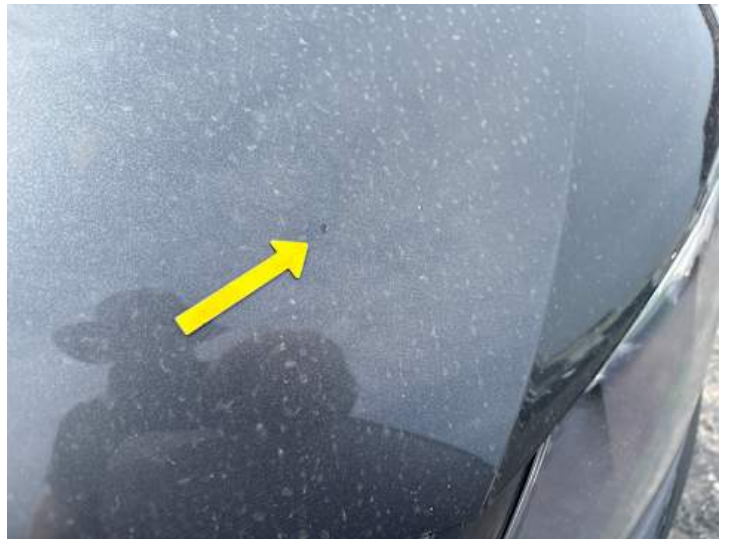
Motorhaube (Steinschlag)

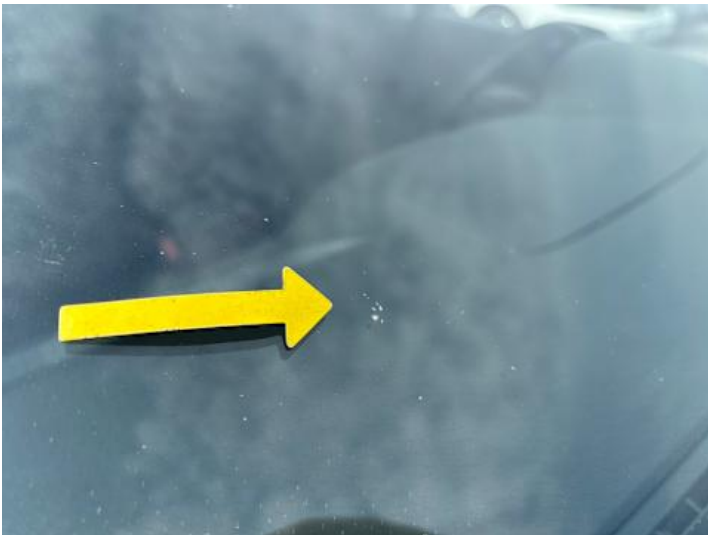
Windschutzscheibe (Steinschlag)

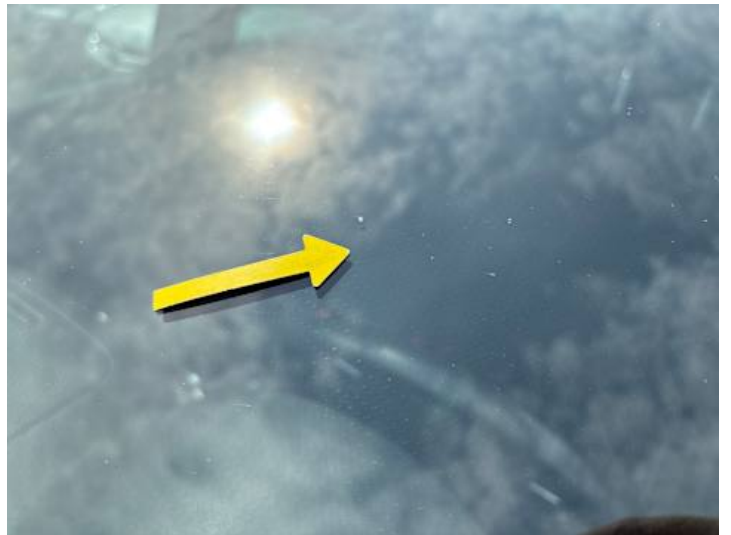
Windschutzscheibe (Steinschlag)

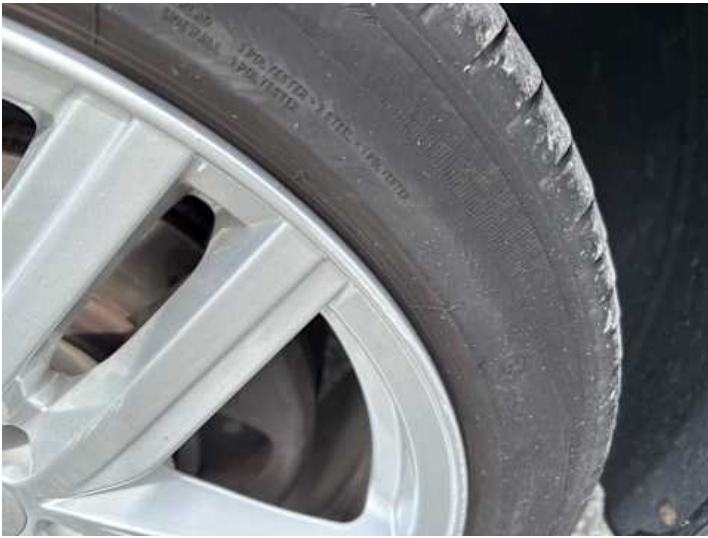
Rad (Kratzer, Kerben)

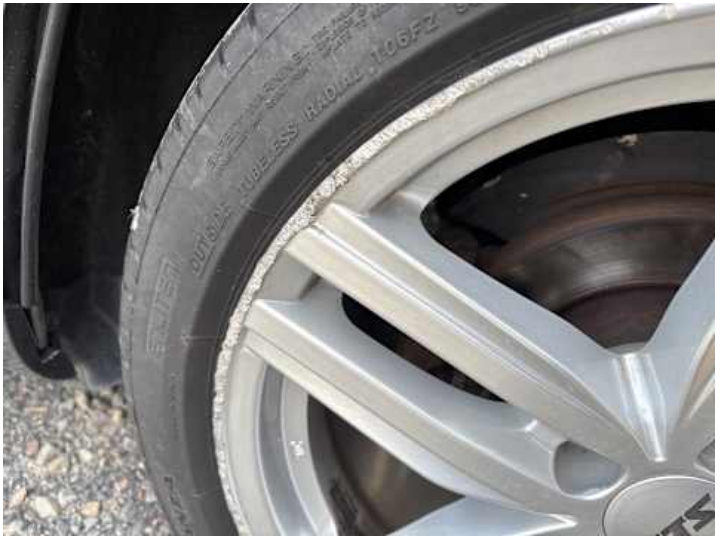
Rad (Kratzer, Kerben)

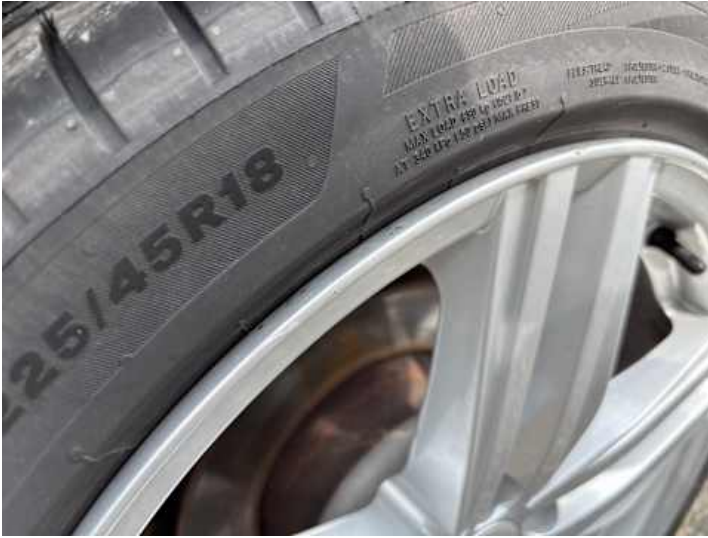
Rad (Kratzer, Kerben)

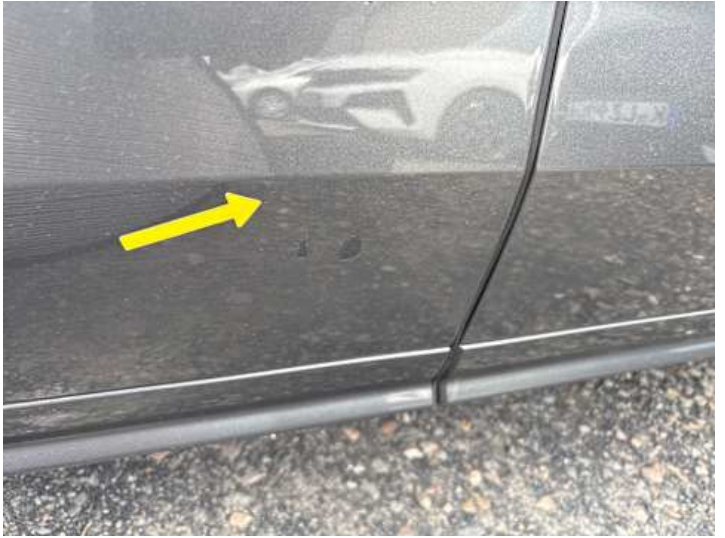
Fahrtür (Lackschaden)

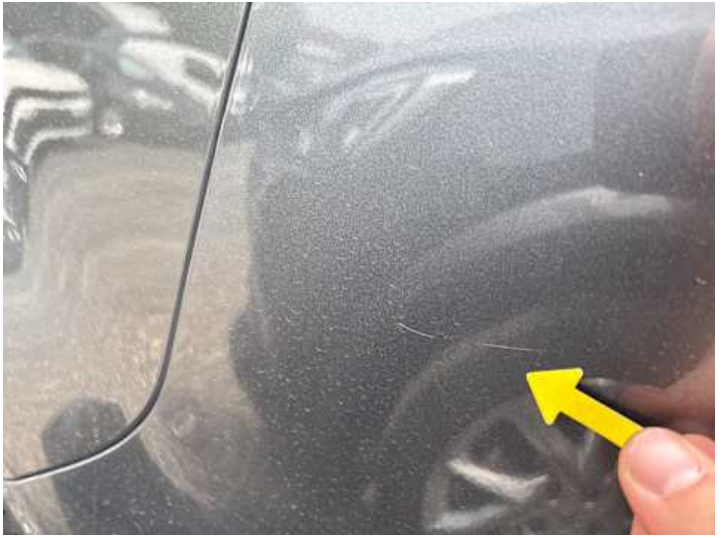
Stoßstange hinten (Kratzer)

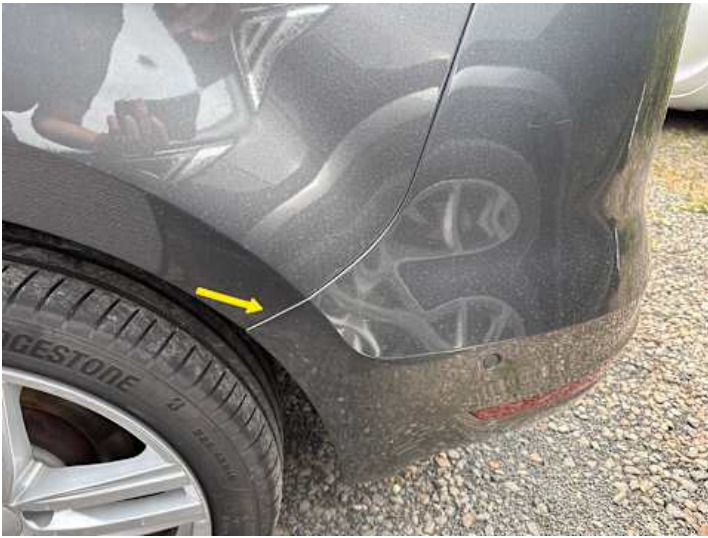
Stoßstange hinten (Unsachgemäß instand gesetzt)

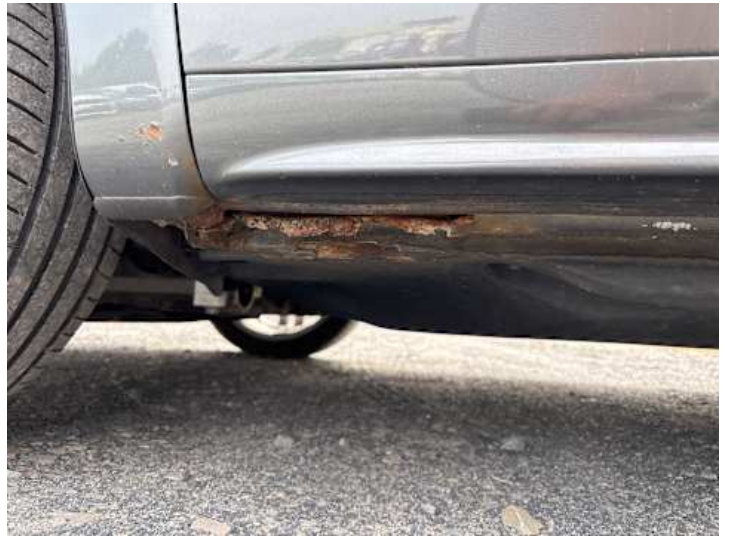
Schweller links (Verformung, Rost)

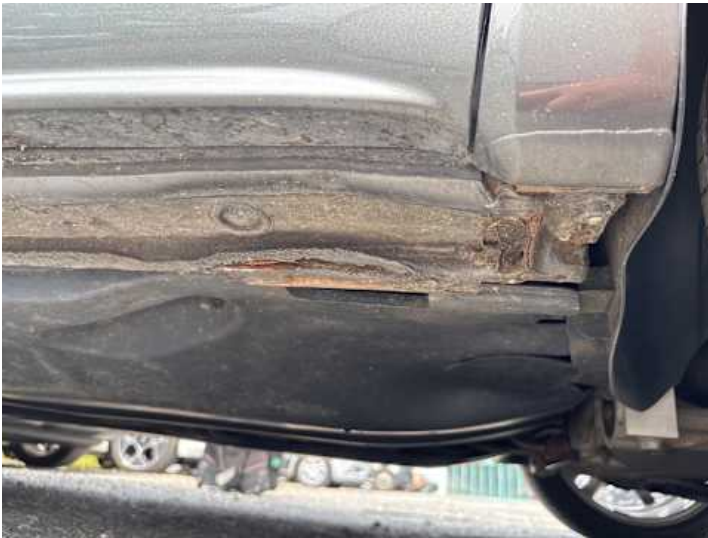
Schweller rechts (Verformung, Rost)

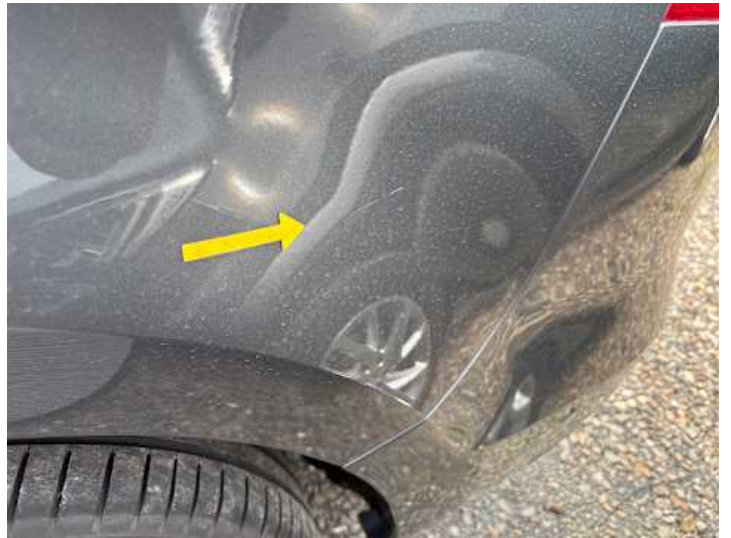
Seitenteil hinten links (Kratzer)

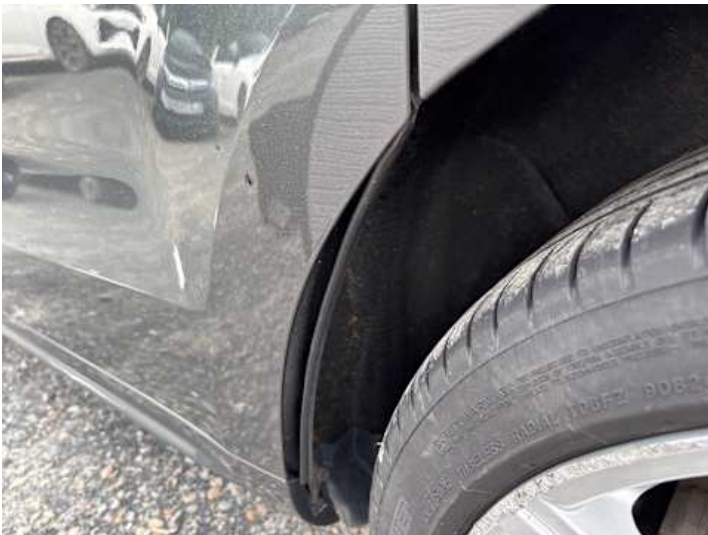
Seitenteil hinten links (Spaltmaße ungenau)

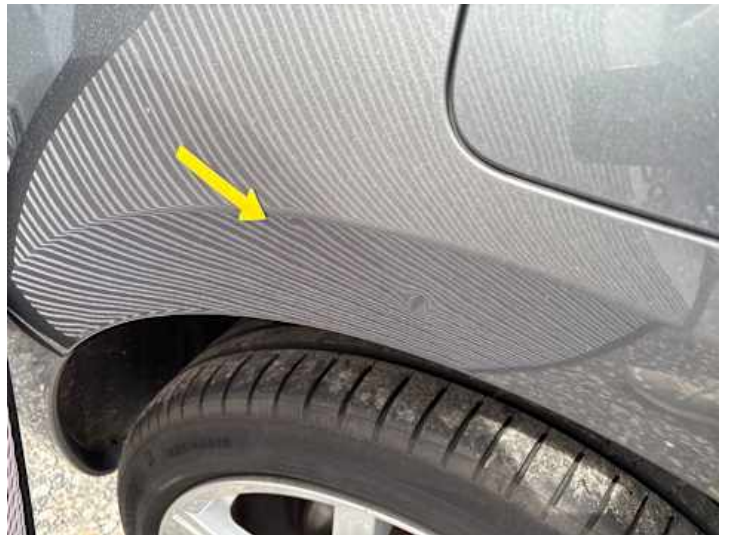
Seitenteil hinten rechts (Delle)

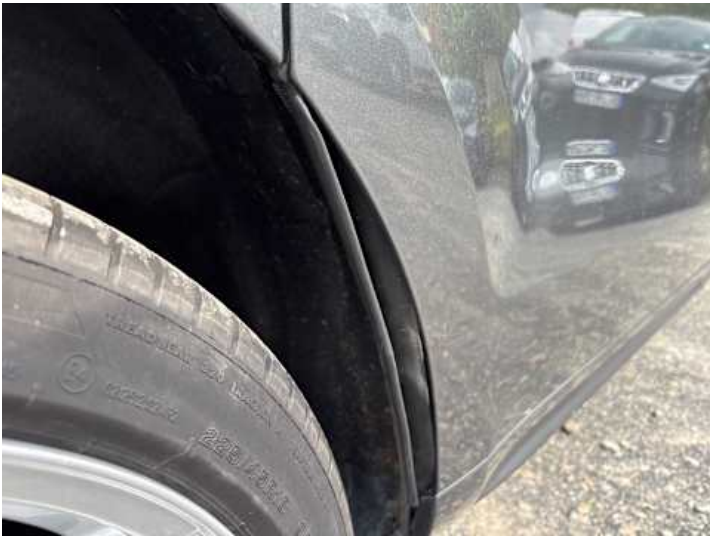
Seitenteil hinten rechts (Spaltmaße ungenau)

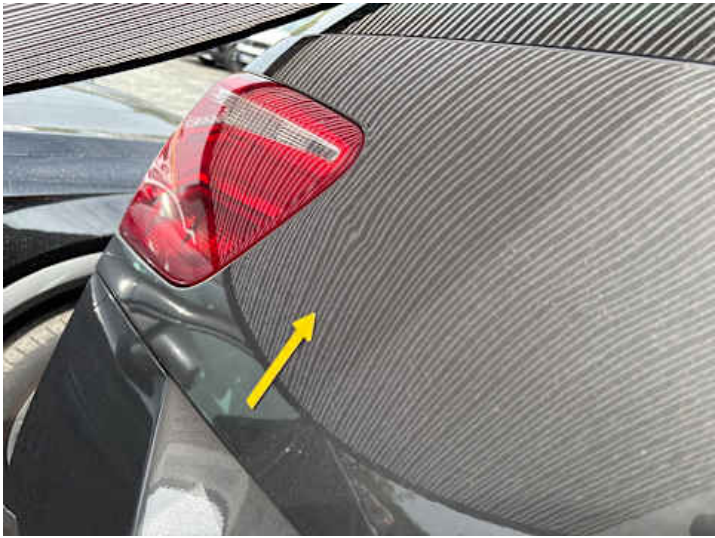
Heckklappe (Delle)

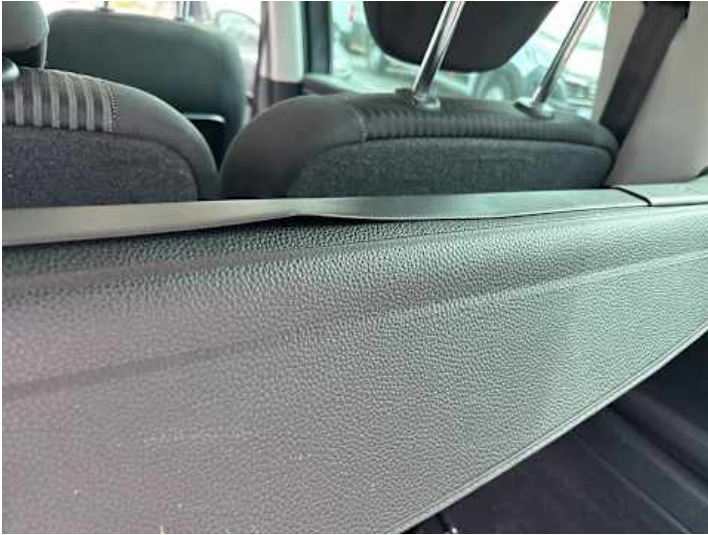
Innenraum (Diverse Schäden)

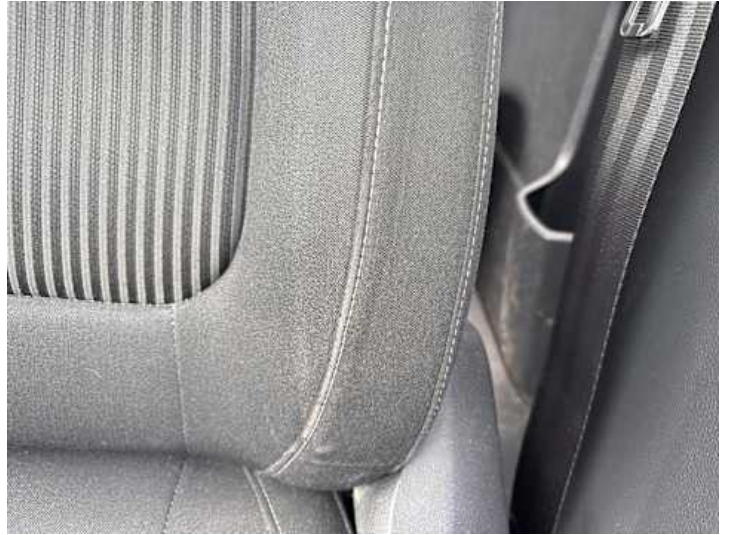
Innenraum (Verschleiß)

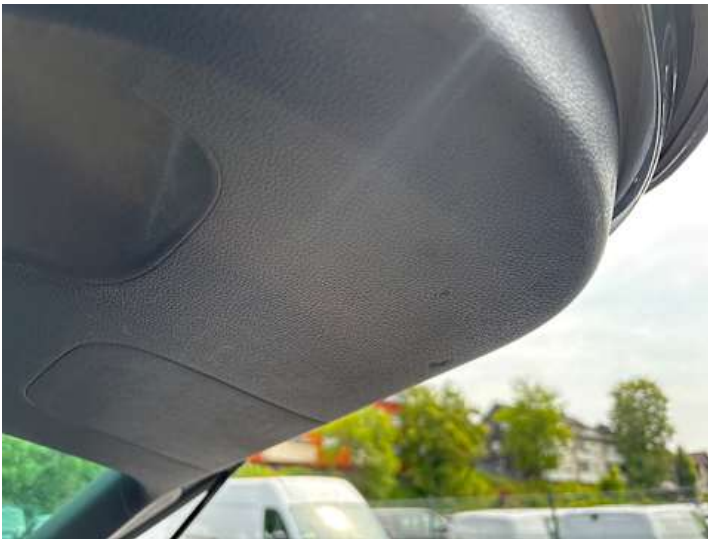
Innenraum (Kratzer)

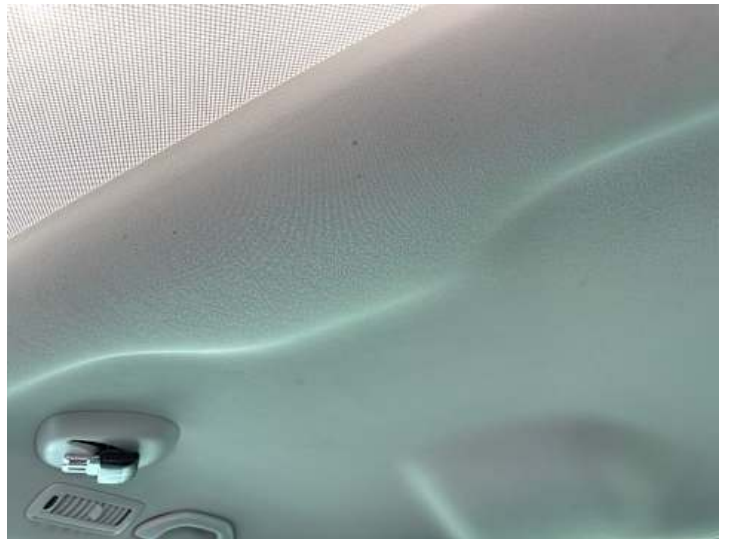
Innenraum (Verschmutzung)
