## Kia Ceed FIFA World Cup Edition

EZ 12/2013 | Kombi | Benzin | Schaltgetriebe | 170.109km  
Besteuerung: Differenzbesteuert (§25a UStG)  
Fahrzeugstandort: 44\*\*\*  
Fahrzeug aufgenommen am: 30.07.2026

# Hinweise zum Zustandsbericht

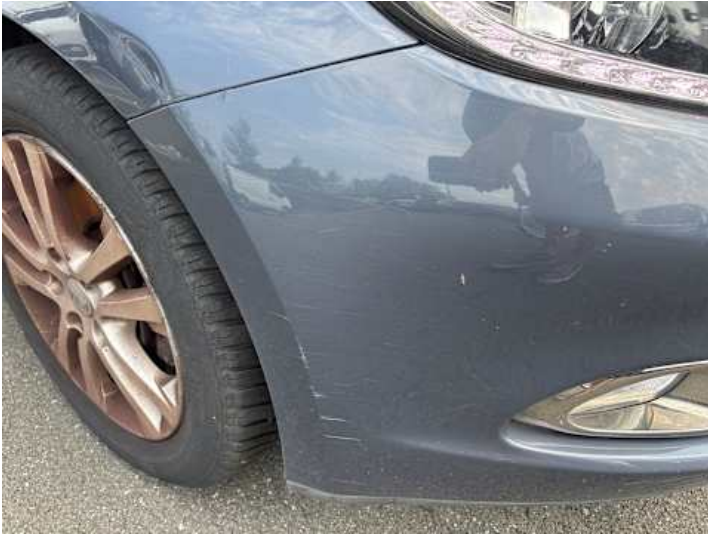
Stoßstange vorne (Kratzer)

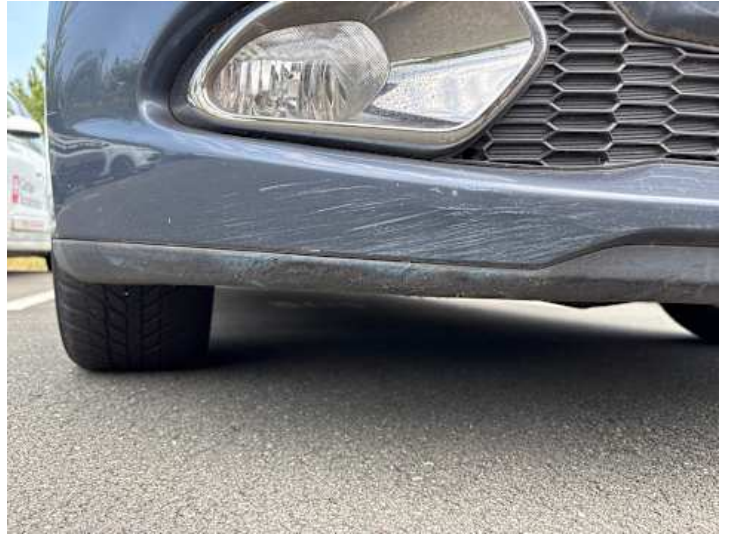
Stoßstange vorne (Kratzer)

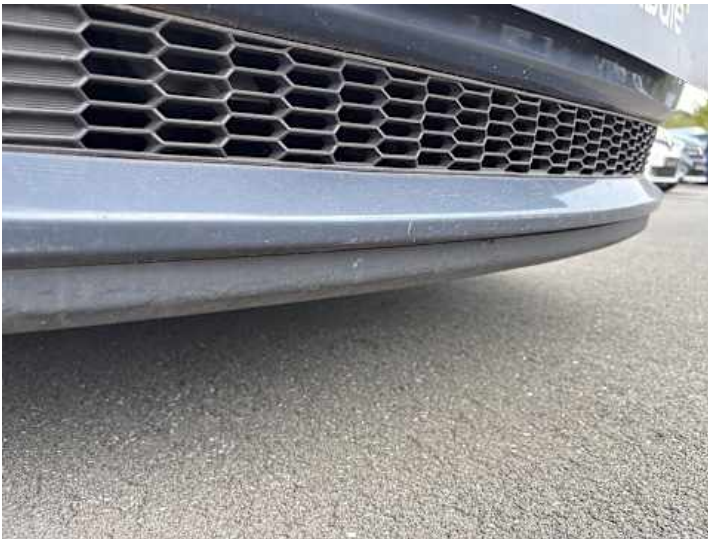
Stoßstange vorne (Kratzer)

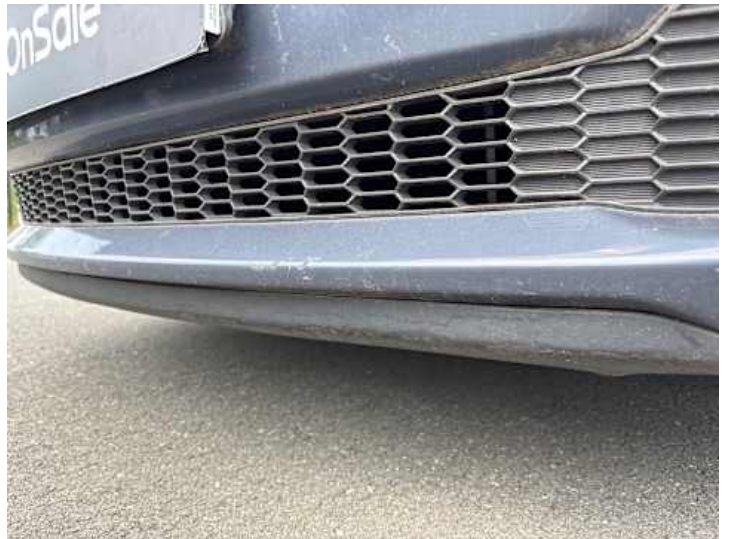
Stoßstange vorne (Kratzer)

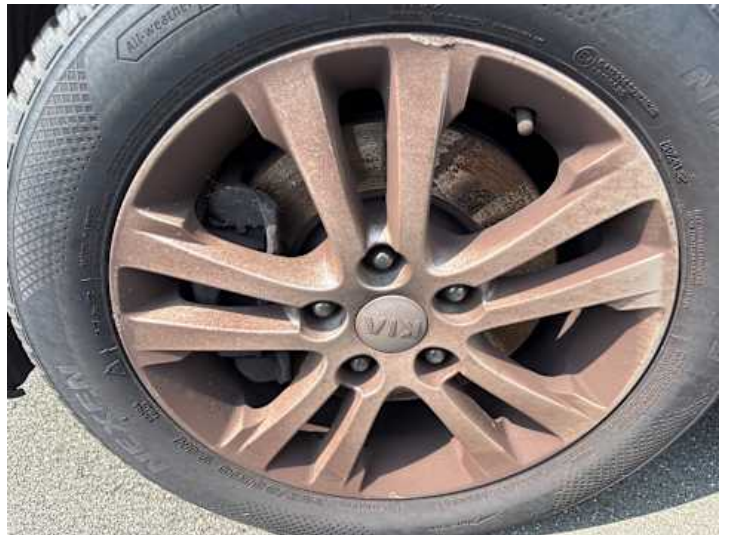
Rad (Kerben, Kratzer)

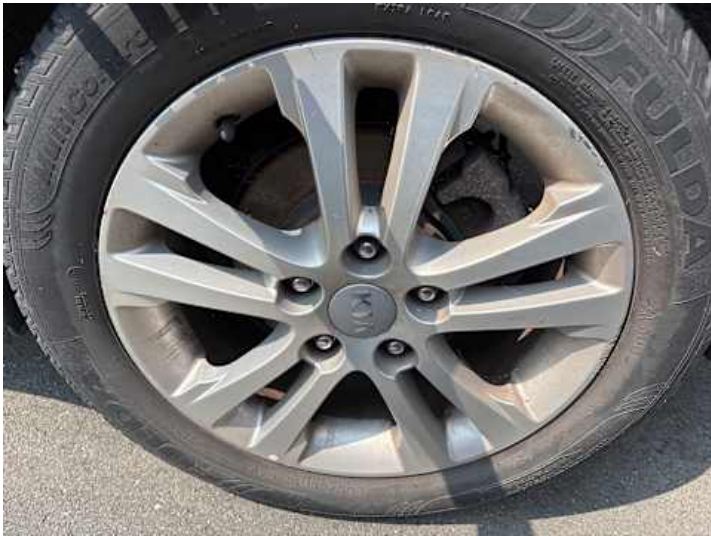
Rad (Kerben, Kratzer)

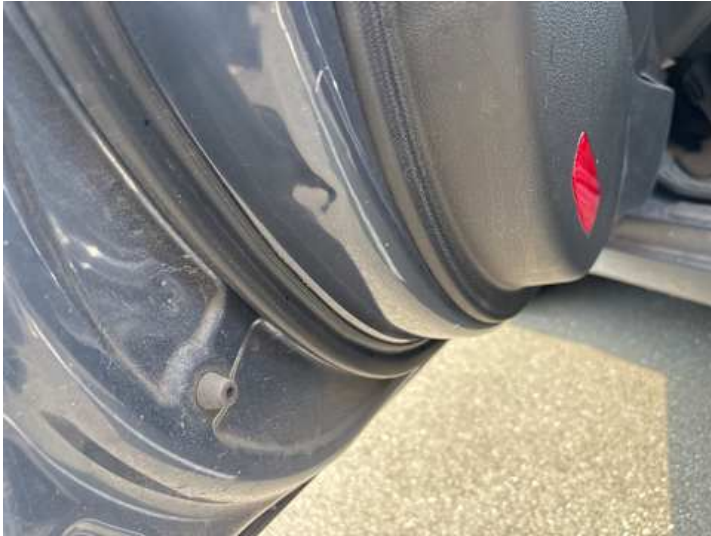
Fahrtür (Delle, Kratzer)

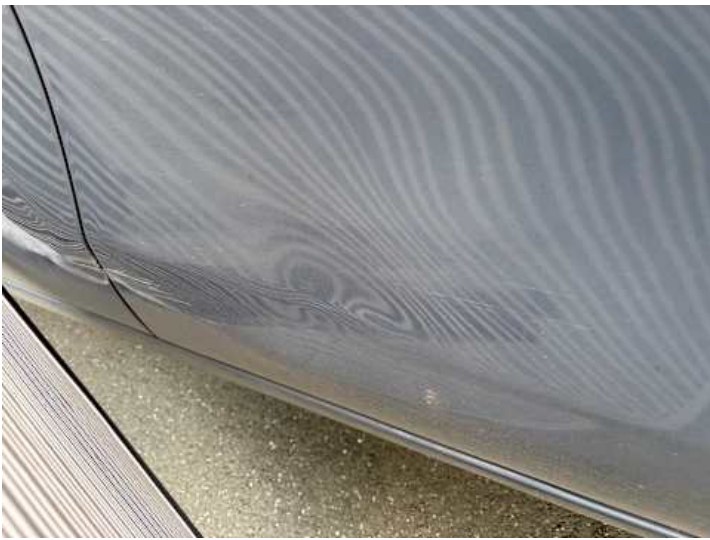
Beifahrertür (Kratzer, Verformung)

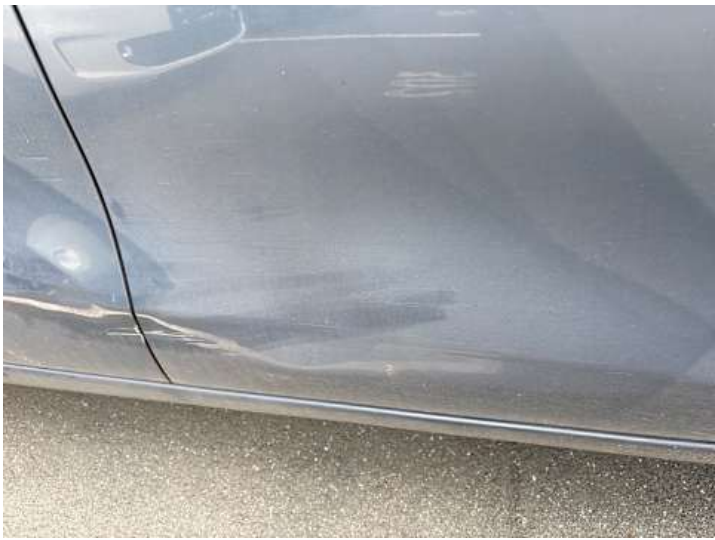
Beifahrertür (Kratzer, Verformung)

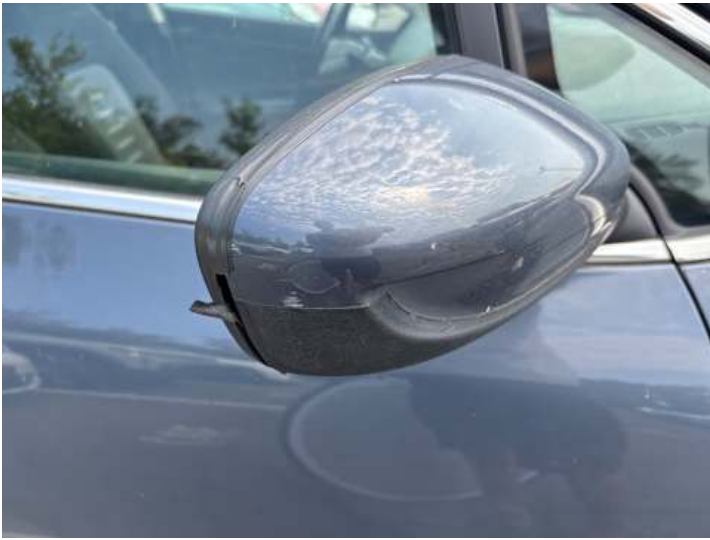
Beifahrertür (Riss/Bruch)

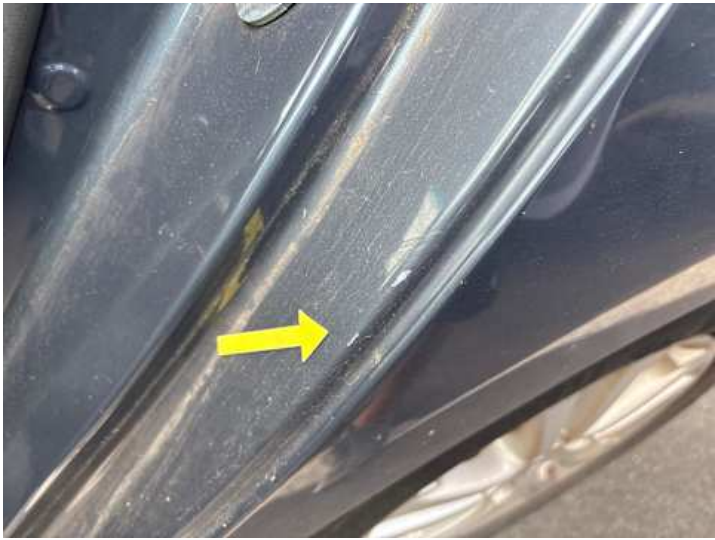
Türe hinten links (Kratzer)

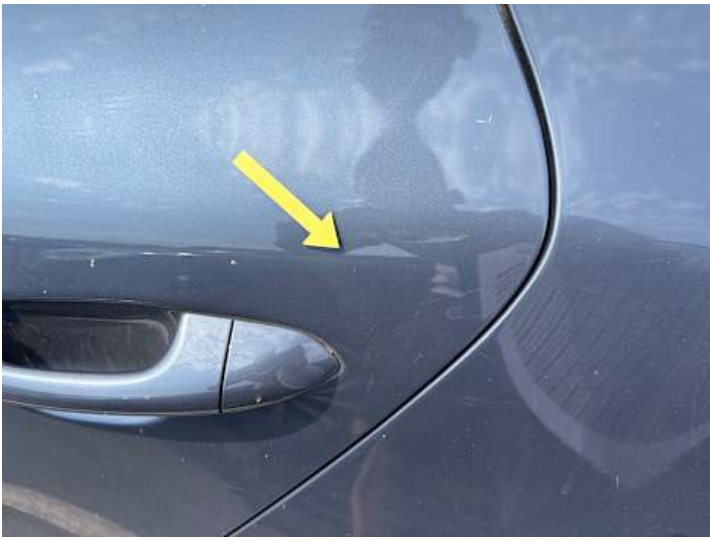
Türe hinten links (Kratzer)

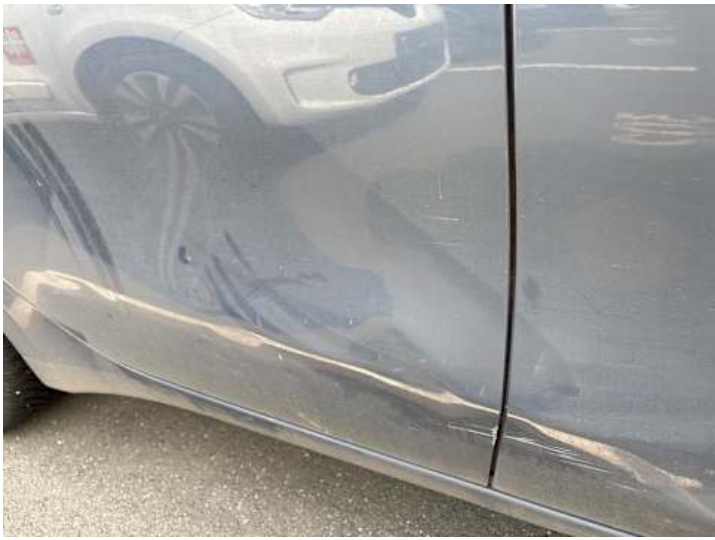
Türe hinten rechts (Kratzer, Verformung)

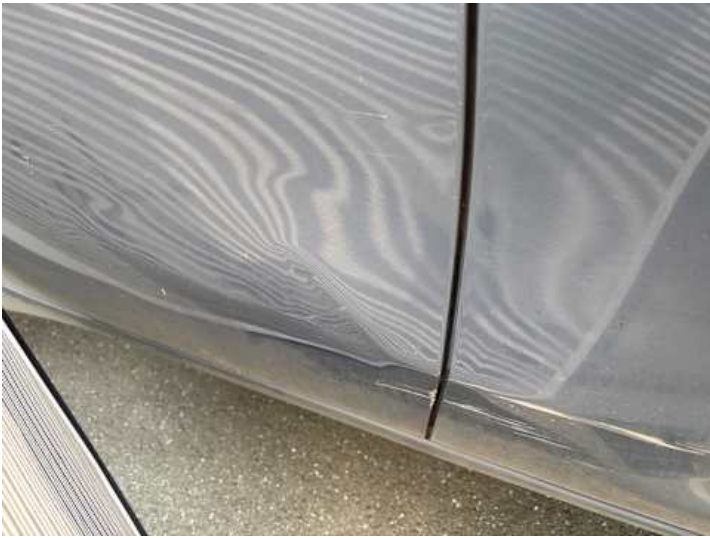
Türe hinten rechts (Kratzer, Verformung)

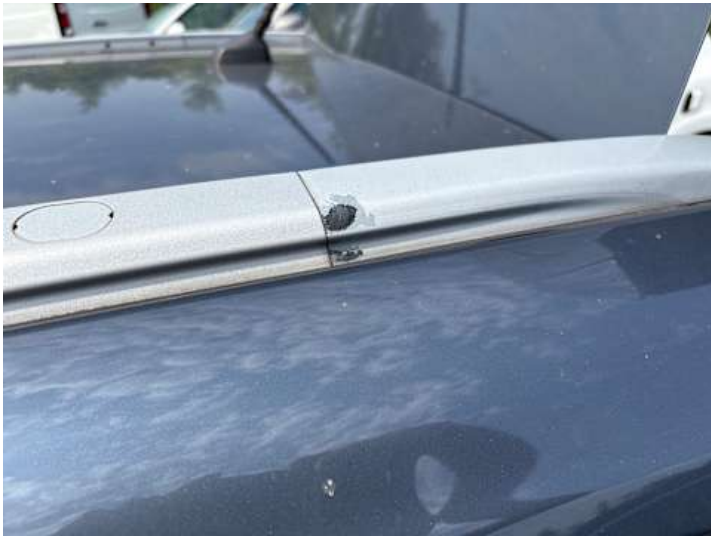
Dach (Lackschaden)

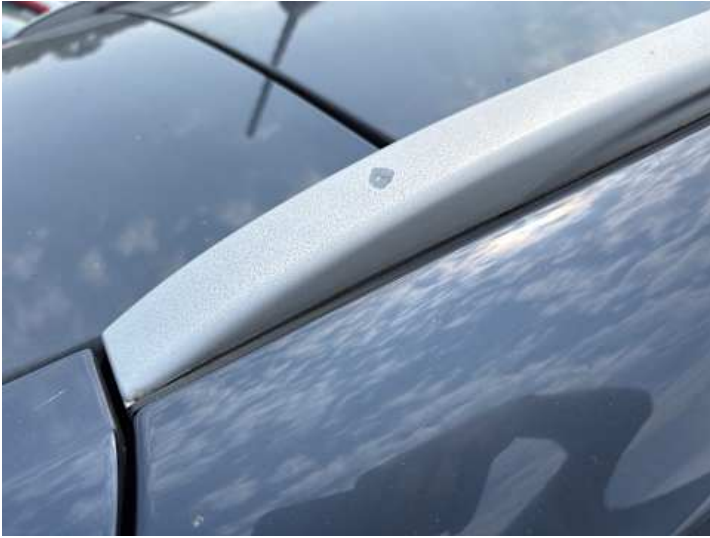
Dach (Lackschaden)

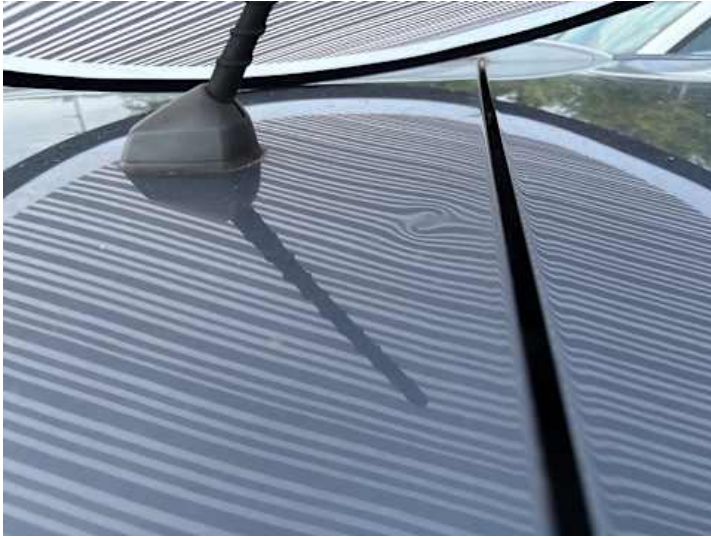
Dach (Delle)

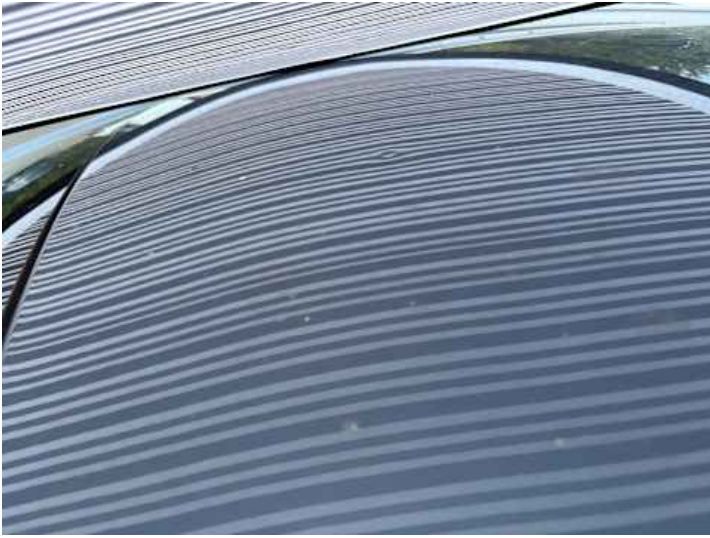
Dach (Delle)

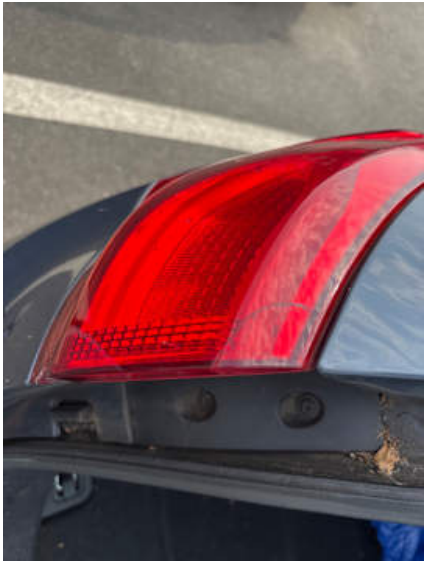
Rücklicht (links) (Riss/Bruch)

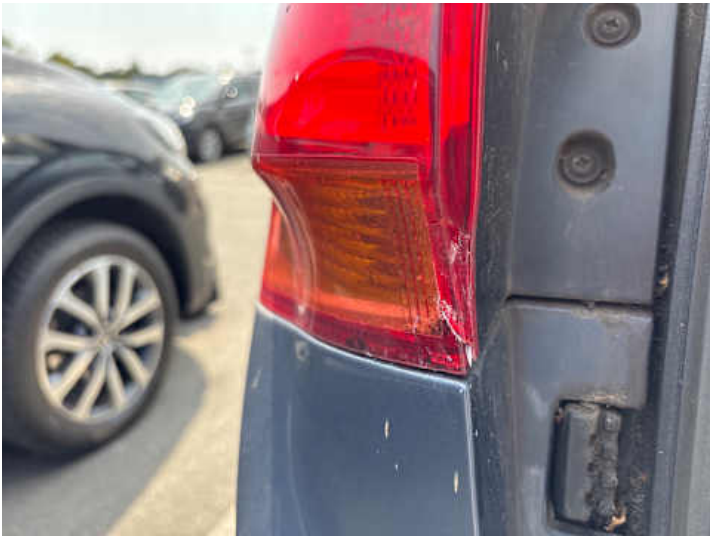
Rücklicht (links) (Riss/Bruch)

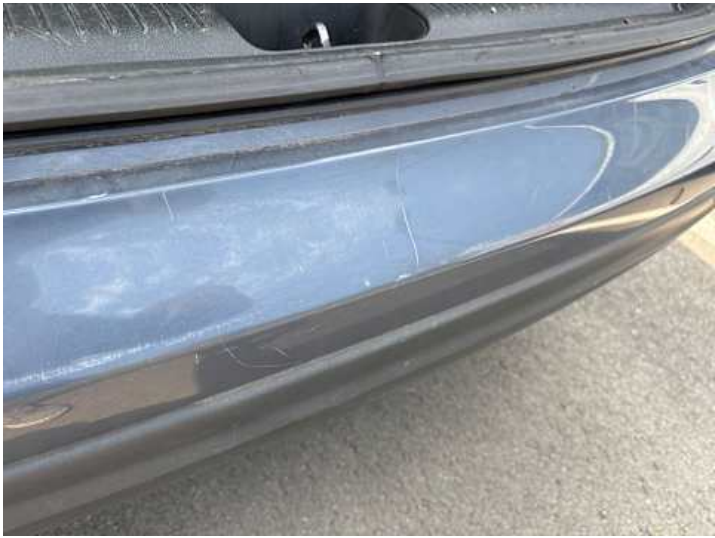
Stoßstange hinten (Kratzer)

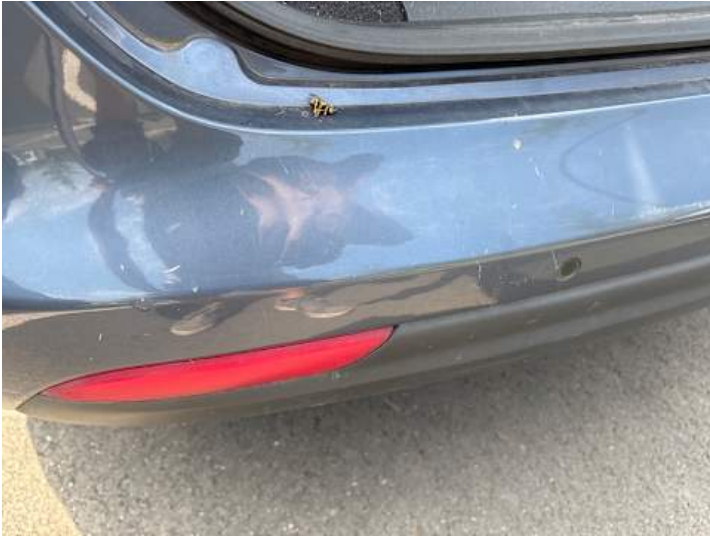
Stoßstange hinten (Kratzer)

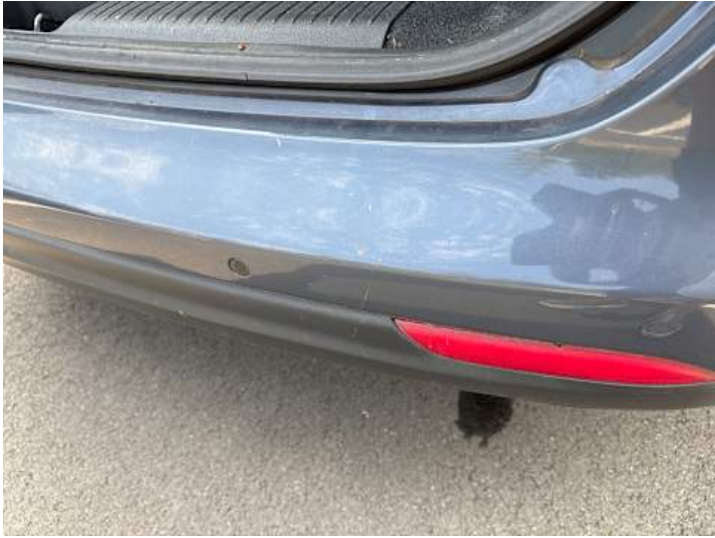
Stoßstange hinten (Kratzer)

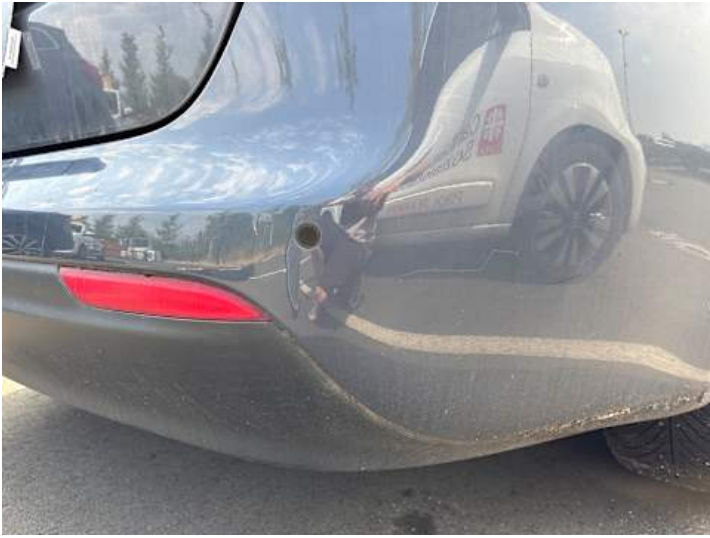
Stoßstange hinten (Kratzer)

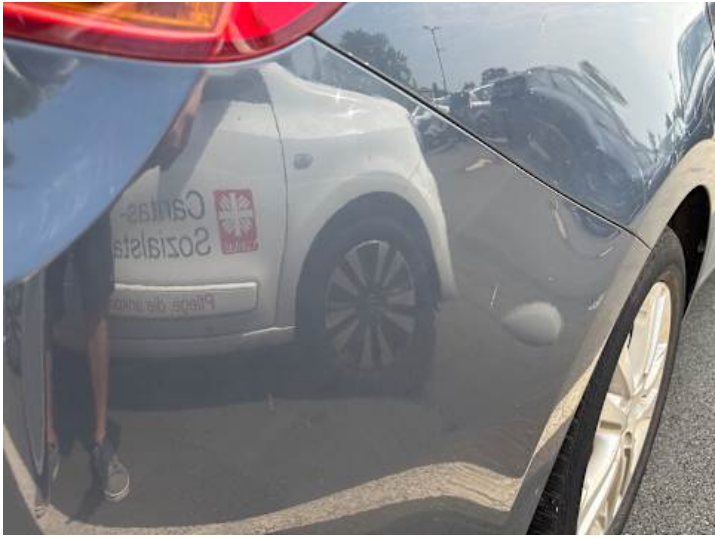
Stoßstange hinten (Kratzer)

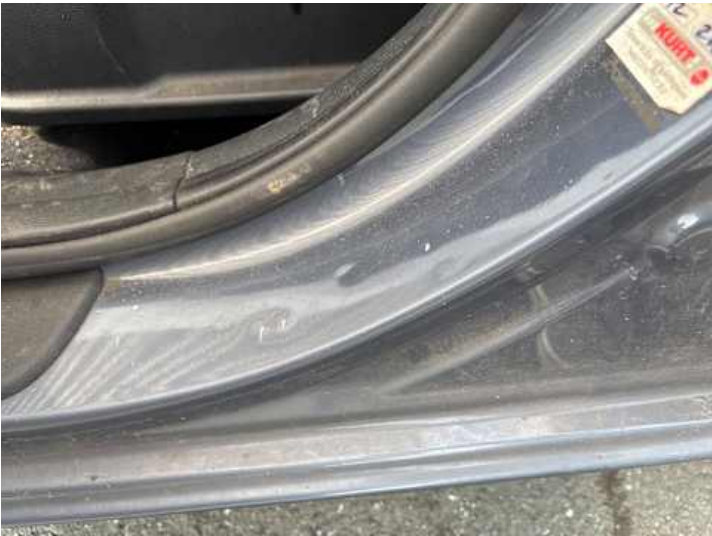
Schweller links (Delle, Kratzer)

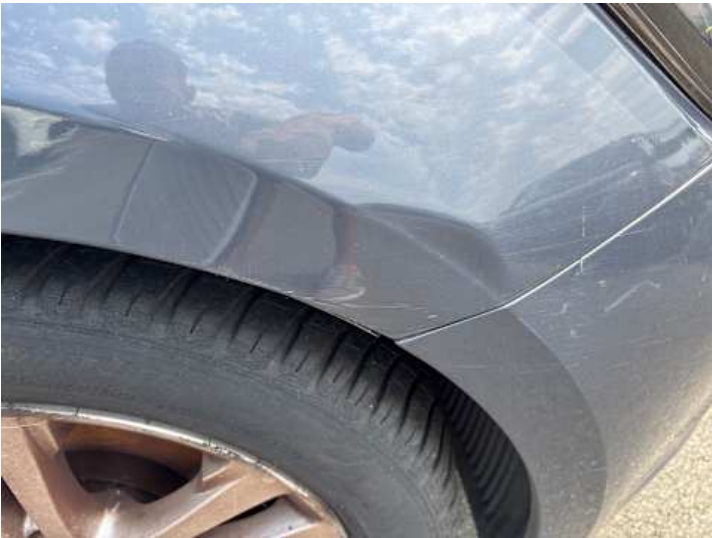
Kotflügel vorne rechts (Delle, Kratzer)

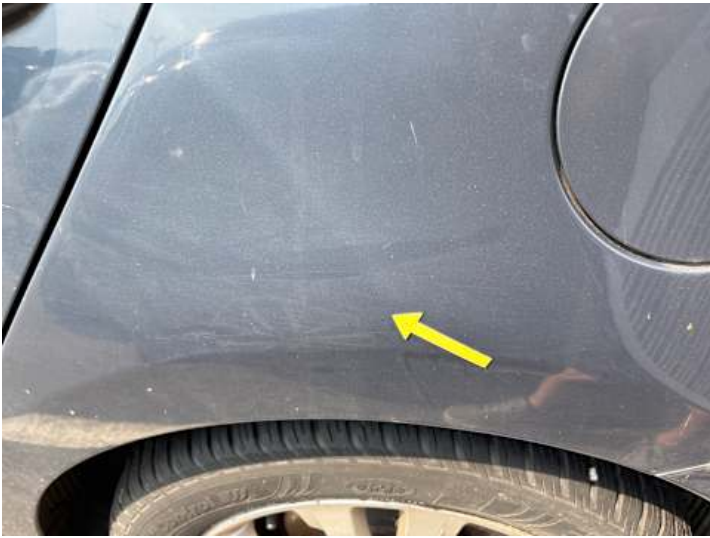
Seitenteil hinten links (Kratzer)

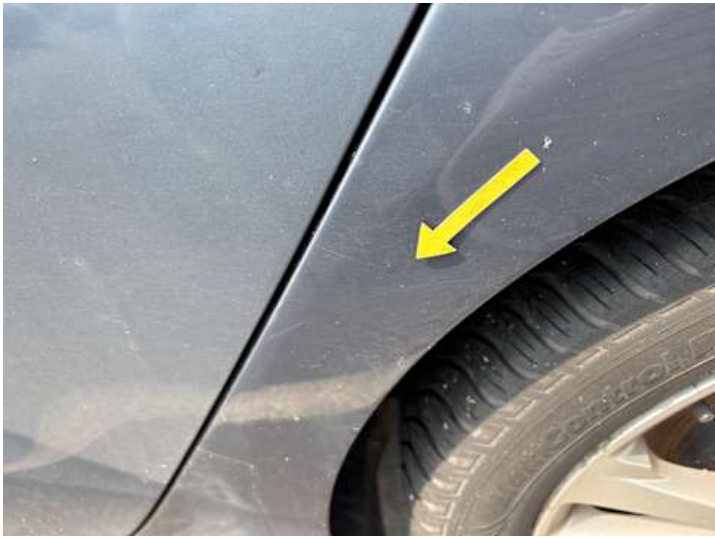
Seitenteil hinten links (Kratzer)

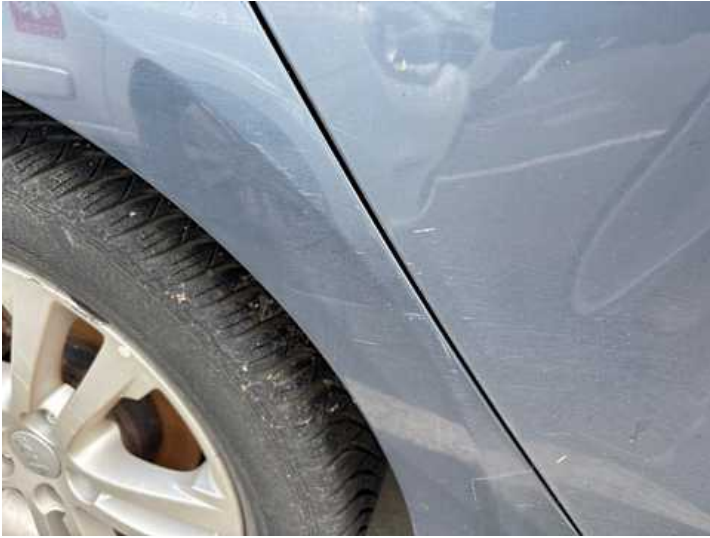
Seitenteil hinten rechts (Delle, Kratzer)

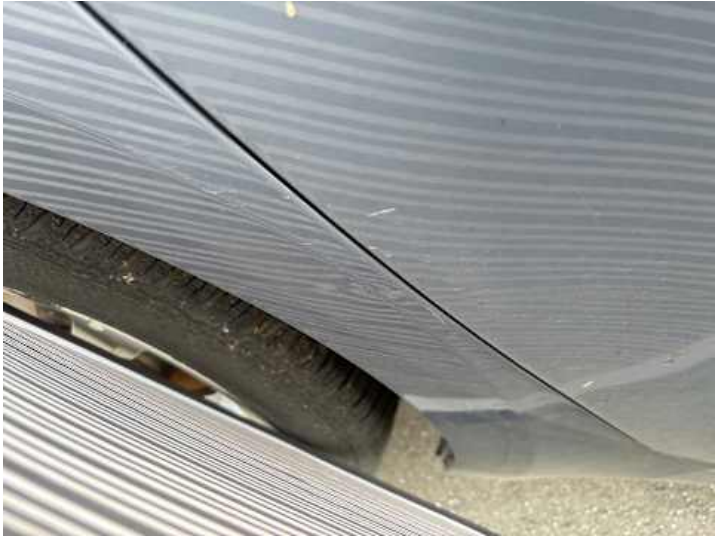
Seitenteil hinten rechts (Delle, Kratzer)

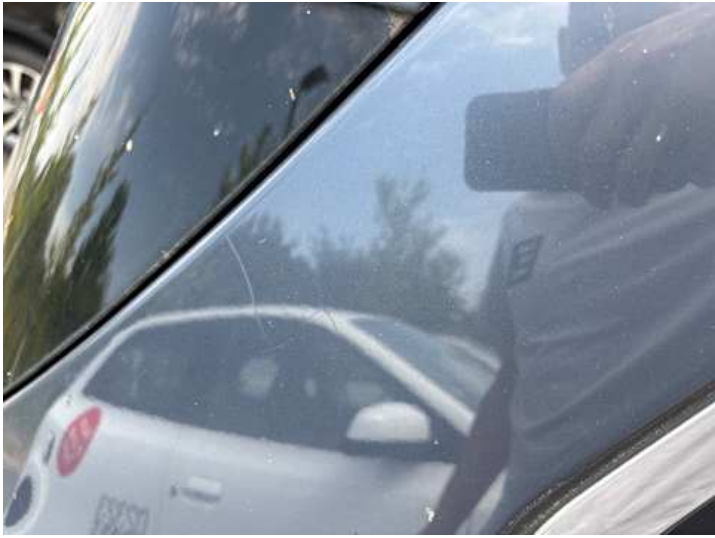
Seitenteil hinten rechts (Kratzer)

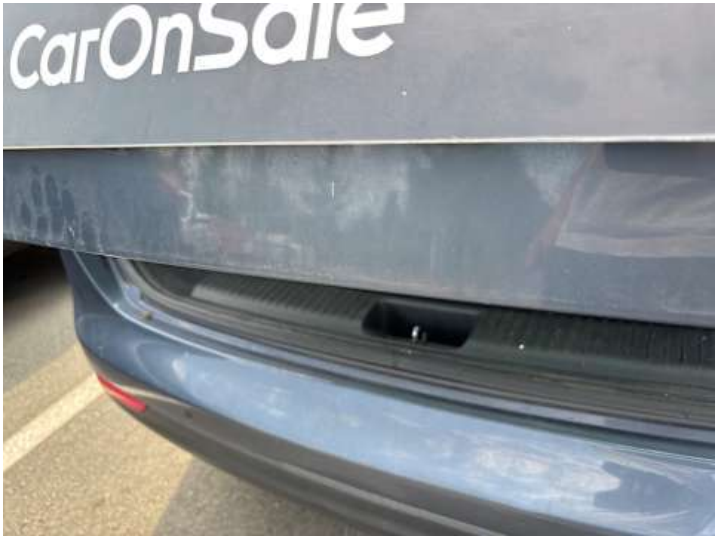
Heckklappe (Kratzer)

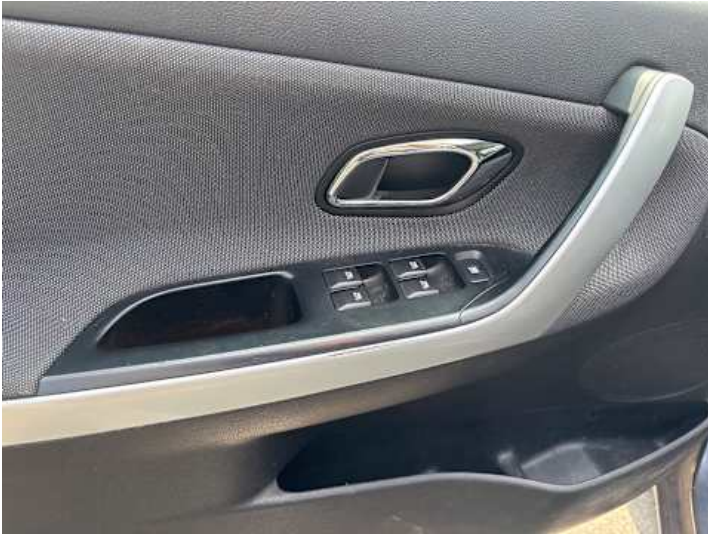
Innenraum (Diverse Schäden)

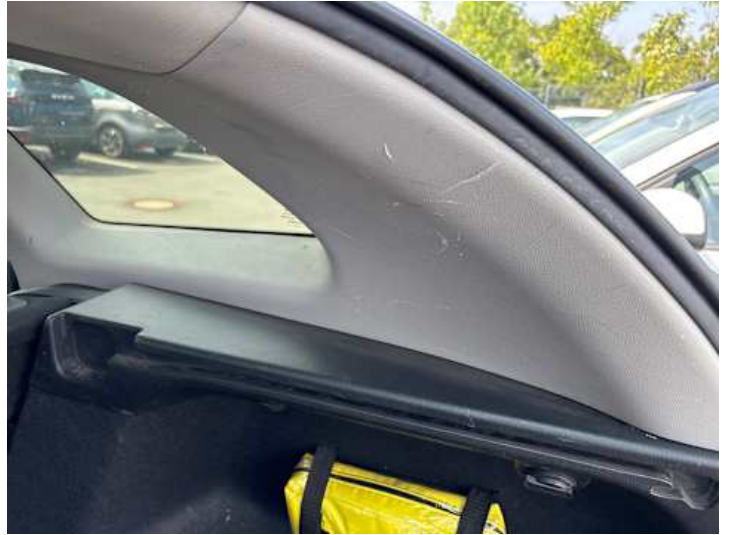
Innenraum (Kratzer, Diverse Schäden)

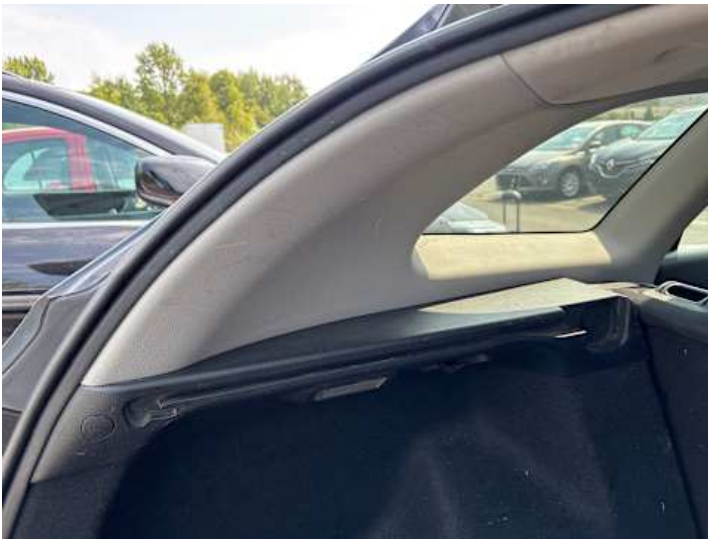
Innenraum (Kratzer, Diverse Schäden)

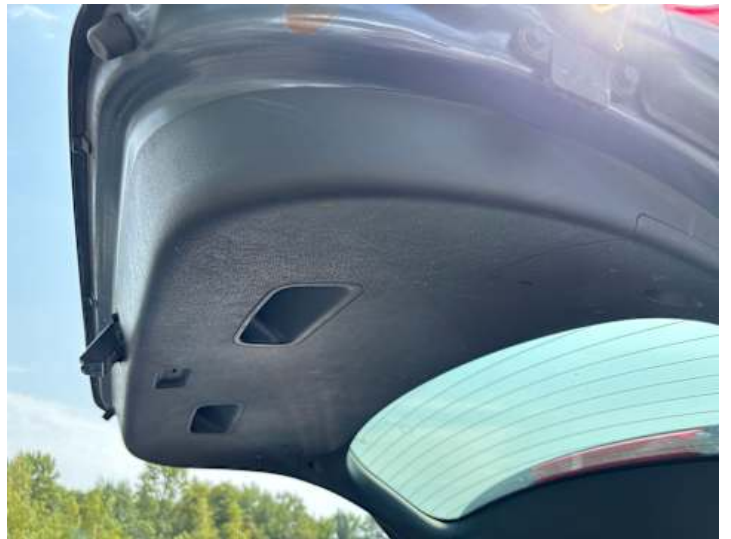
Innenraum (Kratzer, Diverse Schäden)

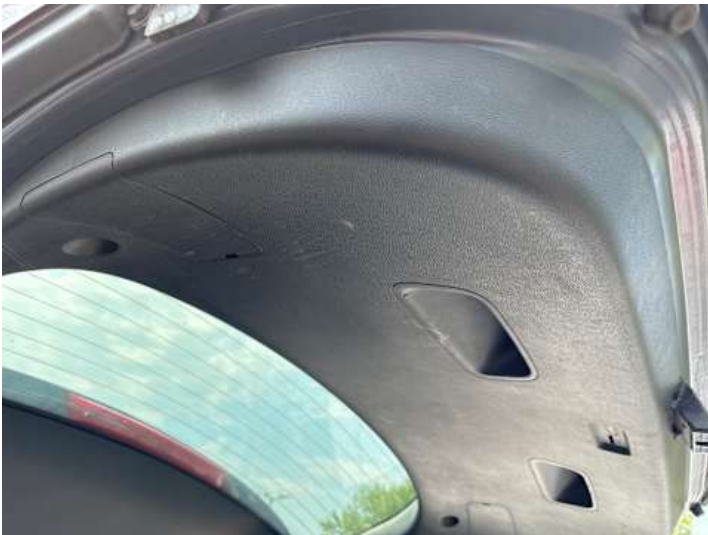
Innenraum (Kratzer, Diverse Schäden)

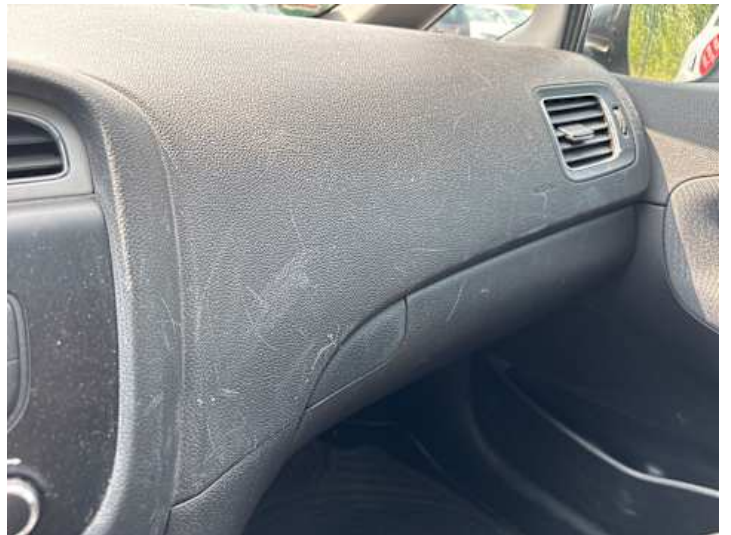
Innenraum (Kratzer)

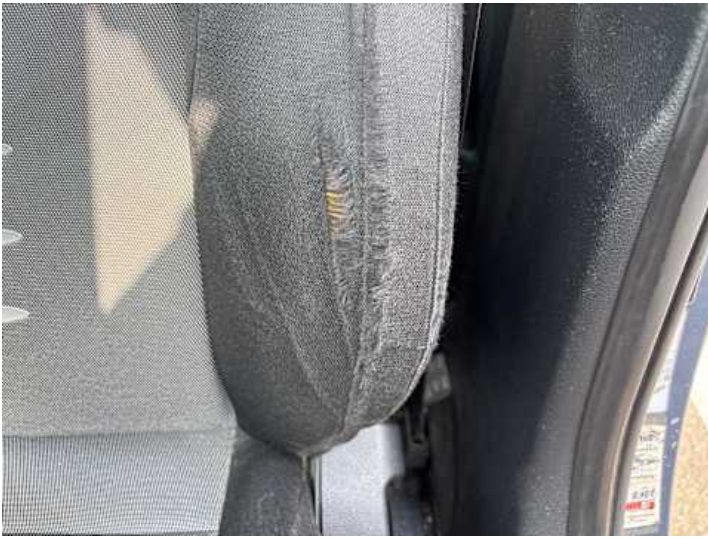
Innenraum (Diverse Schäden, Riss/Bruch)

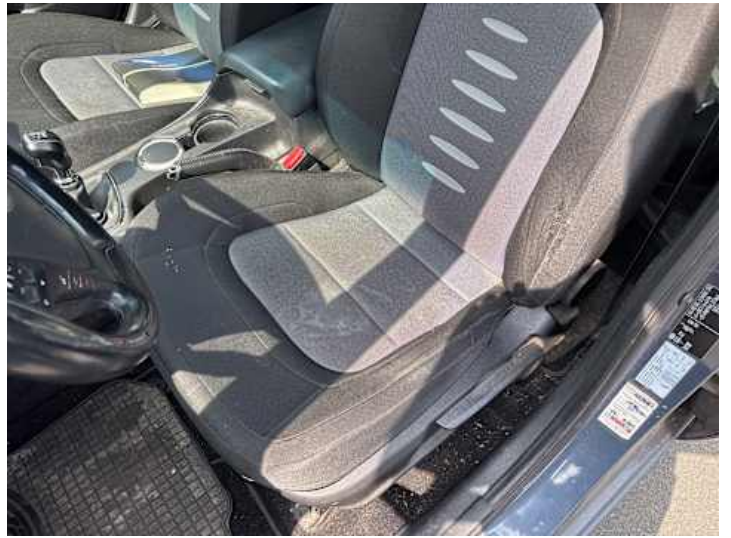
Innenraum (Diverse Schäden, Riss/Bruch)

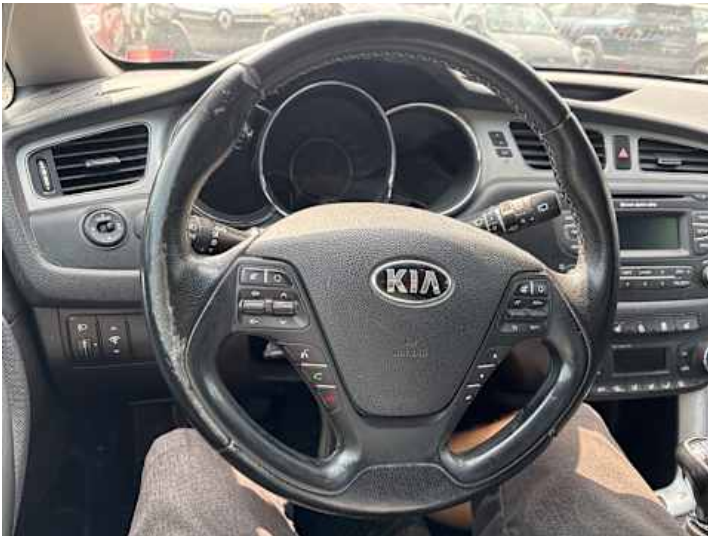
Innenraum (Diverse Schäden)

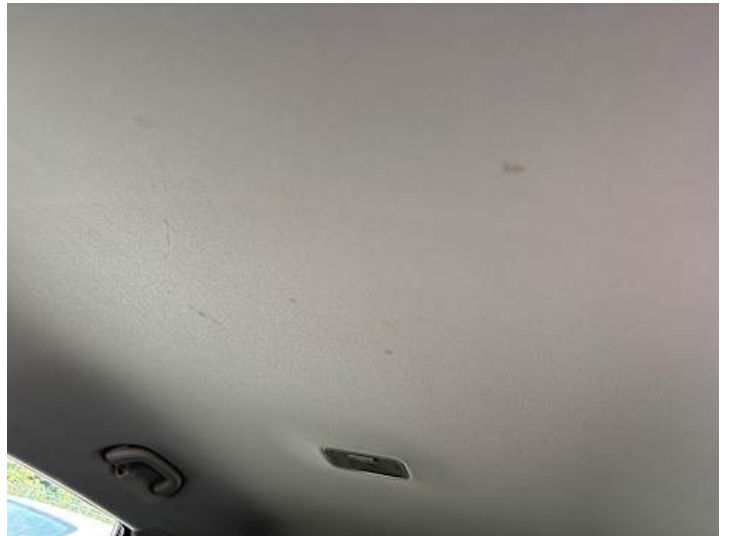
Innenraum (Verschmutzung)
