Minderwertgutachten

**Hersteller** BMW

**Modell / Verkaufsbezeichnung** X5 xDrive30d

**Fahrzeug-Identnummer** WBAJU810009M63514

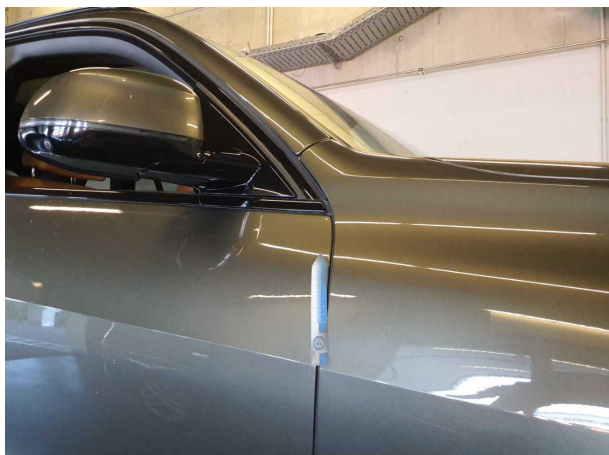
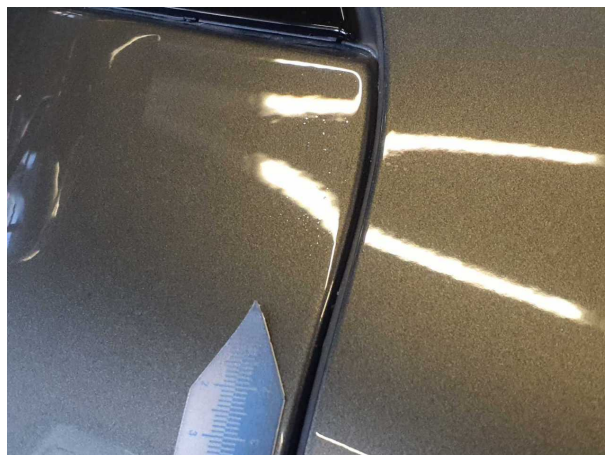
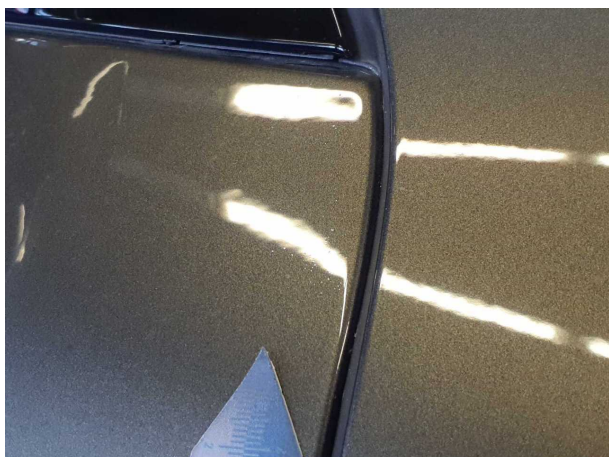
| Nr. | Bauteilgruppe | Beschreibung |
|---|---|---|
| 1 | Tür vorn rechts | Tür - Lackmangel - aufbereiten |

**Beschädigung 1:** Tür vorn rechts: Tür - Lackmangel - aufbereiten

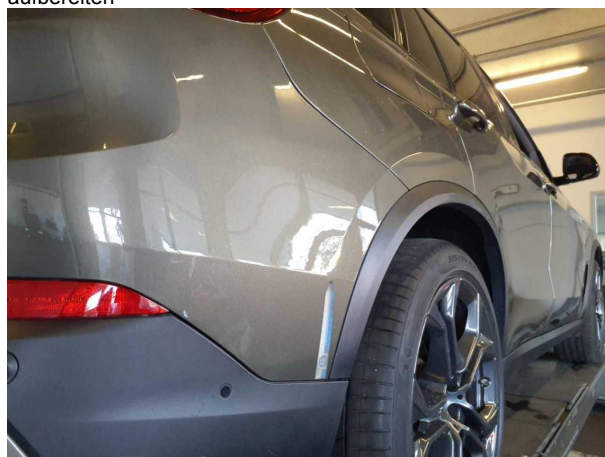
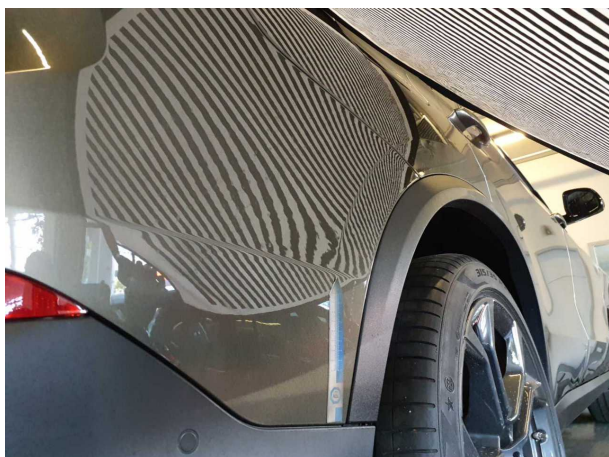
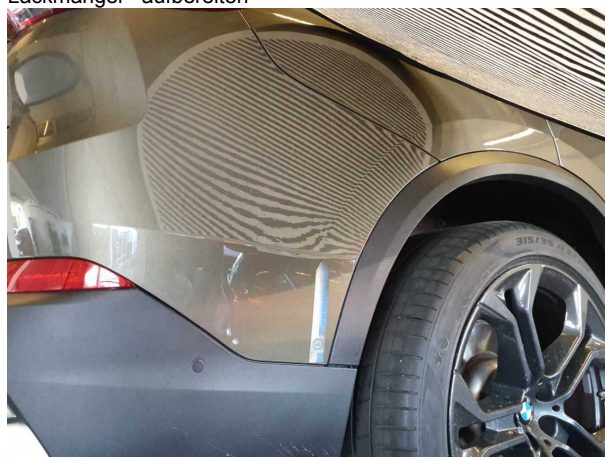
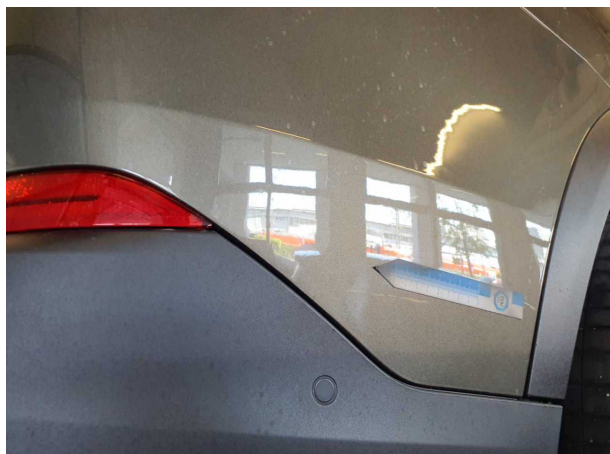
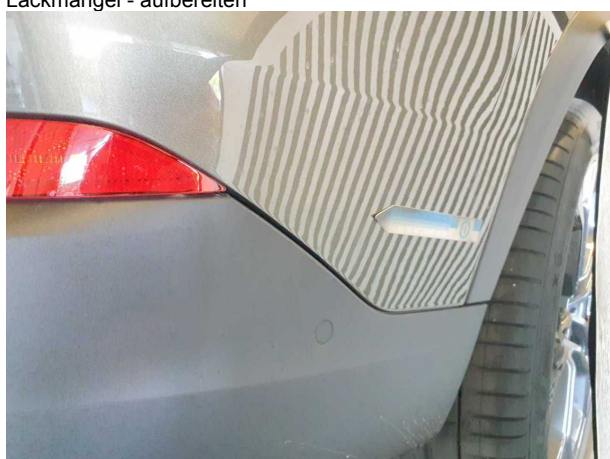
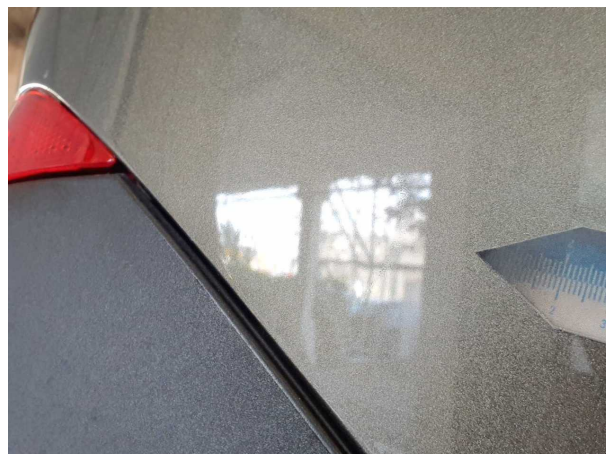
| Nr. | Bauteilgruppe | Beschreibung |
|---|---|---|
| 2 | Stoßfänger hinten | Stoßfänger hinten - Lackmangel - aufbereiten |

**Beschädigung 2:** Stossfänger hinten: Stossfänger hinten - Lackmangel - aufbereiten

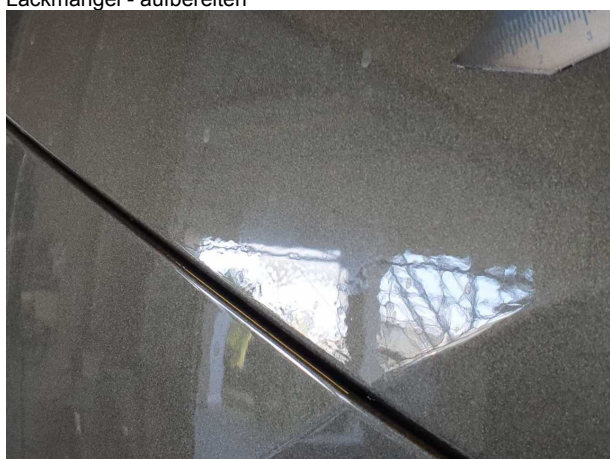
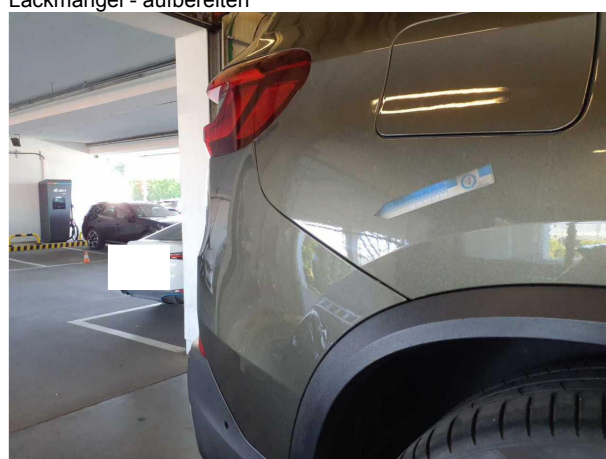
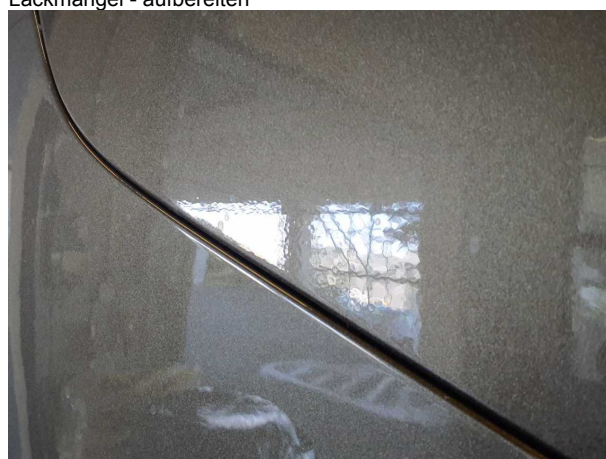
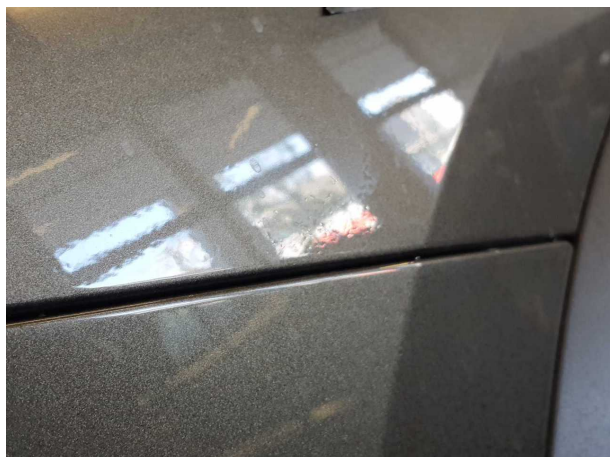
| Nr. | Bauteilgruppe | Beschreibung |
|---|---|---|
| 3 | Seitenwand rechts | Seitenwand - Lackmangel - aufbereiten |

**Beschädigung 3:** Seitenwand rechts: Seitenwand - Lackmangel - aufbereiten

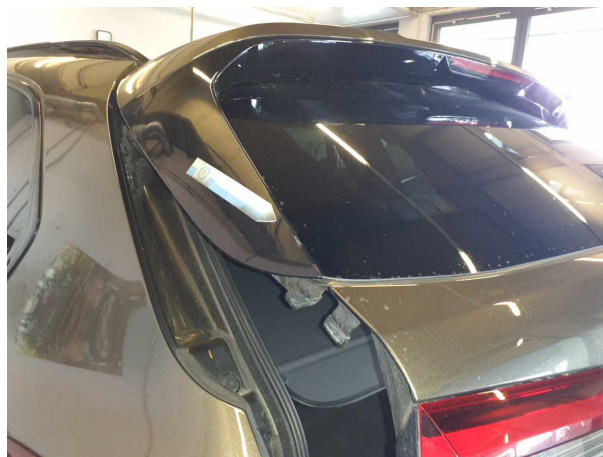
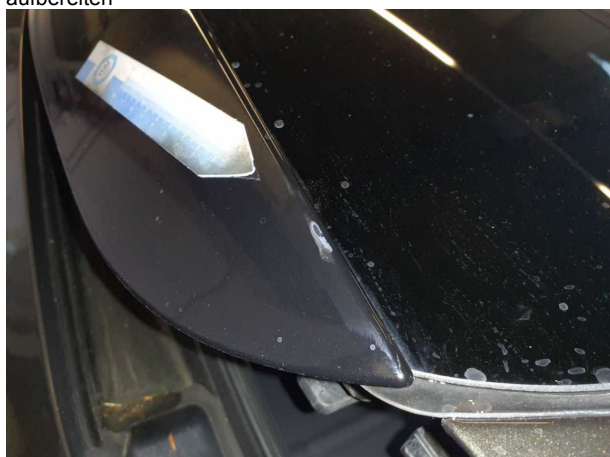
| Nr. | Bauteilgruppe | Beschreibung |
|---|---|---|
| 4 | Heckklappe/-tür | Heckspoiler (Links) - Kratzer - Wertminderung |

**Beschädigung 4:** Heckklappe/-tür: Heckspoiler (Links) - Kratzer - Wertminderung

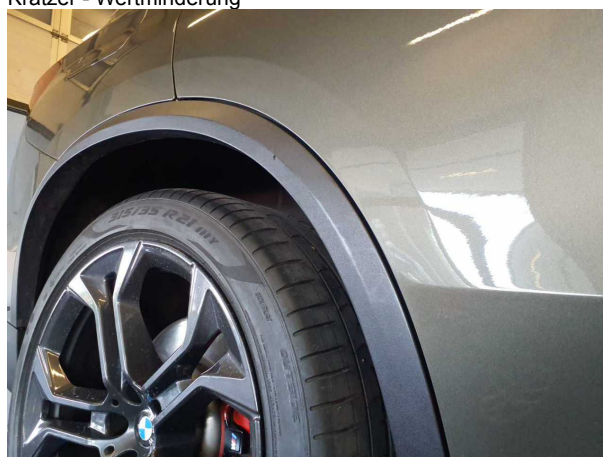
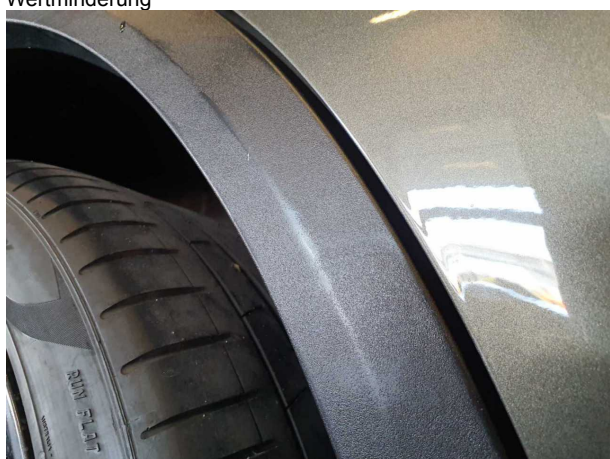
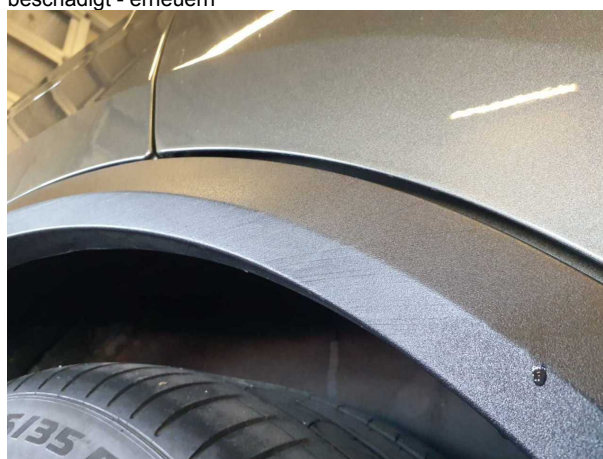
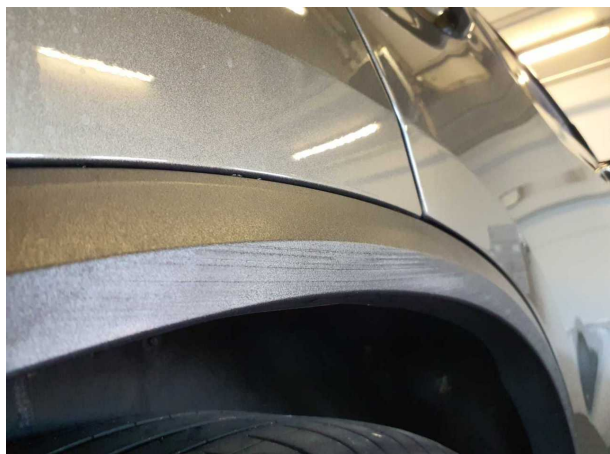
| Nr. | Bauteilgruppe | Beschreibung |
|---|---|---|
| 5 | Seitenwand rechts | Radhausverbreiterung - beschädigt - erneuern |

**Beschädigung 5:** Seitenwand rechts: Radhausverbreiterung - beschädigt - erneuern

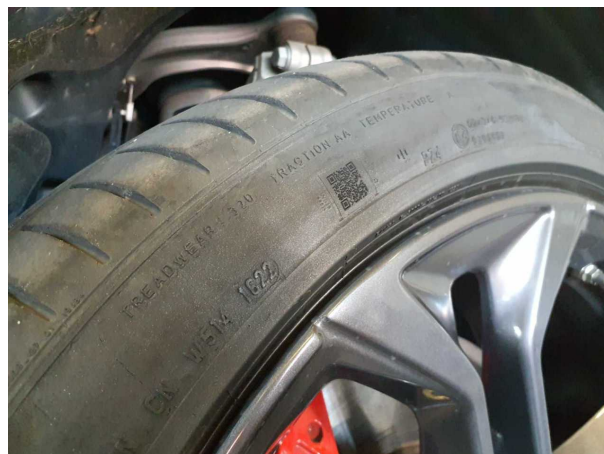
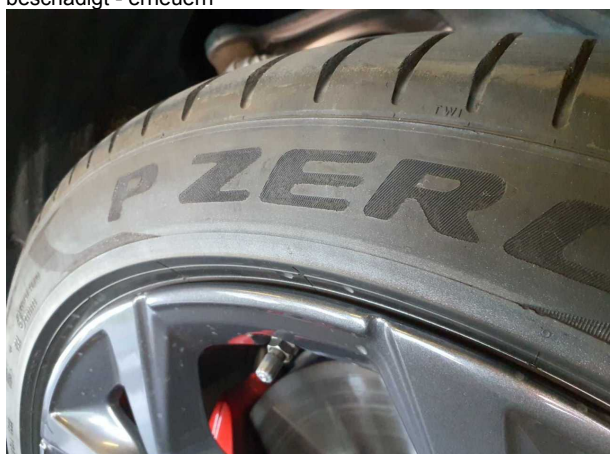
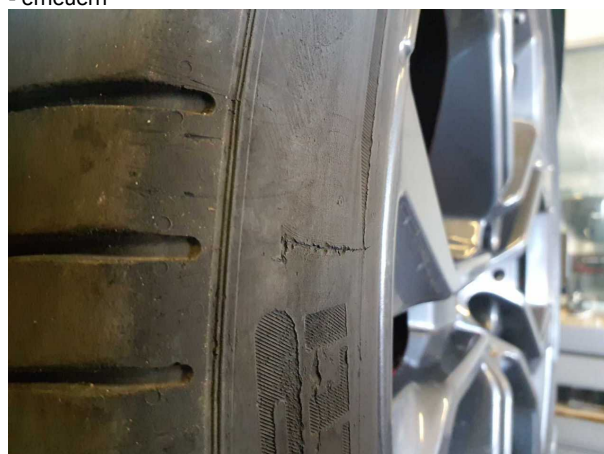
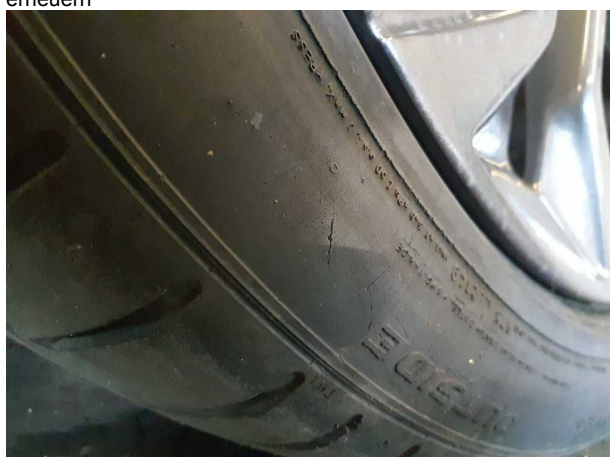
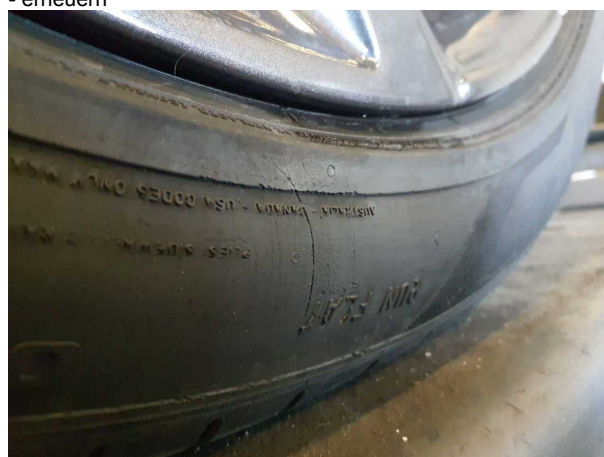
| Nr. | Bauteilgruppe | Beschreibung |
|---|---|---|
| 6 | Rad/Reifen | Reifen vorn rechts - beschädigt - erneuern |

**Beschädigung 6:** Rad/Reifen: Reifen vorn rechts - beschädigt - erneuern

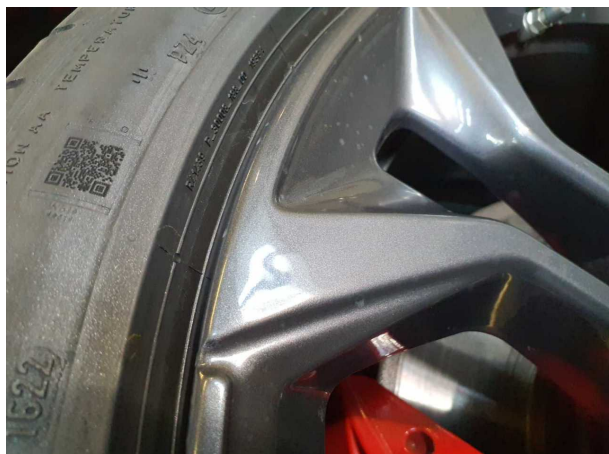
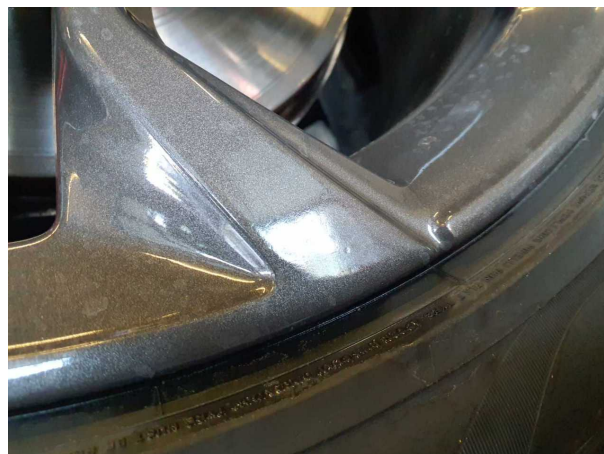
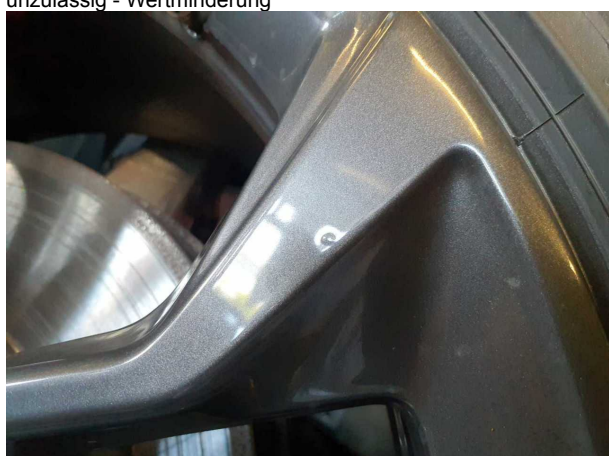
| Nr. | Bauteilgruppe | Beschreibung |
|---|---|---|
| 7 | Rad/Reifen | Leichtmetallfelge vorn rechts - unzulässig - Wertminderung |

**Beschädigung 7:** Rad/Reifen: Leichtmetallfelge vorn rechts - unzulässig - Wertminderung

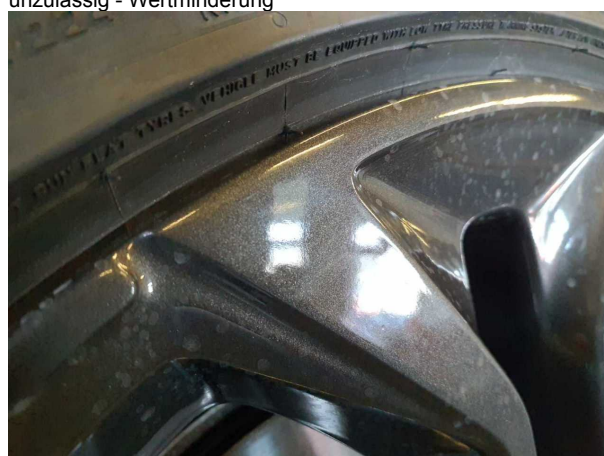
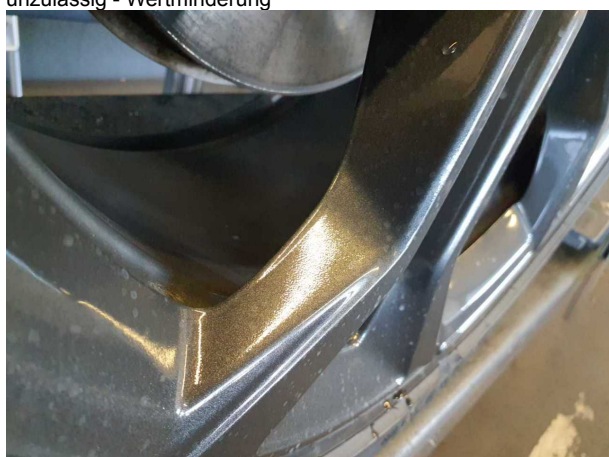
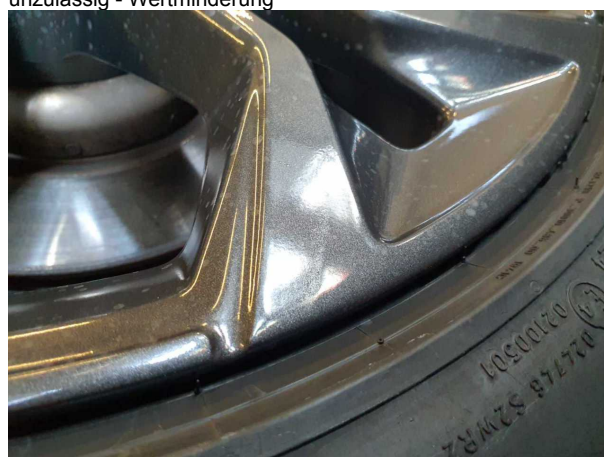
| Nr. | Bauteilgruppe | Beschreibung |
|---|---|---|
| 8 | Rad/Reifen | Leichtmetallfelge hinten rechts - unzulässig - Wertminderung |

**Beschädigung 8:** Rad/Reifen: Leichtmetallfelge hinten rech... unzulässig - Wertminderung

**Beschädigung 8:** Rad/Reifen: Leichtmetallfelge hinten rechts - unzulässig - Wertminderung

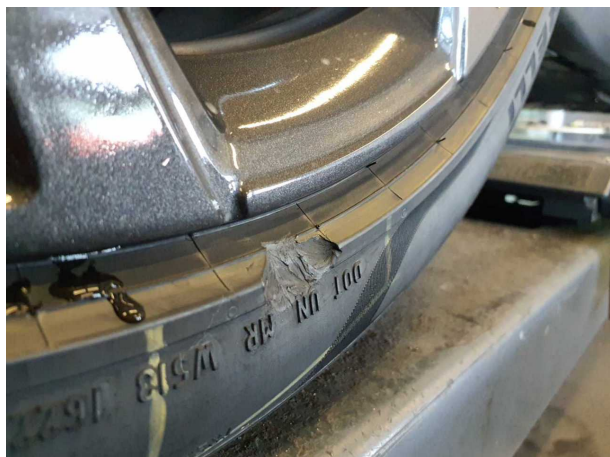
| Nr. | Bauteilgruppe | Beschreibung |
|---|---|---|
| 9 | Rad/Reifen | Reifen hinten rechts - beschädigt - erneuern |

**Beschädigung 9:** Rad/Reifen: Reifen hinten rechts - beschädigt - erneuern

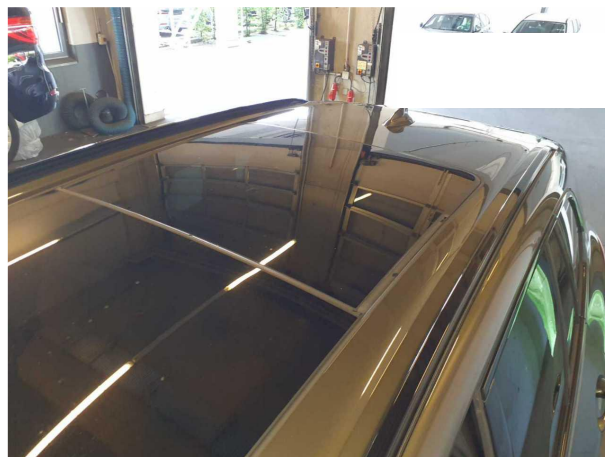
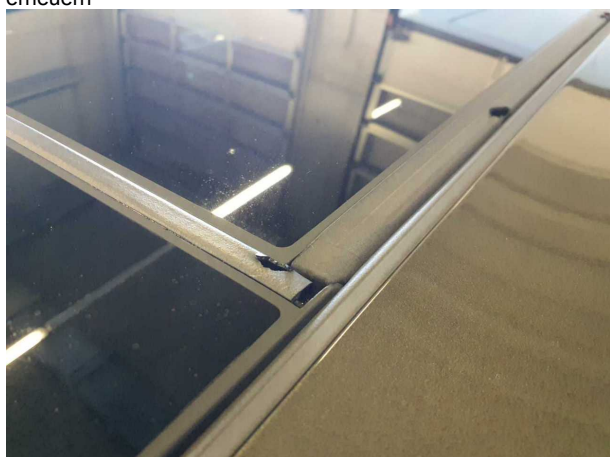
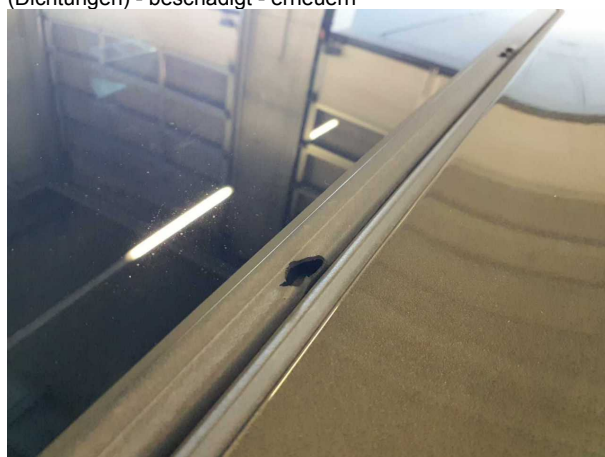
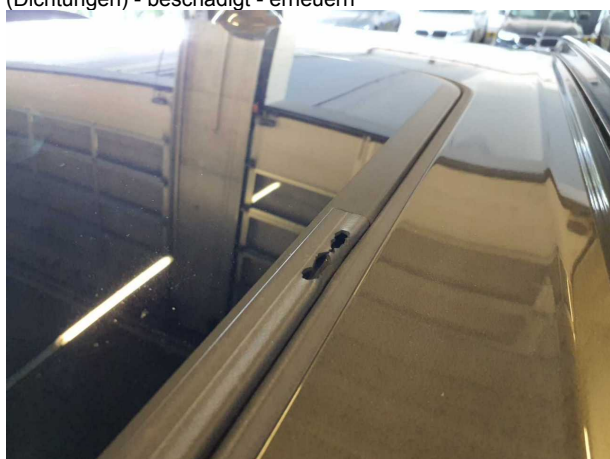
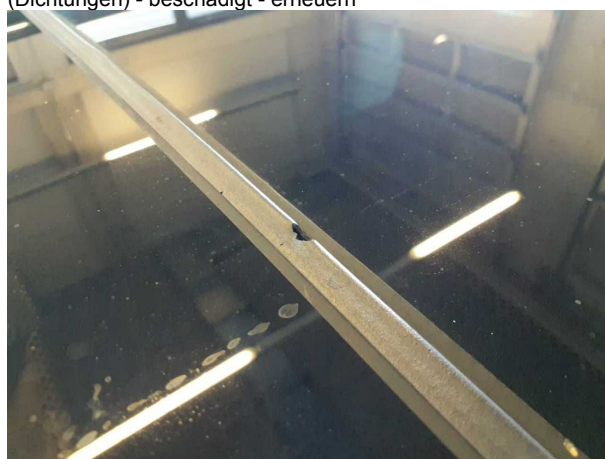
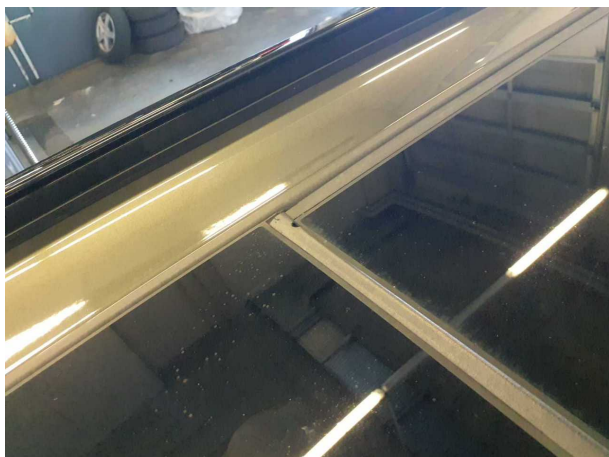
| Nr. | Bauteilgruppe | Beschreibung |
|---|---|---|
| 10 | Fahrzeugdach | Schiebedach / Glas (Dichtungen) - beschädigt - erneuern |

**Beschädigung 10:** Fahrzeugdach: Schiebedach / Glas (Dichtungen) - beschädigt - erneuern

**Beschädigung 10:** Fahrzeugdach: Schiebedach / Glas  
(Dichtungen) - beschädigt - erneuern
