## Mercedes-Benz 311/314 CDI L1

EZ 07/2020 | Kastenwagen | Diesel | Schaltgetriebe | 195.684km

Fahrzeug aufgenommen am: 27.08.2026

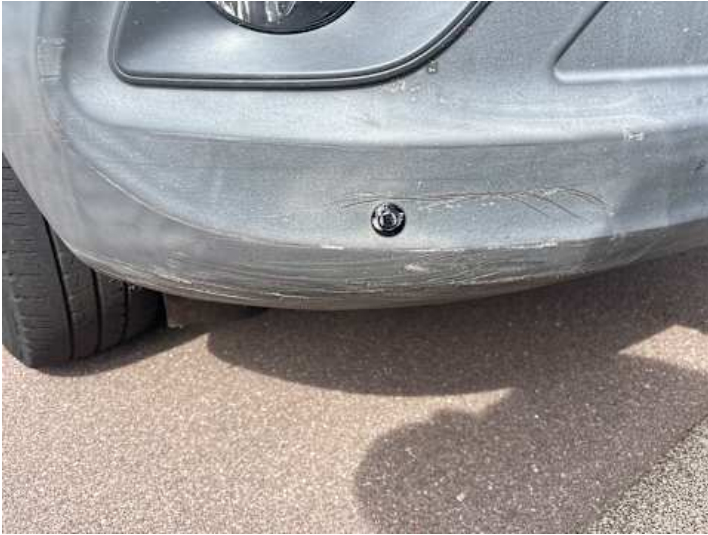
Stoßstange vorne (Kratzer)

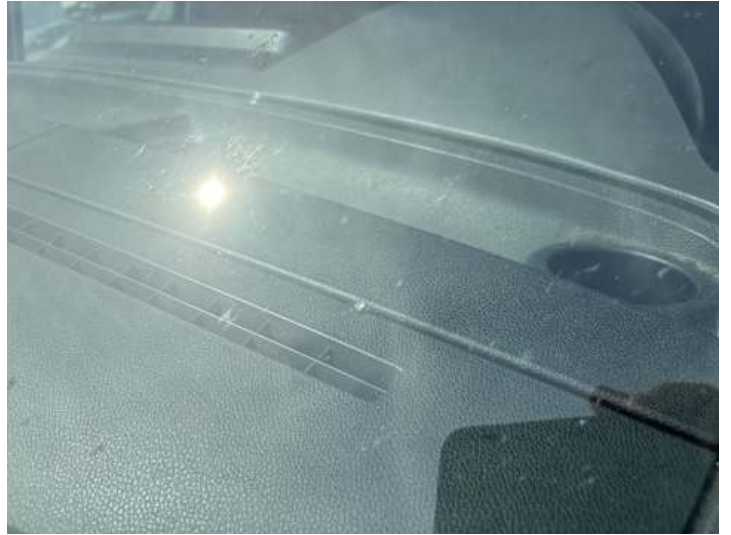
Windschutzscheibe (Steinschlag, Riss/Bruch)

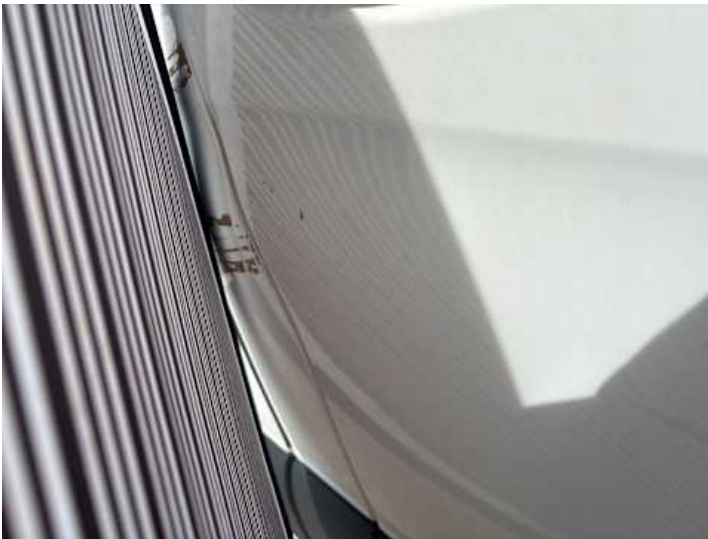
Beifahrertür (Delle)

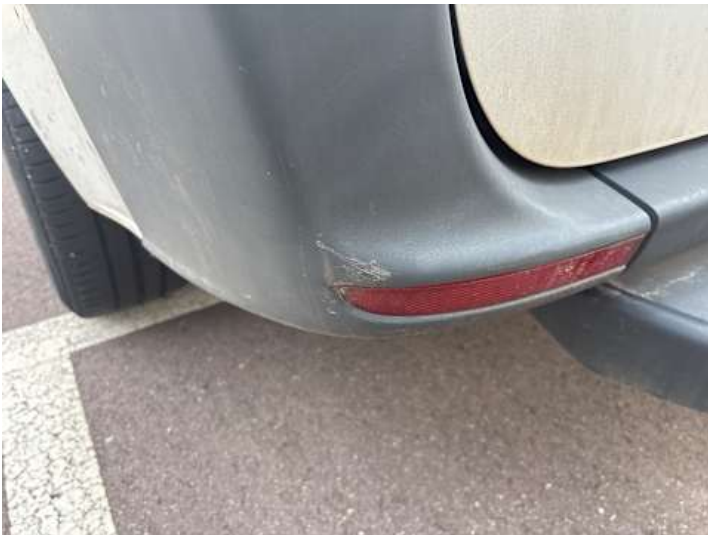
Stoßstange hinten (Kratzer)

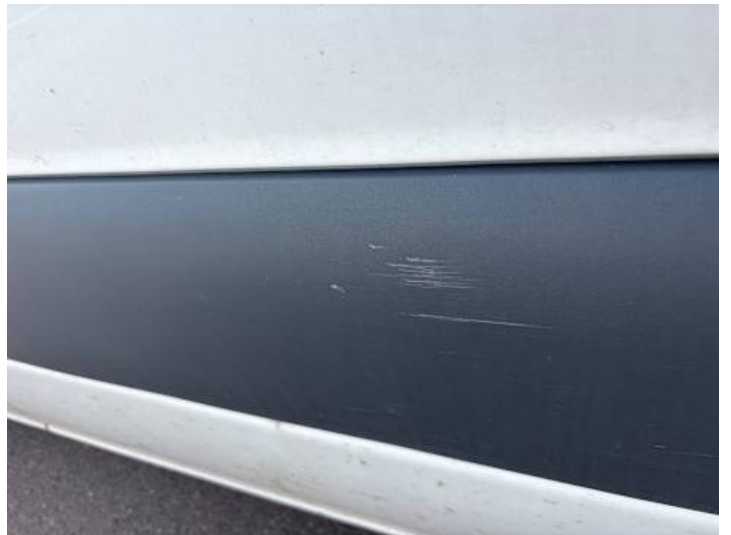
Seitenteil hinten links (Kratzer)

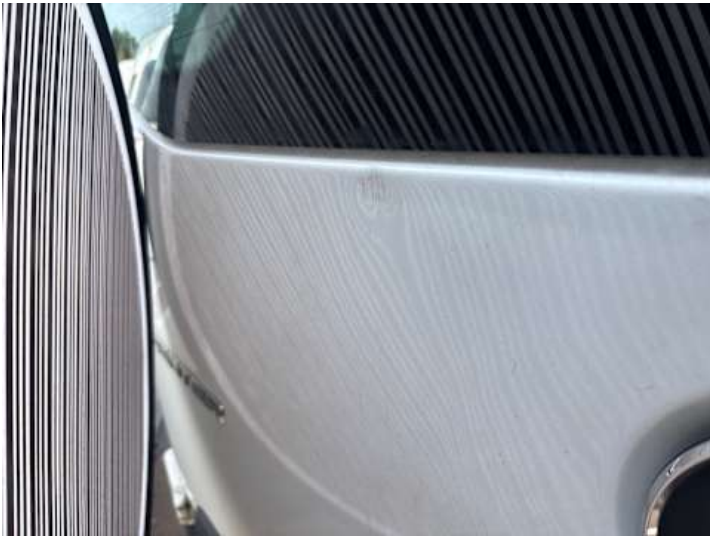
Heckklappe (Delle)

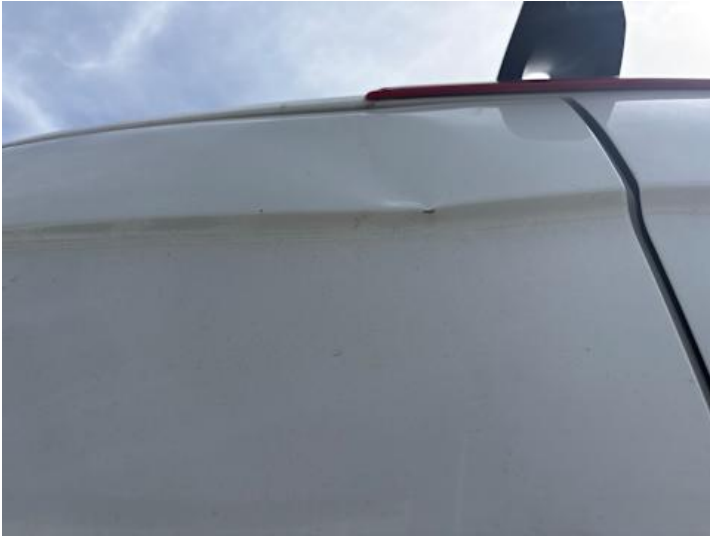
Heckklappe (Verformung, Kratzer)

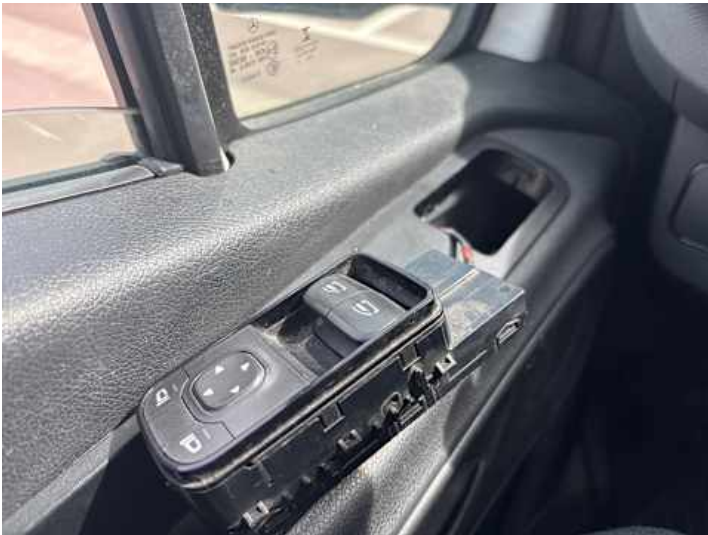
Innenraum (Diverse Schäden)

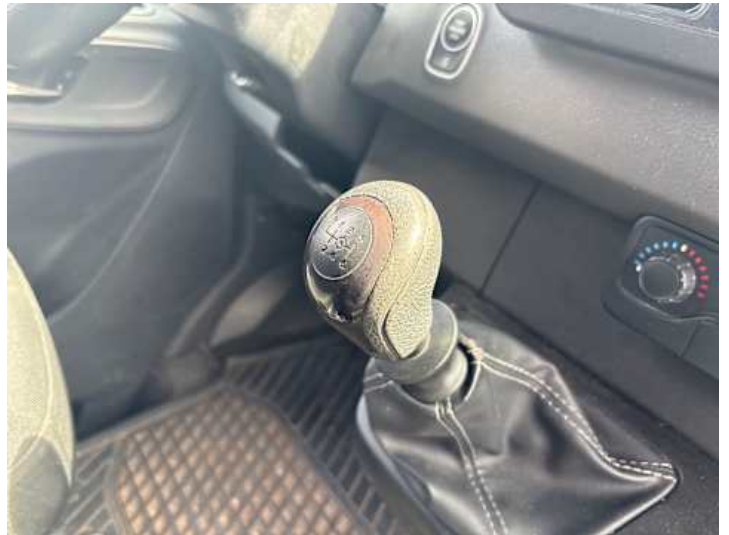
Innenraum (Verschleiß)

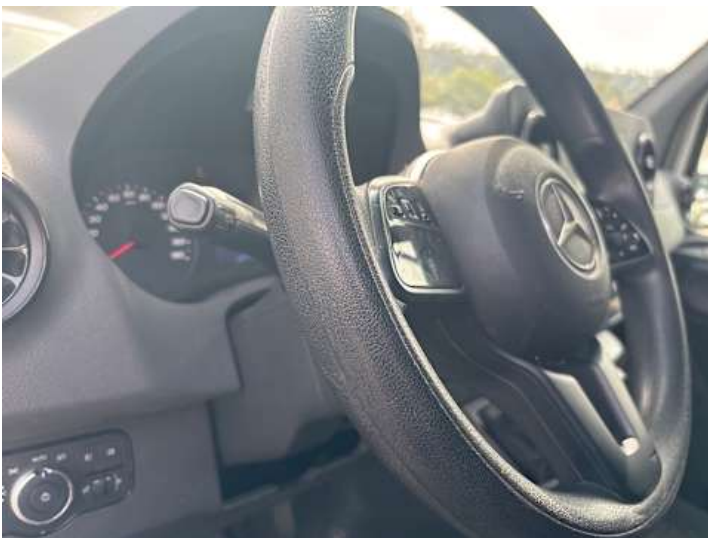
Innenraum (Verschleiß)

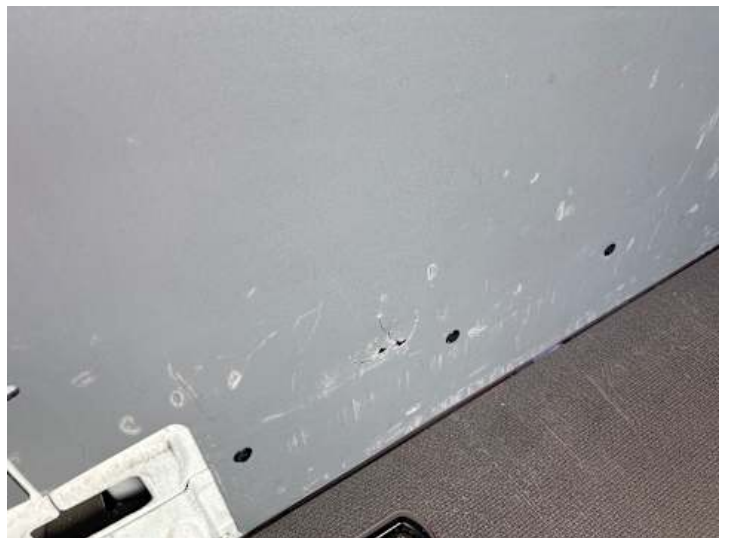
Innenraum (Riss/Bruch)

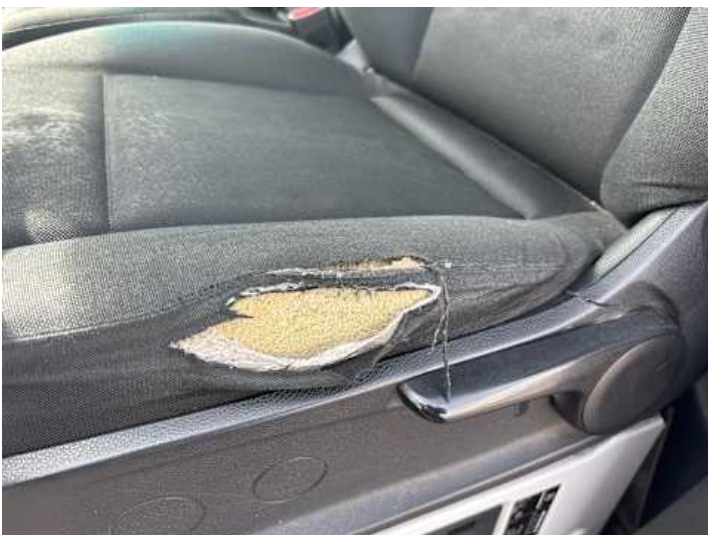
Innenraum (Riss/Bruch)

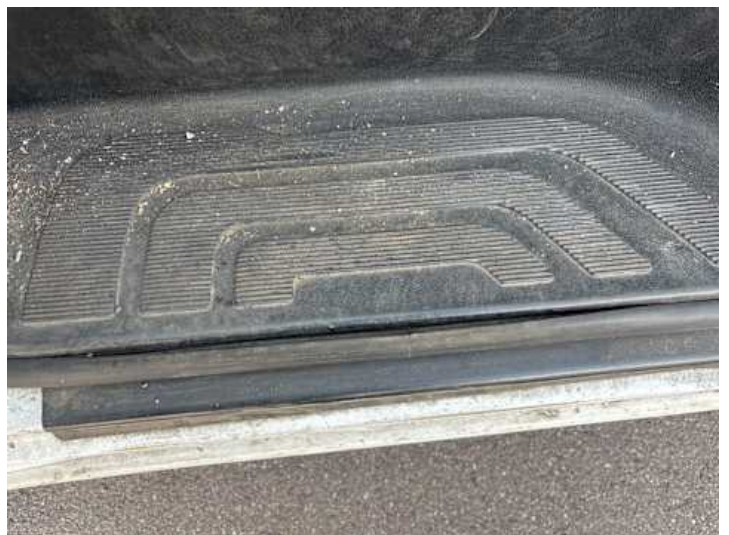
Innenraum (Riss/Bruch)

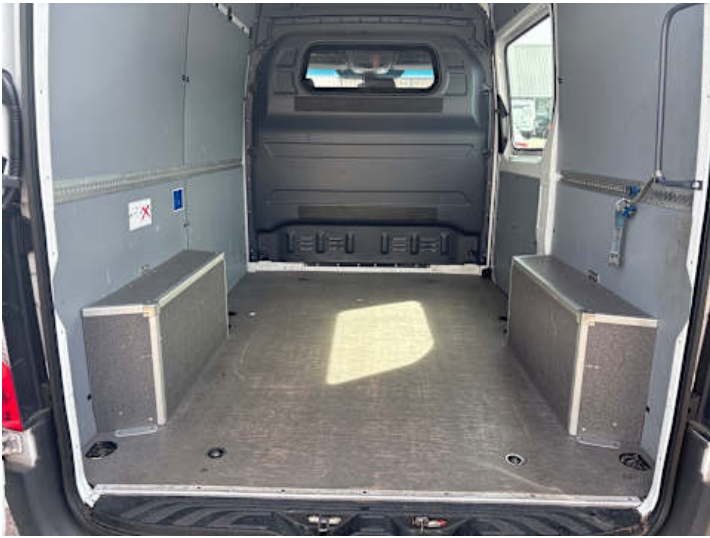
Innenraum (Kratzer, Verschleiß)
