## BMW 520 d

EZ 09/2013 | Kombi | Diesel | Automatikgetriebe | 234.514km  
 Besteuerung: Differenzbesteuert (§25a UStG)  
 Fahrzeugstandort: 99\*\*\*  
 Fahrzeug aufgenommen am: 21.07.2026

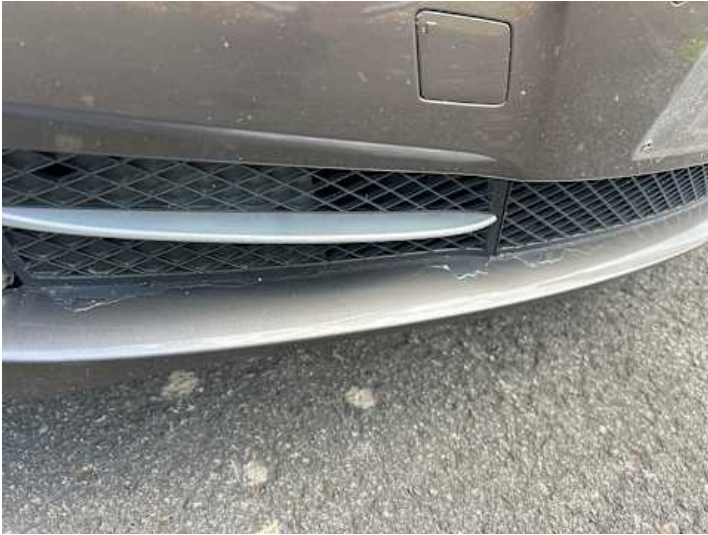
Stoßstange vorne (Lackschaden)

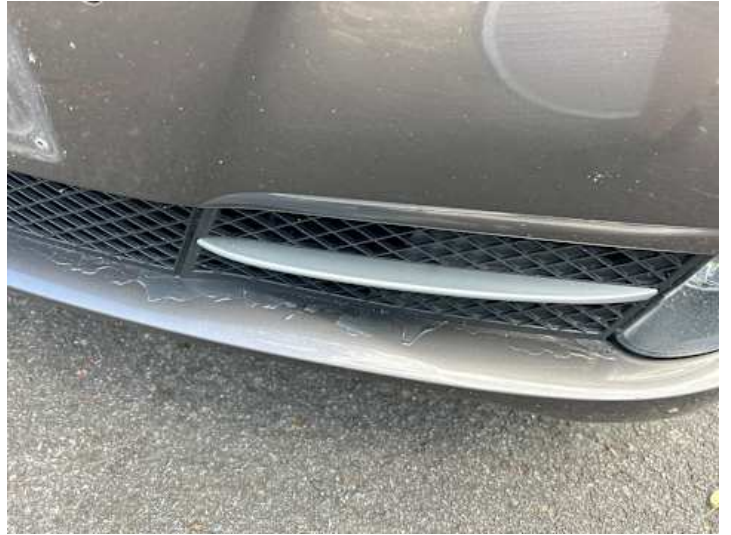
Stoßstange vorne (Lackschaden)

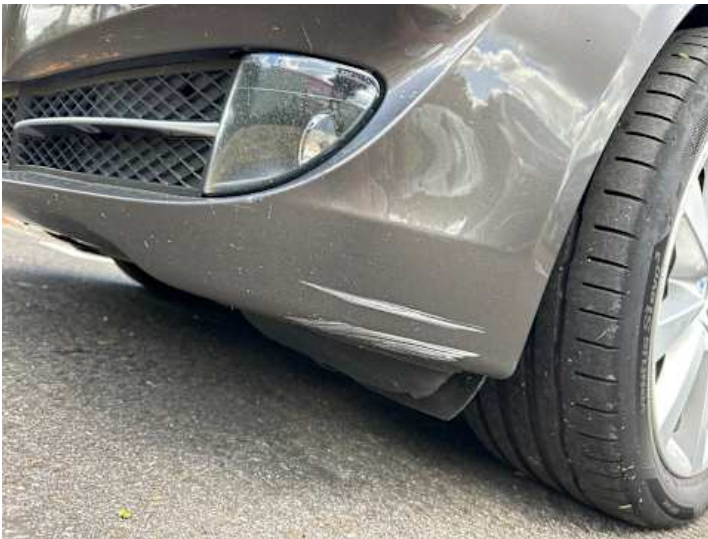
Stoßstange vorne (Kratzer, Lackschaden)

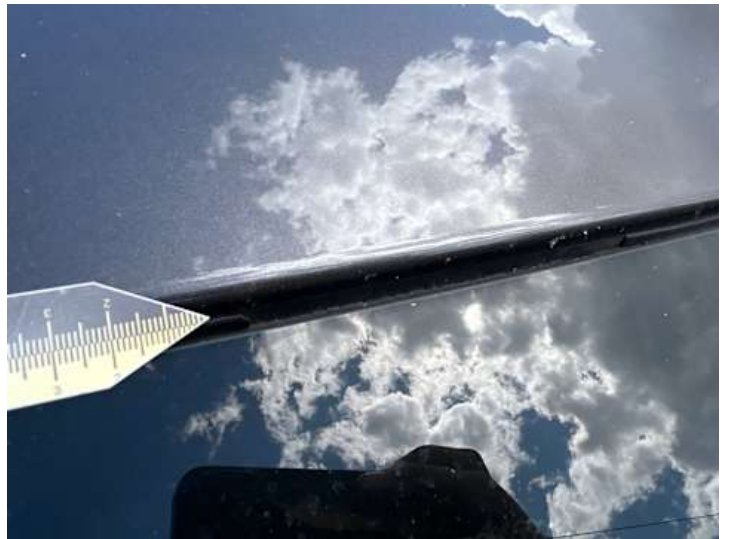
Windschutzscheibe (Riss/Bruch)

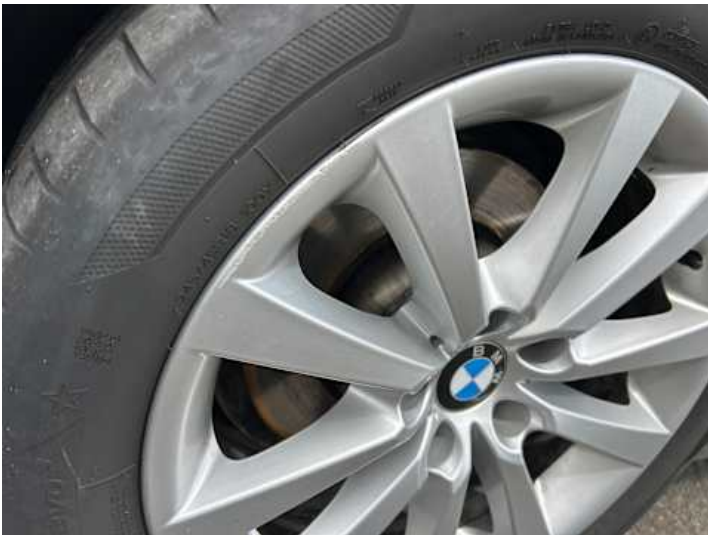
Kerben,  
Kratzer

Rad (Kerben, Kratzer)

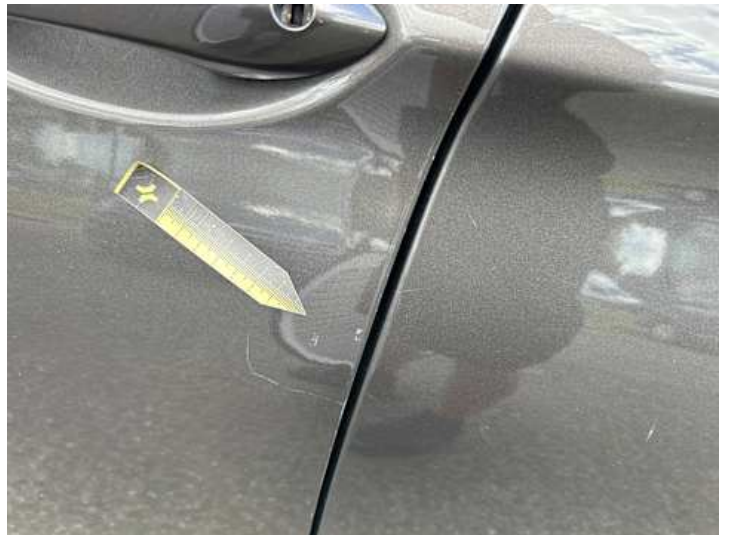
Fahrtür (Kratzer)

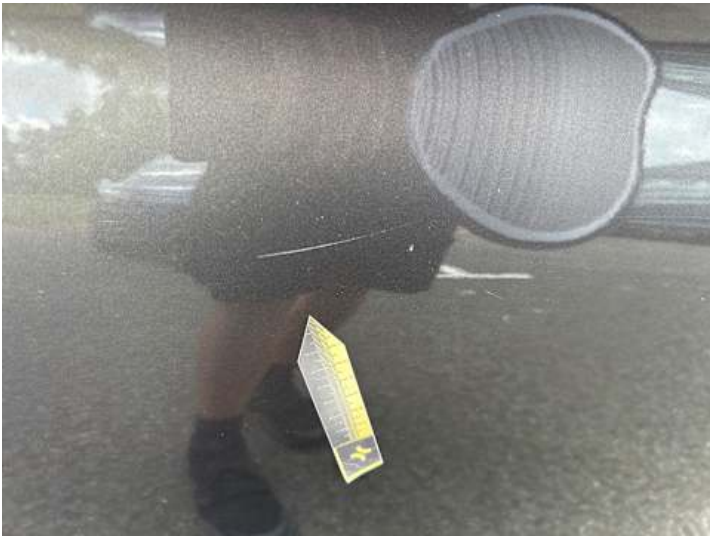
Fahrtür (Kratzer)

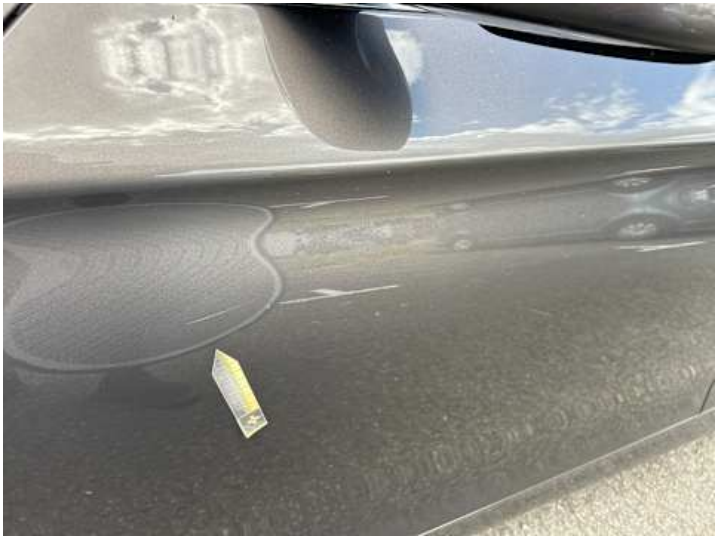
Fahrtür (Kratzer)

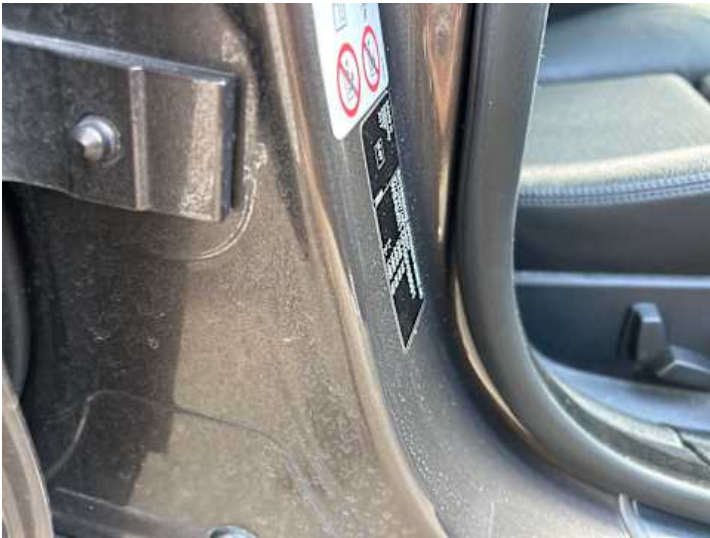
Beifahrtür (Kratzer)

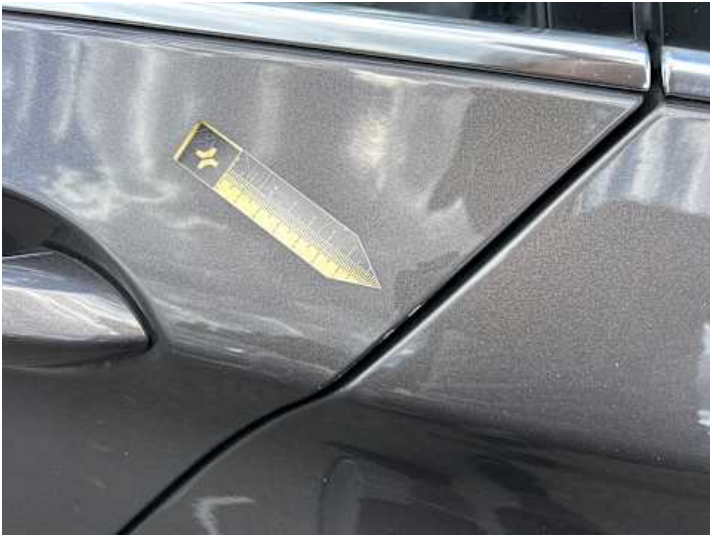
Türe hinten links (Kratzer)

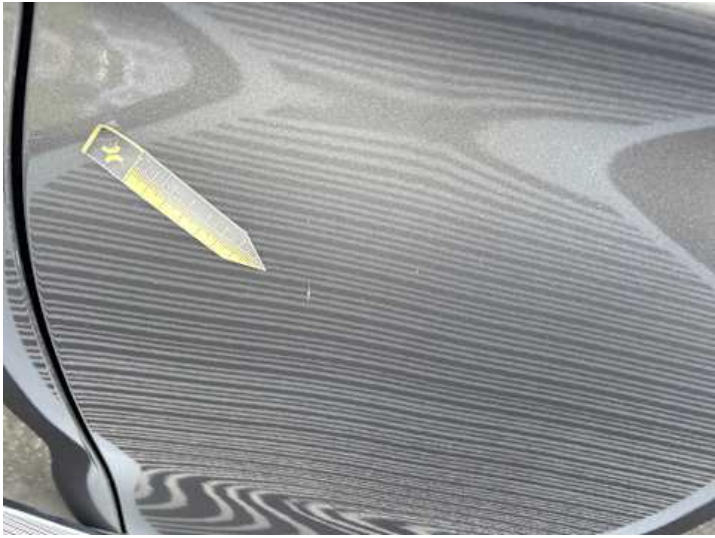
| Fahrzeugteil | Lackschichtdicke (in µm) | Fahrzeugteil | Lackschichtdicke (in µm) |
|---|---|---|---|
| Türe hinten links | 220 | Türe hinten rechts | 130 |

Türe hinten links (Delle, Kratzer)

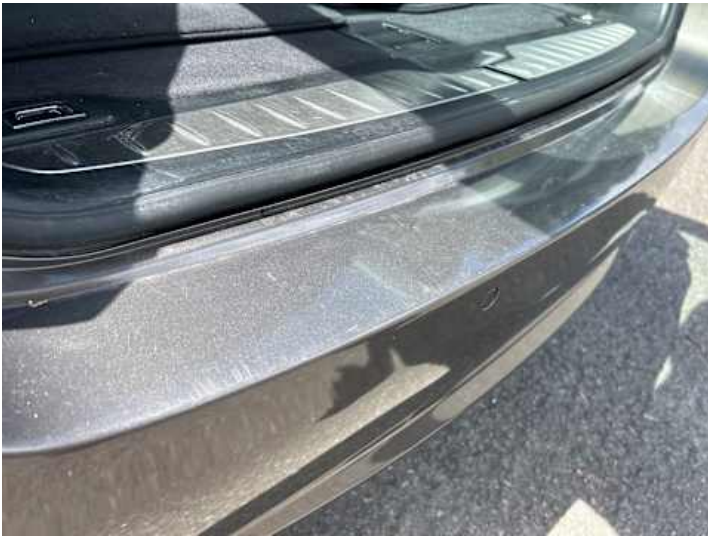
Stoßstange hinten (Kratzer, Lackschaden)

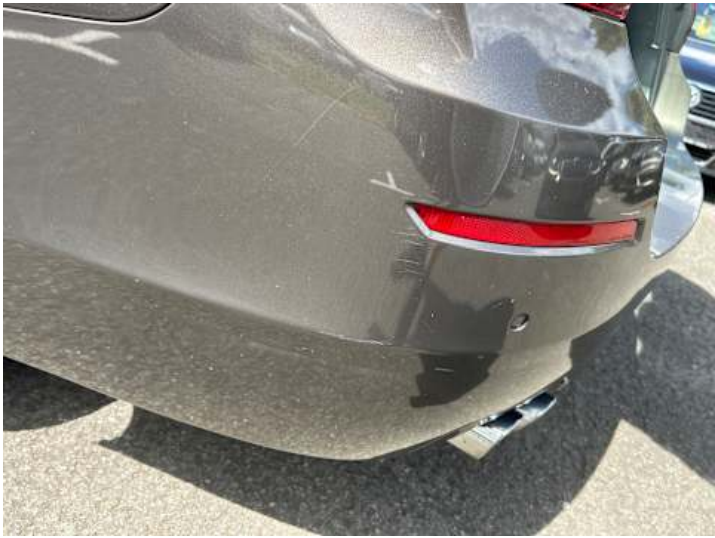
Stoßstange hinten (Kratzer, Lackschaden)

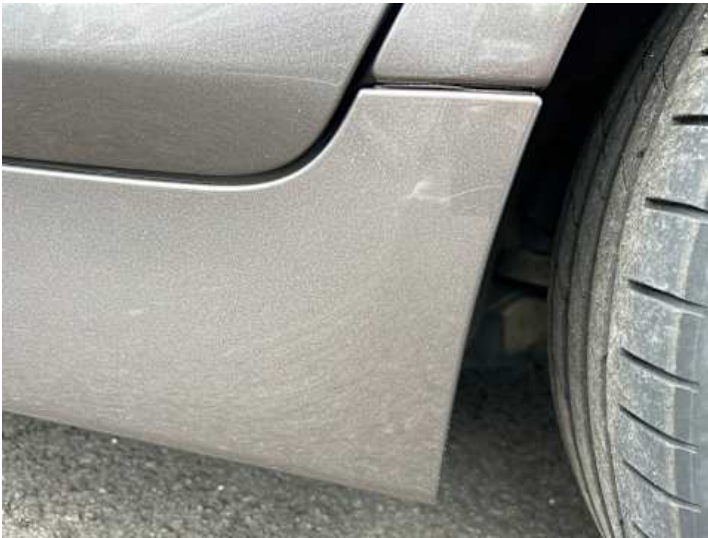
Schweller links (Kratzer)

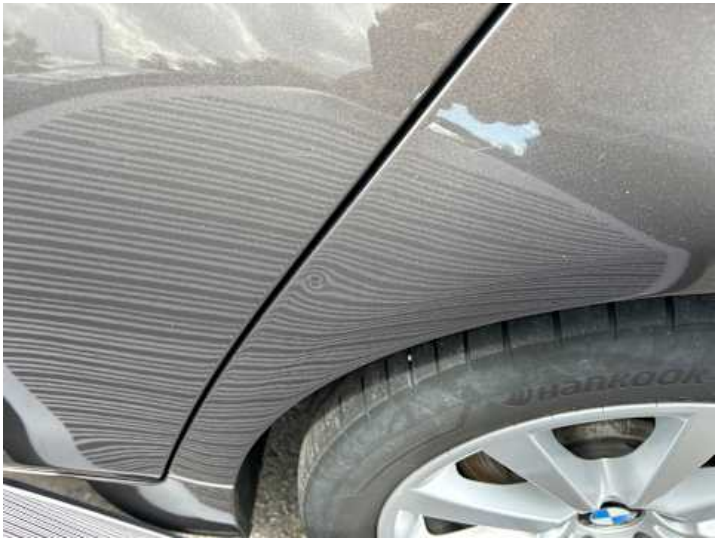
| Fahrzeugteil | Lackschichtdicke (in µm) | Fahrzeugteil | Lackschichtdicke (in µm) |
|---|---|---|---|
| Seitenteil hinten links | 220 | Seitenteil hinten rechts | 120 |

Seitenteil hinten links (Delle)

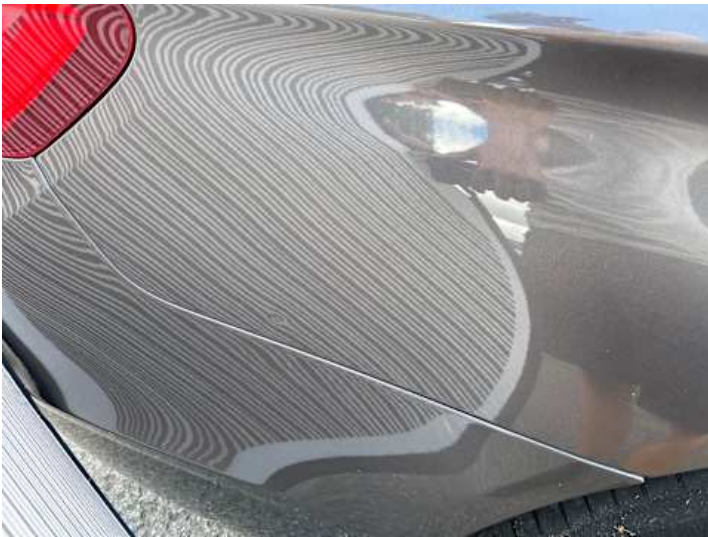
Seitenteil hinten rechts (Delle)

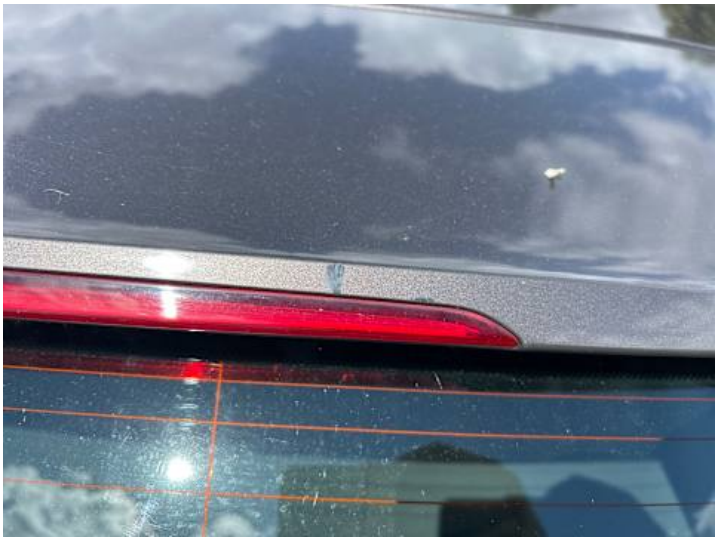
Heckklappe (Kratzer, Lackschaden)

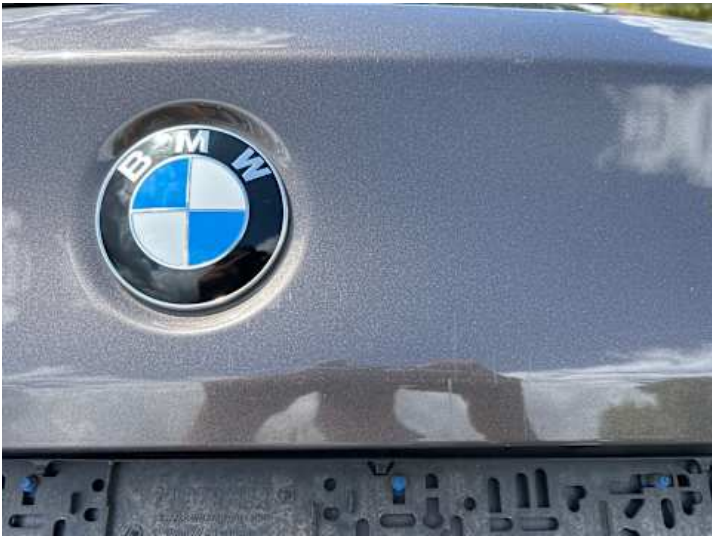
Heckklappe (Kratzer)

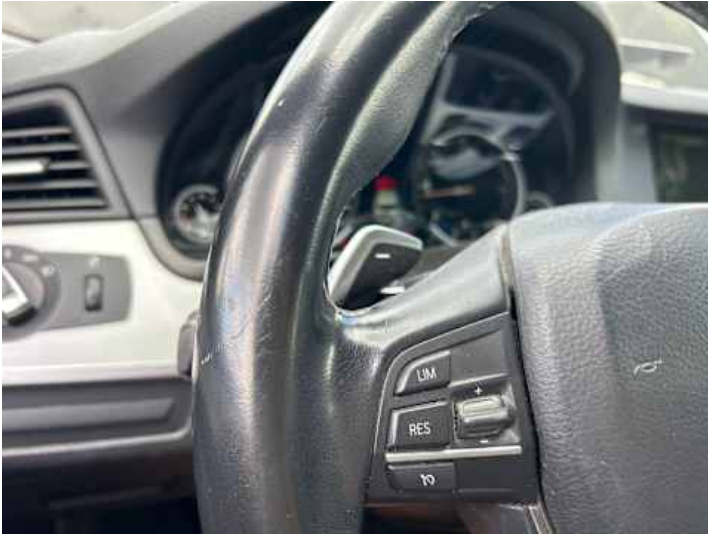
Innenraum (Kratzer)

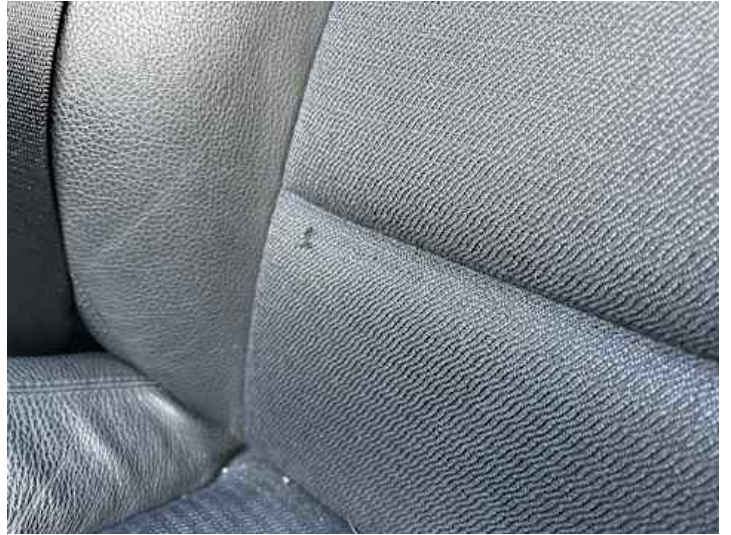
Innenraum (Verschleiß)

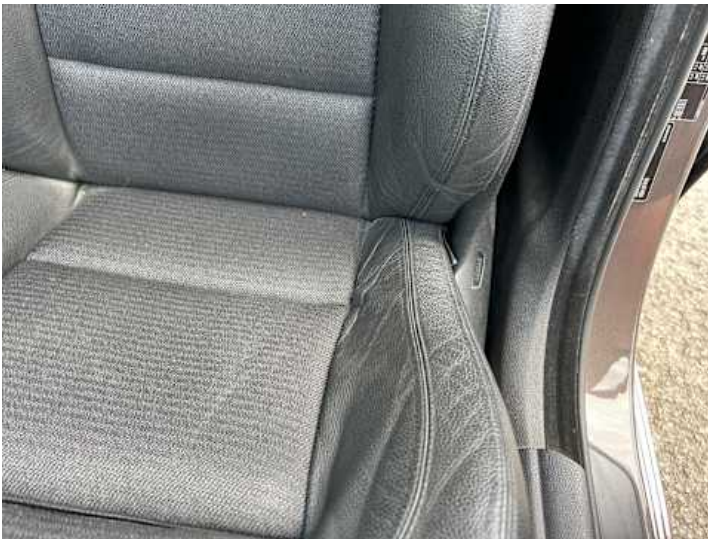
Innenraum (Verschleiß)
