## Ford C-MAX Titanium

EZ 03/2016 | Van | Benzin | Schaltgetriebe | 132.270km  
Besteuerung: Differenzbesteuert (§25a UStG)  
Fahrzeugstandort: 45\*\*\*  
Fahrzeug aufgenommen am: 30.06.2026

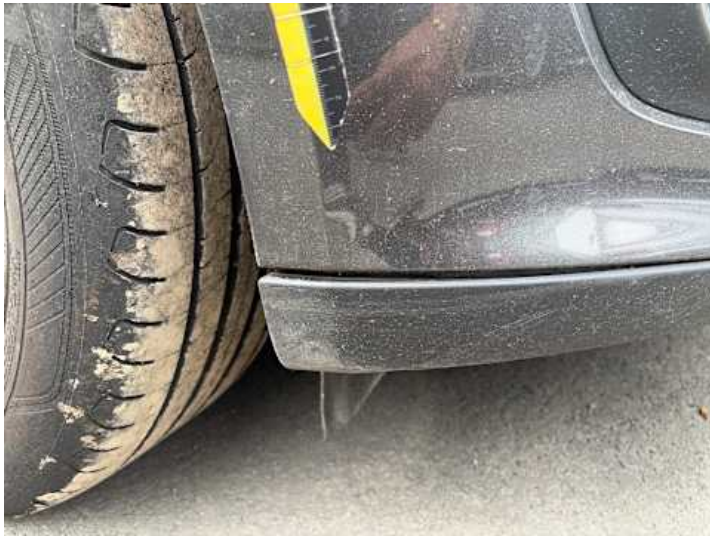
Stoßstange vorne (Lackschaden, Kratzer)

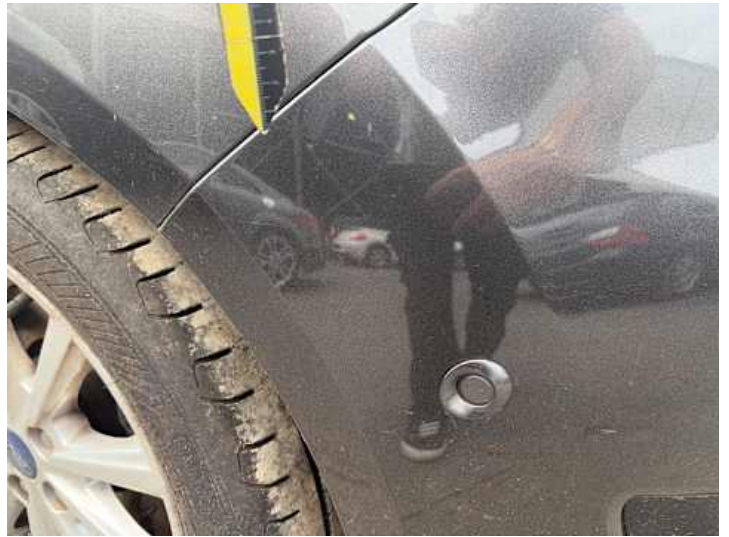
Stoßstange vorne (Lackschaden, Kratzer)

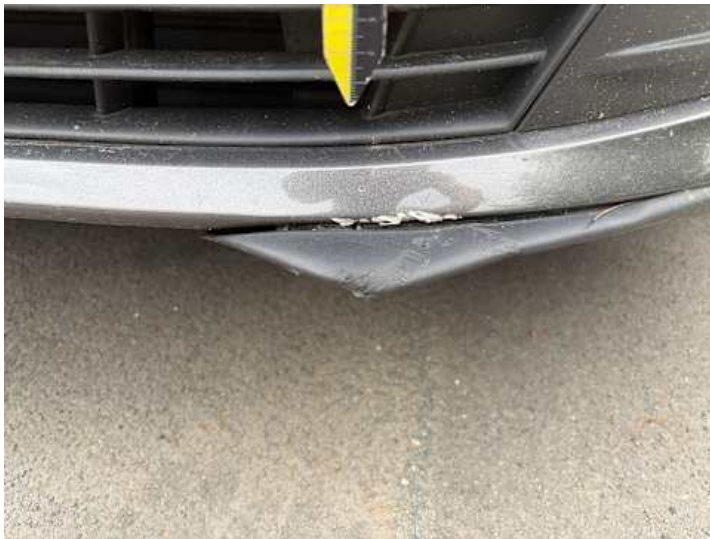
Stoßstange vorne (Lackschaden, Kratzer)

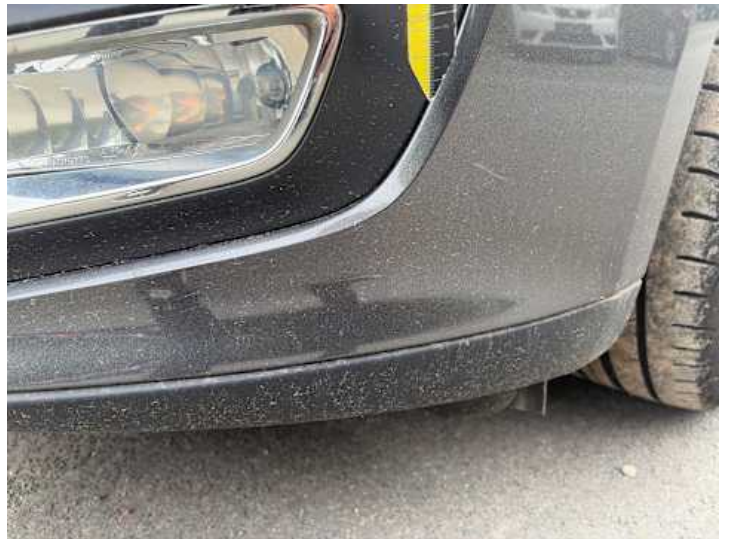
Stoßstange vorne (Lackschaden, Kratzer)

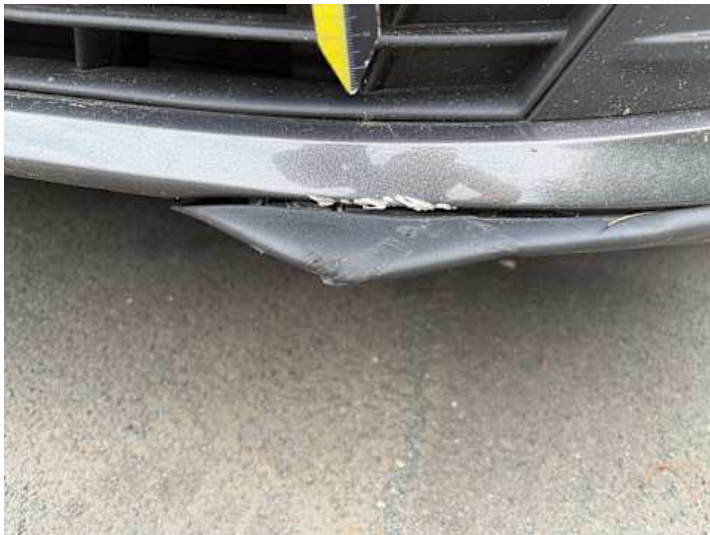
Stoßstange vorne (Lackschaden, Riss/Bruch)

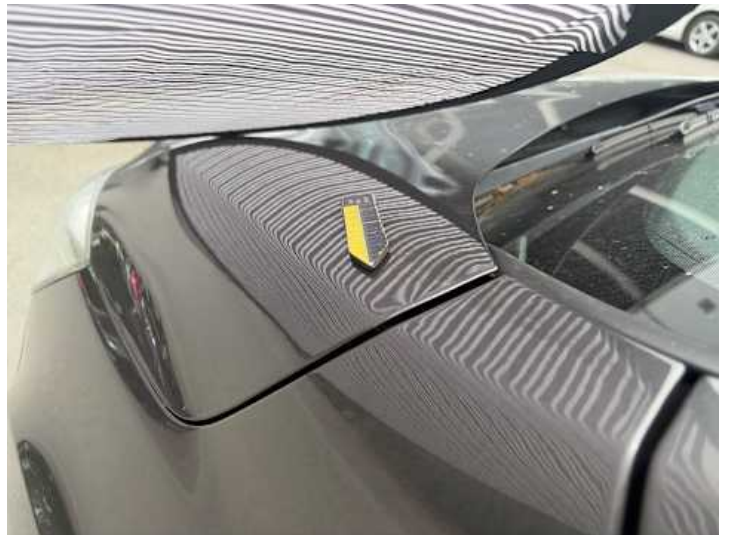
Motorhaube (Delle)

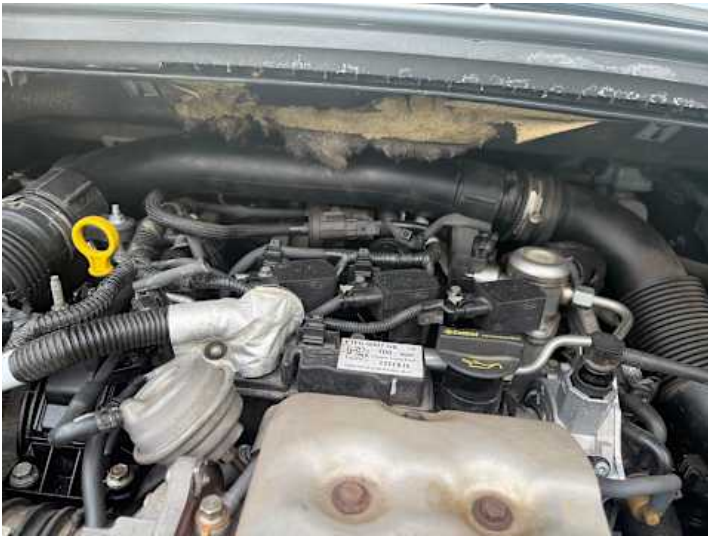
Motorhaube (Riss/Bruch)

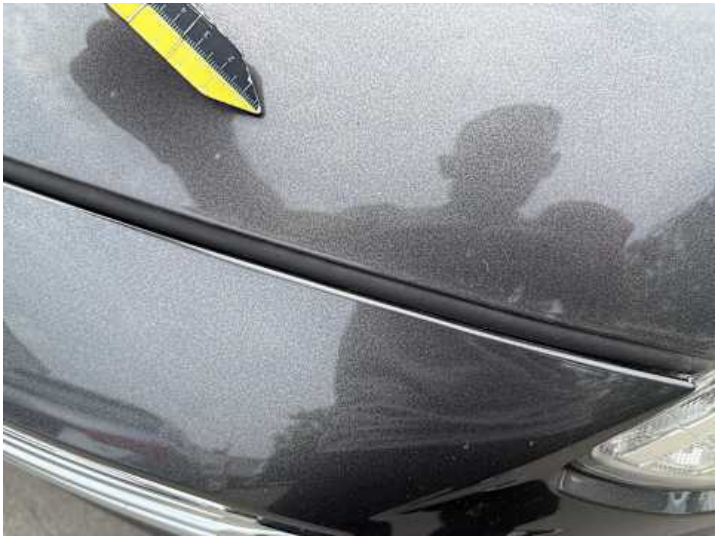
Motorhaube (Lackschaden, Kratzer)

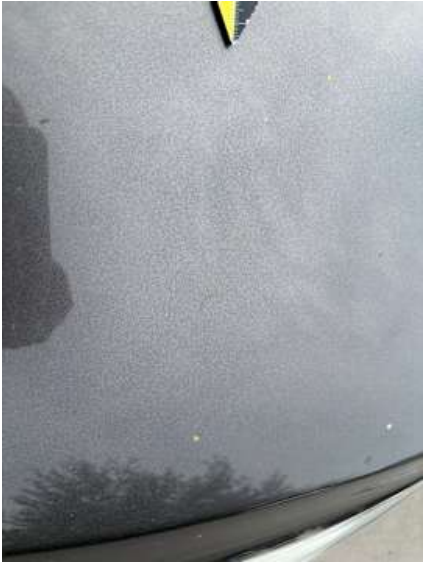
Motorhaube (Lackschaden, Kratzer)

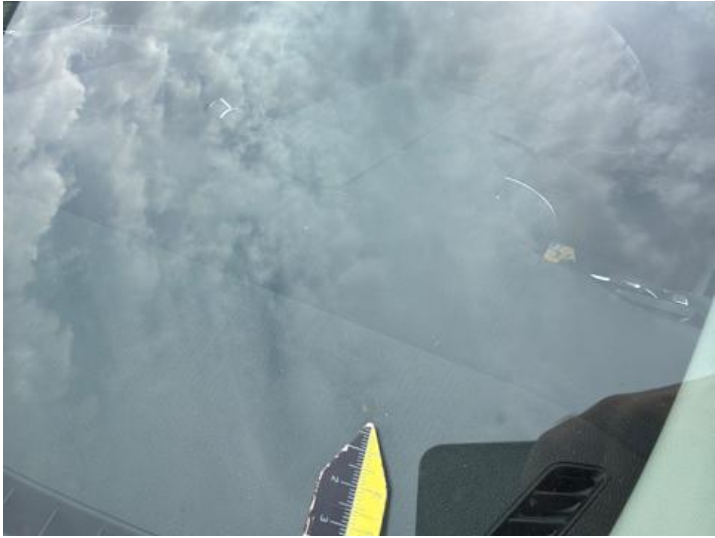
Windschutzscheibe (Steinschlag)

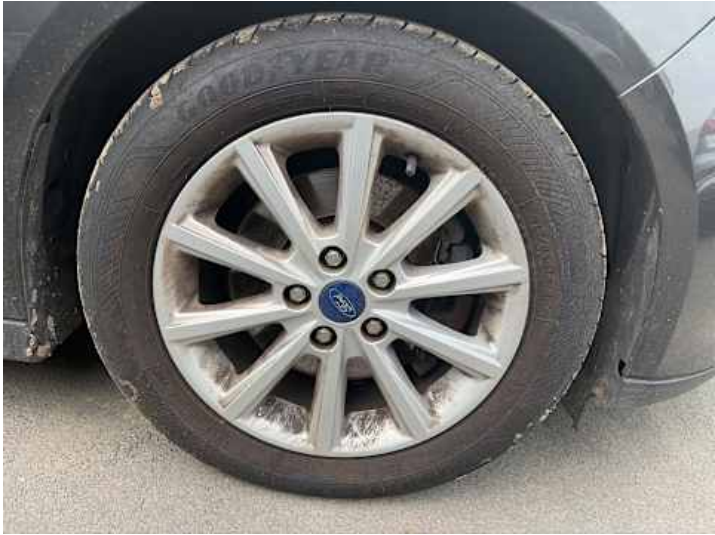
Rad (Kerben, Kratzer)

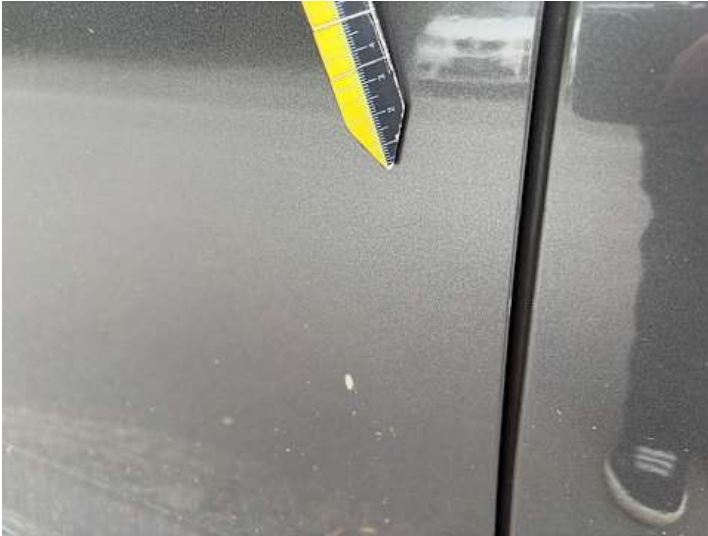
Fahrtür (Lackschaden, Kratzer)

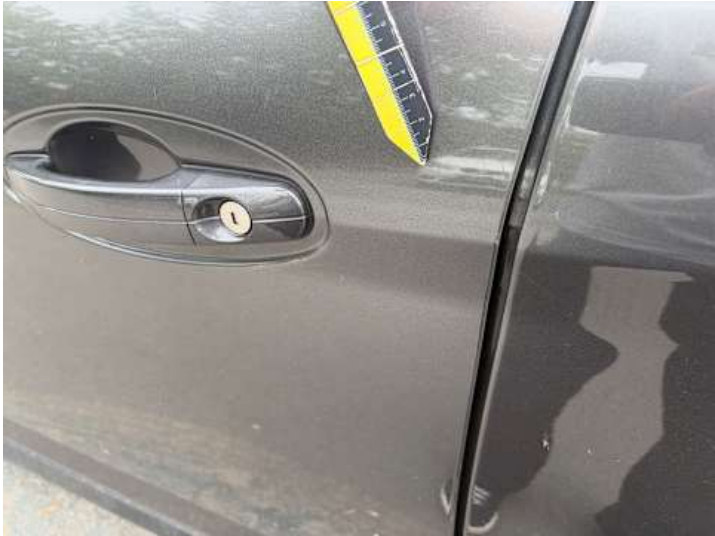
Fahrtür (Lackschaden, Kratzer)

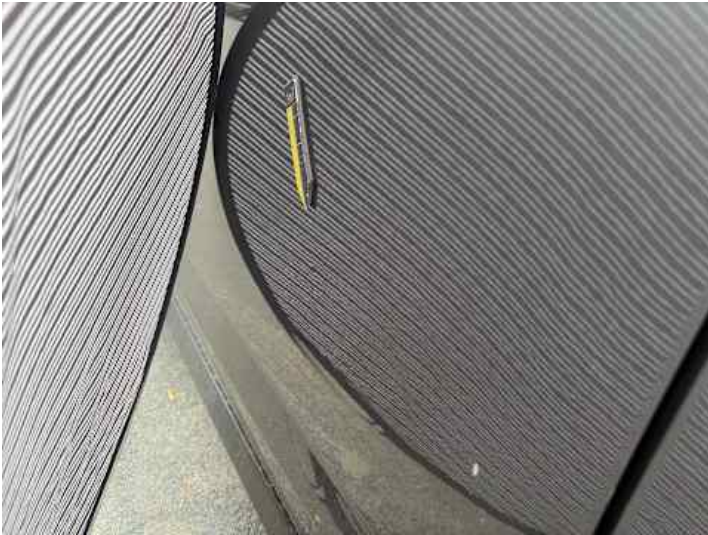
Fahrtür (Delle)

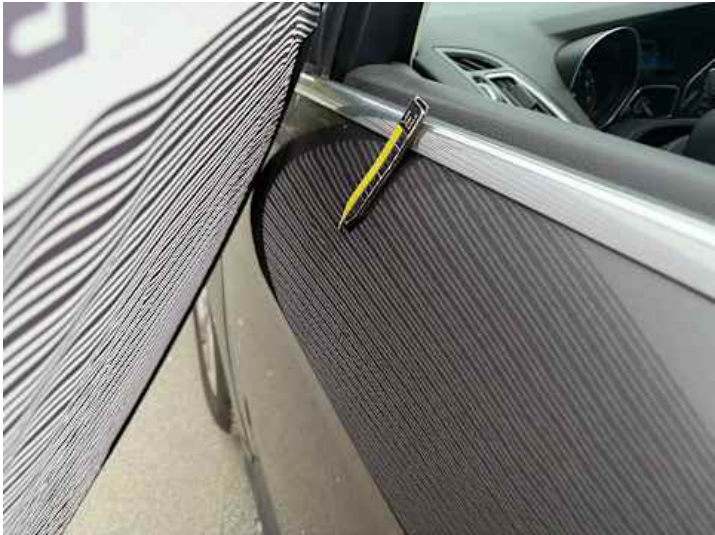
Fahrtür (Delle)

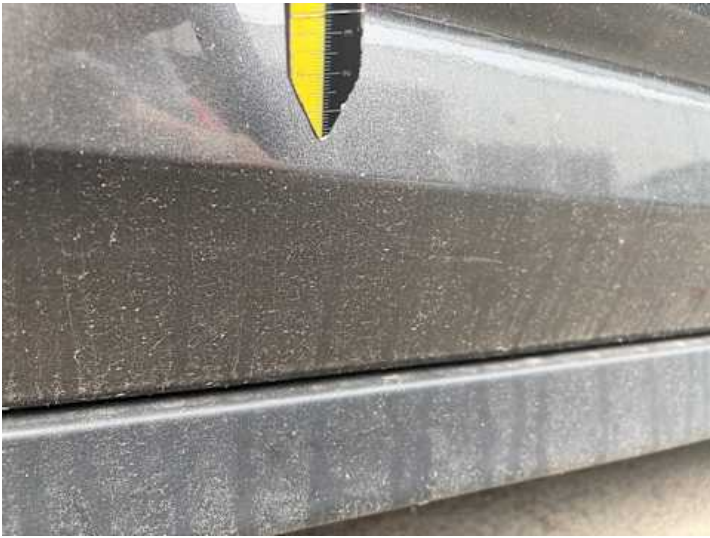
Beifahrertür (Lackschaden, Kratzer)

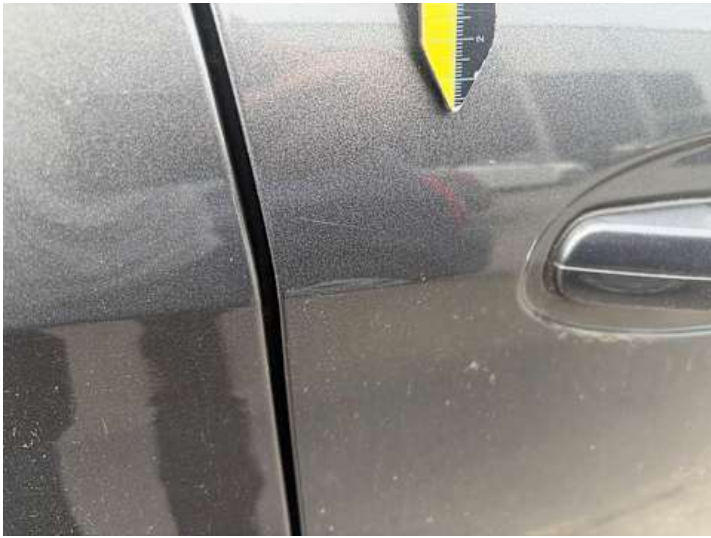
Beifahrertür (Lackschaden, Kratzer)

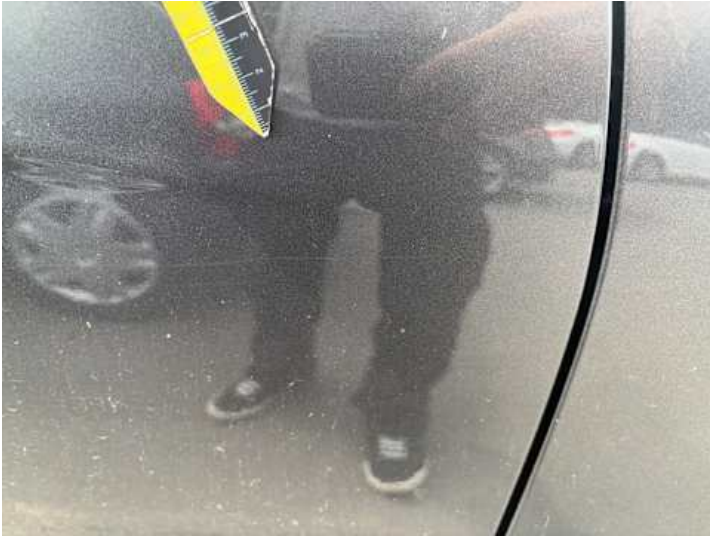
Beifahrertür (Lackschaden, Kratzer)

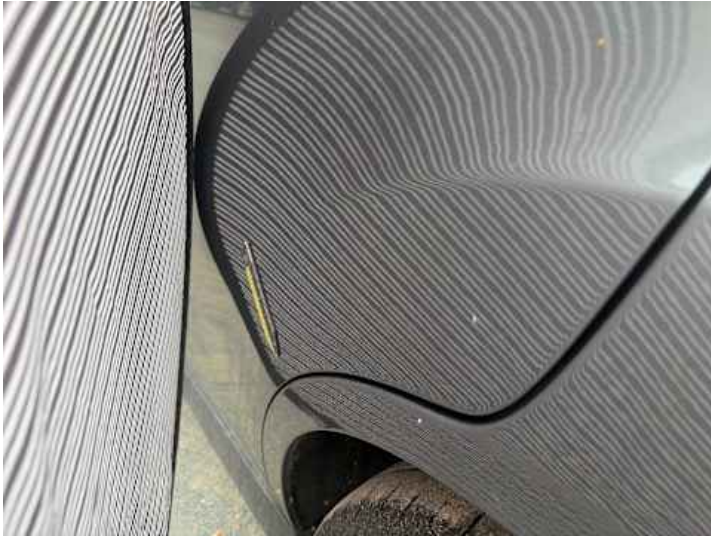
Türe hinten links (Delle)

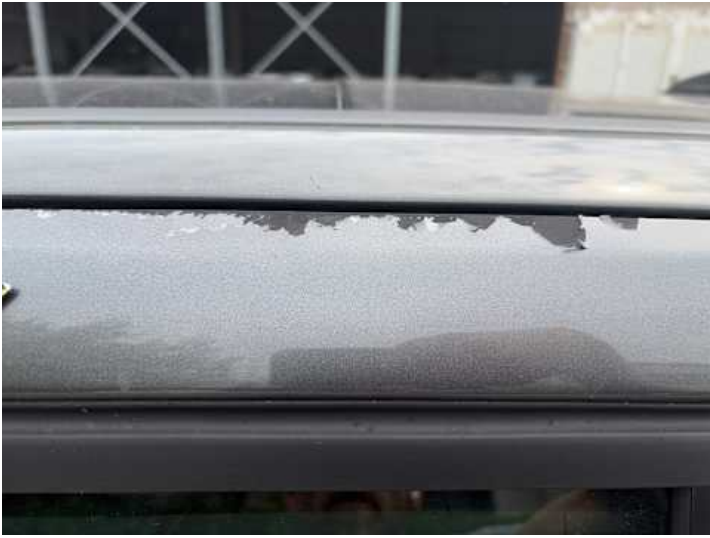
Türe hinten links (Lackschaden, Kratzer)

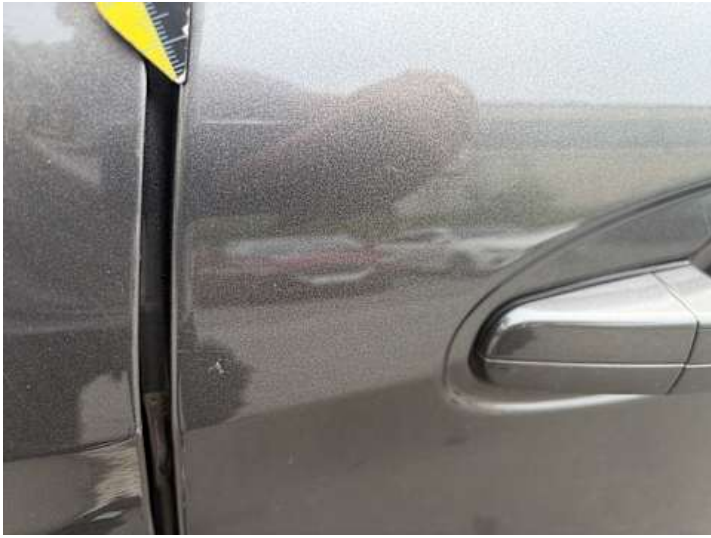
Türe hinten links (Lackschaden, Kratzer)

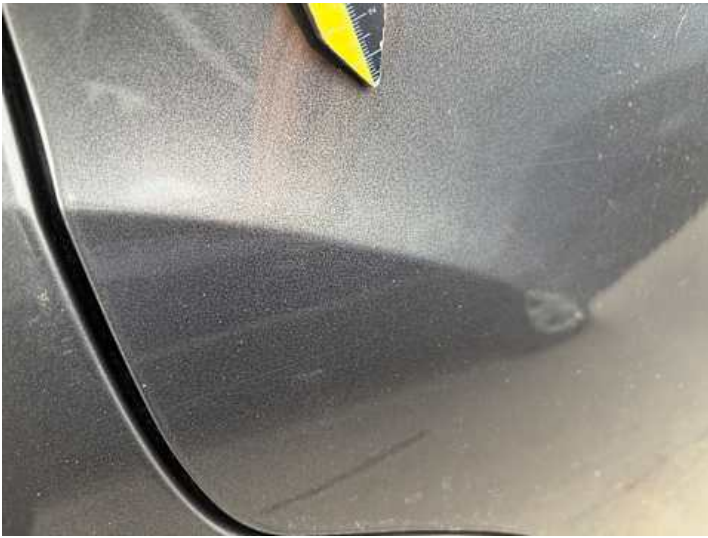
Türe hinten rechts (Lackschaden, Kratzer)

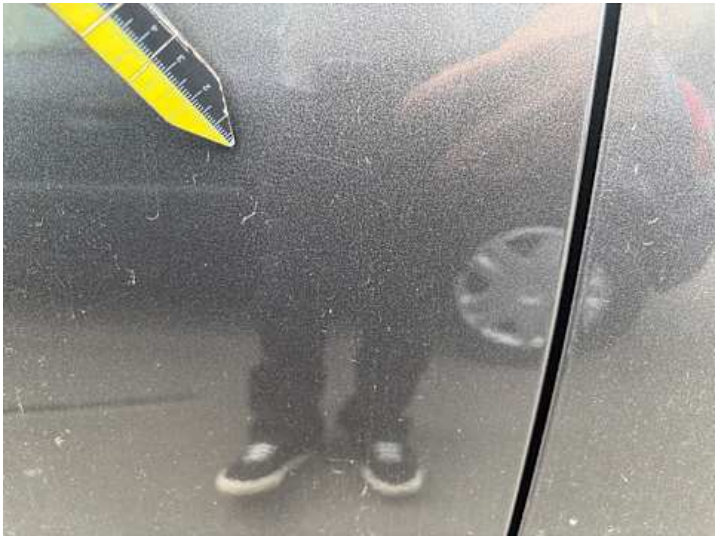
Türe hinten rechts (Lackschaden, Kratzer)

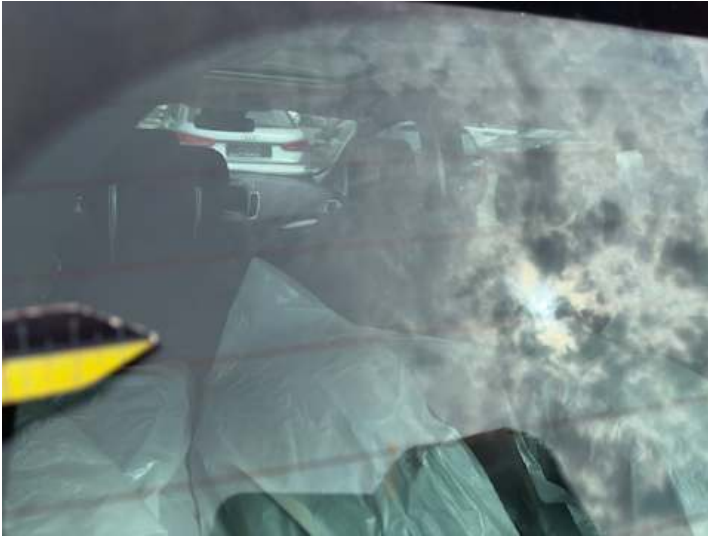
Rückscheibe (Kratzer)

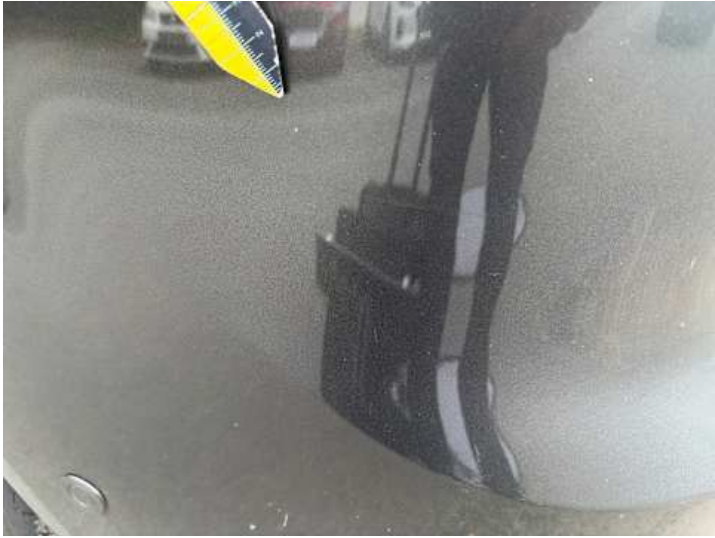
Stoßstange hinten (Lackschaden, Kratzer)

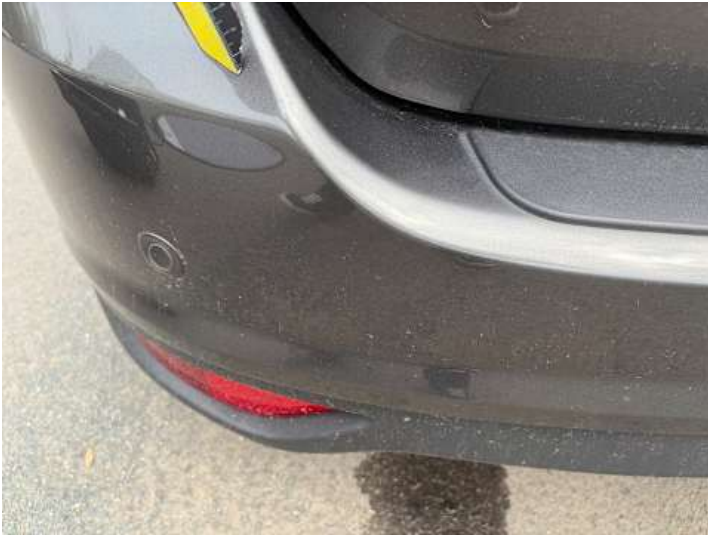
Stoßstange hinten (Lackschaden, Kratzer)

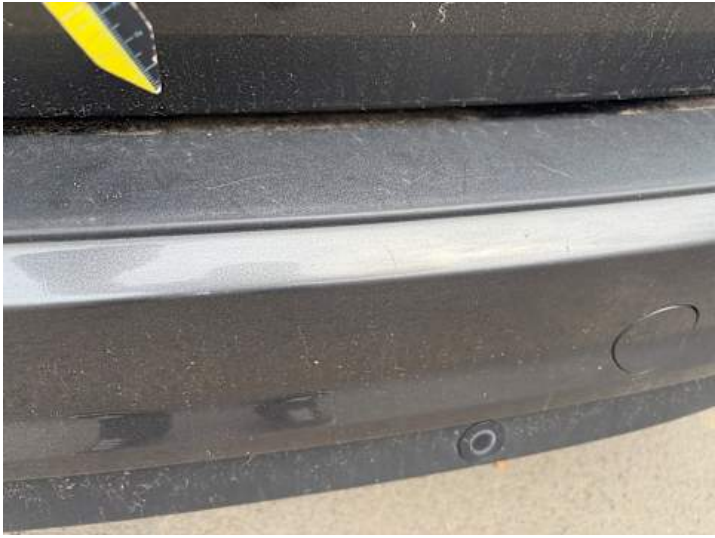
Stoßstange hinten (Lackschaden, Kratzer)

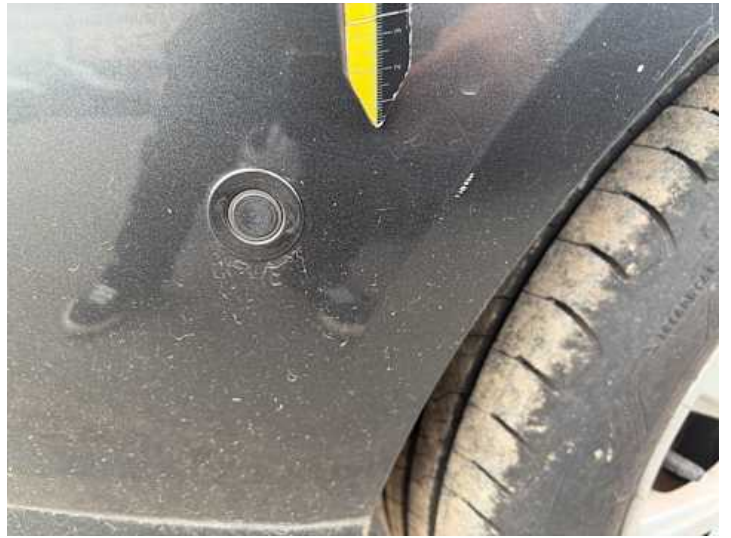
Stoßstange hinten (Lackschaden, Kratzer)

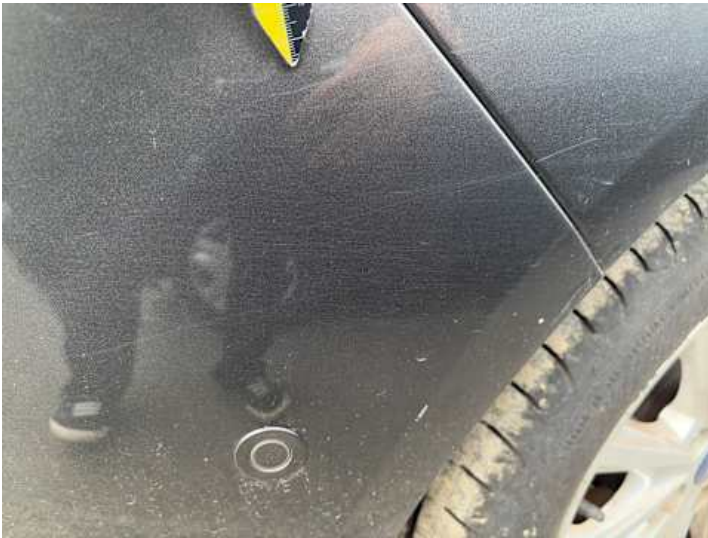
Stoßstange hinten (Lackschaden, Kratzer)

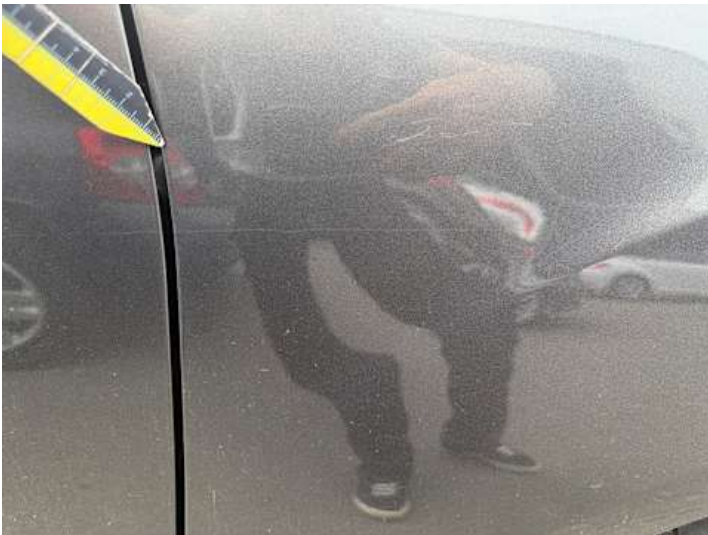
Kotflügel vorne rechts (Lackschaden, Kratzer)

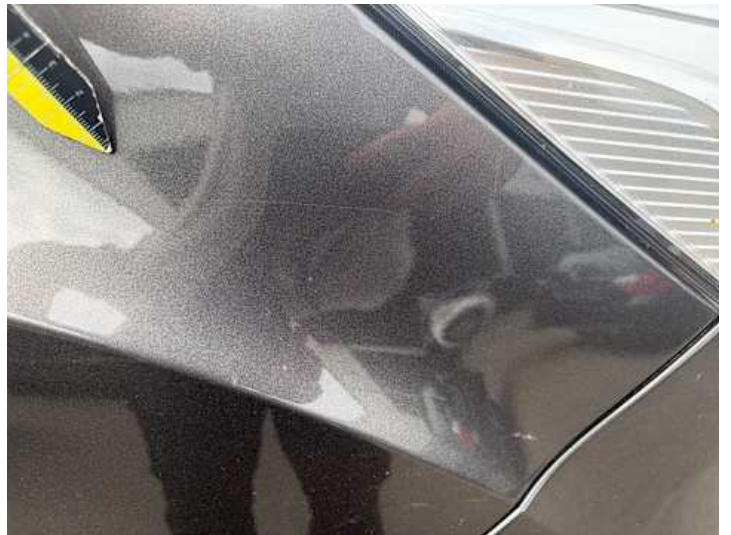
Kotflügel vorne rechts (Lackschaden, Kratzer)

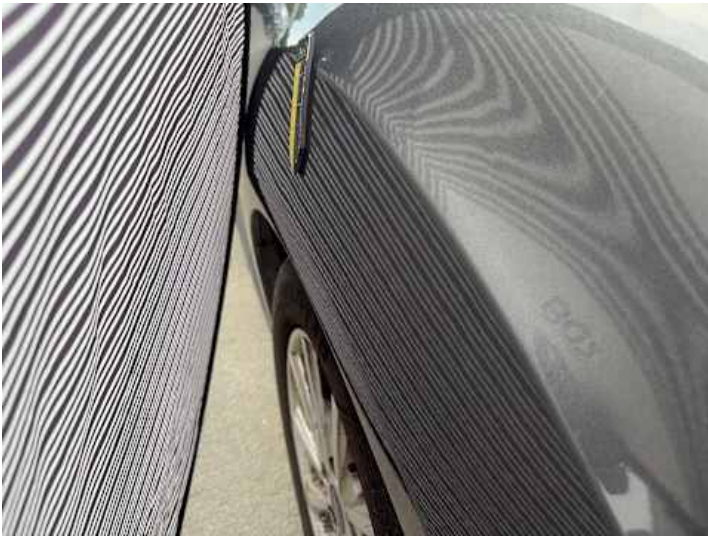
Kotflügel vorne rechts (Delle)

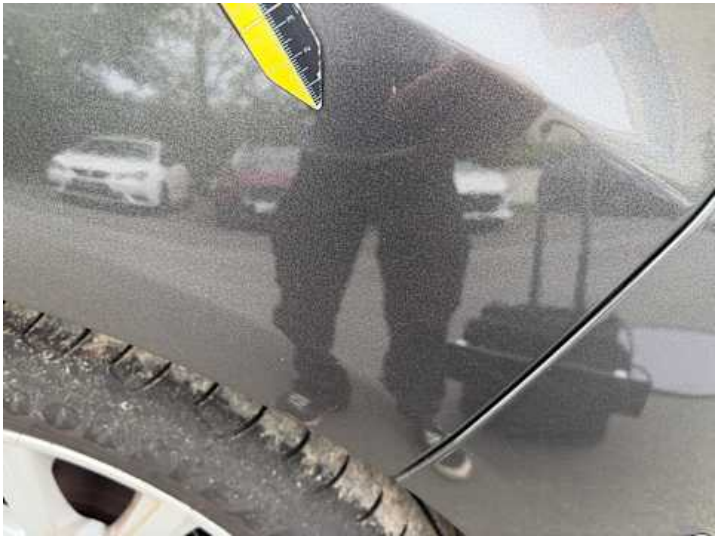
Seitenteil hinten links (Lackschaden, Kratzer)

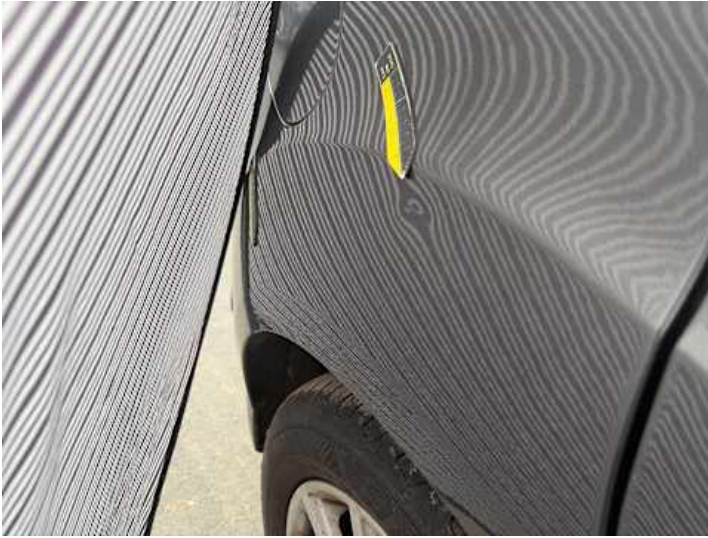
Seitenteil hinten rechts (Delle)

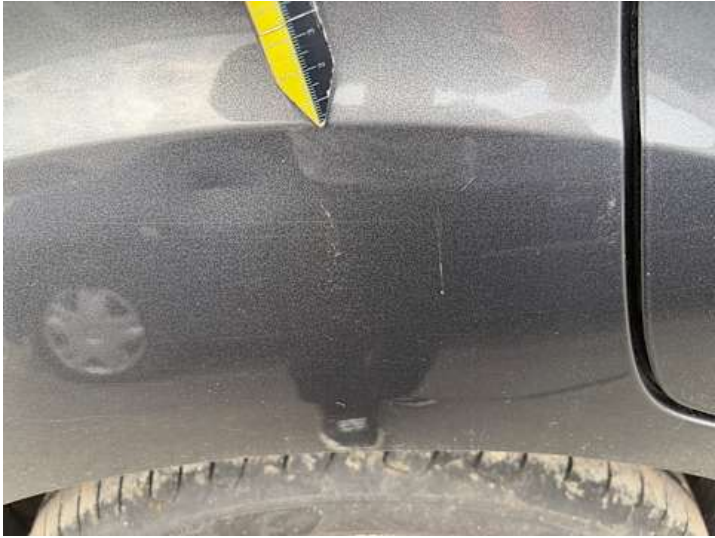
Seitenteil hinten rechts (Lackschaden, Kratzer)

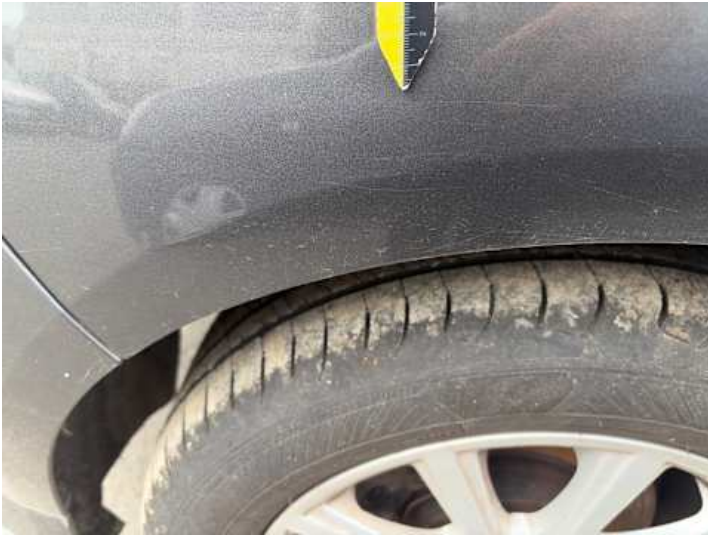
Seitenteil hinten rechts (Lackschaden, Kratzer)

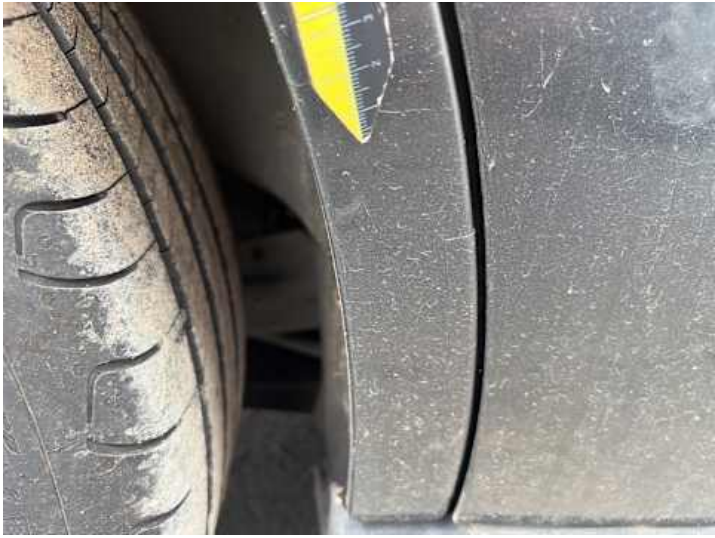
Seitenteil hinten rechts (Lackschaden, Kratzer)

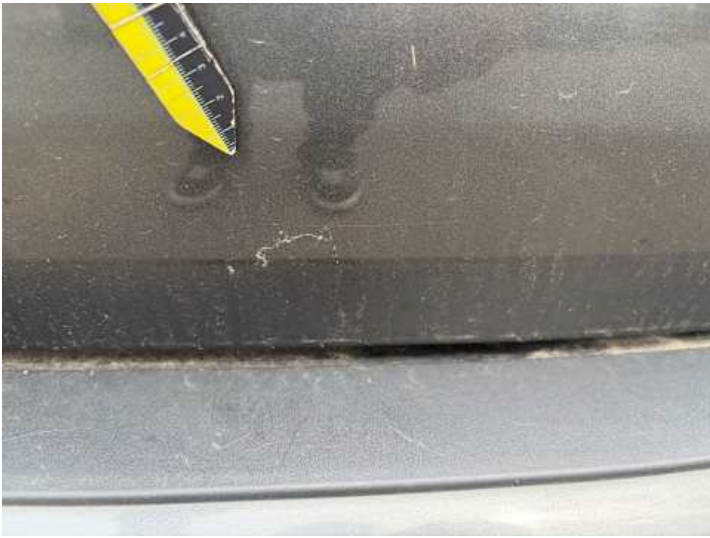
Heckklappe (Lackschaden, Kratzer)

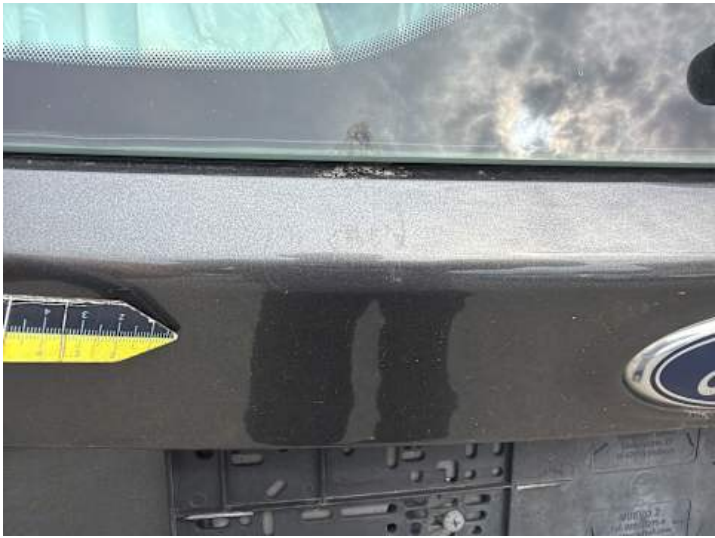
Heckklappe (Lackschaden, Kratzer)

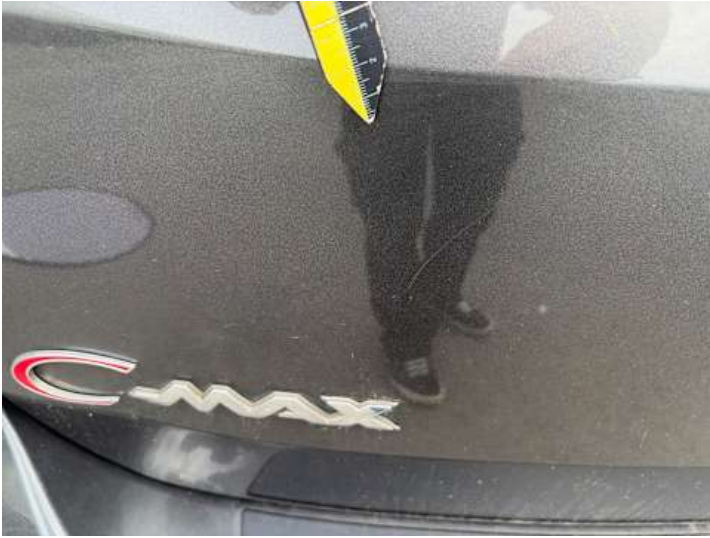
Heckklappe (Lackschaden, Kratzer)

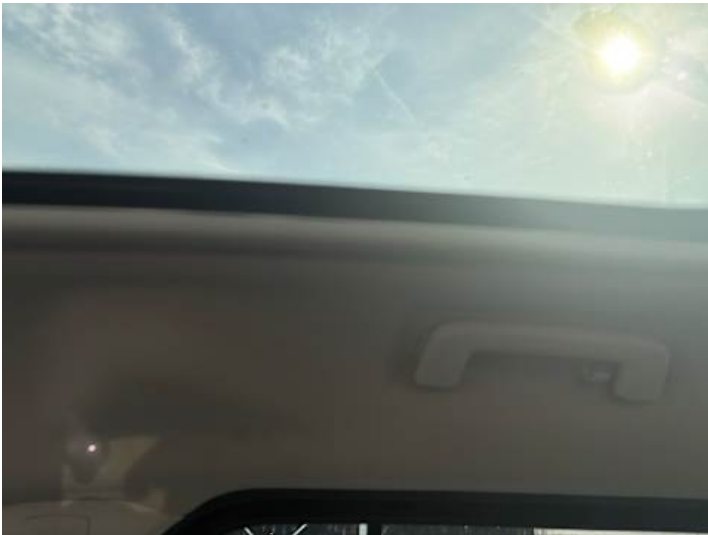
Innenraum (Verschmutzung)

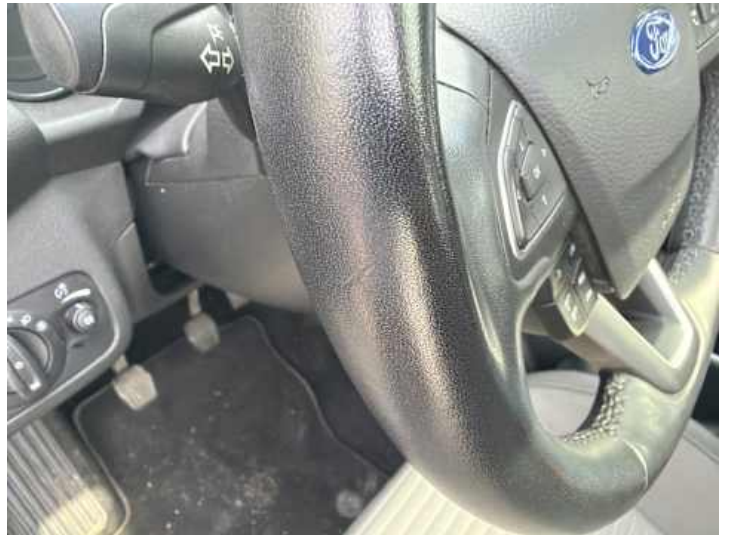
Innenraum (Verschleiß)

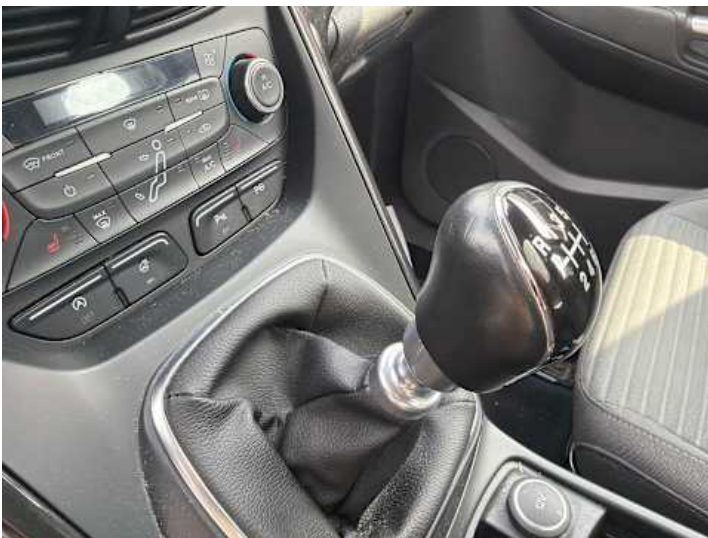
Innenraum (Verschleiß)

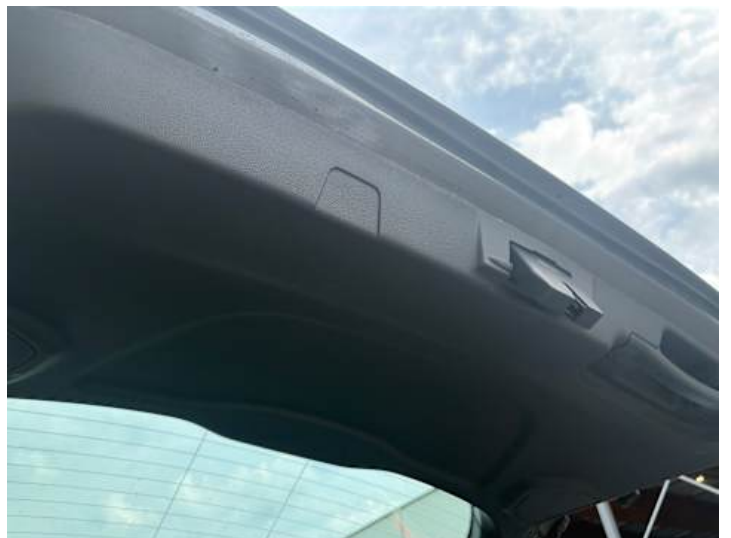
Innenraum (Kratzer)

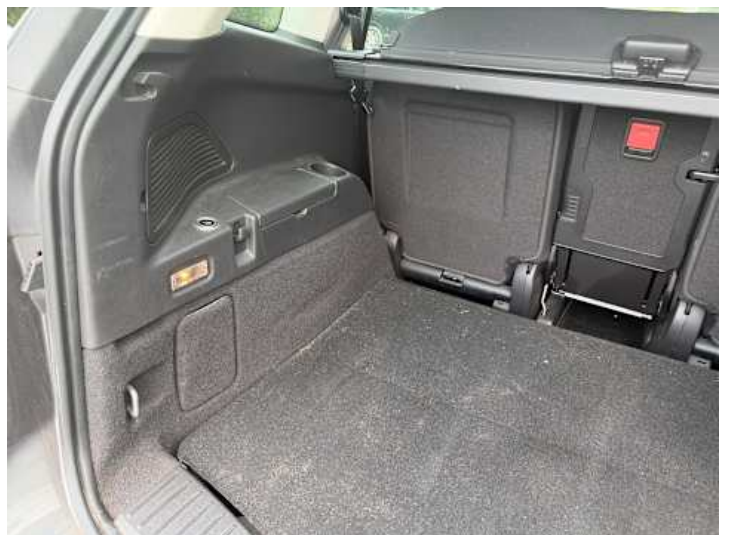
Innenraum (Kratzer)

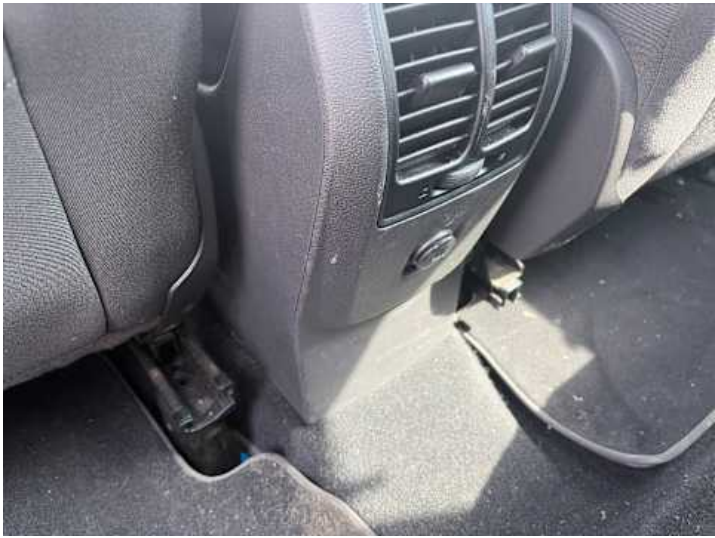
Innenraum (Kratzer)

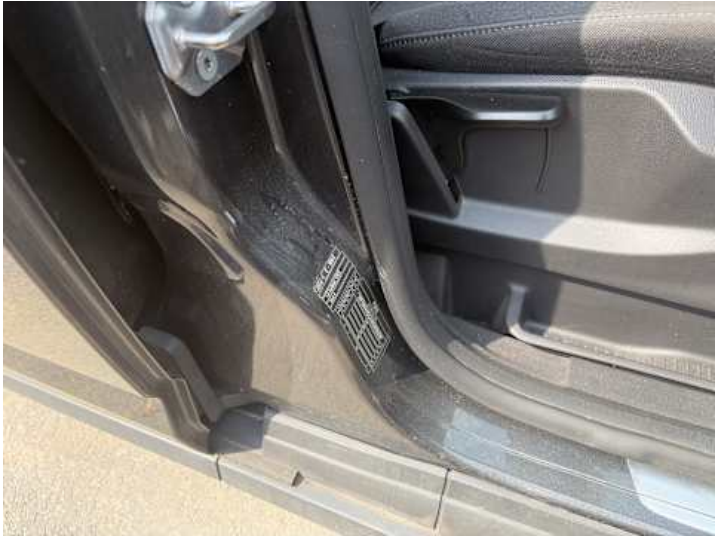
Innenraum (Kratzer)

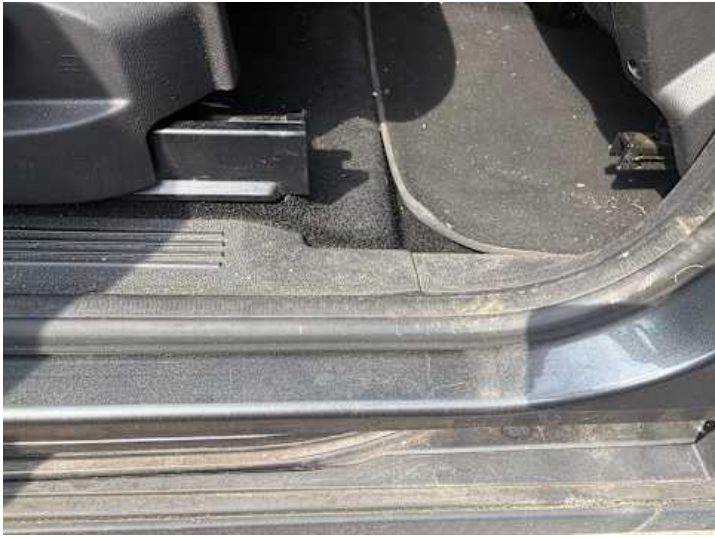
Innenraum (Kratzer)
