## Renault Scenic BOSE Edition

EZ 05/2015 | Van | Diesel | Automatikgetriebe | 137.976km

Fahrzeug aufgenommen am: 21.08.2026

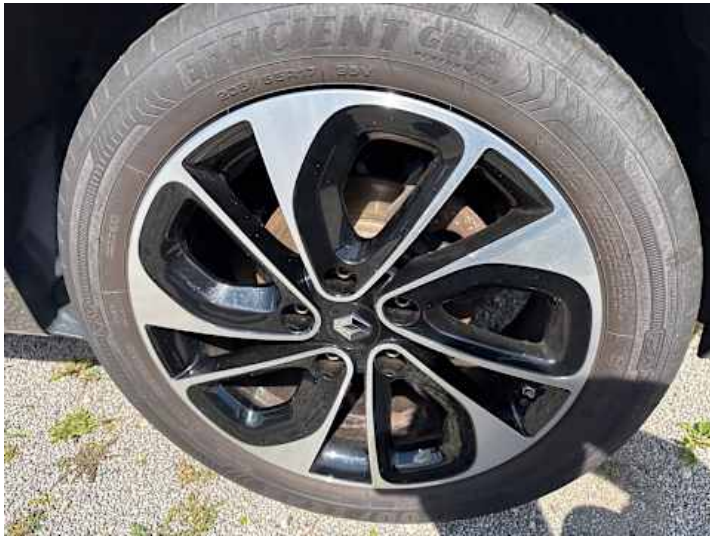
Kratzer

Rad (Kratzer)

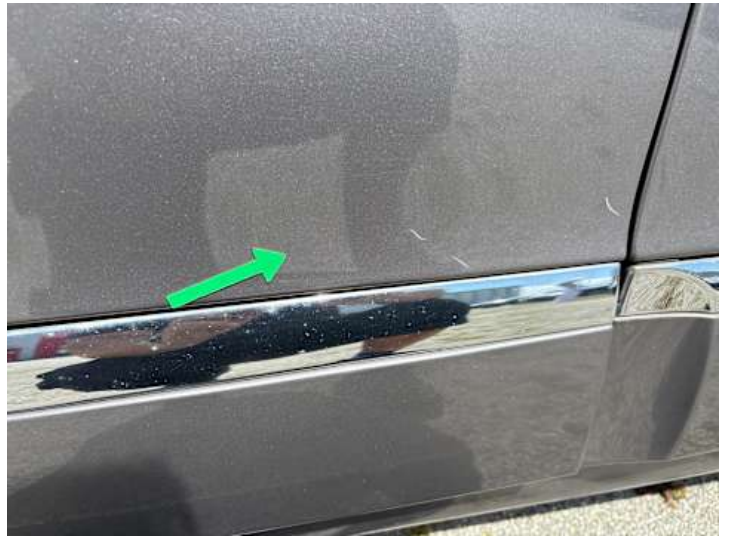
Fahrtür (Kratzer)

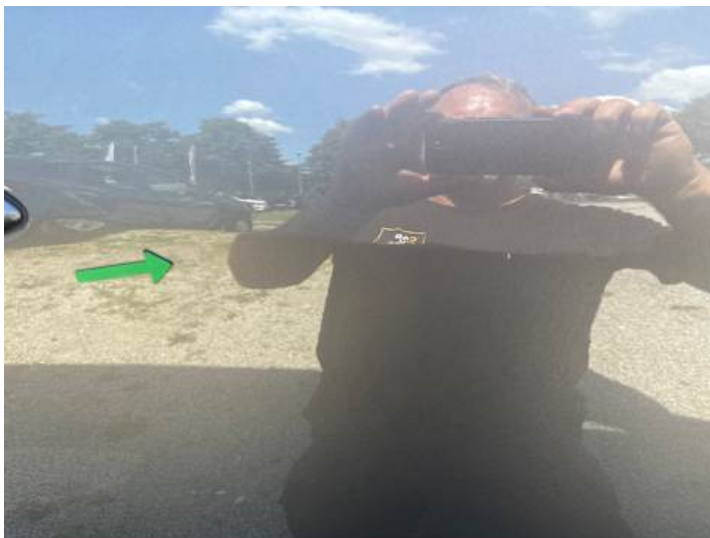
Beifahrtür (Kratzer)

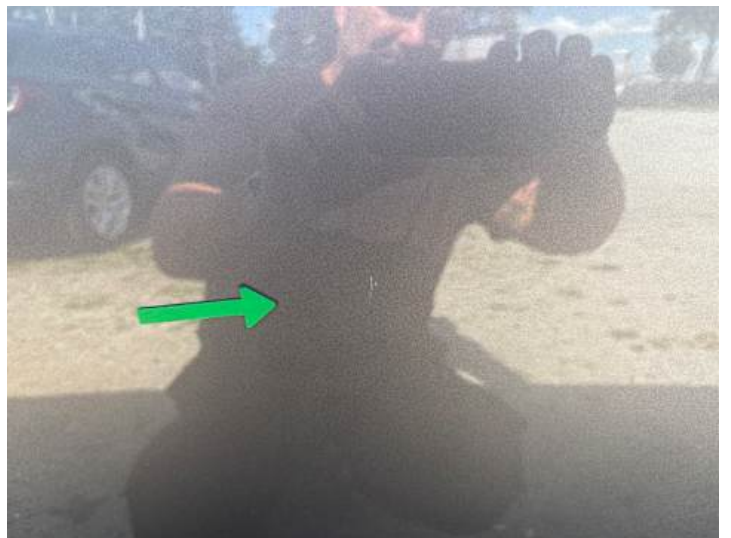
Türe hinten rechts (Kratzer)

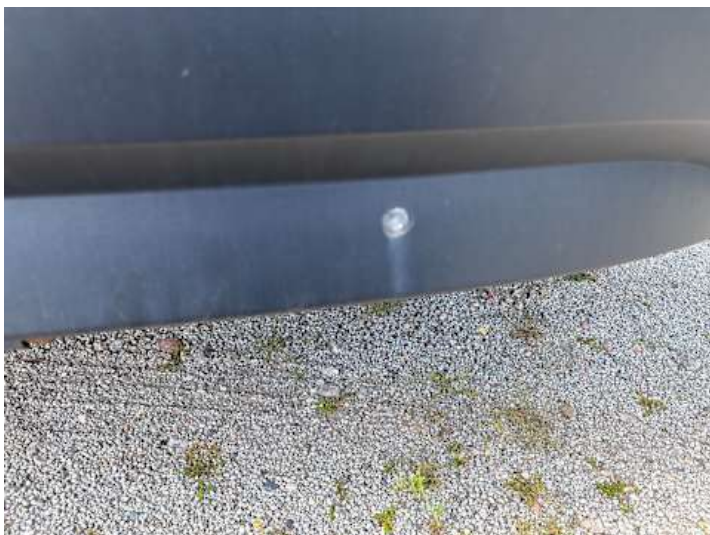
Stoßstange hinten (Anderer Schaden): Parksensoren Lack

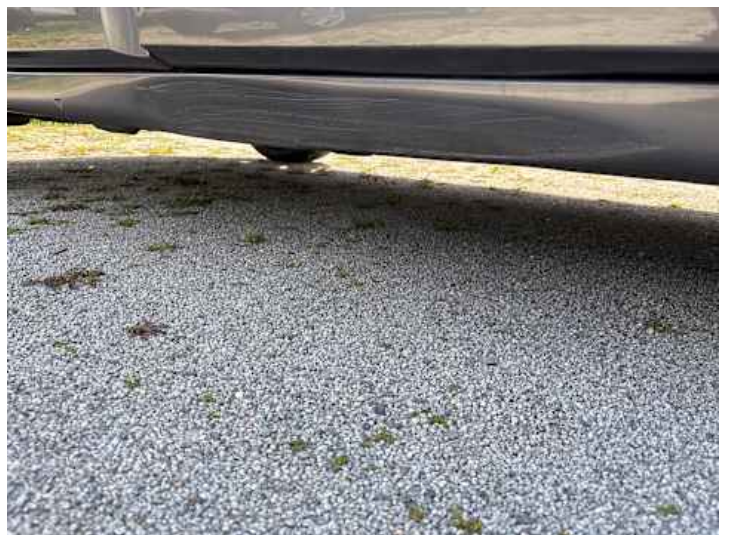
Schweller rechts (Verformung, Kratzer, Delle)

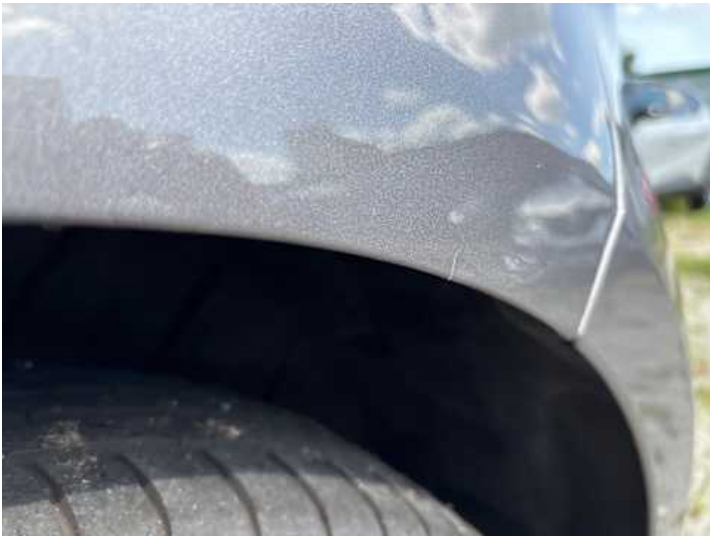
| Fahrzeugteil | Lackschichtdicke (in µm) | Fahrzeugteil | Lackschichtdicke (in µm) |
|---|---|---|---|
| Seitenteil hinten links | 410 | Seitenteil hinten rechts | 120 |

Seitenteil hinten links (Lackschaden)

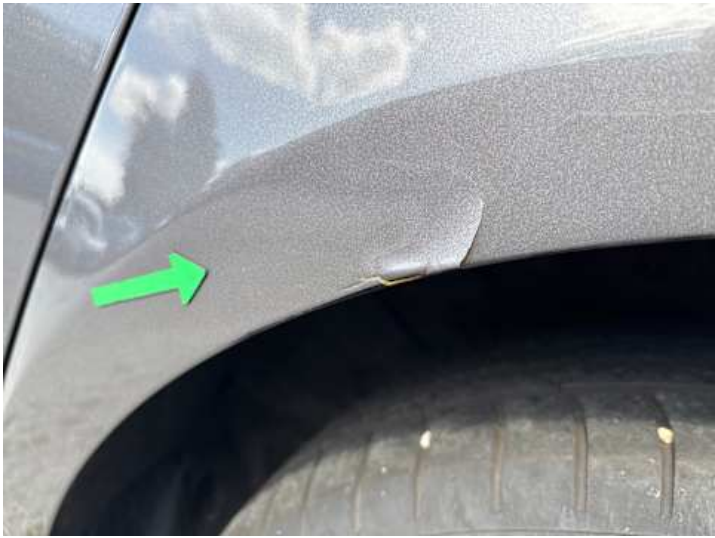
Seitenteil hinten links (Lackschaden)

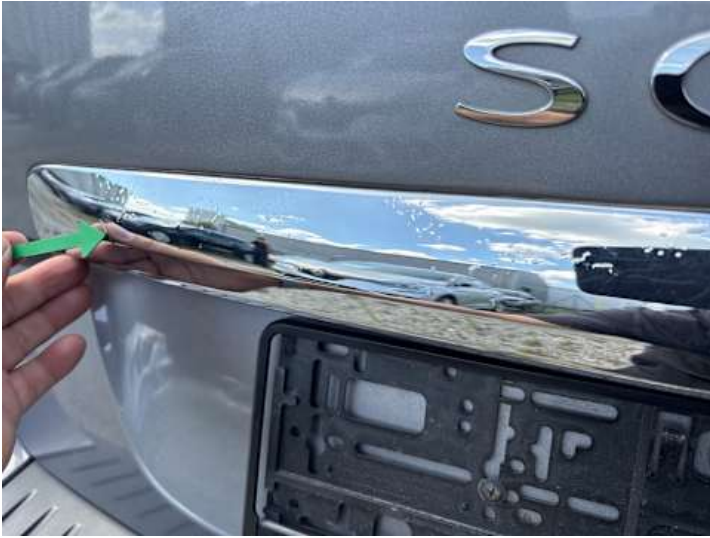
Heckklappe (Anderer Schaden): Ablösungen

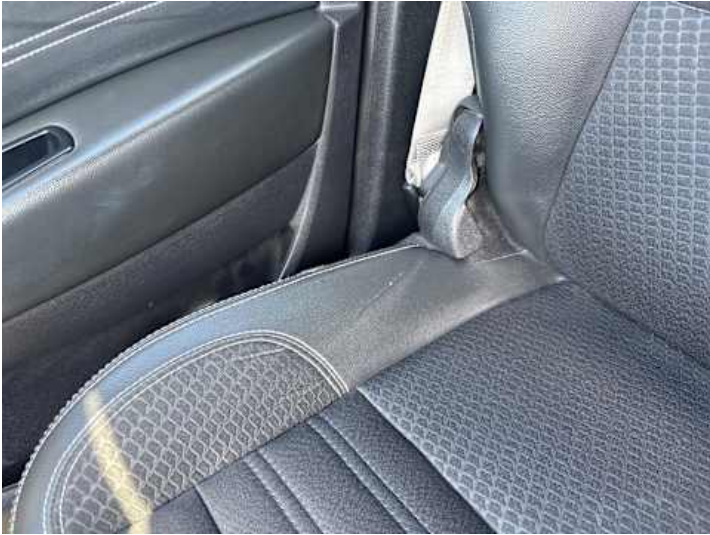
Innenraum (Verschleiß)

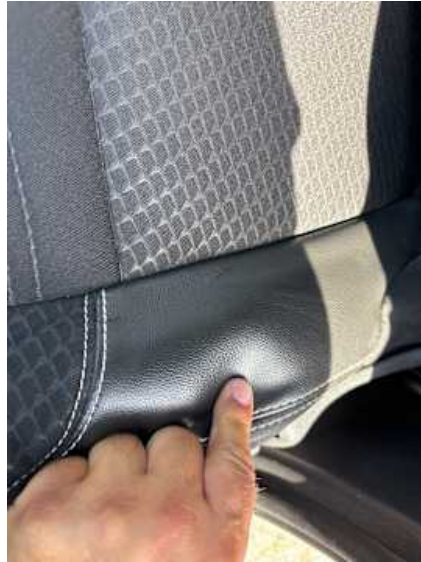
Innenraum (Verschleiß)
