## Volkswagen Transporter Kasten lang FWD

EZ 08/2016 | Kastenwagen | Diesel | Schaltgetriebe | 130.092km  
Besteuerung: Regelbesteuert (Deutschland)  
Fahrzeugstandort: 26\*\*\*  
Fahrzeug aufgenommen am: 06.08.2026

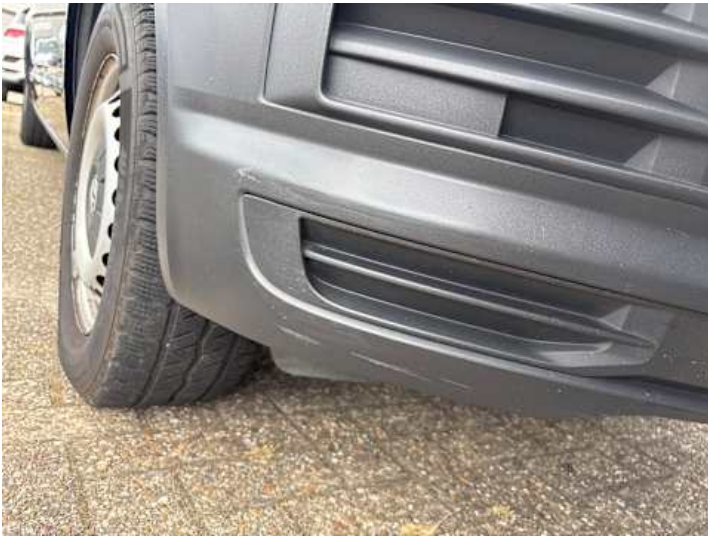
Stoßstange vorne (Kratzer)

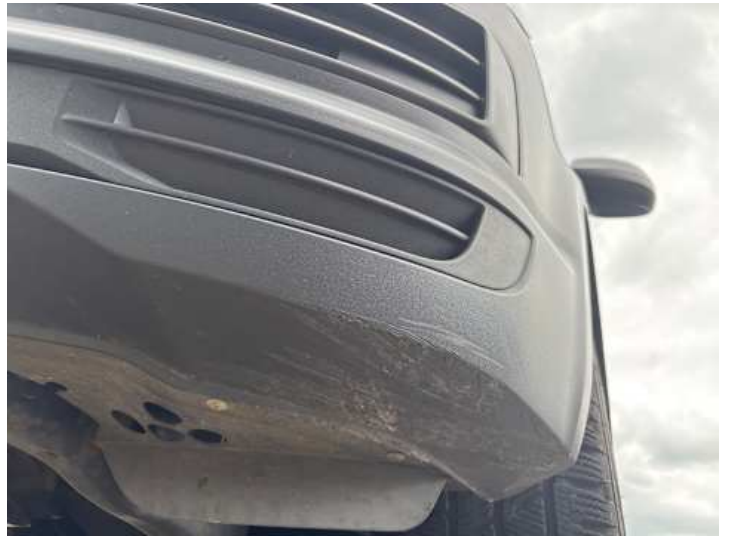
Stoßstange vorne (Kratzer)

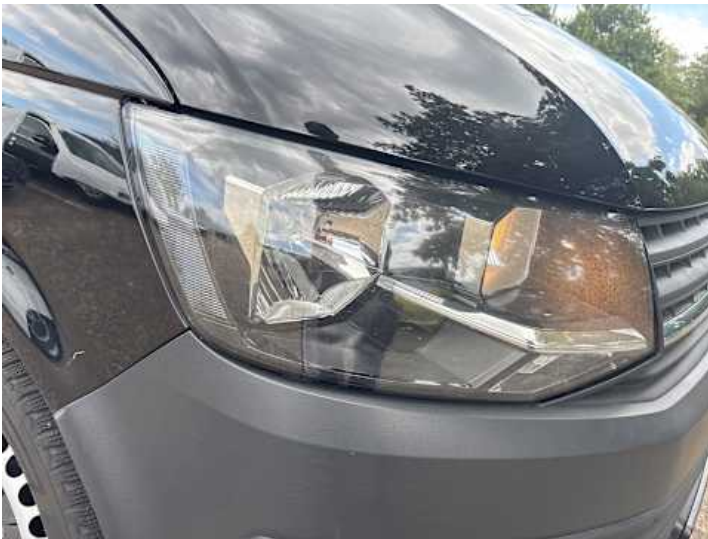
Scheinwerfer (rechts) (Blind)

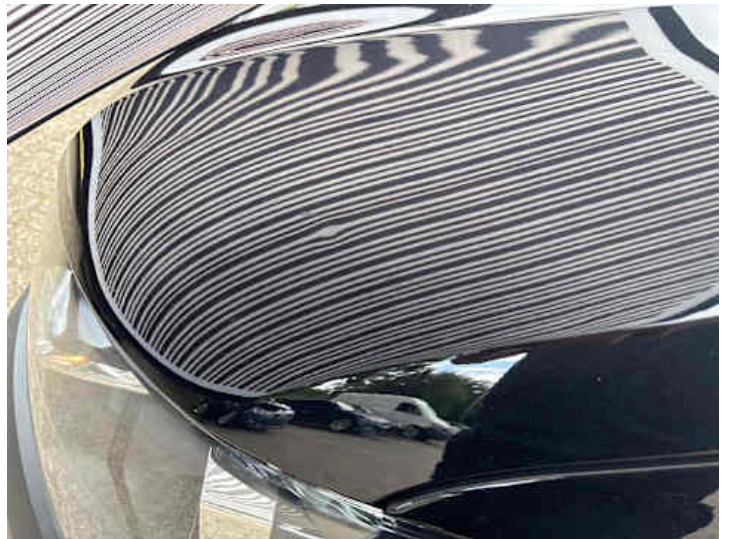
| Fahrzeugteil | Lackschichtdicke (in µm) | Fahrzeugteil | Lackschichtdicke (in µm) |
|---|---|---|---|
| Motorhaube | 115 | Heckklappe | 110 |

Motorhaube (Delle)

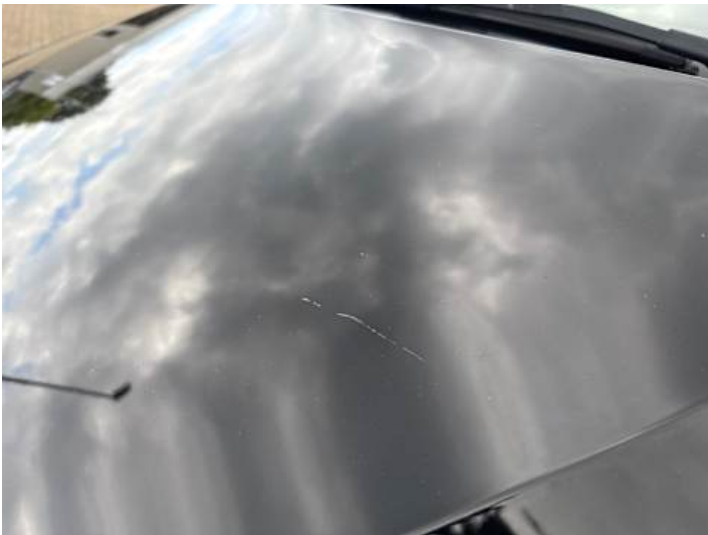
Motorhaube (Kratzer)

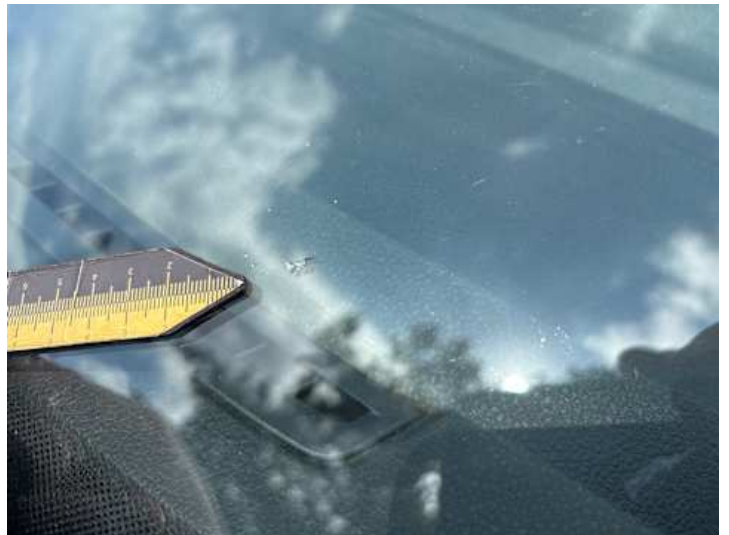
Windschutzscheibe (Steinschlag)

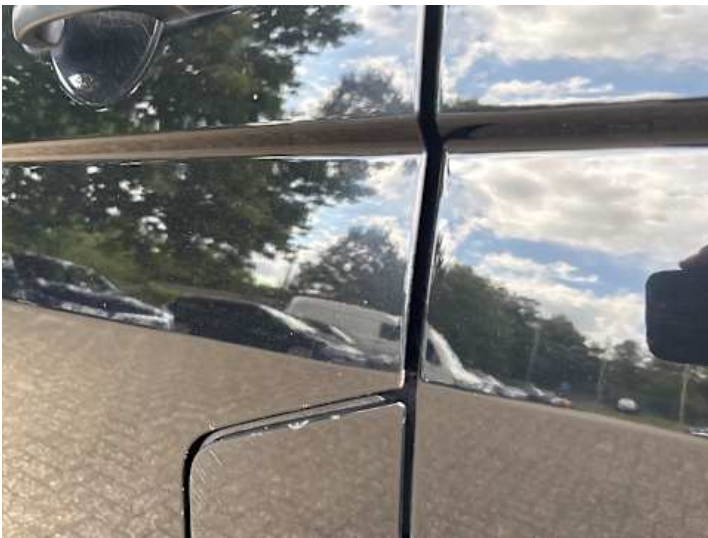
Fahrtür (Kratzer)

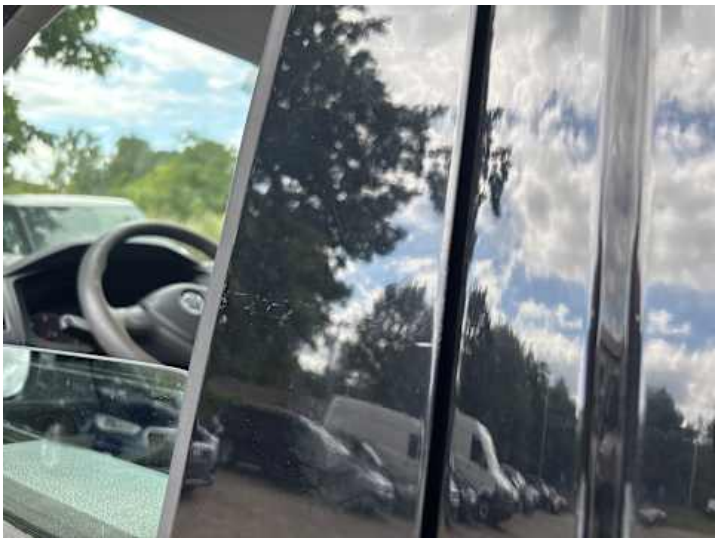
Fahrtür (Kratzer)

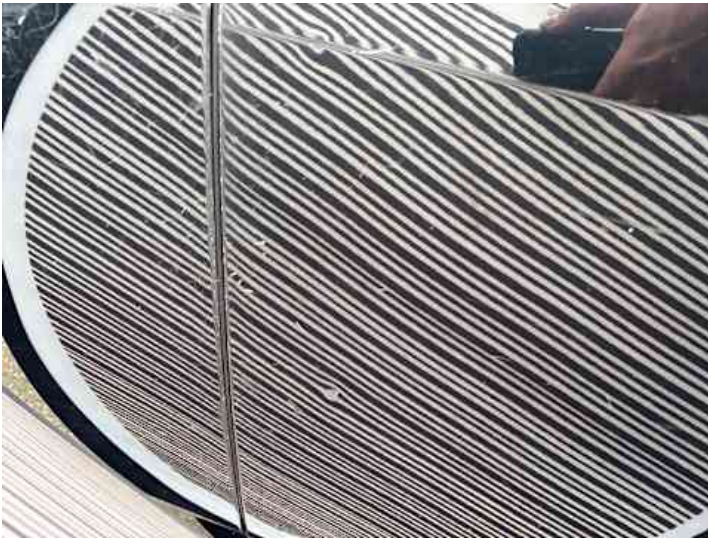
Beifahrtür (Delle)

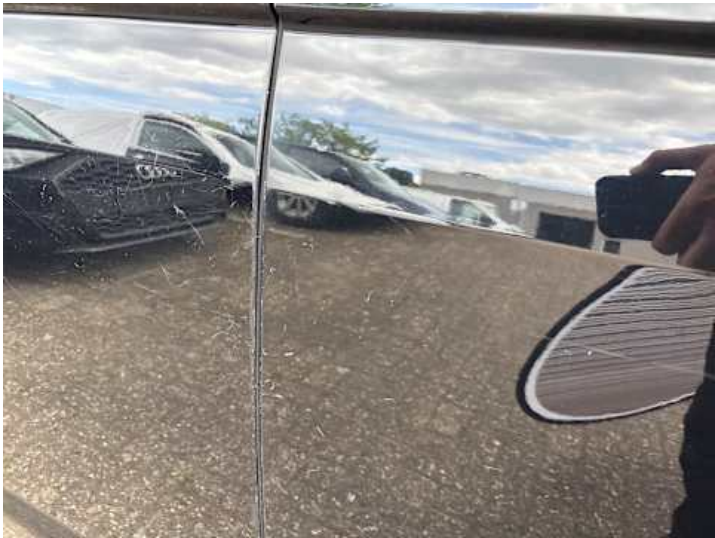
Beifahrtür (Kratzer)

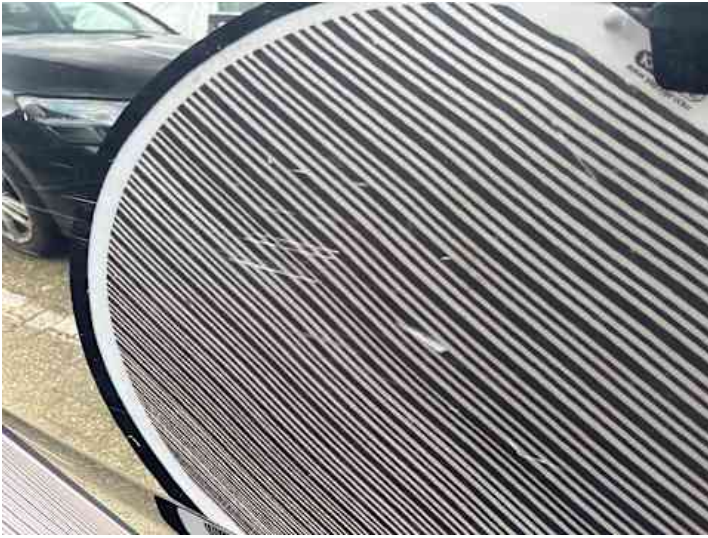
Türe hinten rechts (Kratzer)

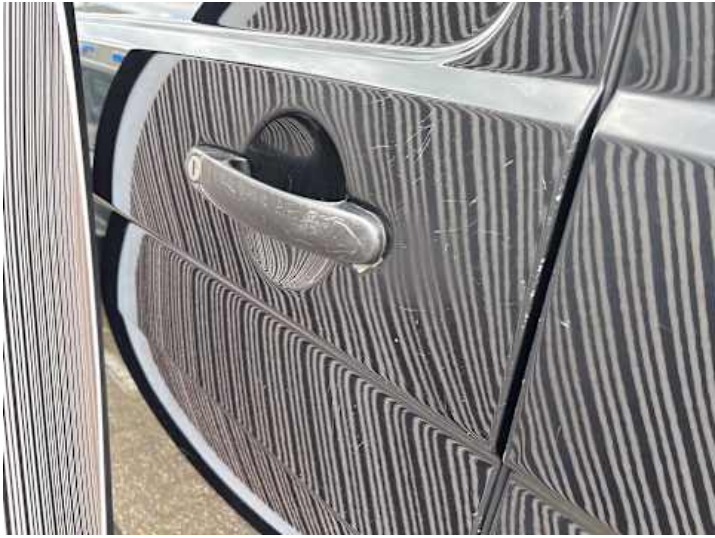
Türe hinten rechts (Kratzer)

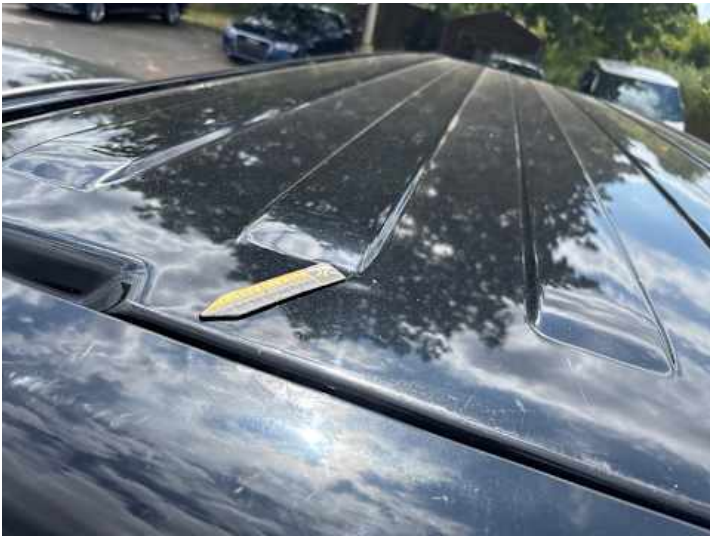
Dach (Kratzer)

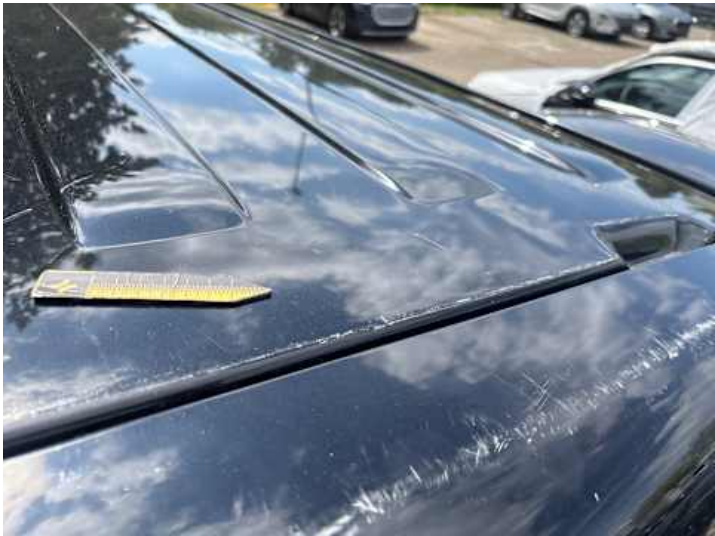
Dach (Kratzer)

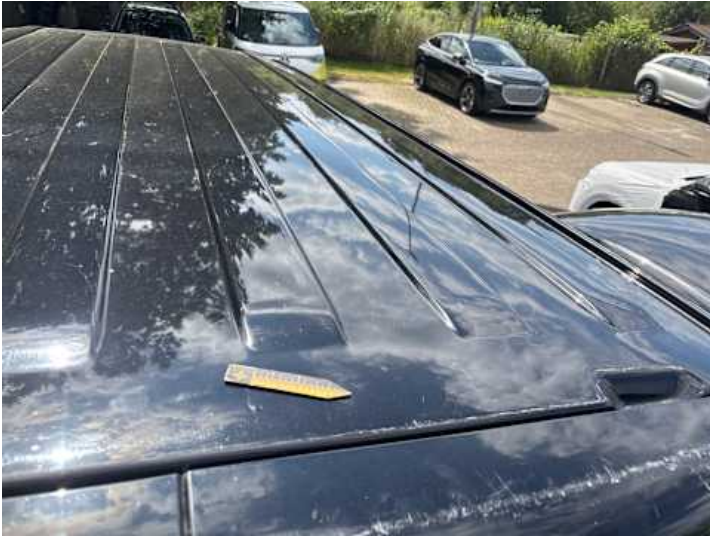
Dach (Kratzer)

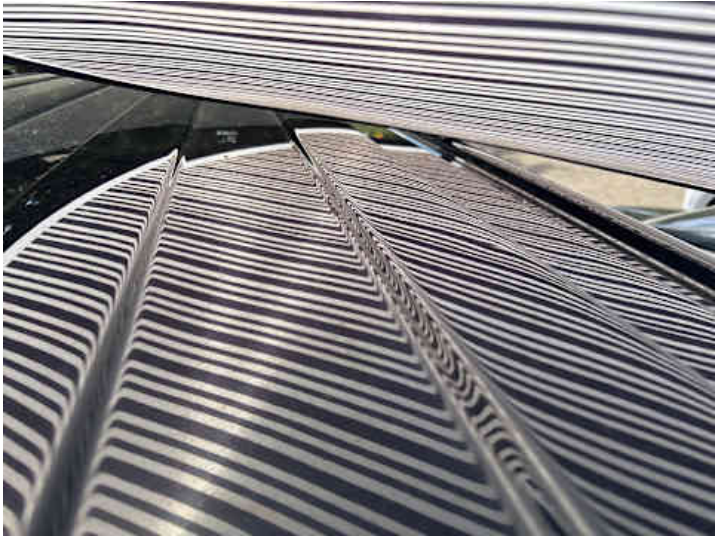
Dach (Delle)

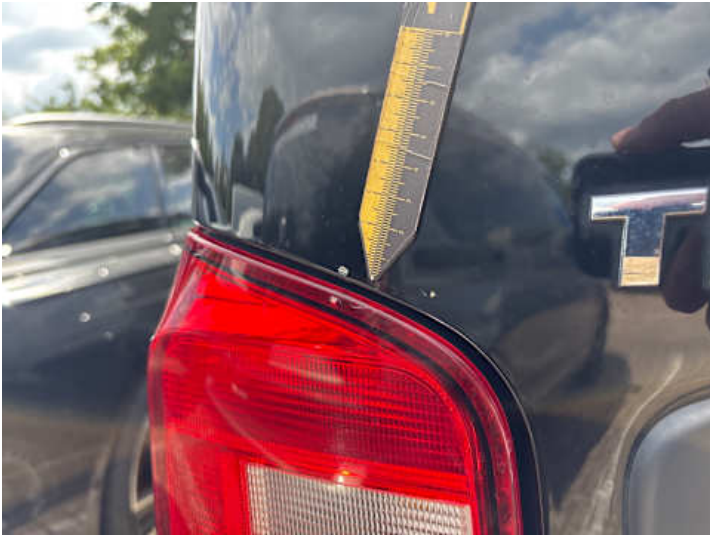
Rücklicht (links) (Kratzer)

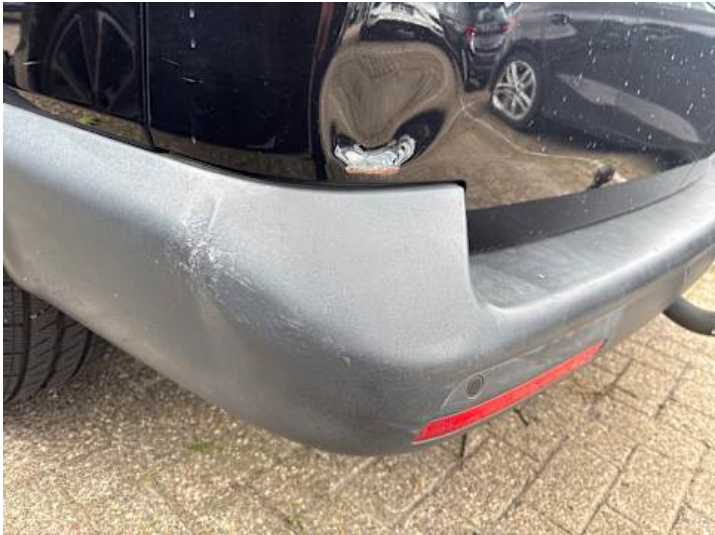
Stoßstange hinten (Kratzer)

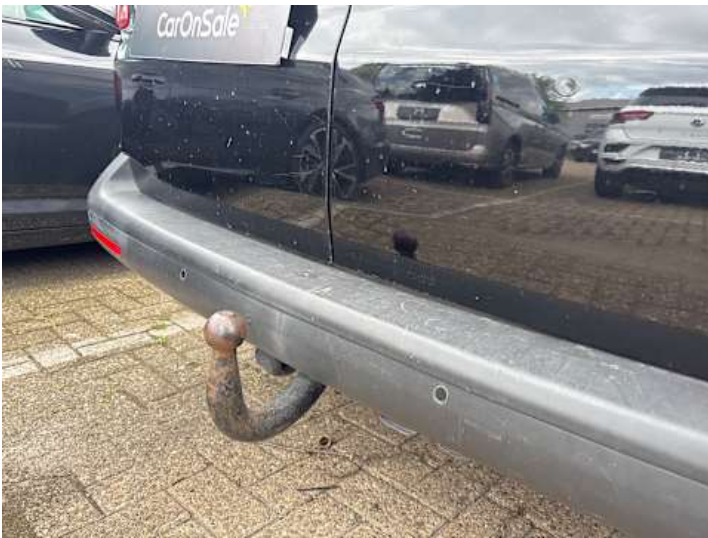
Stoßstange hinten (Kratzer)

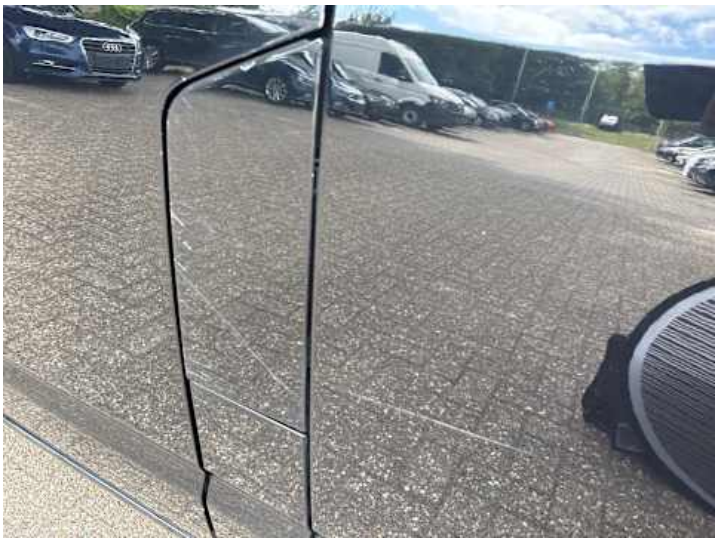
Seitenteil hinten links (Kratzer)

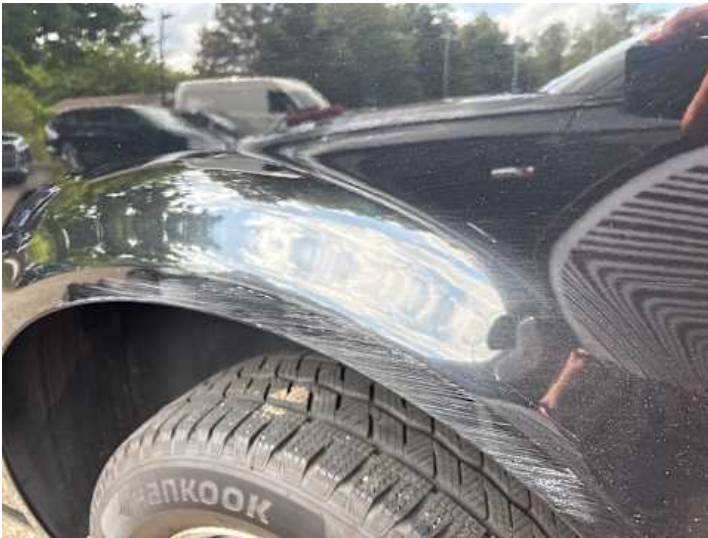
Seitenteil hinten links (Kratzer)

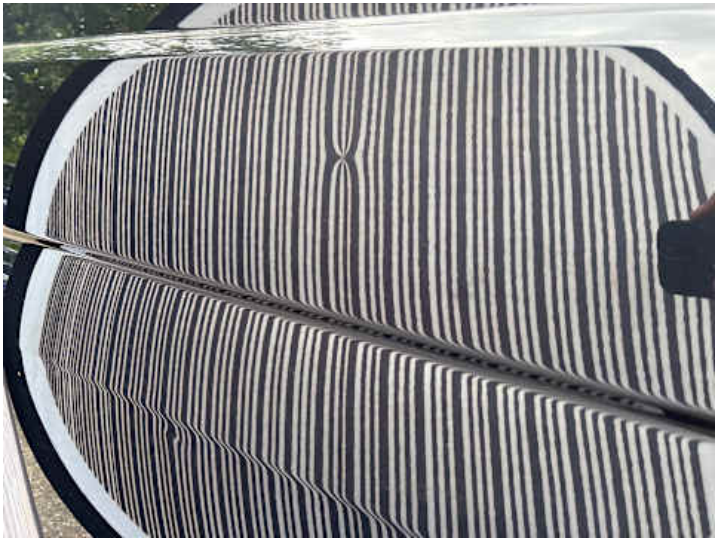
Seitenteil hinten links (Delle)

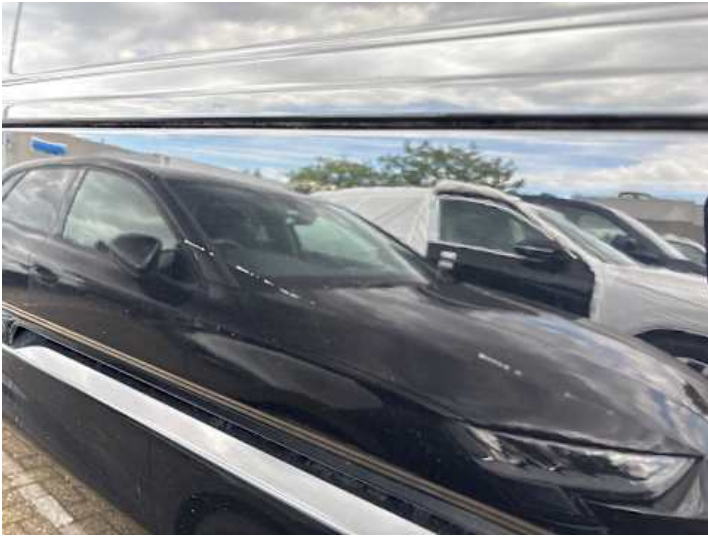
Seitenteil hinten rechts (Kratzer)

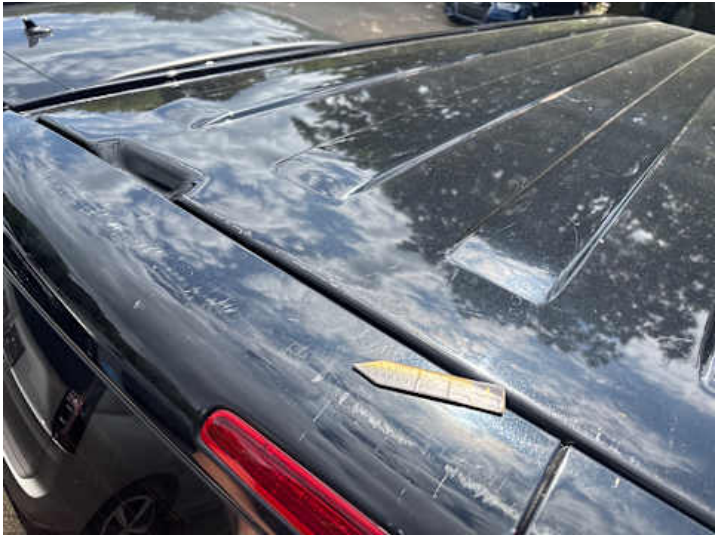
Heckklappe (Kratzer)

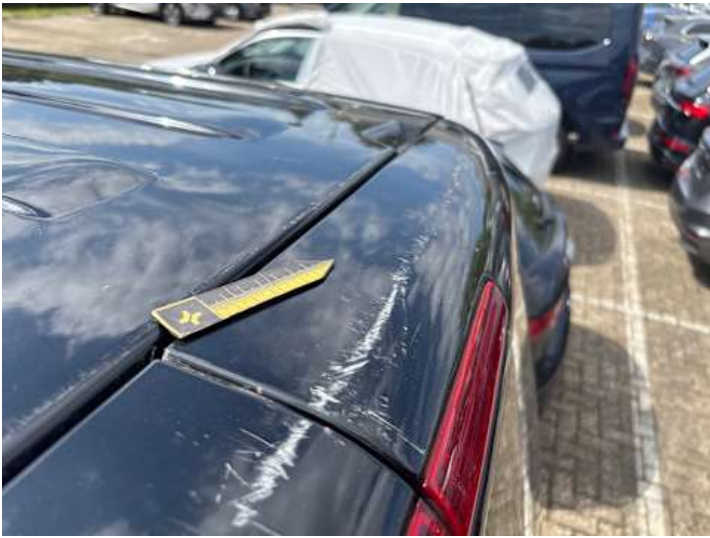
Heckklappe (Kratzer)

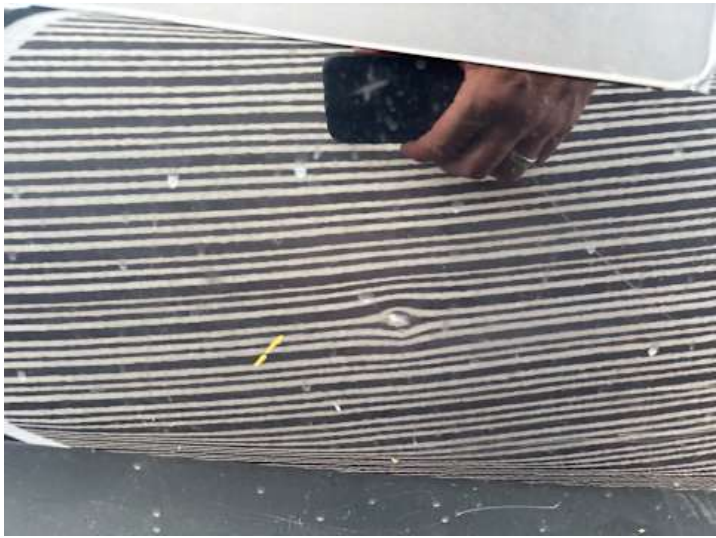
Heckklappe (Delle)

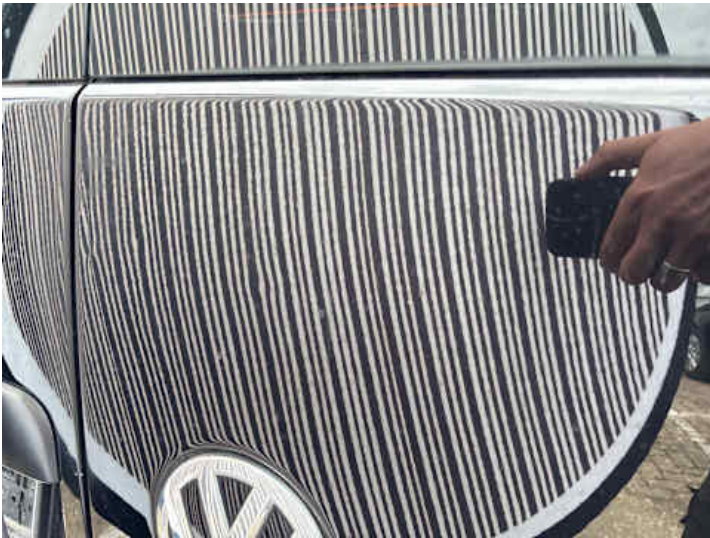
Heckklappe (Delle)

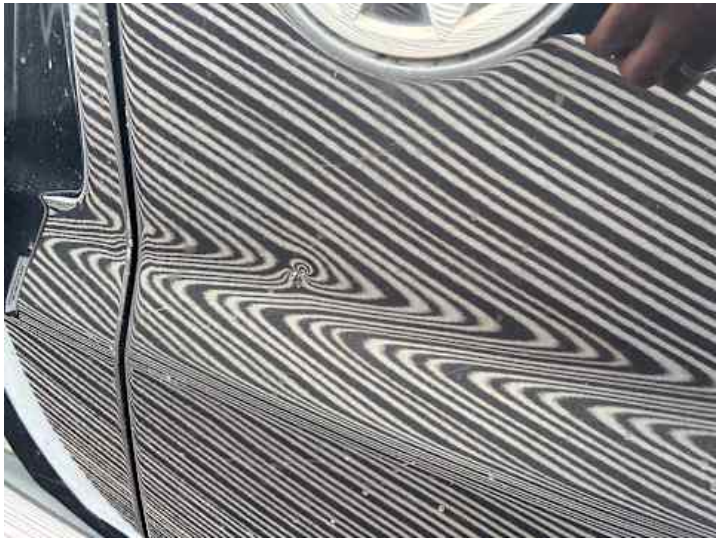
Heckklappe (Delle)

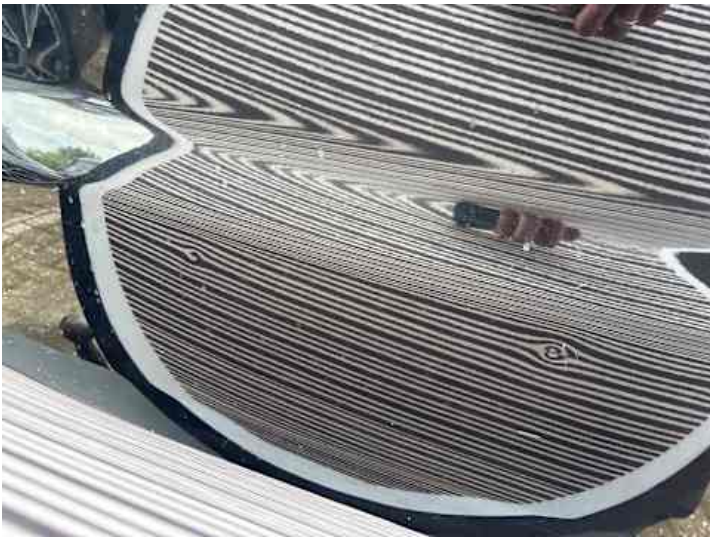
Heckklappe (Delle)

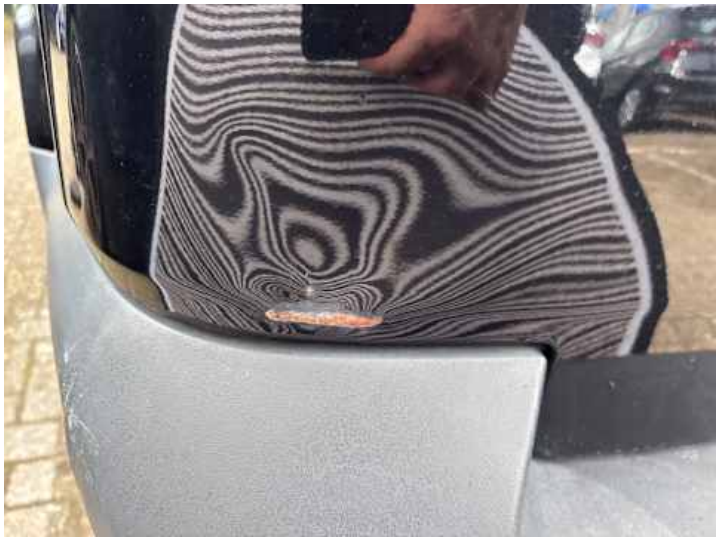
Heckklappe (Verformung)

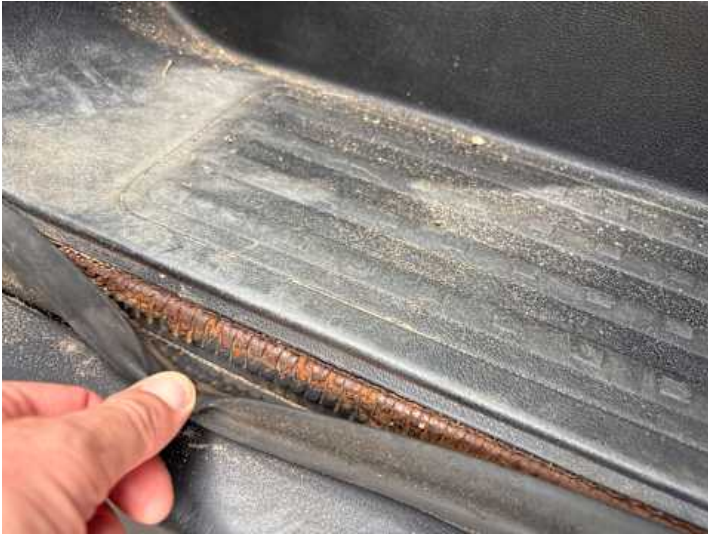
Innenraum (Riss/Bruch)

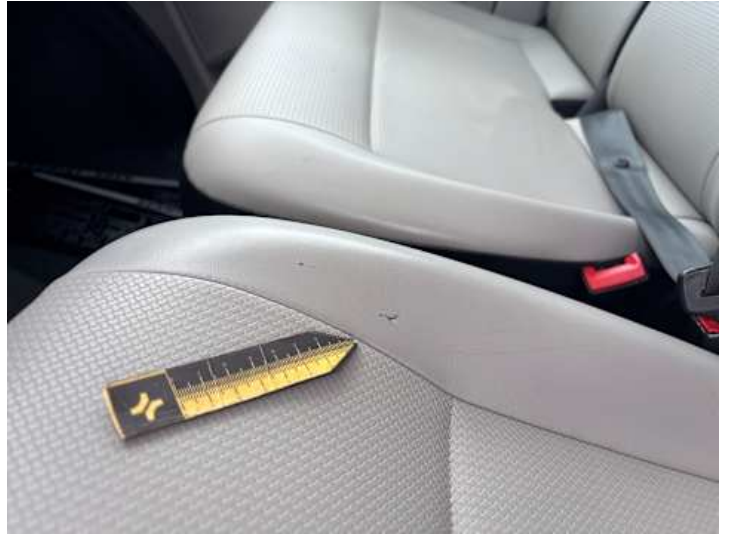
Innenraum (Riss/Bruch)

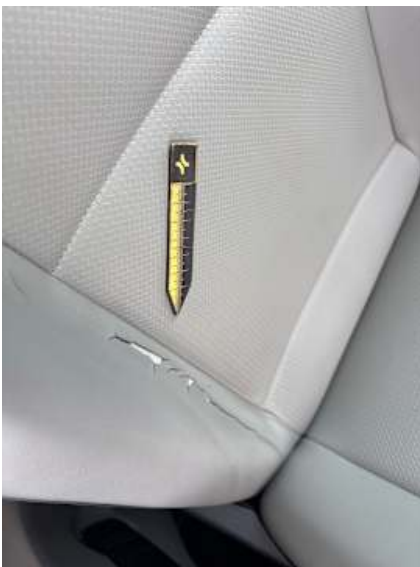
Innenraum (Riss/Bruch)

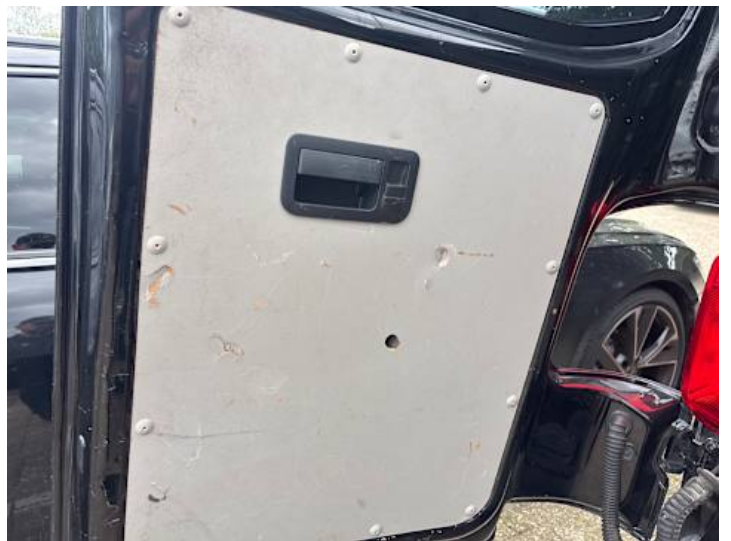
Innenraum (Riss/Bruch)

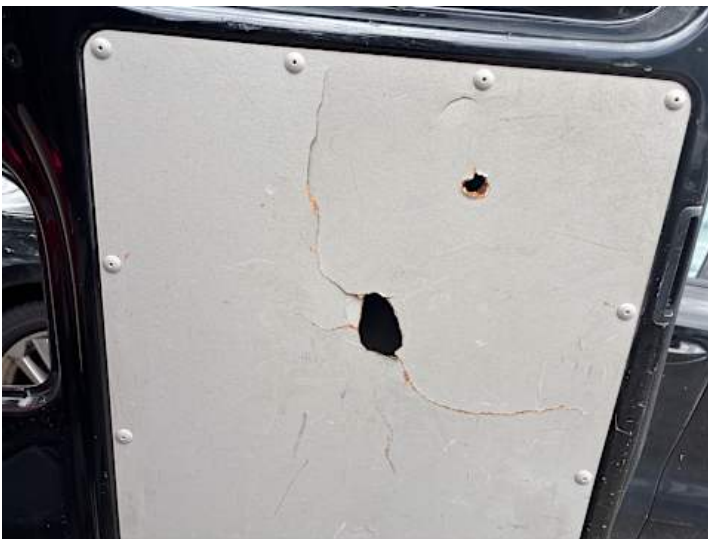
Innenraum (Riss/Bruch)

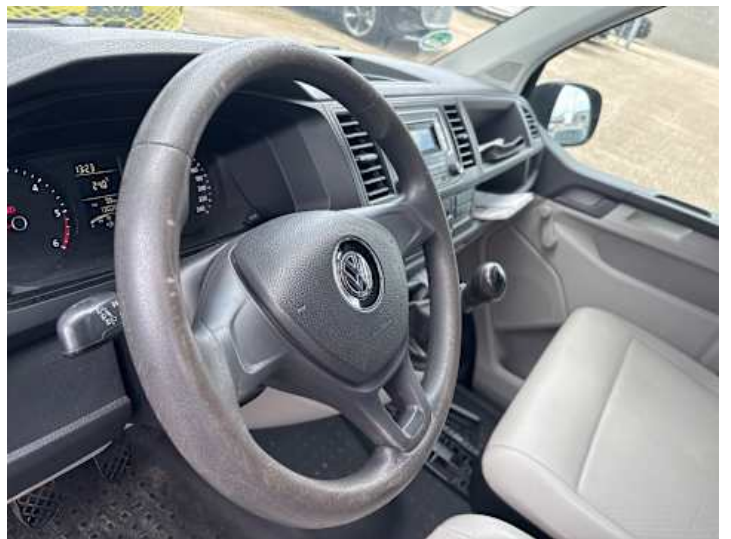
Innenraum (Kratzer)
