## Toyota Auris Hybrid Cool

EZ 10/2014 | Kombi | Benzin | Automatikgetriebe | 360.865km

Fahrzeug aufgenommen am: 17.07.2026

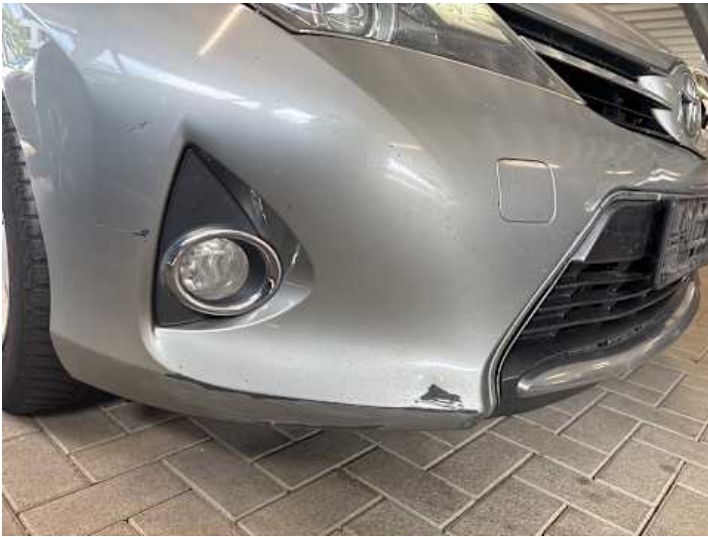
Stoßstange vorne (Lackschaden, Spaltmaße ungenau)

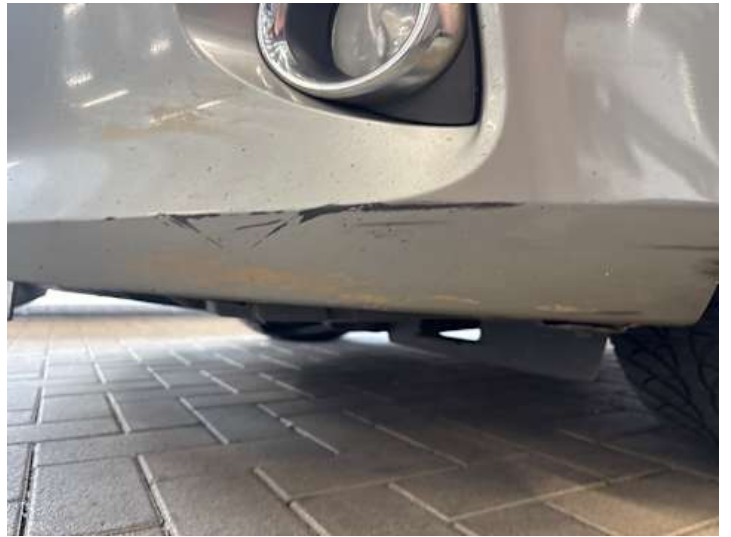
Stoßstange vorne (Lackschaden, Spaltmaße ungenau)

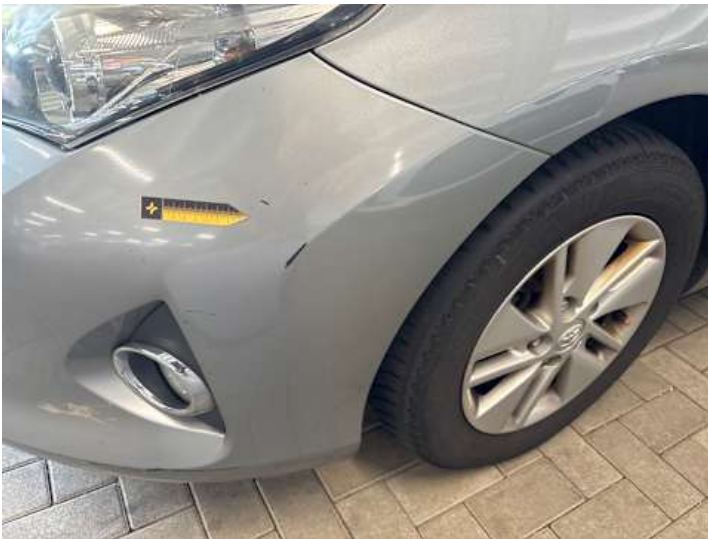
Stoßstange vorne (Lackschaden, Spaltmaße ungenau)

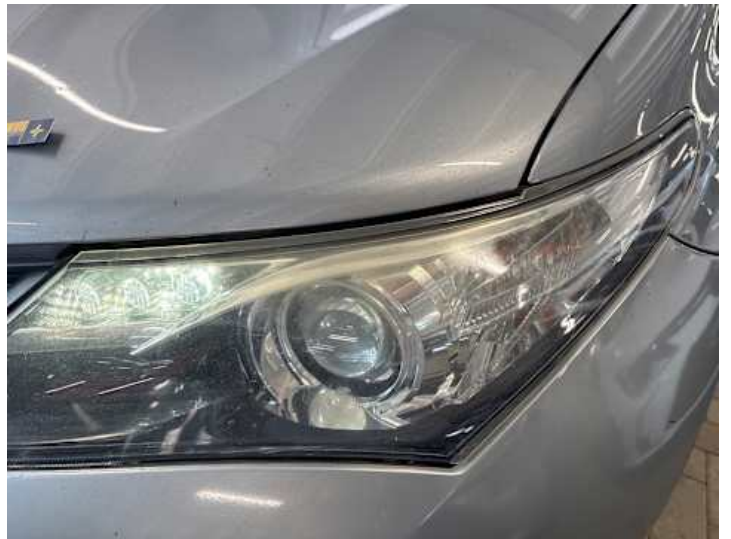
Scheinwerfer (links) (Blind)

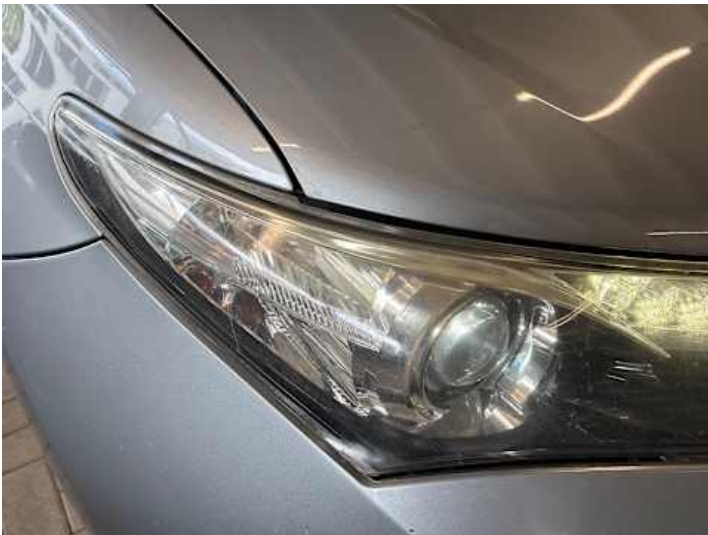
Scheinwerfer (rechts) (Blind)

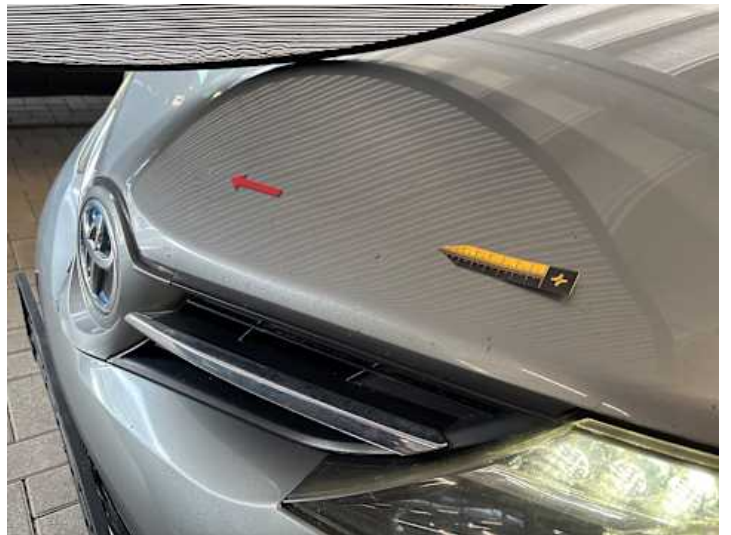
Motorhaube (Delle, Steinschlag, Rost)

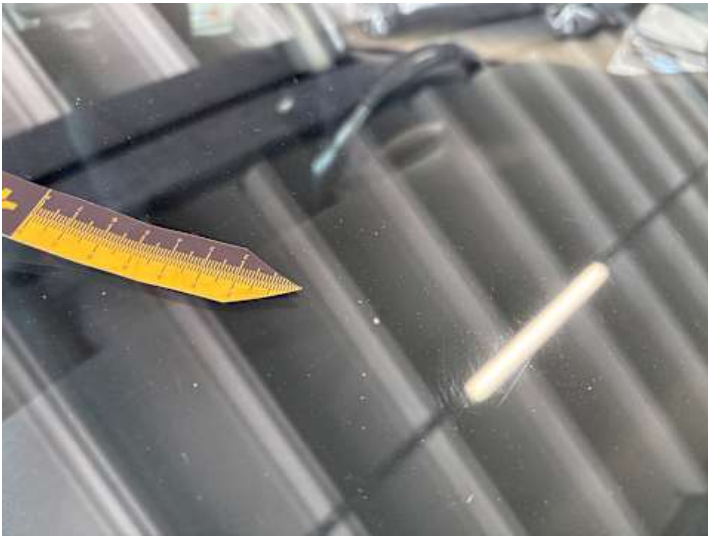
Windschutzscheibe (Steinschlag)

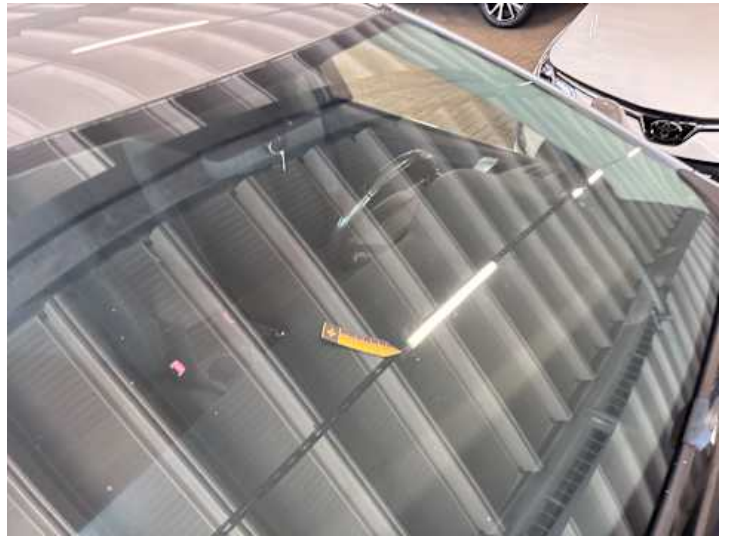
Windschutzscheibe (Steinschlag)

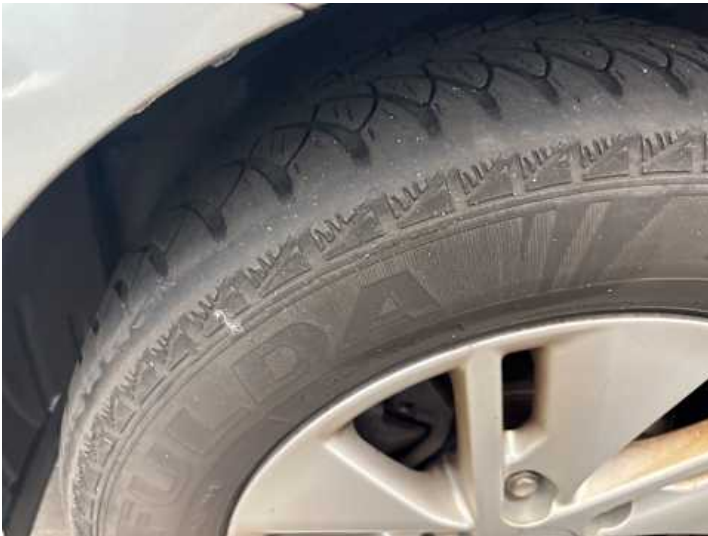
Ungleichmäßig  
abgefahren

Rad (Ungleichmäßig abgefahren)

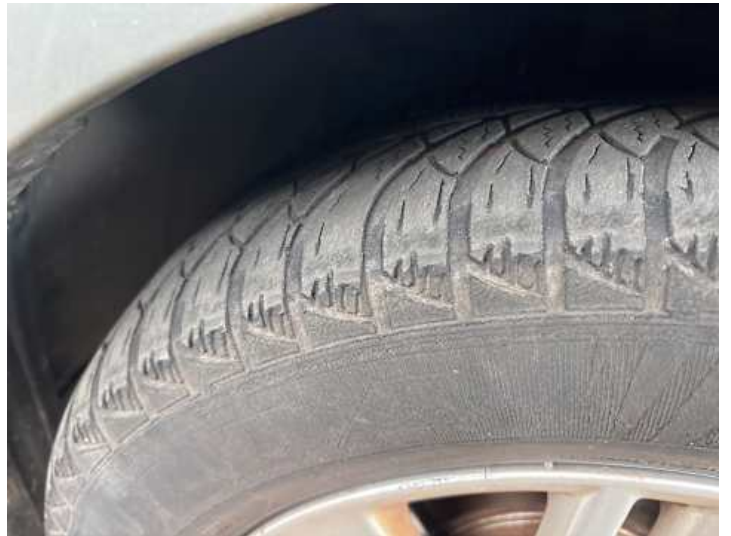
Ungleichmäßig  
abgefahren

Rad (Ungleichmäßig abgefahren)

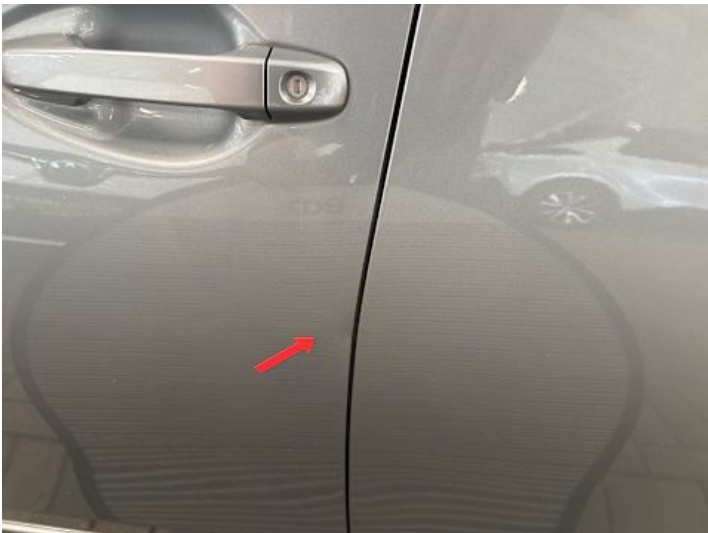
| Fahrzeugteil | Lackschichtdicke (in µm) | | Fahrzeugteil | Lackschichtdicke (in µm) |
|---|---|---|---|---|
| Fahrertür | 180 | | Beifahrertür | 120 |

Fahrtür (Delle)

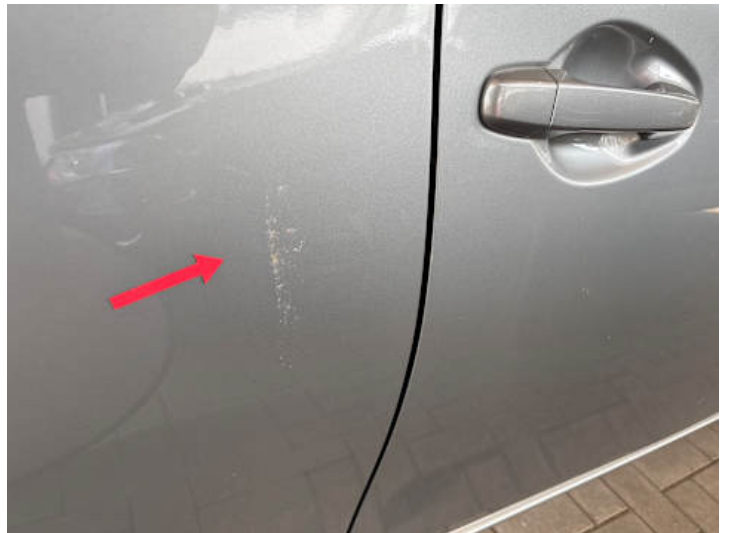
Türe hinten rechts (Lackschaden)

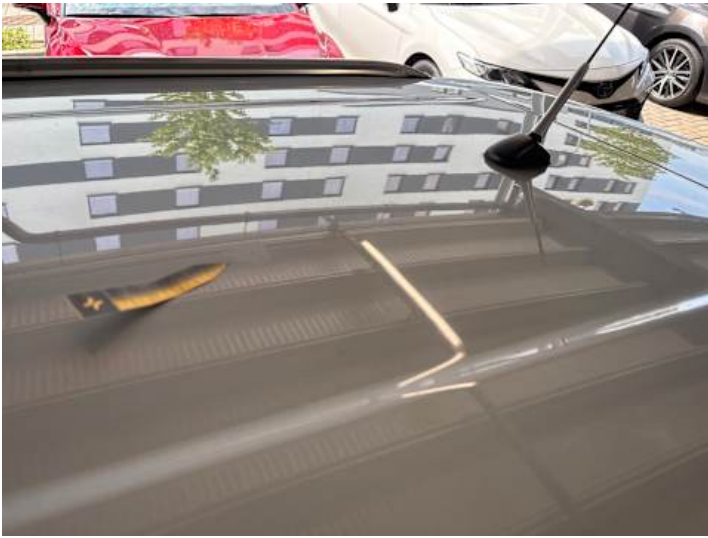
Dach (Lackschaden)

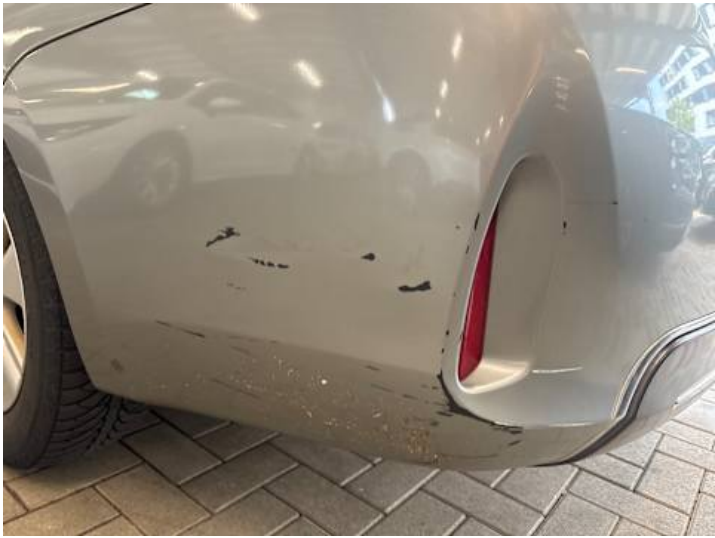
Stoßstange hinten (Lackschaden, Verformung)

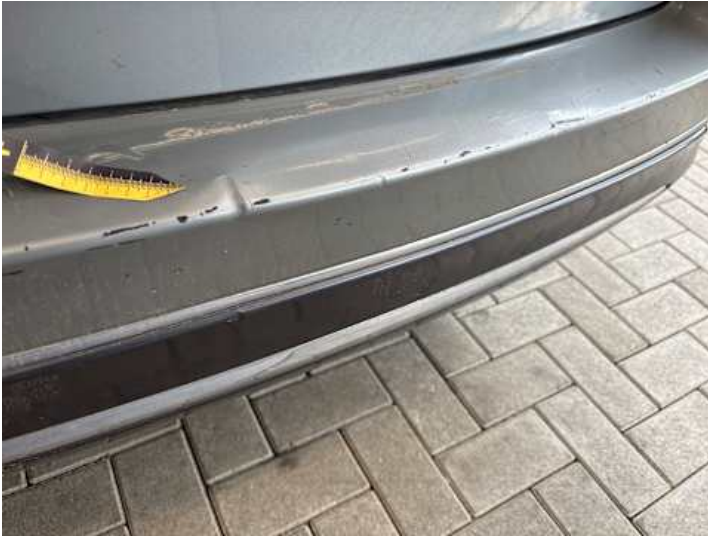
Stoßstange hinten (Lackschaden, Verformung)

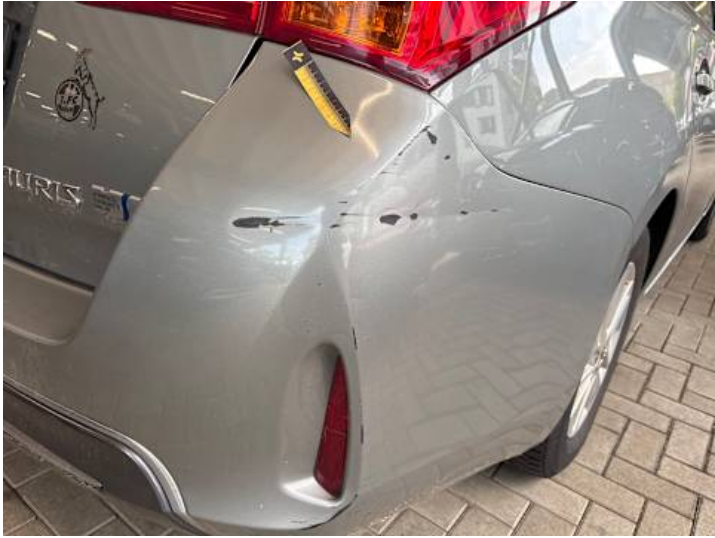
Stoßstange hinten (Lackschaden, Verformung)

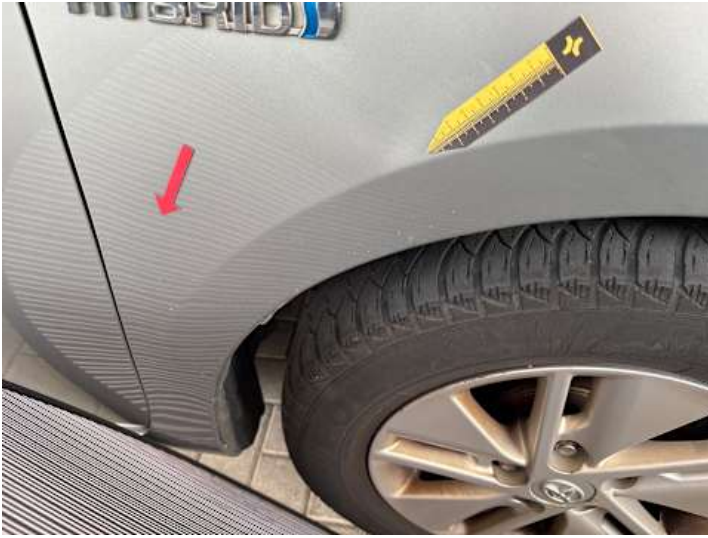
Kotflügel vorne rechts (Verformung)

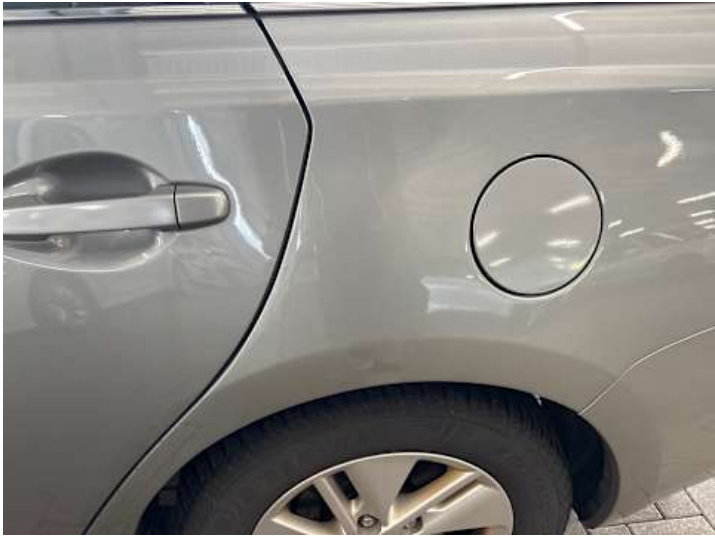
| Fahrzeugteil | Lackschichtdicke (in µm) | | Fahrzeugteil | Lackschichtdicke (in µm) |
|---|---|---|---|---|
| Seitenteil hinten links | 1900 | | Seitenteil hinten rechts | 120 |

Seitenteil hinten links (Lackschaden)

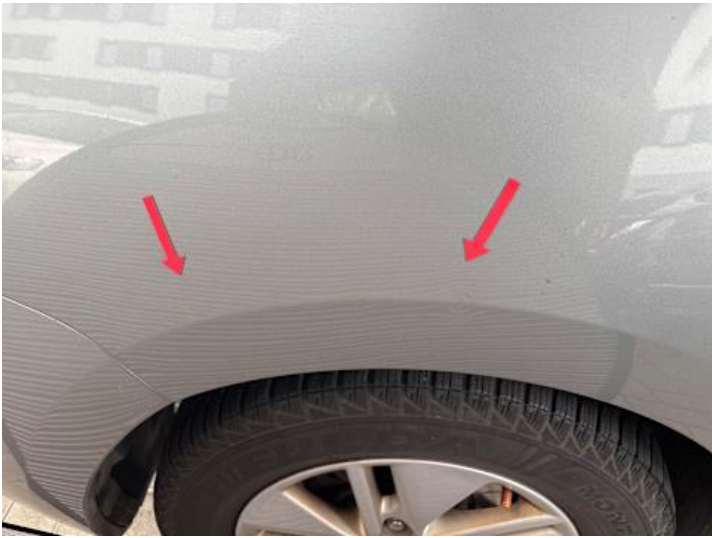
Seitenteil hinten rechts (Delle)

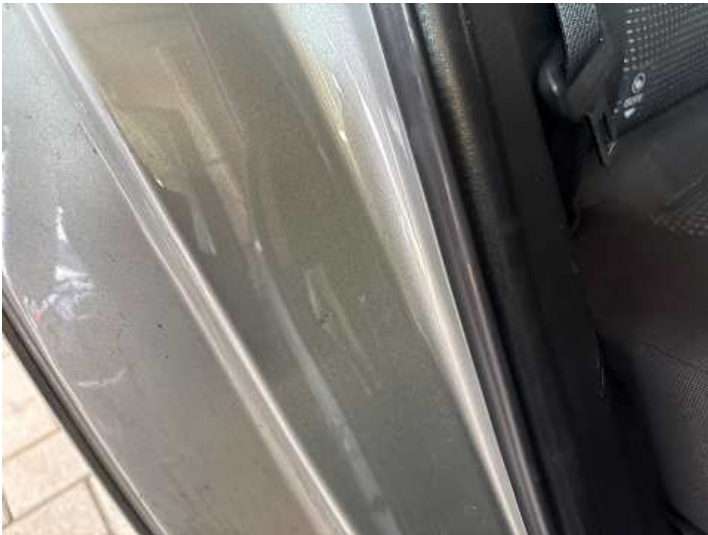
Innenraum (Kratzer)

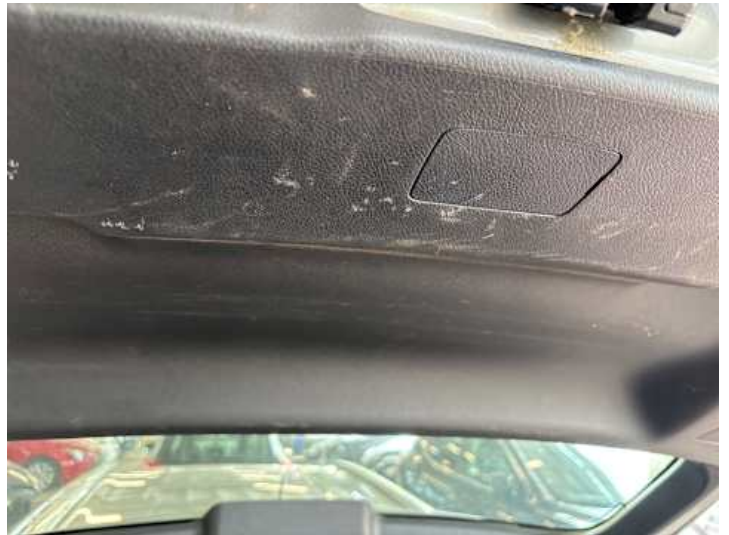
Innenraum (Kratzer)

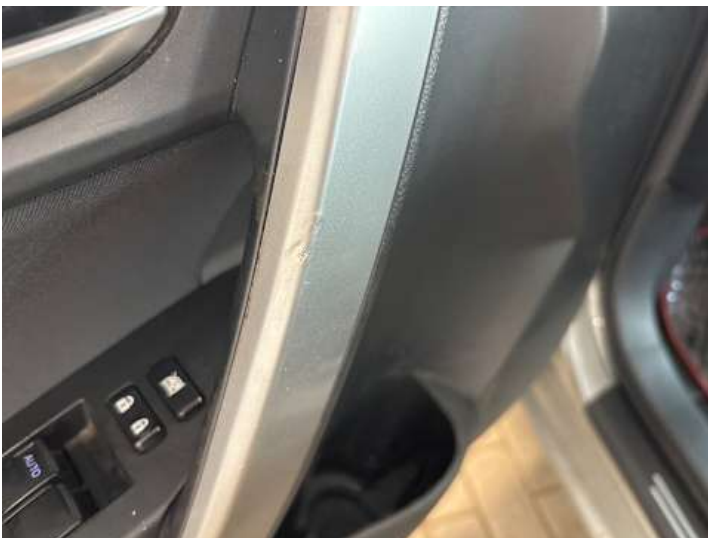
Innenraum (Verschleiß)

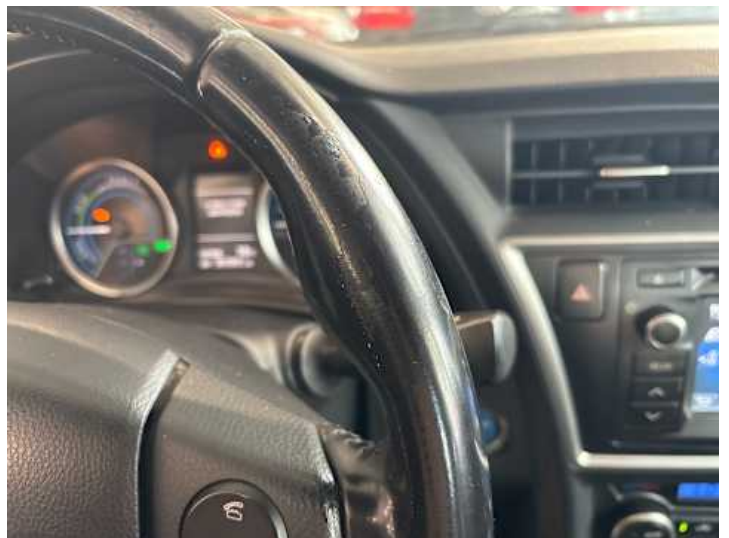
Innenraum (Verschleiß)

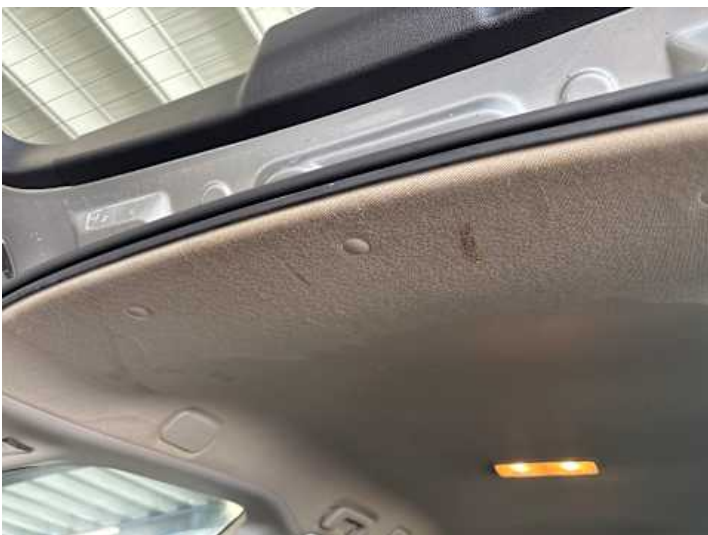
Innenraum (Verschmutzung)
