## Subaru Forester Exclusive

EZ 11/2017 | Geländewagen | Diesel | Automatikgetriebe | 175.051km  
Besteuerung: Differenzbesteuert (§25a UStG)  
Fahrzeugstandort: 52\*\*\*  
Fahrzeug aufgenommen am: 23.07.2026

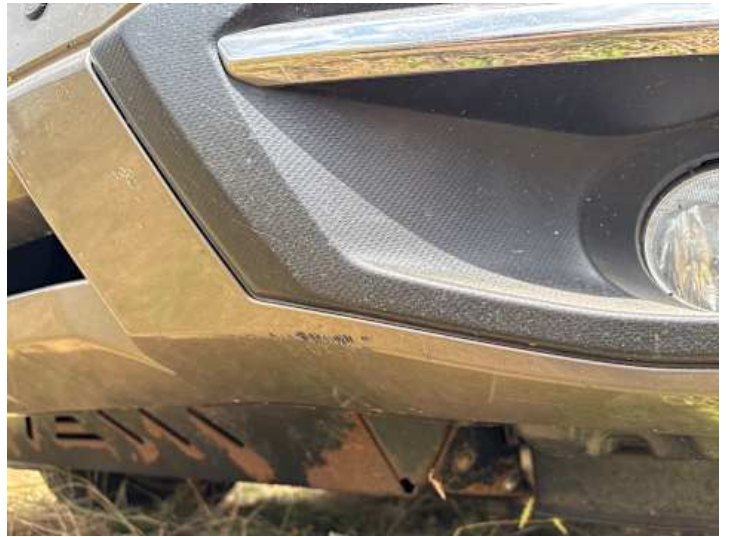
Stoßstange vorne (Kratzer, Lackschaden)

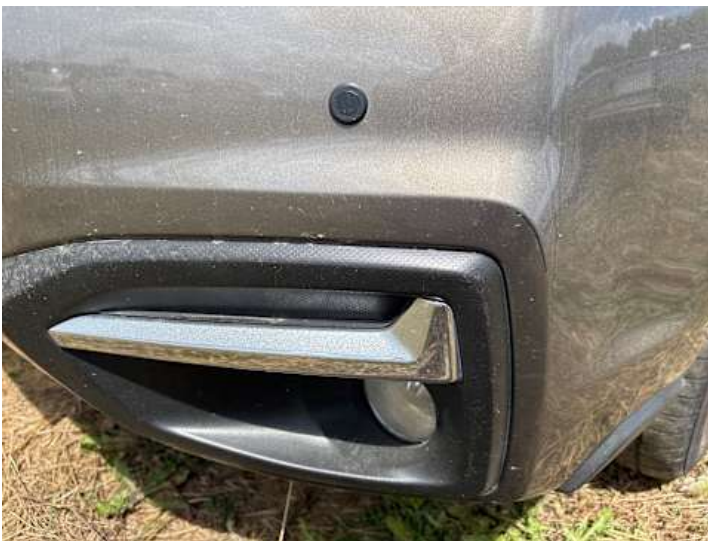
Stoßstange vorne (Kratzer, Lackschaden)

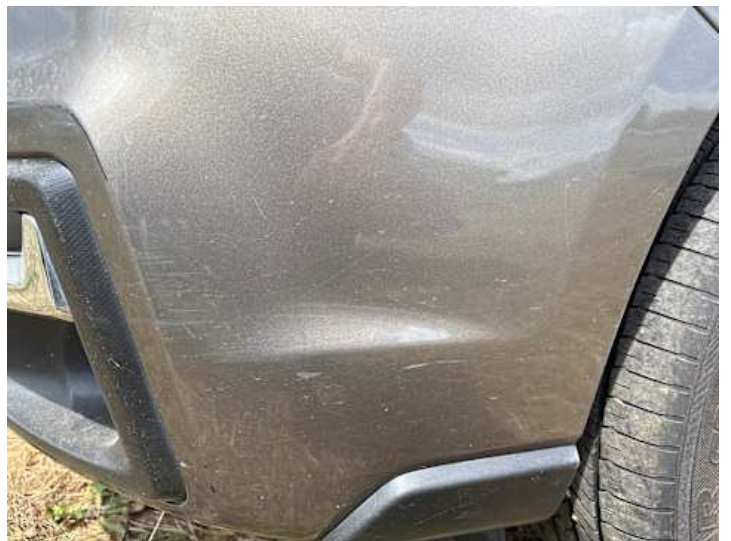
Stoßstange vorne (Kratzer, Lackschaden)

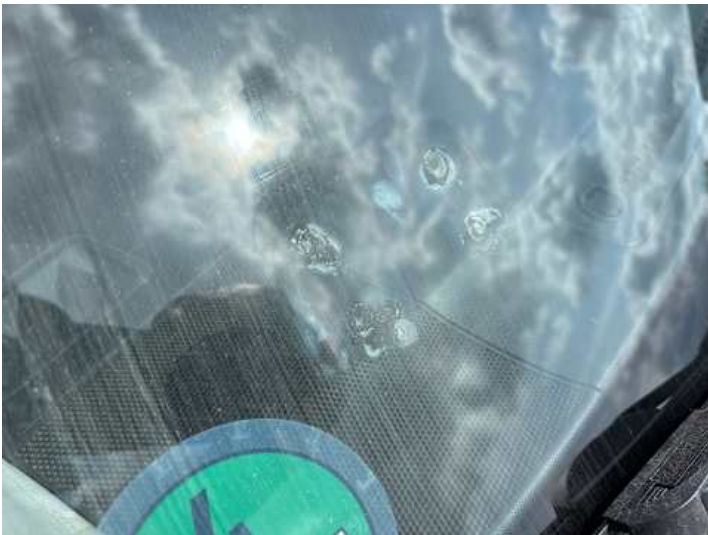
Windschutzscheibe (Anderer Schaden): Verschmutzung

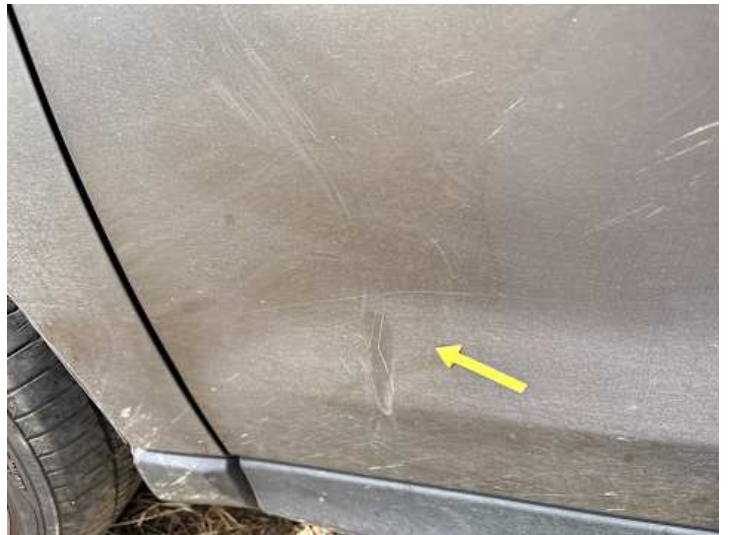
Fahrtür (Kratzer)

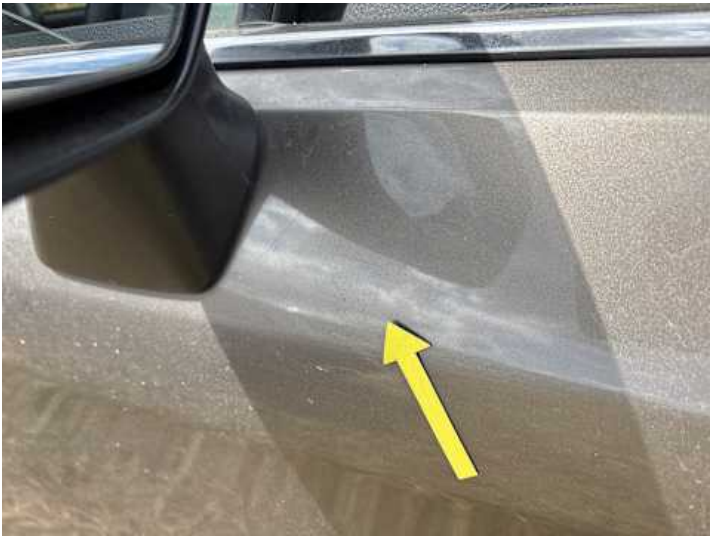
Fahrtür (Kratzer)

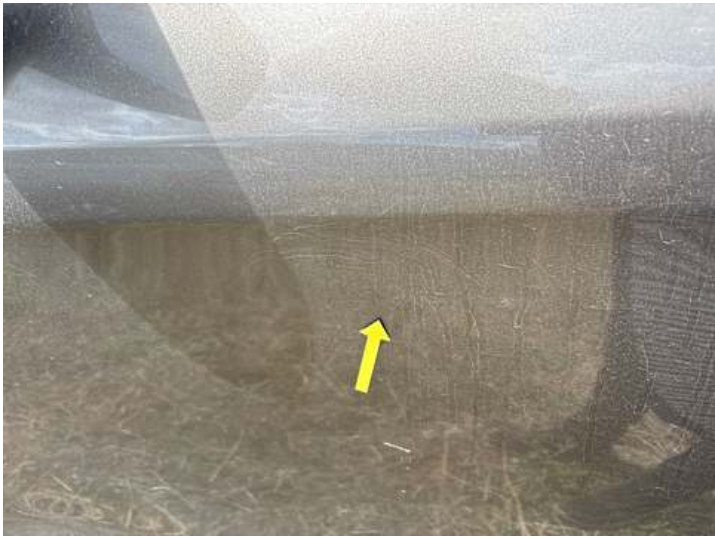
Fahrtür (Kratzer)

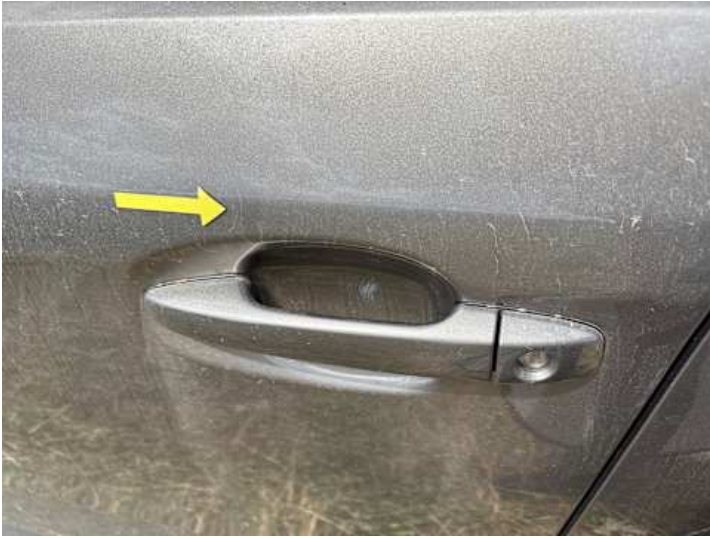
Fahrtür (Kratzer)

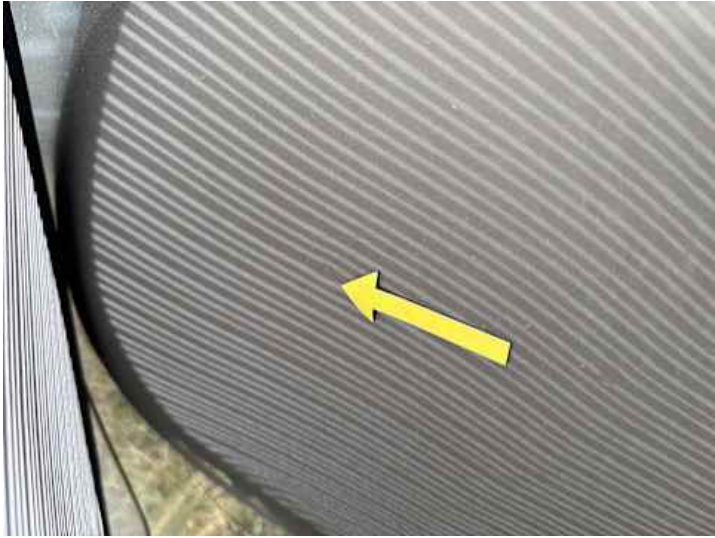
Türe hinten links (Delle)

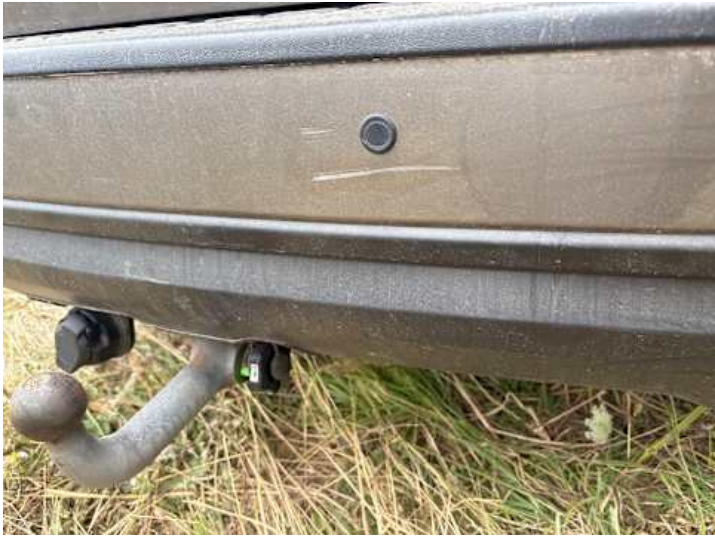
Stoßstange hinten (Kratzer, Lackschaden)

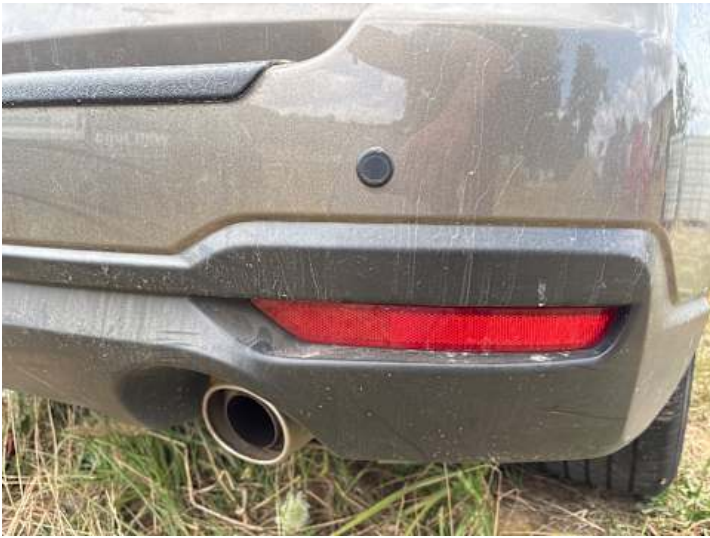
Stoßstange hinten (Kratzer, Lackschaden)

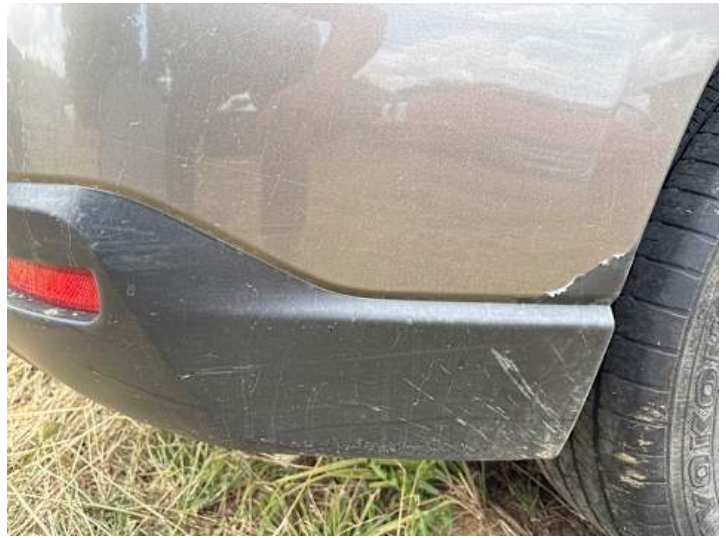
Stoßstange hinten (Kratzer, Lackschaden)

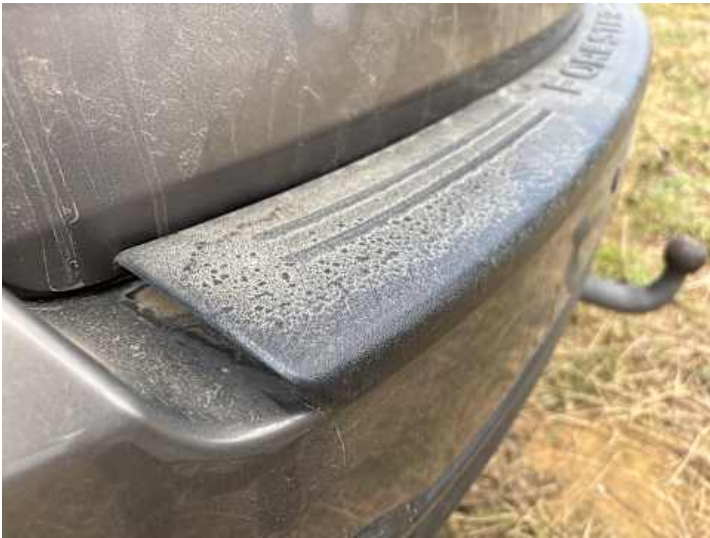
Stoßstange hinten (Riss/Bruch)

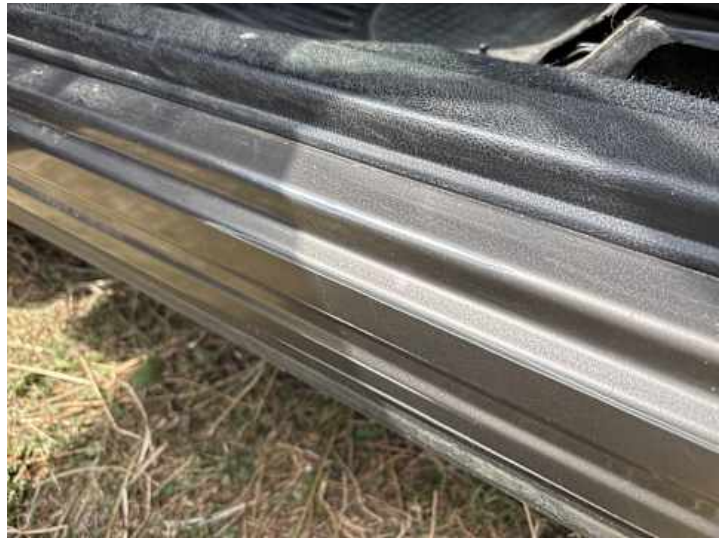
Schweller links (Kratzer)

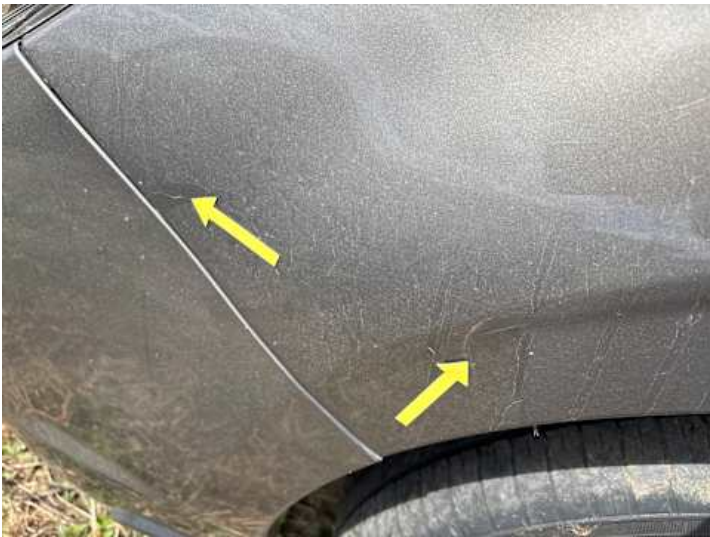
Kotflügel vorne links (Kratzer)

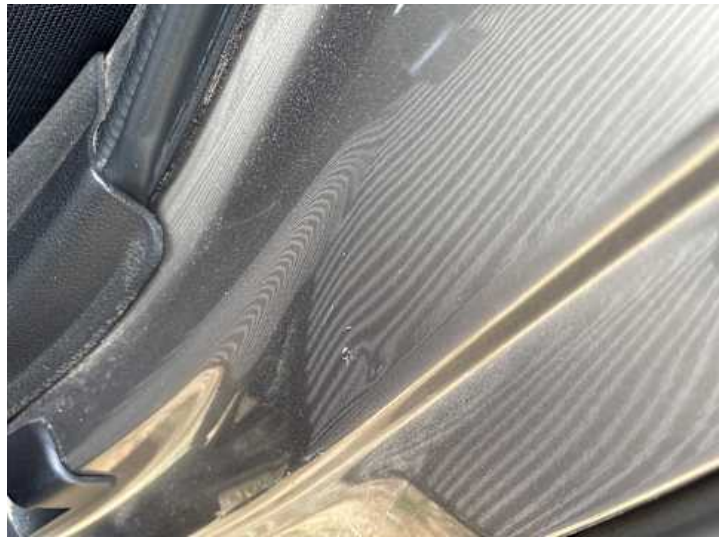
Seitenteil hinten links (Delle, Kratzer)

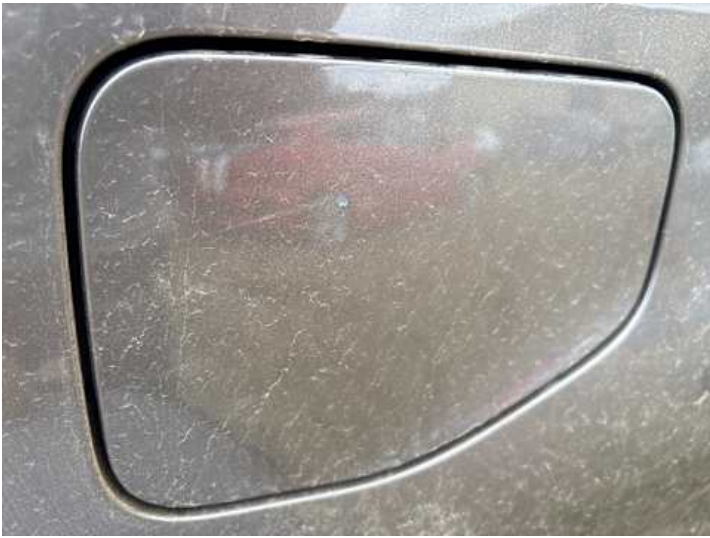
Seitenteil hinten rechts (Kratzer)

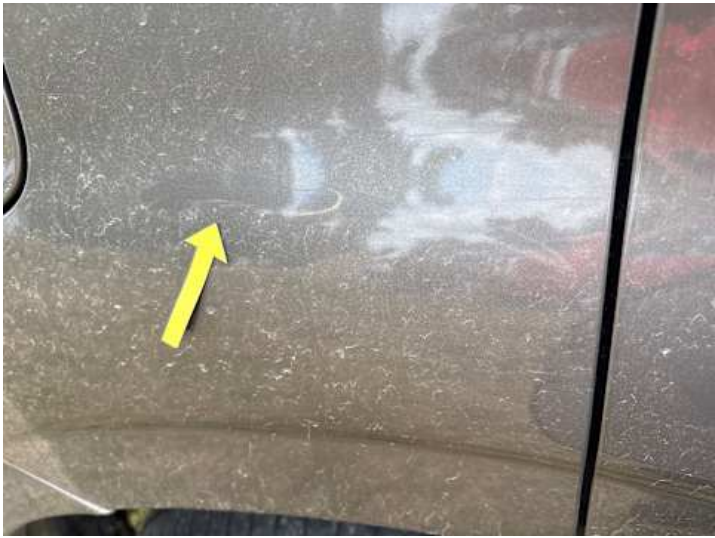
Seitenteil hinten rechts (Kratzer)

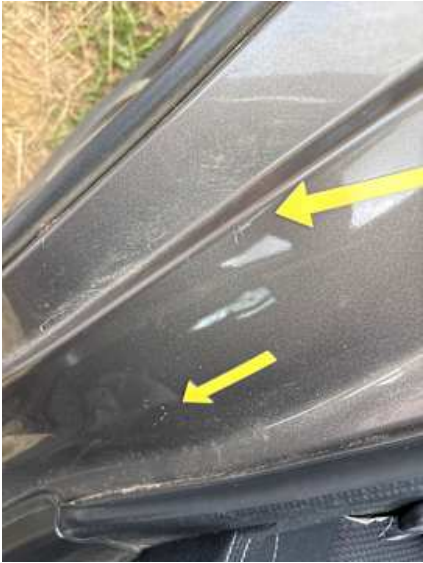
Seitenteil hinten rechts (Kratzer)

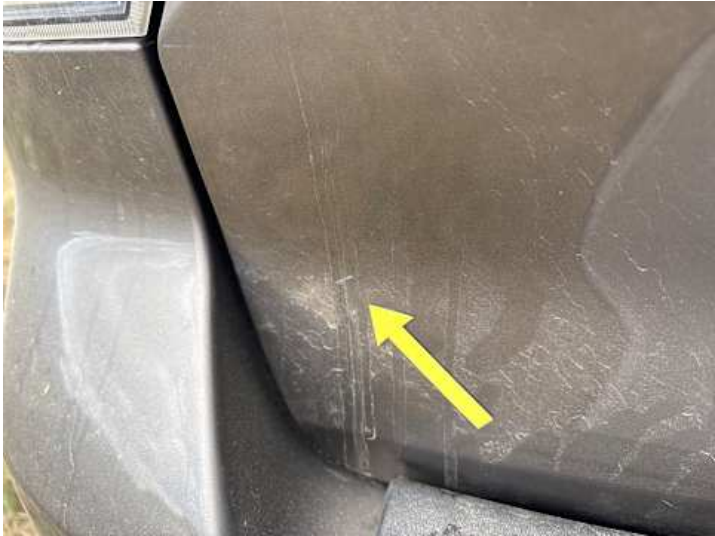
Heckklappe (Kratzer)

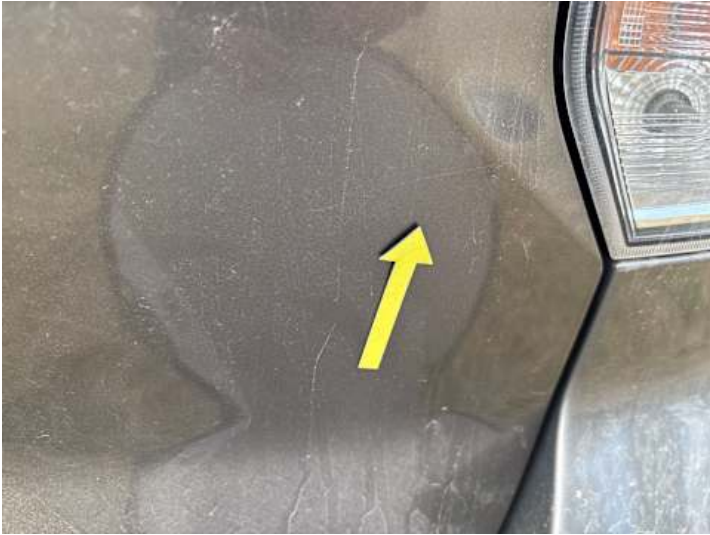
Heckklappe (Kratzer)

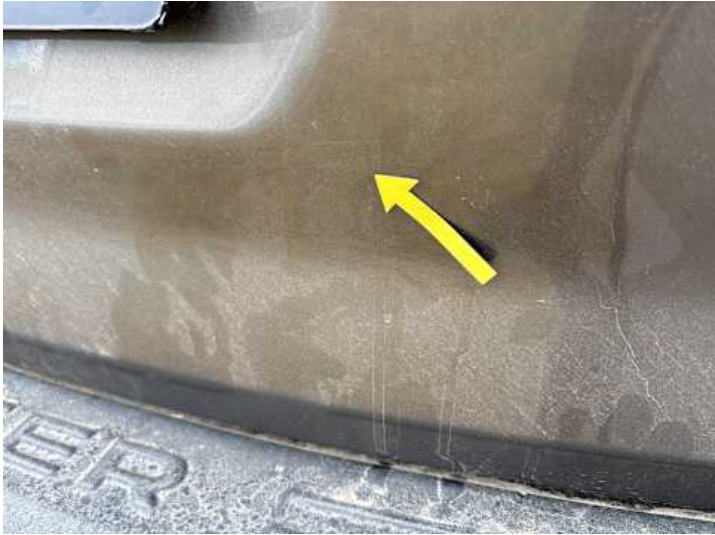
Heckklappe (Kratzer)

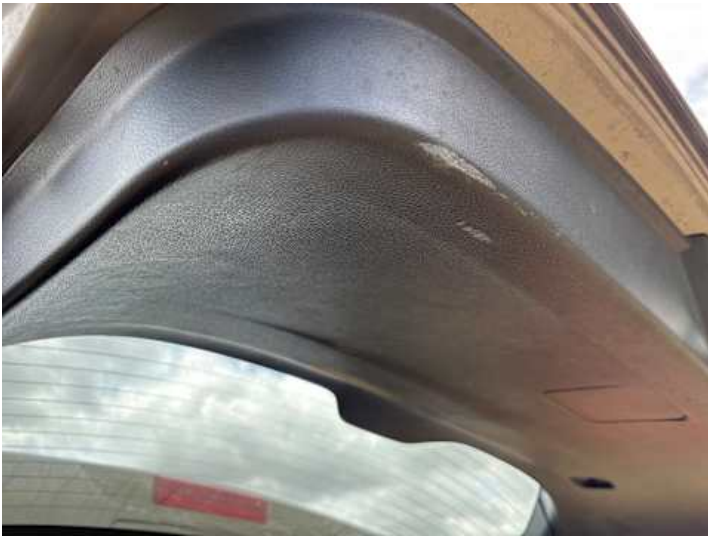
Innenraum (Kratzer, Diverse Schäden, Verschmutzung, Tierhaare/Tiergeruch)

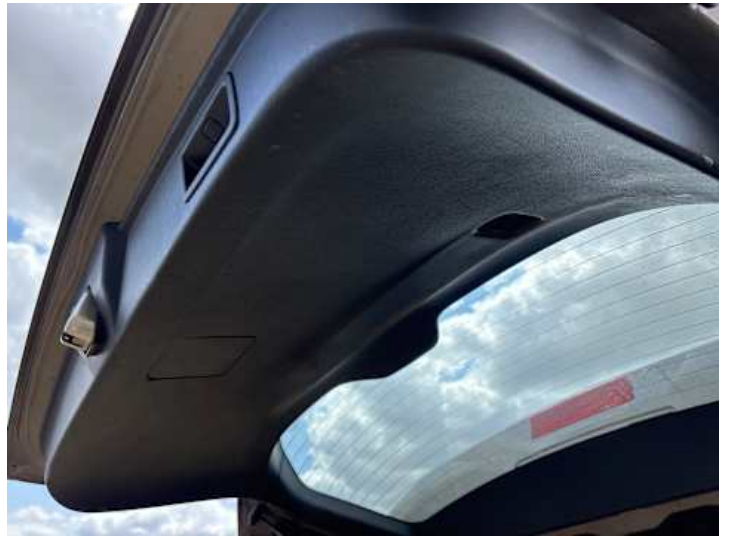
Innenraum (Kratzer, Diverse Schäden, Verschmutzung, Tierhaare/Tiergeruch)

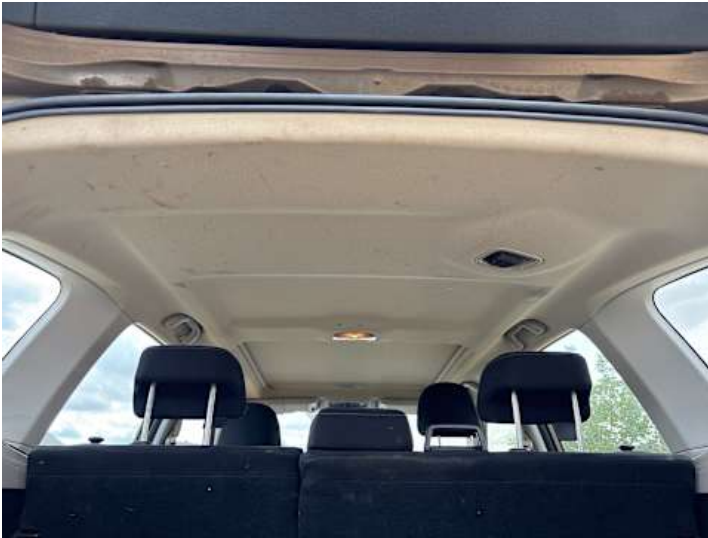
Innenraum (Kratzer, Diverse Schäden, Verschmutzung, Tierhaare/Tiergeruch)

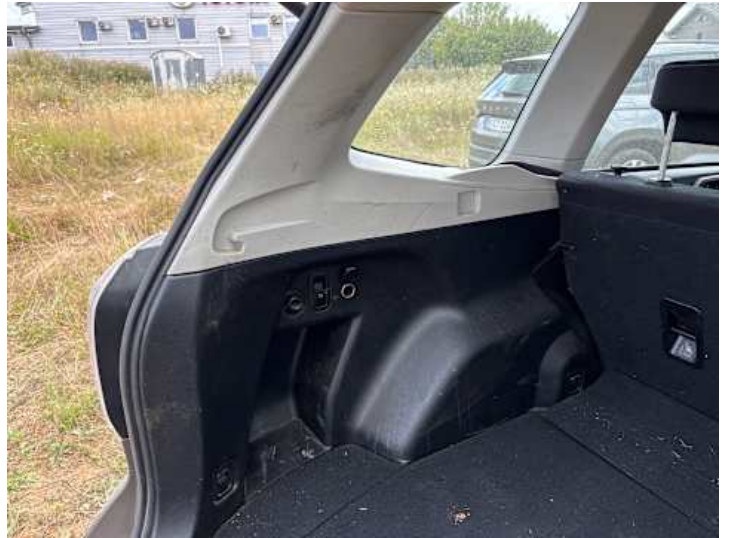
Innenraum (Kratzer, Diverse Schäden, Verschmutzung, Tierhaare/Tiergeruch)

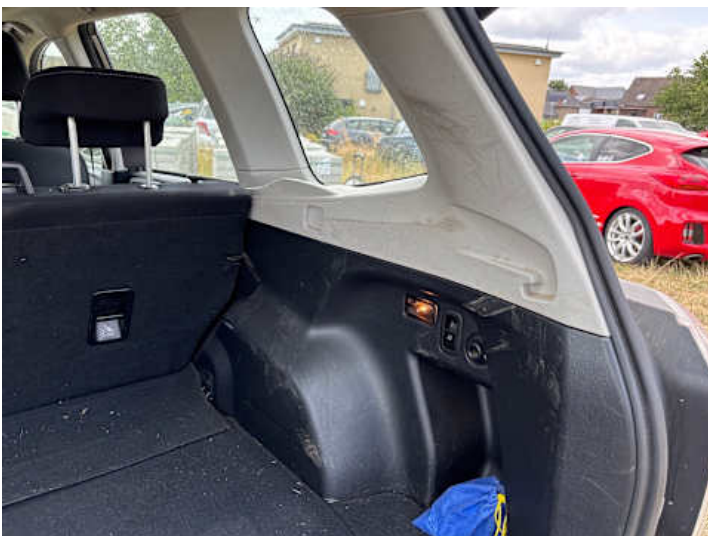
Innenraum (Kratzer, Diverse Schäden, Verschmutzung, Tierhaare/Tiergeruch)

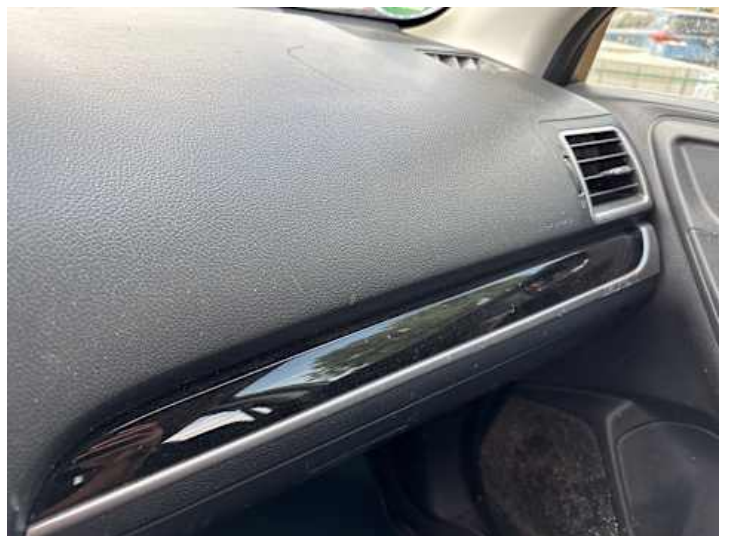
Innenraum (Diverse Schäden, Verschmutzung)

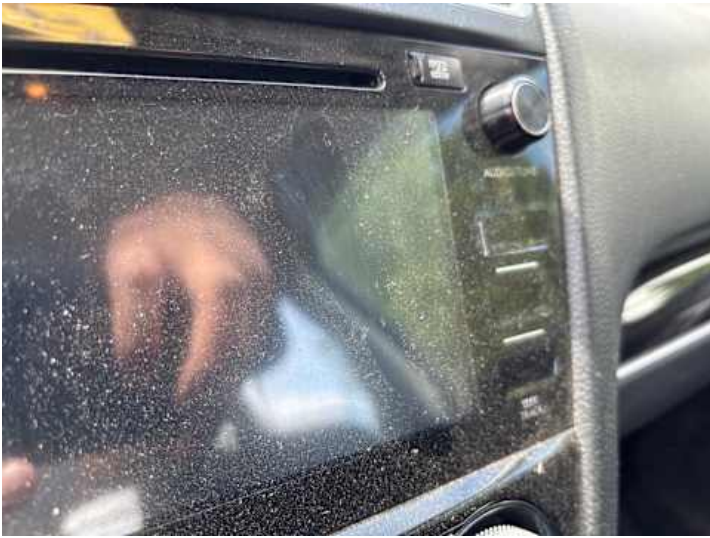
Innenraum (Diverse Schäden, Verschmutzung)

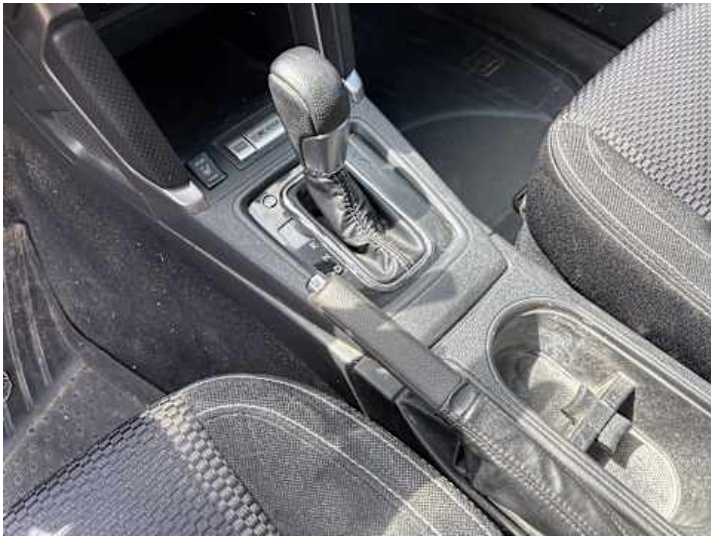
Innenraum (Diverse Schäden, Verschmutzung)

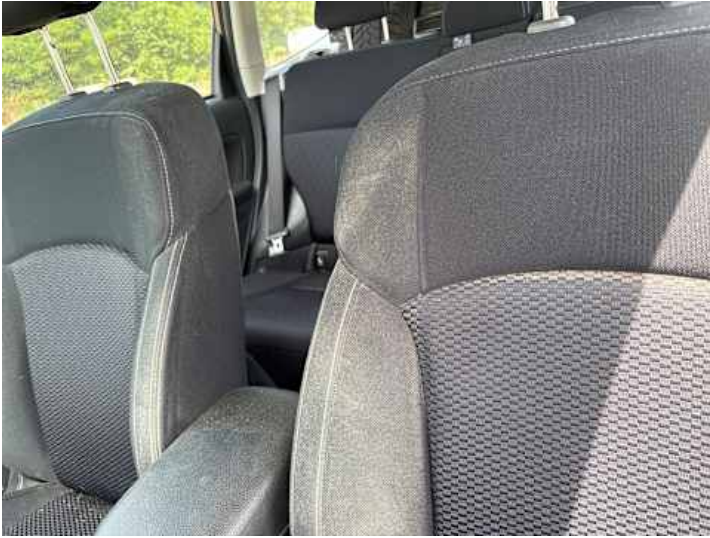
Innenraum (Diverse Schäden, Verschmutzung)

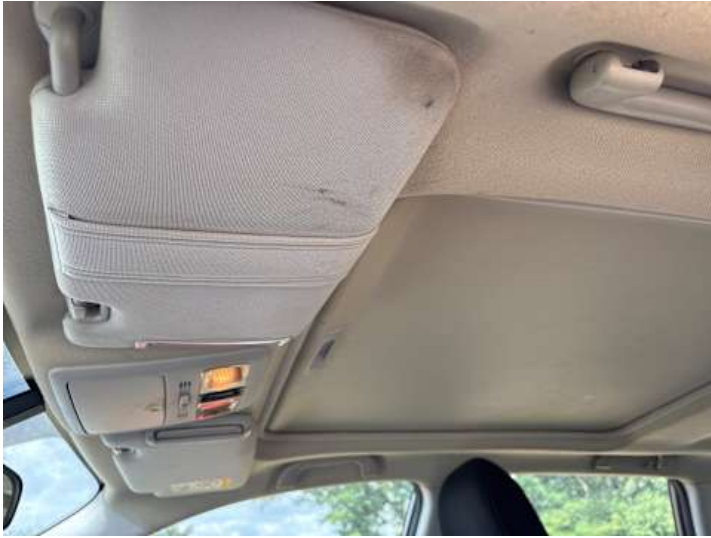
Innenraum (Diverse Schäden, Verschmutzung)

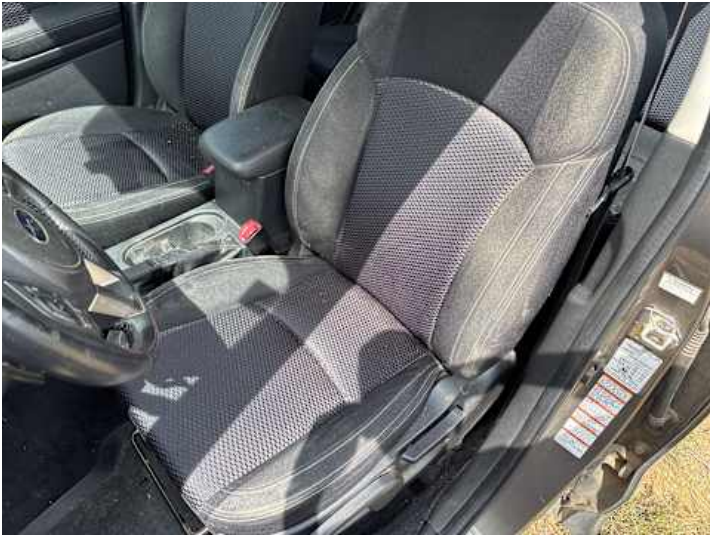
Innenraum (Diverse Schäden, Verschmutzung)

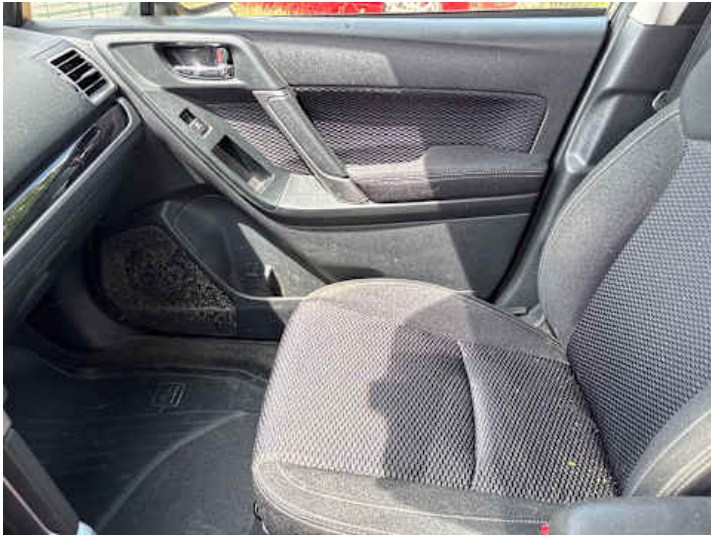
Innenraum (Diverse Schäden, Verschmutzung)

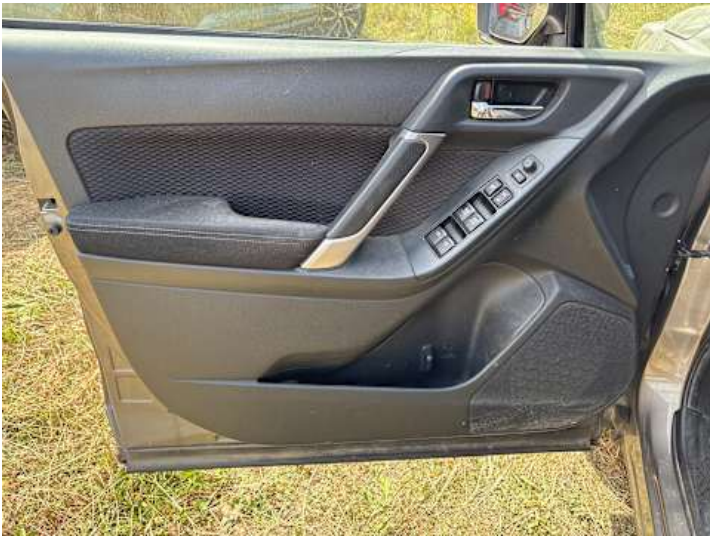
Innenraum (Diverse Schäden, Verschmutzung)

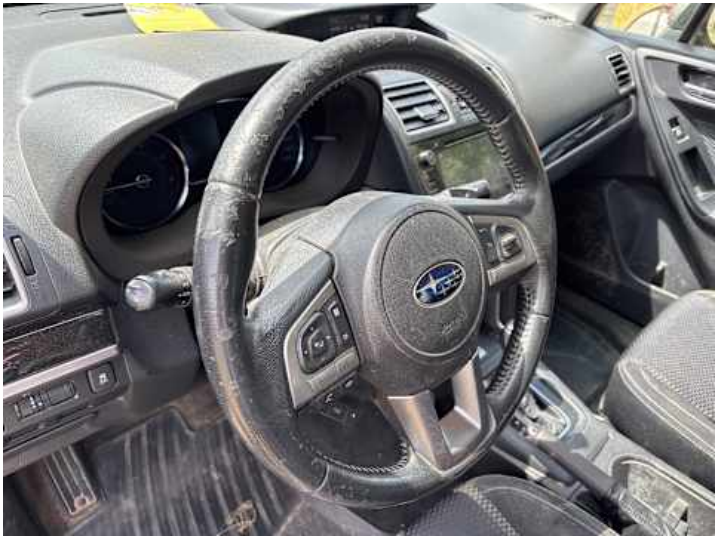
Innenraum (Diverse Schäden, Verschmutzung)
