MAXUS EDELIVER 9 KASTEN (08.2021->) L2H2 3,5T 150 KW ELEKTROMOTOR 150 KW (CONT. 70 KW) KASTEN HOCHRAUM STANDARD

VIN: LSH14J7C0NA174182

Bewertungsort  
AKB Zörbig

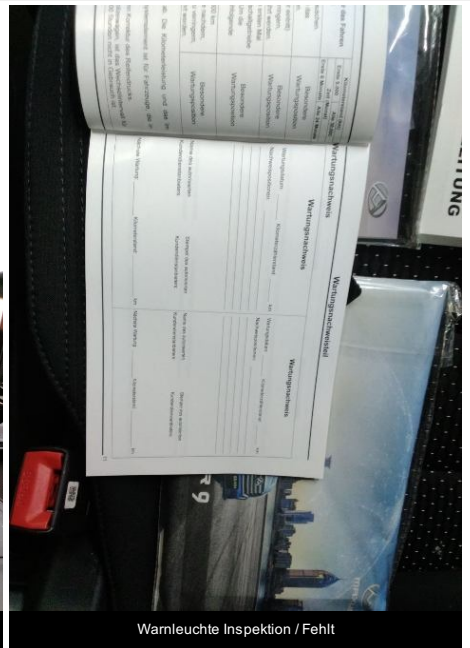
| # | Element | Defekt | Korrektur |
|---|---|---|---|
| 001 | Warnleuchte Inspektion | Fehlt | Ausführen |

Warnleuchte Inspektion / Fehlt

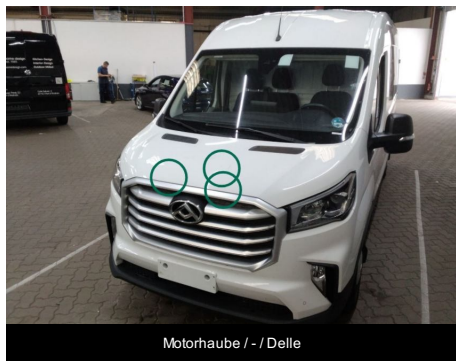
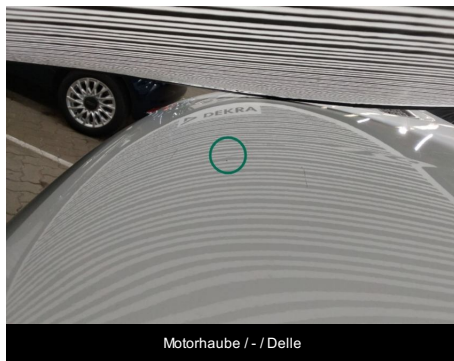
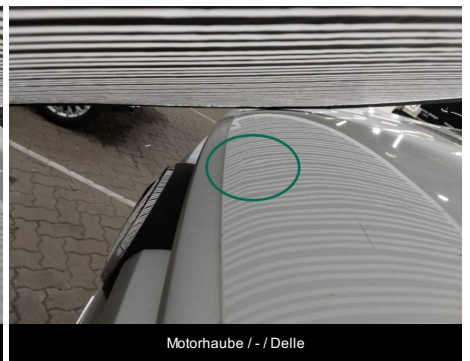
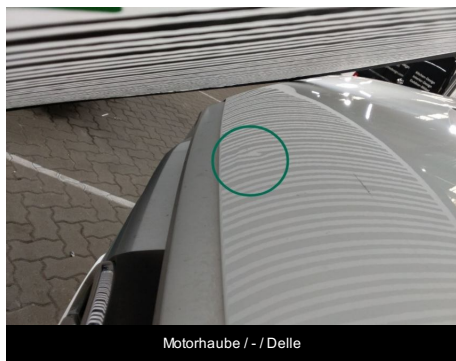
| # | Element | Defekt | Korrektur |
|---|---|---|---|
| 002 | Motorhaube / - 1 | Delle | Smart Repair |

- <sup>1</sup> 3x Delle
- <sup>2</sup> + Dichtnaht
- <sup>3</sup> Stark verformt
- <sup>4</sup> Durchbohrt
- <sup>5</sup> Durchbohrt
- <sup>6</sup> + Kratzer

Motorhaube / - / Delle

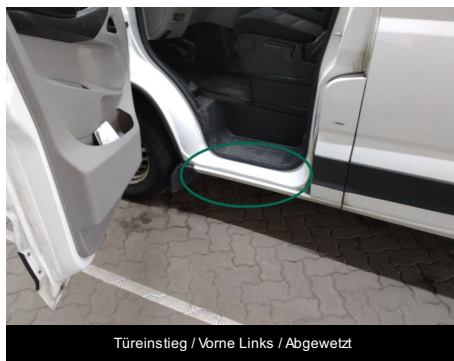
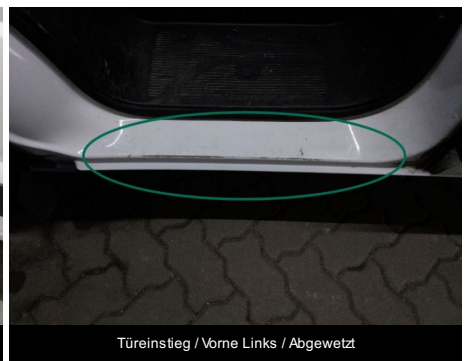
| 004 | Türeinstieg / Vorne Links | Abgewetzt | Lackieren |

Türeinstieg / Vorne Links / Abgewetzt

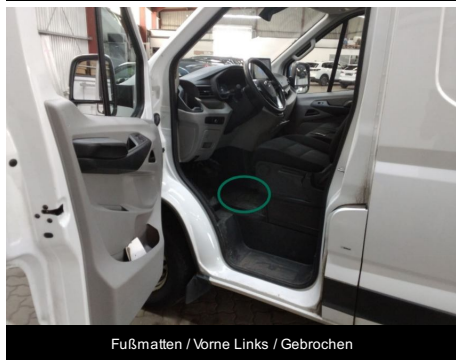
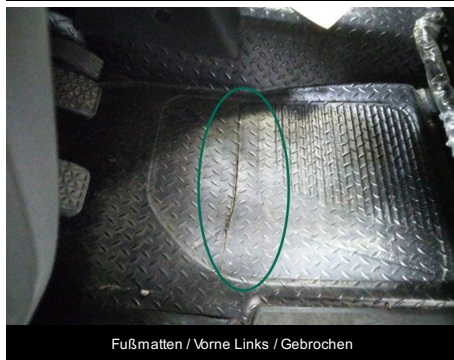
| 005 | Fußmatten / Vorne Links | Gebrochen | Ersetzen |

Fußmatten / Vorne Links / Gebrochen

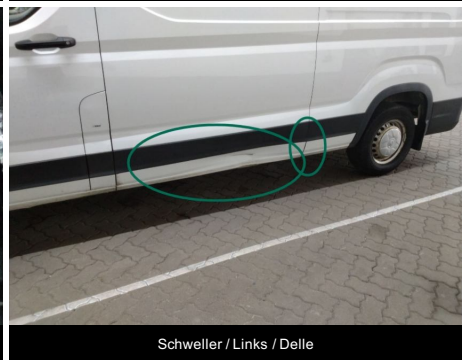
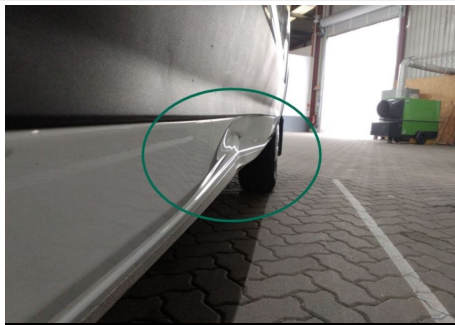
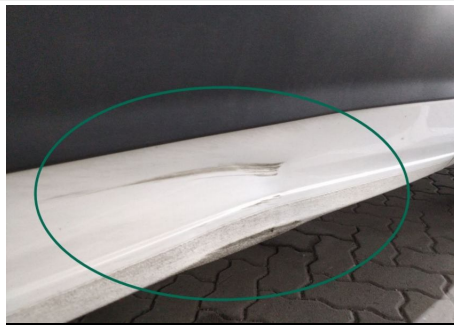
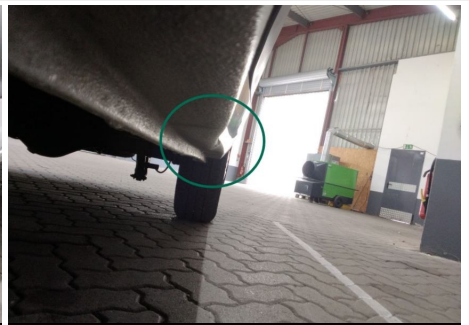
| 006 | Schweller / Links <sup>2</sup><br>Länge : Lang | Delle | Reparieren |

Schweller / Links / Delle

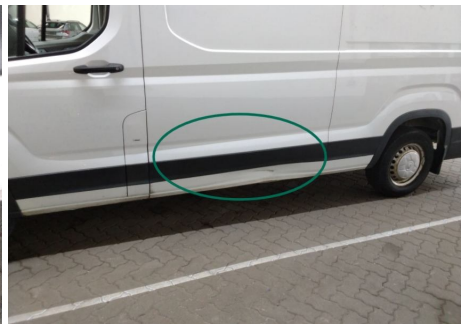
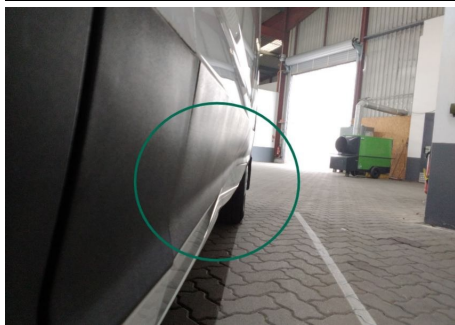
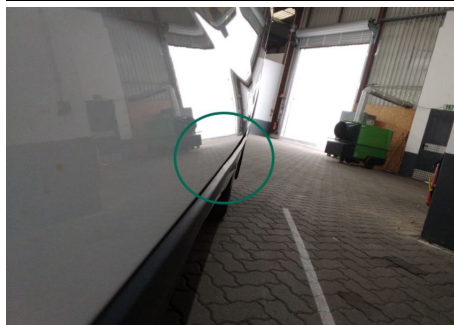
| 007 | Zierleiste Seitenwand / Links <sup>3</sup><br>Lackiert : Nein / Verchromt : Nein | Delle | Ersetzen |

Zierleiste Seitenwand / Links / Delle

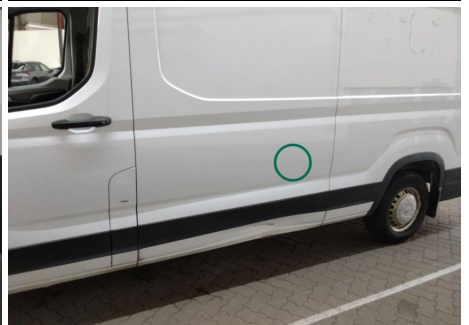
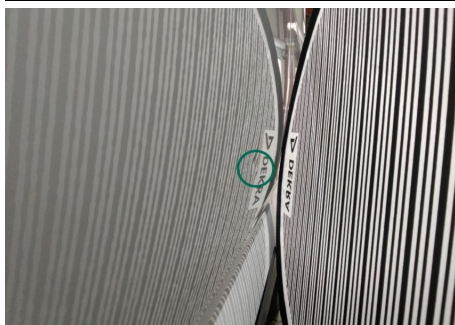
| 008 | Seitenwand / Unten Links<br>Mit Fenster : Nein | Delle | Smart Repair |

Seitenwand / Unten Links / Delle

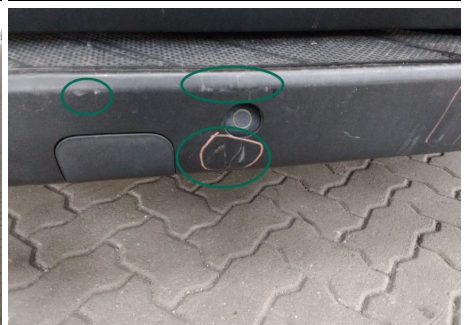
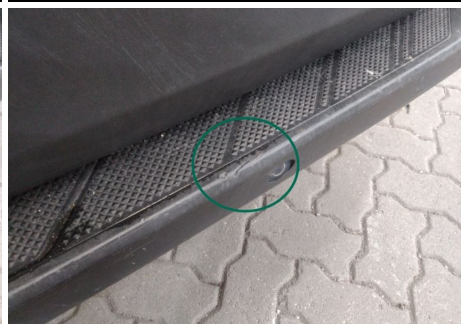
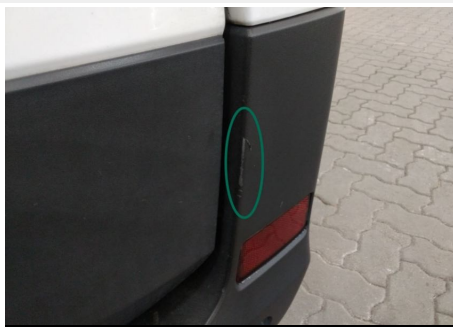
| 009 | Stoßfänger / Hinten<br>Lackiert : Nein | Kratzer | Smart Repair |

Stoßfänger / Hinten / Kratzer

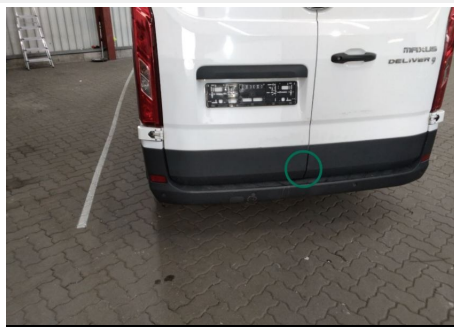
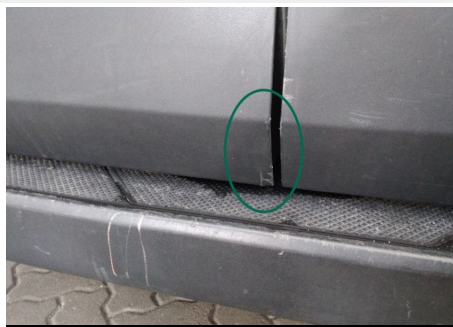
| 010 | Zierleiste Heckklappe / Links<br>Lackiert : Nein / Verchromt : Nein | Kratzer | Smart Repair |

Zierleiste Heckklappe / Links / Kratzer

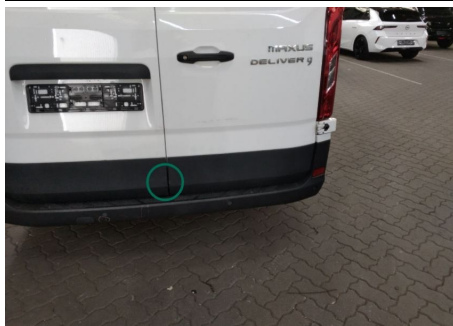
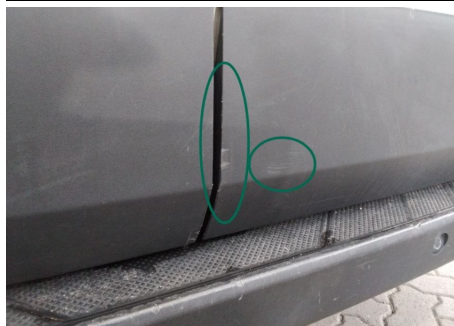
| 011 | Zierleiste Heckklappe / Rechts<br>Lackiert : Nein / Verchromt : Nein | Kratzer | Smart Repair |

Zierleiste Heckklappe / Rechts / Kratzer

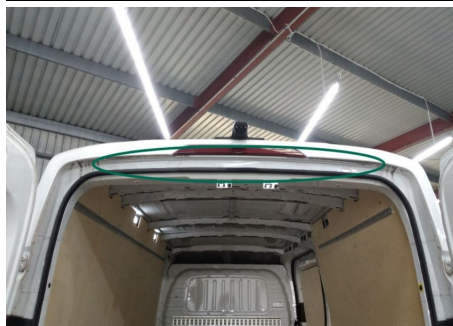
| 014 | Dichtung Türeinstieg / Hinten | Fehlt | Ersetzen |

Dichtung Türeinstieg / Hinten / Fehlt

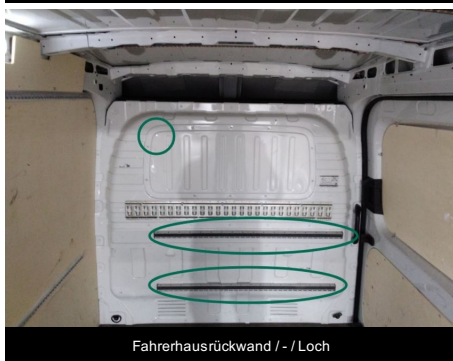
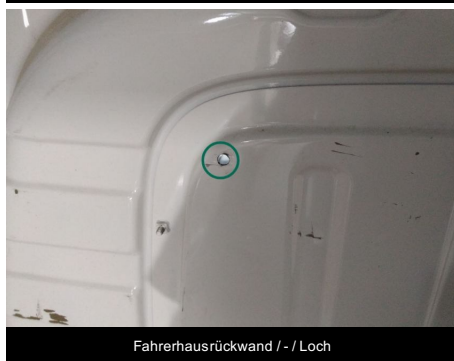
| 015 | Fahrerhausrückwand / - 4 | Loch | Ersetzen |

Fahrerhausrückwand / - / Loch

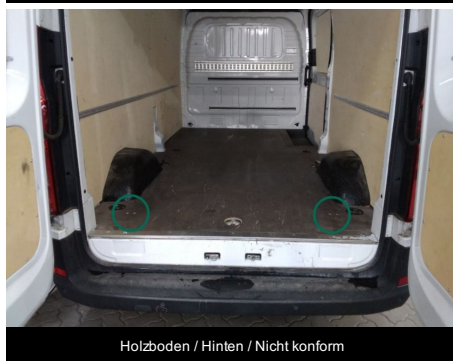
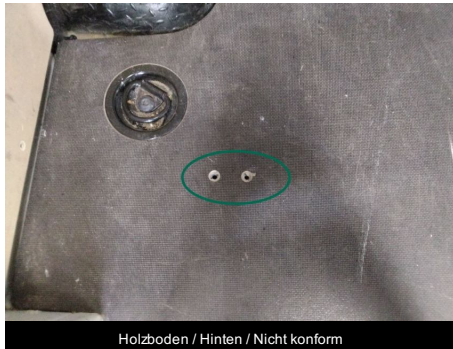
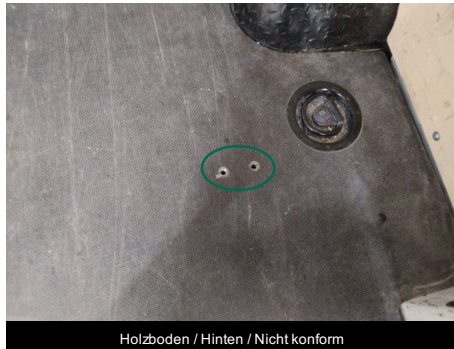
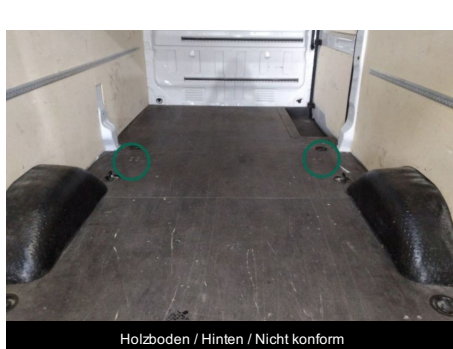
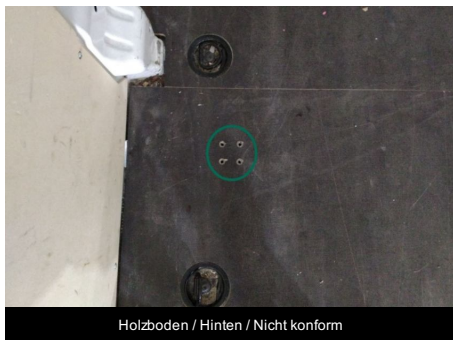
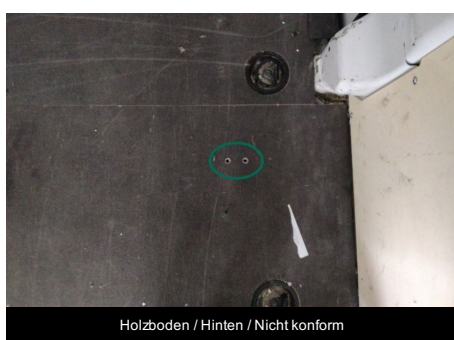
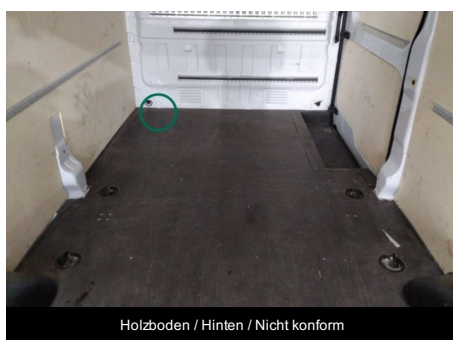
| 016 | Holzboden / Hinten 5 | Nicht konform | Ersetzen |

Holzboden / Hinten / Nicht konform

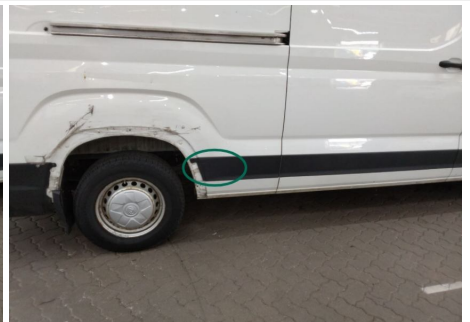
| 020 | <b>Zierleiste Seitenwand / Hinten Rechts</b><br>Lackiert : Nein / Verchromt : Nein | Kratzer | Smart Repair |

Zierleiste Seitenwand / Hinten Rechts / Kratzer

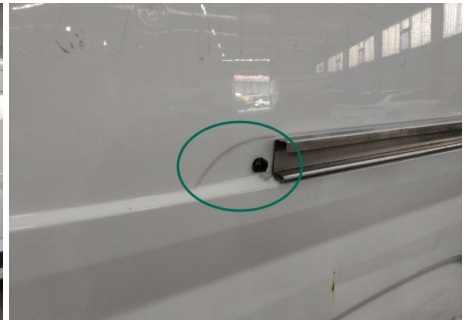
| 021 | <b>Abdeckung / Hinten Rechts</b> | Fehlt | Ersetzen |

Abdeckung / Hinten Rechts / Fehlt

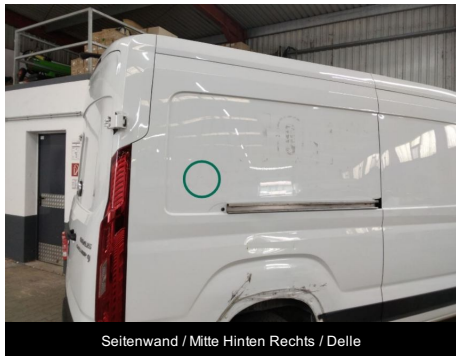
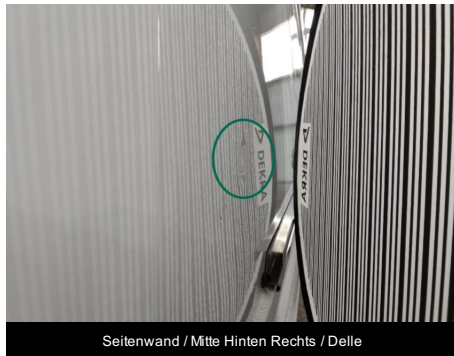
| 022 | <b>Seitenwand / Mitte Hinten Rechts</b><br>Mit Fenster : Nein | Delle | Smart Repair |

Seitenwand / Mitte Hinten Rechts / Delle

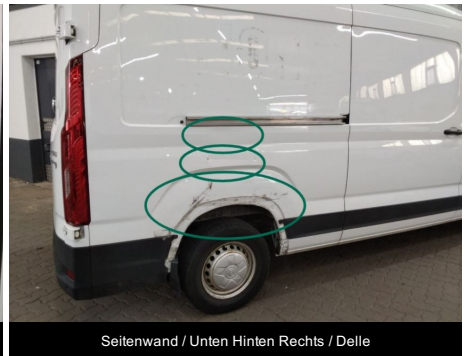
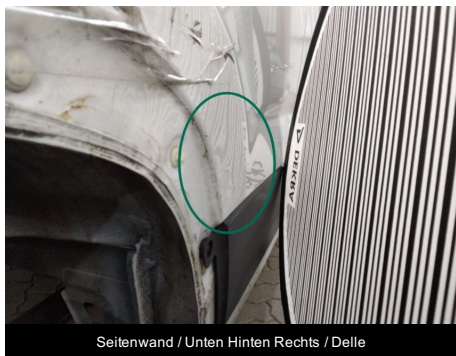
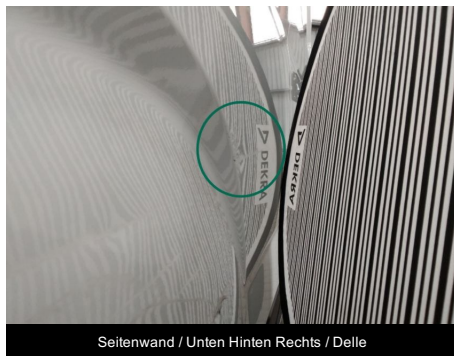
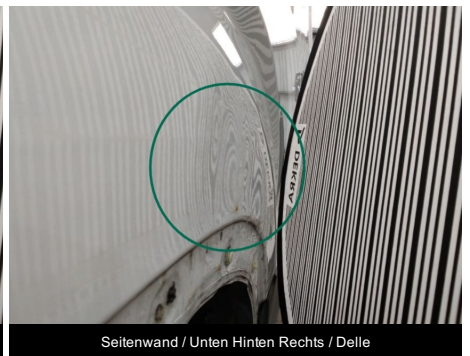
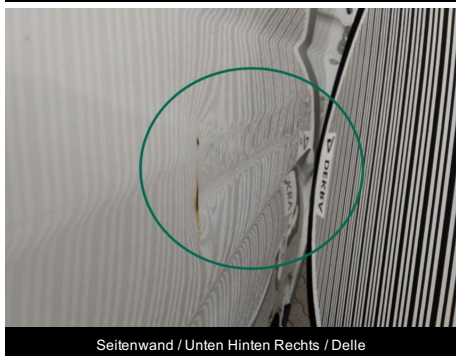
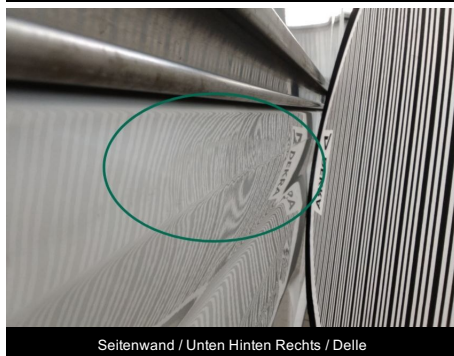
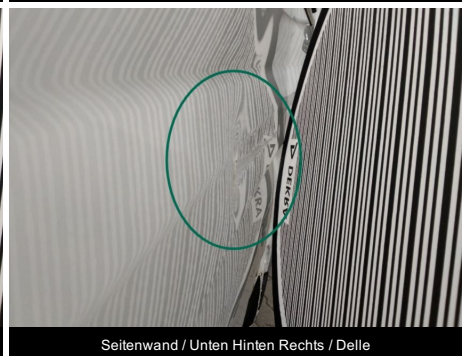
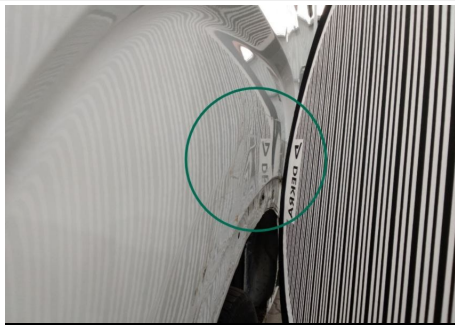
| 023 | <b>Seitenwand / Unten Hinten Rechts</b><br>Mit Fenster : Nein | Delle | Reparieren |

Seitenwand / Unten Hinten Rechts / Delle

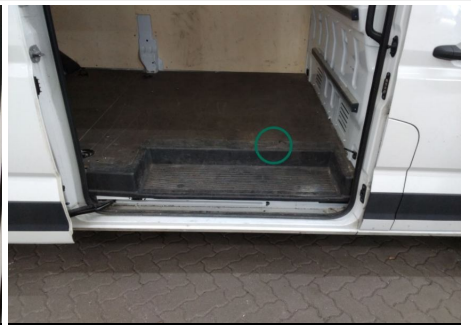
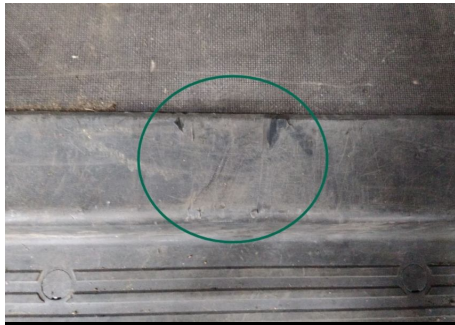
Einstiegleiste / Rechts  
Lackiert : Nein

Kratzer

Einstiegleiste / Rechts / Kratzer

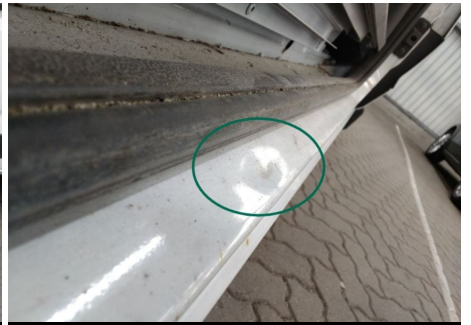
Türeinstieg / Rechts

Delle

Türeinstieg / Rechts / Delle

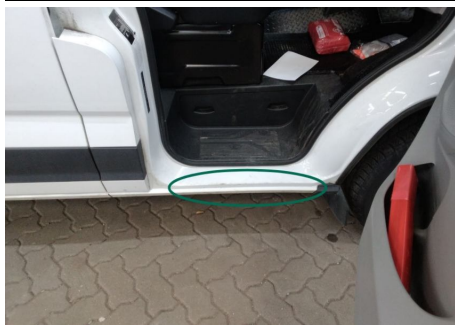
Türeinstieg / Vorne Rechts

Abgewetzt

Türeinstieg / Vorne Rechts / Abgewetzt

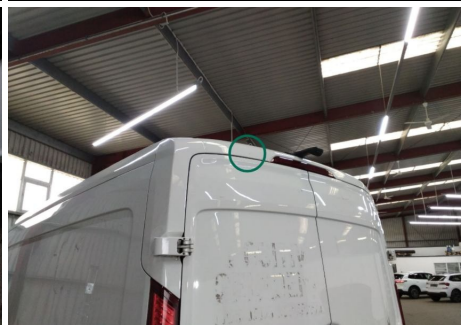
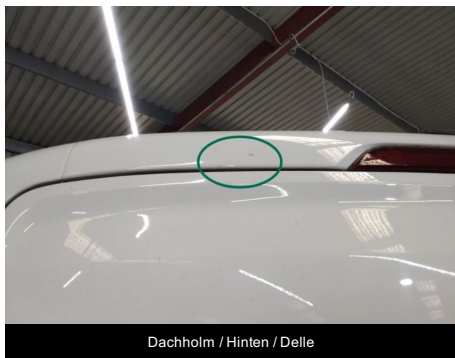
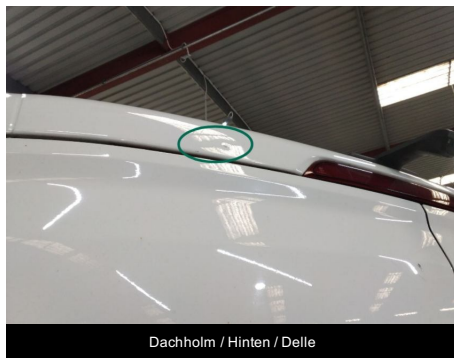
Dachholm / Hinten <sup>6</sup>

Delle

Dachholm / Hinten / Delle
