## Opel Astra Innovation Start/Stop

EZ 06/2019 | Limousine | Benzin | Automatikgetriebe | 75.861km  
Besteuerung: Differenzbesteuert (§25a UStG)  
Fahrzeugstandort: 12\*\*\*  
Fahrzeug aufgenommen am: 30.07.2026

# Hinweise zum Zustandsbericht

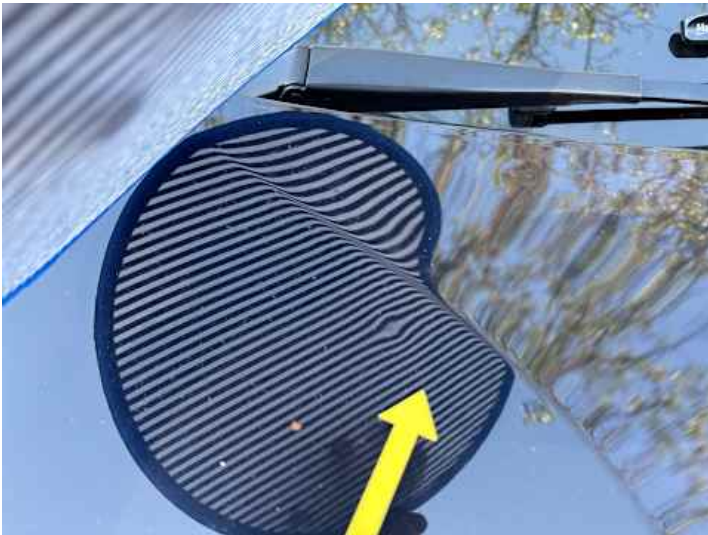
Motorhaube (Delle)

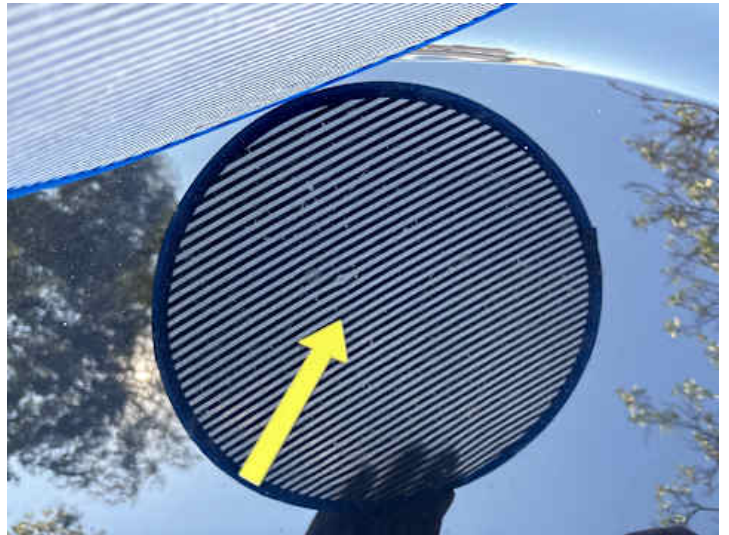
Motorhaube (Delle)

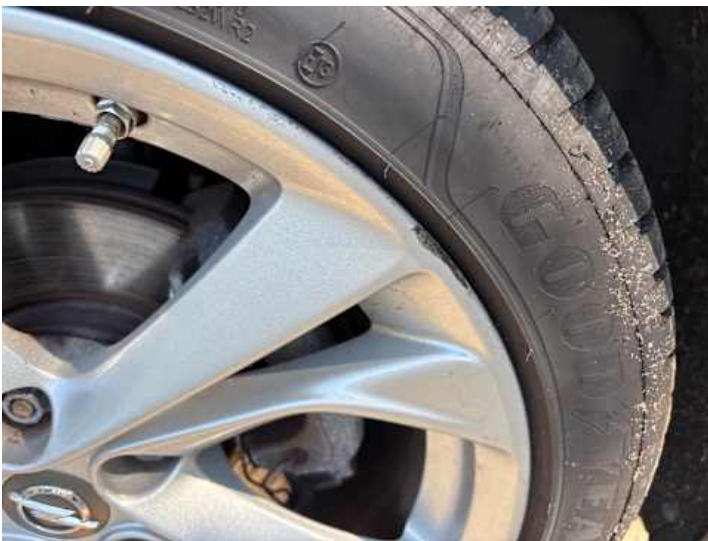
Rad (Kratzer)

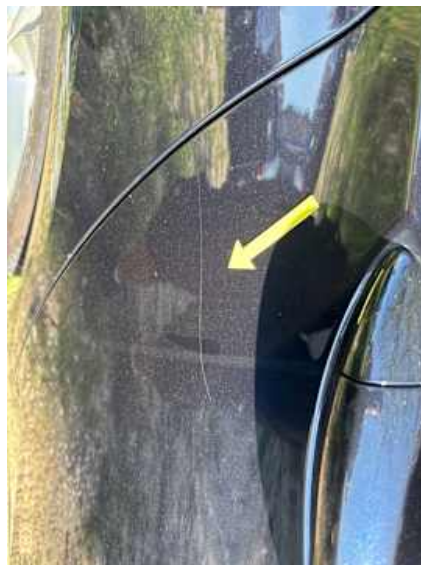
Türe hinten rechts (Kratzer)

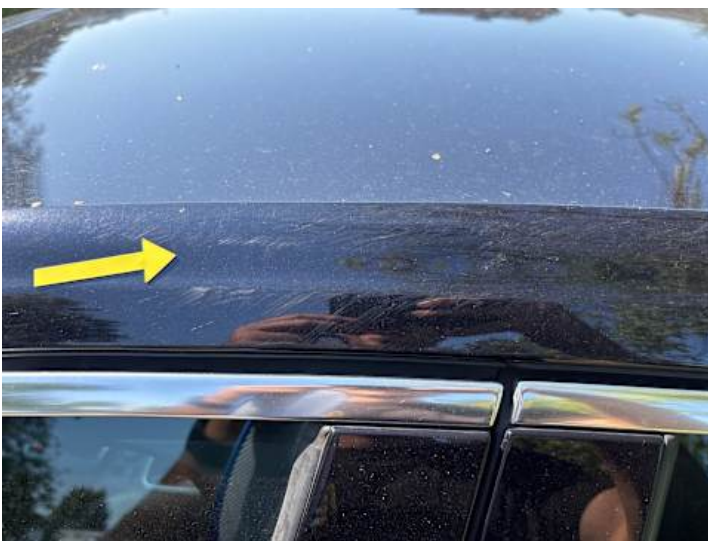
Dach (Kratzer)

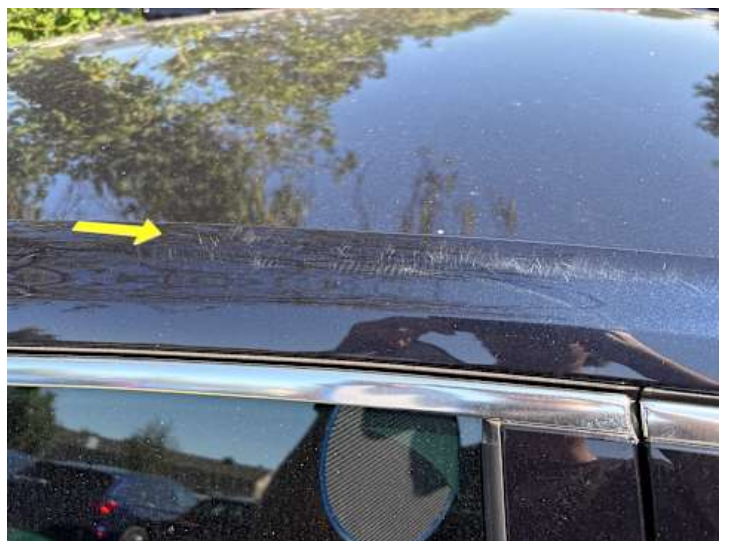
Dach (Kratzer)

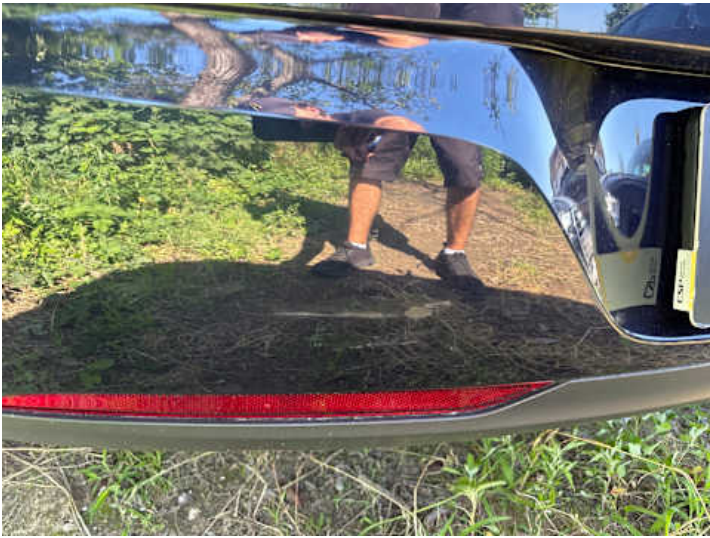
Stoßstange hinten (Lackschaden, Kratzer)

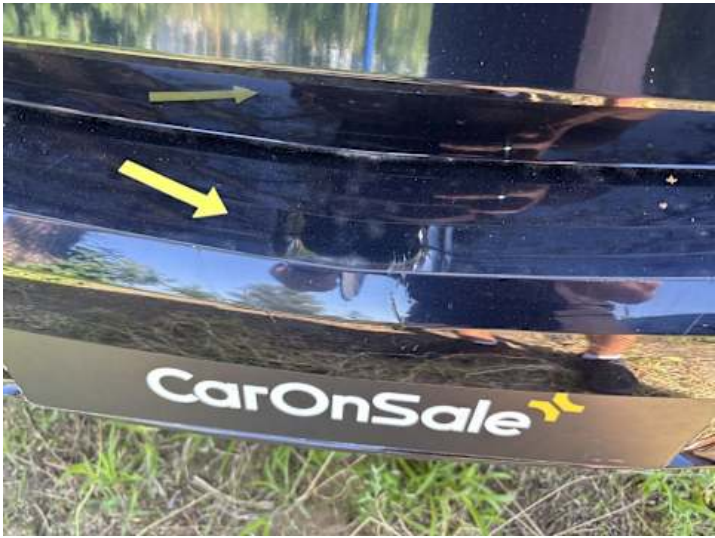
Stoßstange hinten (Lackschaden, Kratzer)

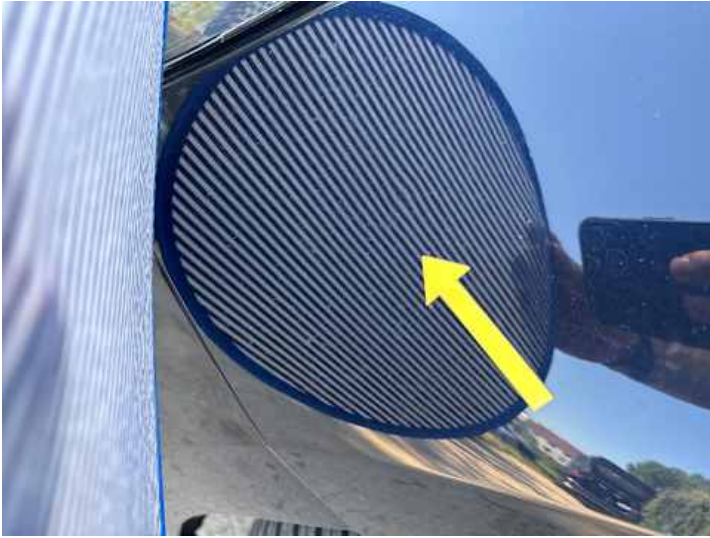
Kotflügel vorne links (Delle)

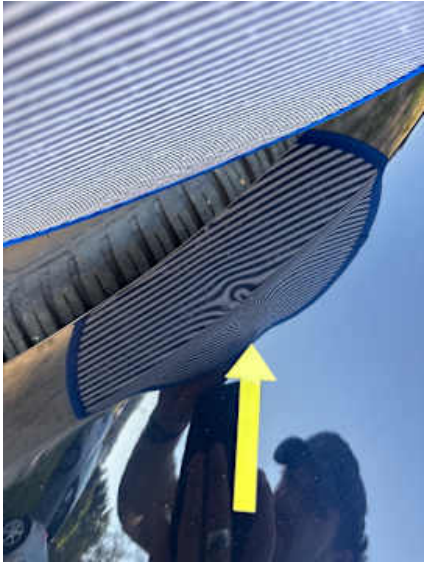
Kotflügel vorne rechts (Delle)

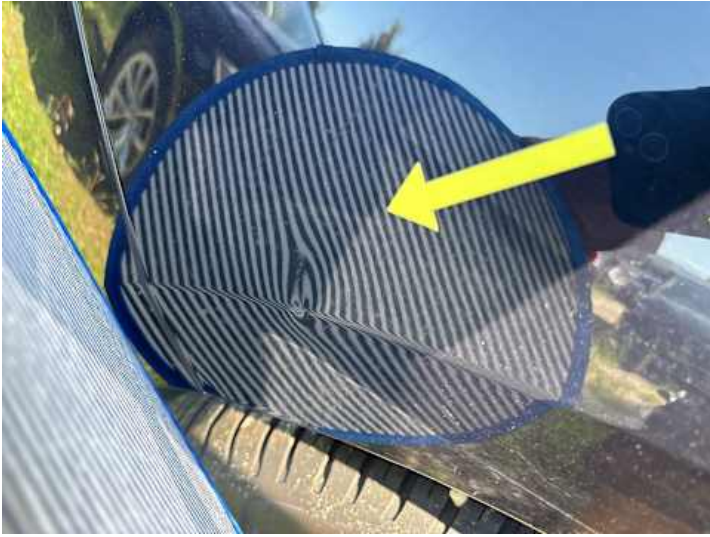
Seitenteil hinten rechts (Kratzer, Lackschaden, Delle)

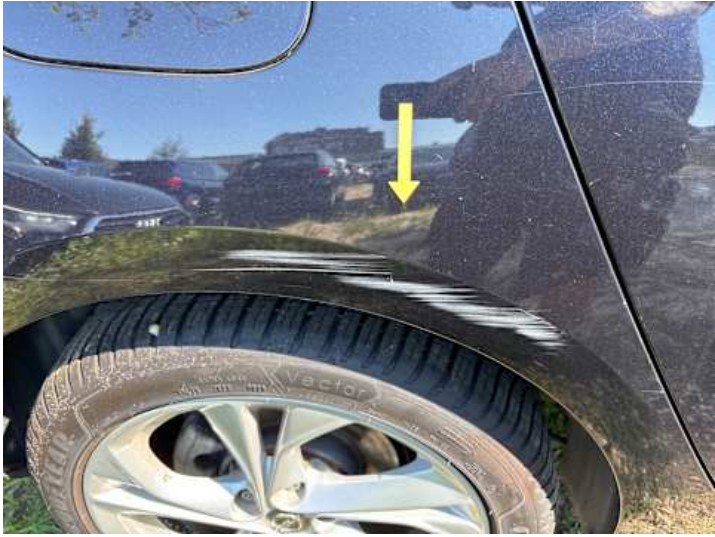
Seitenteil hinten rechts (Kratzer, Lackschaden, Delle)
