## Volkswagen T-Roc IQ.DRIVE

EZ 08/2019 | Geländewagen | Benzin | Automatikgetriebe | 181.476km  
Besteuerung: Differenzbesteuert (§25a UStG)  
Fahrzeugstandort: 74\*\*\*  
Fahrzeug aufgenommen am: 29.07.2026

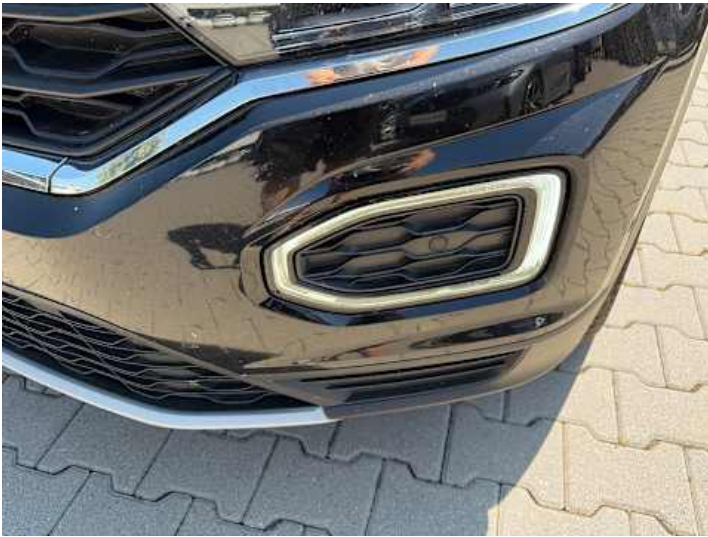
Stoßstange vorne (Rost, Lackschaden, Steinschlag)

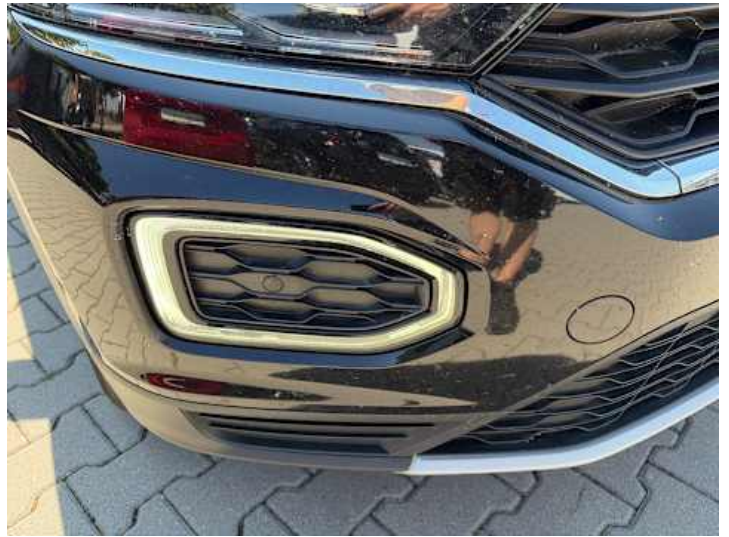
Stoßstange vorne (Rost, Lackschaden, Steinschlag)

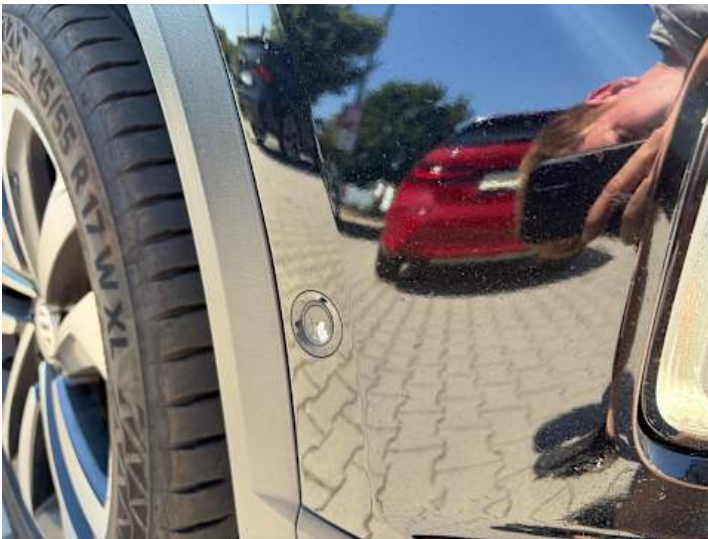
Stoßstange vorne (Rost, Lackschaden, Steinschlag)

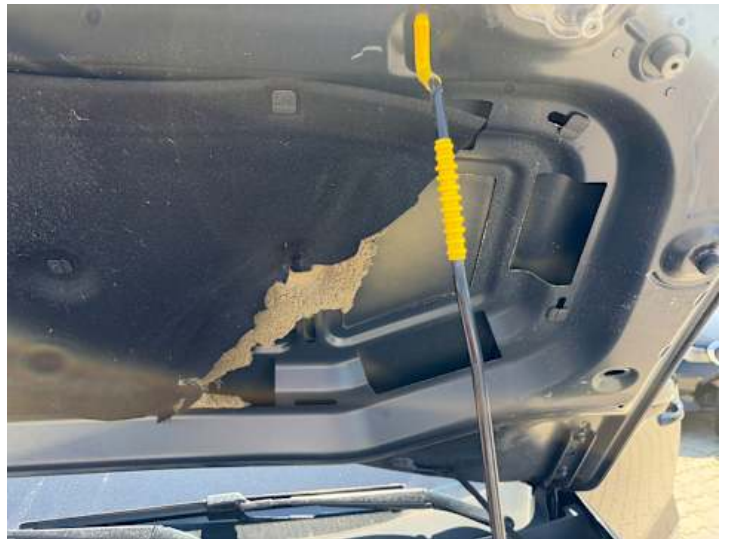
Motorhaube (Riss/Bruch, Anderer Schaden): Marderspuren

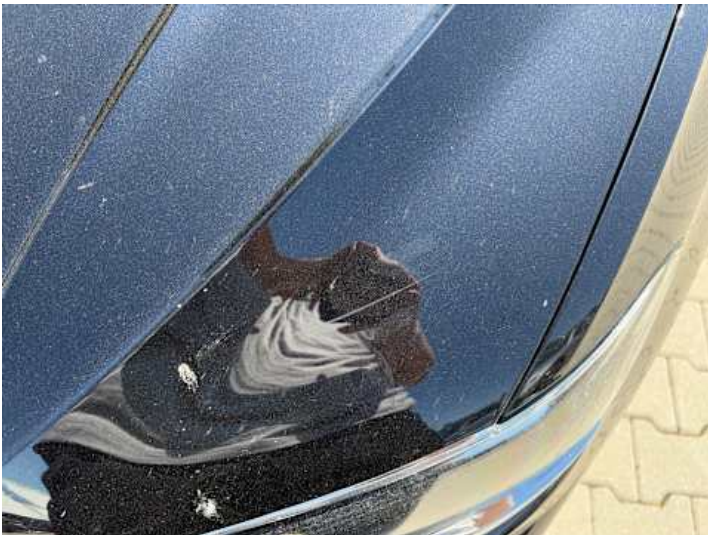
Motorhaube (Lackschaden, Riss/Bruch, Kratzer)

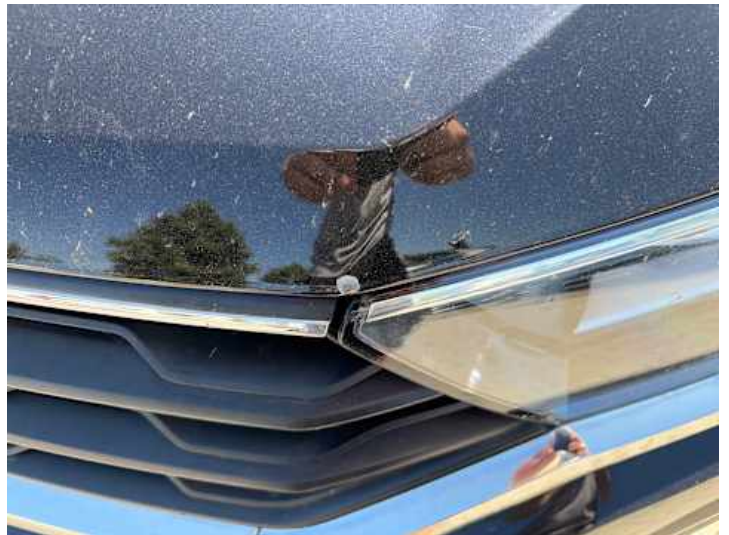
Motorhaube (Lackschaden, Riss/Bruch, Kratzer)

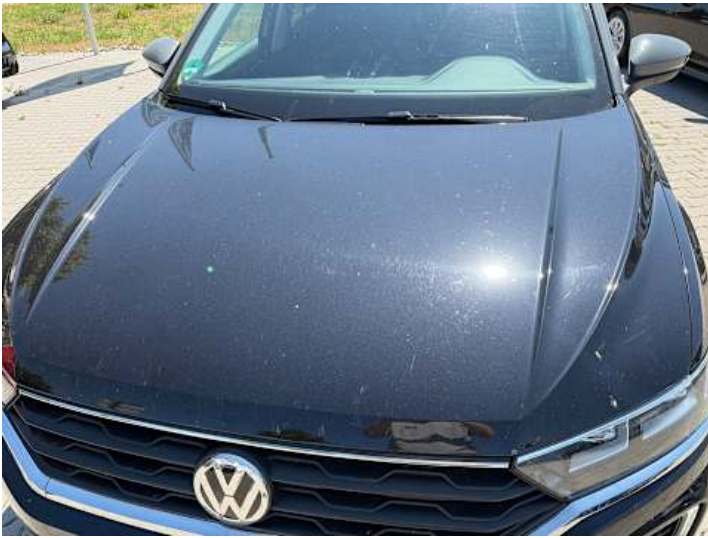
Motorhaube (Lackschaden, Riss/Bruch, Kratzer)

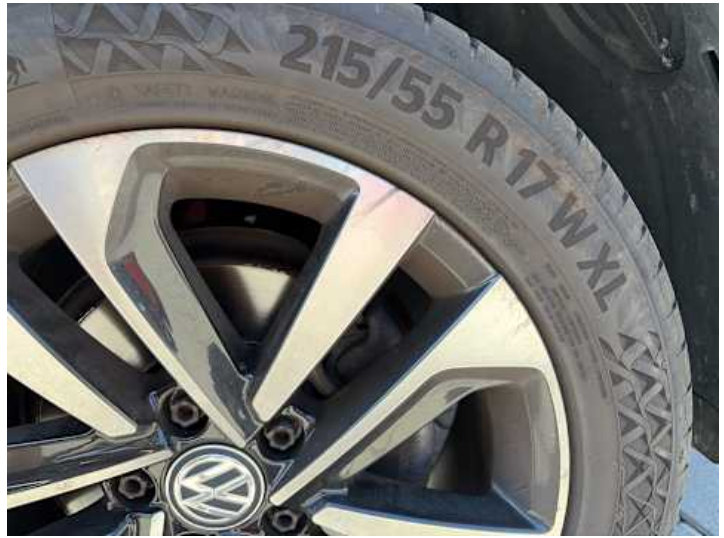
Rad (Kratzer)

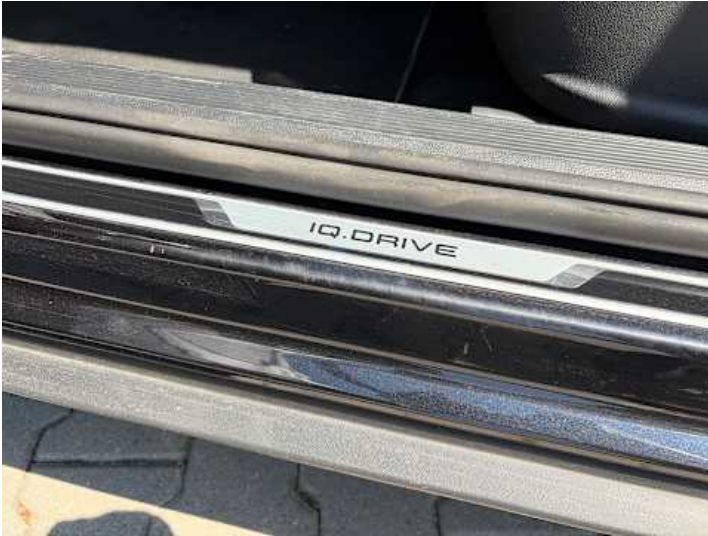
Fahrtür (Kratzer, Lackschaden)

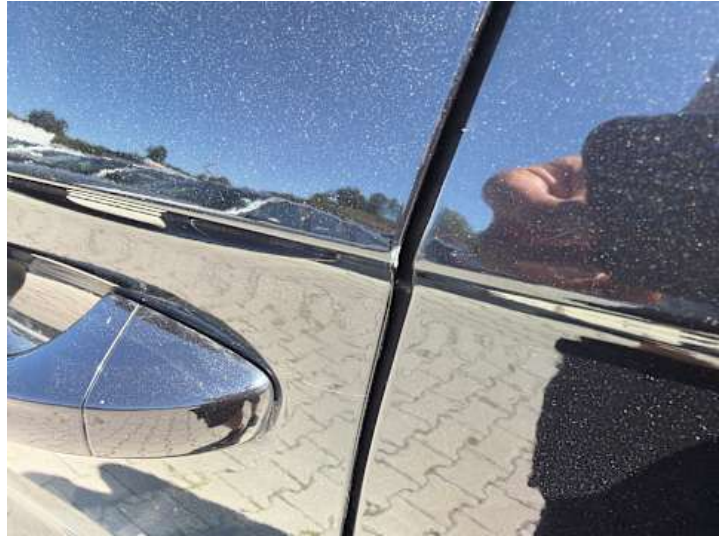
Fahrtür (Kratzer, Lackschaden)

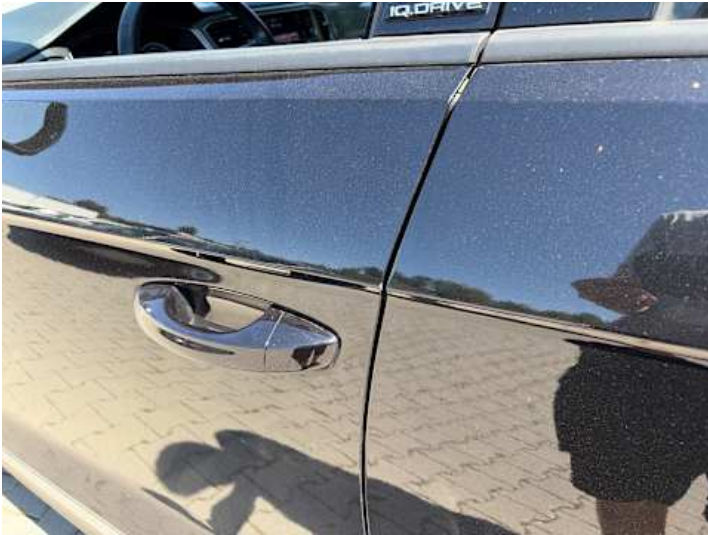
Fahrtür (Kratzer, Lackschaden)

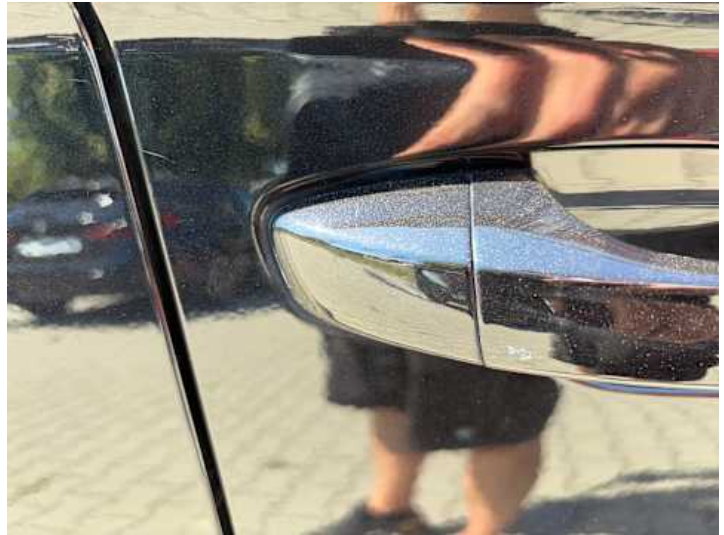
Beifahrtür (Kratzer, Lackschaden)

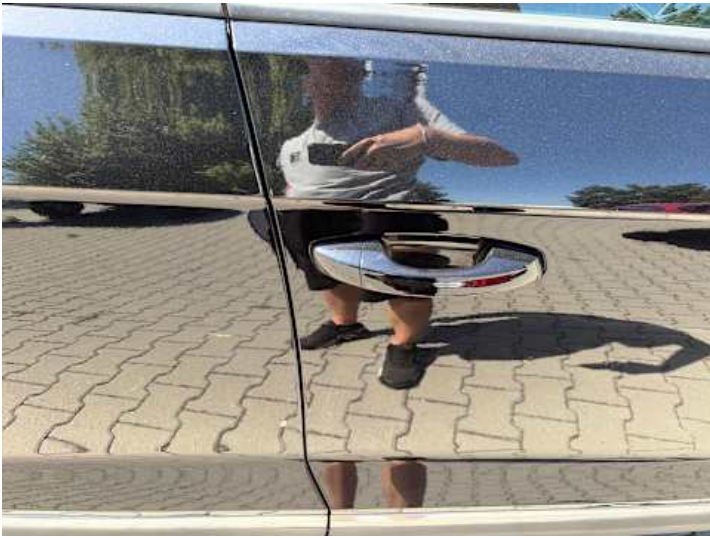
Beifahrertür (Kratzer, Lackschaden)

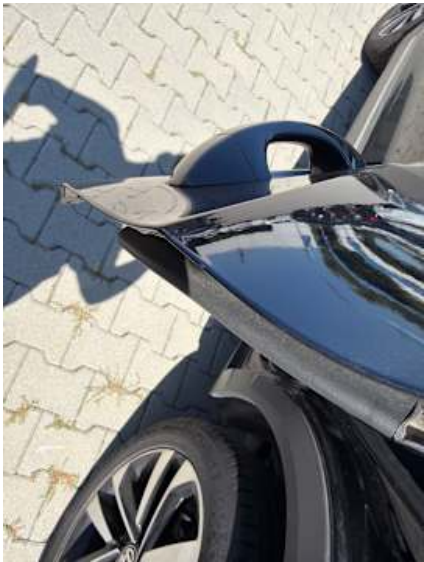
Türe hinten links (Kratzer, Lackschaden)

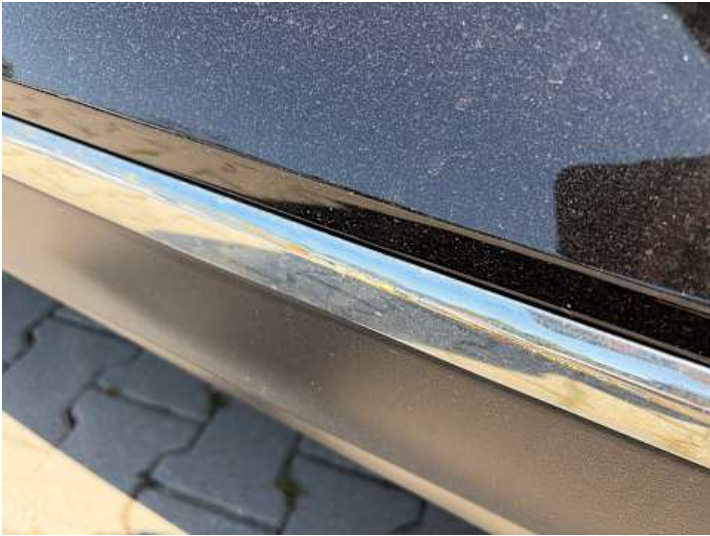
Türe hinten links (Kratzer, Lackschaden)

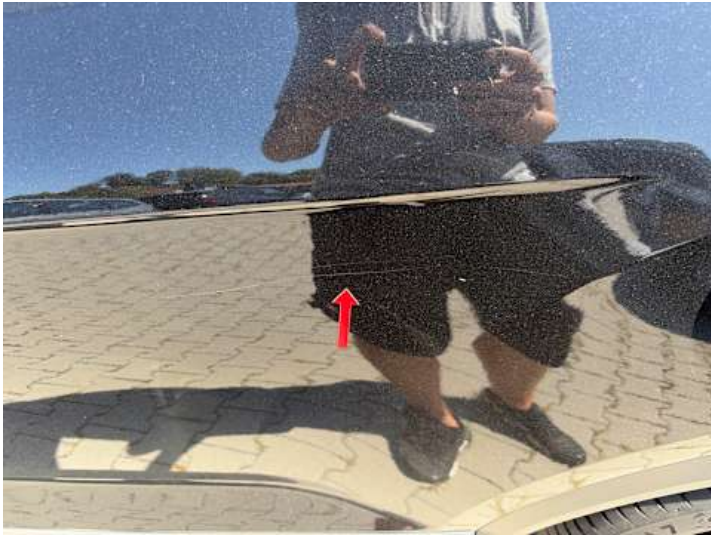
Türe hinten links (Kratzer, Lackschaden)

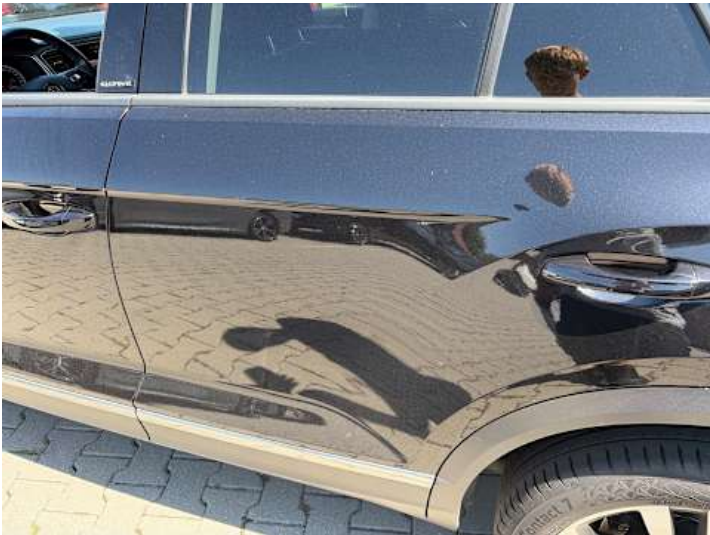
Türe hinten links (Kratzer, Lackschaden)

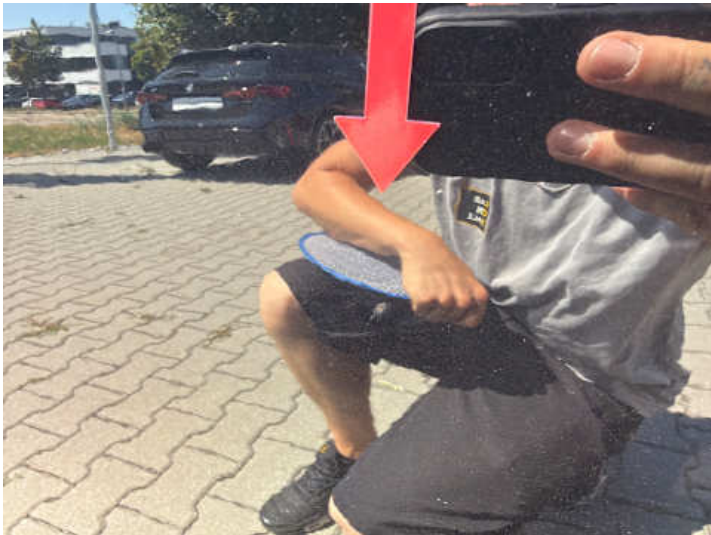
Türe hinten rechts (Lackschaden)

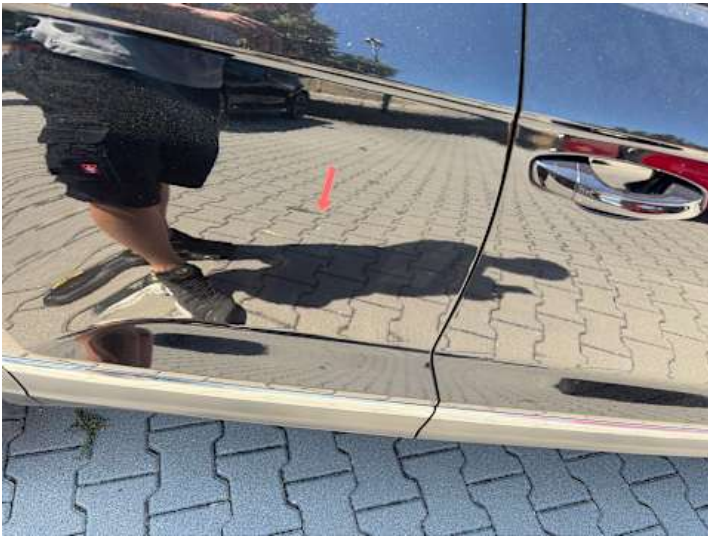
Türe hinten rechts (Lackschaden)

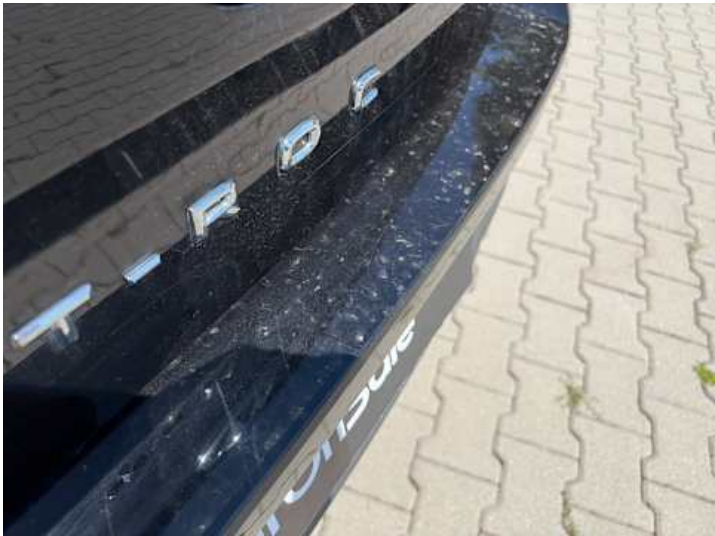
Stoßstange hinten (Kratzer, Lackschaden)

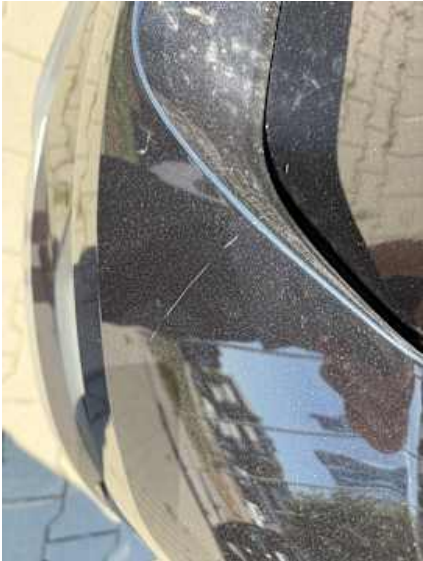
Stoßstange hinten (Kratzer, Lackschaden)

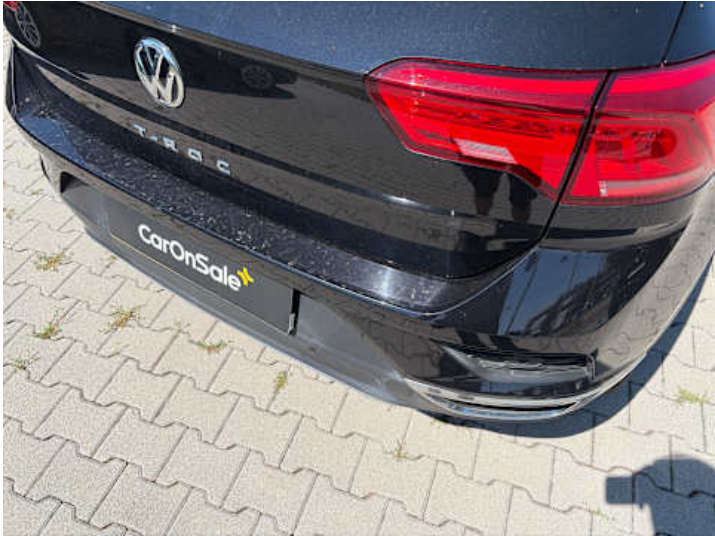
Stoßstange hinten (Kratzer, Lackschaden)

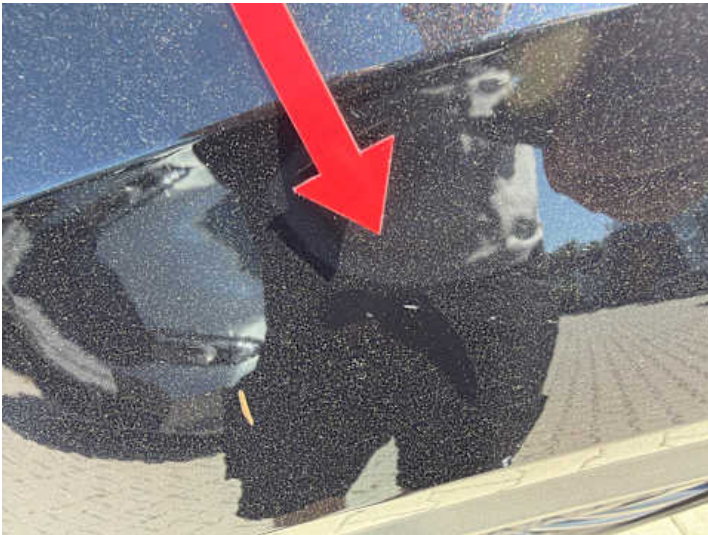
Kotflügel vorne links (Kratzer, Lackschaden)

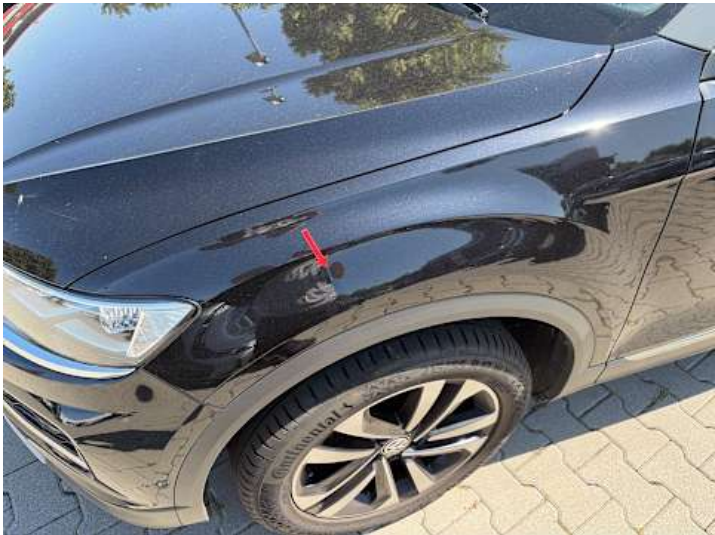
Kotflügel vorne links (Kratzer, Lackschaden)

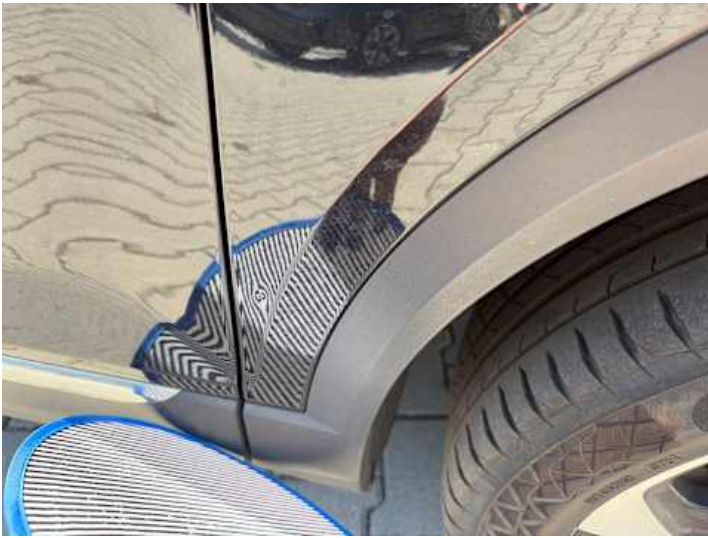
Kotflügel vorne rechts (Delle, Kratzer, Lackschaden)

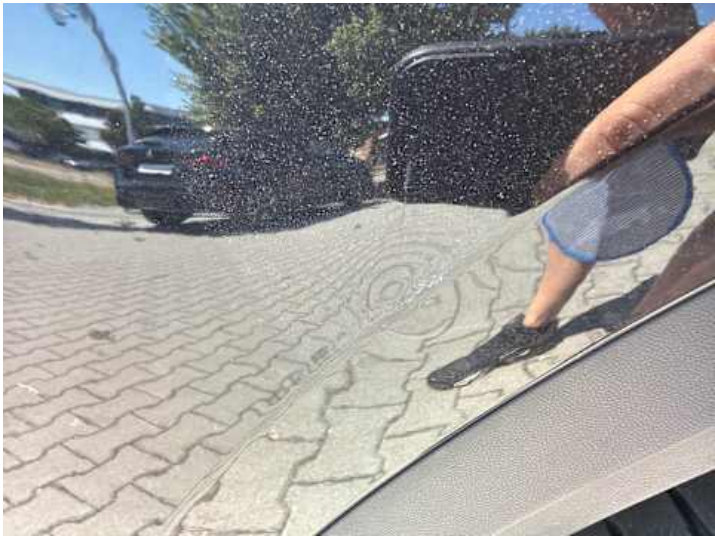
Kotflügel vorne rechts (Delle, Kratzer, Lackschaden)

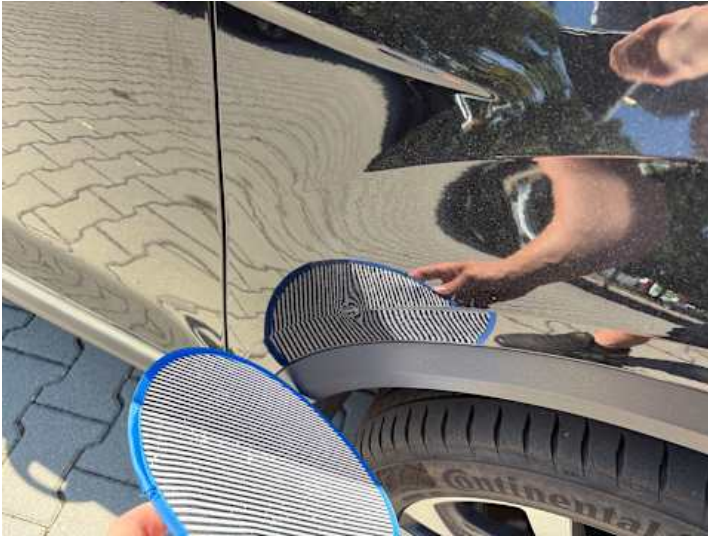
Kotflügel vorne rechts (Delle, Kratzer, Lackschaden)

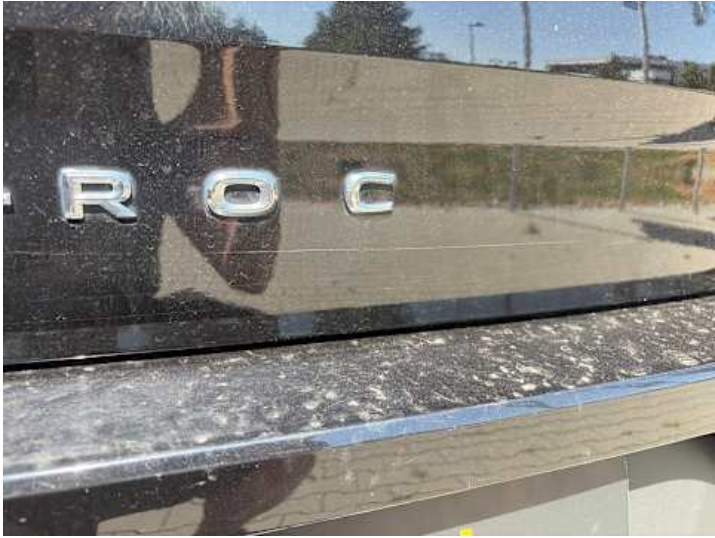
Heckklappe (Kratzer, Lackschaden)

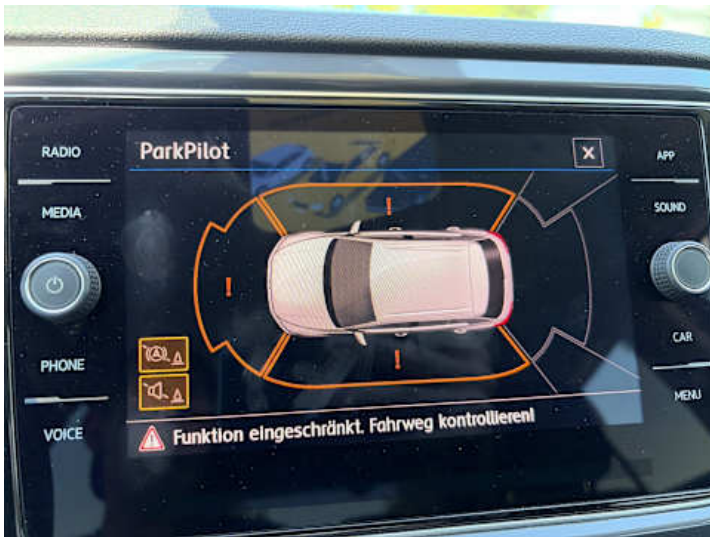
Innenraum (Diverse Schäden)

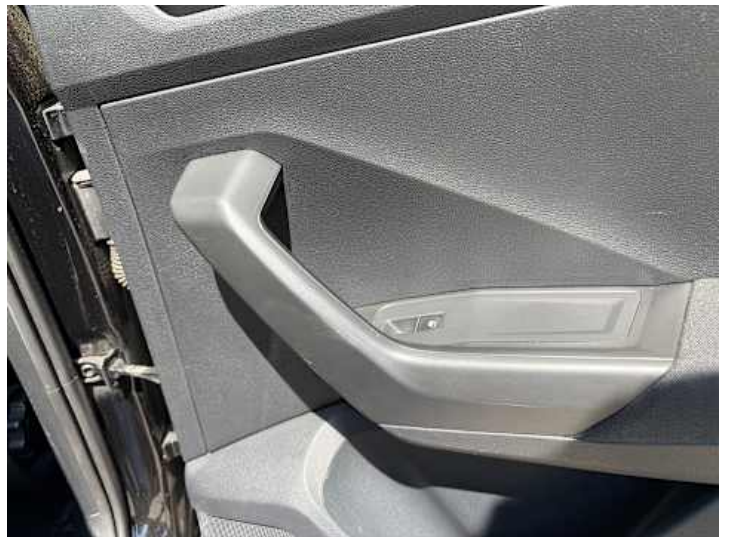
Innenraum (Diverse Schäden)

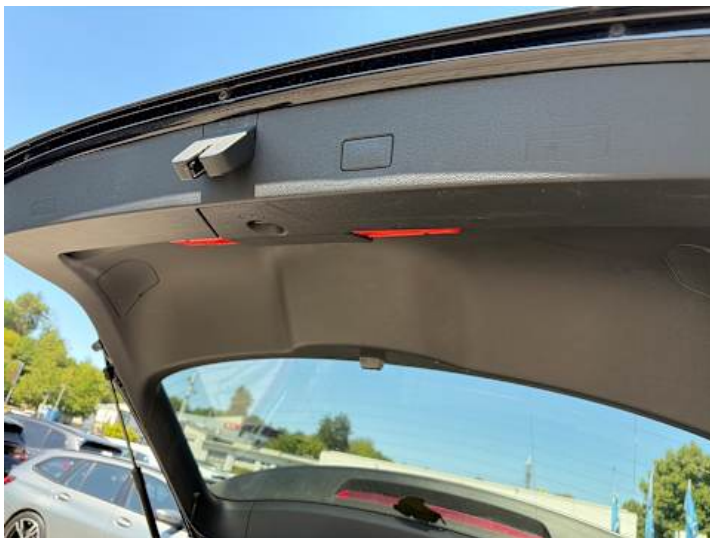
Innenraum (Diverse Schäden)

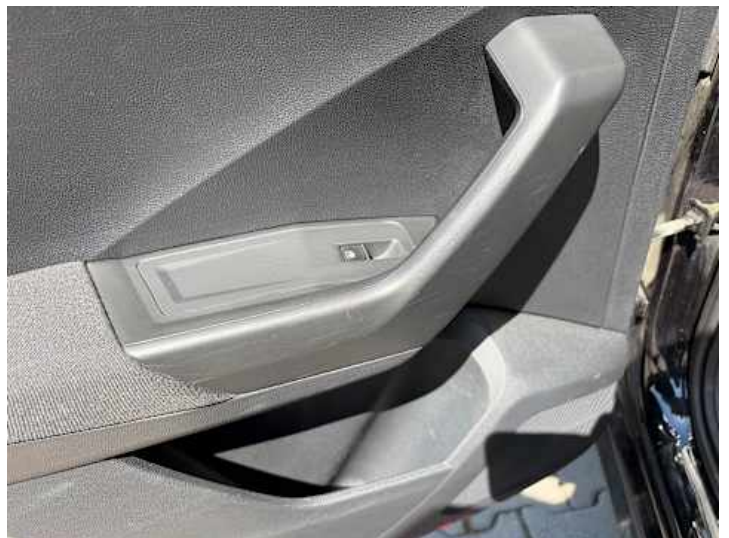
Innenraum (Diverse Schäden)

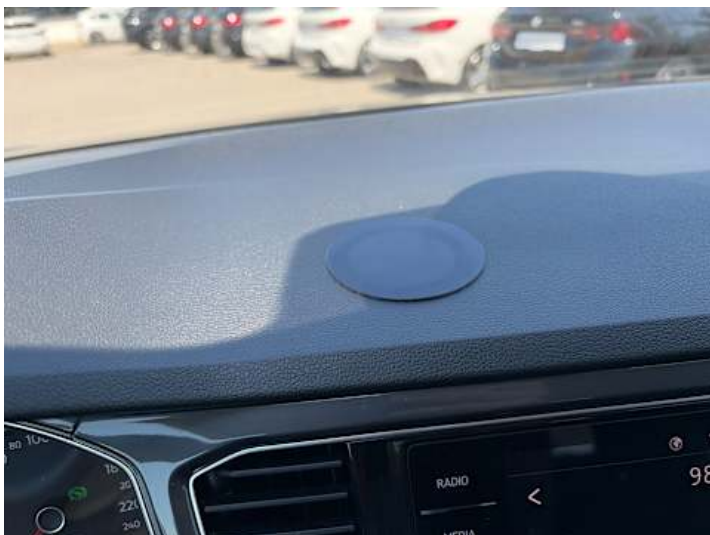
Innenraum (Diverse Schäden)

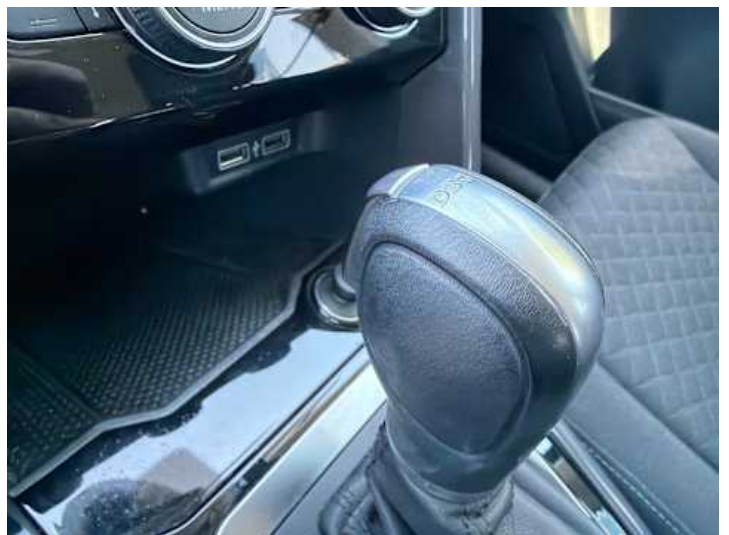
Innenraum (Diverse Schäden)

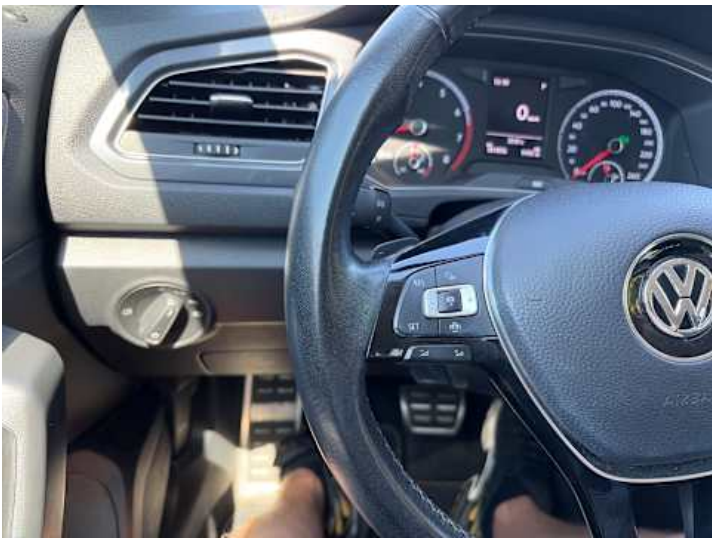
Innenraum (Diverse Schäden)
