## Opel Vivaro M

EZ 04/2021 | Van | Diesel | Schaltgetriebe | 102.093km  
Besteuerung: Regelbesteuert (Deutschland)  
Fahrzeugstandort: 83\*\*\*  
Fahrzeug aufgenommen am: 27.07.2026

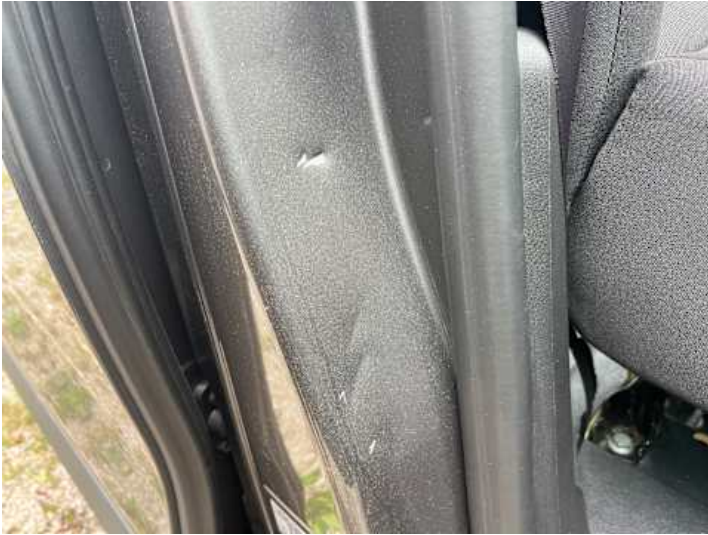
Beifahrertür (Kratzer, Lackschaden, Delle)

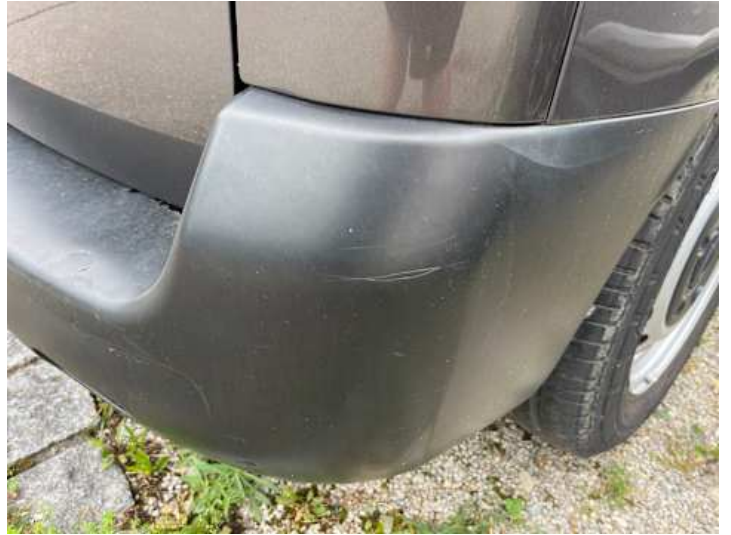
Stoßstange hinten (Kratzer)

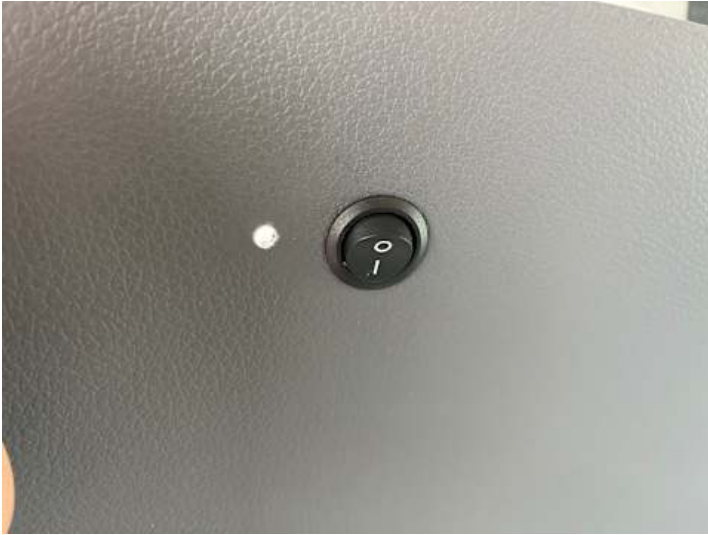
Innenraum (Diverse Schäden)

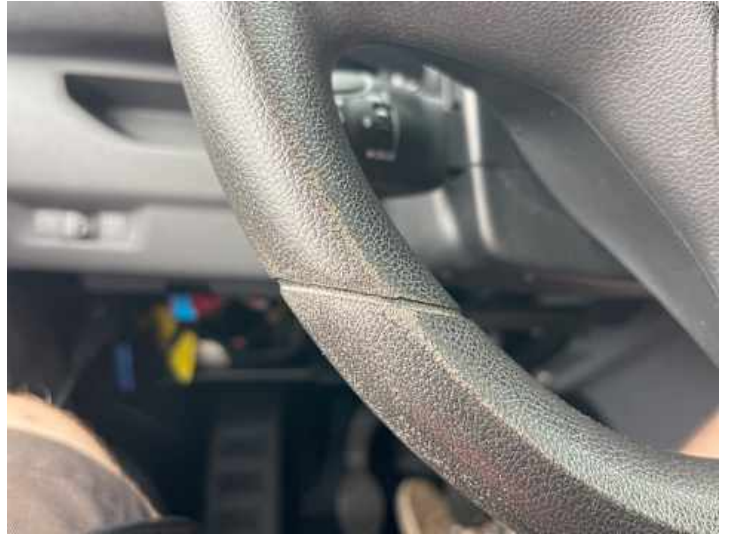
Innenraum (Diverse Schäden)
