## Skoda Rapid Ambition

EZ 12/2014 | Limousine | Benzin | Schaltgetriebe | 168.606km  
Besteuerung: Differenzbesteuert (§24 UStG)  
Fahrzeugstandort: 86\*\*\*  
Fahrzeug aufgenommen am: 03.08.2026

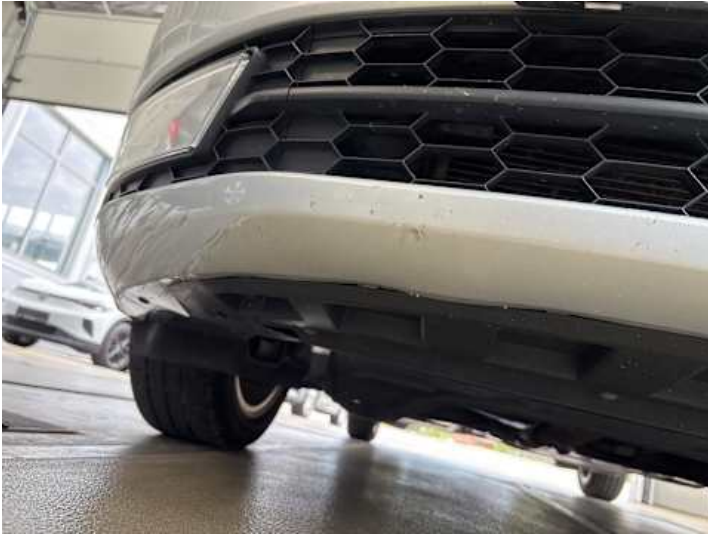
Stoßstange vorne (Kratzer)

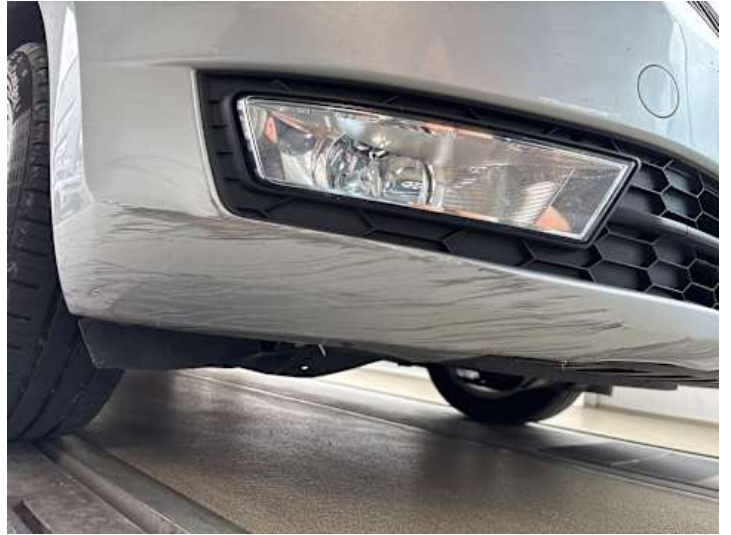
Stoßstange vorne (Kratzer)

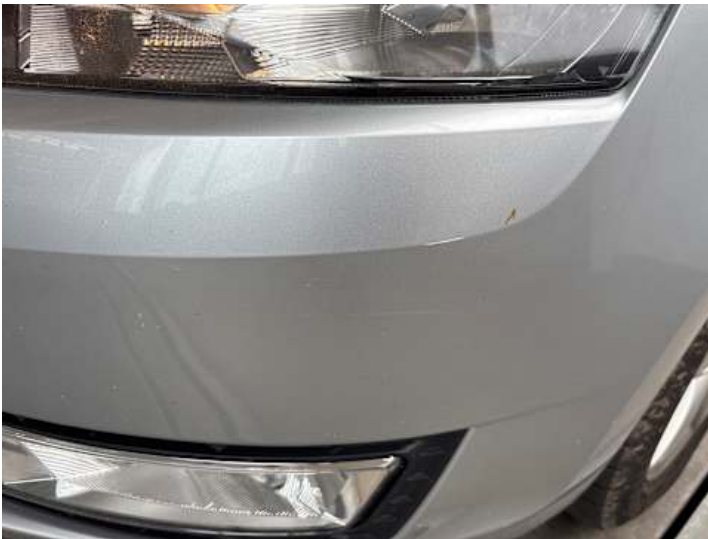
Stoßstange vorne (Kratzer)

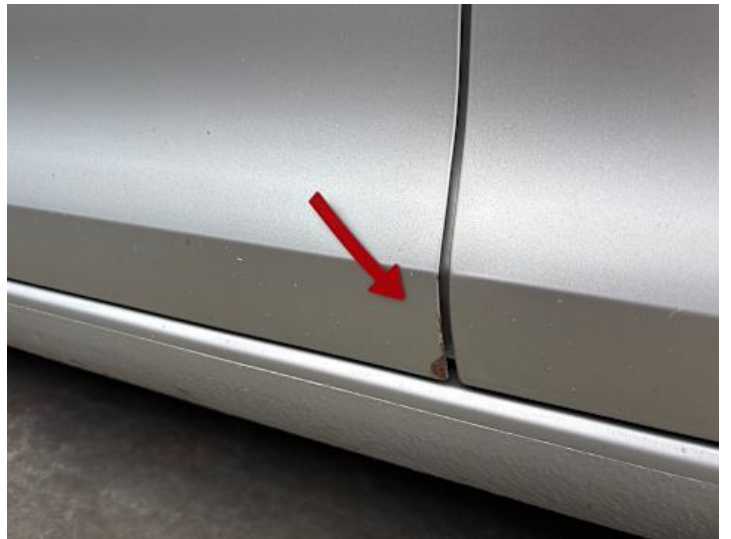
Fahrertür (Rost)

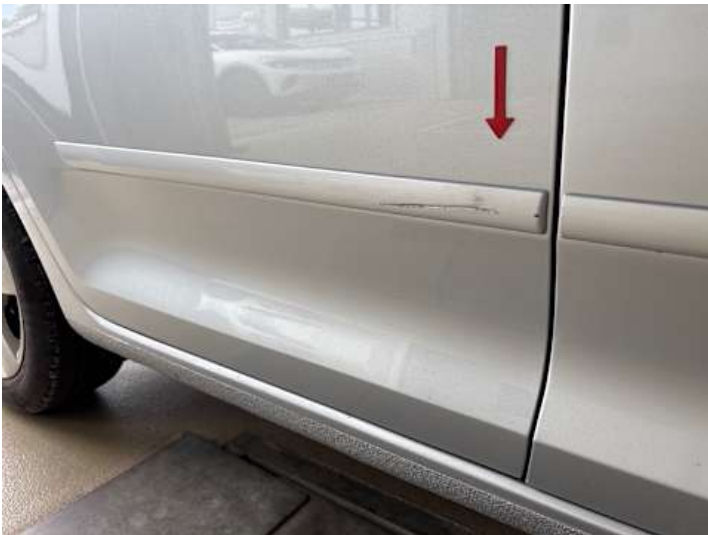
Türe hinten rechts (Kratzer)

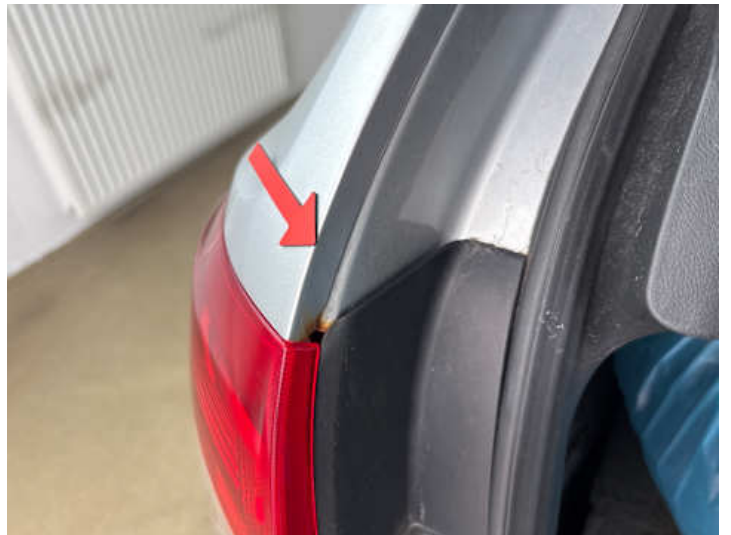
Seitenteil hinten links (Rost)

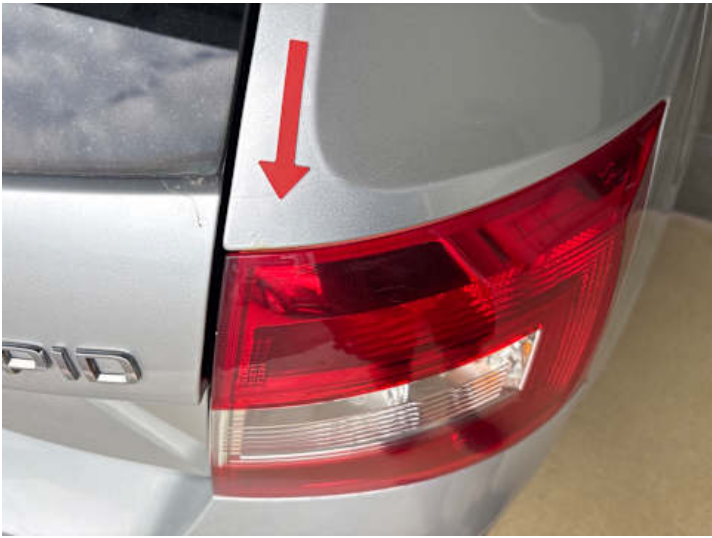
Seitenteil hinten rechts (Rost)

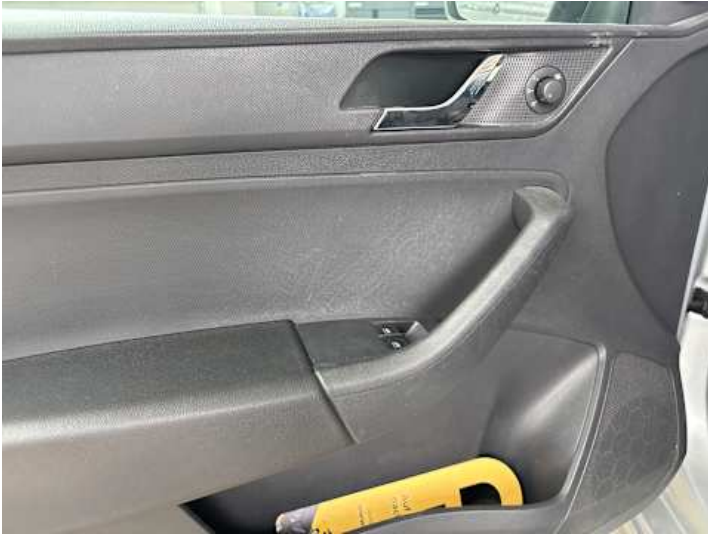
Innenraum (Kratzer, Verschleiß)

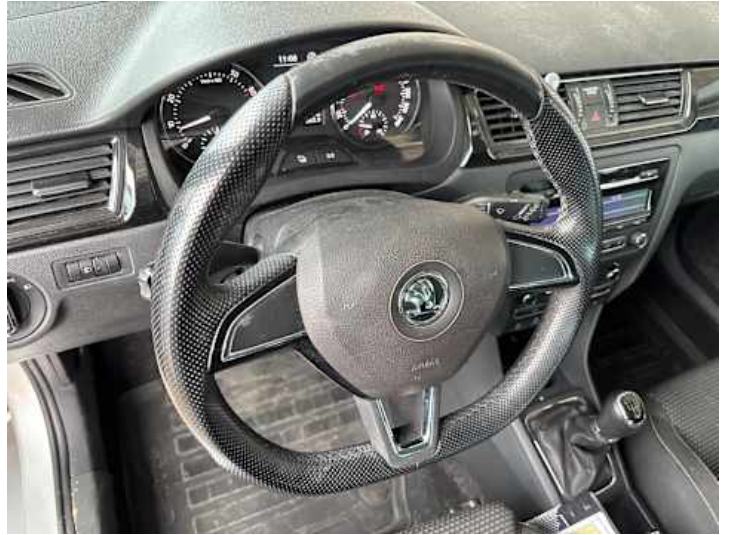
Innenraum (Kratzer, Verschleiß)

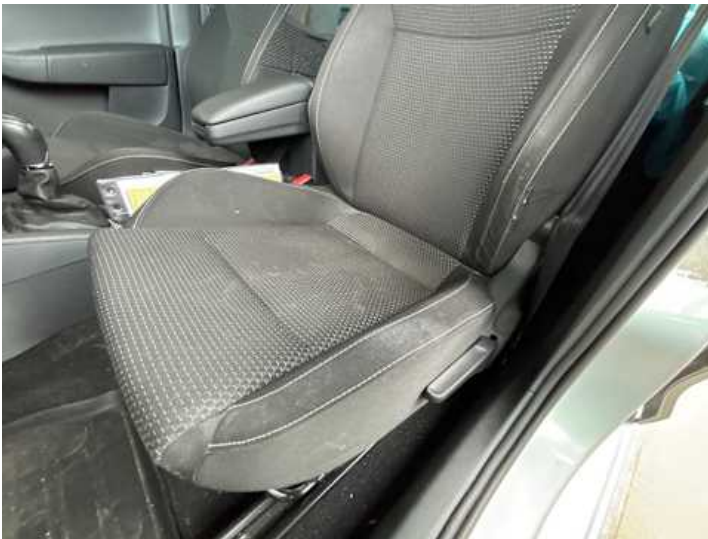
Innenraum (Riss/Bruch)
