## Volkswagen Transporter 4MOTION

EZ 01/2022 | Kastenwagen | Diesel | Schaltgetriebe | 59.087km  
Besteuerung: Regelbesteuert (Deutschland)  
Fahrzeugstandort: 98\*\*\*  
Fahrzeug aufgenommen am: 25.08.2026

# Hinweise zum Zustandsbericht

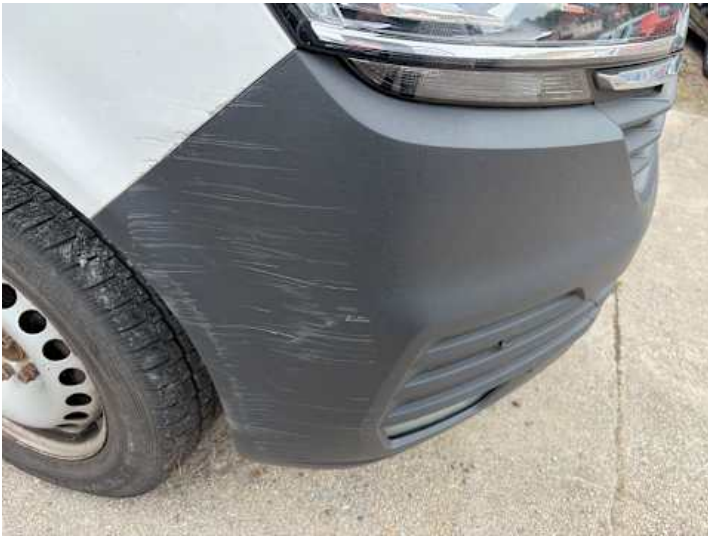
Stoßstange vorne (Kratzer, Verformung)

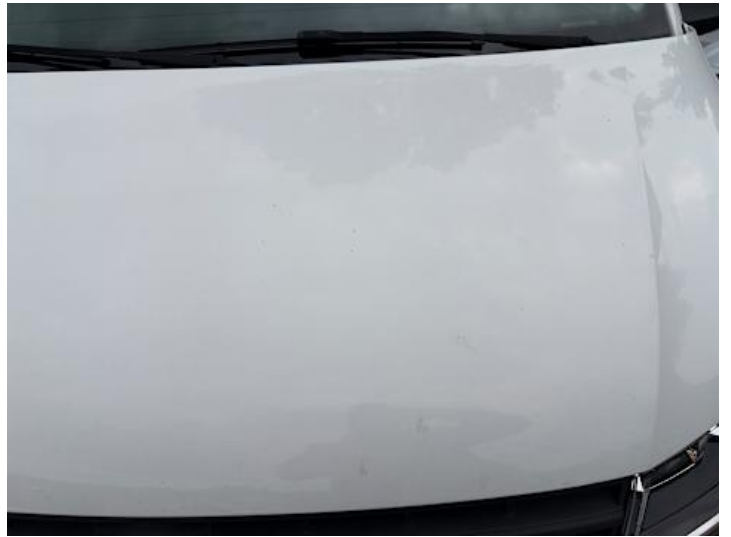
Motorhaube (Steinschlag)

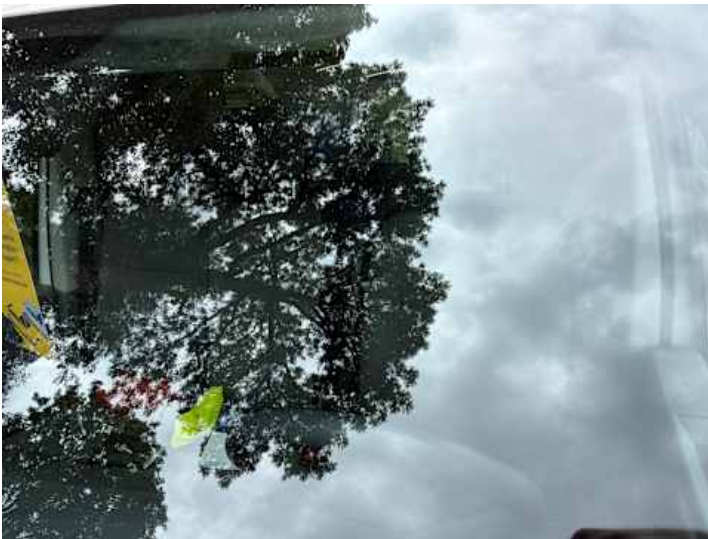
Windschutzscheibe (Kratzer)

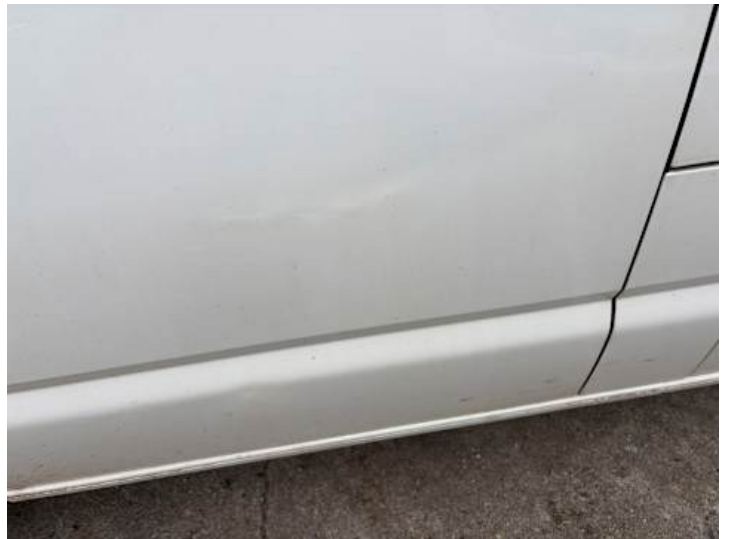
Fahrertür (Lackschaden)

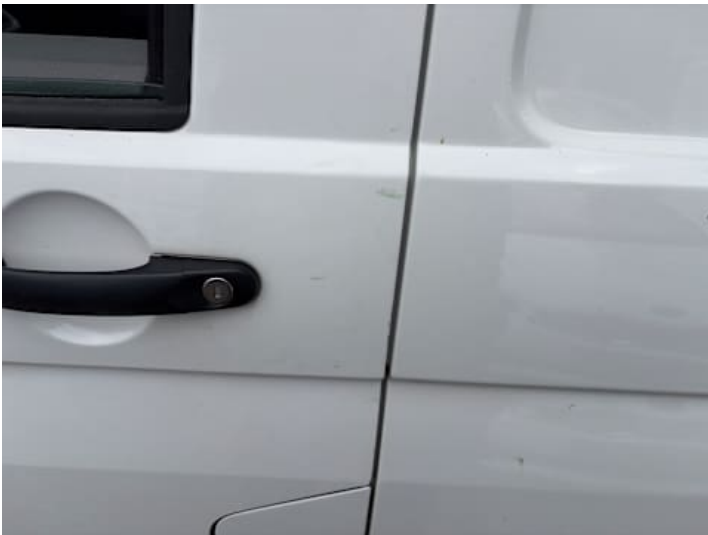
Fahrertür (Lackschaden)

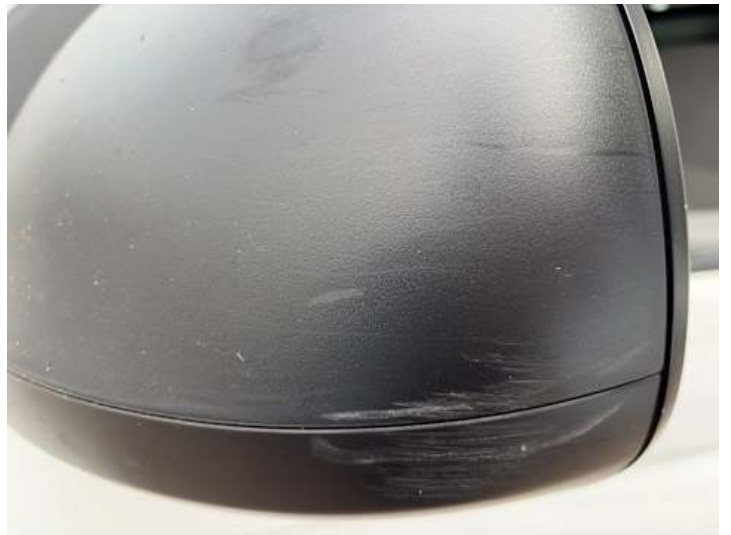
Fahrertür (Kratzer)

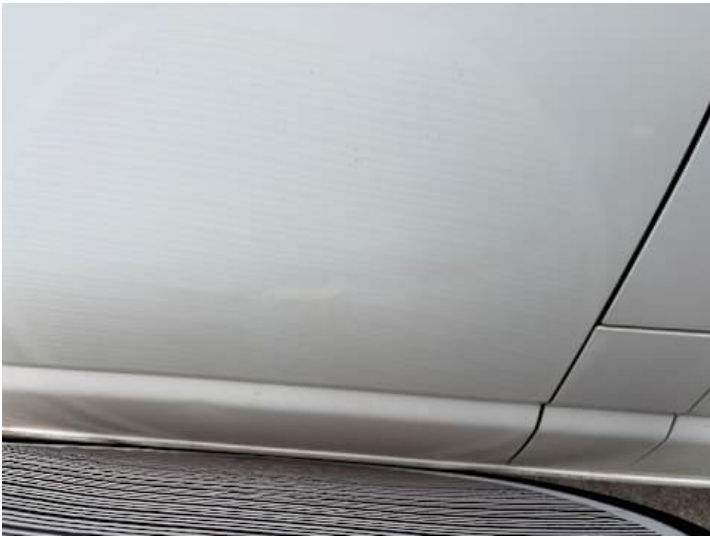
Fahrertür (Delle, Verformung)

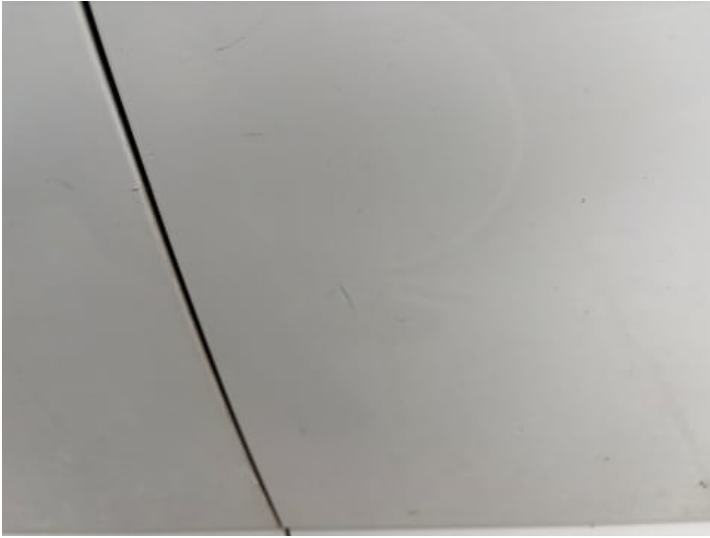
Beifahrertür (Lackschaden)

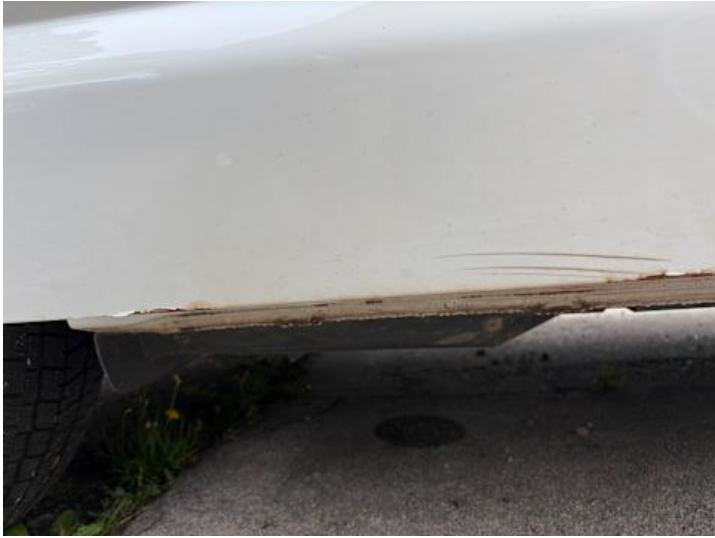
Türe hinten rechts (Kratzer, Lackschaden, Verformung, Rost)

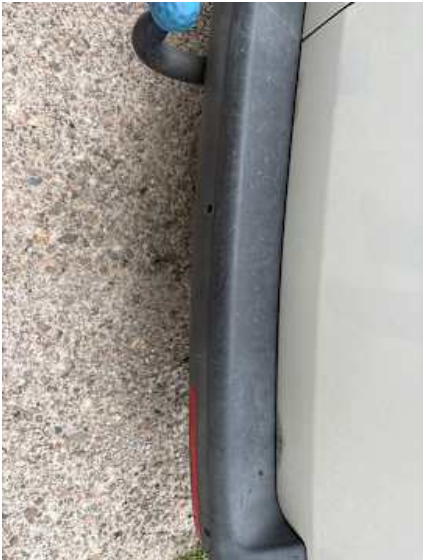
Stoßstange hinten (Kratzer)

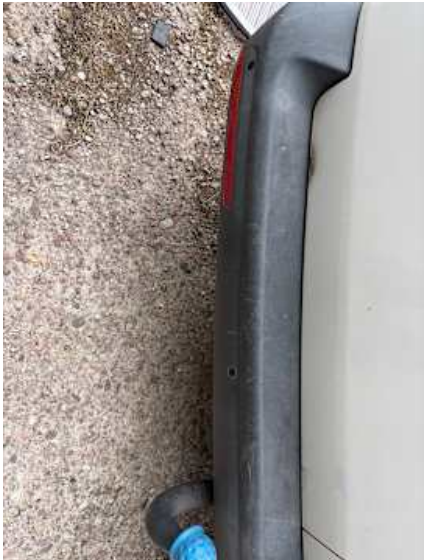
Stoßstange hinten (Kratzer)

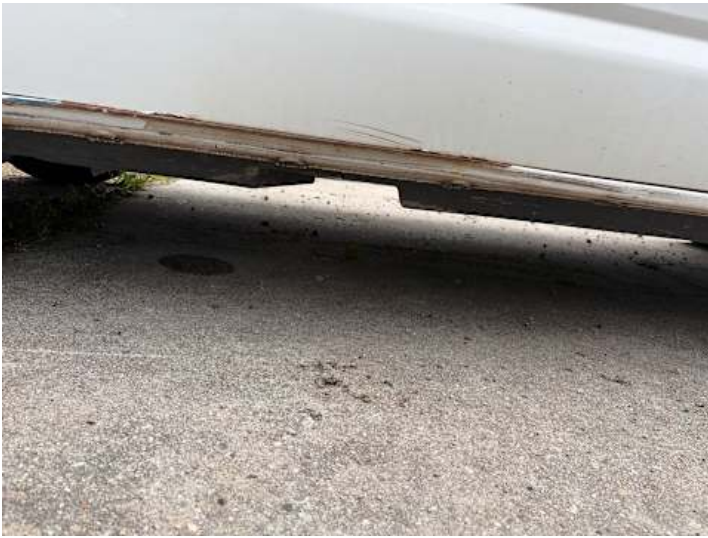
Schweller rechts (Rost, Lackschaden, Verformung)

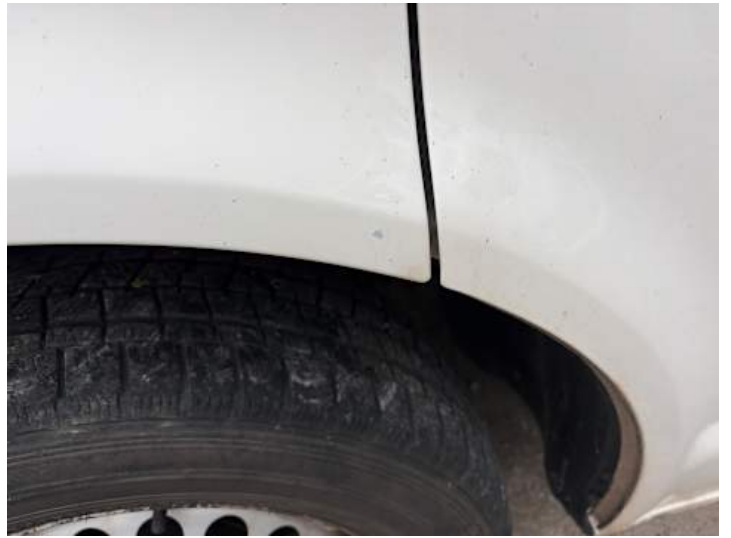
Kotflügel vorne links (Steinschlag, Lackschaden)

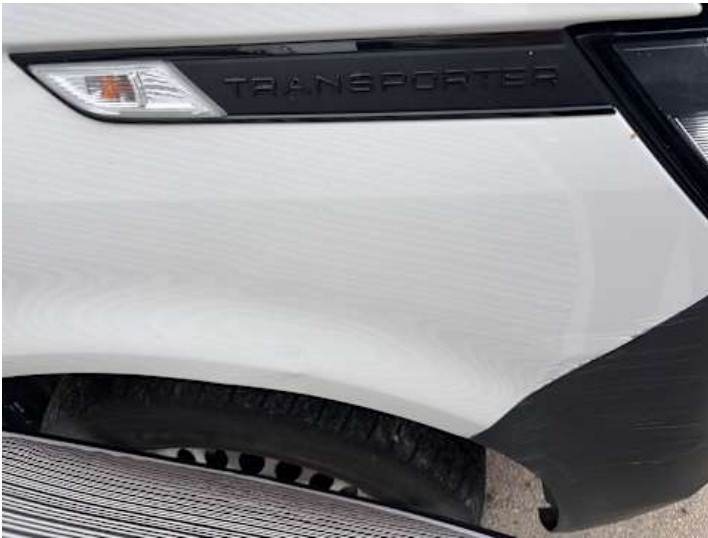
Kotflügel vorne rechts (Kratzer, Lackschaden, Verformung)

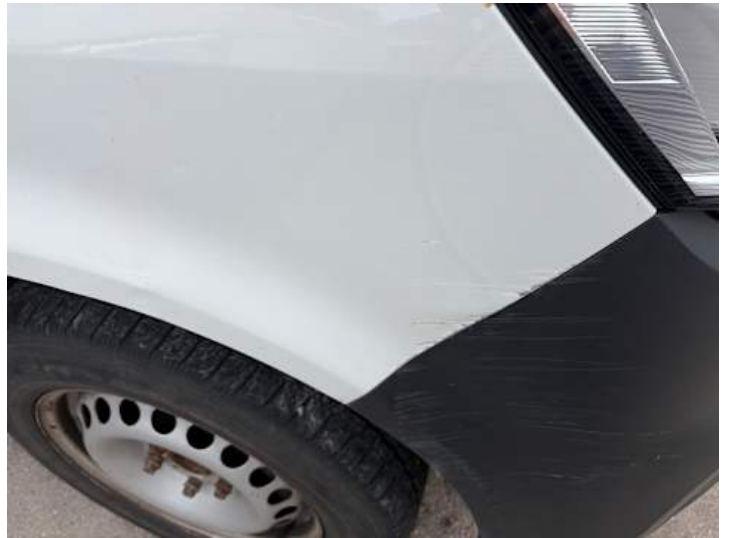
Kotflügel vorne rechts (Kratzer, Lackschaden, Verformung)

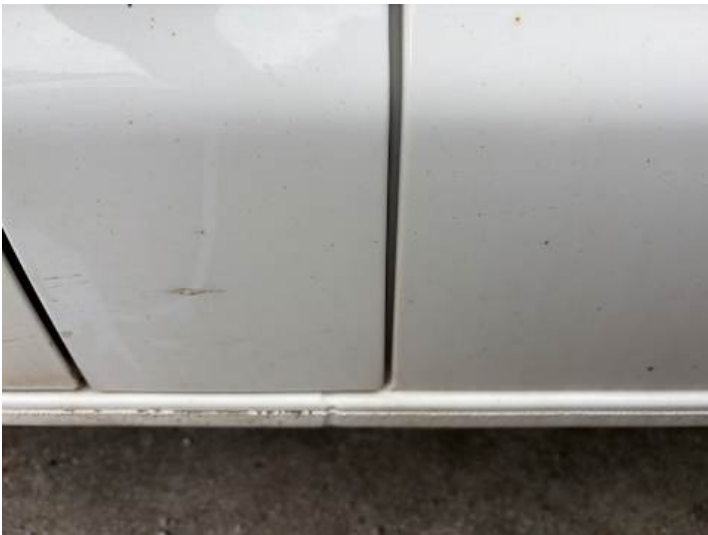
Seitenteil hinten links (Kratzer)

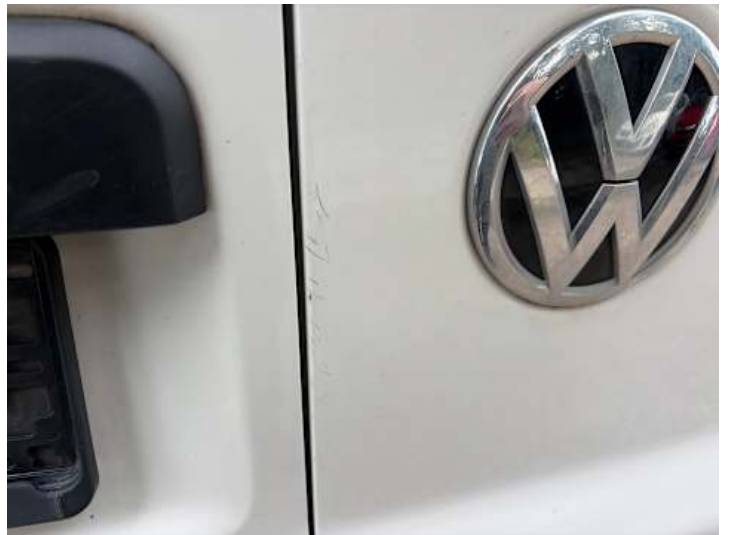
Heckklappe (Kratzer, Lackschaden)

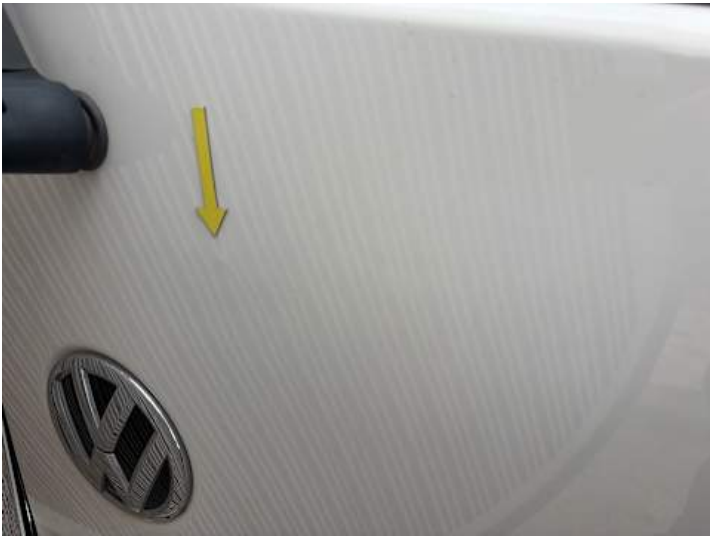
Heckklappe (Delle)

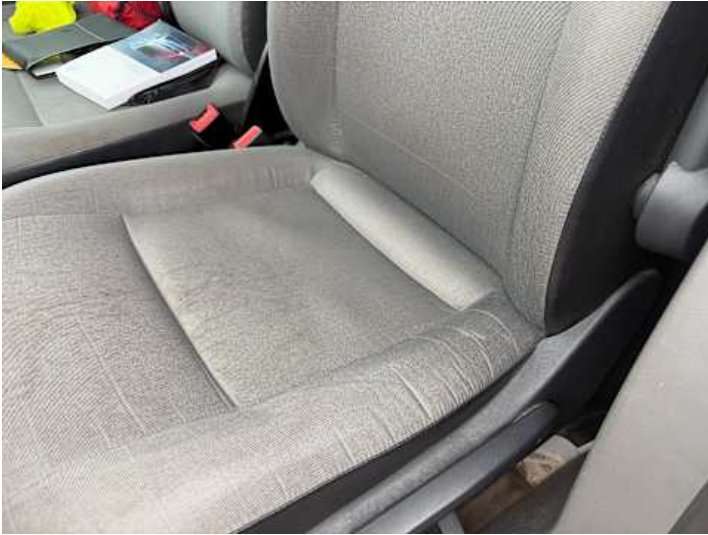
Innenraum (Verschleiß, Verschmutzung)

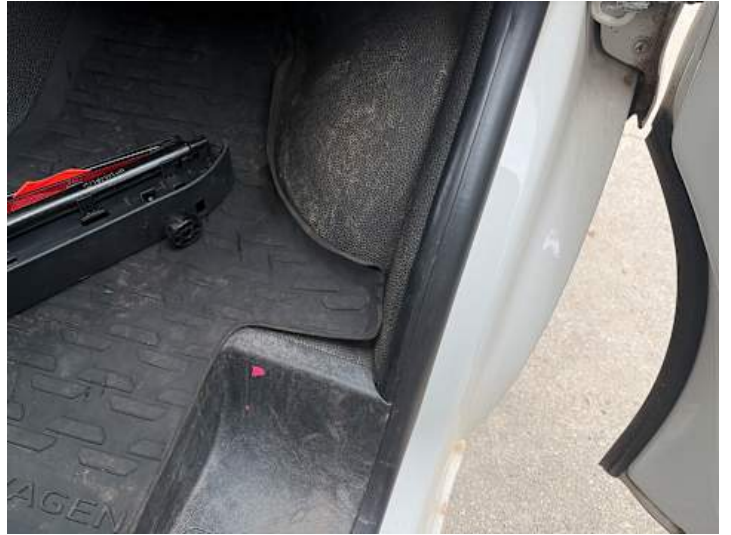
Innenraum (Verschmutzung)

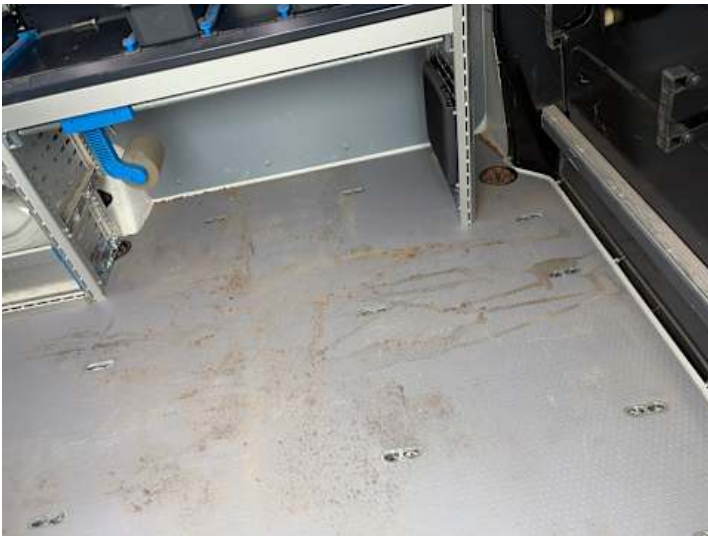
Innenraum (Verschmutzung)

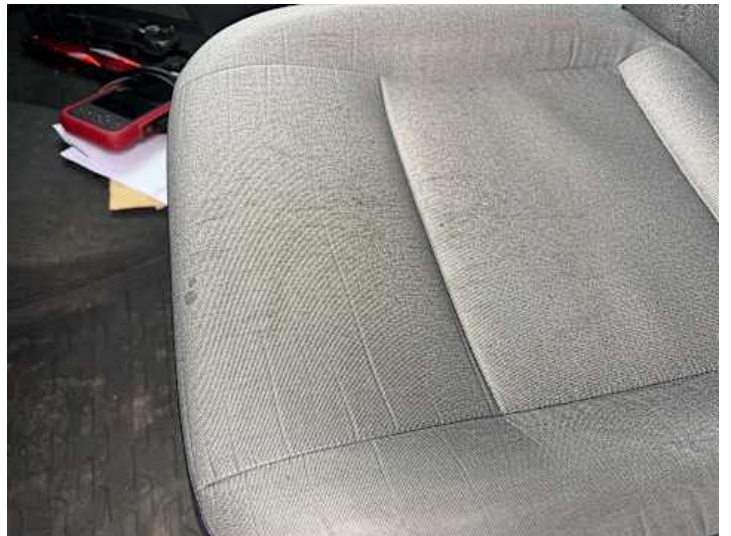
Innenraum (Anderer Schaden): Brandloch

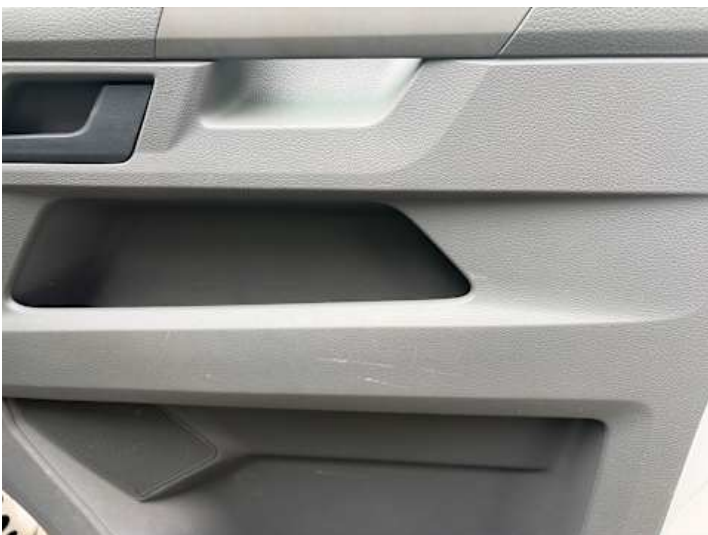
Innenraum (Kratzer)

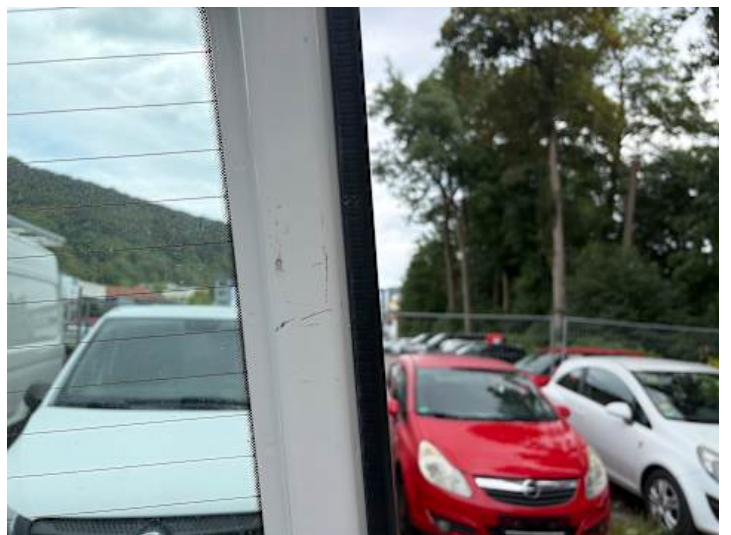
Innenraum (Kratzer)

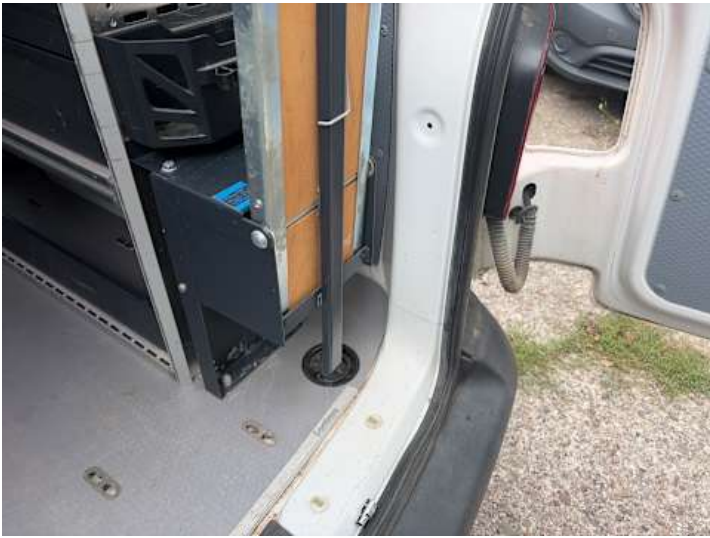
Innenraum (Kratzer)

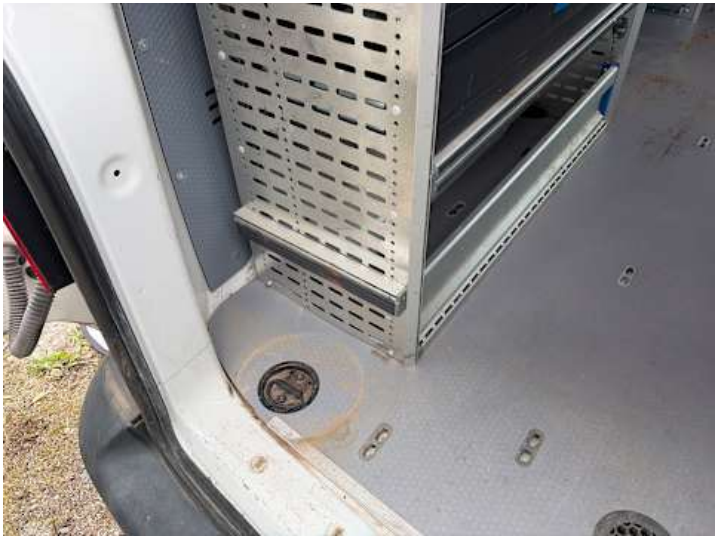
Innenraum (Kratzer)

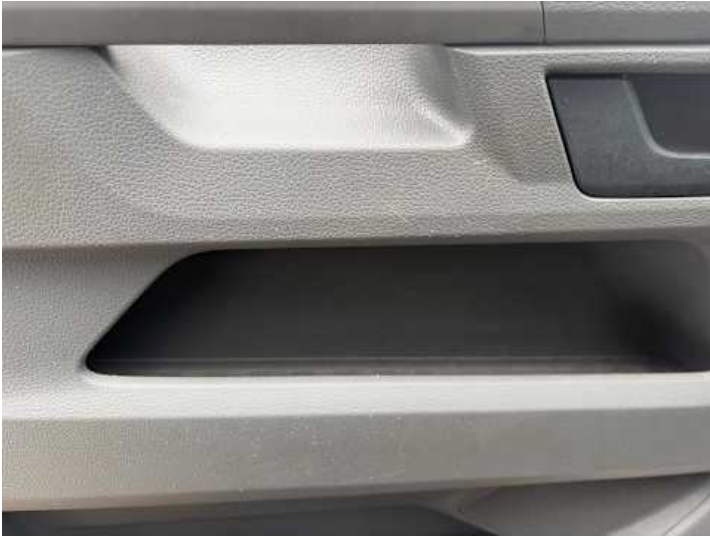
Innenraum (Kratzer)
