## Volkswagen Golf GTI

EZ 04/2006 | Limousine | Benzin | Automatikgetriebe | 195.862km

Fahrzeug aufgenommen am: 24.08.2026

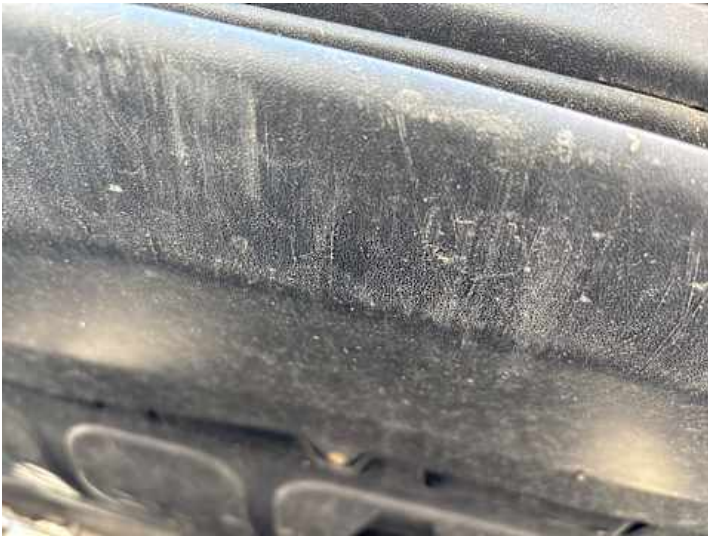
Stoßstange vorne (Kratzer)

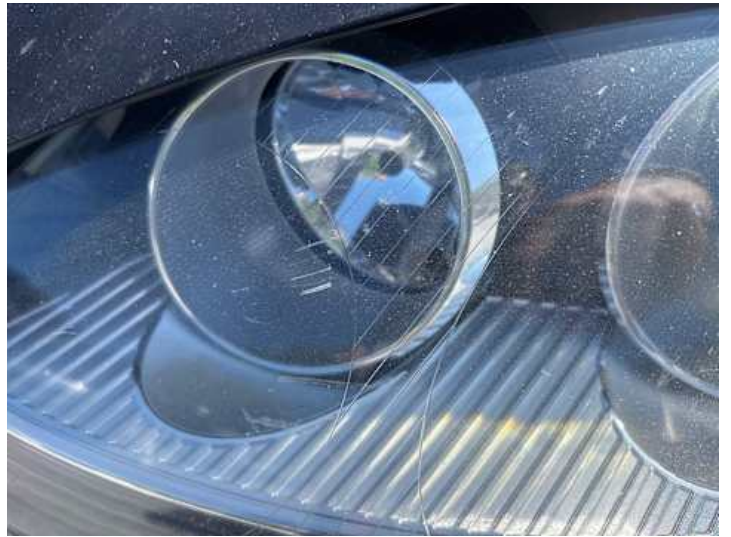
Scheinwerfer (links) (Kratzer)

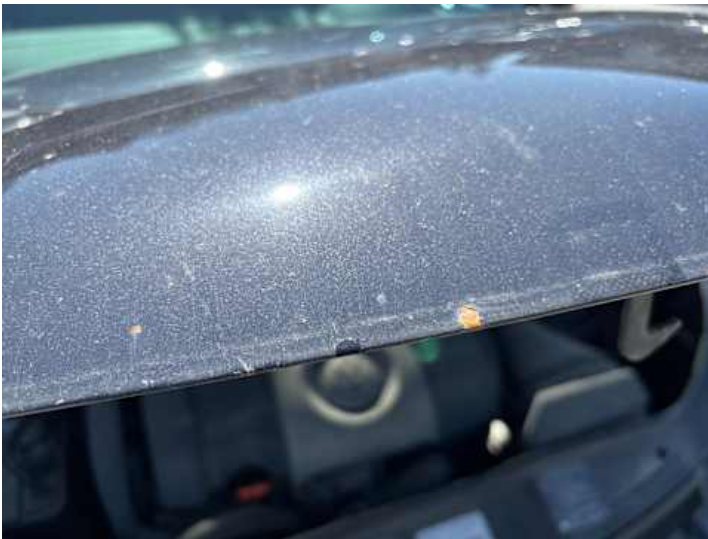
Motorhaube (Rost)

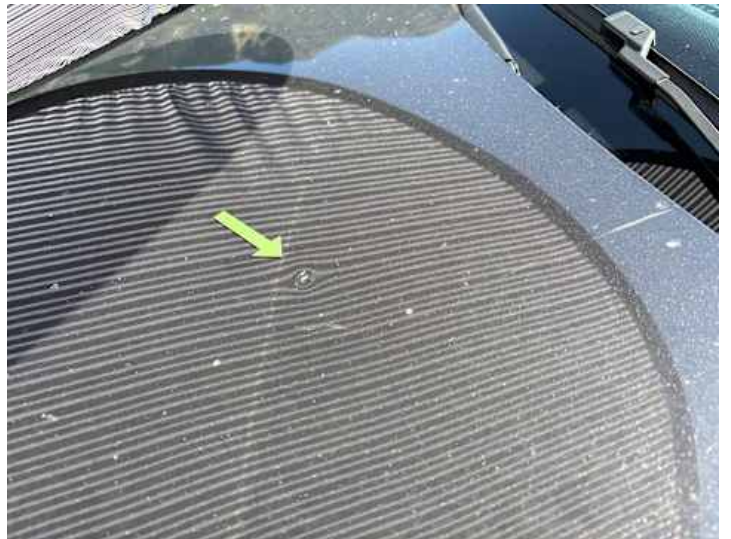
Motorhaube (Delle, Lackschaden)

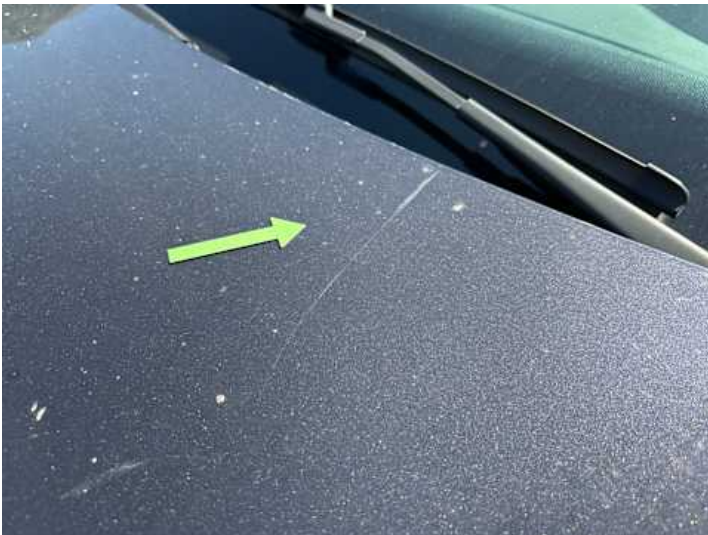
Motorhaube (Kratzer)

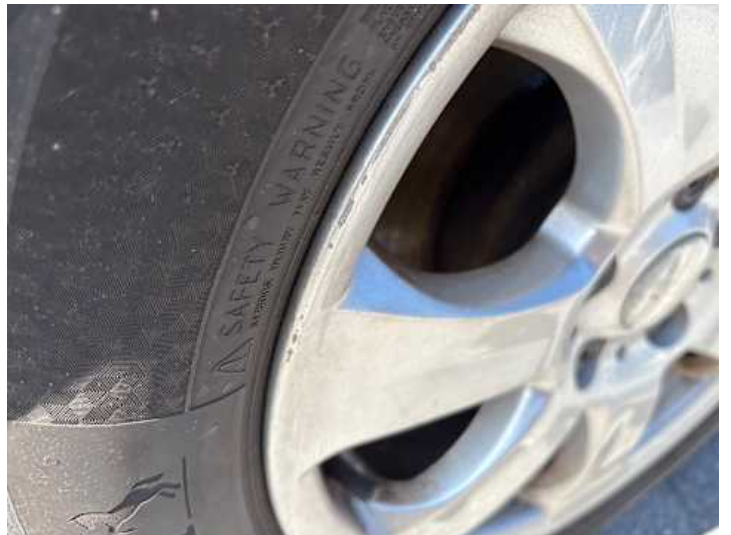
Rad (Kerben)

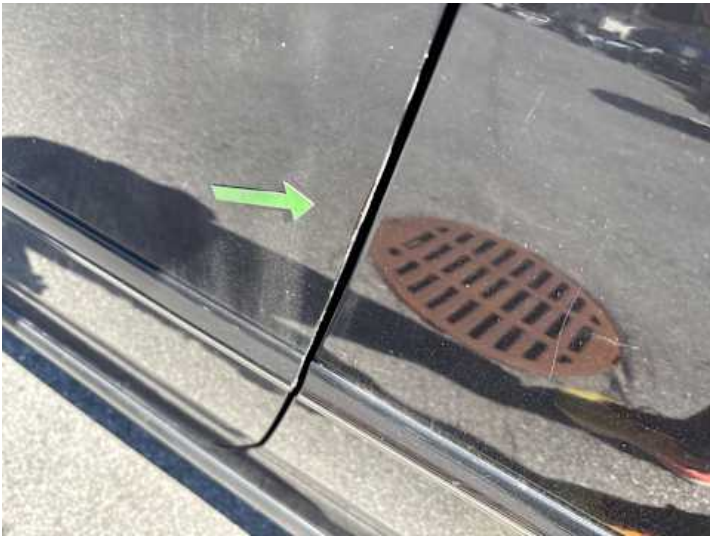
| Fahrzeugteil | Lackschichtdicke (in µm) | Fahrzeugteil | Lackschichtdicke (in µm) |
|---|---|---|---|
| Fahrertür | 125 | Beifahrertür | 120 |

Fahrtür (Lackschaden, Delle)

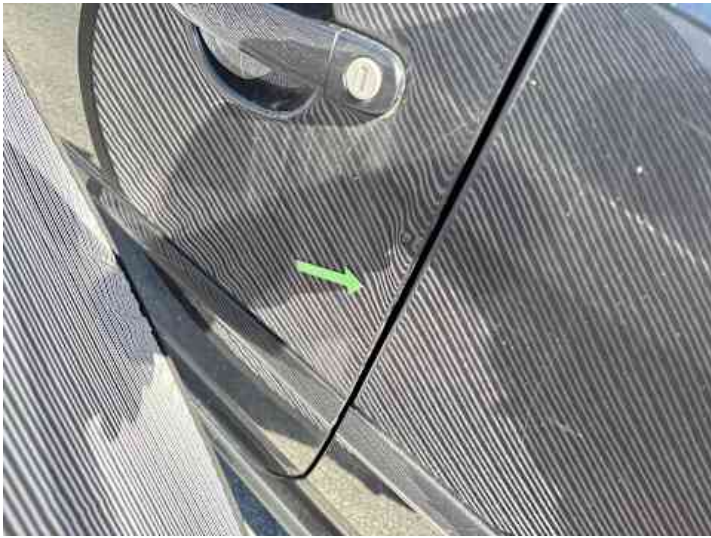
Fahrtür (Lackschaden, Delle)

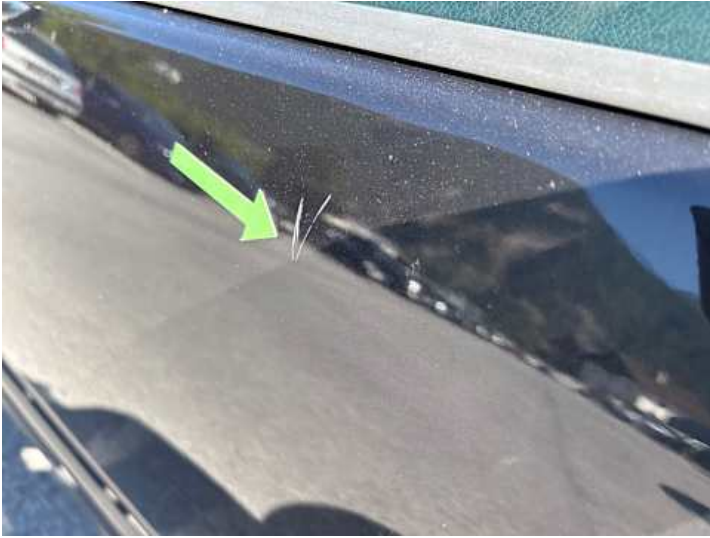
Fahrtür (Kratzer)

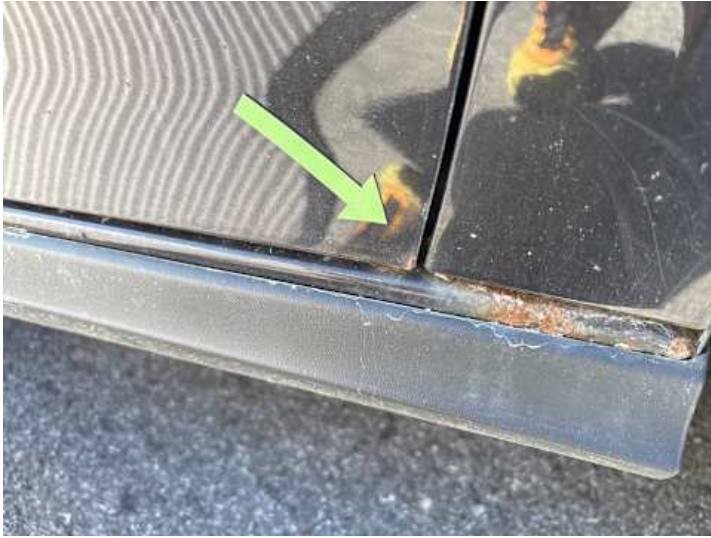
Beifahrtür (Rost)

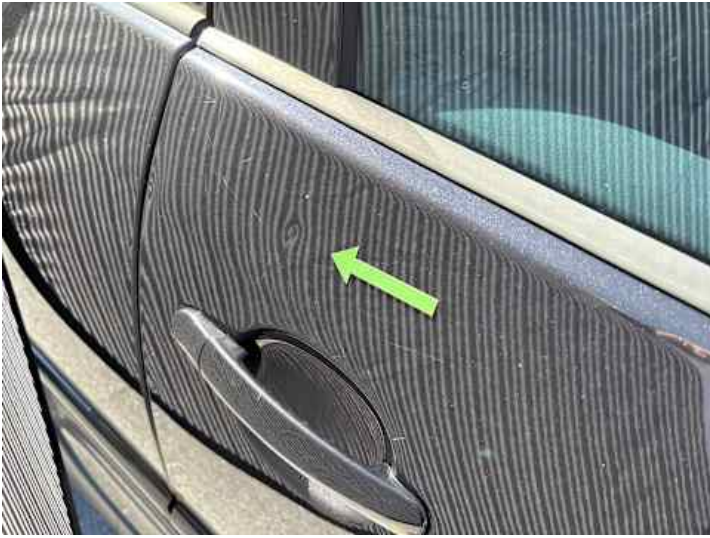
Beifahrtür (Delle, Kratzer)

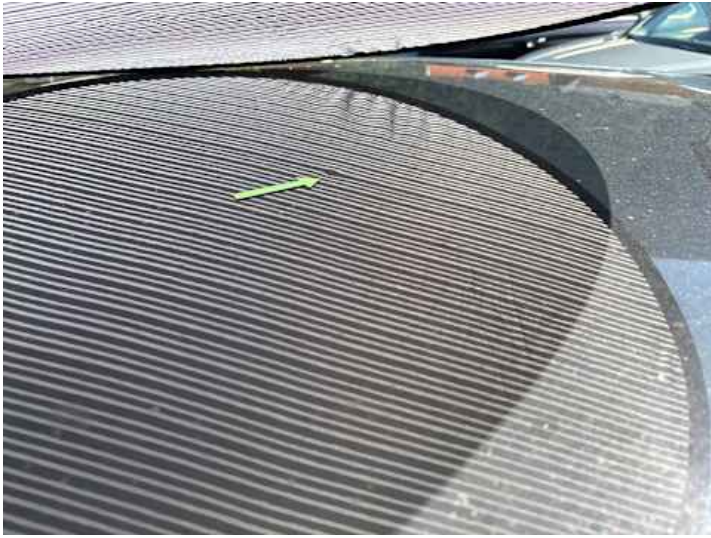
Dach (Delle)

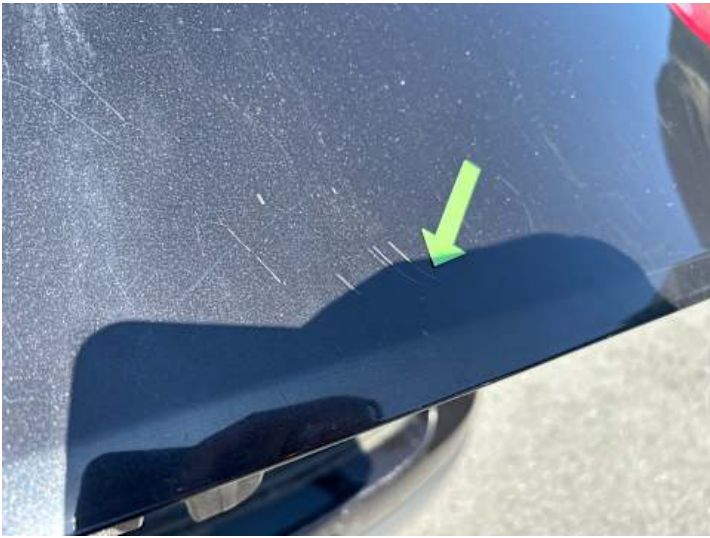
Stoßstange hinten (Kratzer)

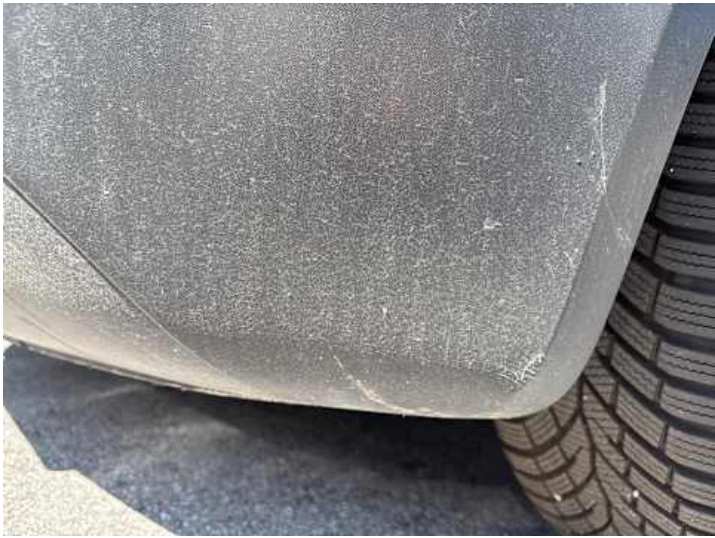
Stoßstange hinten (Kratzer)

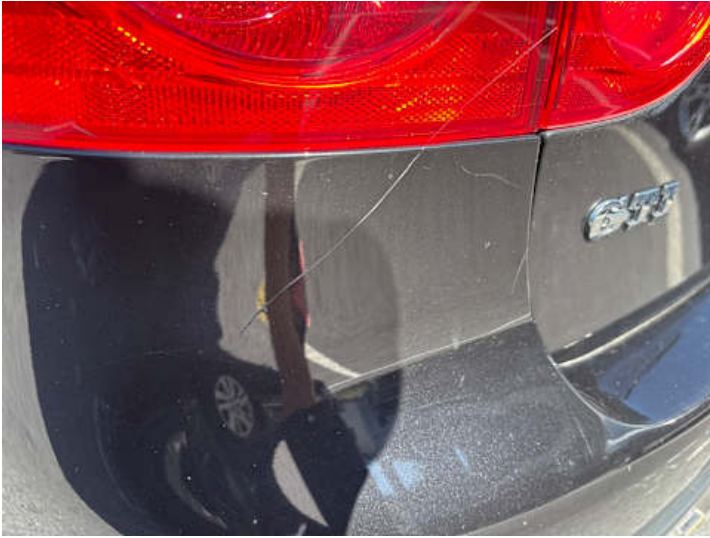
Stoßstange hinten (Kratzer)

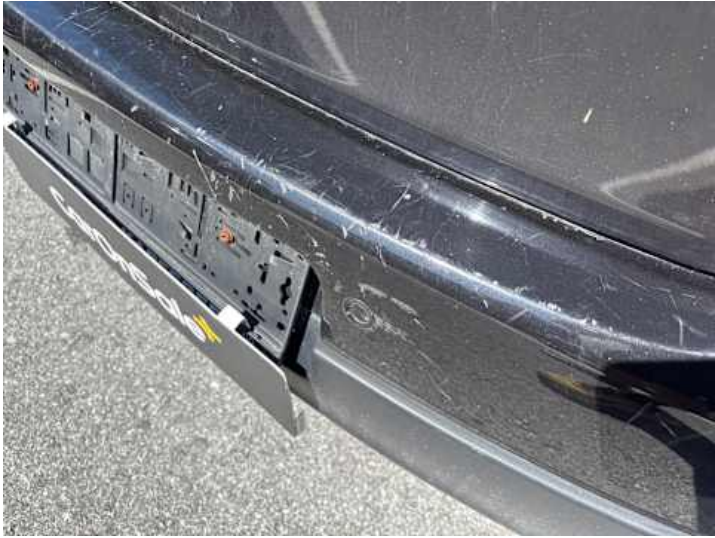
Stoßstange hinten (Kratzer)

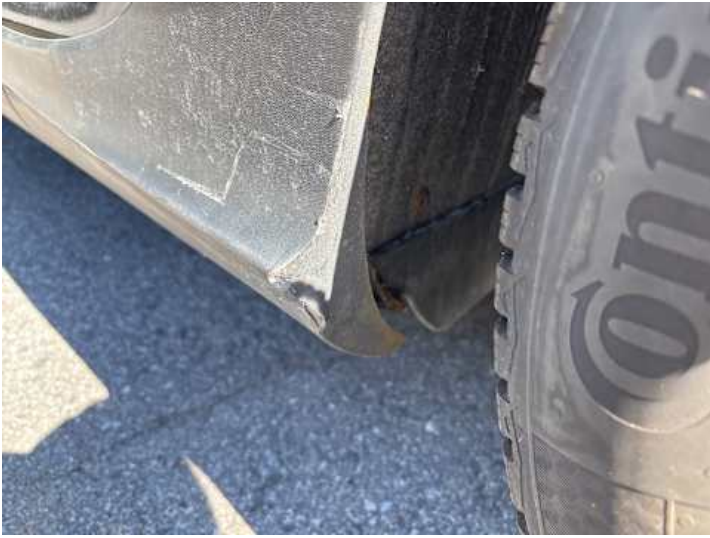
Schweller links (Rost)

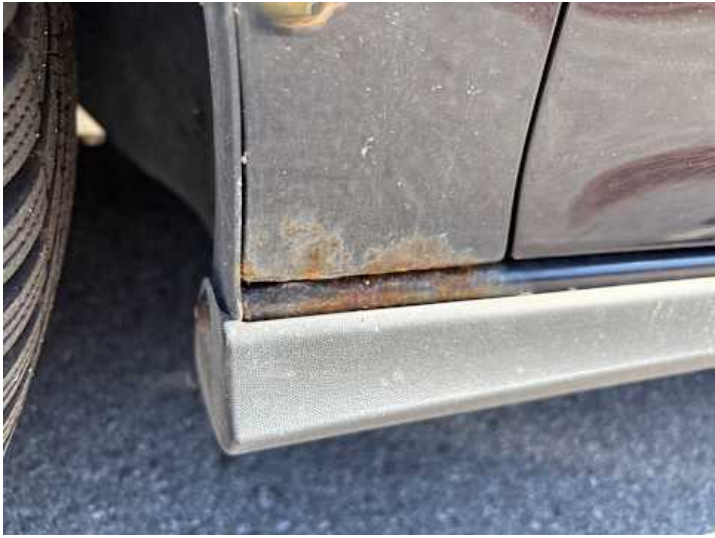
Schweller links (Rost)

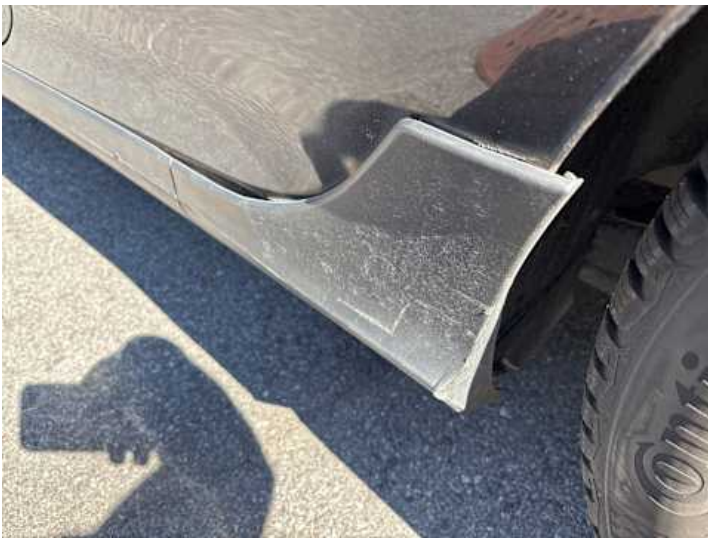
Schweller links (Verformung, Kratzer, Spaltmaße ungenau)

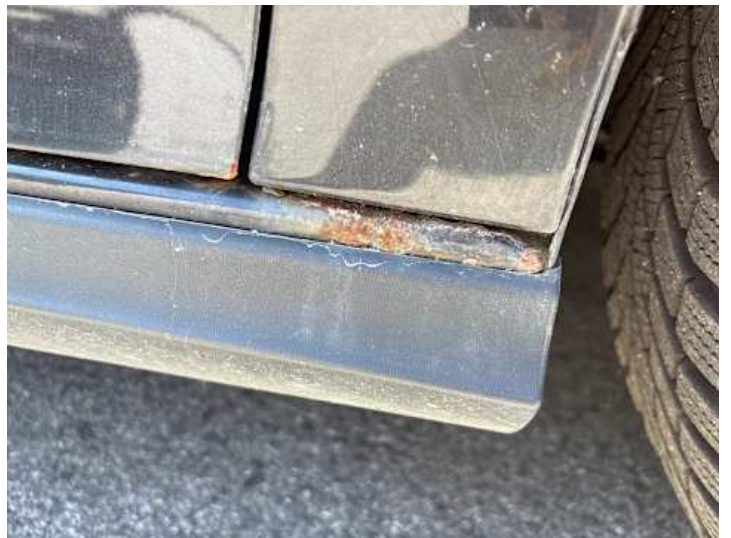
Schweller rechts (Rost)

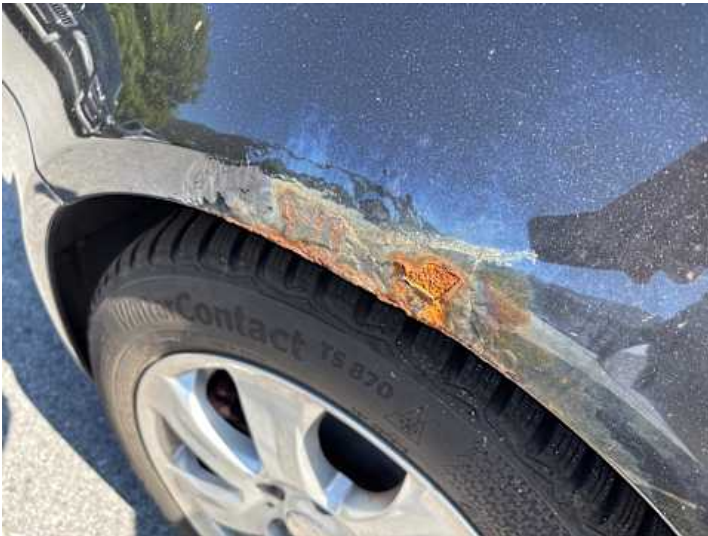
Kotflügel vorne links (Rost)

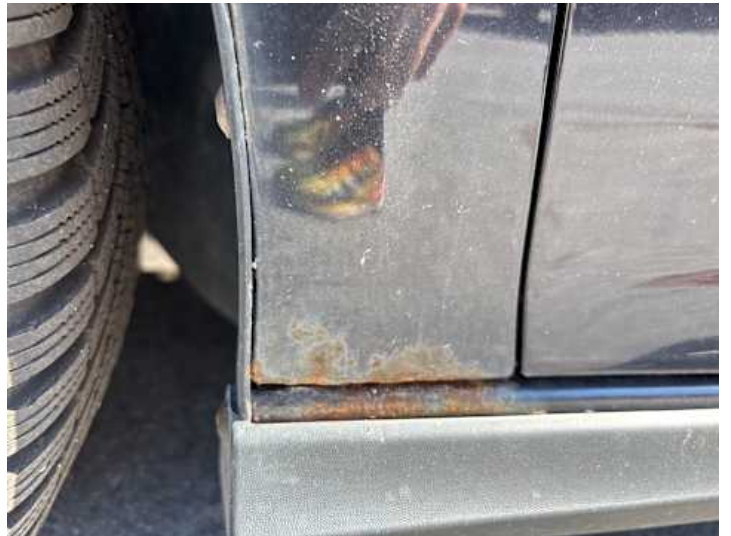
Kotflügel vorne links (Rost)

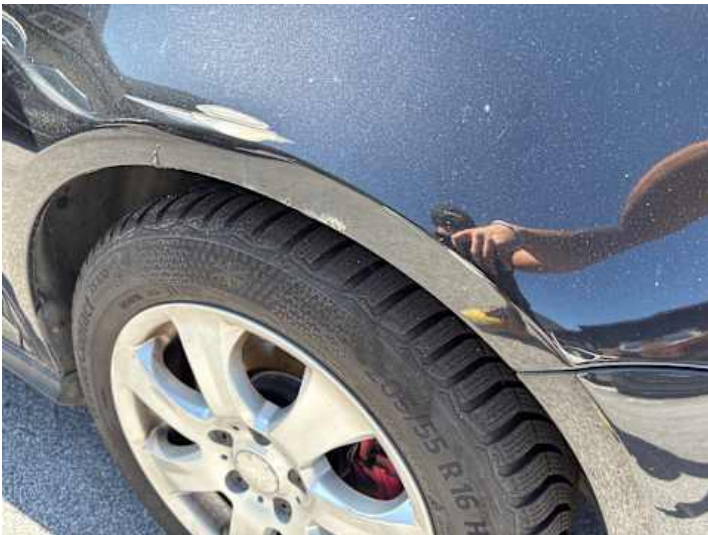
Kotflügel vorne rechts (Kratzer, Lackschaden, Rost)

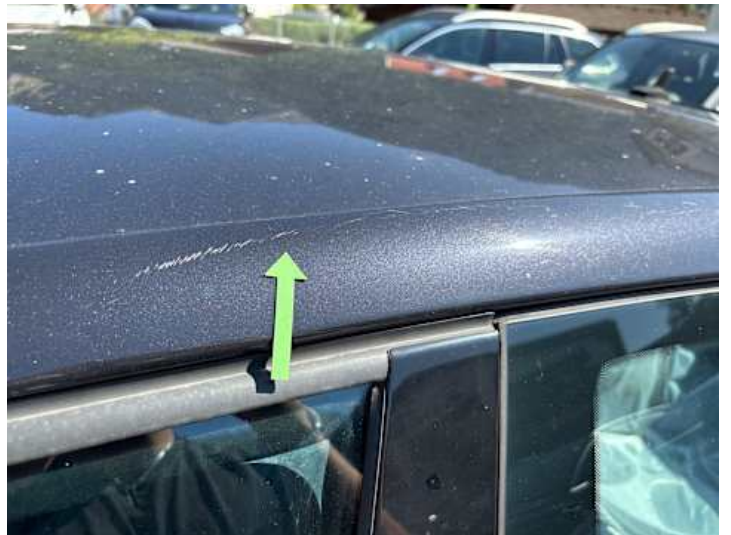
Seitenteil hinten links (Kratzer)

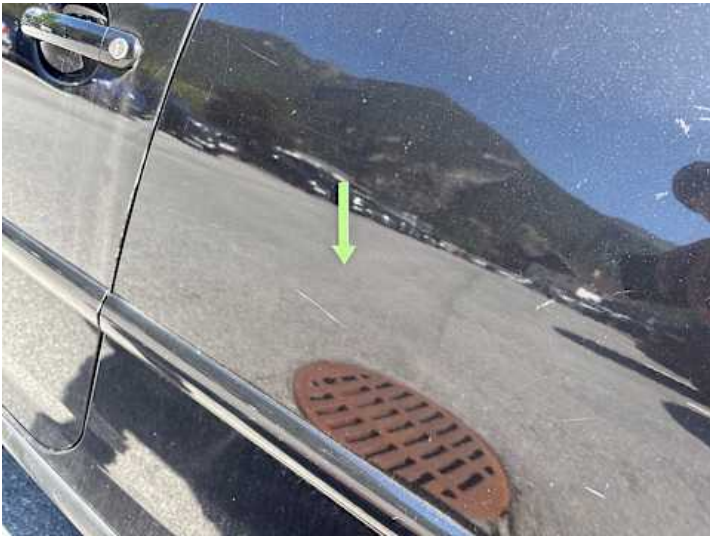
Seitenteil hinten links (Kratzer)

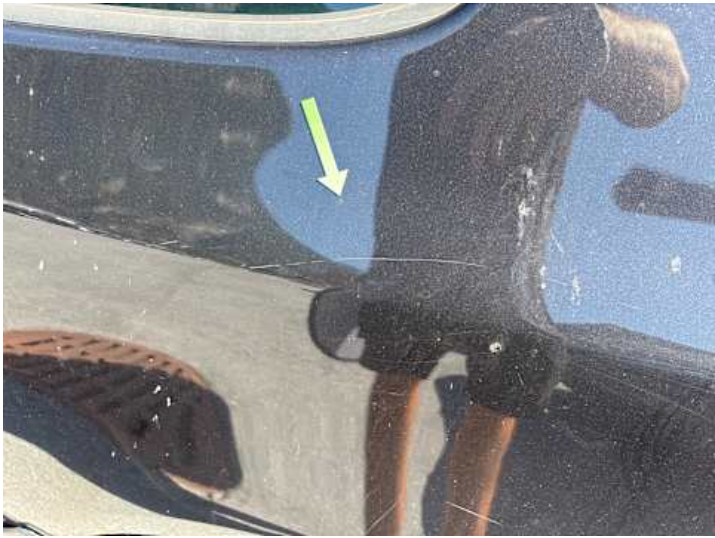
Seitenteil hinten links (Kratzer)

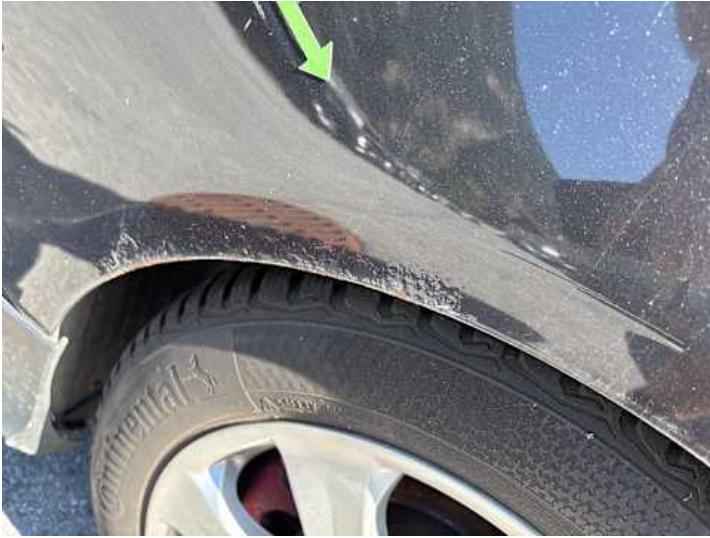
Seitenteil hinten links (Rost)

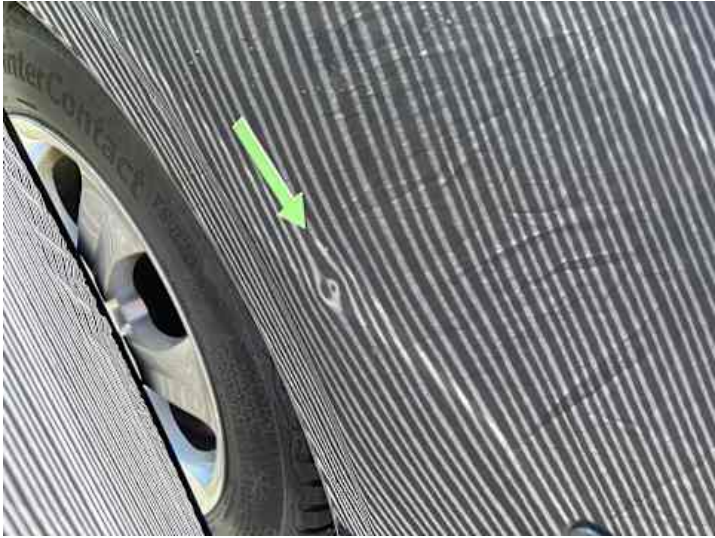
Seitenteil hinten rechts (Delle)

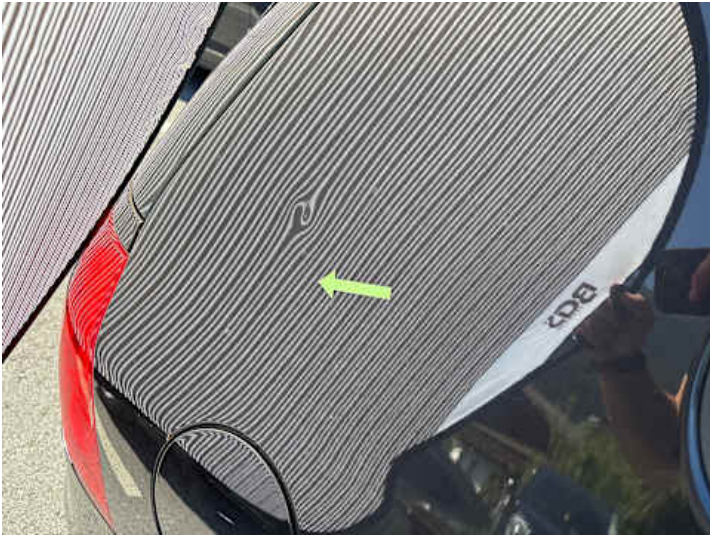
Seitenteil hinten rechts (Delle)

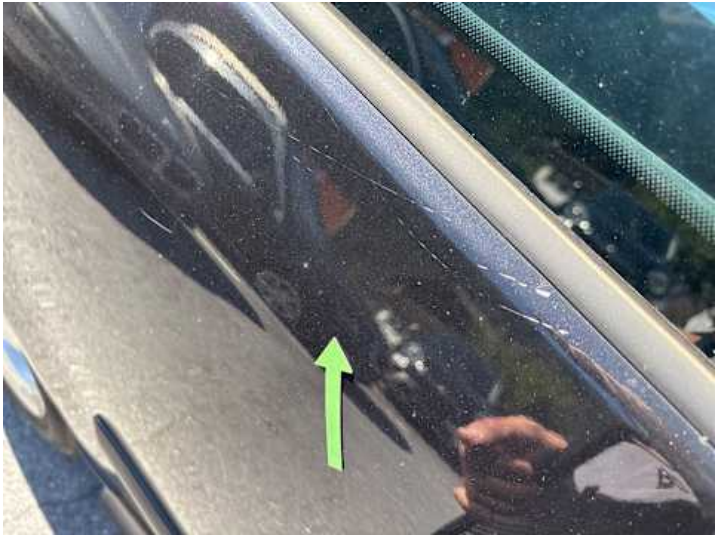
Seitenteil hinten rechts (Kratzer)

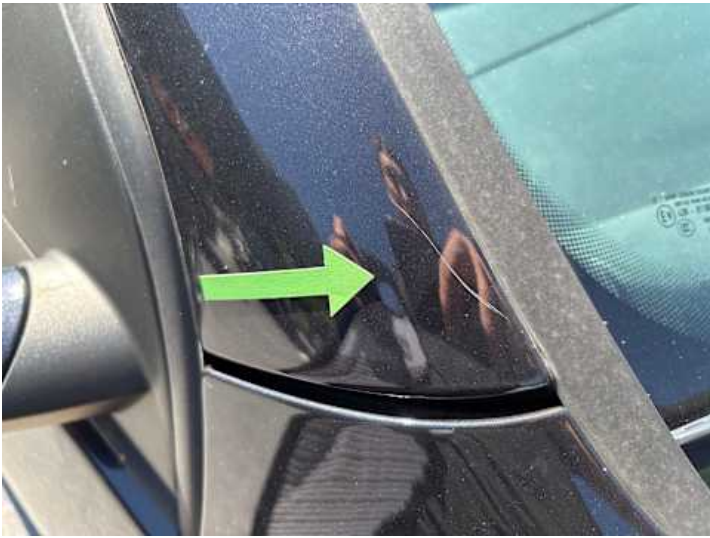
Seitenteil hinten rechts (Kratzer)

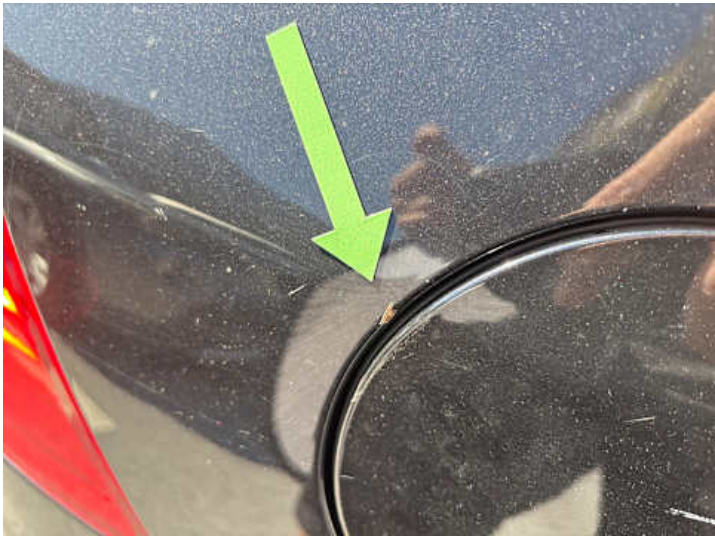
Seitenteil hinten rechts (Rost)

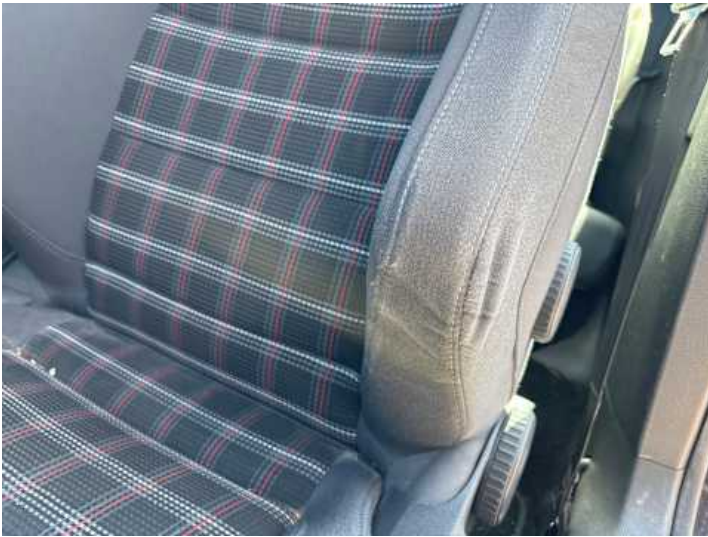
Innenraum (Verschleiß)

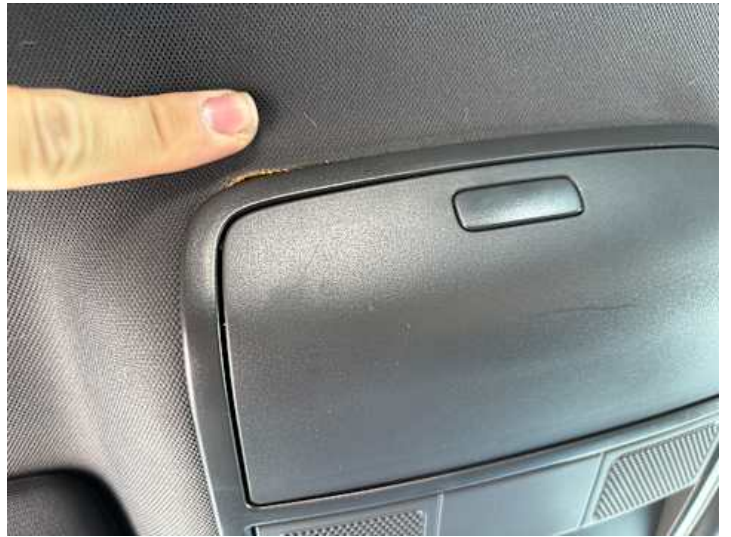
Innenraum (Verschleiß)

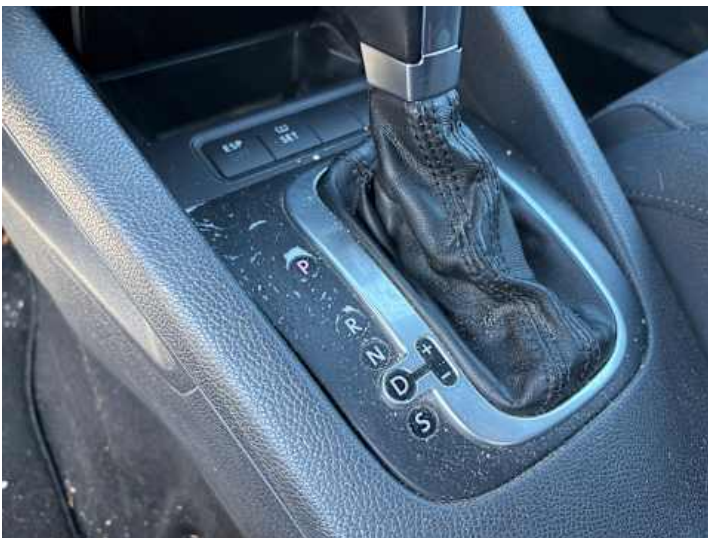
Innenraum (Verschleiß)

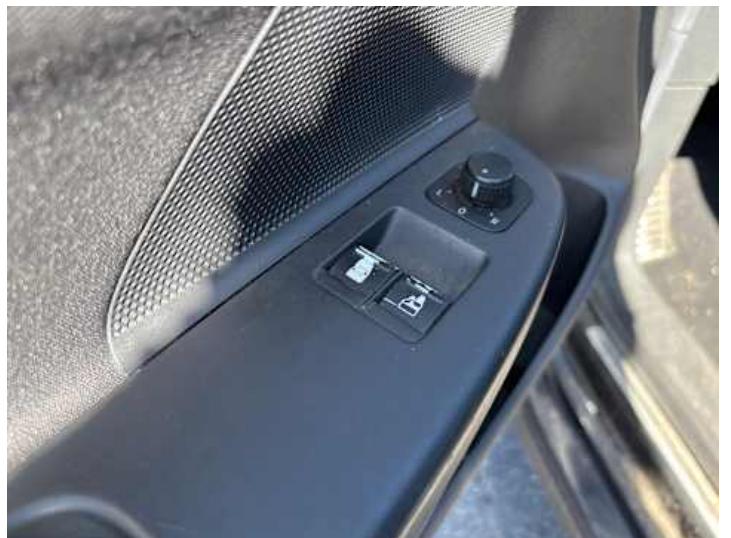
Innenraum (Verschleiß)

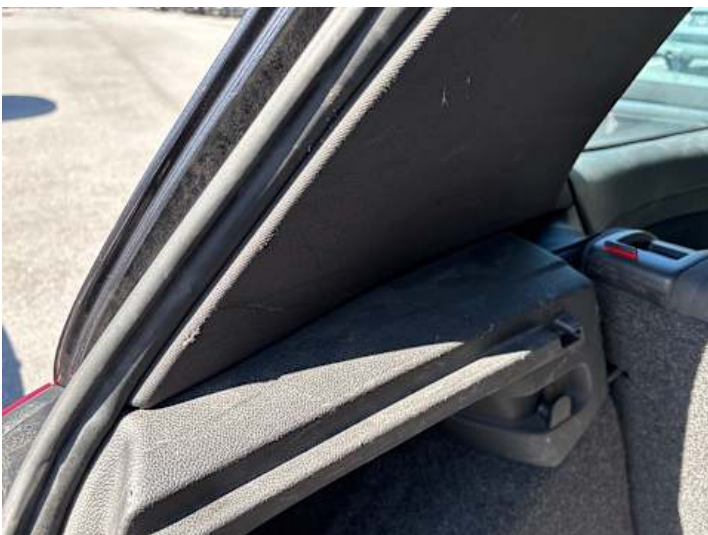
Innenraum (Kratzer)

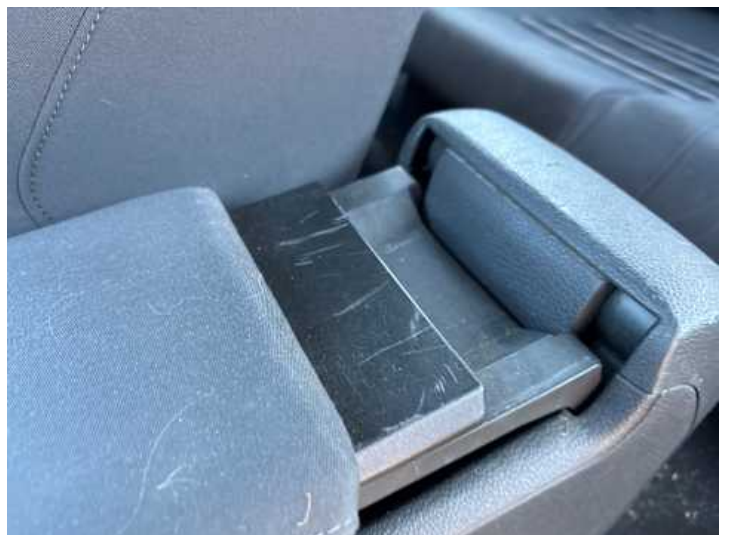
Innenraum (Kratzer)

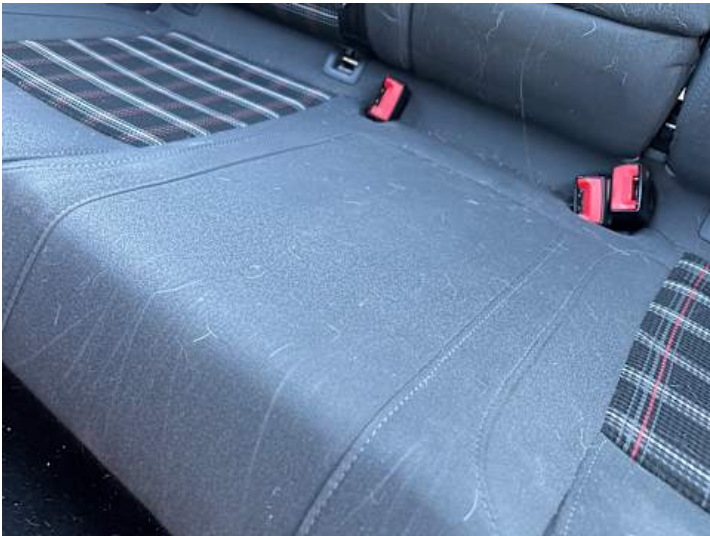
Innenraum (Tierhaare/Tiergeruch)

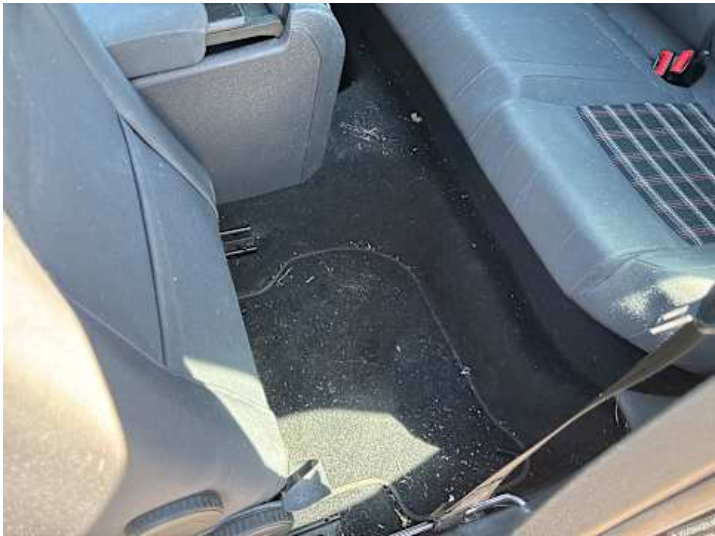
Innenraum (Verschmutzung)

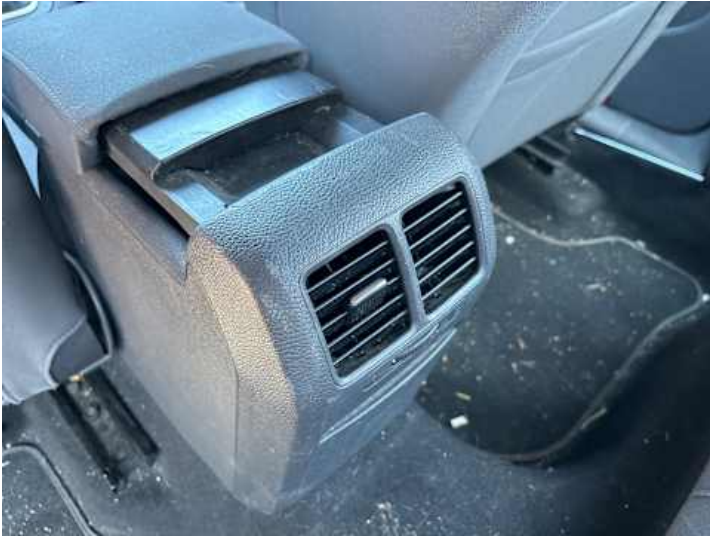
Innenraum (Diverse Schäden)
