## Volkswagen Transporter lang FWD

EZ 09/2023 | Kastenwagen | Diesel | Schaltgetriebe | 31.793km  
Besteuerung: Regelbesteuert (Deutschland)  
Fahrzeugstandort: 47\*\*\*  
Fahrzeug aufgenommen am: 23.07.2026

# Hinweise zum Zustandsbericht

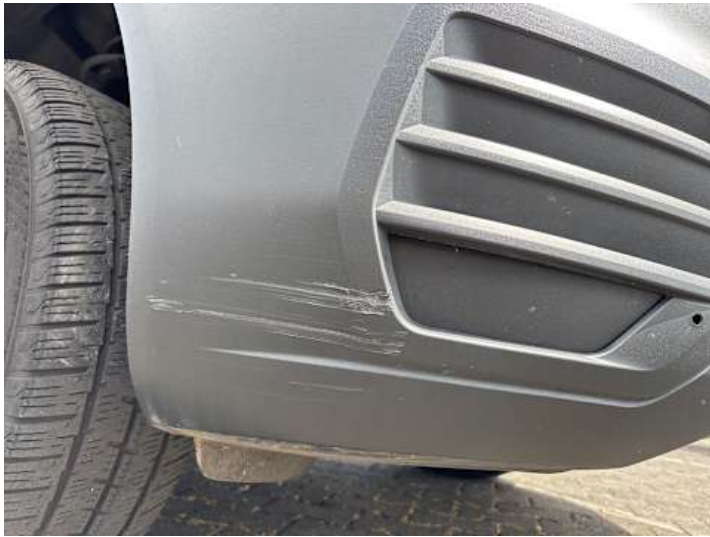
Stoßstange vorne (Kratzer)

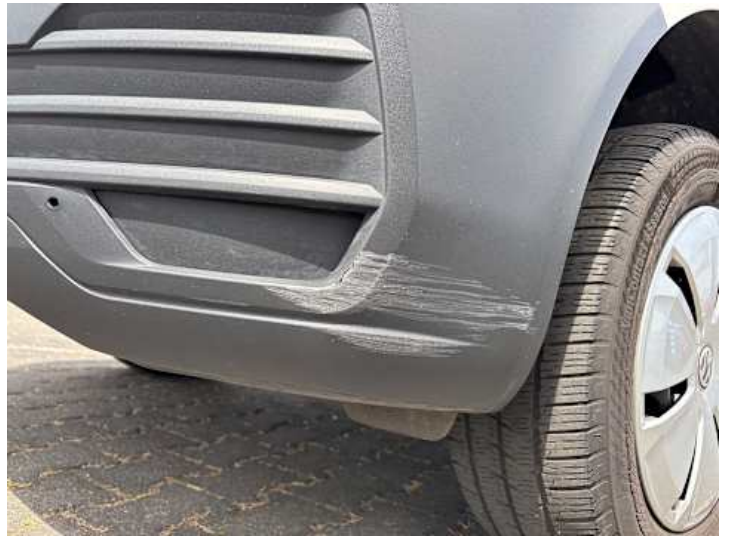
Stoßstange vorne (Kratzer)

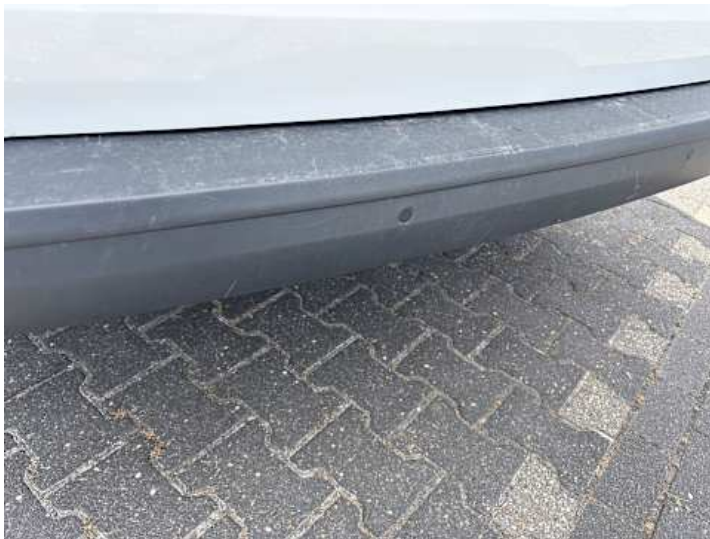
Stoßstange hinten (Kratzer)

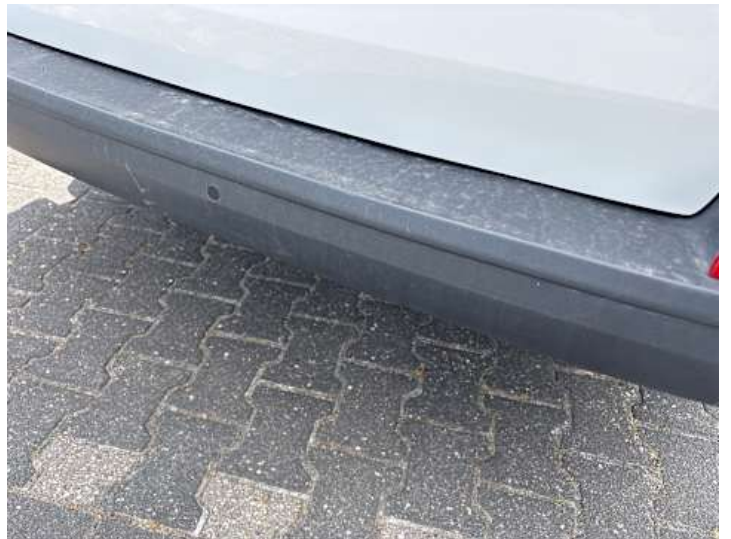
Stoßstange hinten (Kratzer)

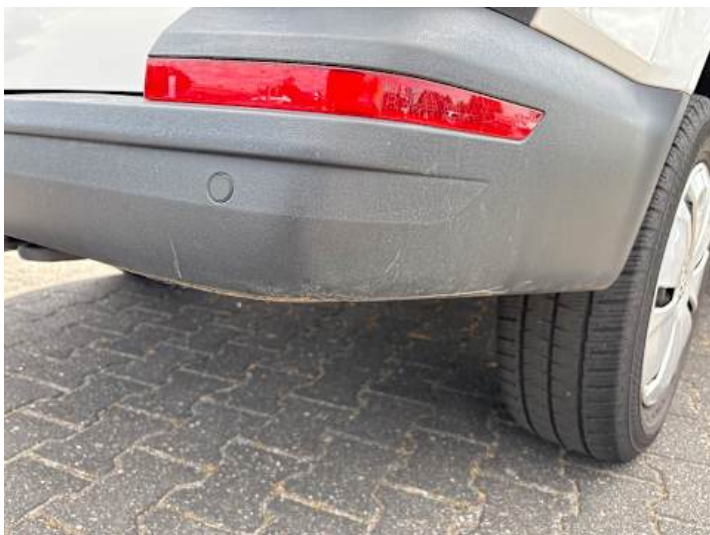
Stoßstange hinten (Kratzer)

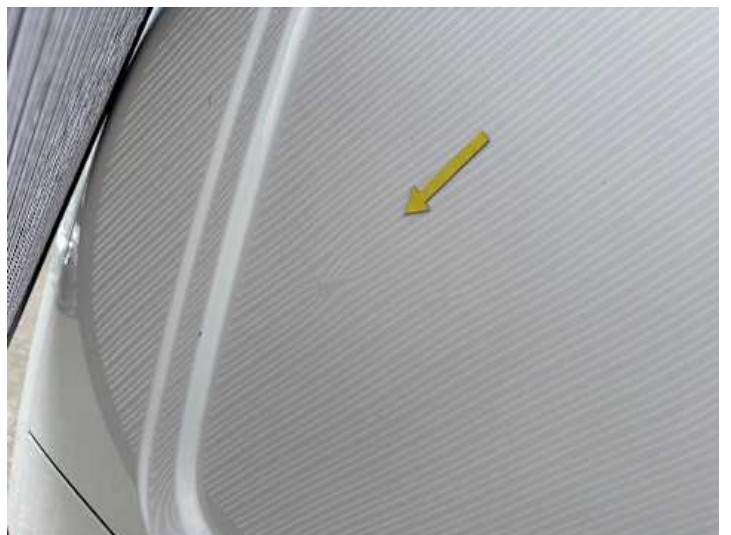
Seitenteil hinten rechts (Delle)

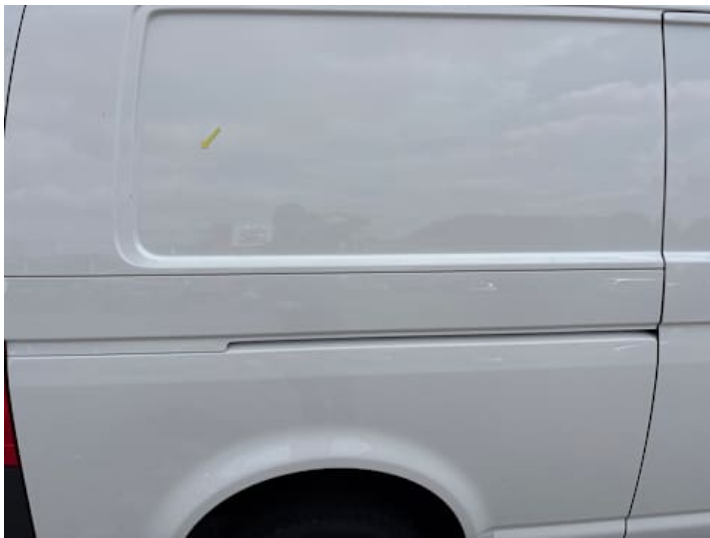
Seitenteil hinten rechts (Delle)

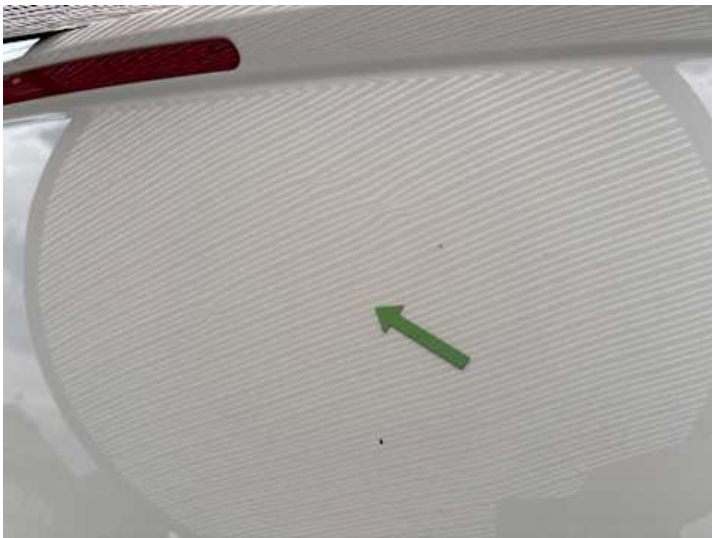
Heckklappe (Delle)

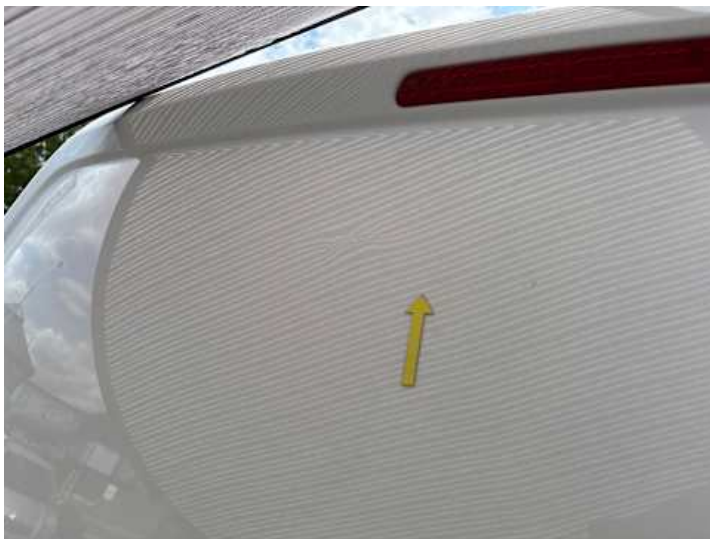
Heckklappe (Delle)

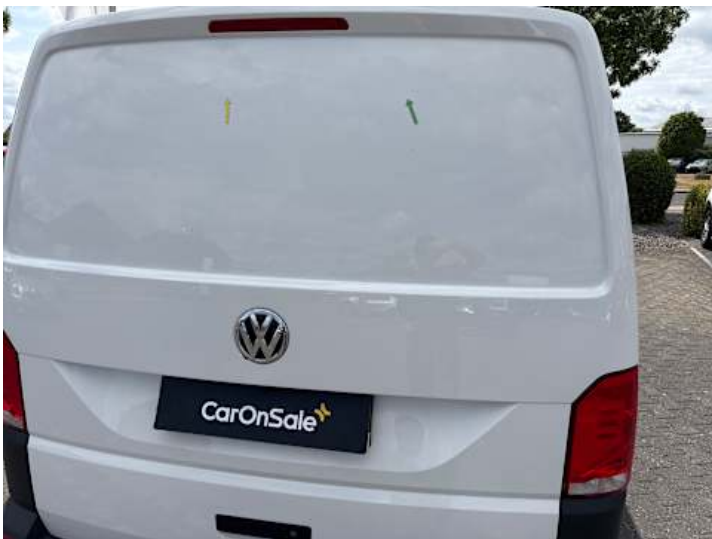
Heckklappe (Delle)

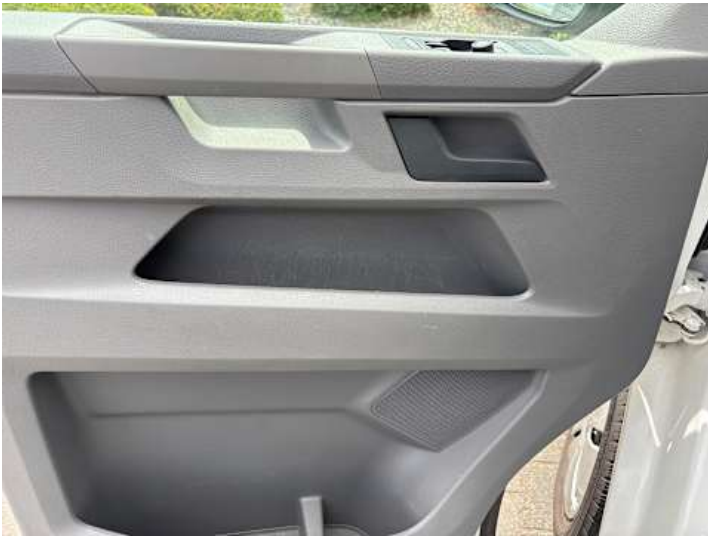
Innenraum (Verschleiß)

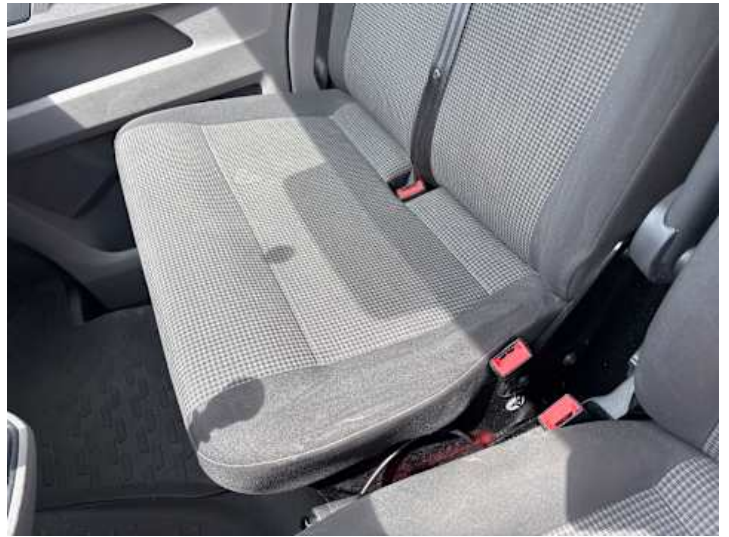
Innenraum (Verschleiß)

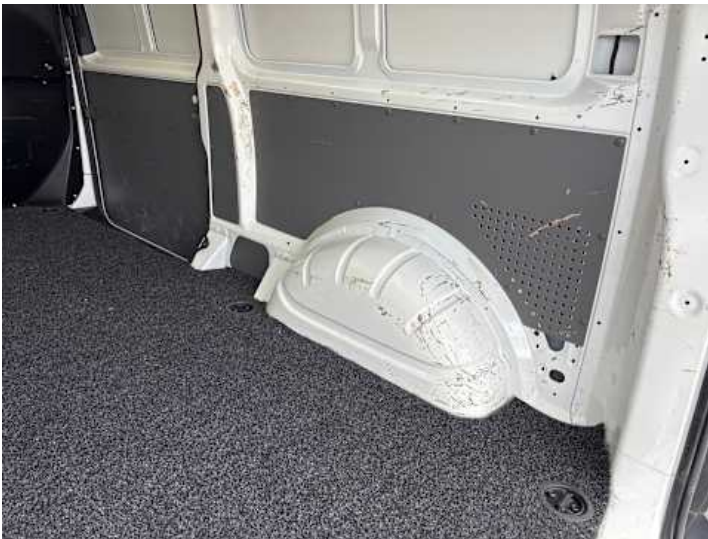
Innenraum (Verschleiß)

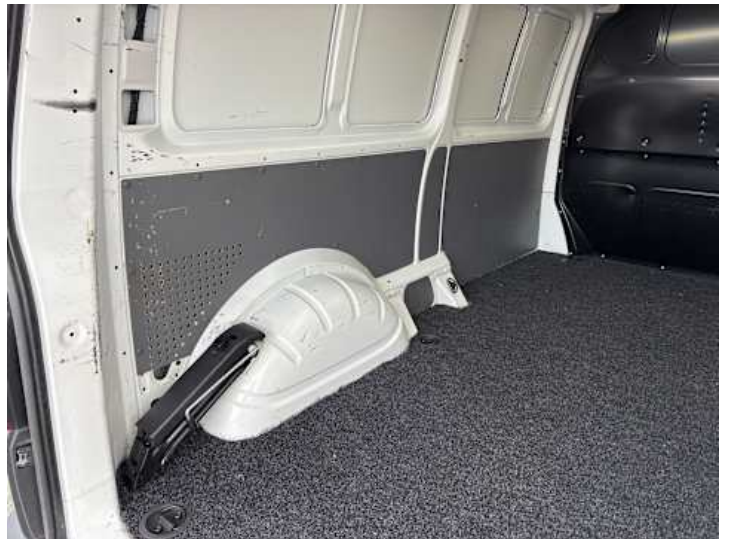
Innenraum (Verschleiß)

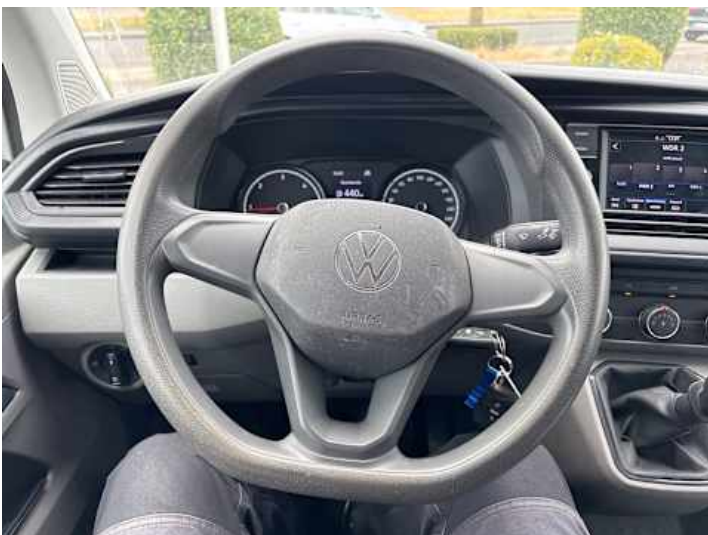
Innenraum (Verschleiß)

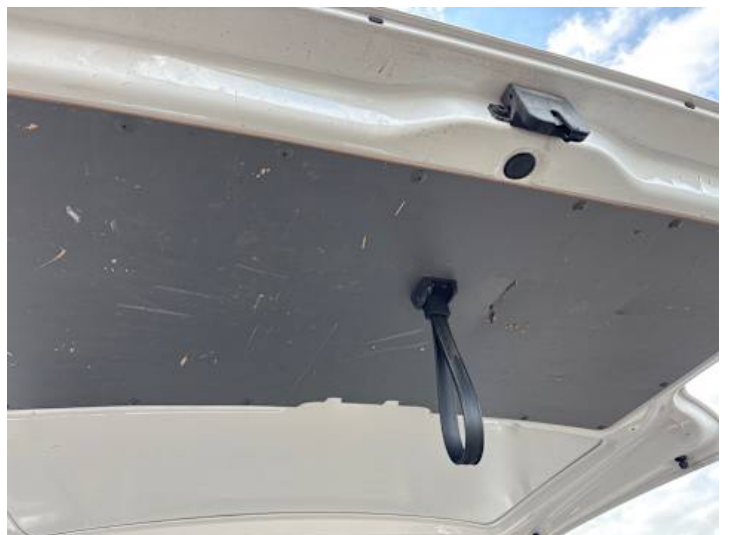
Innenraum (Verschleiß, Riss/Bruch)
