## Mercedes-Benz 110/114/116/119 CDI RWD lang

EZ 05/2022 | Kastenwagen | Diesel | Automatikgetriebe | 62.816km  
Besteuerung: Regelbesteuert (Deutschland)  
Fahrzeugstandort: 06\*\*\*  
Fahrzeug aufgenommen am: 11.08.2026

# Hinweise zum Zustandsbericht

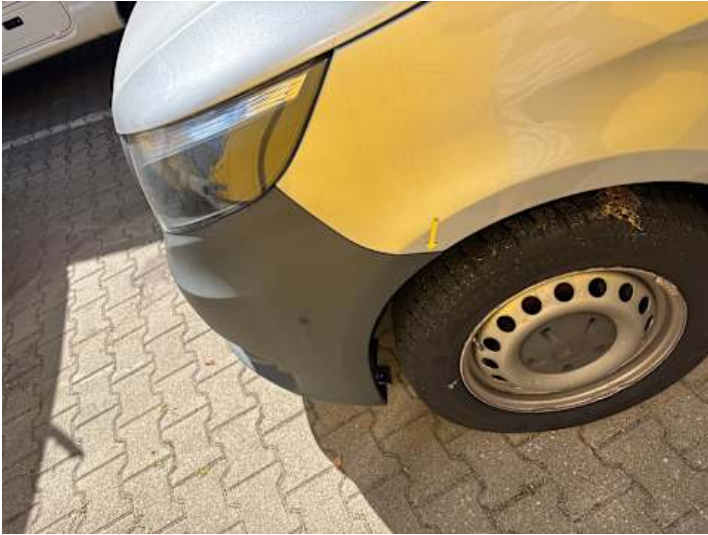
Stoßstange vorne (Spaltmaße ungenau)

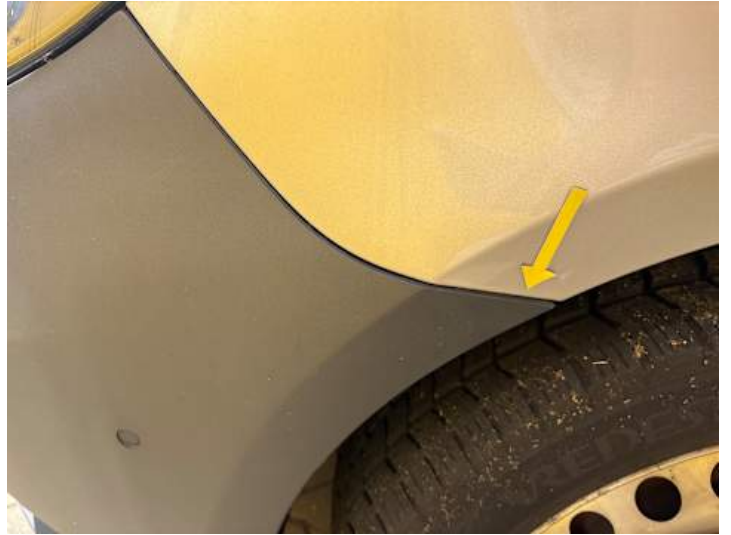
Stoßstange vorne (Spaltmaße ungenau)

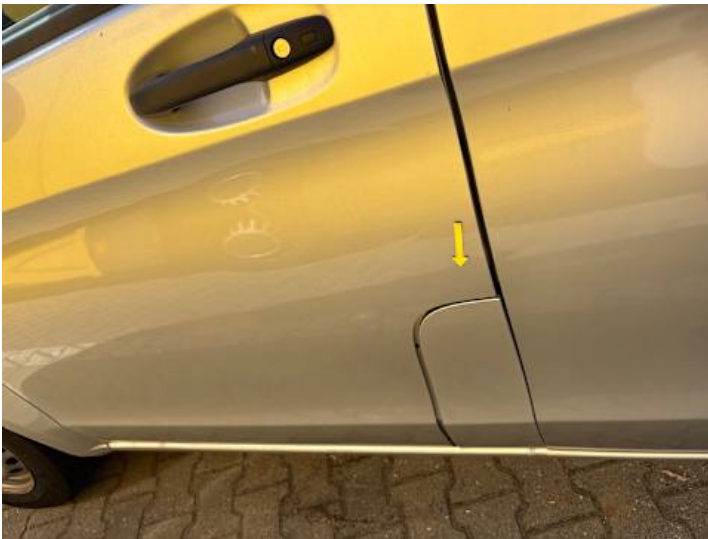
Fahrertür (Delle)

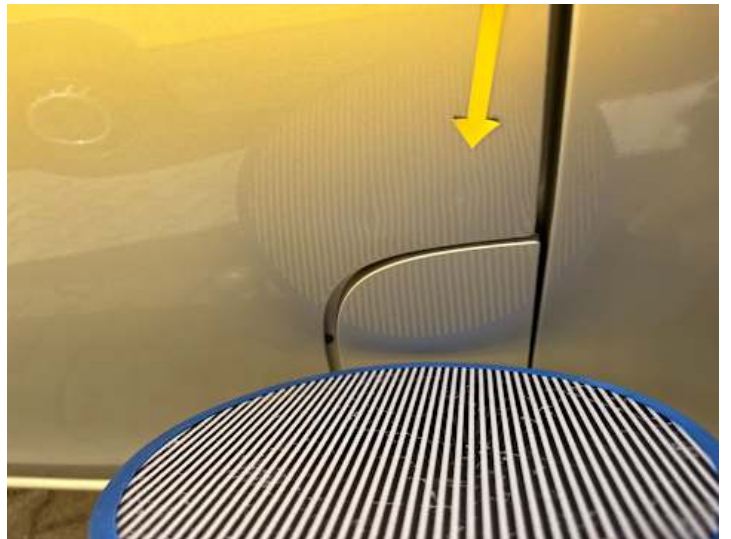
Fahrertür (Delle)

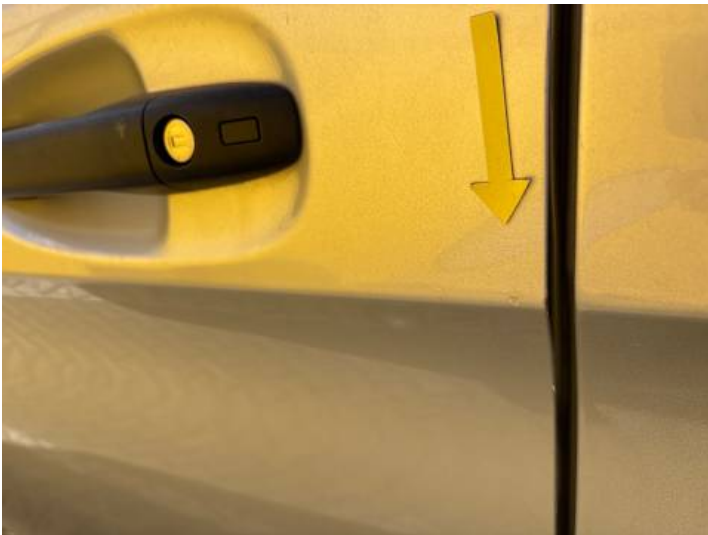
Fahrertür (Kratzer)

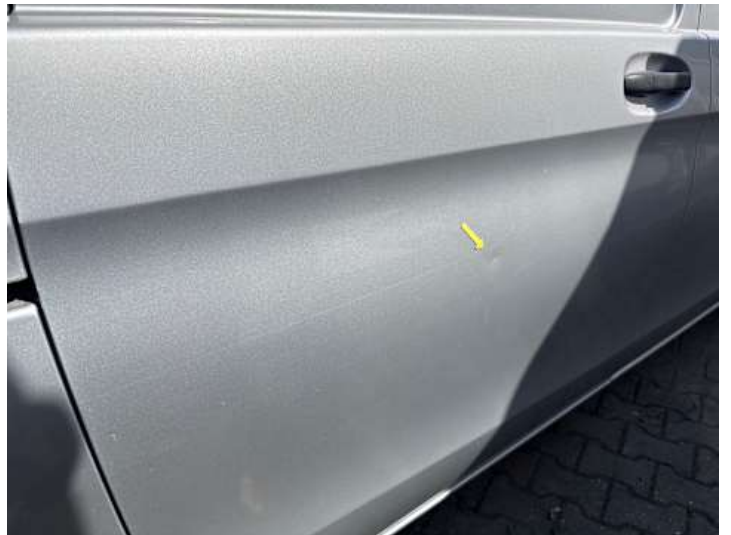
Türe hinten rechts (Delle, Kratzer)

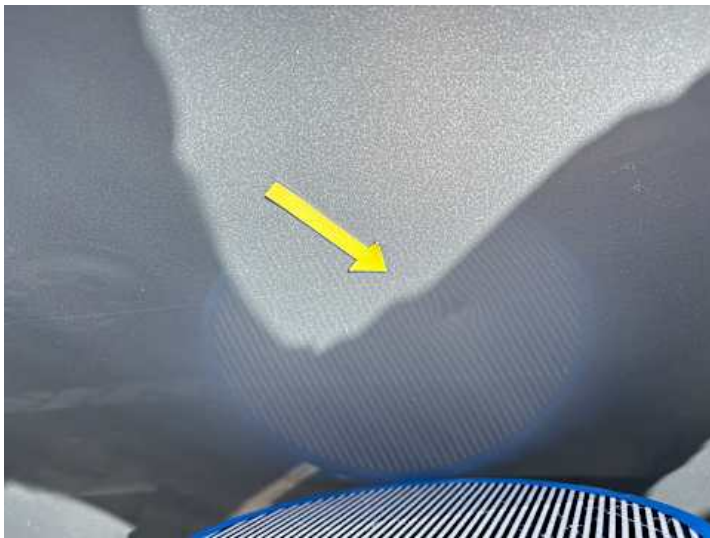
Türe hinten rechts (Delle, Kratzer)

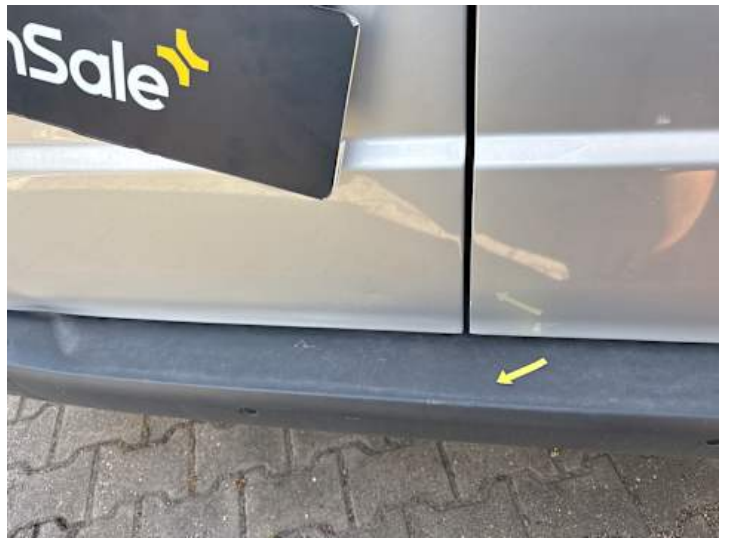
Stoßstange hinten (Kratzer)

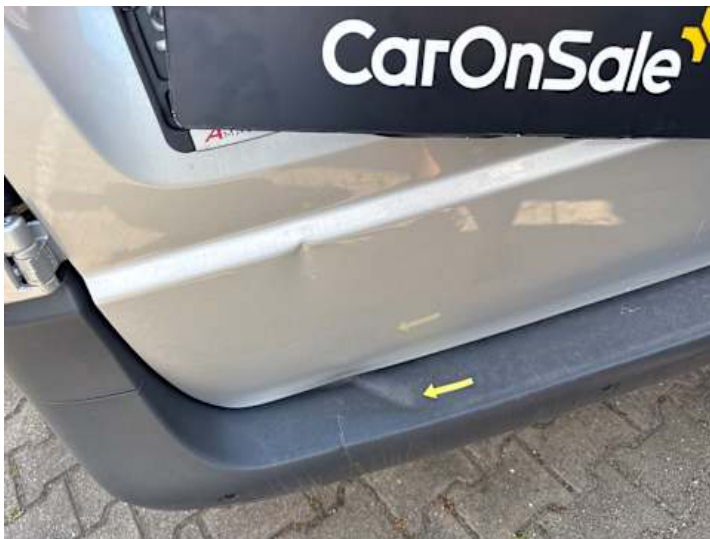
Stoßstange hinten (Verformung)

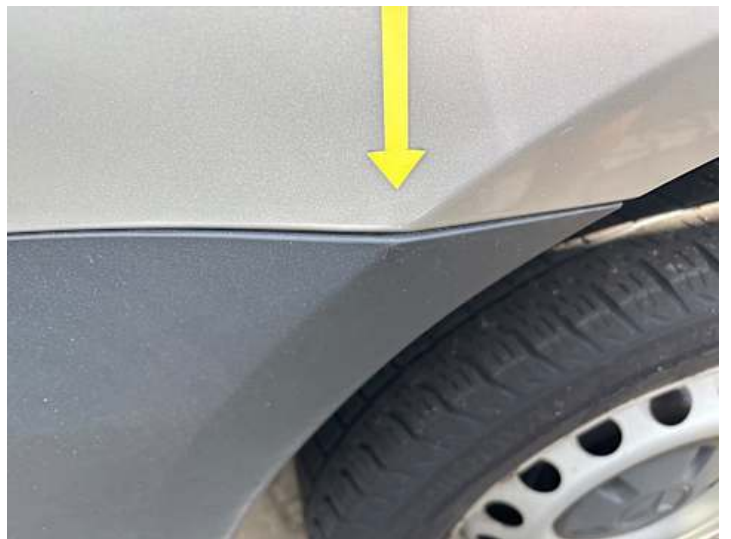
Stoßstange hinten (Spaltmaße ungenau)

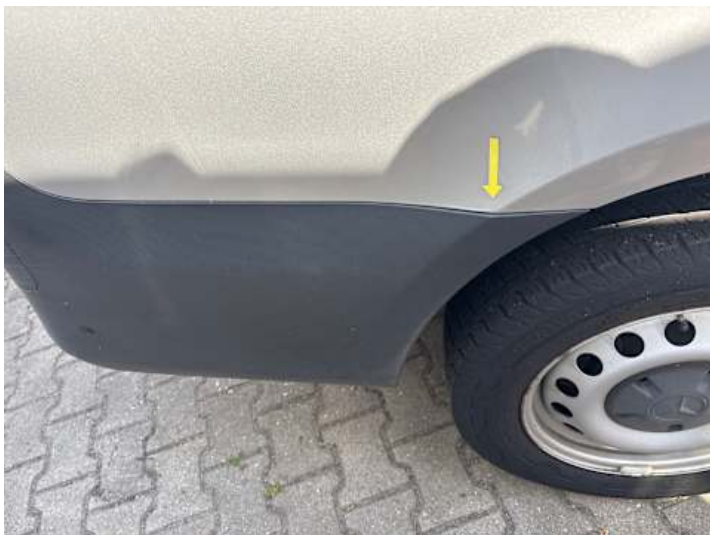
Stoßstange hinten (Spaltmaße ungenau)

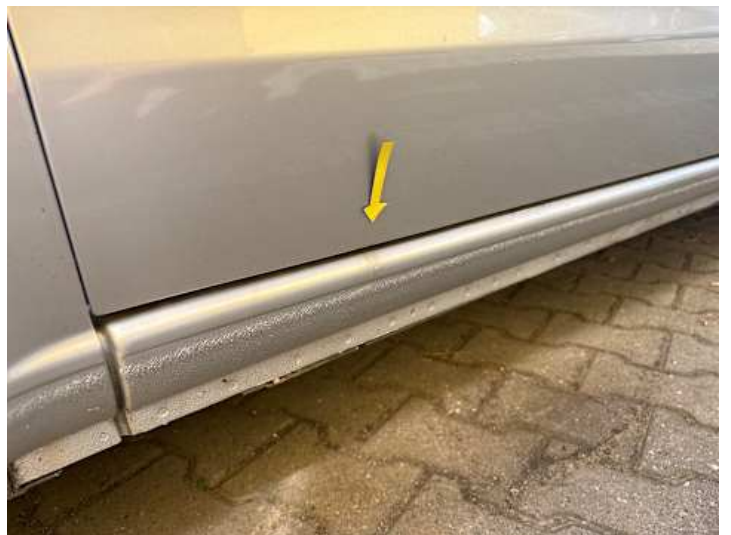
Schweller links (Kratzer)

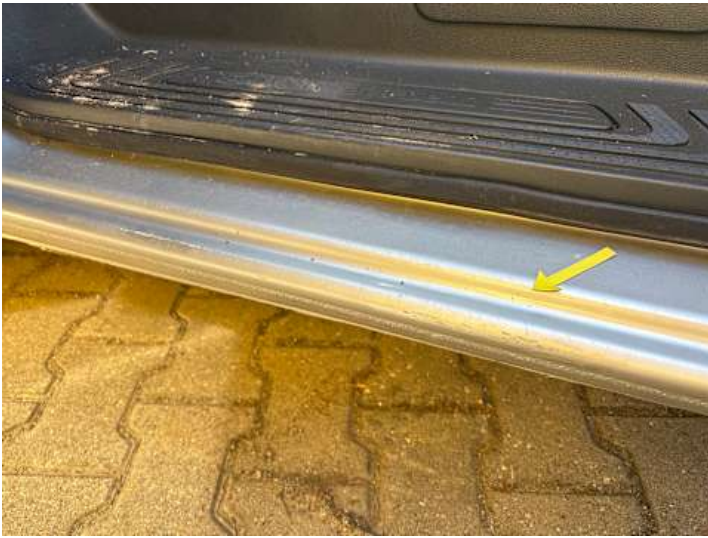
Schweller links (Kratzer)

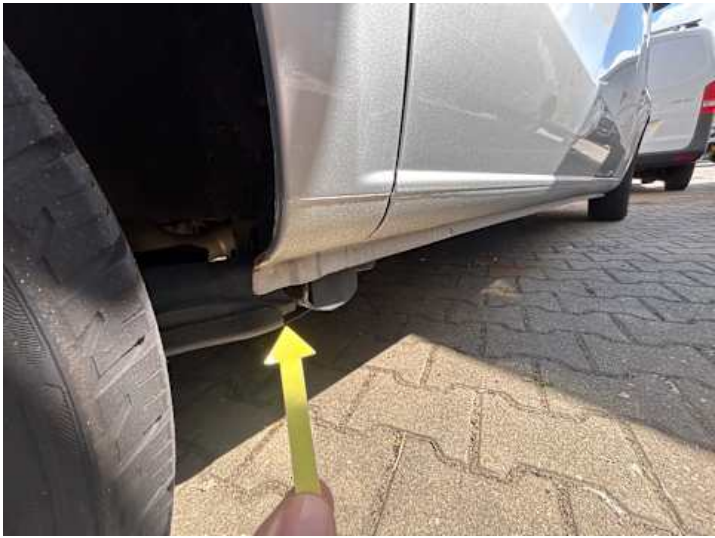
Schweller rechts (Rost)

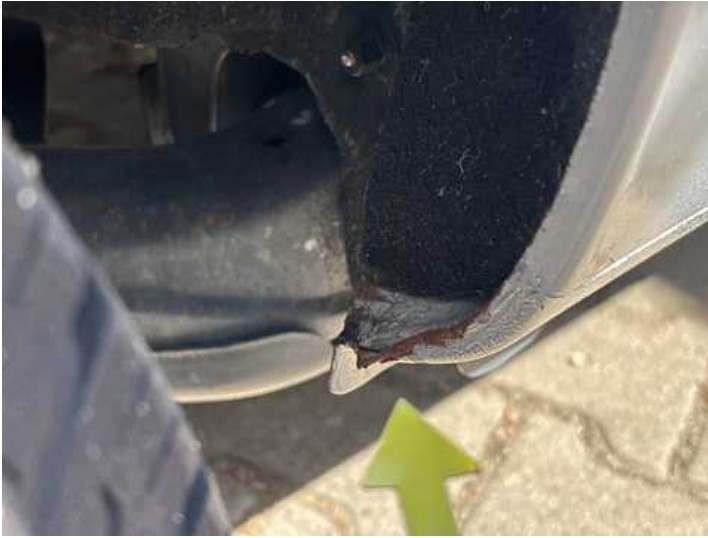
Schweller rechts (Rost)

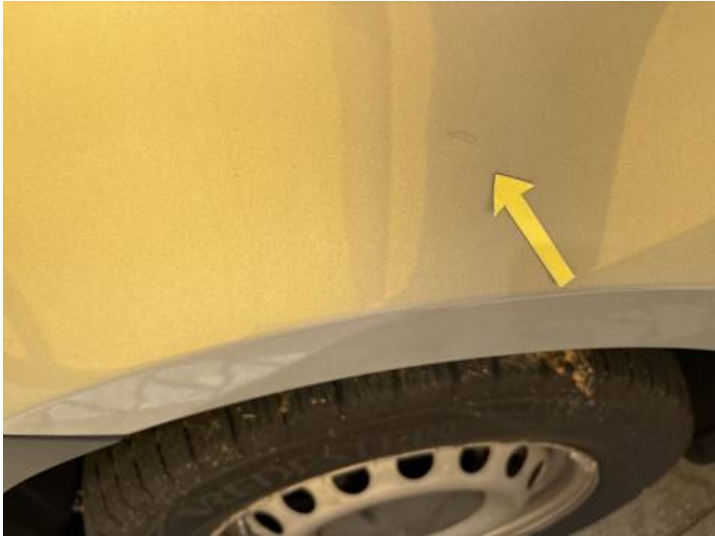
Kotflügel vorne links (Kratzer)

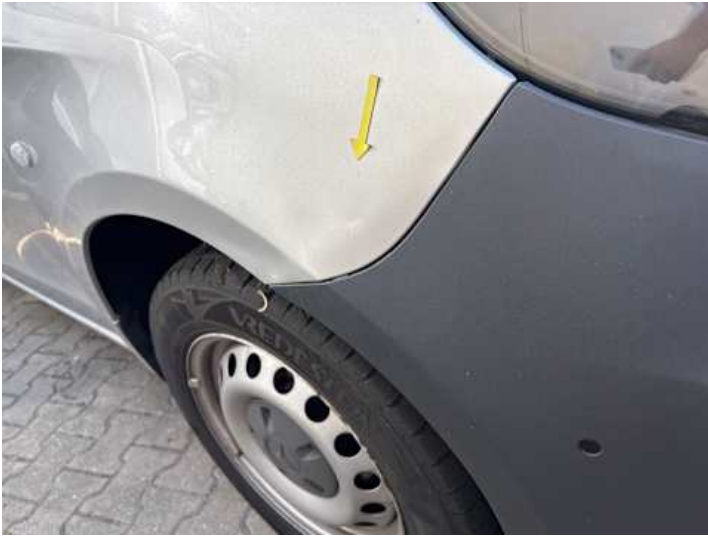
Kotflügel vorne rechts (Verformung, Spaltmaße ungenau)

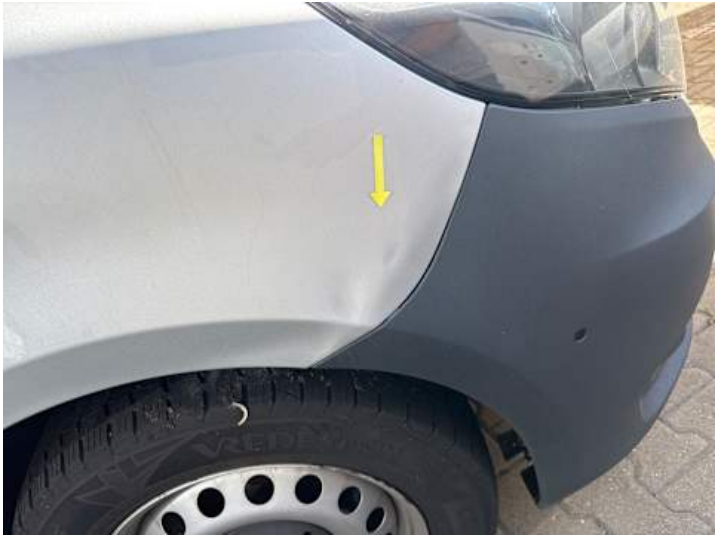
Kotflügel vorne rechts (Verformung, Spaltmaße ungenau)

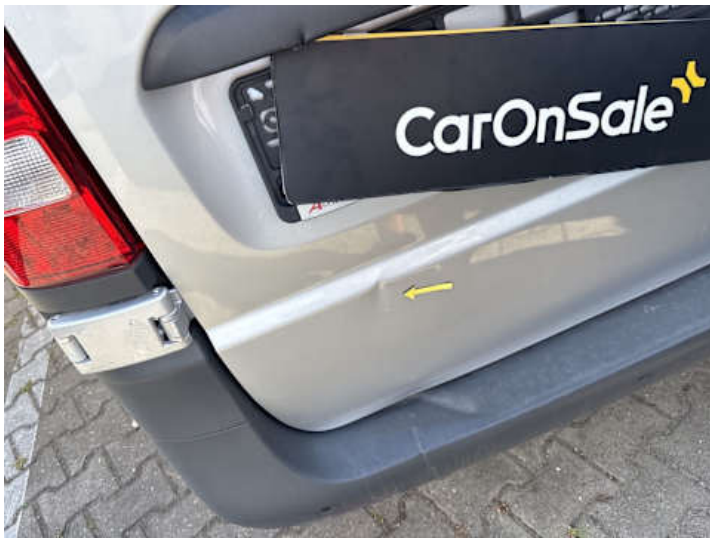
Heckklappe (Delle, Kratzer)

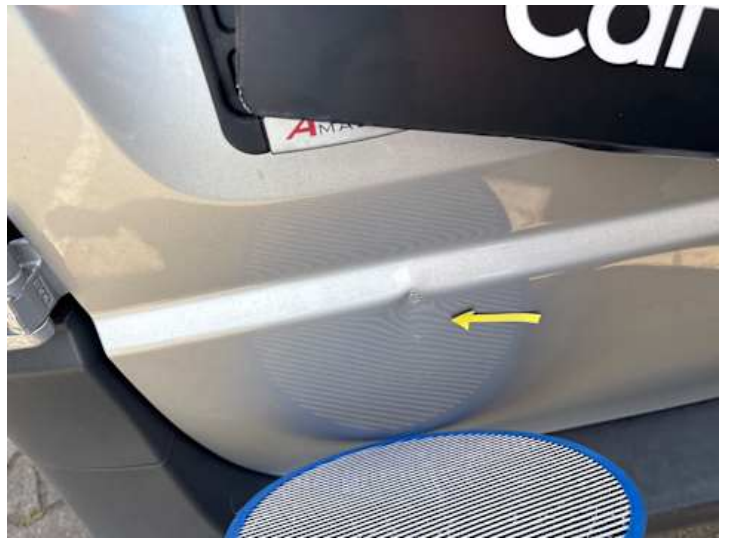
Heckklappe (Delle, Kratzer)

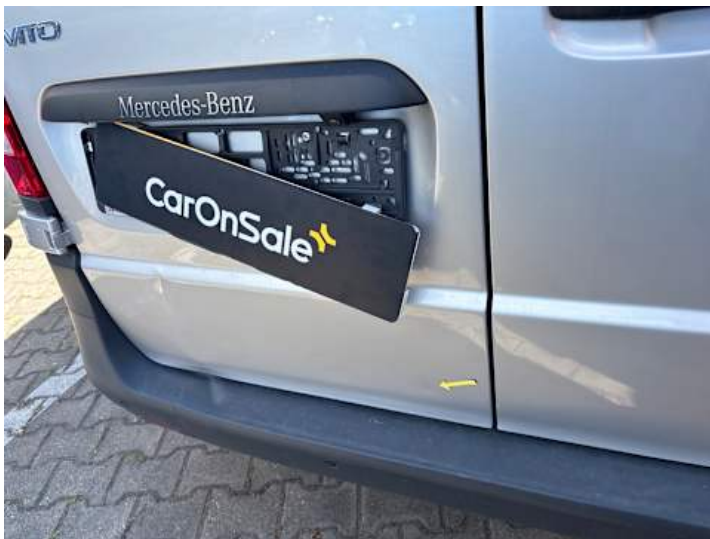
Heckklappe (Delle, Kratzer)

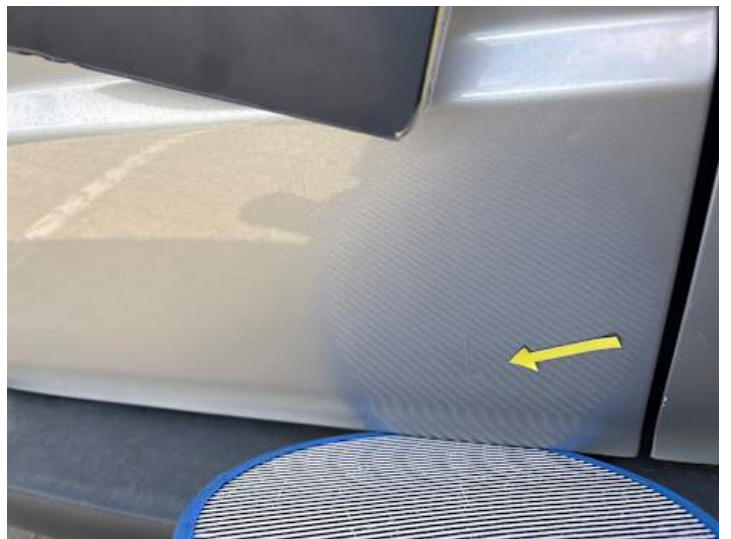
Heckklappe (Delle, Kratzer)

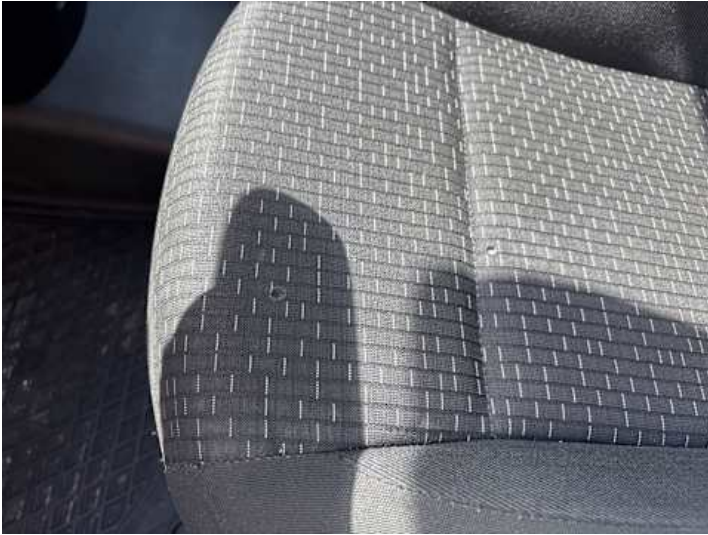
Innenraum (Brandloch)

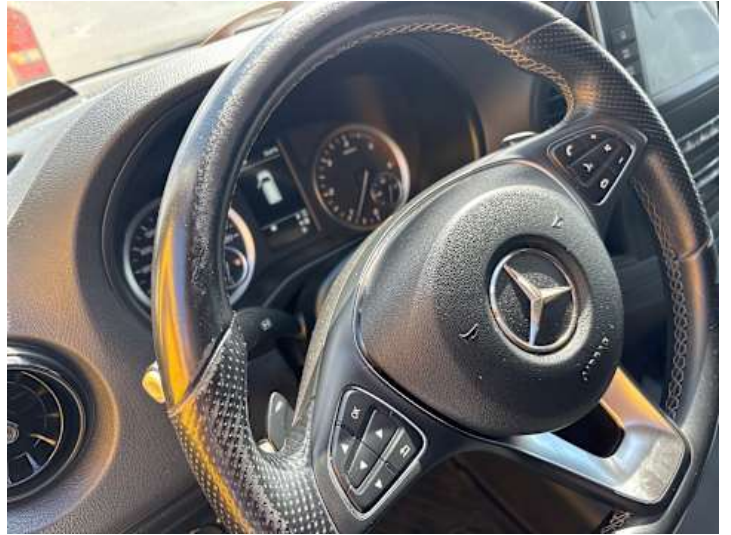
Innenraum (Verschleiß)

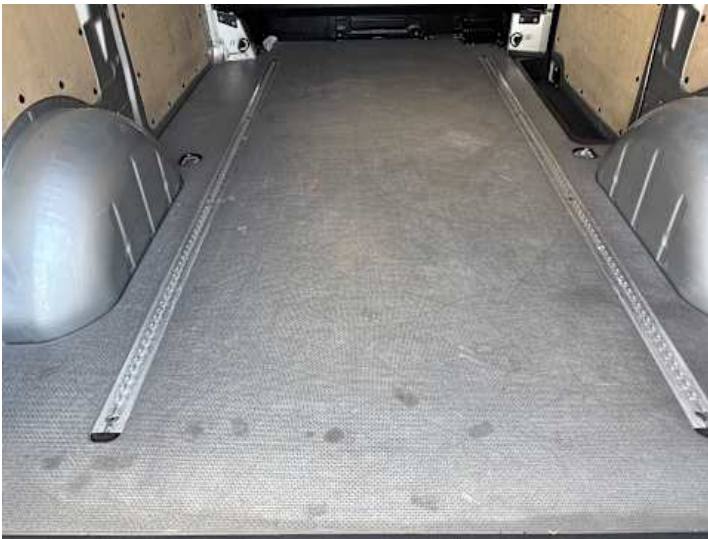
Innenraum (Verschmutzung)
