## Zustandsbericht ohne Ausstattung

**FIN** YV1ZWH7V2S1640191

| Typ / Verkaufsbez. | V60 T8 AWD Recharge<br>Plus Bright | Aufbauart | Geländewagen |

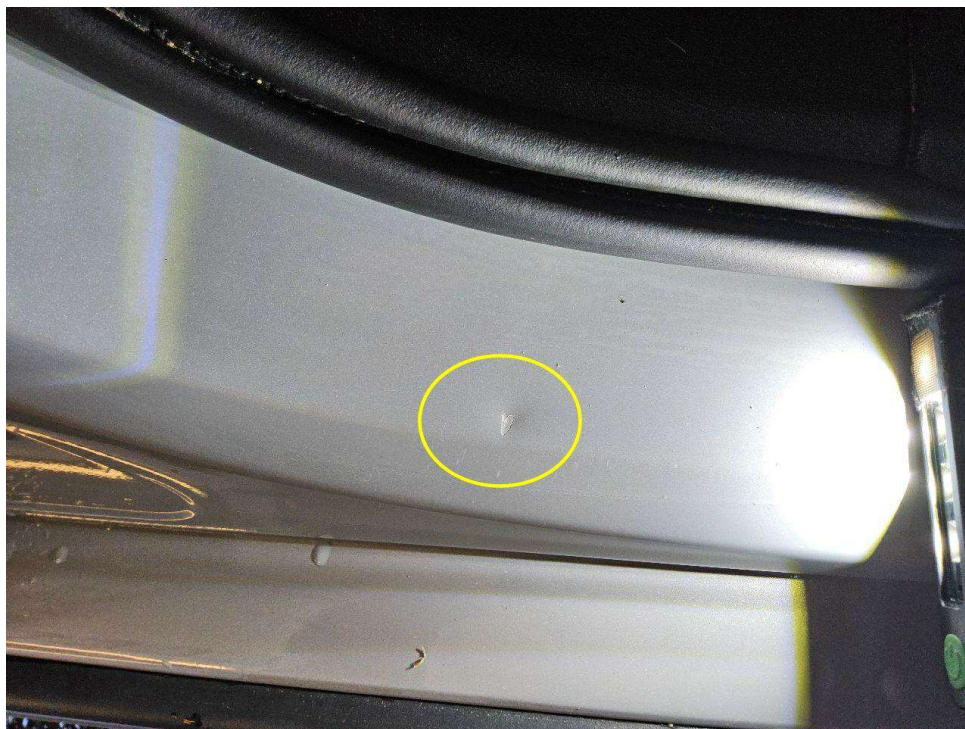
Bild 7 : Türeinstieg vorne rechts eingedellt und verschrammt

| Bezeichnung des Schadens / Rep.-Weg | Rep.Kost<br>netto | Anrechn.<br>brutto | Minderwert in EUR | |
|---|---|---|---|---|
| 2. Türeinstieg vorne rechts eingedellt und verschrammt, smart repair (Bild 7) | | | | |

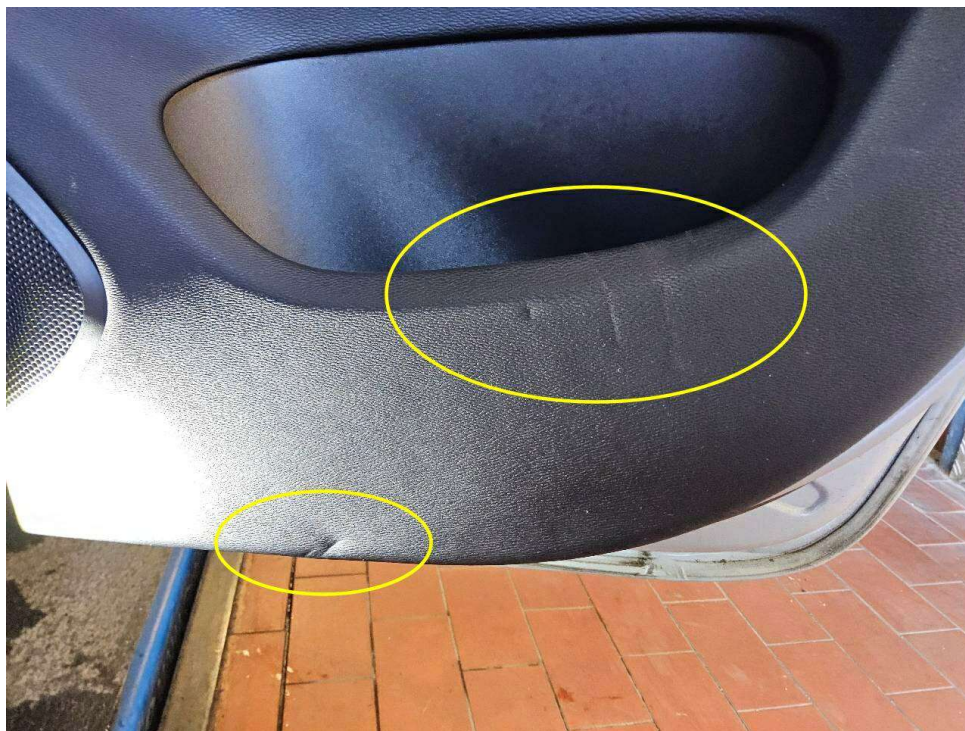
Bild 8 : Türverkleidung hinten rechts mehrfach verschrammt

| Bezeichnung des Schadens / Rep.-Weg | Rep.Kost<br>netto | Anrechn.<br>brutto | Minderwert in EUR | |
|---|---|---|---|---|
| 3. Türverkleidung hinten rechts mehrfach verschrammt, smart repair (Bild 8) | | | | |

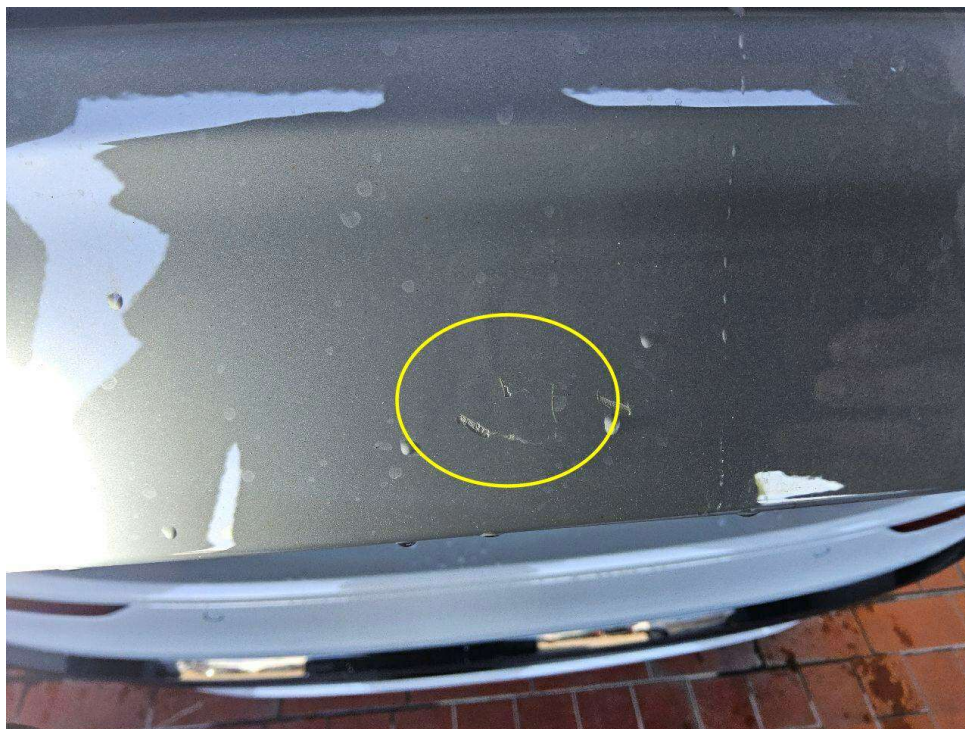
Bild 9 : Heckklappe unterhalb tiefe Kratzer

| Bezeichnung des Schadens / Rep.-Weg | Rep.Kost<br>netto | Anrechn.<br>brutto | Minderwert in EUR | |
|---|---|---|---|---|
| 4. Heckklappe unterhalb tiefe Kratzer, lackieren mit Lackaufbau (Bild 9) | | | | |

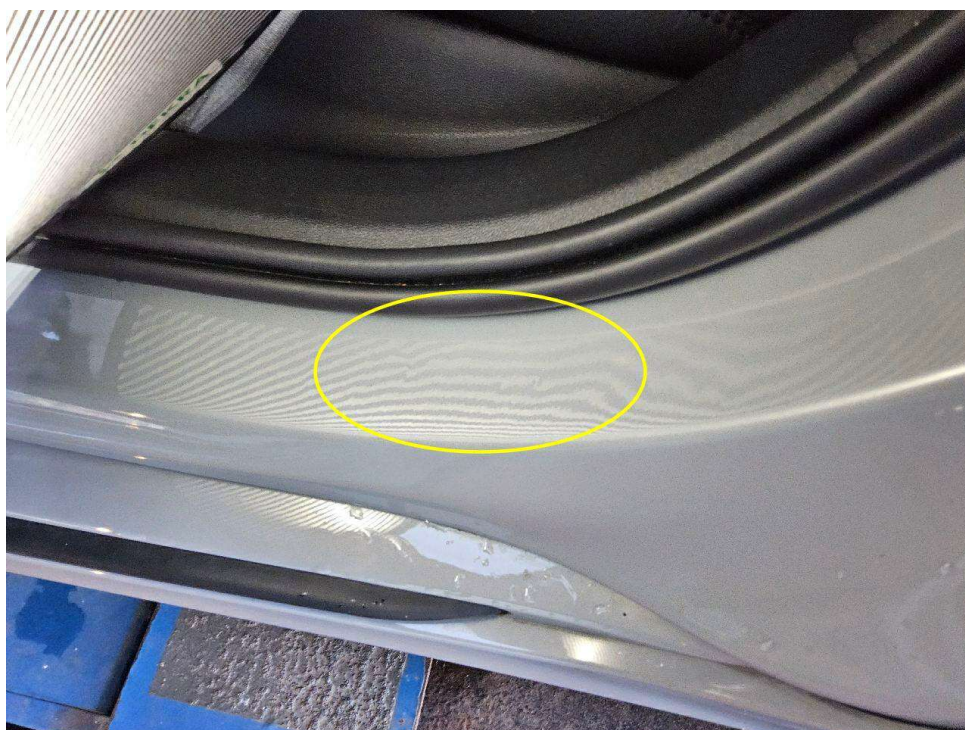
Bild 10 : Türeinstieg hinten links eingedellt

| Bezeichnung des Schadens / Rep.-Weg | Rep.Kost<br>netto | Anrechn.<br>brutto | Minderwert in EUR | |
|---|---|---|---|---|
| 5. Türeinstieg hinten links eingedellt, smart repair (Bild 10) | | | | |

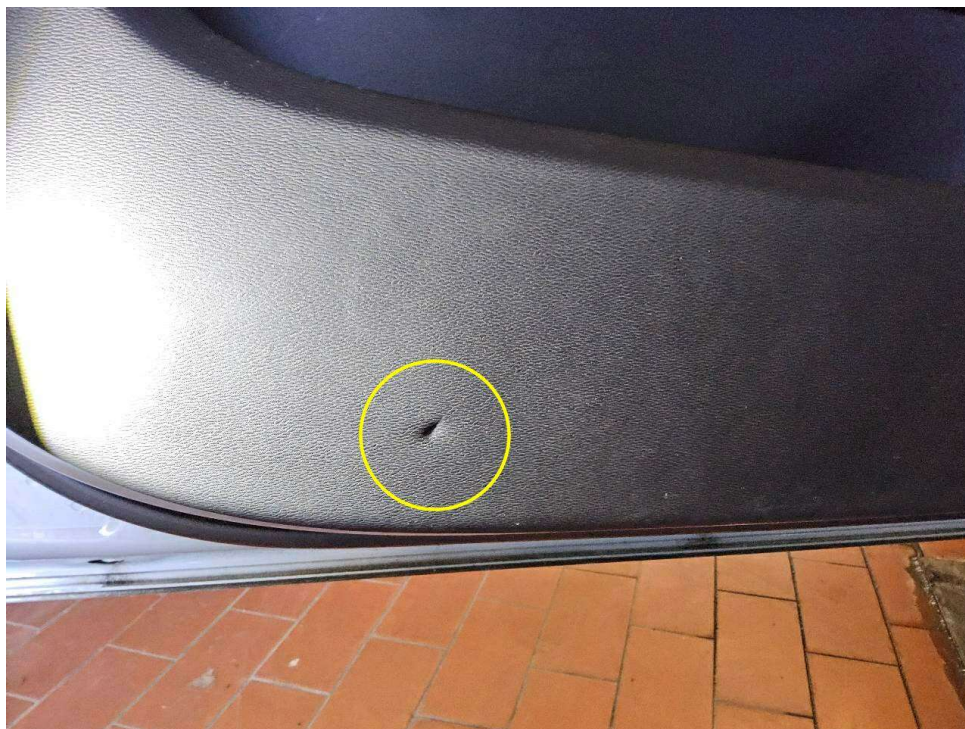
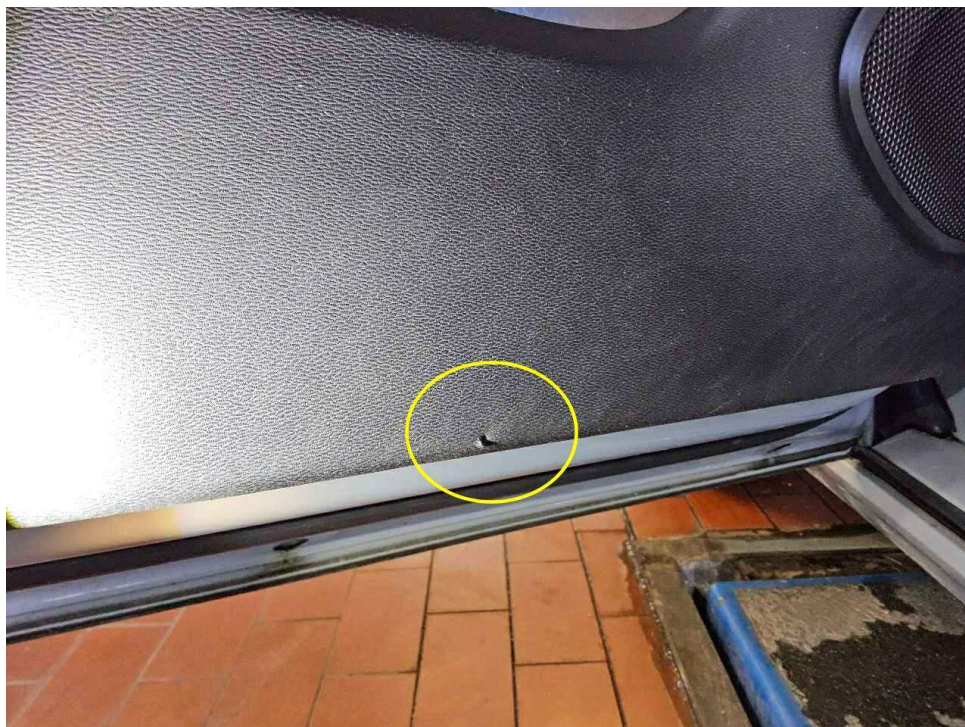
Bild 11 : Türverkleidung vorne links mehrfach verschrammt

Bild 12 : Türverkleidung vorne links mehrfach verschrammt

| Bezeichnung des Schadens / Rep.-Weg | Rep.Kost<br>netto | Anrechn.<br>brutto | Minderwert in EUR | |
|---|---|---|---|---|
| 6. Türverkleidung vorne links mehrfach verschrammt, smart repair (Bild 11, 12) | | | | |

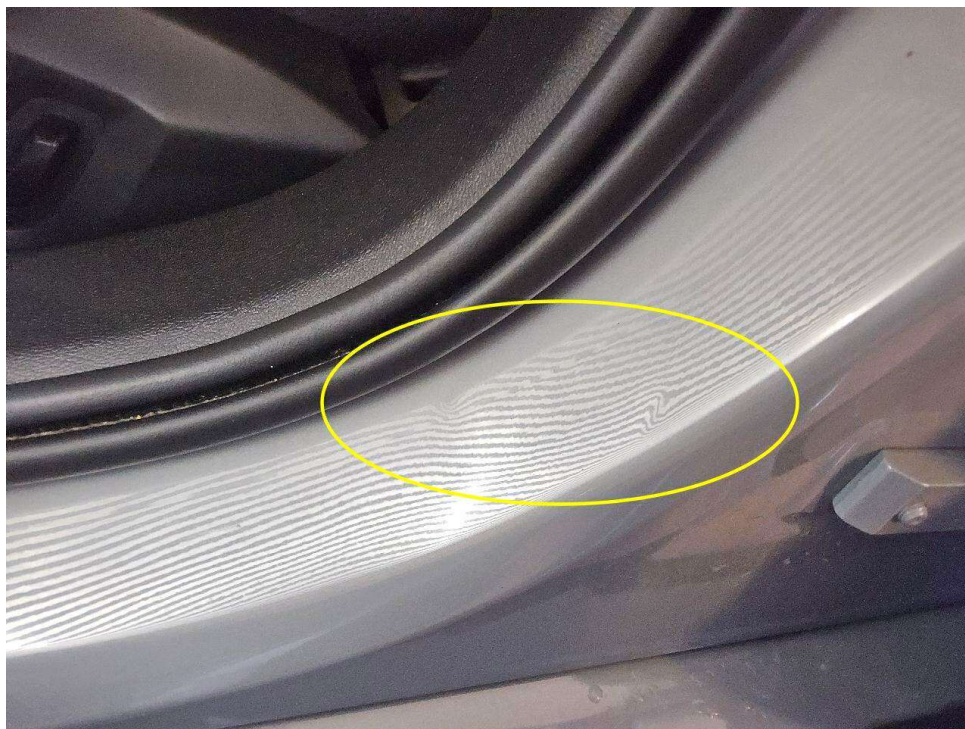
Bild 13 : Türeinstieg vorne links eingedellt

| Bezeichnung des Schadens / Rep.-Weg | Rep.Kost<br>netto | Anrechn.<br>brutto | Minderwert in EUR | |
|---|---|---|---|---|
| 7. Türeinstieg vorne links eingedellt, smart repair (Bild 13) | | | | |

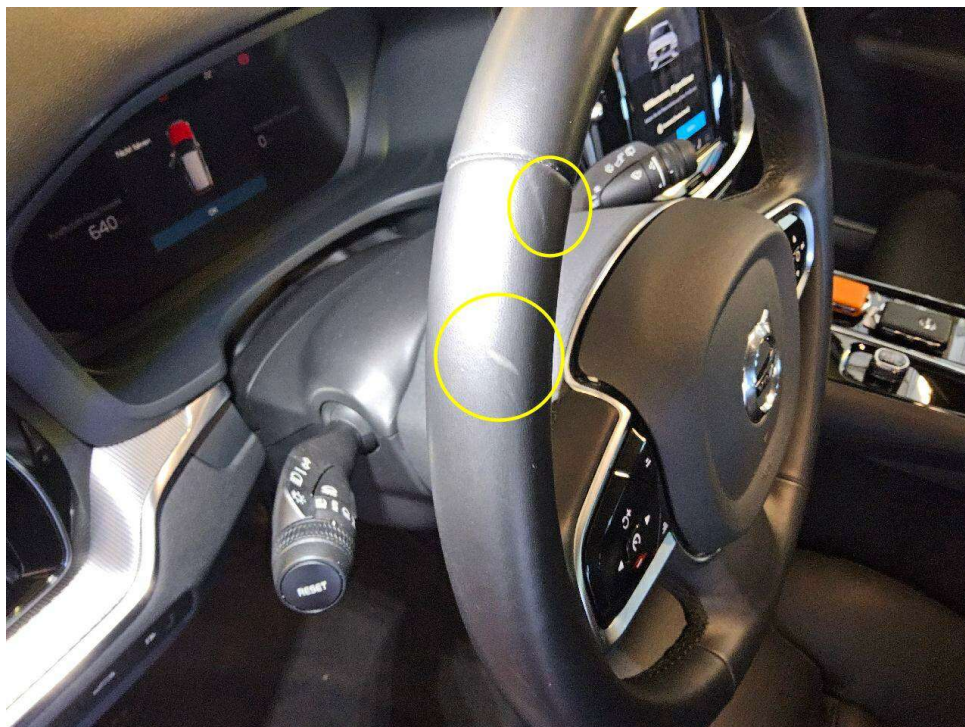
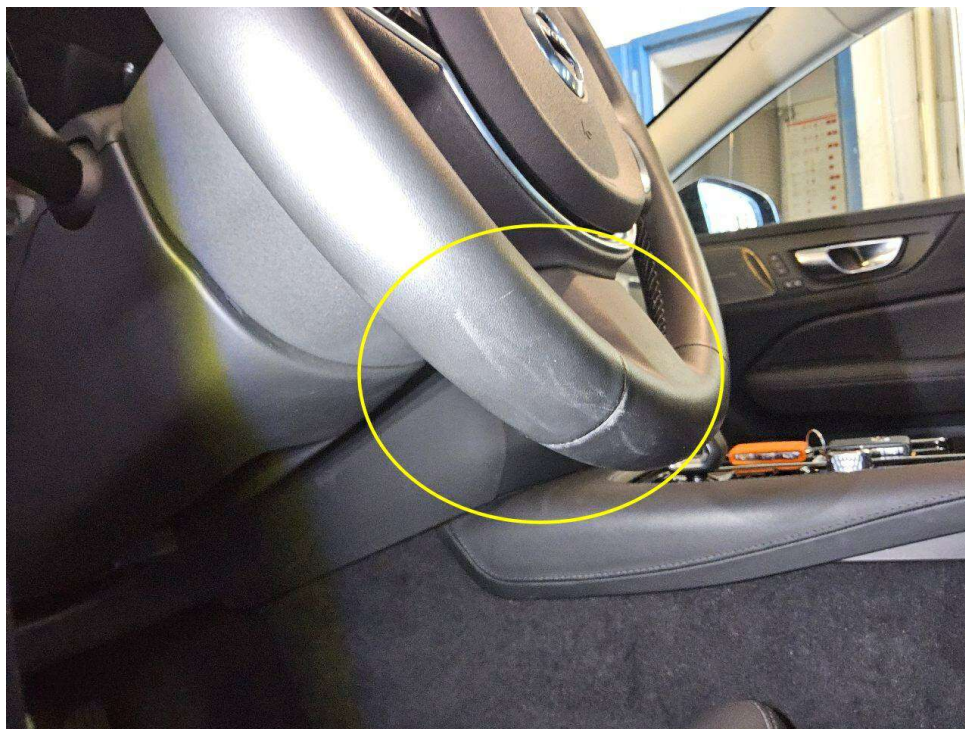
Bild 14 : Lenkrad mehrfach verschrammt

Bild 15 : Lenkrad mehrfach verschrammt

| Bezeichnung des Schadens / Rep.-Weg | Rep.Kost<br>netto | Anrechn.<br>brutto | Minderwert in EUR | |
|---|---|---|---|---|
| 8. Lenkrad mehrfach verschrammt, instandsetzen (Bild 14, 15) | | | | |

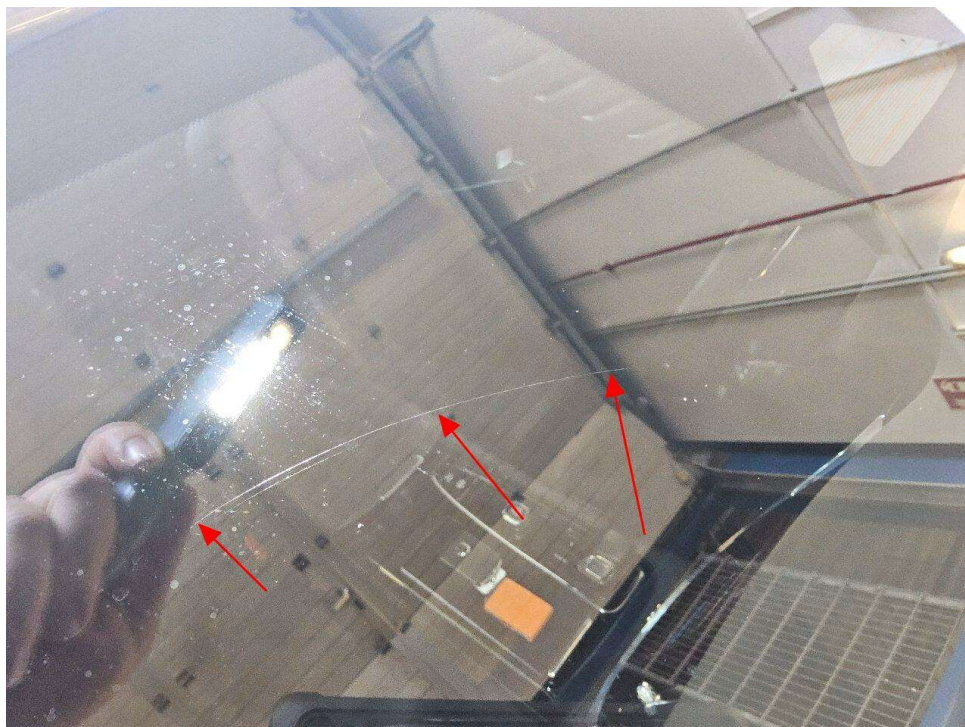
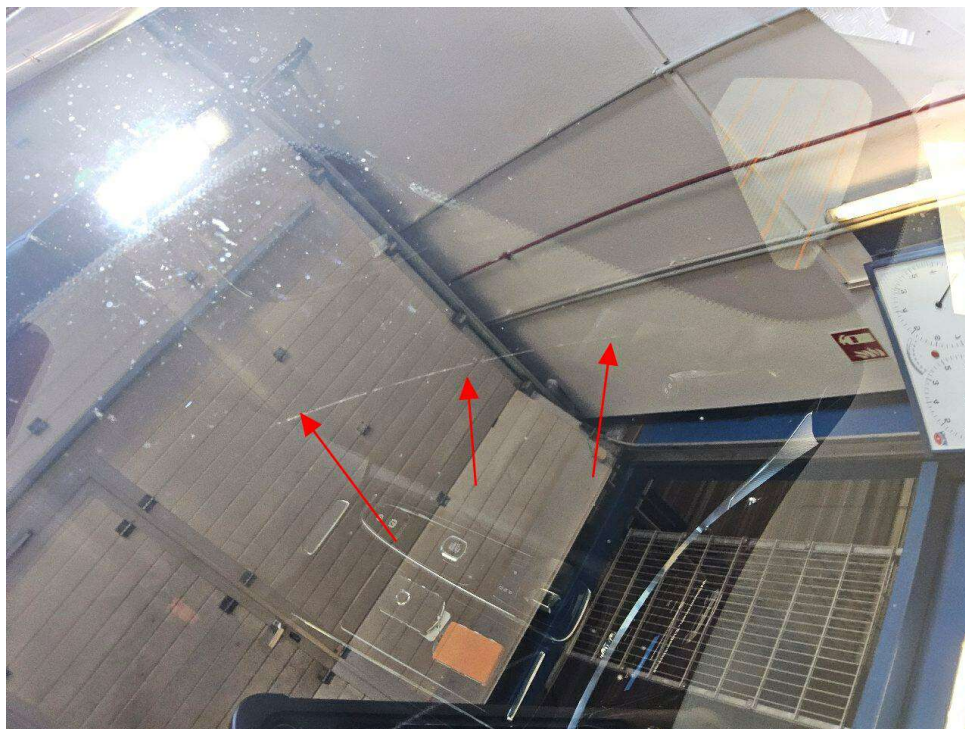
Bild 16 : Frontscheibe mehrere tiefe Kratzer

Bild 17 : Frontscheibe mehrere tiefe Kratzer

| Bezeichnung des Schadens / Rep.-Weg | Rep.Kost<br>netto | Anrechn.<br>brutto | Minderwert in EUR | |
|---|---|---|---|---|
| 9. Frontscheibe mehrere tiefe Kratzer, erneuern (Bild 16, 17) | | | | |

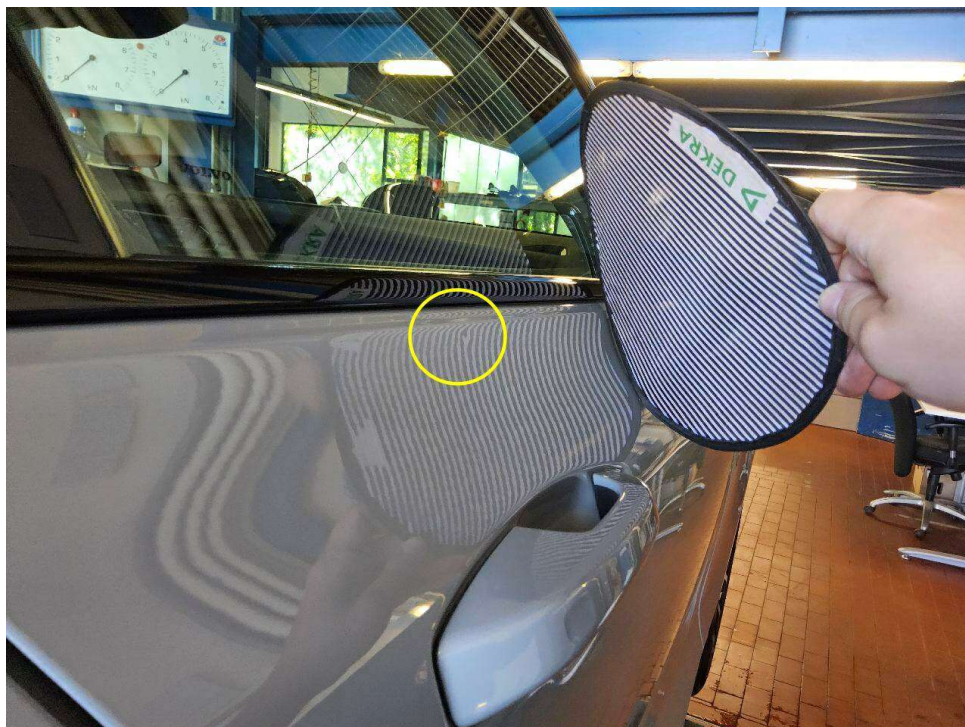
Bild 18 : Tür vorne rechts oberhalb eingedellt

| Bezeichnung des Schadens / Rep.-Weg | Rep.Kost<br>netto | Anrechn.<br>brutto | Minderwert in EUR | |
|---|---|---|---|---|
| 10. Tür vorne rechts oberhalb eingedellt, drücken (Bild 18) | | | | |

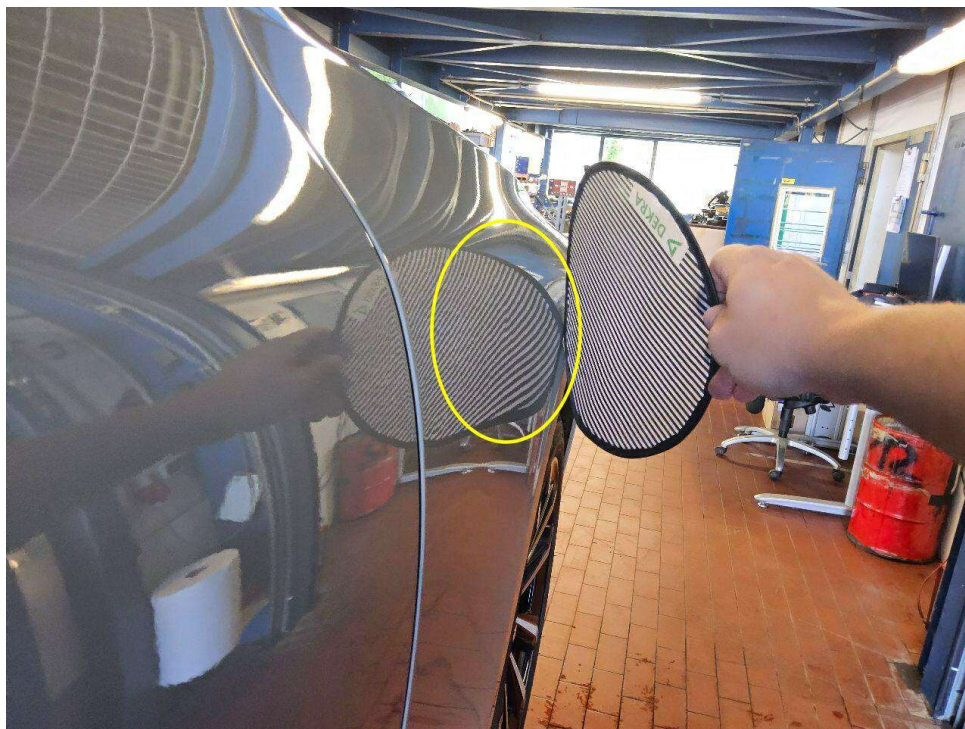
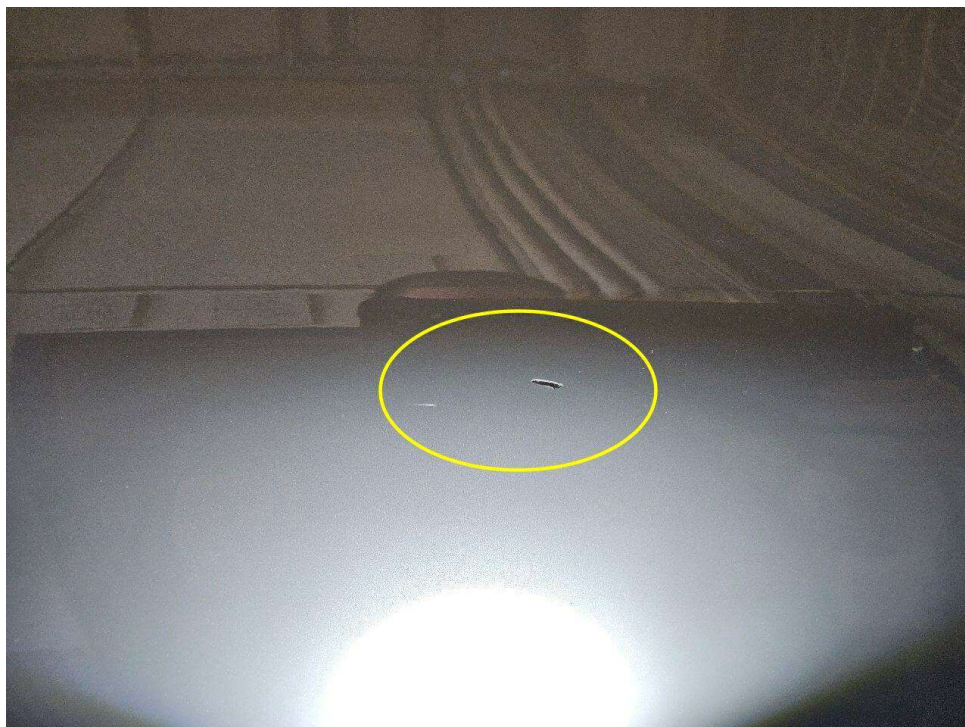
Bild 19 : Kotflügel vorne rechts eingedellt und verschrammt

Bild 20 : Kotflügel vorne rechts eingedellt und verschrammt

| Bezeichnung des Schadens / Rep.-Weg | Rep.Kost<br>netto | Anrechn.<br>brutto | Minderwert in EUR | |
|---|---|---|---|---|
| 11. Kotflügel vorne rechts eingedellt und verschrammt, instandsetzen (Bild 19, 20) | | | | |

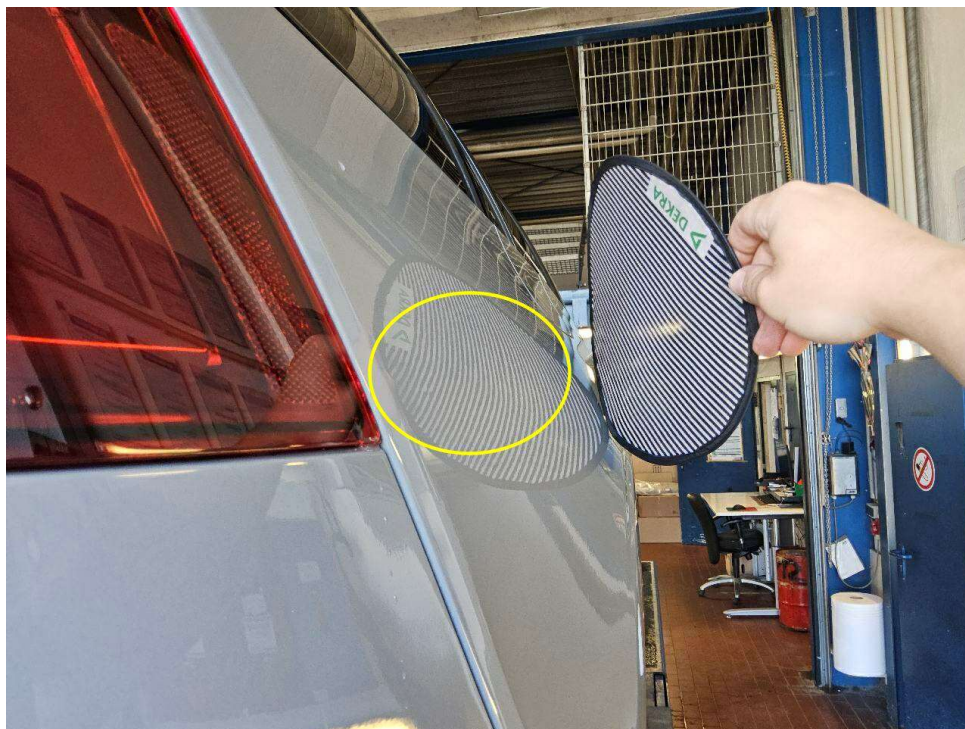
Bild 21 : Seitenwand hinten rechts eingedellt

| Bezeichnung des Schadens / Rep.-Weg | Rep.Kost<br>netto | Anrechn.<br>brutto | Minderwert in EUR | |
|---|---|---|---|---|
| 13. Seitenwand hinten rechts eingedellt, drücken (Bild 21) | | | | |

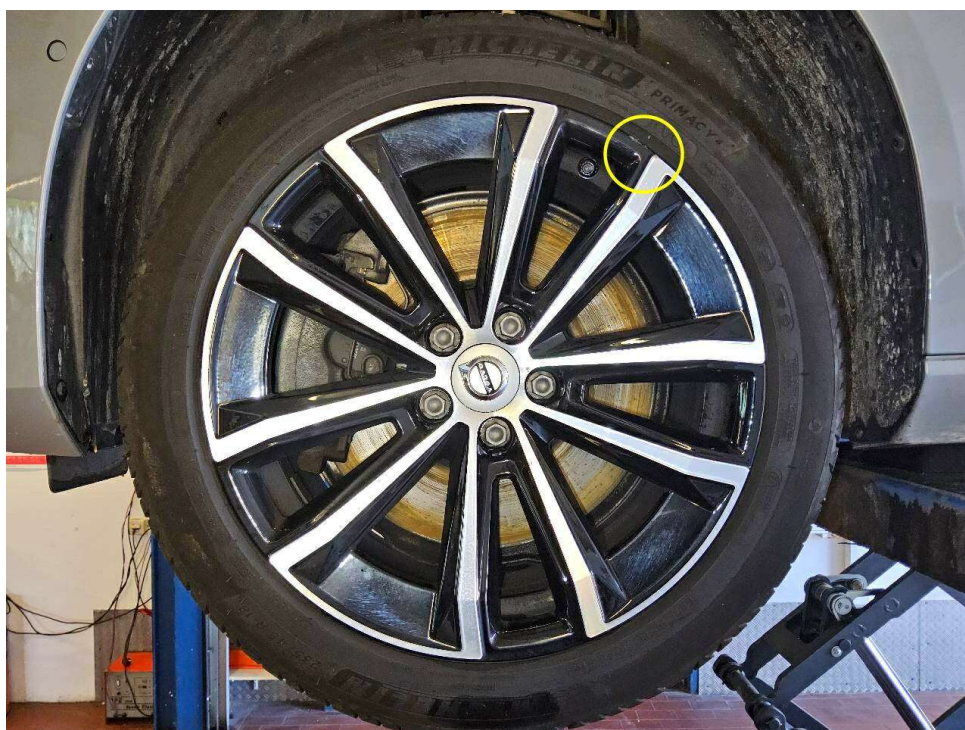
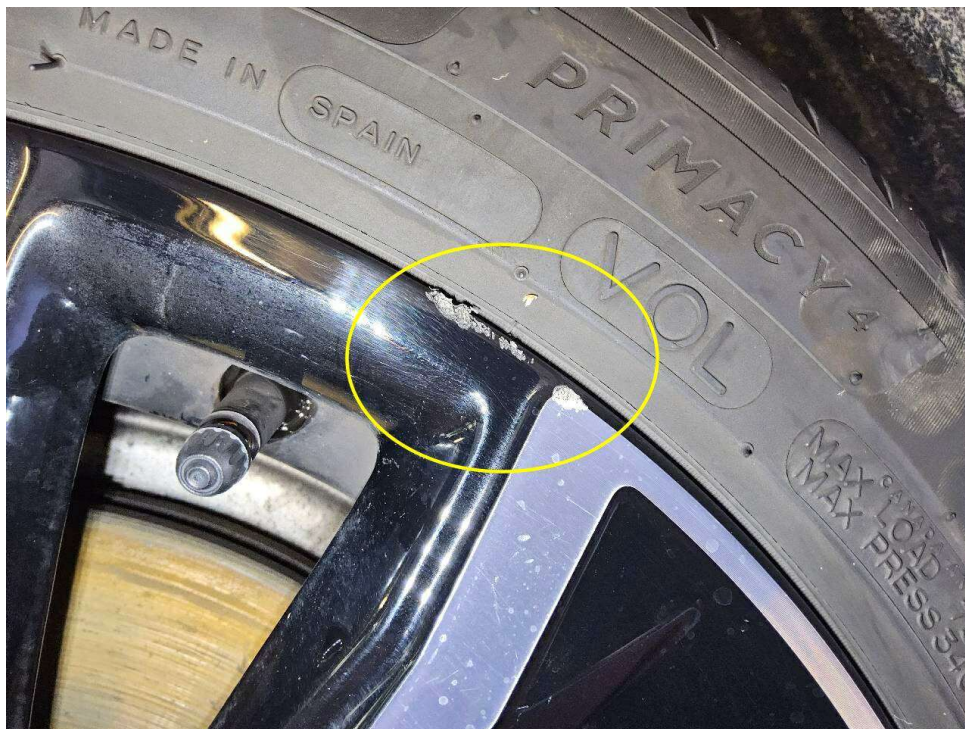
Bild 22 : Glanzgedrehte Felge vorne links verschrammt

Bild 23 : Glanzgedrehte Felge vorne links verschrammt

| Bezeichnung des Schadens / Rep.-Weg | Rep.Kost<br>netto | Anrechn.<br>brutto | Minderwert in EUR | |
|---|---|---|---|---|
| 14. Glanzgedrehte Felge vorne links verschrammt, erneuern (Bild 22, 23) | | | | |

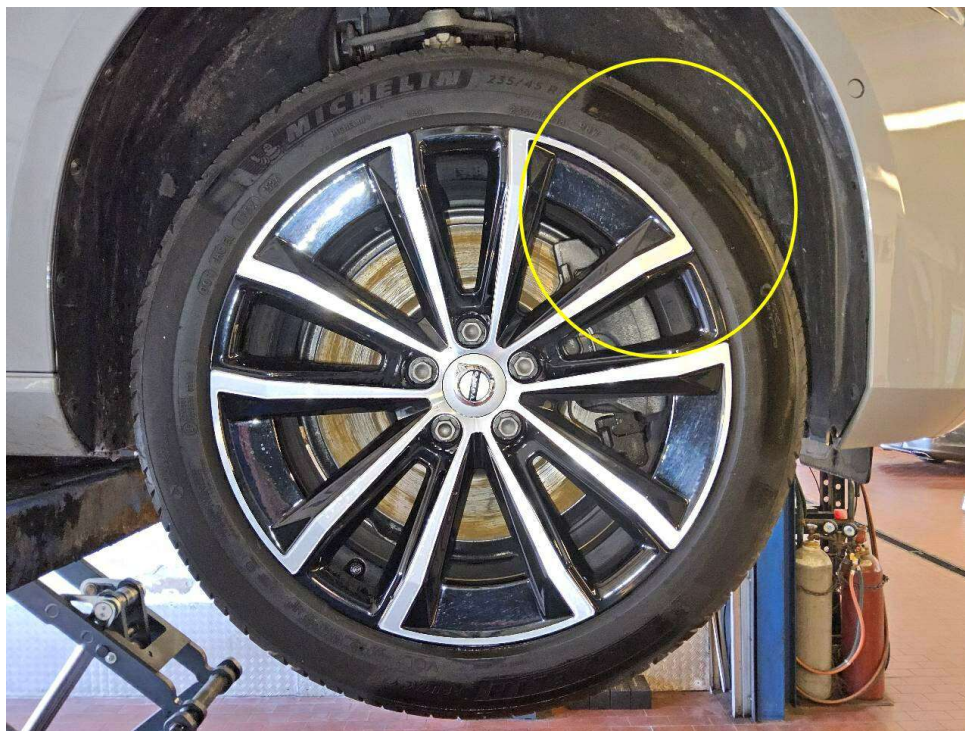
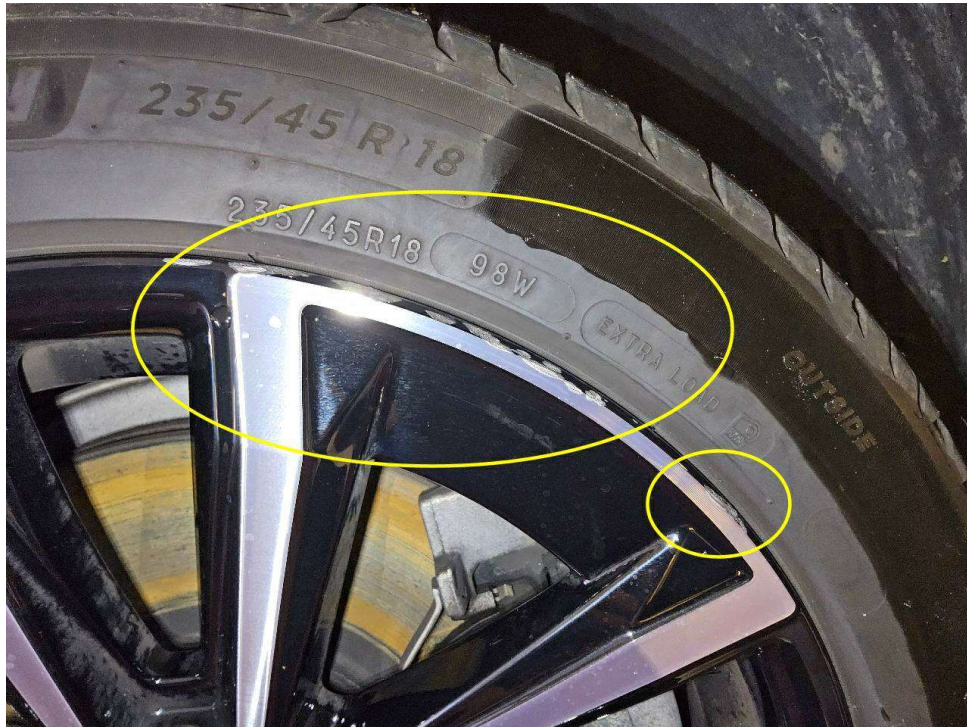
Bild 24 : Glanzgedrehte Felge vorne rechts verschrammt

Bild 25 : Glanzgedrehte Felge vorne rechts verschrammt

| Bezeichnung des Schadens / Rep.-Weg | Rep.Kost<br>netto | Anrechn.<br>brutto | Minderwert in EUR | |
|---|---|---|---|---|
| 15. Glanzgedrehte Felge vorne rechts verschrammt, erneuern (Bild 24, 25) | | | | |

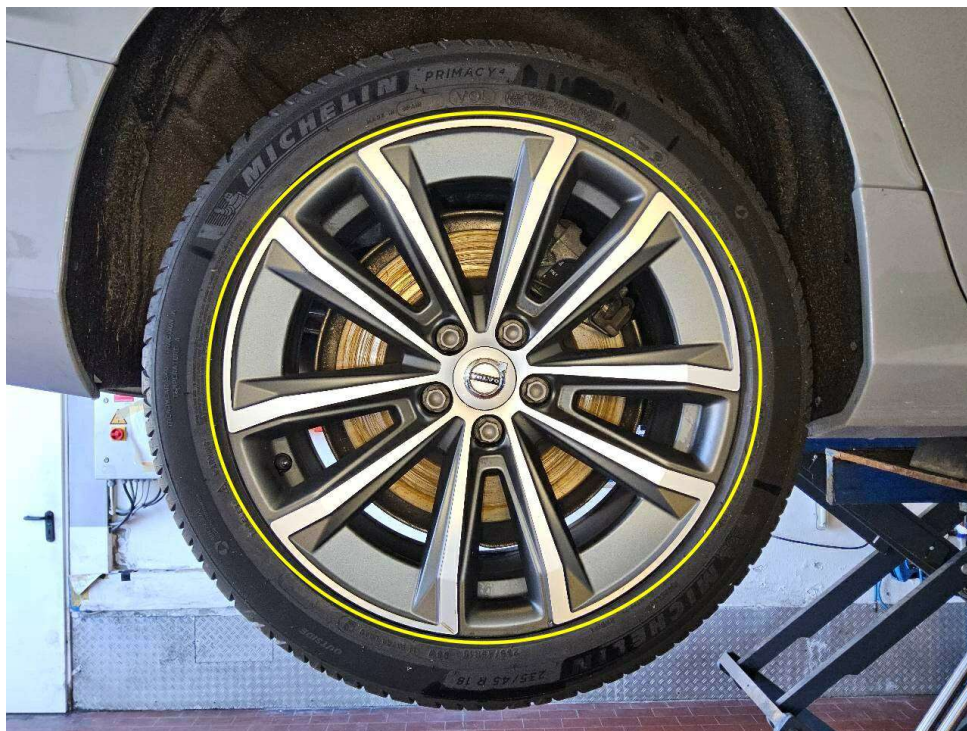
Bild 26 : Glanzgedrehte graue Felge statt Glanzgedrehter schwarzer Felge hinten rechts

| Bezeichnung des Schadens / Rep.-Weg | Rep.Kost<br>netto | Anrechn.<br>brutto | Minderwert in EUR | |
|---|---|---|---|---|
| 16. Glanzgedrehte graue Felge statt Glanzgedrehter schwarzer Felge hinten rechts, erneuern (Bild 26) | | | | |
