Audi A6 Avant

EZ 11/2009 | Kombi | Diesel | Schaltgetriebe | 304.258km  
Besteuerung: Differenzbesteuert (§25a UStG)  
Fahrzeugstandort: 69\*\*\*  
Fahrzeug aufgenommen am: 06.08.2026

# Hinweise zum Zustandsbericht

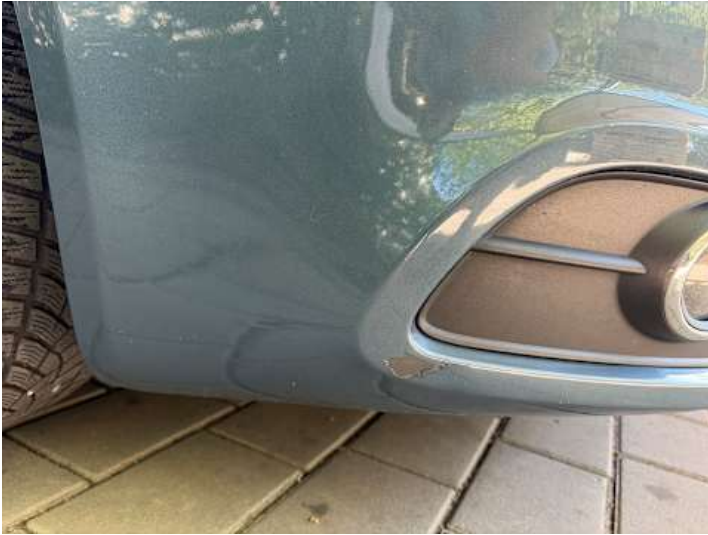
Stoßstange vorne (Kratzer)

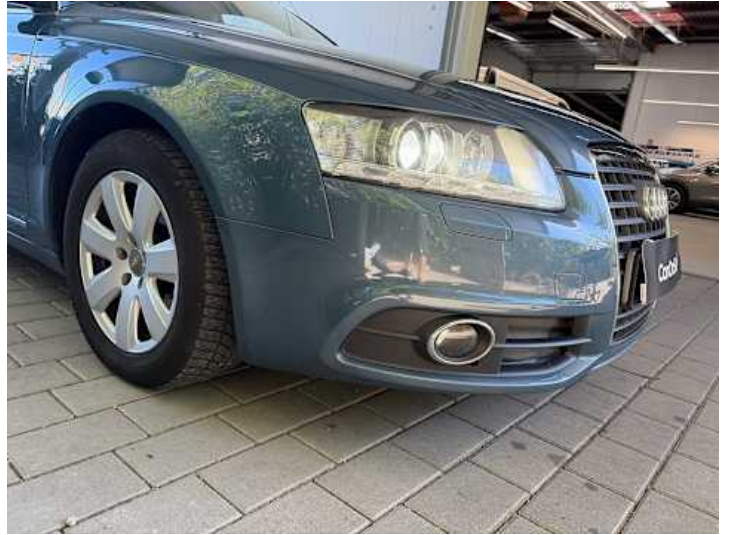
Stoßstange vorne (Kratzer)

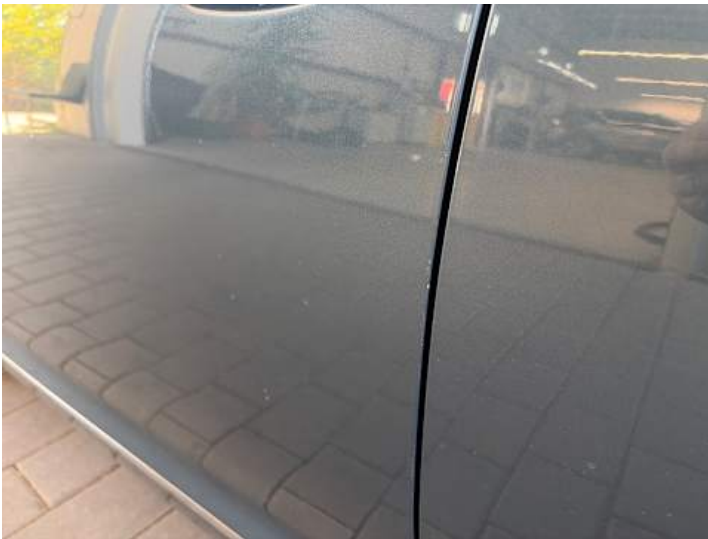
Fahrtür (Kratzer)

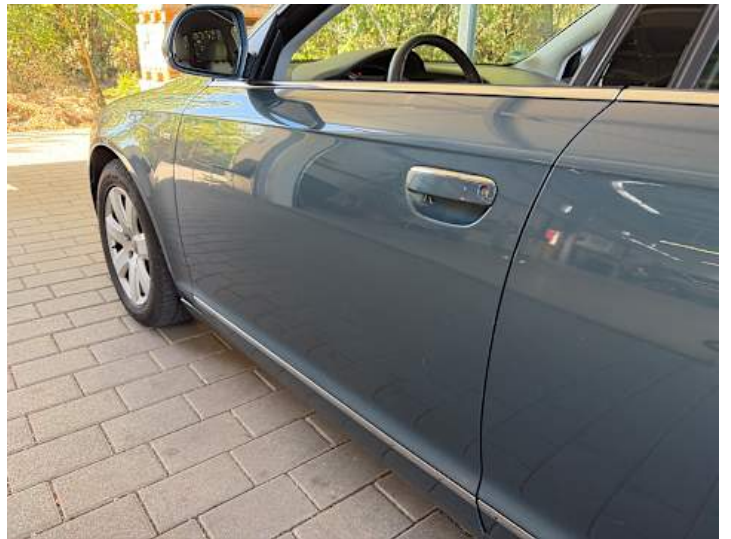
Fahrtür (Kratzer)

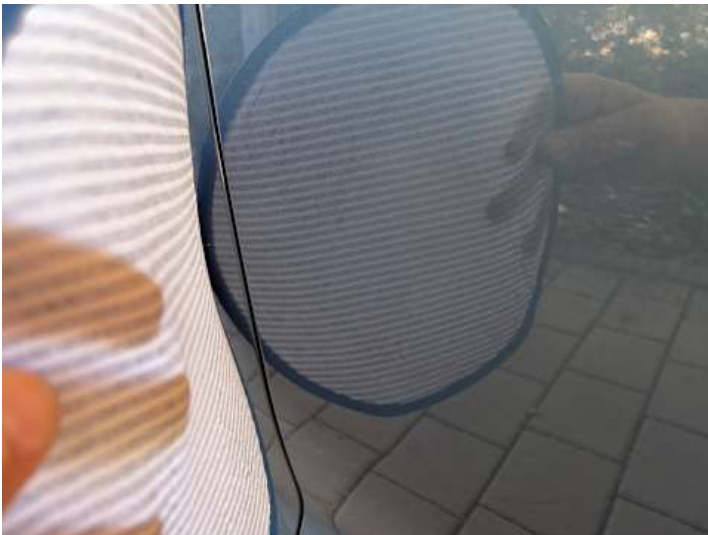
Beifahrtür (Kratzer, Delle)

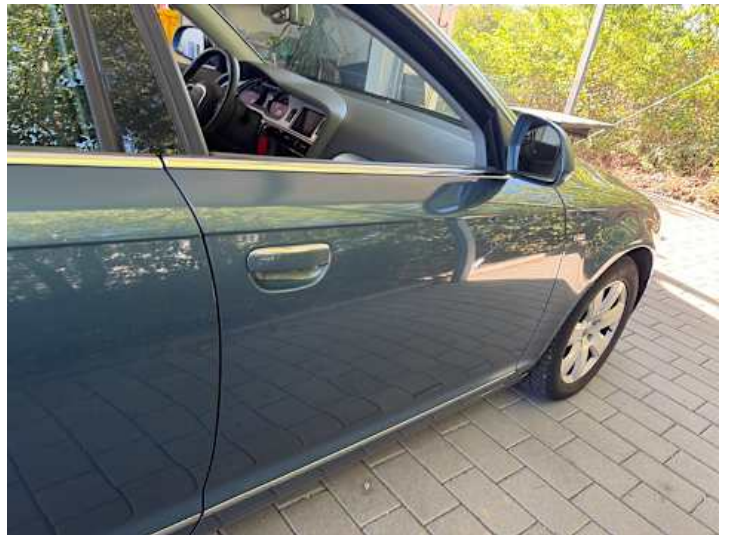
Beifahrtür (Kratzer, Delle)

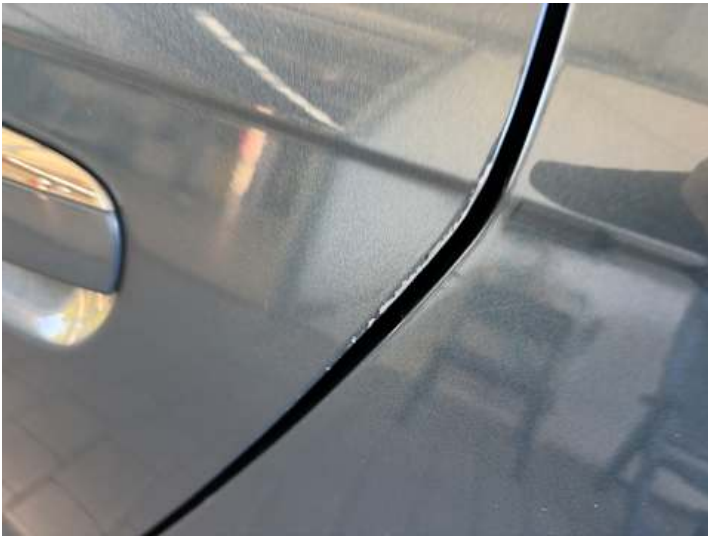
Türe hinten links (Kratzer)

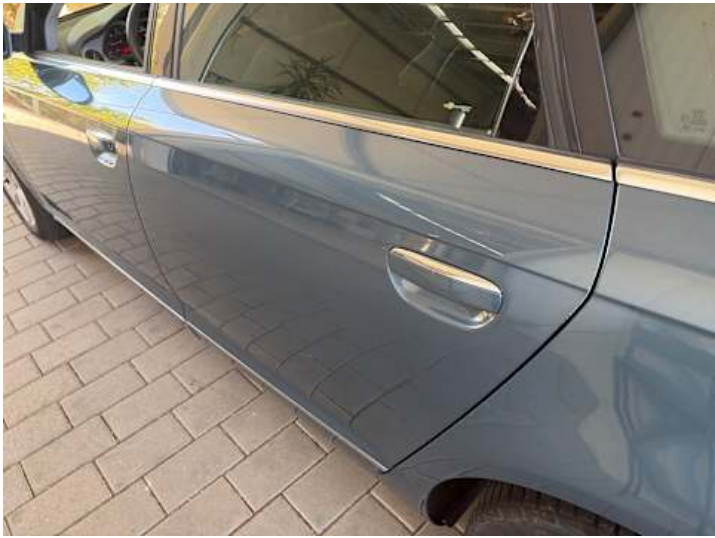
Türe hinten links (Kratzer)

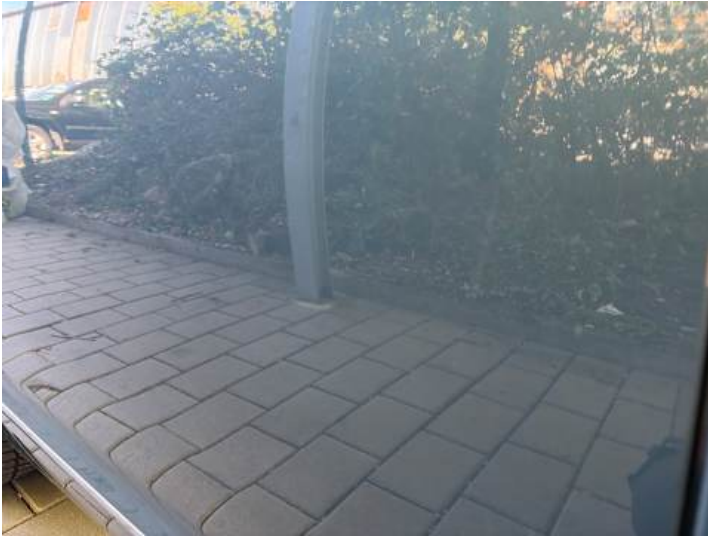
Türe hinten rechts (Kratzer)

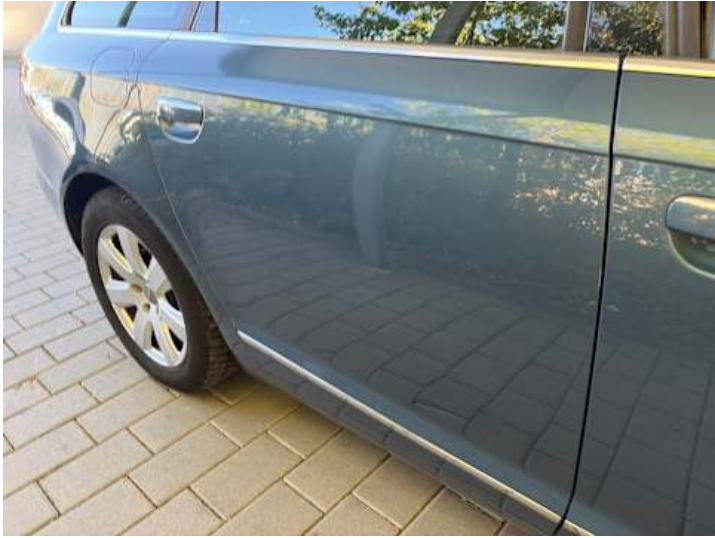
Türe hinten rechts (Kratzer)

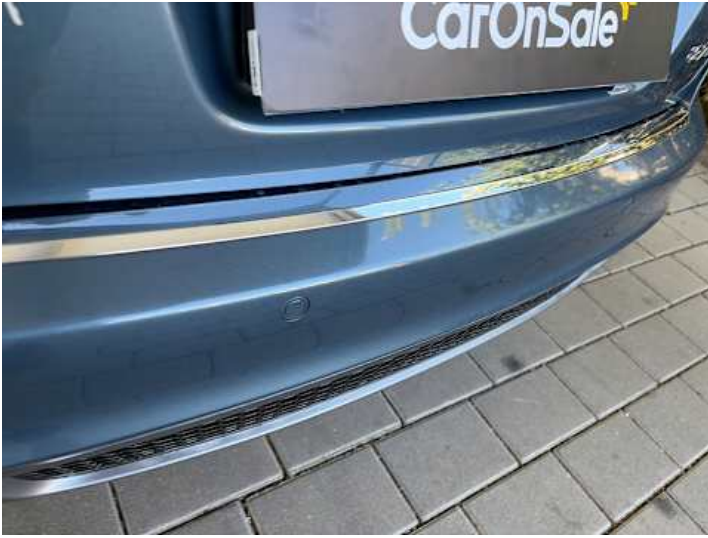
Stoßstange hinten (Kratzer)

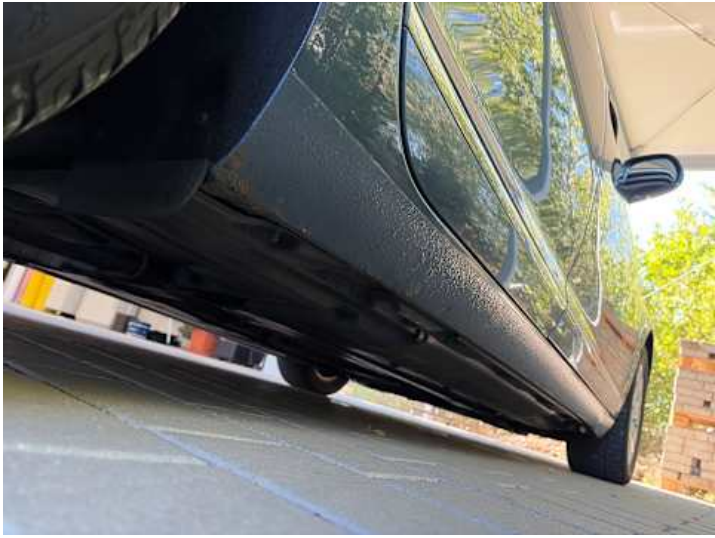
Schweller rechts (Rost)

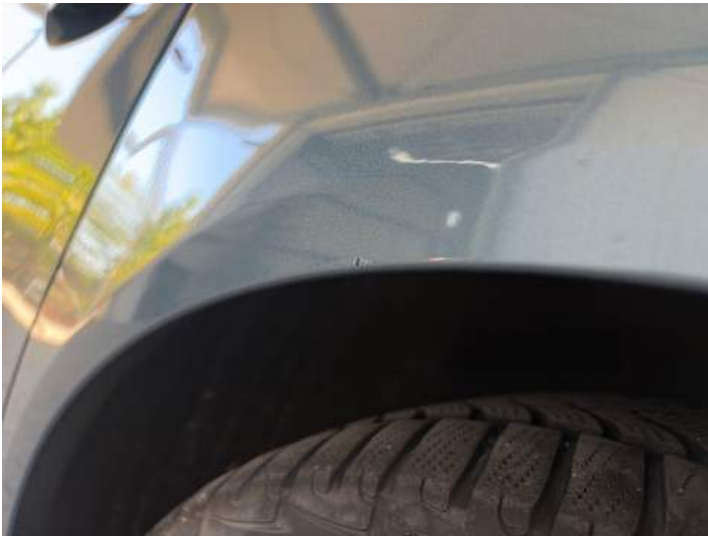
Seitenteil hinten links (Kratzer)

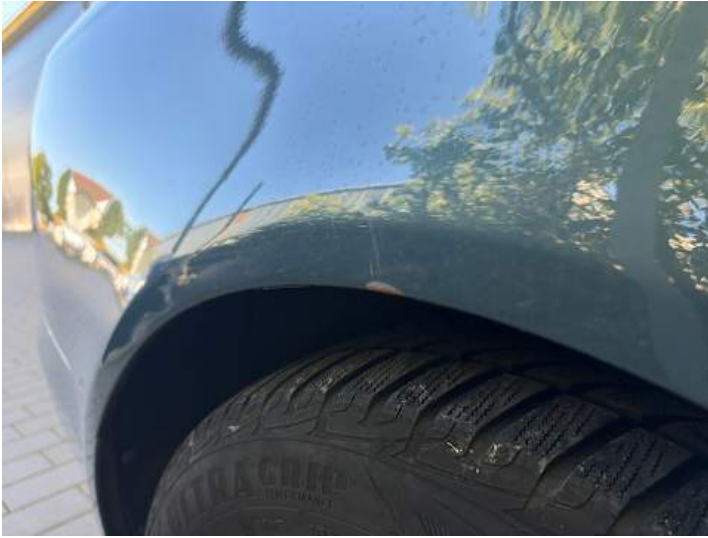
| Fahrzeugteil | Lackschichtdicke (in µm) | Fahrzeugteil | Lackschichtdicke (in µm) |
|---|---|---|---|
| Seitenteil hinten links | 135 | Seitenteil hinten rechts | 460 |

Seitenteil hinten rechts (Kratzer, Rost)

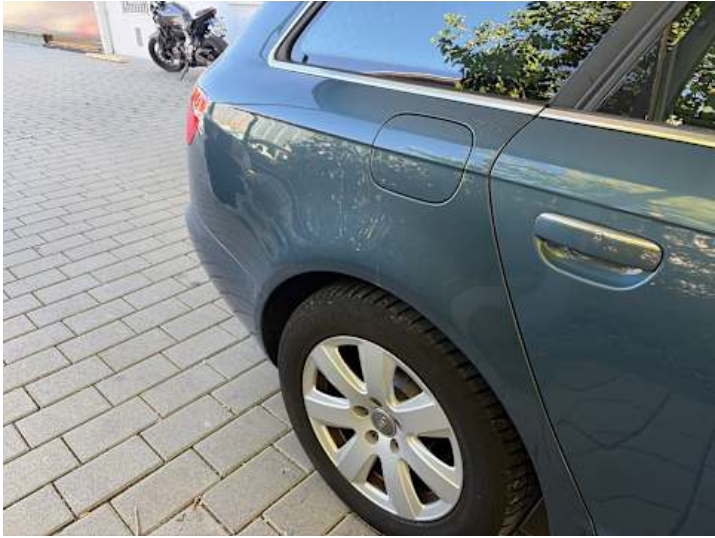
Seitenteil hinten rechts (Kratzer, Rost)

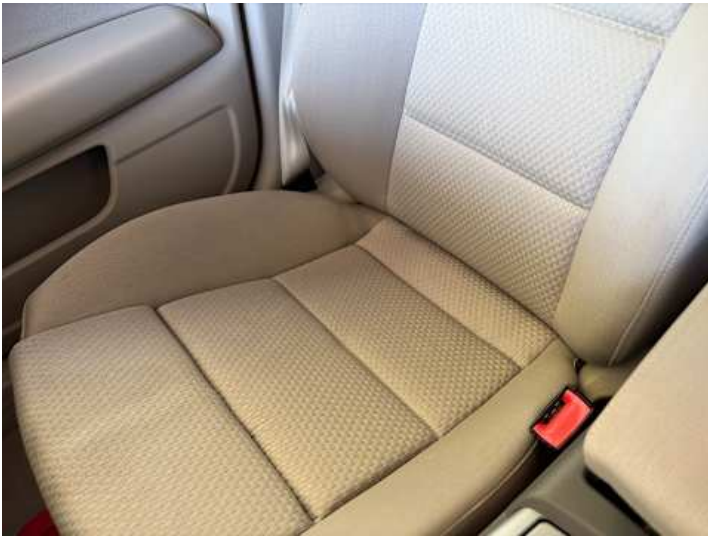
Innenraum (Verschleiß)

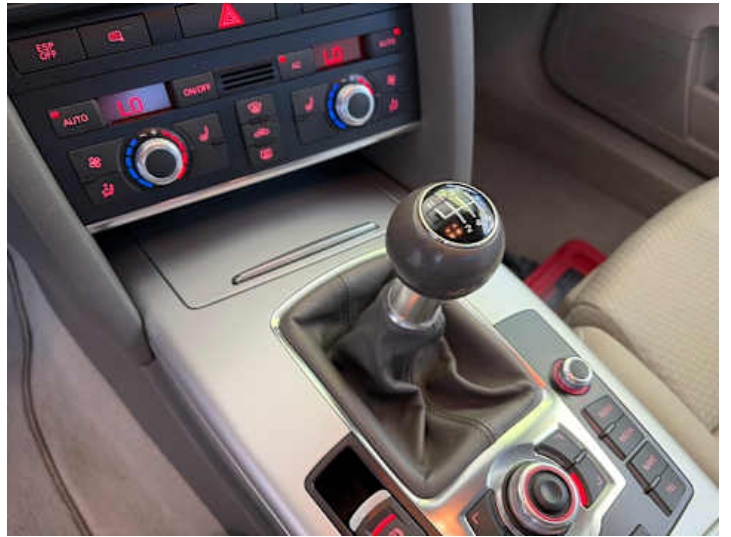
Innenraum (Verschleiß)

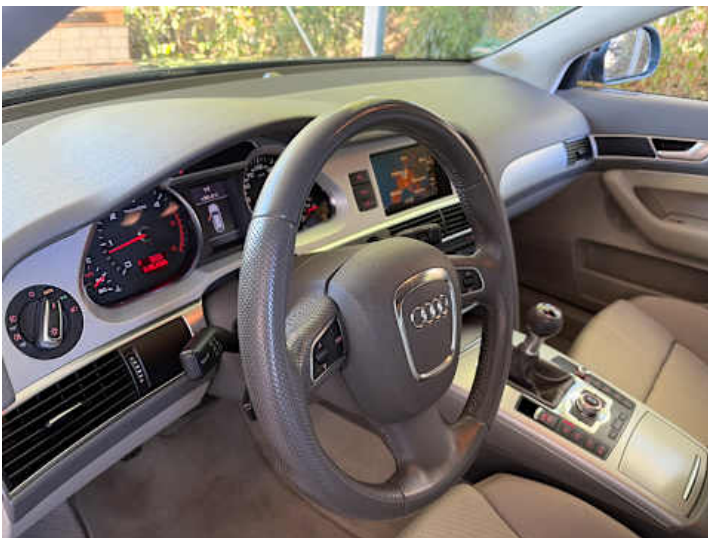
Innenraum (Verschleiß)

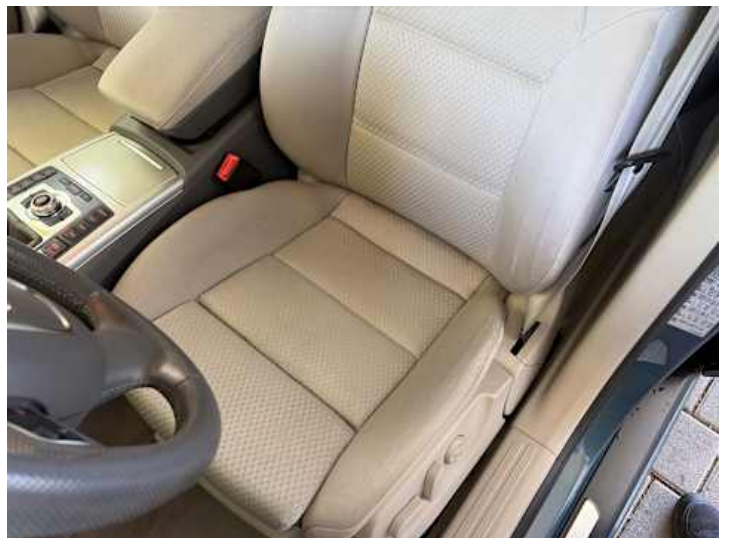
Innenraum (Verschleiß)

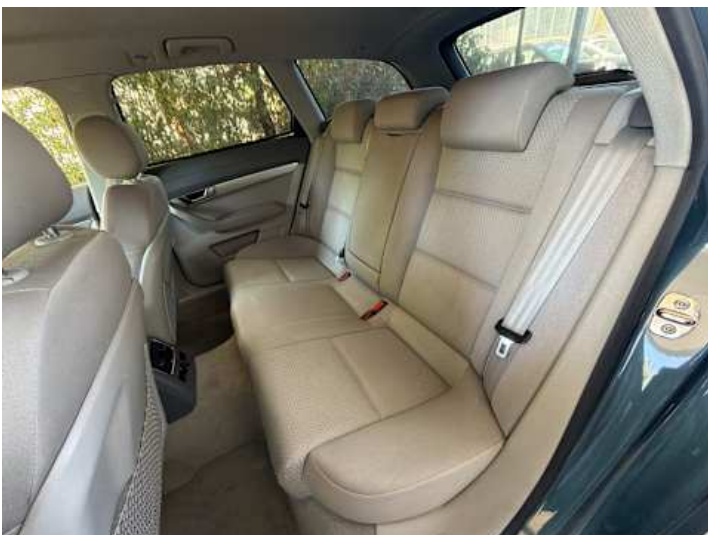
Innenraum (Verschleiß)
