## Skoda Yeti Greenline

EZ 08/2015 | Geländewagen | Diesel | Schaltgetriebe | 158.067km  
Besteuerung: Differenzbesteuert (§25a UStG)  
Fahrzeugstandort: 37\*\*\*  
Fahrzeug aufgenommen am: 27.08.2026

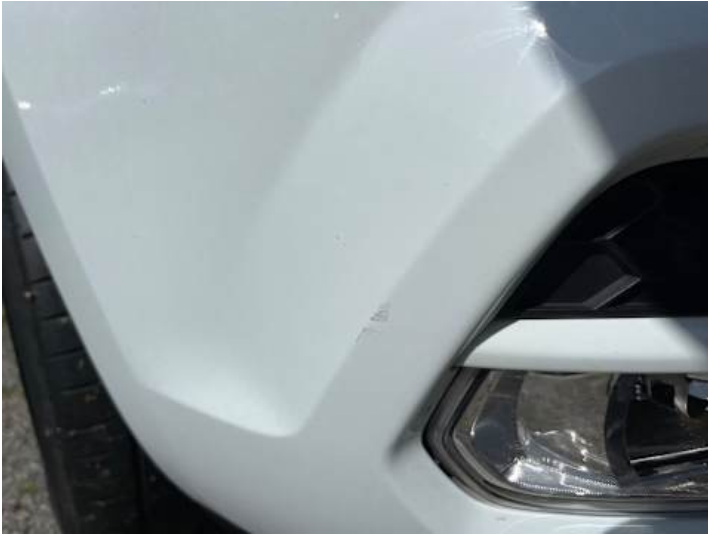
Stoßstange vorne (Kratzer)

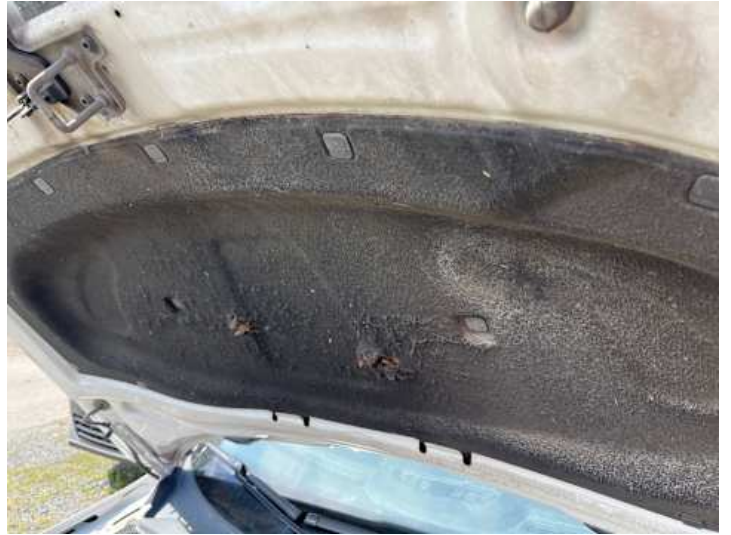
Motorhaube (Anderer Schaden): Motorraum Auffälligkeiten / Beschädigungen

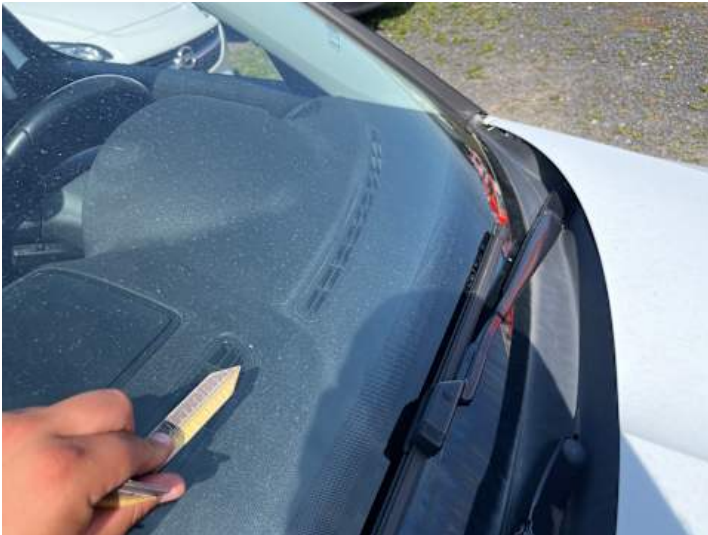
Windschutzscheibe (Steinschlag)

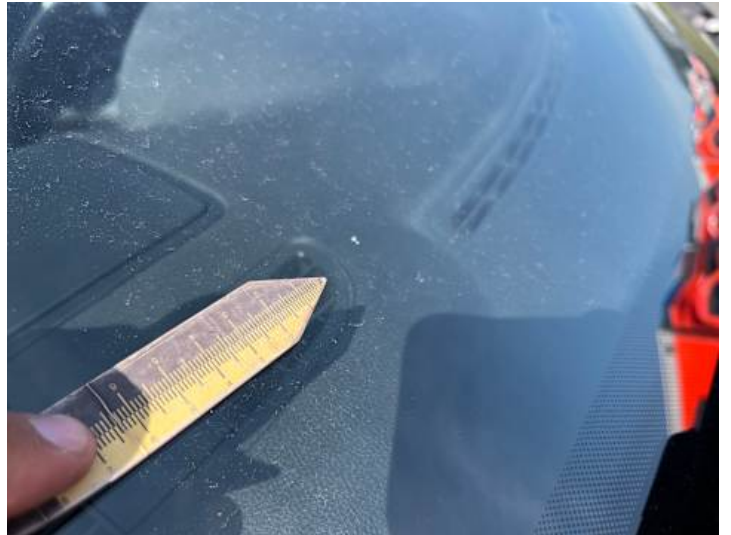
Windschutzscheibe (Steinschlag)

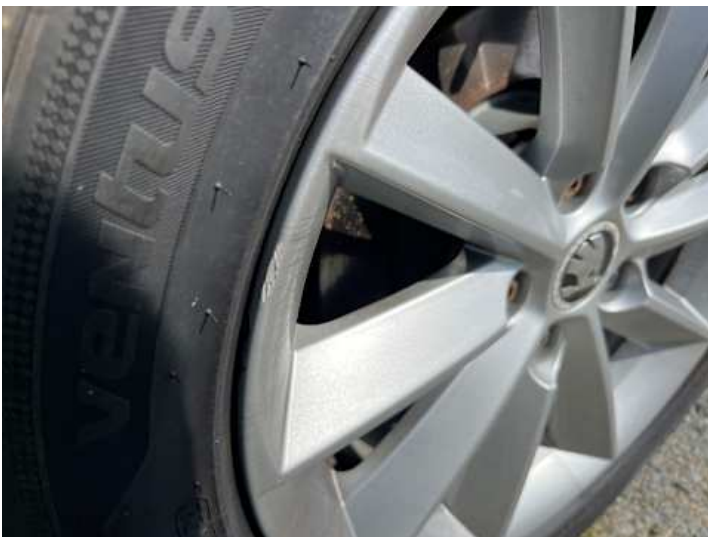
Rad (Kratzer, Kerben)

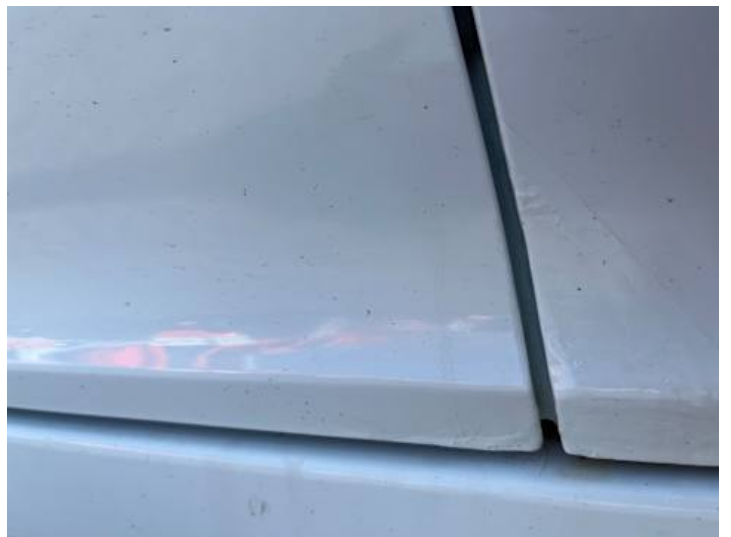
Fahrtür (Kratzer, Unsachgemäß instand gesetzt)

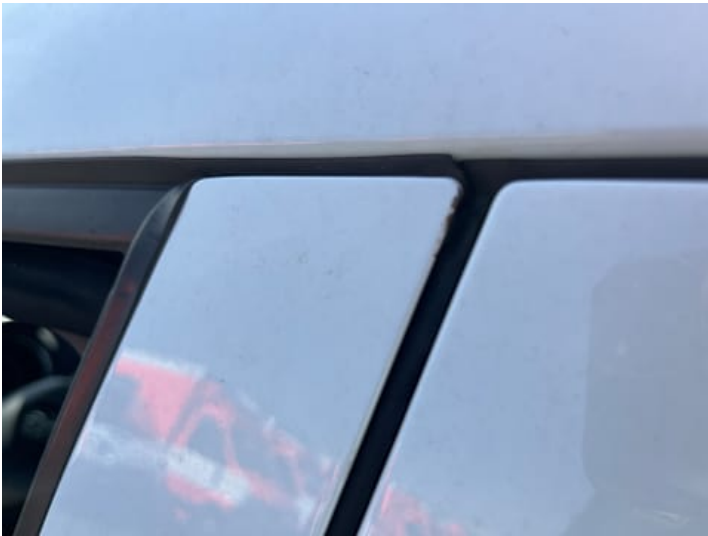
Fahrtür (Kratzer, Unsachgemäß instand gesetzt)

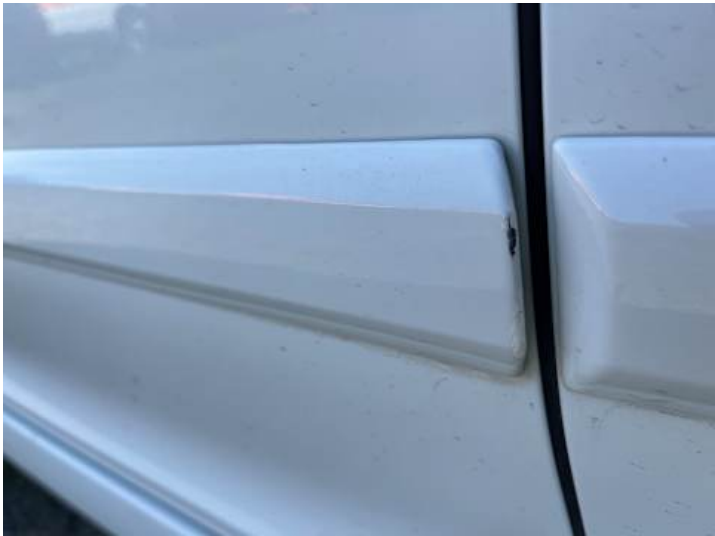
Fahrtür (Kratzer, Unsachgemäß instand gesetzt)

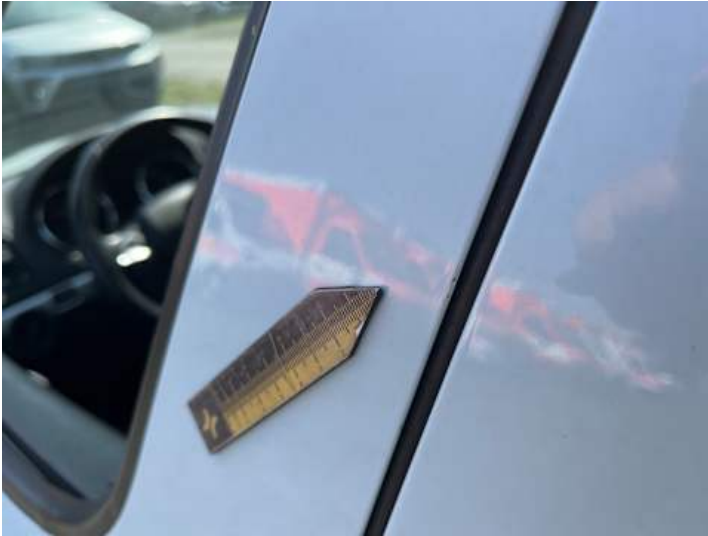
Fahrtür (Kratzer, Unsachgemäß instand gesetzt)

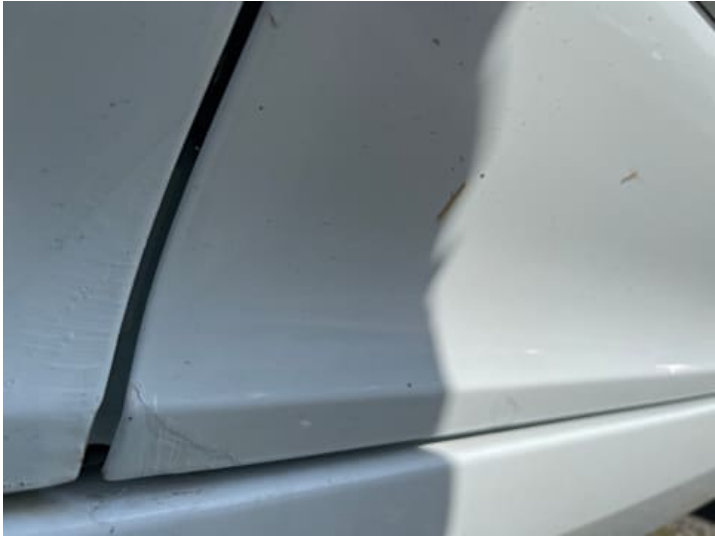
Beifahrtür (Kratzer, Unsachgemäß instand gesetzt)

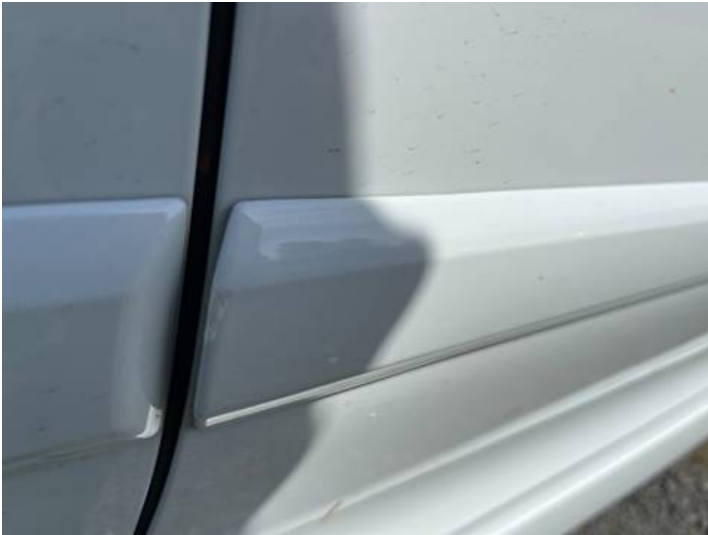
Beifahrtür (Kratzer, Unsachgemäß instand gesetzt)

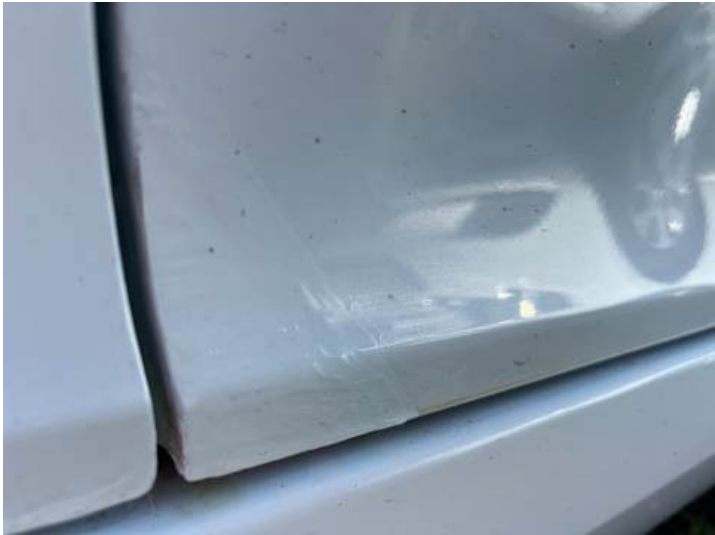
Türe hinten links (Rost, Lackschaden, Unsachgemäß instand gesetzt)

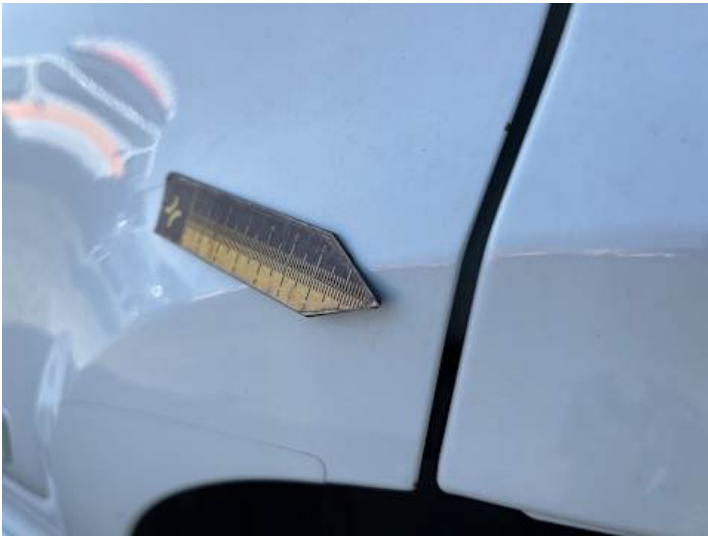
Türe hinten links (Rost, Lackschaden, Unsachgemäß instand gesetzt)

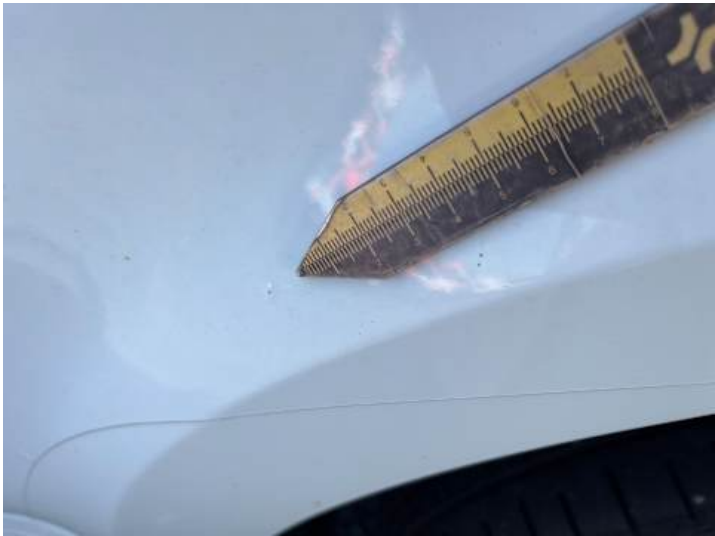
Türe hinten links (Rost)

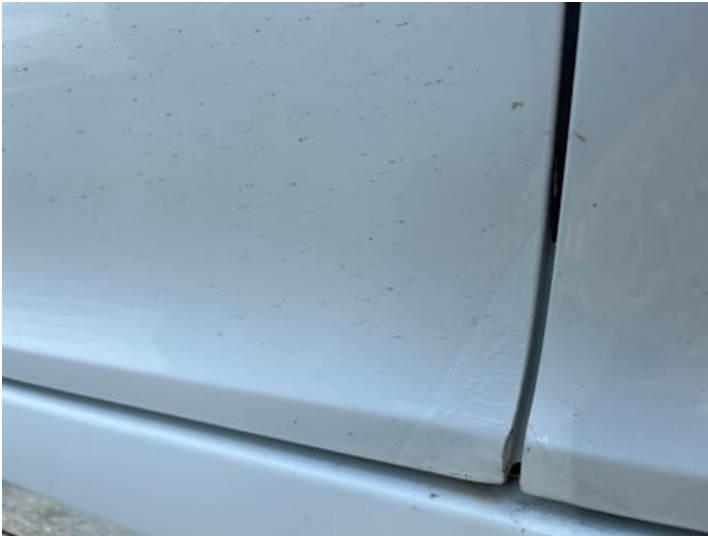
Türe hinten rechts (Lackschaden, Kratzer, Unsachgemäß instand gesetzt, Rost)

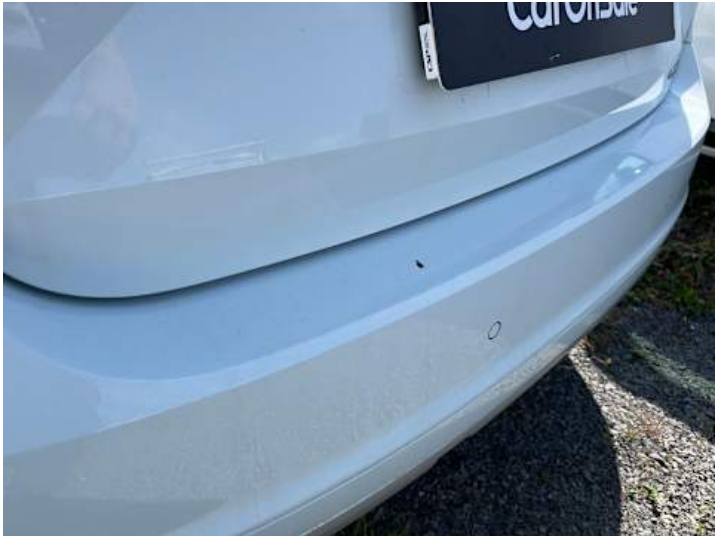
Stoßstange hinten (Kratzer)

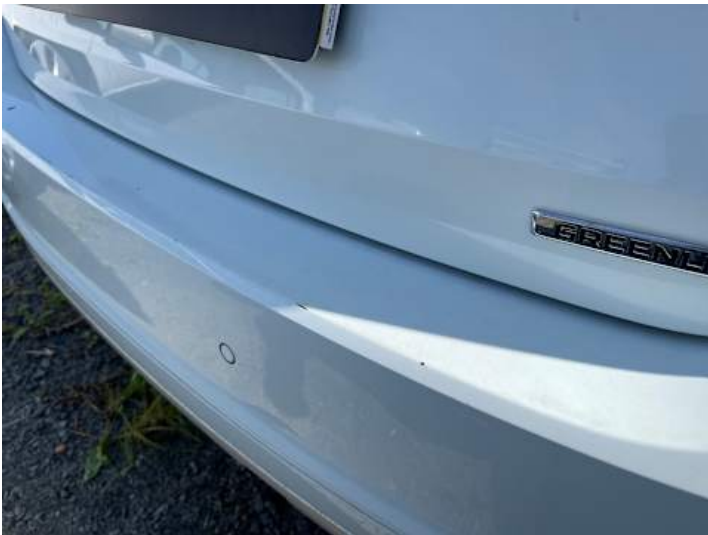
Stoßstange hinten (Kratzer)

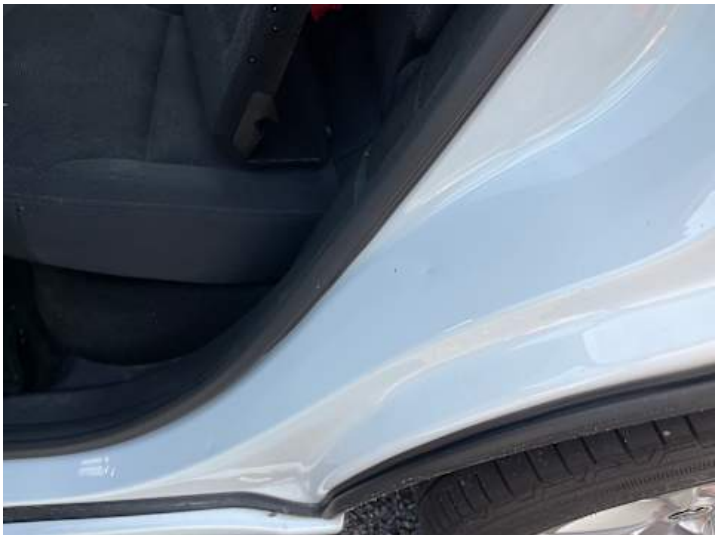
Schweller links (Kratzer, Delle)

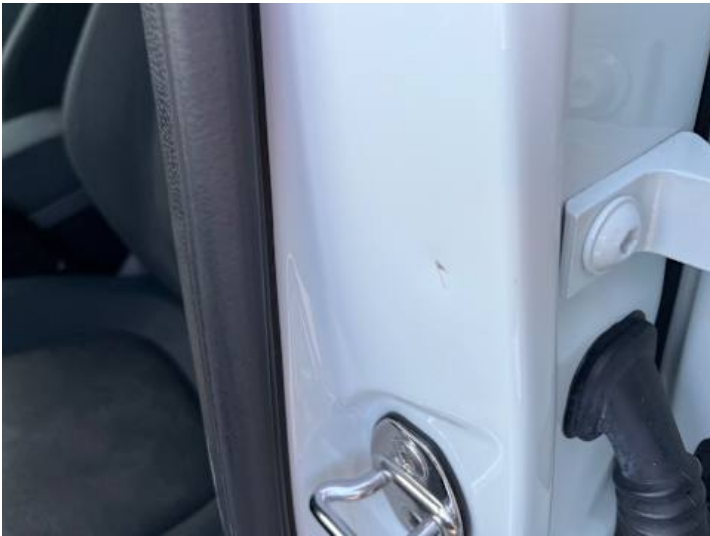
Schweller links (Kratzer, Delle)

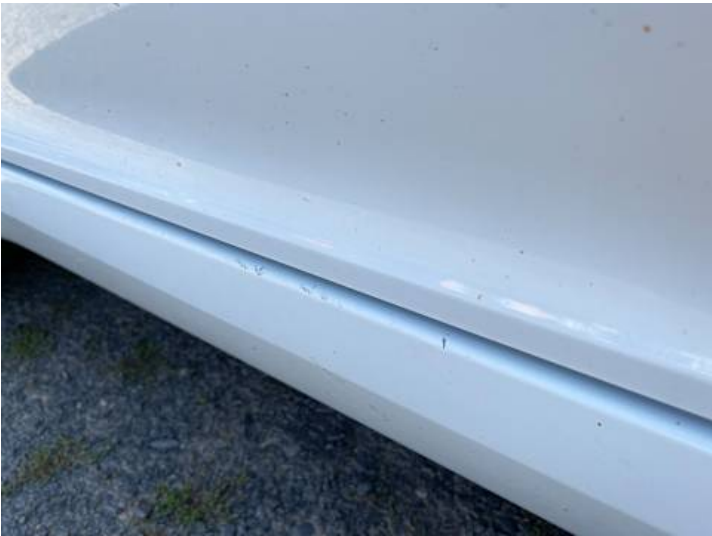
Schweller links (Kratzer)

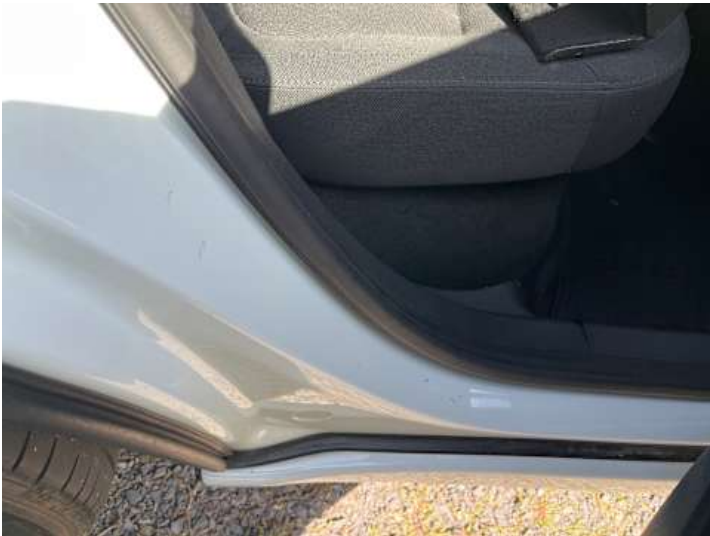
Schweller rechts (Kratzer, Delle)

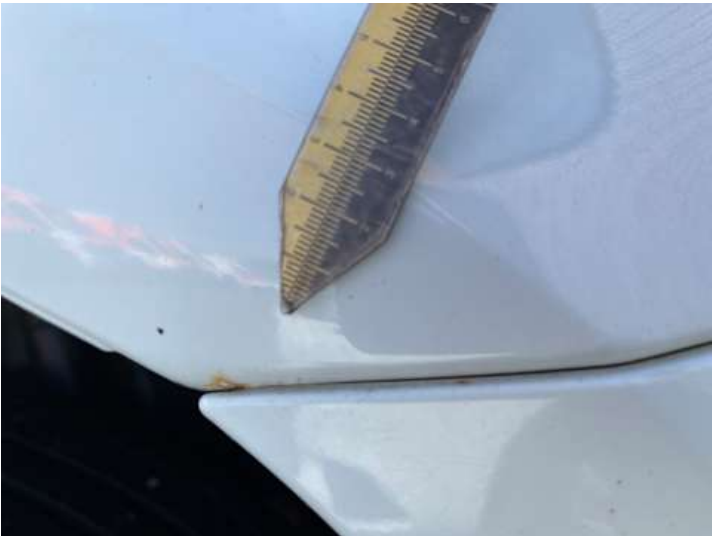
Seitenteil hinten links (Rost)

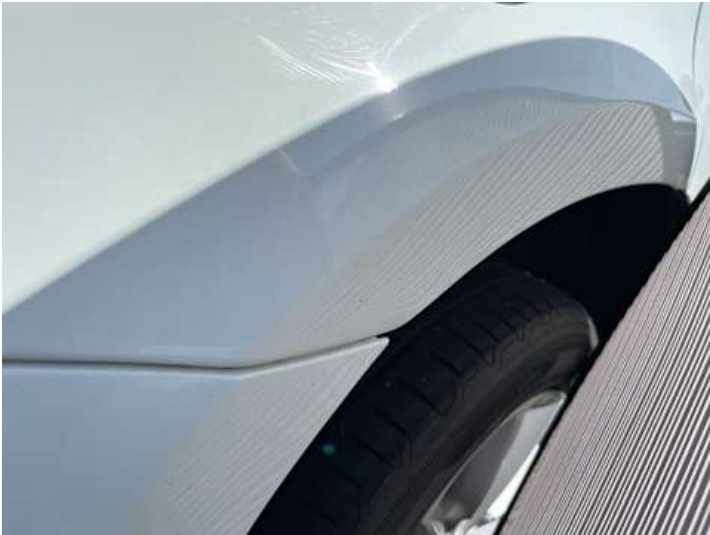
Seitenteil hinten rechts (Verformung)

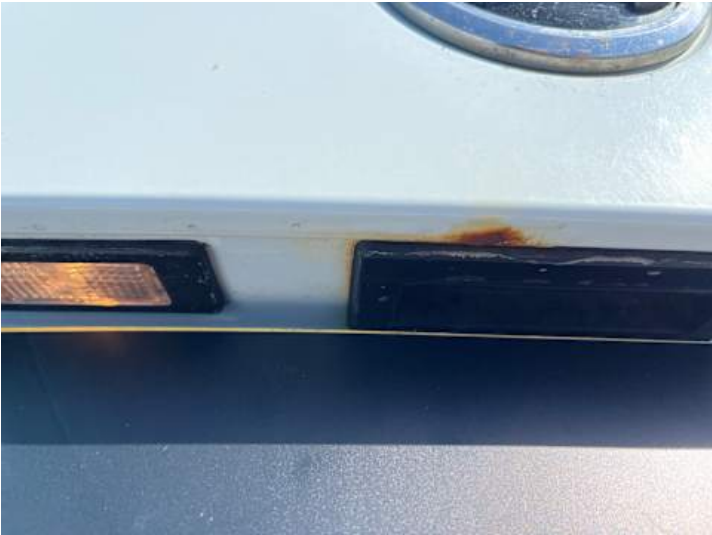
Heckklappe (Rost)

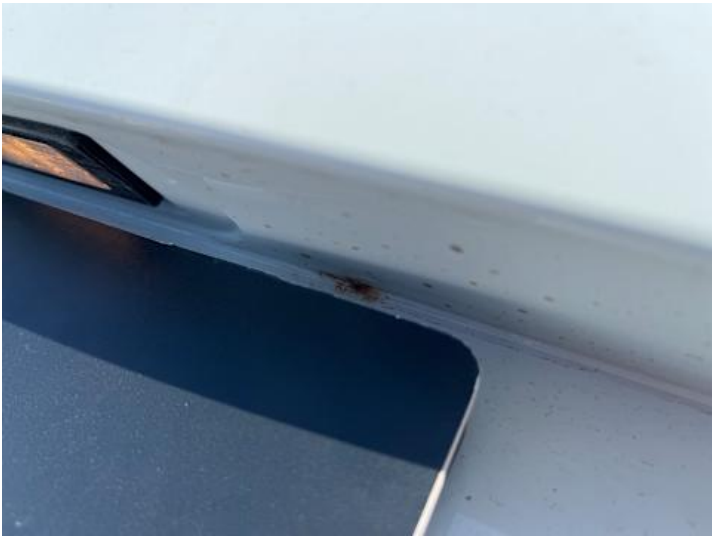
Heckklappe (Rost)
