Volkswagen up! take up! BMT eco

EZ 09/2013 | Kleinwagen | Erdgas/CNG | Schaltgetriebe | 179.709km  
Besteuerung: Differenzbesteuert (§25a UStG)  
Fahrzeugstandort: 44\*\*\*  
Fahrzeug aufgenommen am: 30.07.2026

Fahrzeugdaten

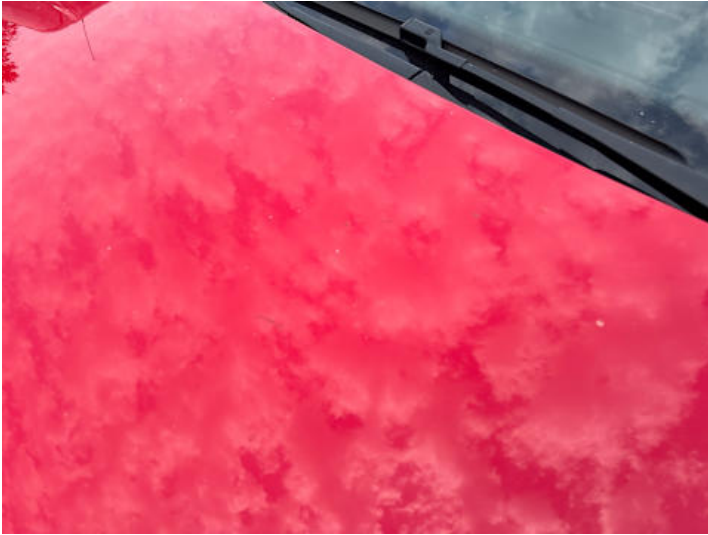
Motorhaube (Kratzer)

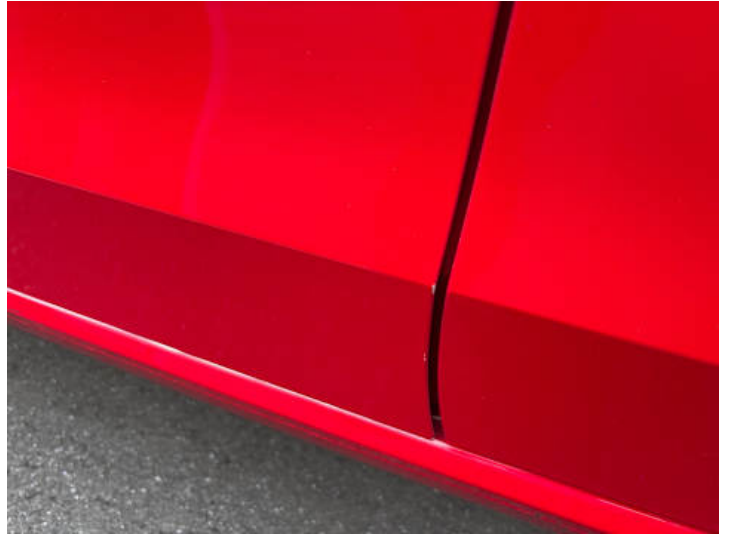
Fahrtür (Kratzer)

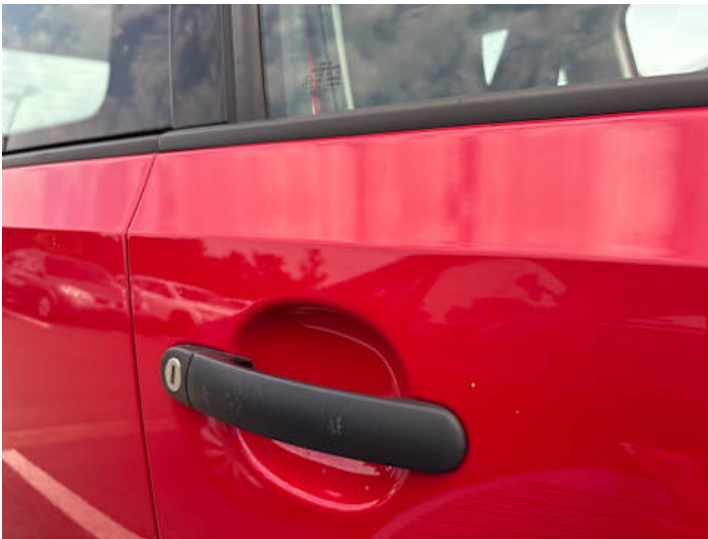
Beifahrtür (Kratzer)

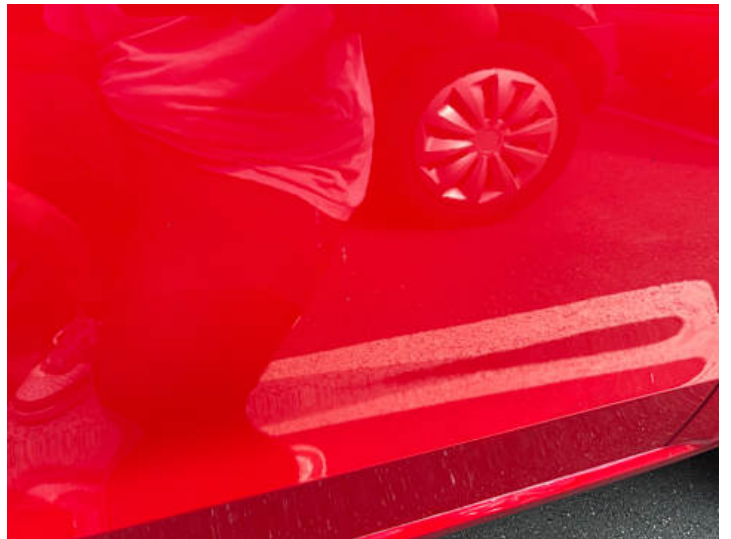
Beifahrtür (Kratzer)

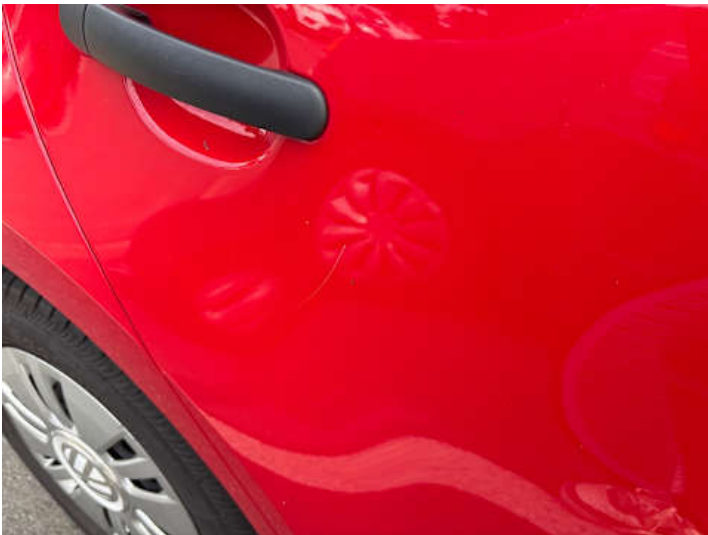
Türe hinten rechts (Kratzer)

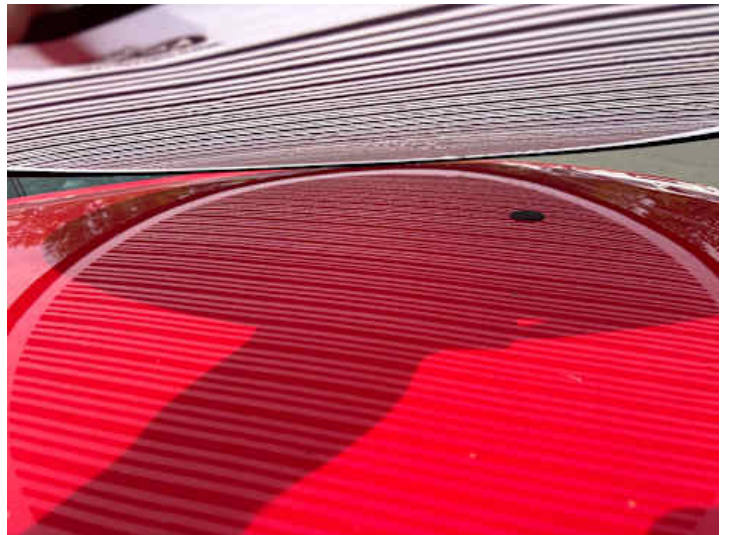
Dach (Delle)

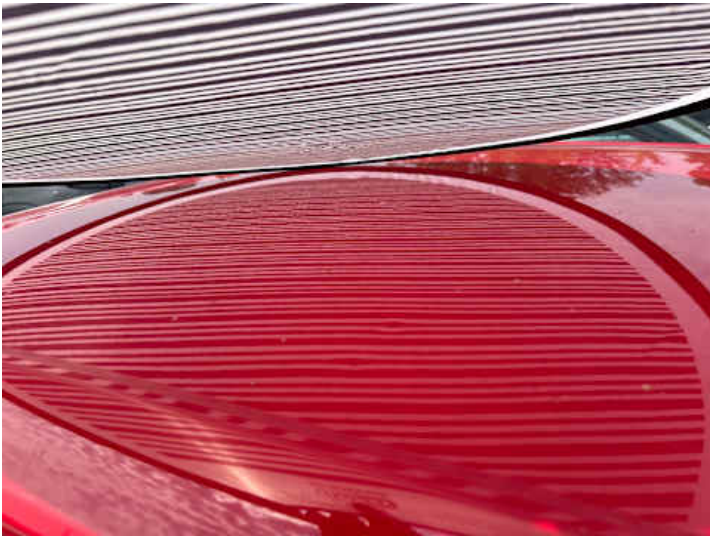
Dach (Delle)

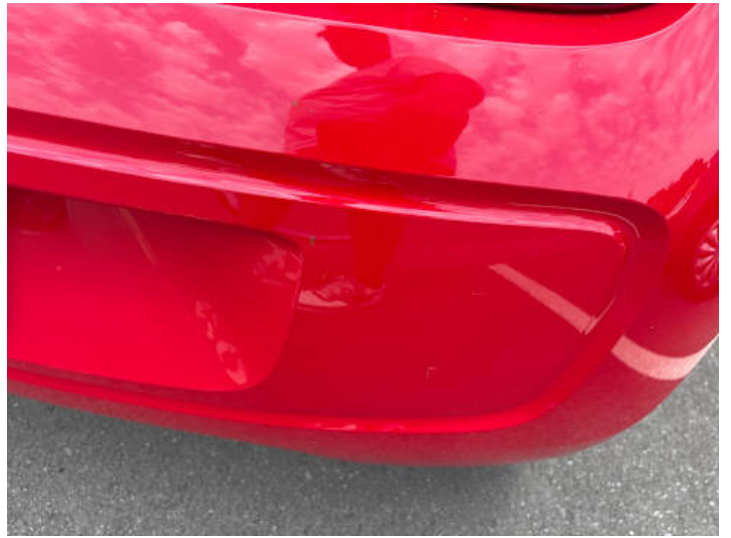
Stoßstange hinten (Lackschaden)

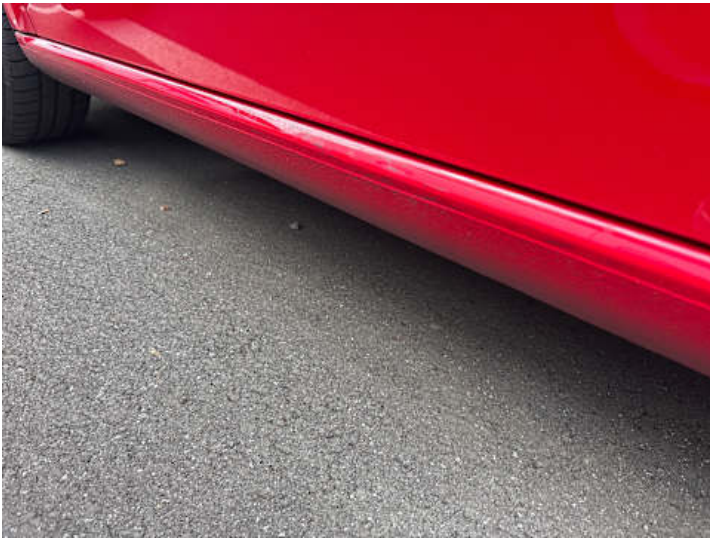
Schweller links (Kratzer)

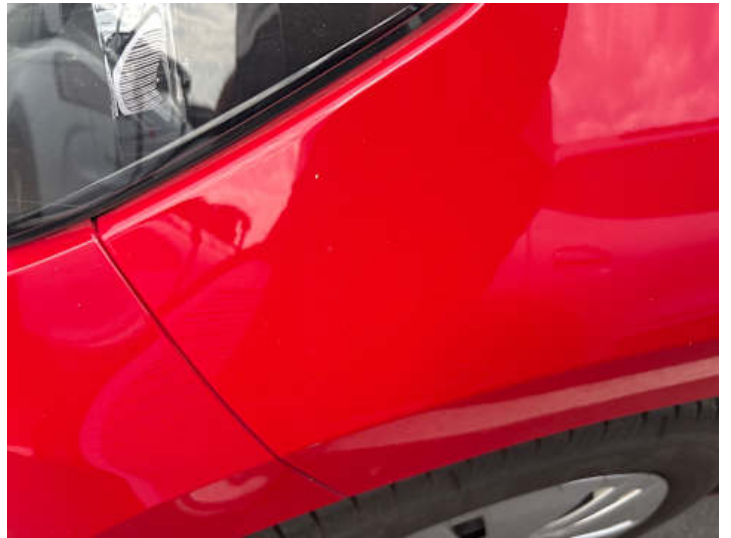
Kotflügel vorne links (Steinschlag)

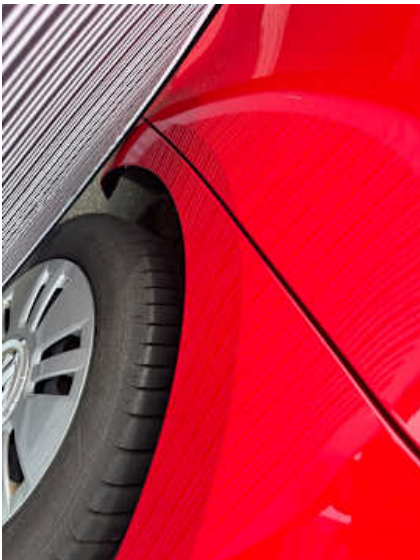
Seitenteil hinten links (Delle)

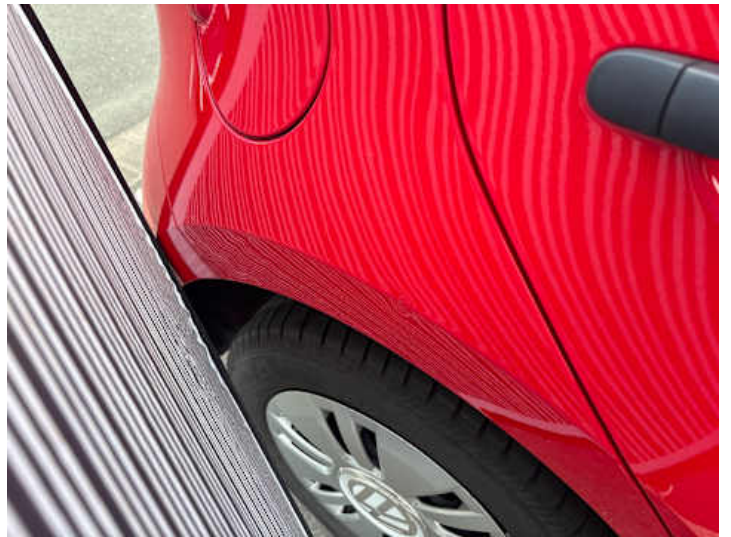
Seitenteil hinten rechts (Delle)

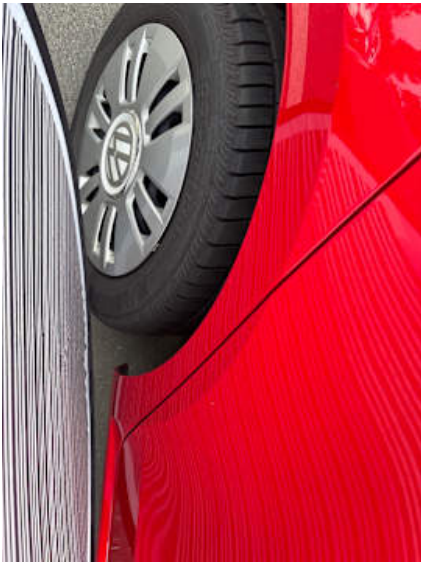
Seitenteil hinten rechts (Delle)

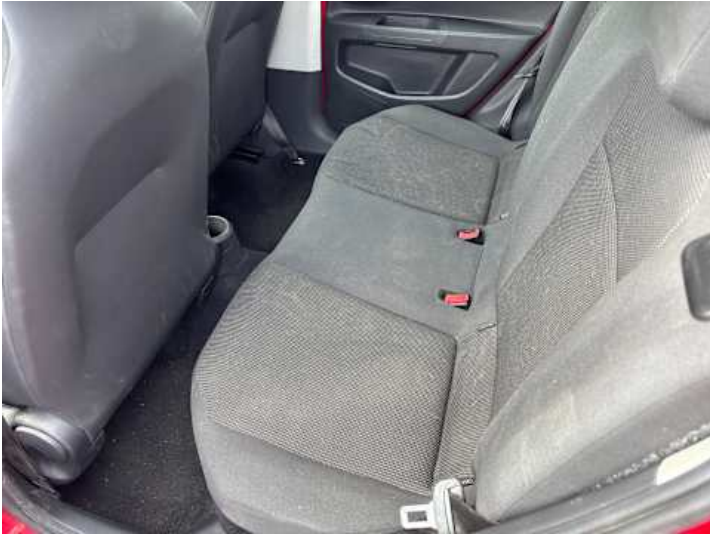
Innenraum (Verschleiß)
