## Mercedes-Benz 310/311/313/314/316 CDI

EZ 01/2018 | Kastenwagen | Diesel | Schaltgetriebe | 219.645km

Fahrzeug aufgenommen am: 29.07.2026

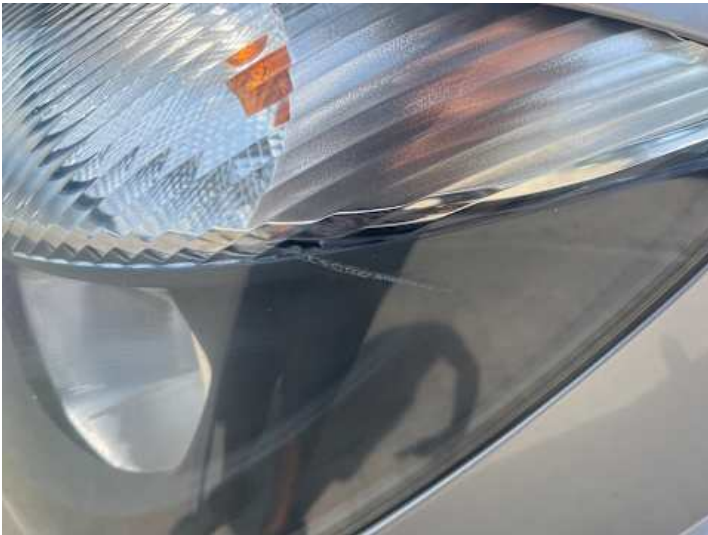
Scheinwerfer (links) (Kratzer)

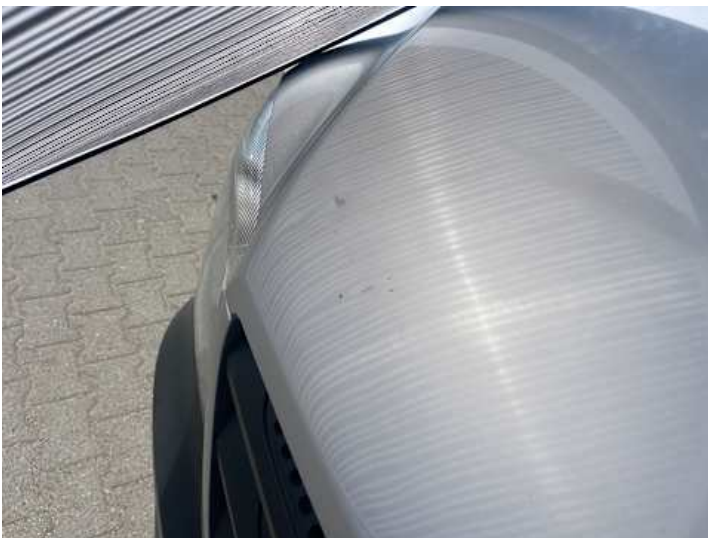
Motorhaube (Delle)

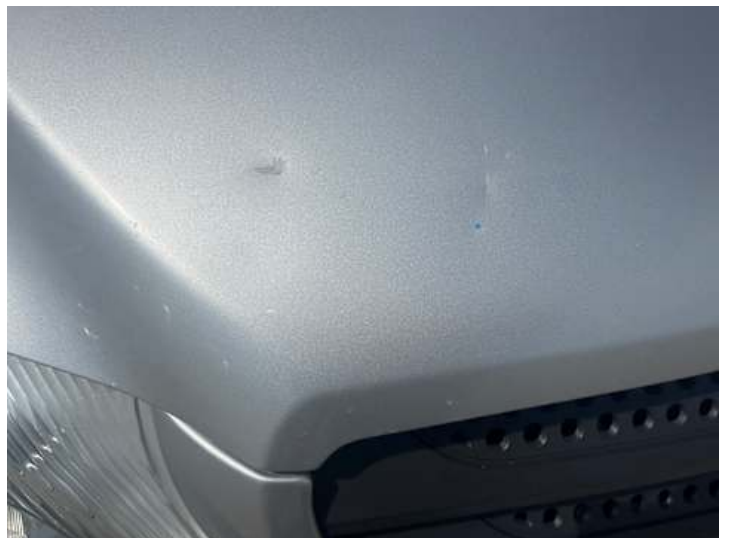
Motorhaube (Lackschaden)

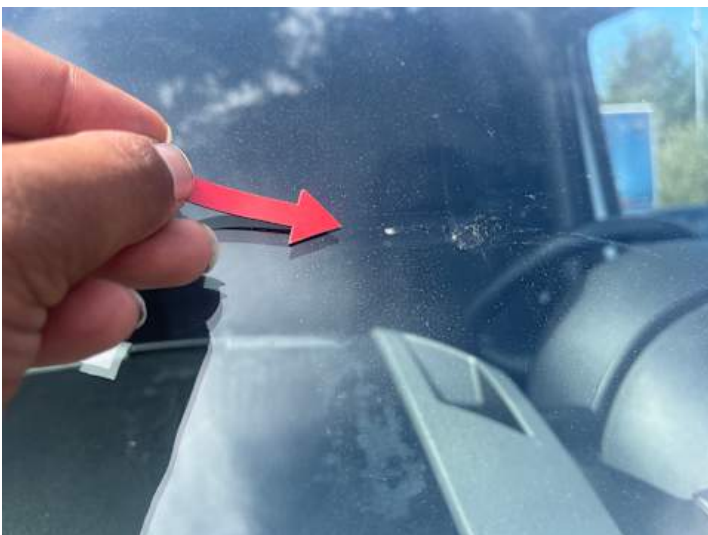
Windschutzscheibe (Steinschlag)

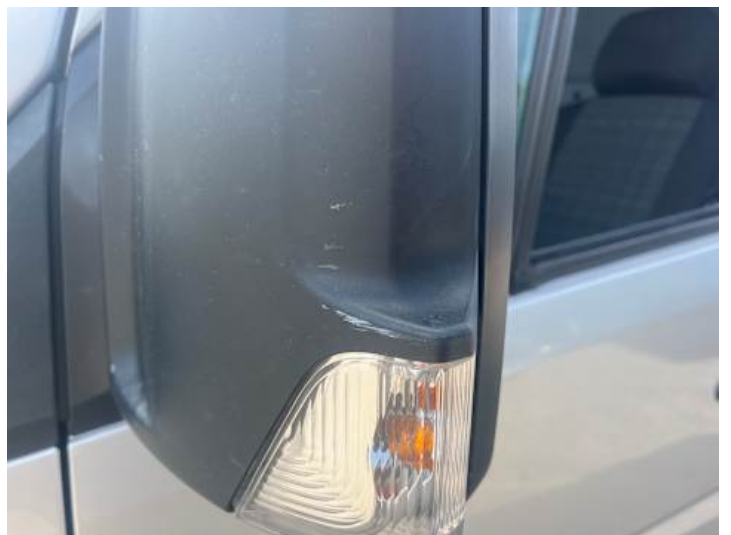
Fahrtür (Kratzer)

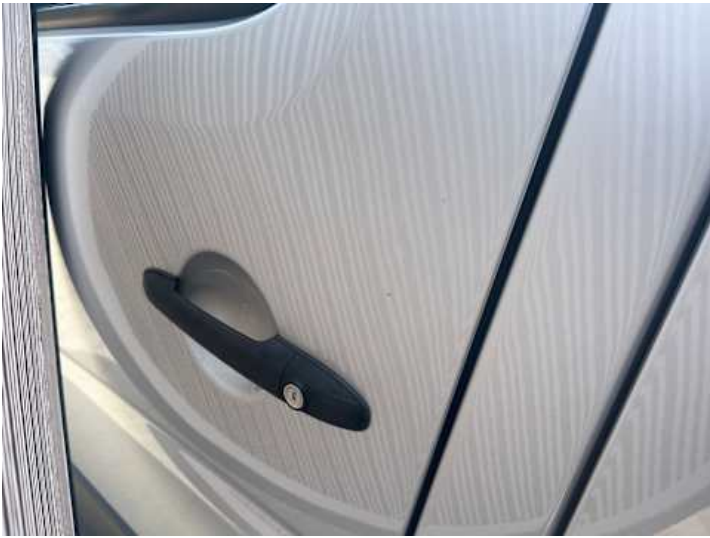
Fahrertür (Delle)

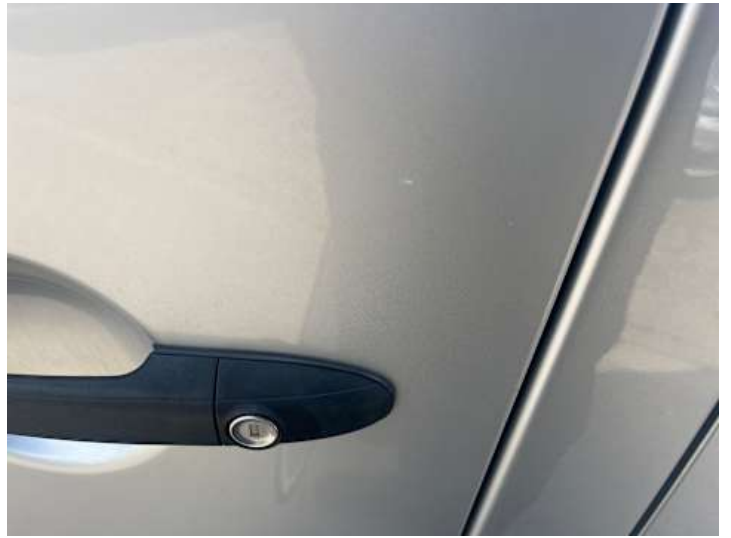
Fahrertür (Lackschaden)

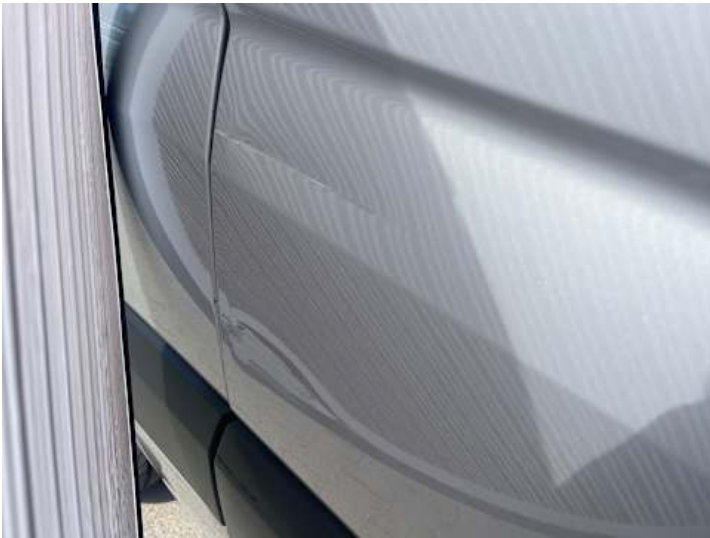
Türe hinten rechts (Verformung)

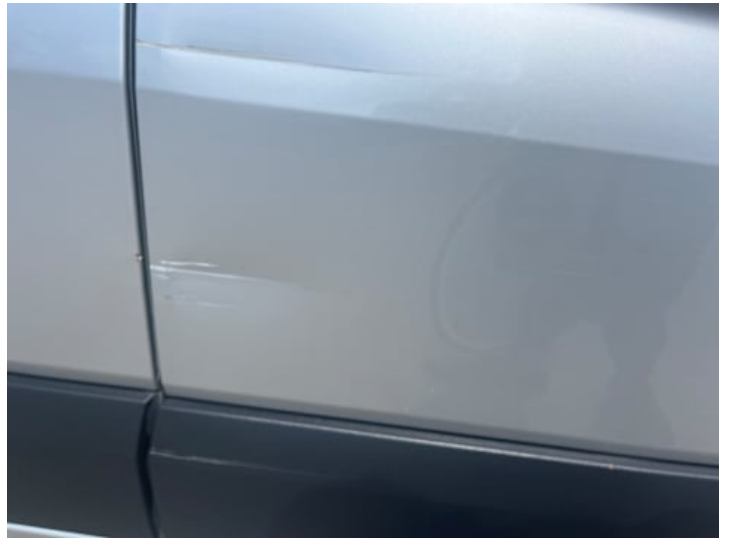
Türe hinten rechts (Kratzer, Lackschaden)

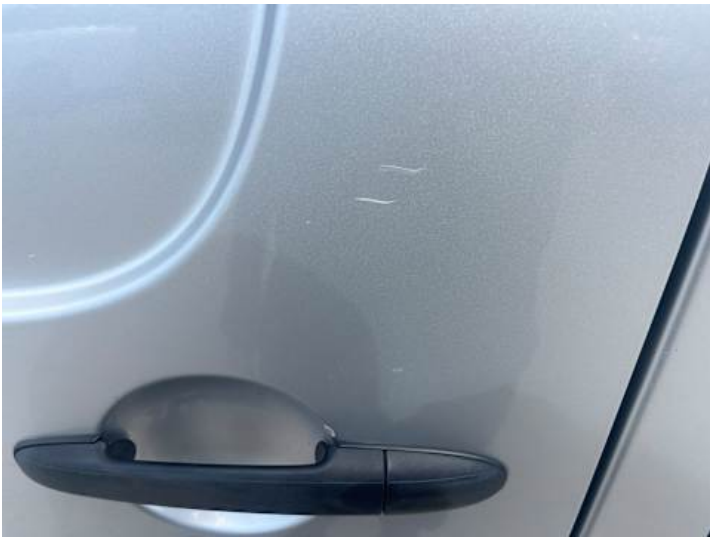
Türe hinten rechts (Kratzer, Lackschaden)

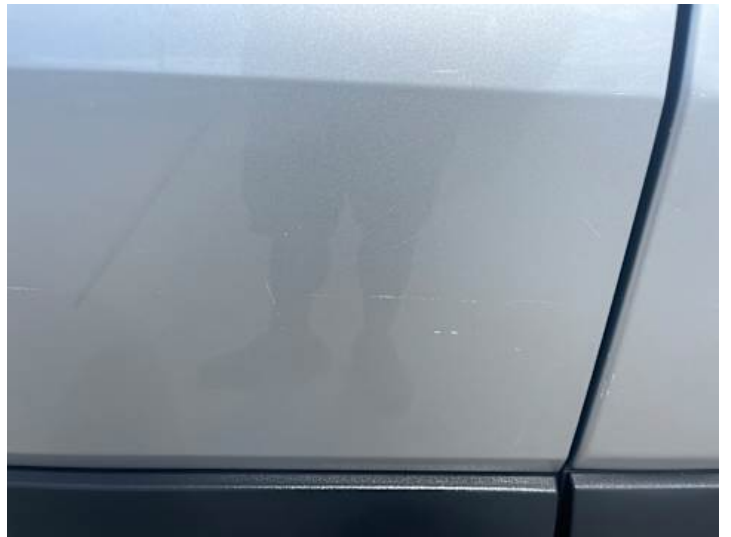
Türe hinten rechts (Kratzer, Lackschaden)

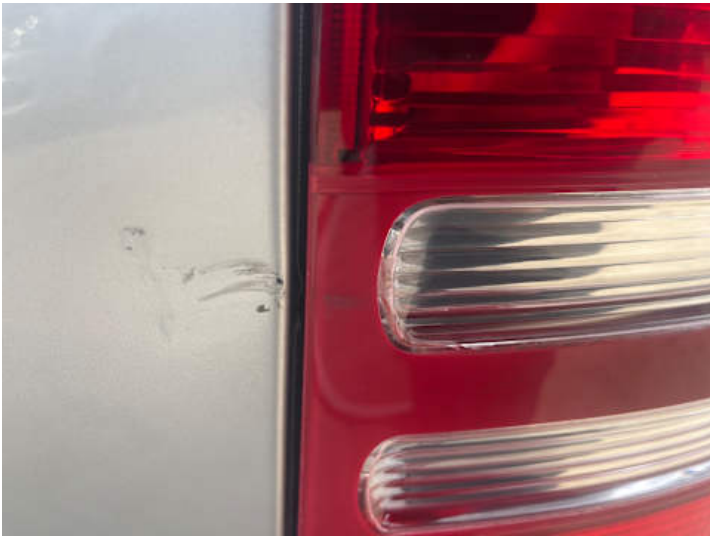
Rücklicht (links) (Kratzer)

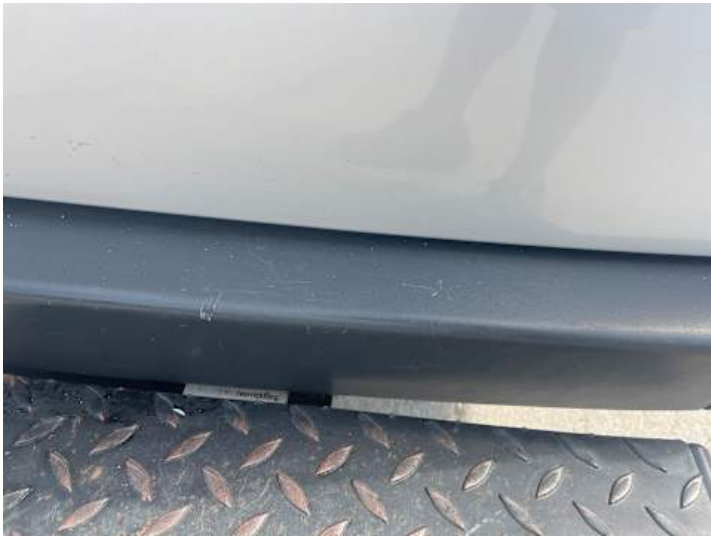
Stoßstange hinten (Kratzer)

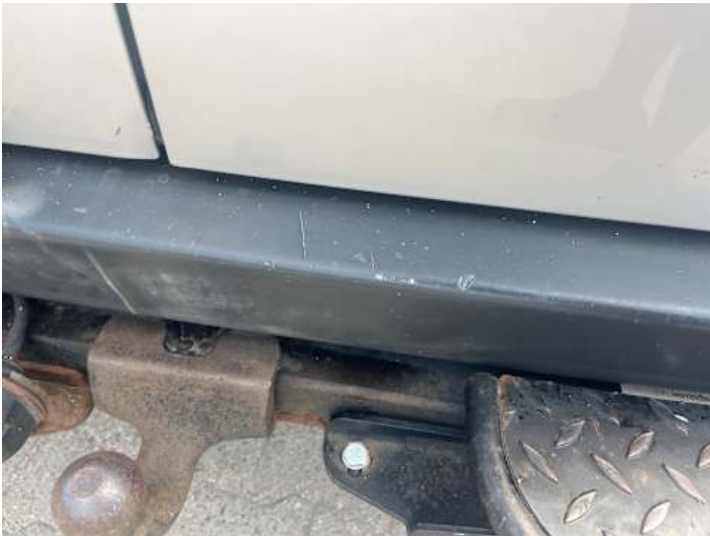
Stoßstange hinten (Kratzer)

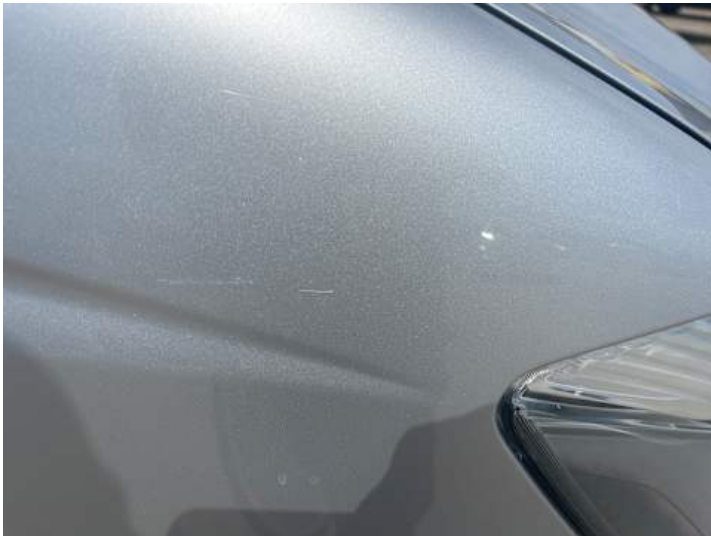
Kotflügel vorne rechts (Kratzer, Lackschaden)

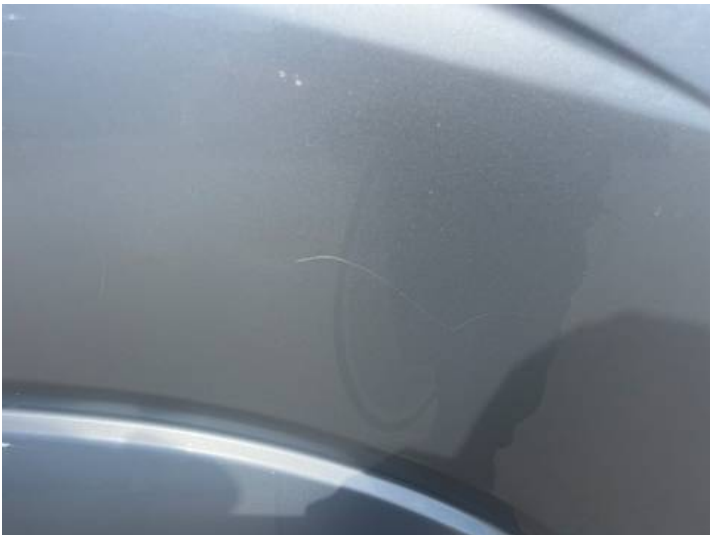
Kotflügel vorne rechts (Kratzer, Lackschaden)

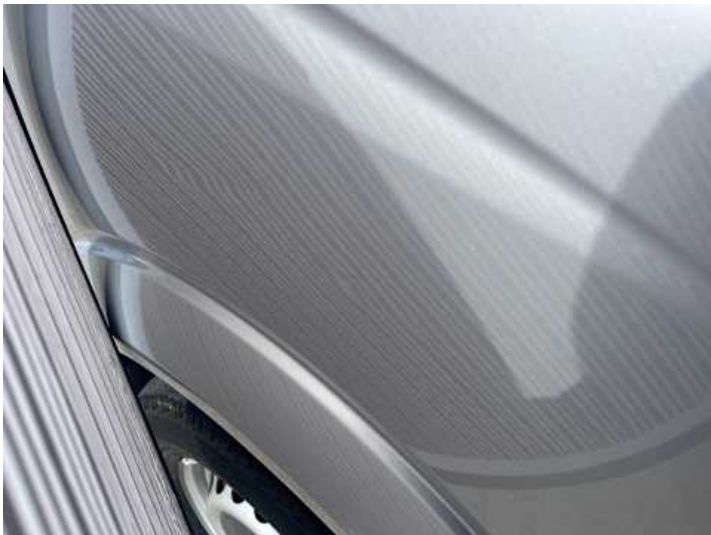
Kotflügel vorne rechts (Delle)

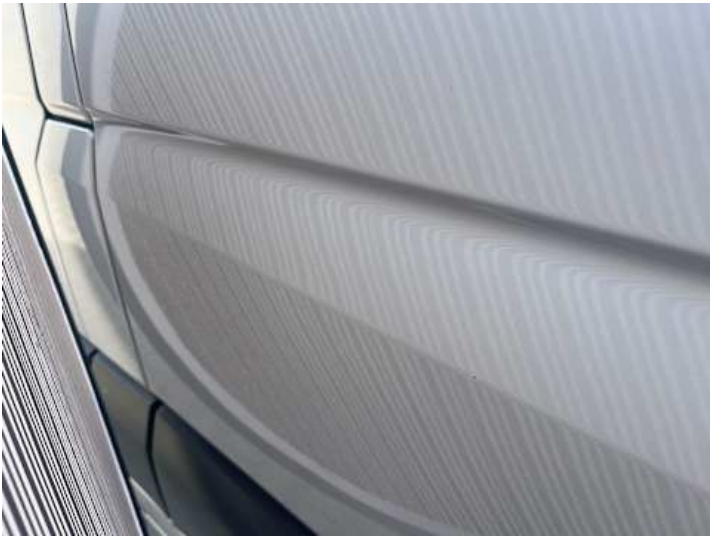
Seitenteil hinten links (Delle)

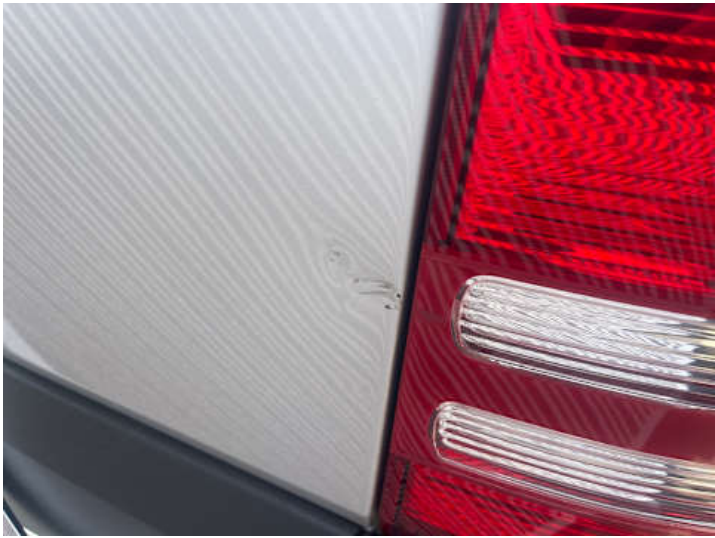
Seitenteil hinten links (Delle)

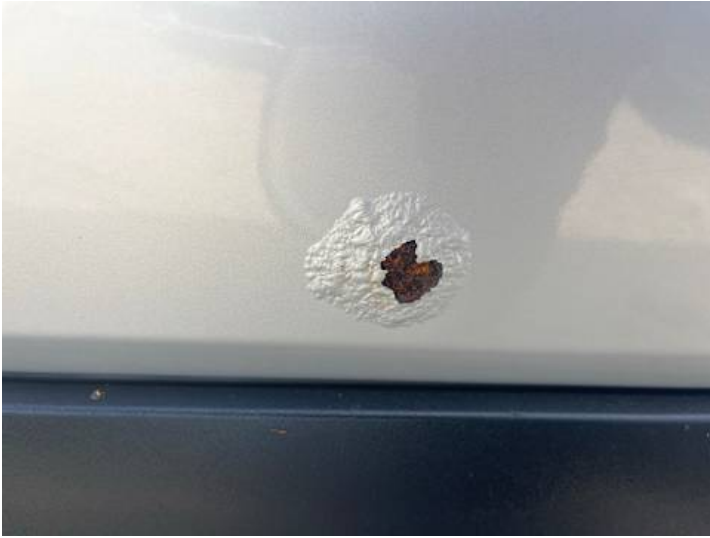
Seitenteil hinten links (Lackschaden, Rost)

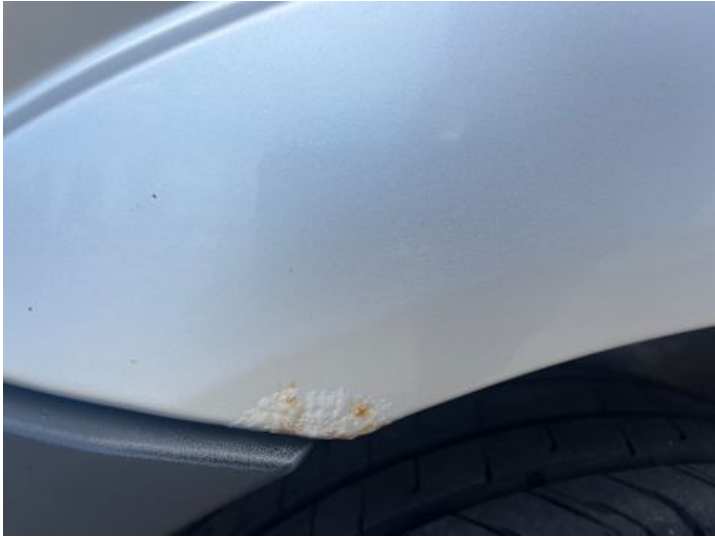
Seitenteil hinten rechts (Lackschaden, Rost)

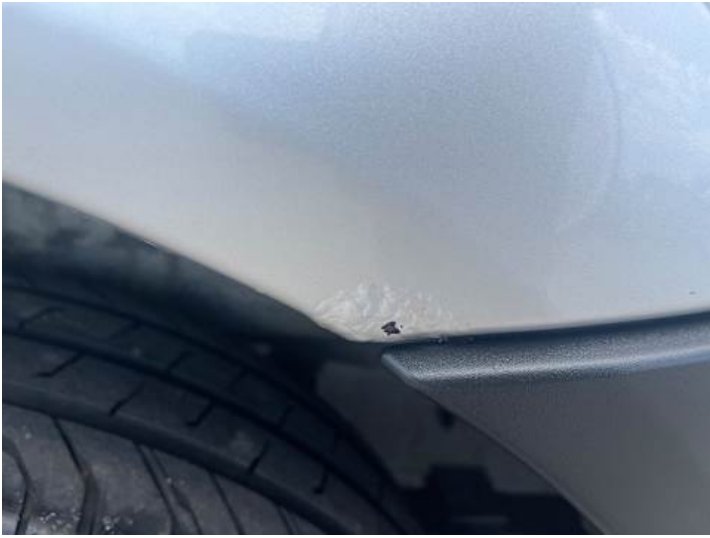
Seitenteil hinten rechts (Lackschaden, Rost)

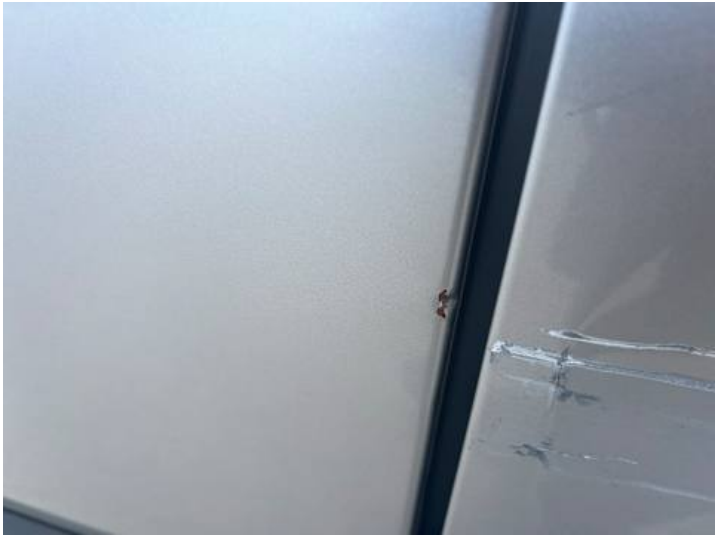
Seitenteil hinten rechts (Lackschaden, Rost)

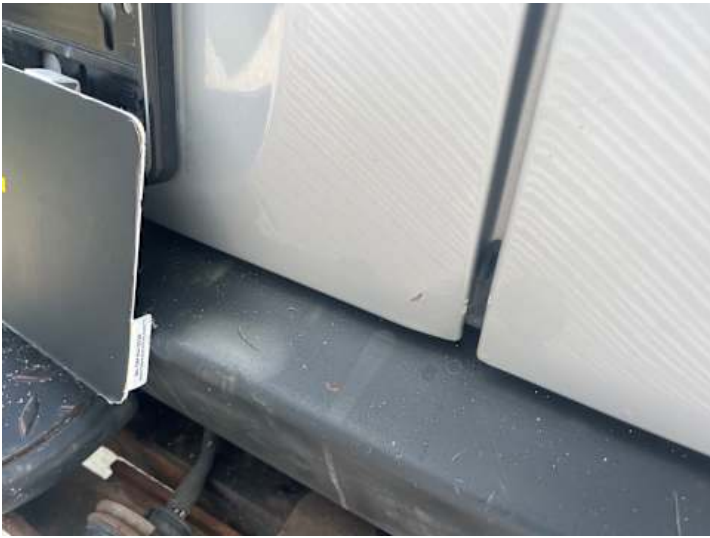
Heckklappe (Verformung)

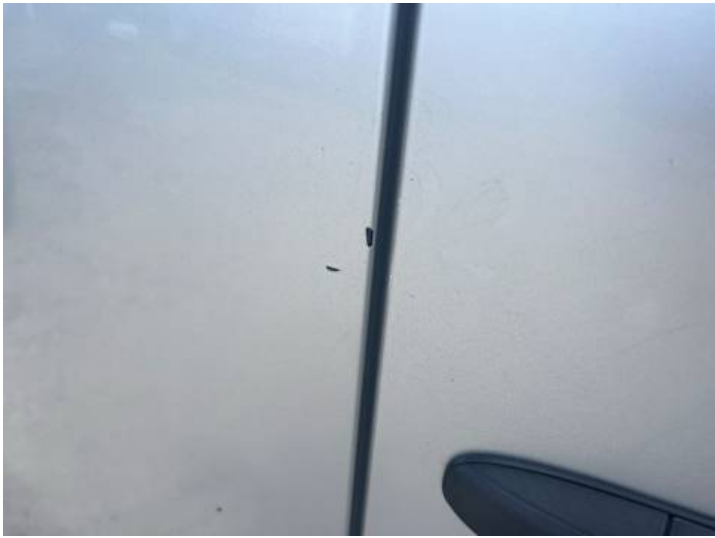
Heckklappe (Lackschaden)

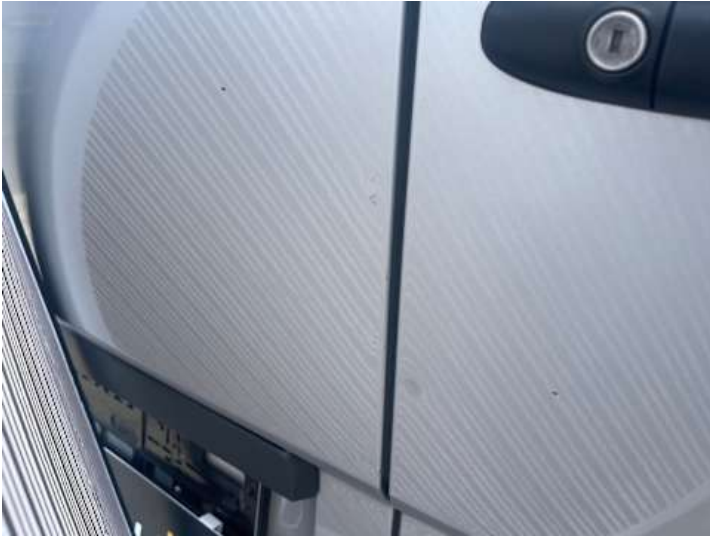
Heckklappe (Delle)

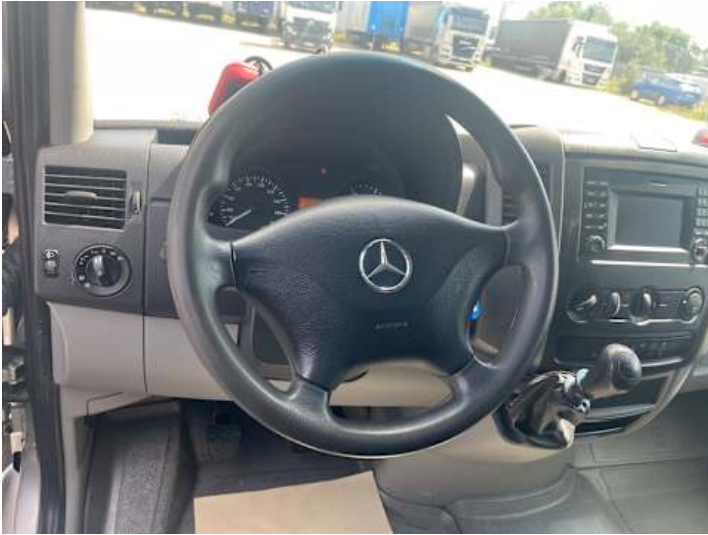
Innenraum (Verschleiß)

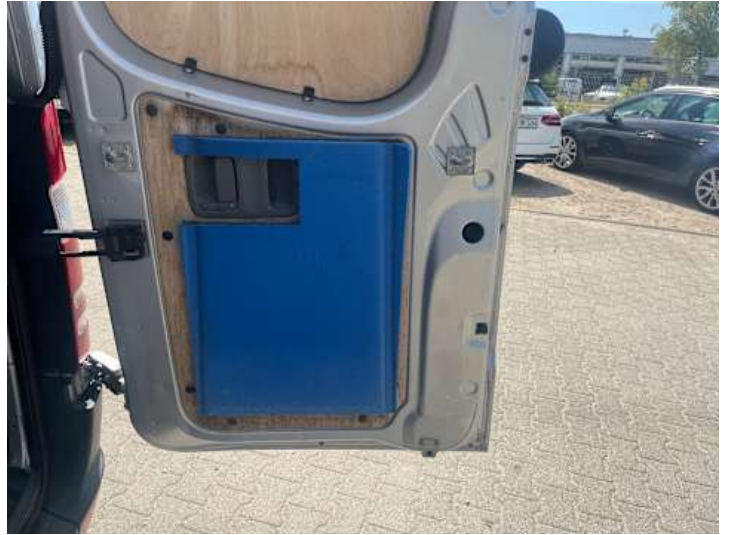
Innenraum (Diverse Schäden)

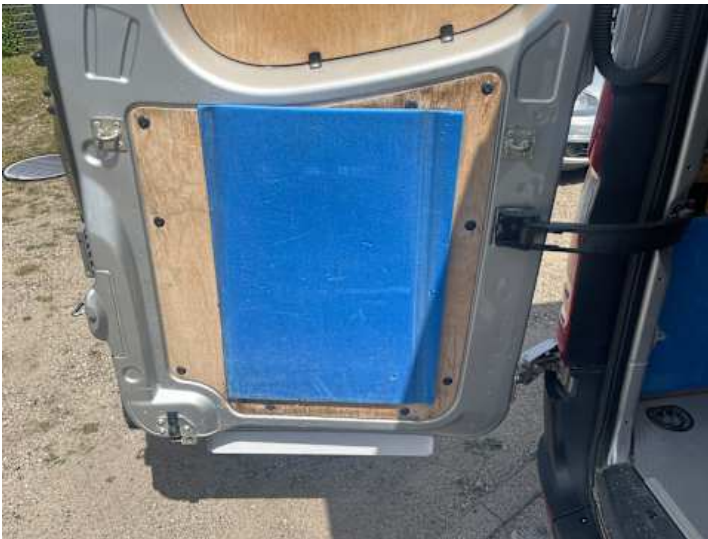
Innenraum (Diverse Schäden)

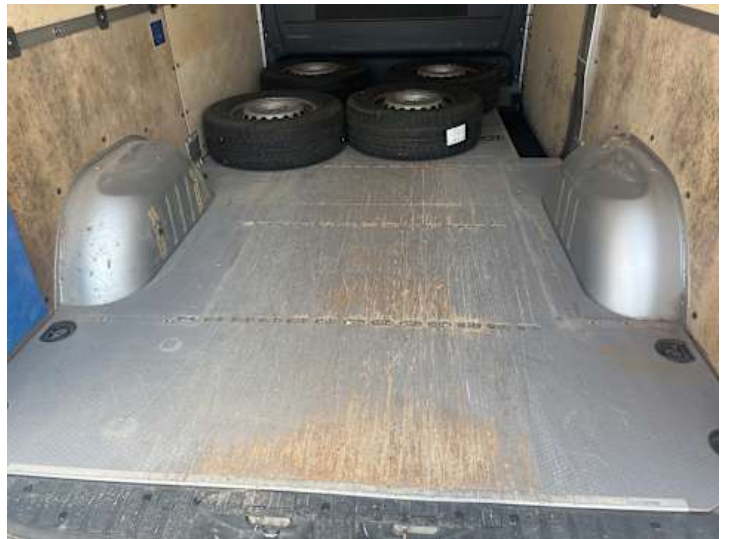
Innenraum (Diverse Schäden)

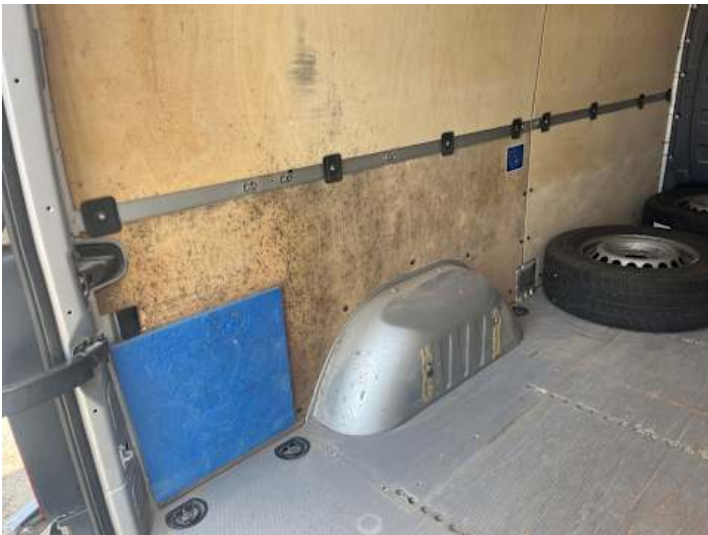
Innenraum (Diverse Schäden)

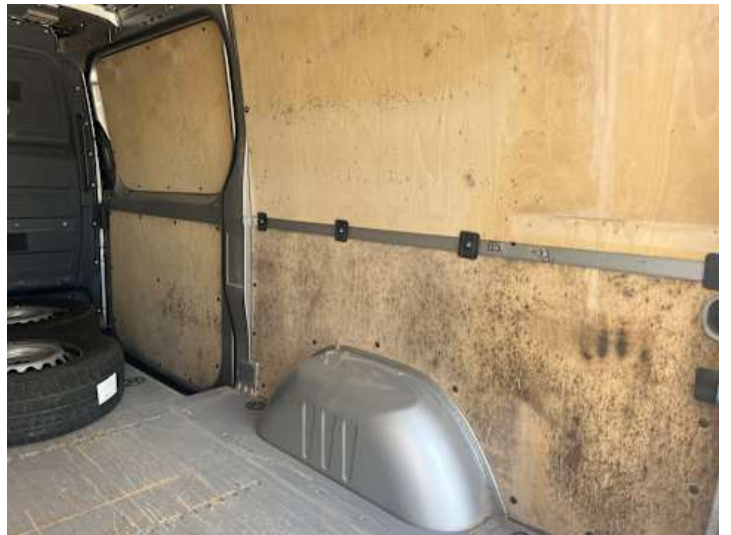
Innenraum (Diverse Schäden)

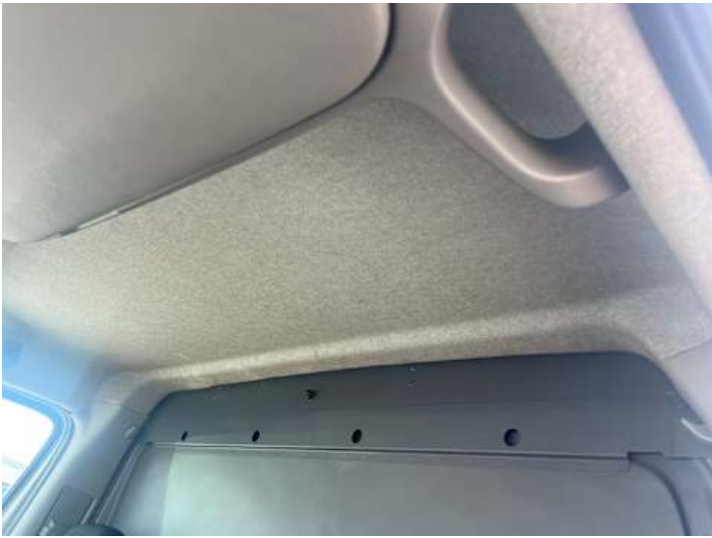
Innenraum (Verschmutzung)
