## Honda Jazz 1.2 Cool

EZ 03/2008 | Van | Benzin | Schaltgetriebe | 178.329km  
Besteuerung: Differenzbesteuert (§25a UStG)  
Fahrzeugstandort: 87\*\*\*  
Fahrzeug aufgenommen am: 27.07.2026

### Fahrzeugdaten

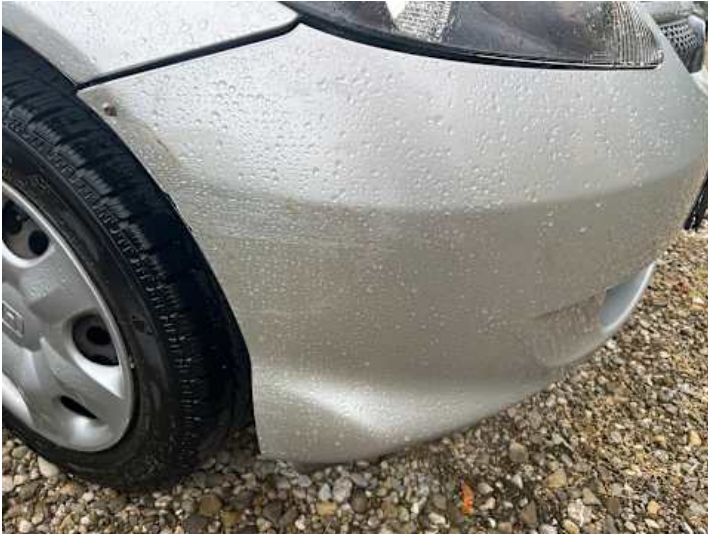
Stoßstange vorne (Lackschaden)

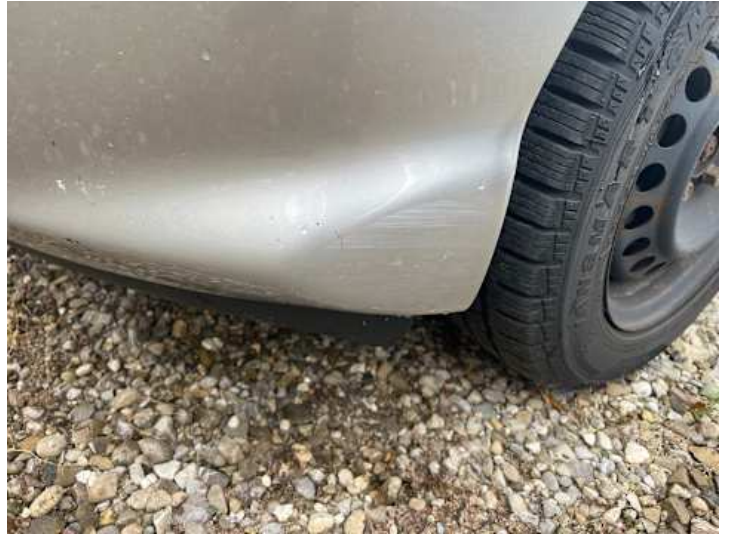
Stoßstange vorne (Lackschaden)

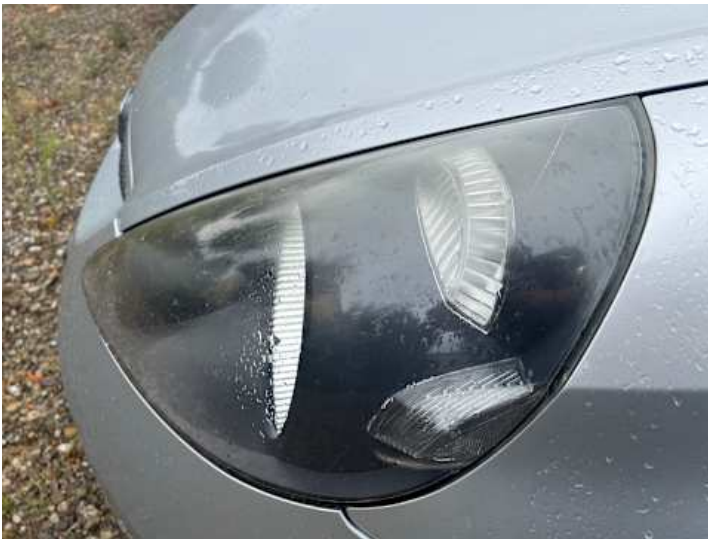
Scheinwerfer (links) (Blind)

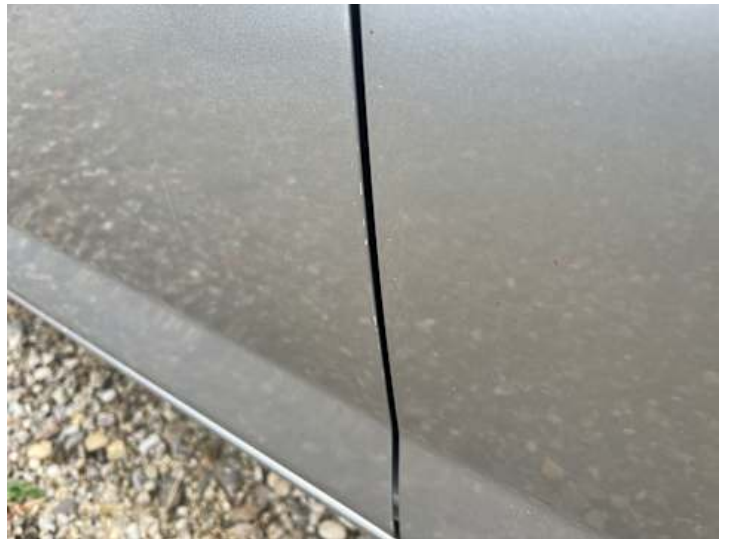
Fahrtür (Lackschaden)

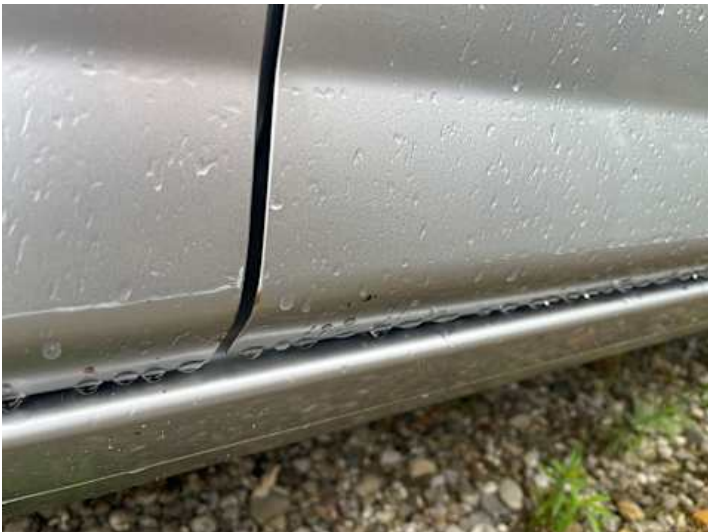
Beifahrtür (Rost, Lackschaden)

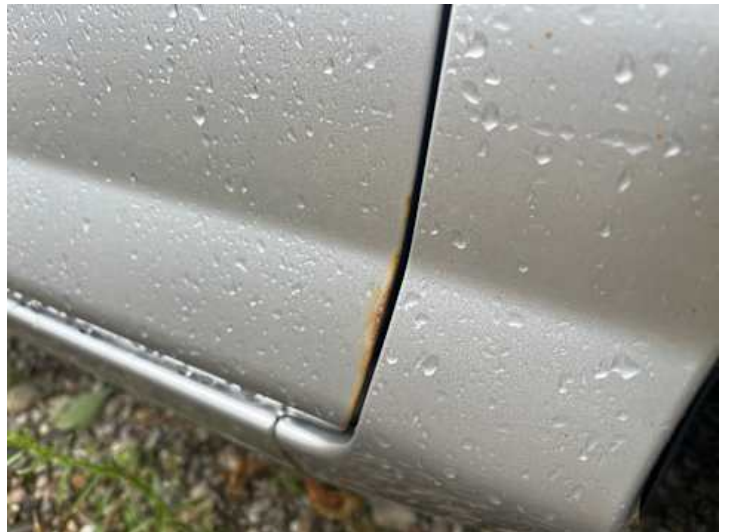
Beifahrtür (Rost, Lackschaden)

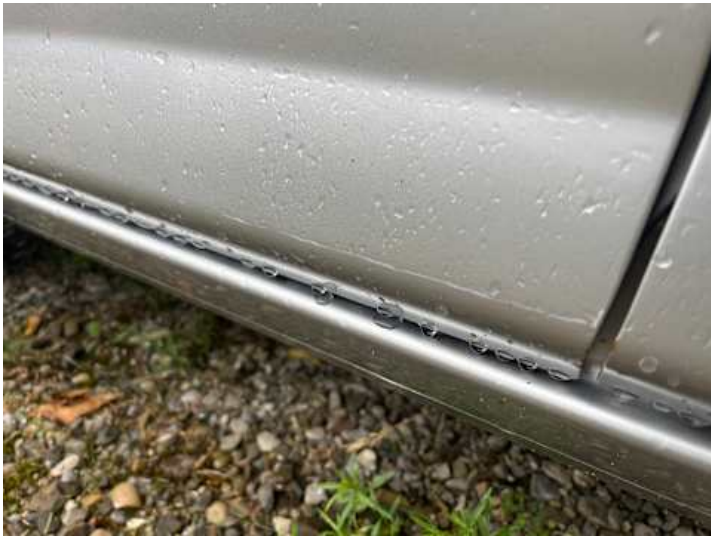
Türe hinten rechts (Lackschaden, Kratzer)

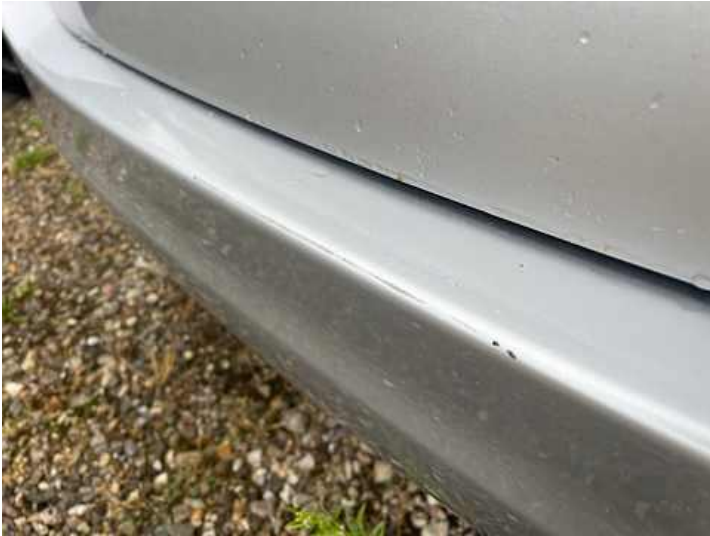
Stoßstange hinten (Lackschaden)

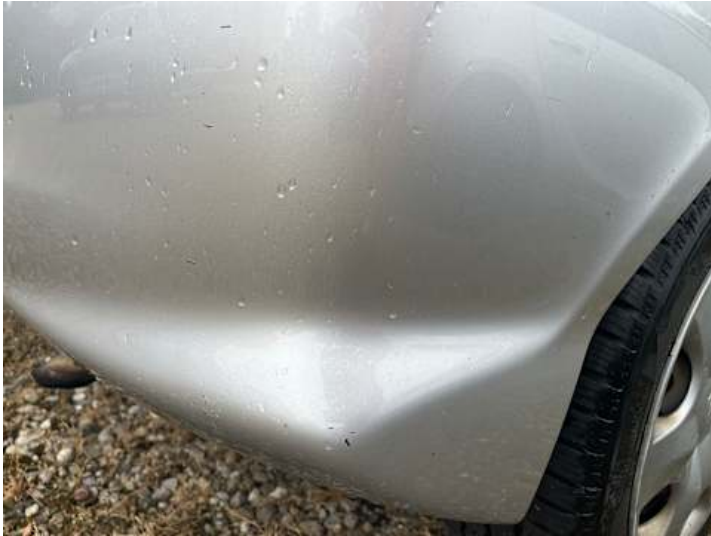
Stoßstange hinten (Lackschaden)

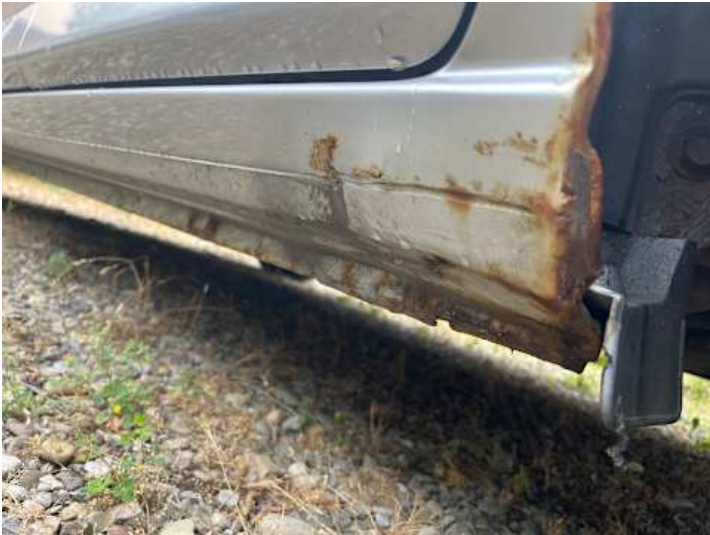
Schweller links (Rost)

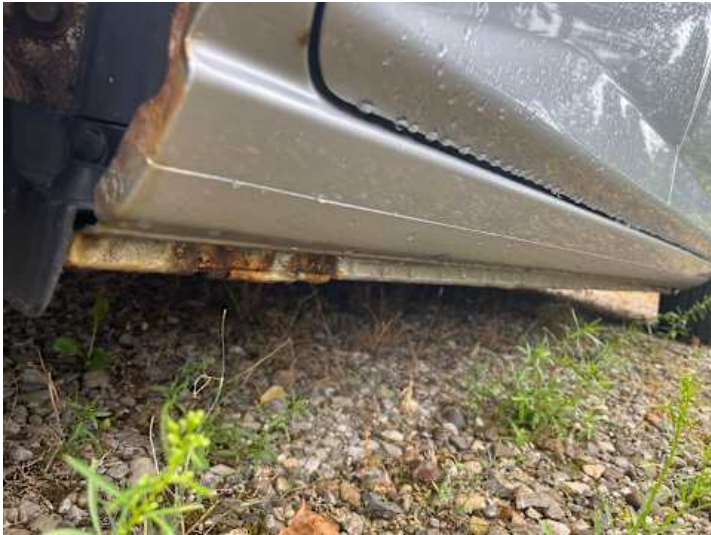
Schweller rechts (Rost)

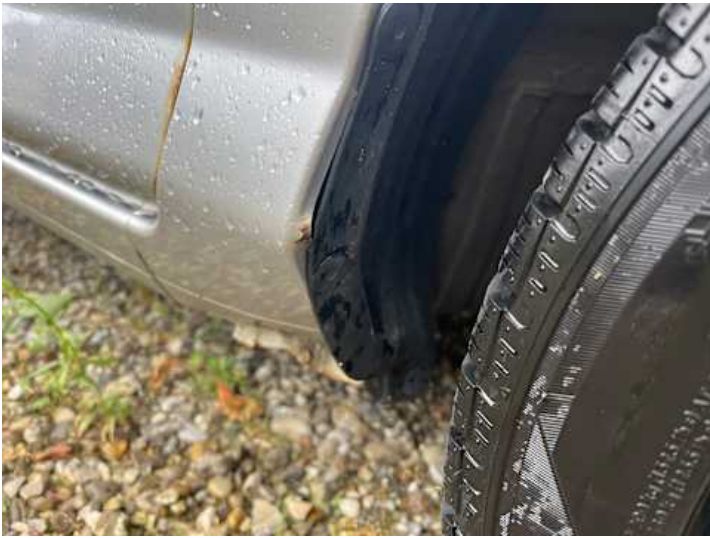
Kotflügel vorne rechts (Lackschaden, Verformung, Rost)

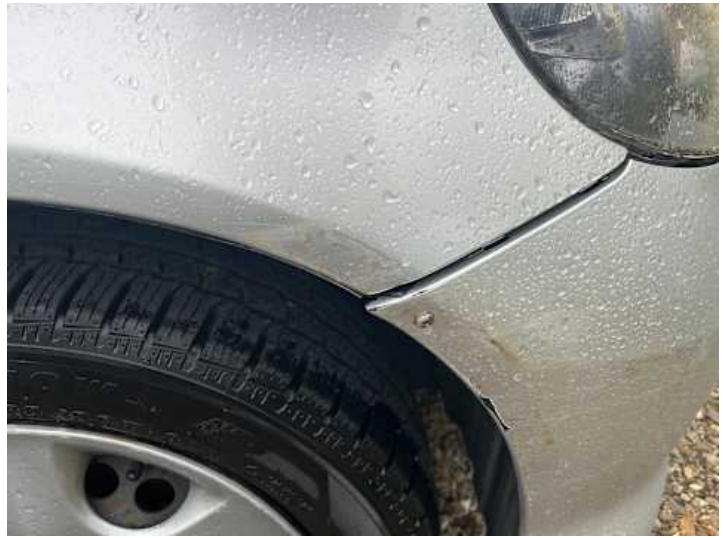
Kotflügel vorne rechts (Lackschaden, Verformung, Rost)

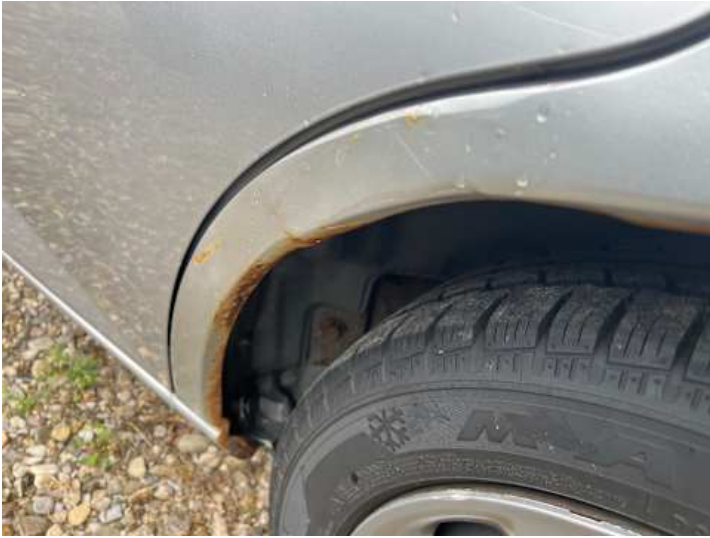
Seitenteil hinten links (Rost, Lackschaden)

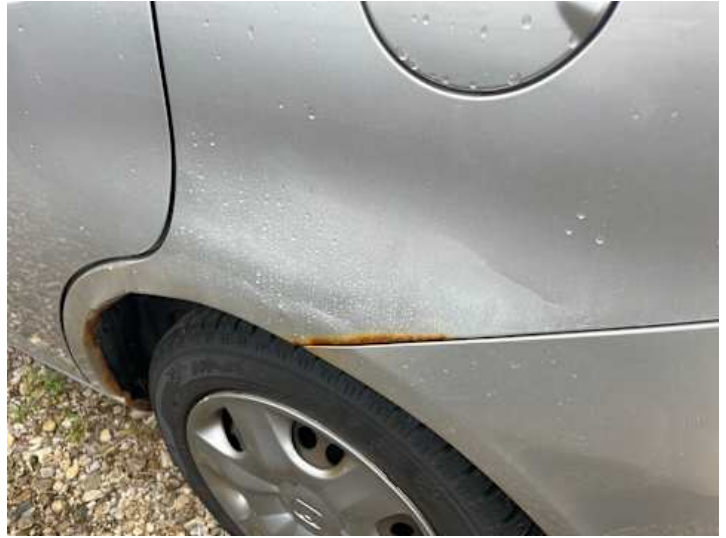
Seitenteil hinten links (Rost, Lackschaden)

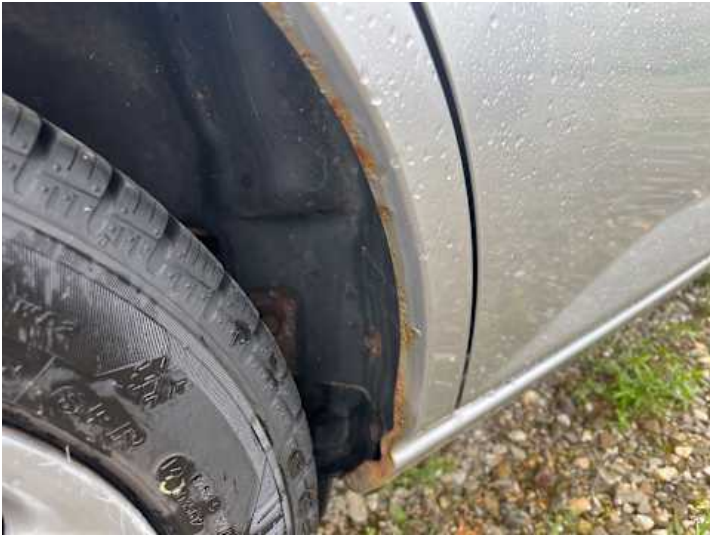
Seitenteil hinten rechts (Rost, Lackschaden)

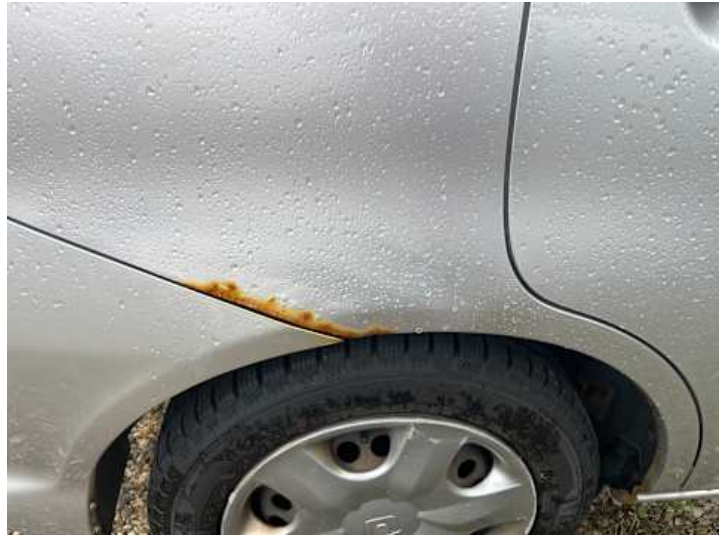
Seitenteil hinten rechts (Rost, Lackschaden)

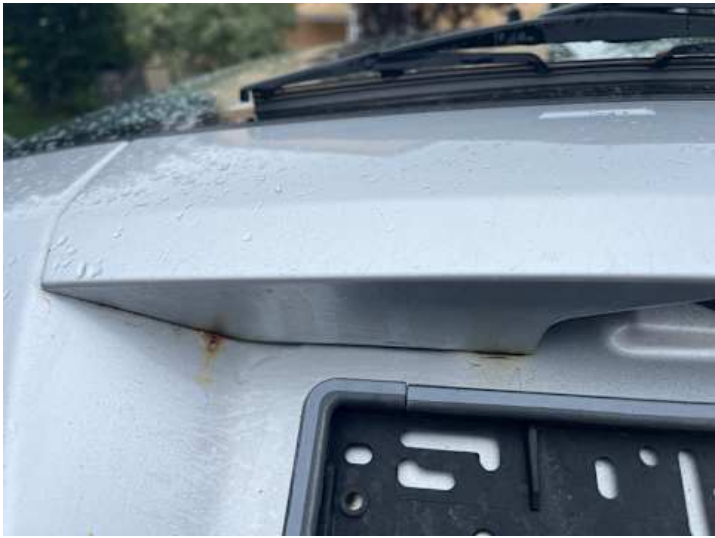
Heckklappe (Rost, Lackschaden)

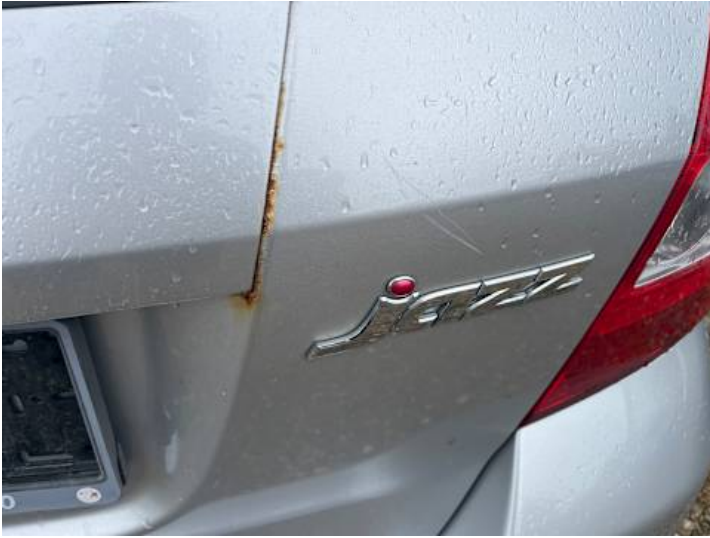
Heckklappe (Rost, Lackschaden)

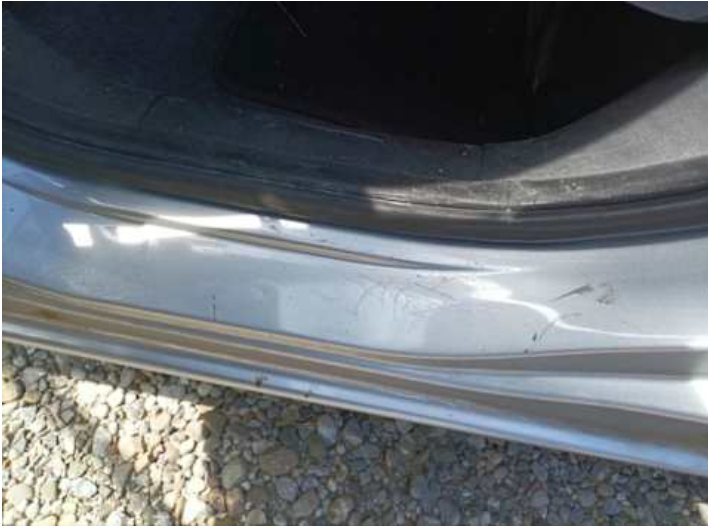
Innenraum (Verschmutzung, Verschleiß, Diverse Schäden)

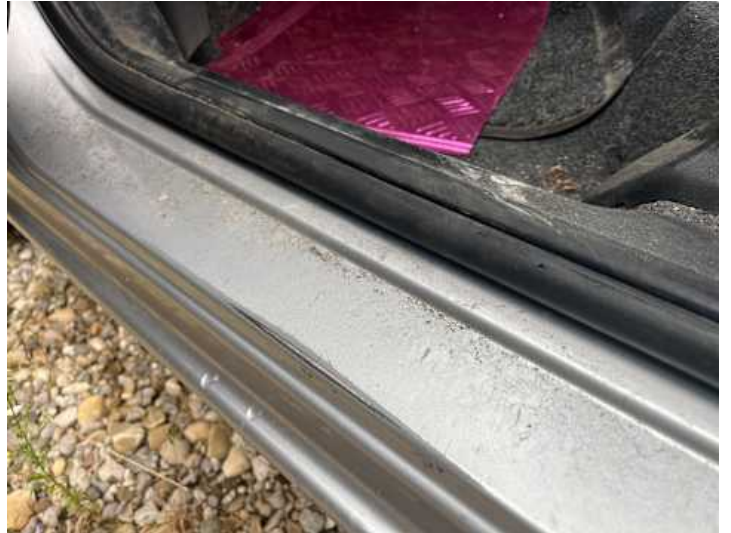
Innenraum (Verschmutzung, Verschleiß, Diverse Schäden)

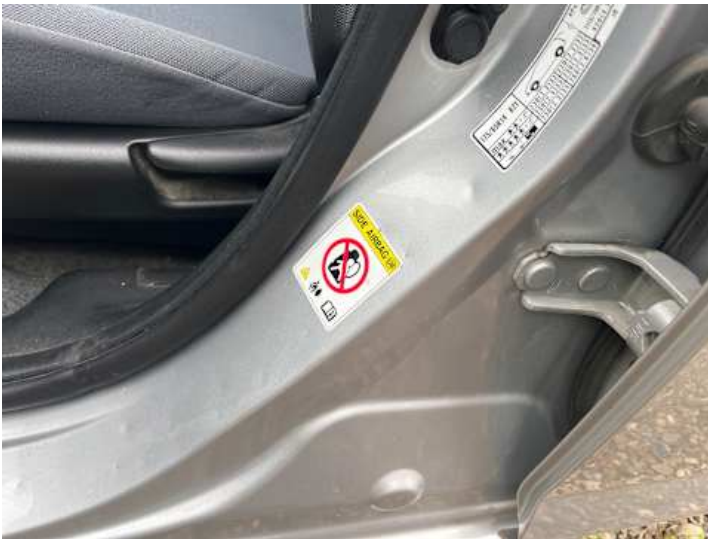
Innenraum (Verschmutzung, Verschleiß, Diverse Schäden)

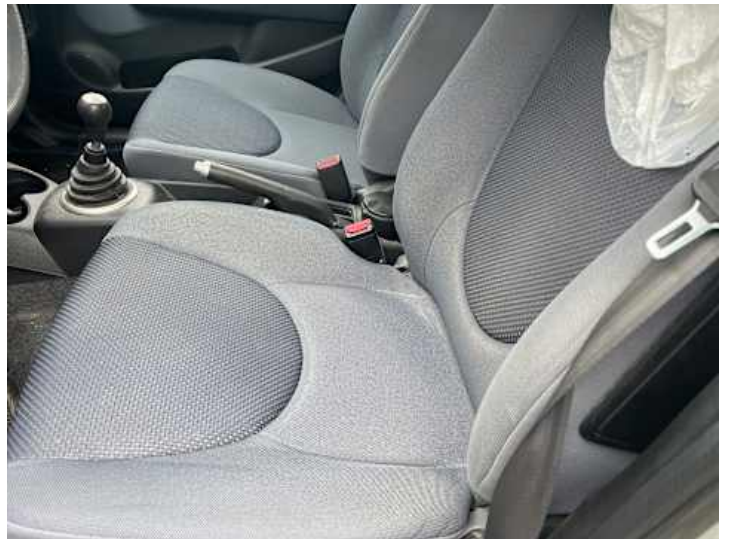
Innenraum (Verschmutzung, Verschleiß, Diverse Schäden)
