## Fiat Doblò SX Maxi Kasten

EZ 04/2021 | Kastenwagen | Diesel | Schaltgetriebe | 137.771km  
Besteuerung: Regelbesteuert (Deutschland)  
Fahrzeugstandort: 41\*\*\*  
Fahrzeug aufgenommen am: 10.08.2026

# Hinweise zum Zustandsbericht

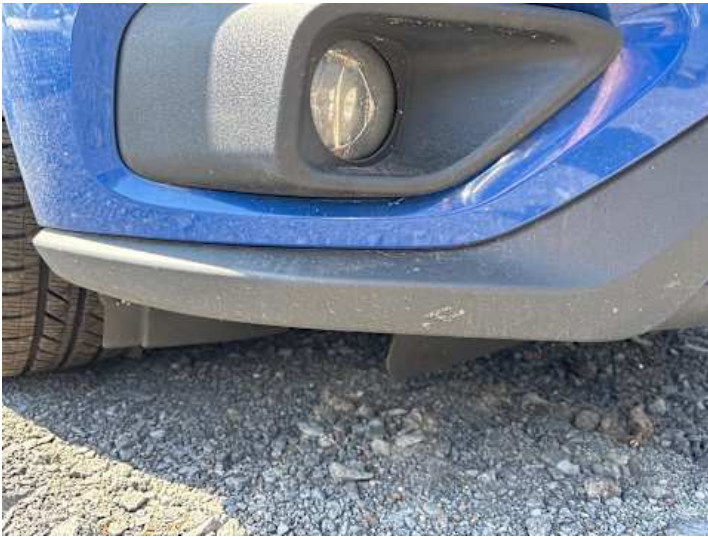
Stoßstange vorne (Kratzer)

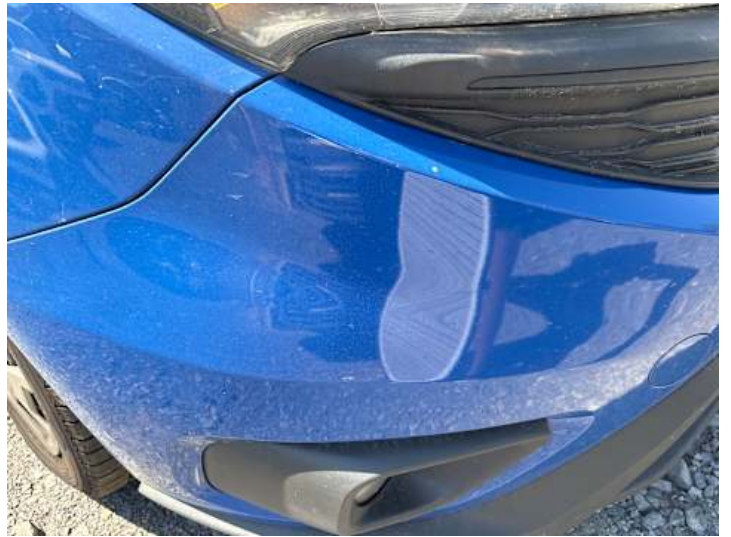
Stoßstange vorne (Kratzer)

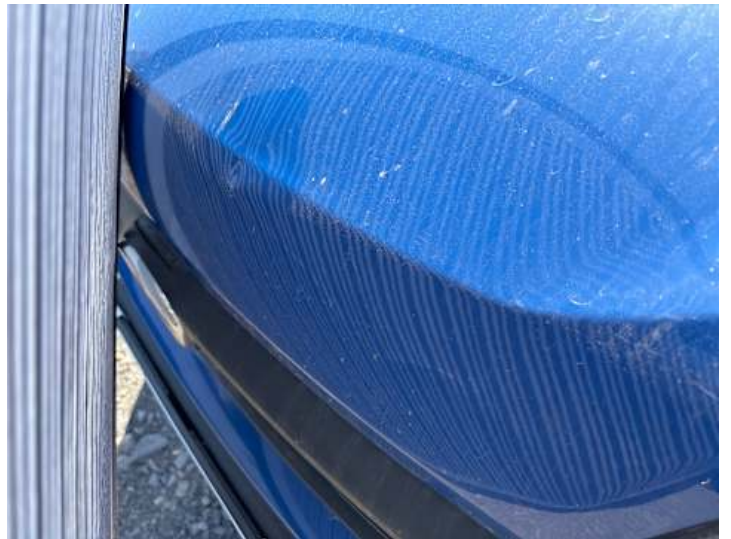
Motorhaube (Delle)

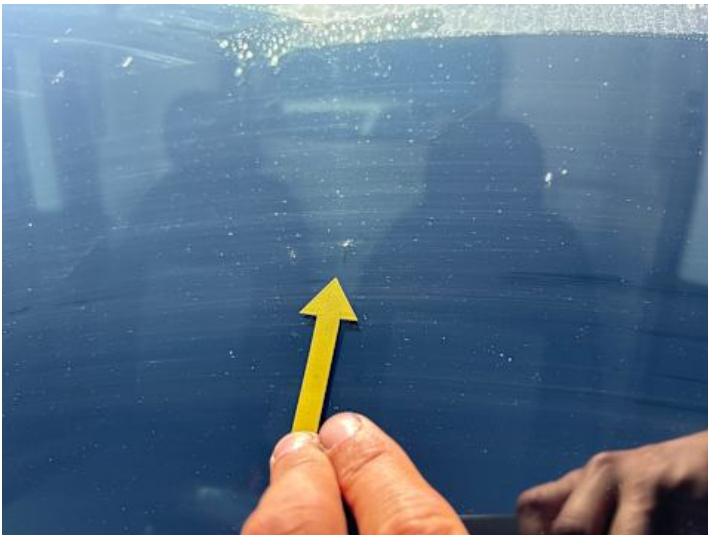
Windschutzscheibe (Riss/Bruch)

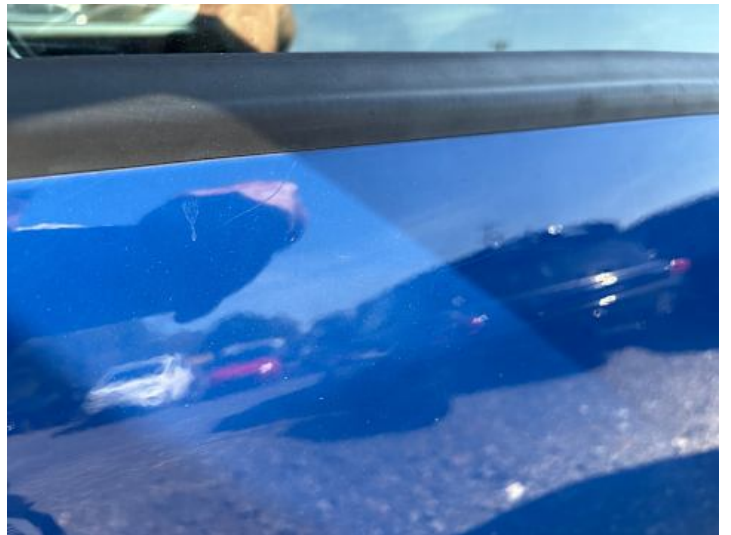
Fahrertür (Kratzer, Delle)

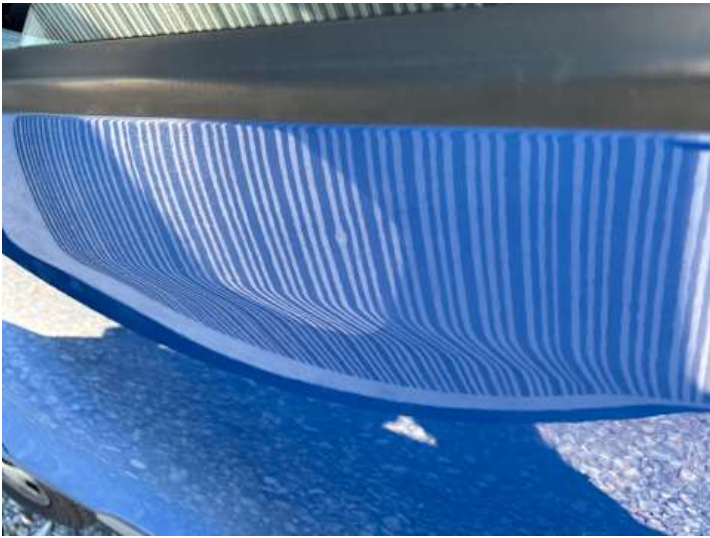
Fahrer­tür (Kratzer, Delle)

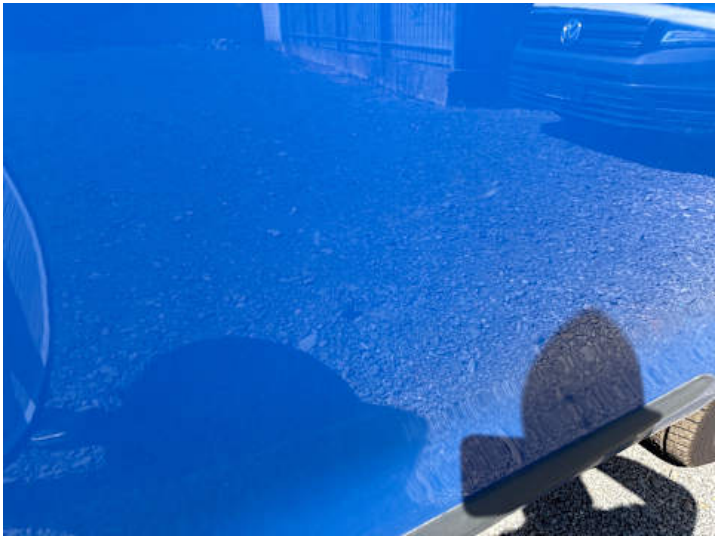
Beifahrer­tür (Kratzer)

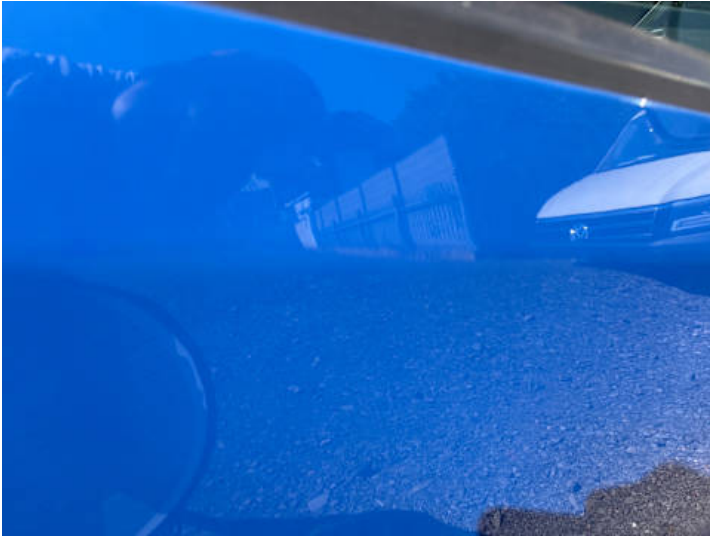
Beifahrer­tür (Kratzer)

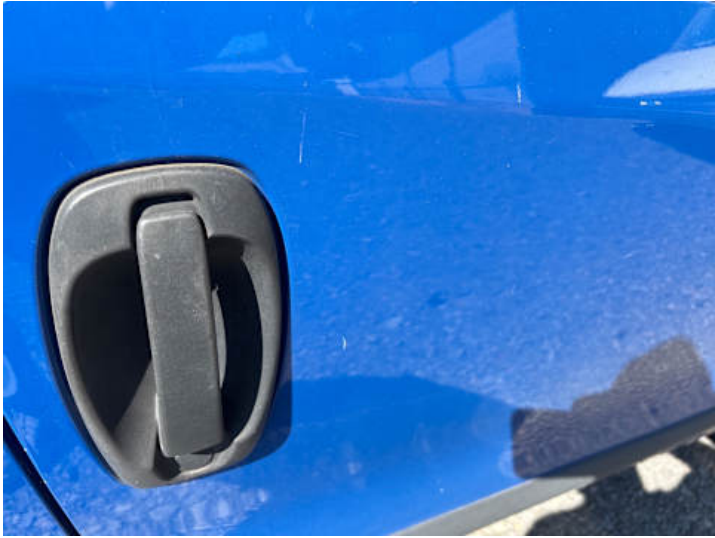
Beifahrer­tür (Kratzer)

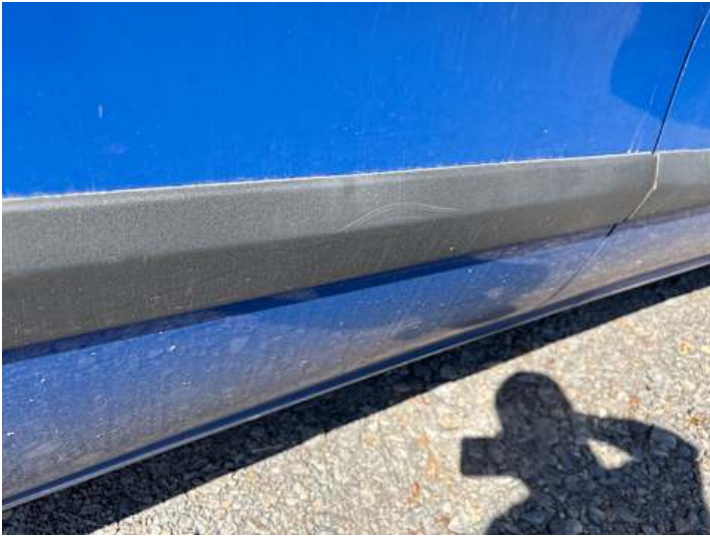
Türe hinten rechts (Kratzer)

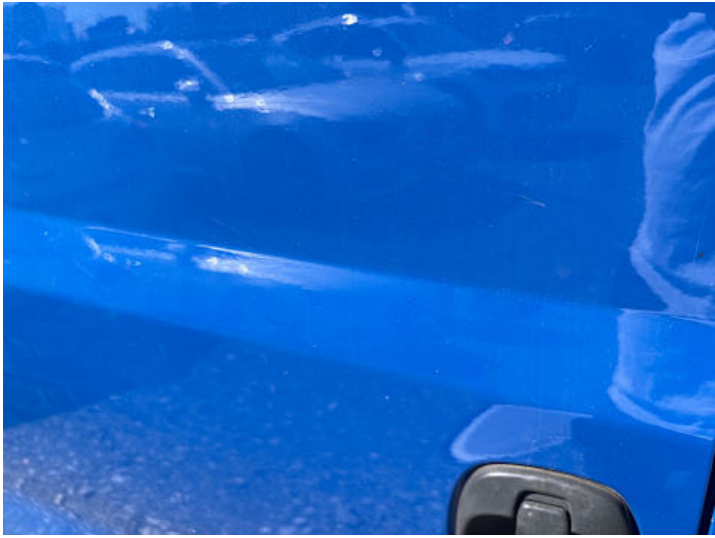
Türe hinten rechts (Kratzer)

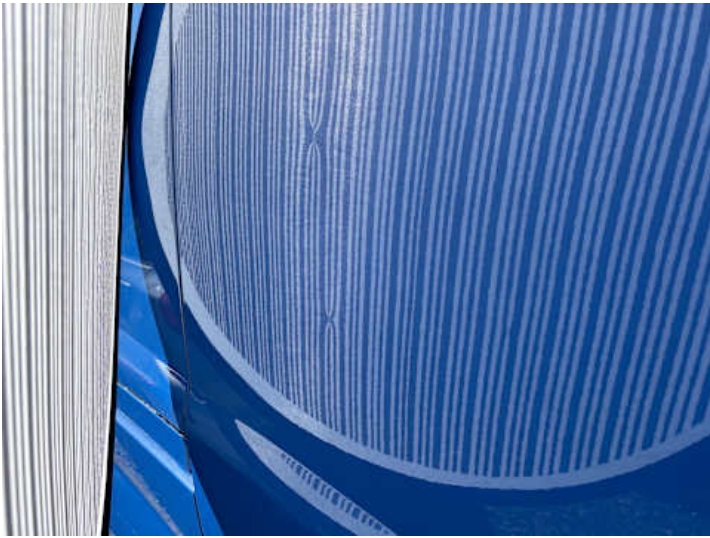
Türe hinten rechts (Delle)

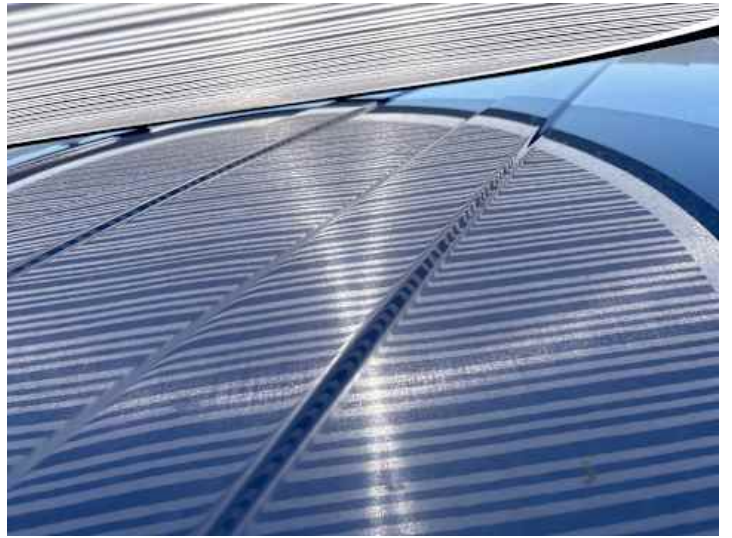
Dach (Delle)

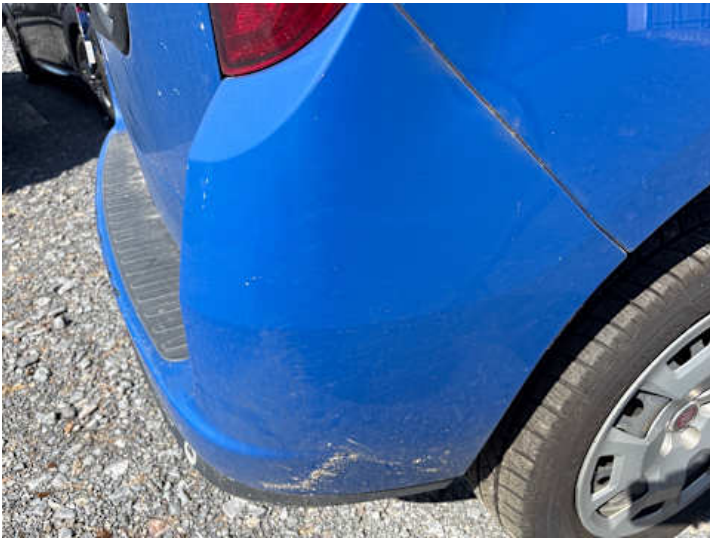
Stoßstange hinten (Kratzer)

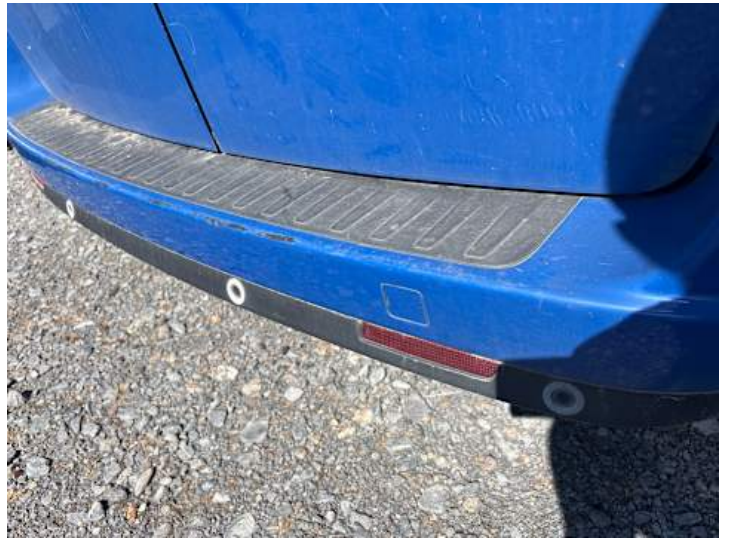
Stoßstange hinten (Kratzer)

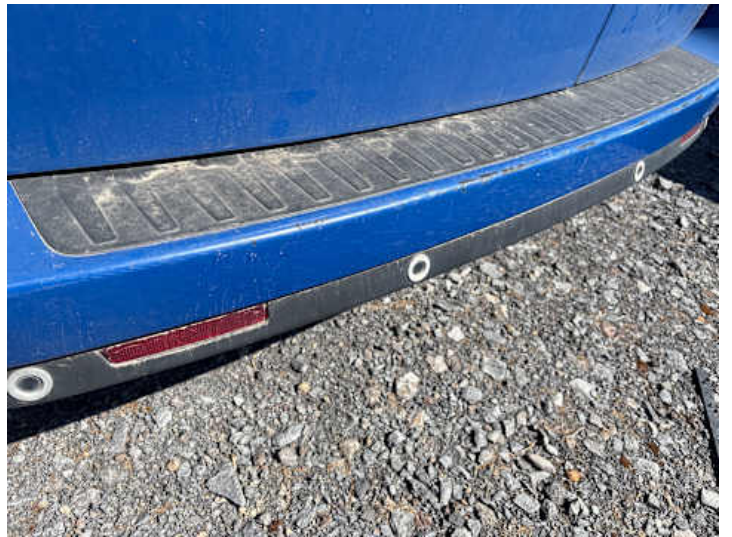
Stoßstange hinten (Kratzer)

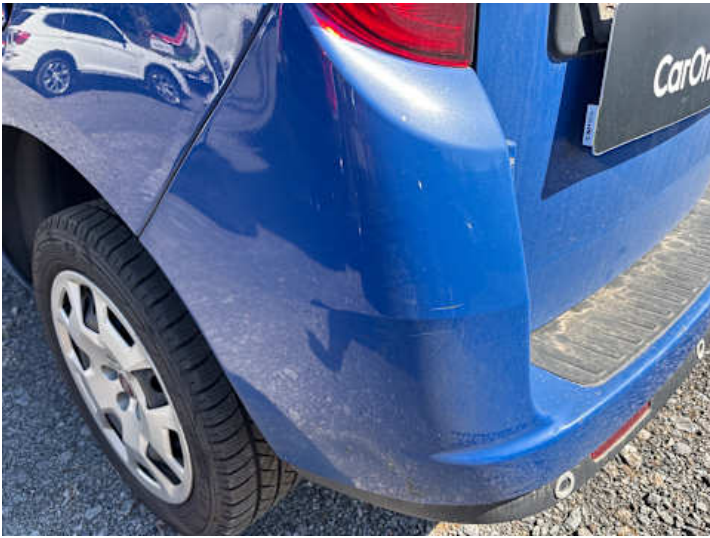
Stoßstange hinten (Kratzer)

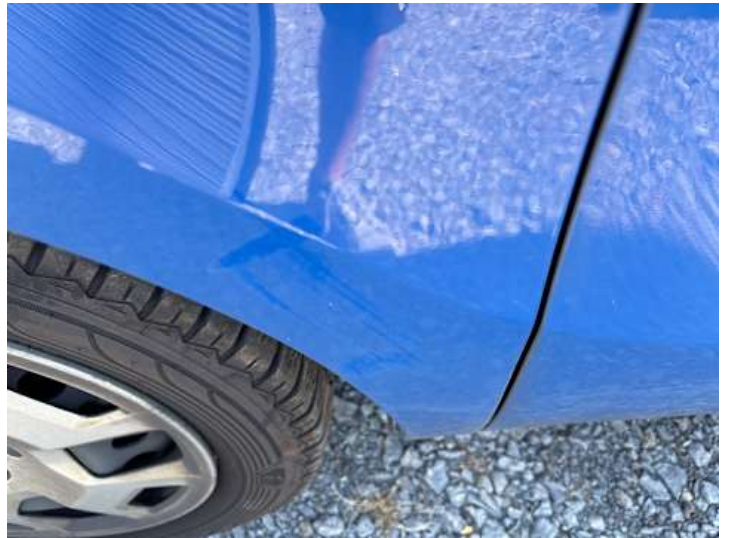
Kotflügel vorne links (Kratzer)

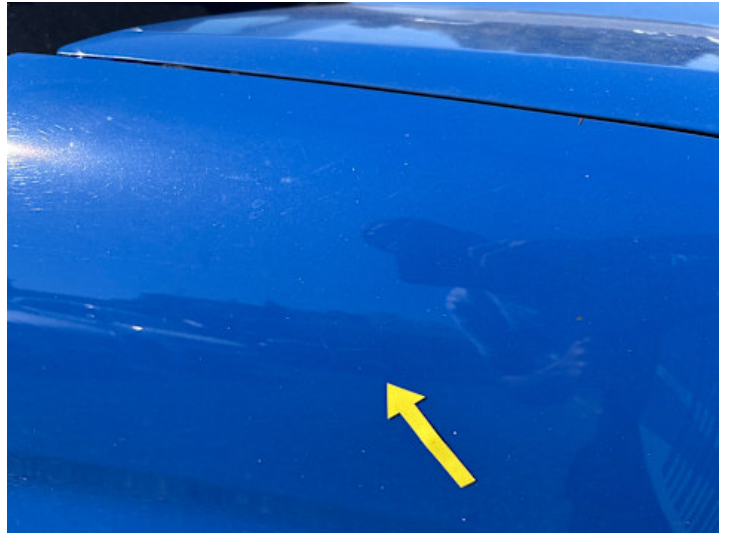
Kotflügel vorne rechts (Kratzer)

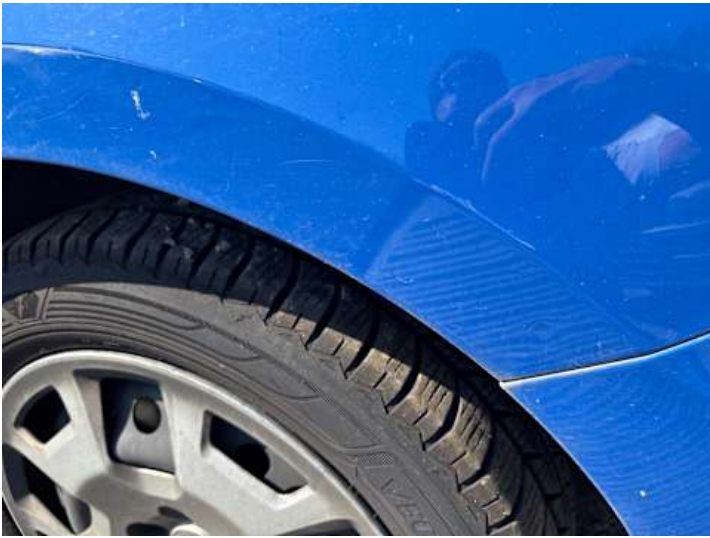
Kotflügel vorne rechts (Kratzer)

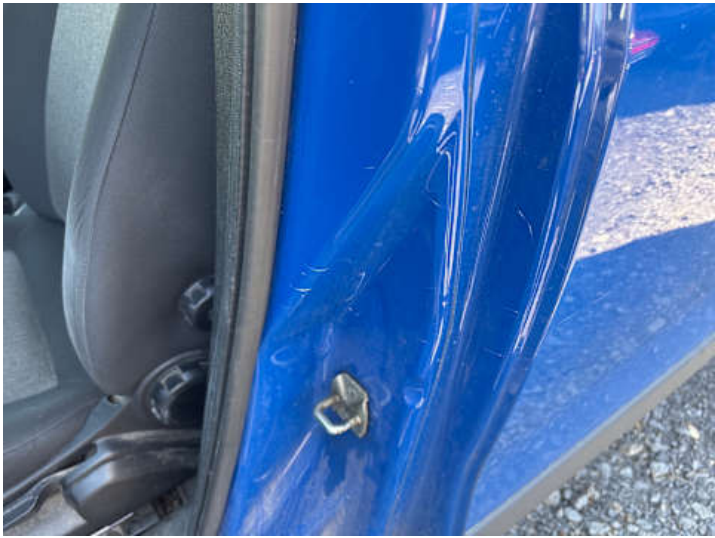
Seitenteil hinten links (Kratzer)

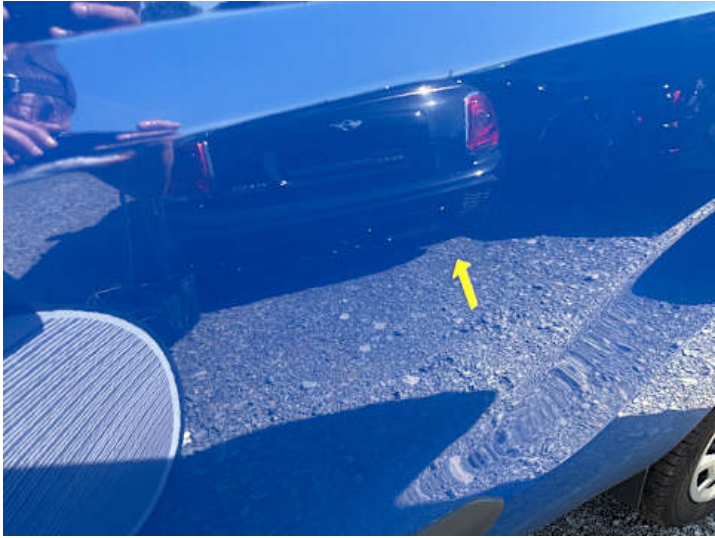
Seitenteil hinten links (Kratzer)

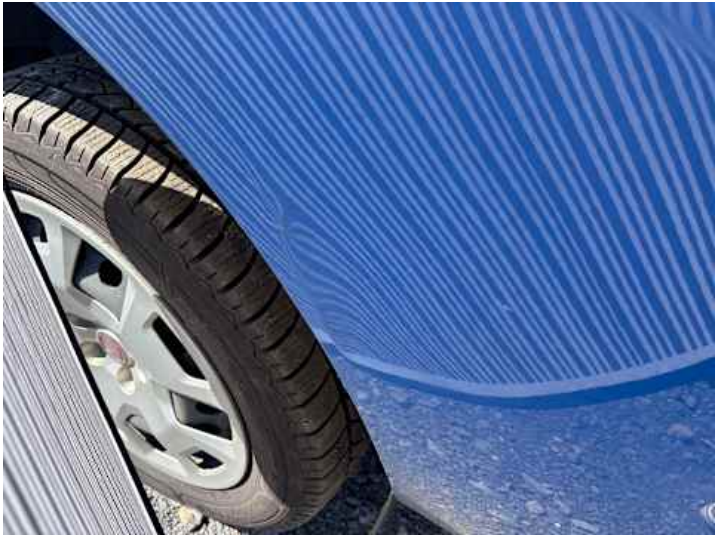
Seitenteil hinten rechts (Delle)

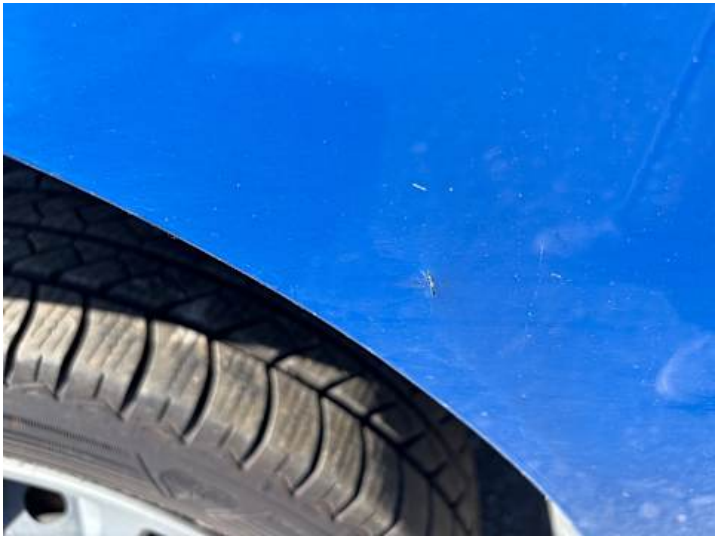
Seitenteil hinten rechts (Rost)

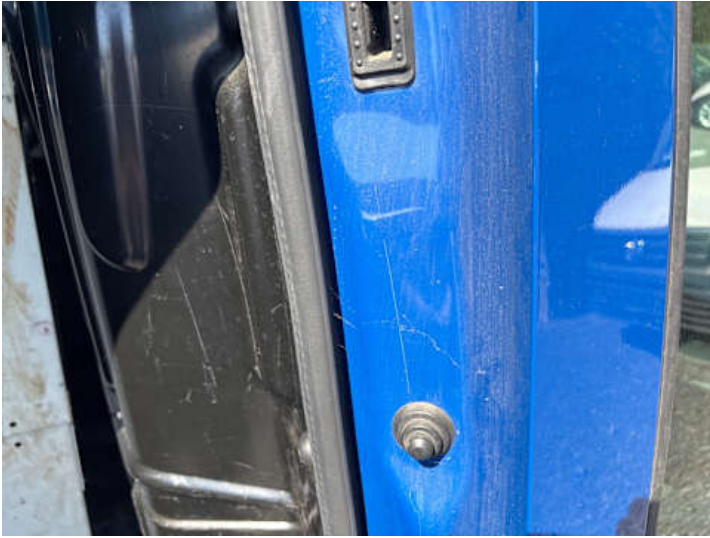
Seitenteil hinten rechts (Kratzer)

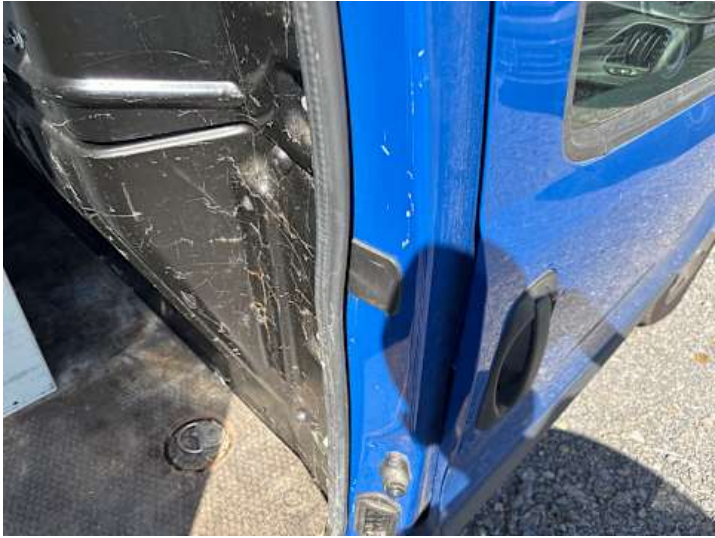
Seitenteil hinten rechts (Kratzer)

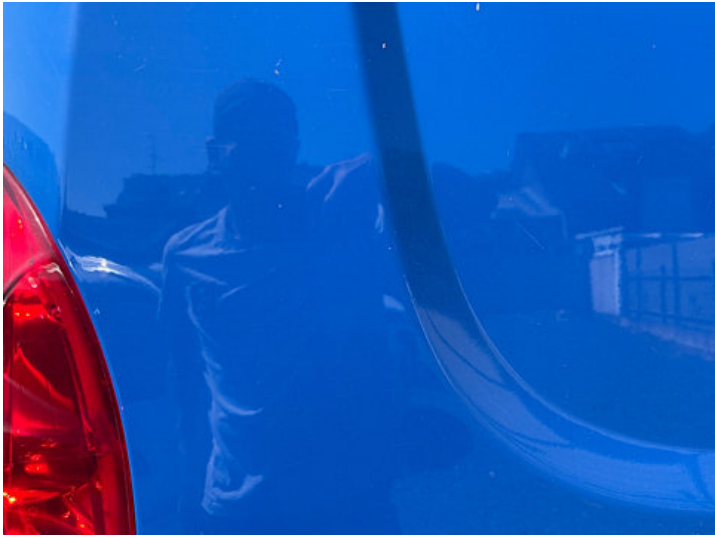
Seitenteil hinten rechts (Kratzer)

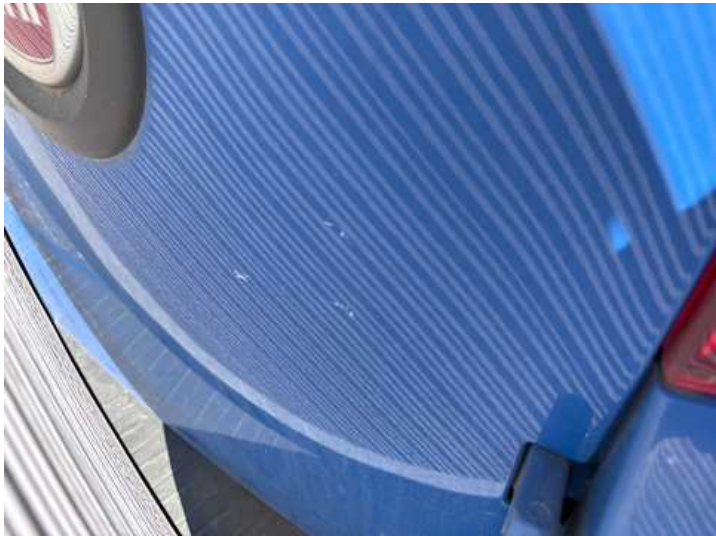
Heckklappe (Delle, Kratzer)

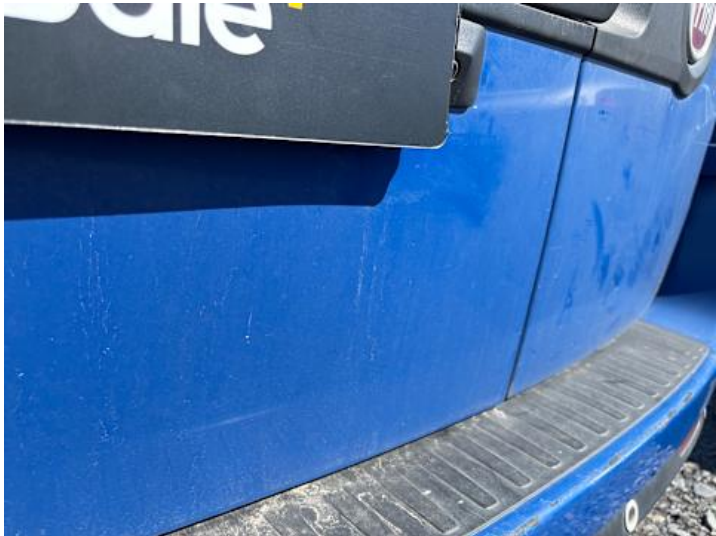
Heckklappe (Kratzer)

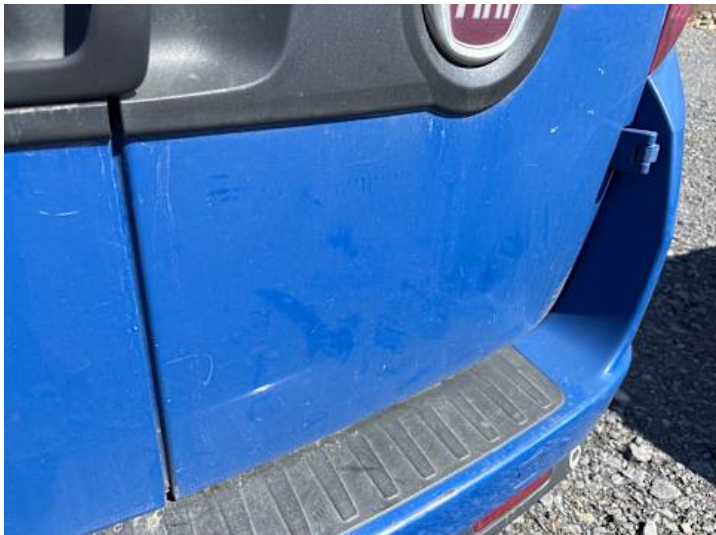
Heckklappe (Kratzer)

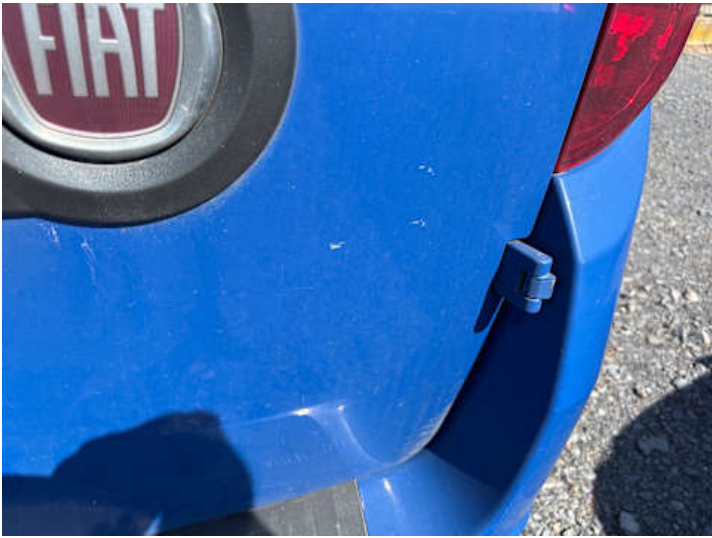
Heckklappe (Kratzer)

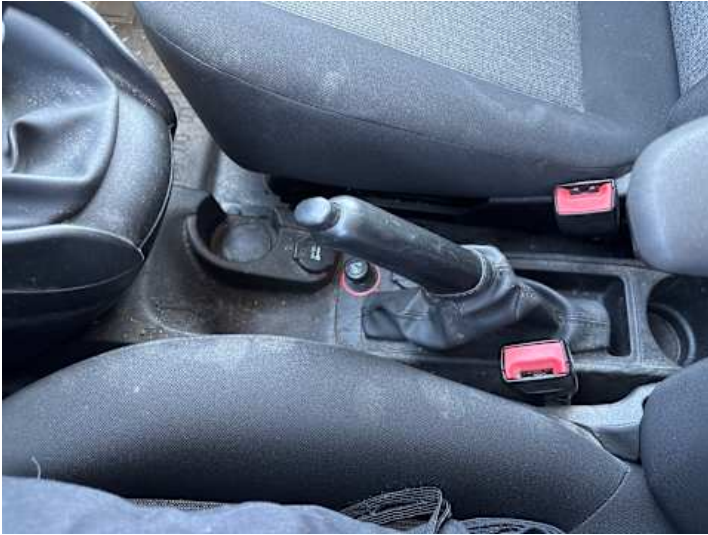
Innenraum (Diverse Schäden, Verschmutzung, Kratzer)

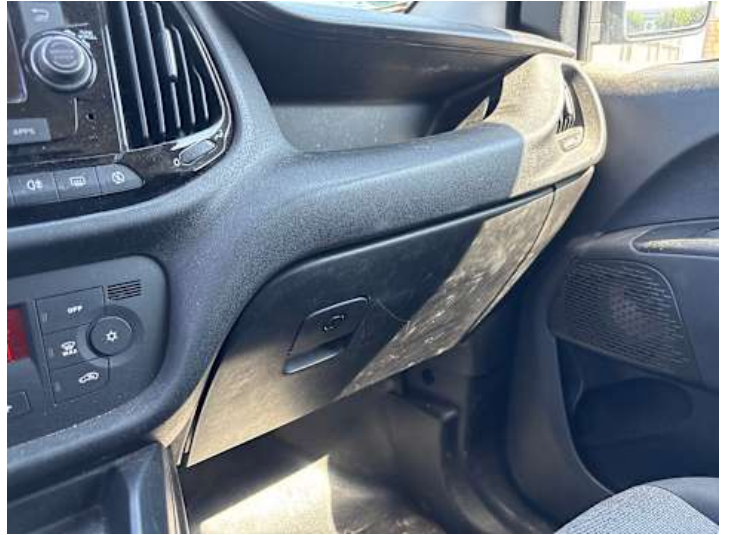
Innenraum (Diverse Schäden, Verschmutzung, Kratzer)

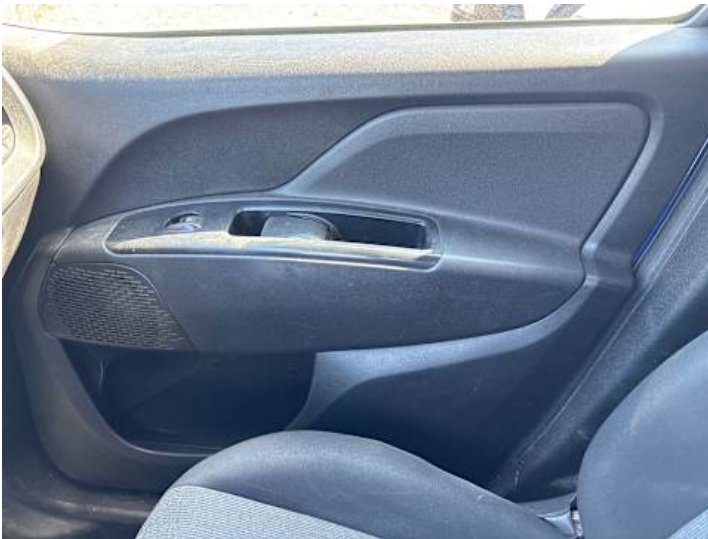
Innenraum (Diverse Schäden, Verschmutzung, Kratzer)

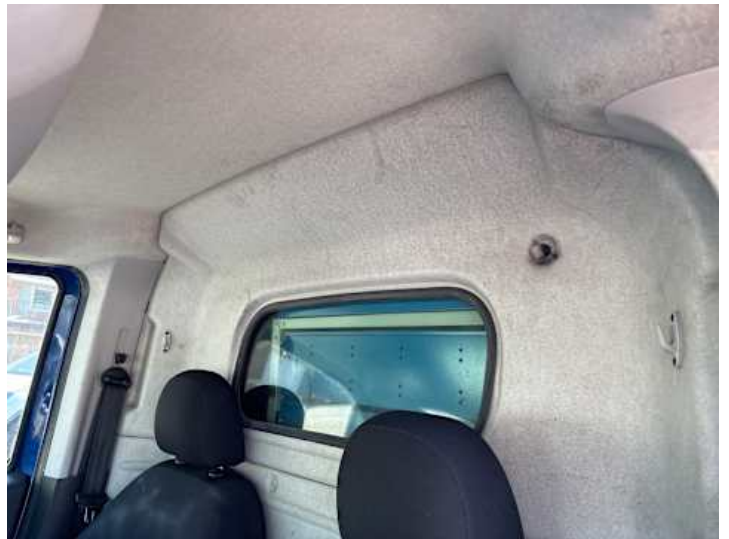
Innenraum (Diverse Schäden, Verschmutzung, Kratzer)

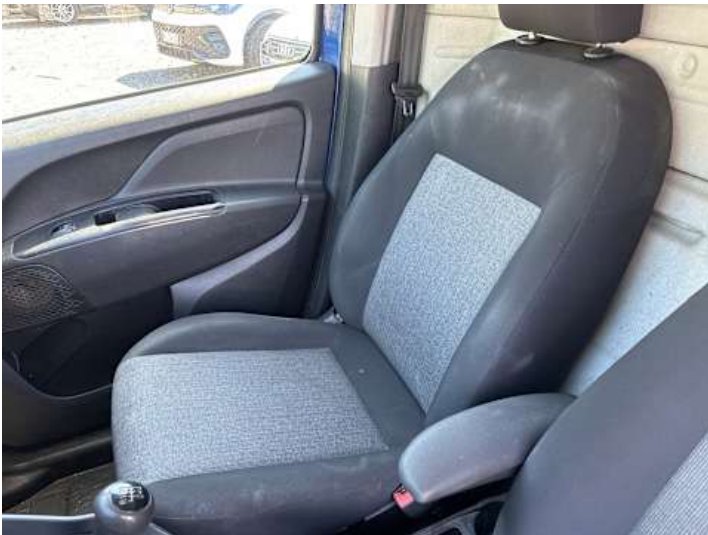
Innenraum (Diverse Schäden, Verschmutzung, Kratzer)

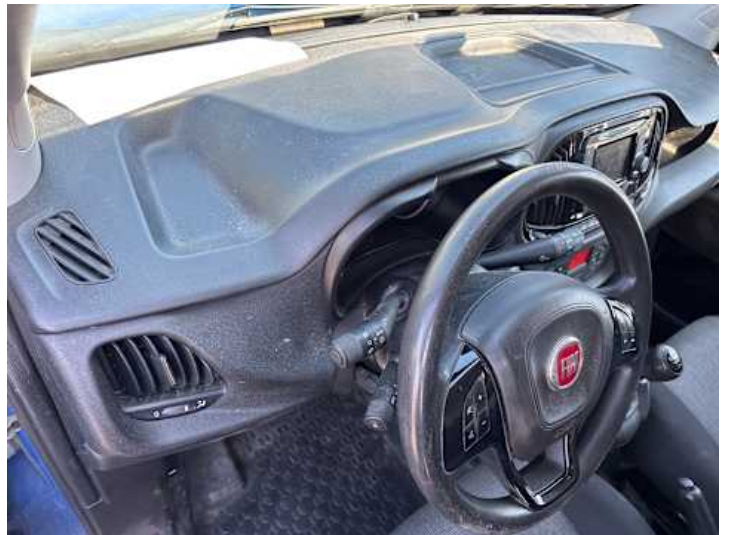
Innenraum (Diverse Schäden, Verschmutzung, Kratzer)

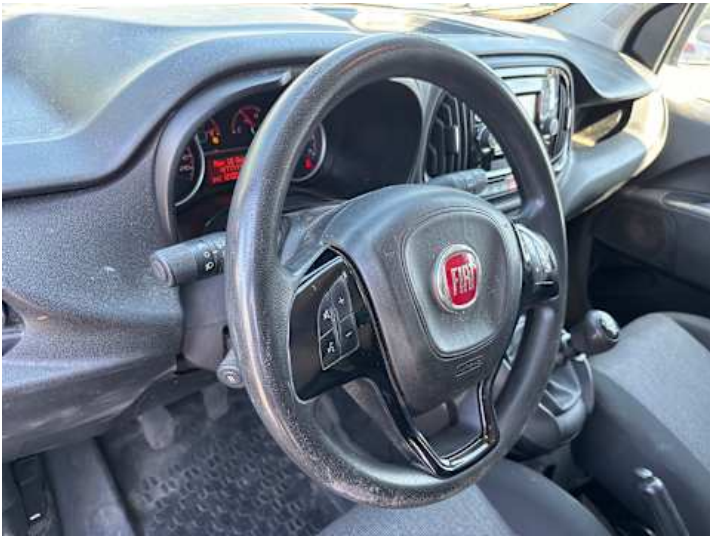
Innenraum (Diverse Schäden, Verschmutzung, Kratzer)

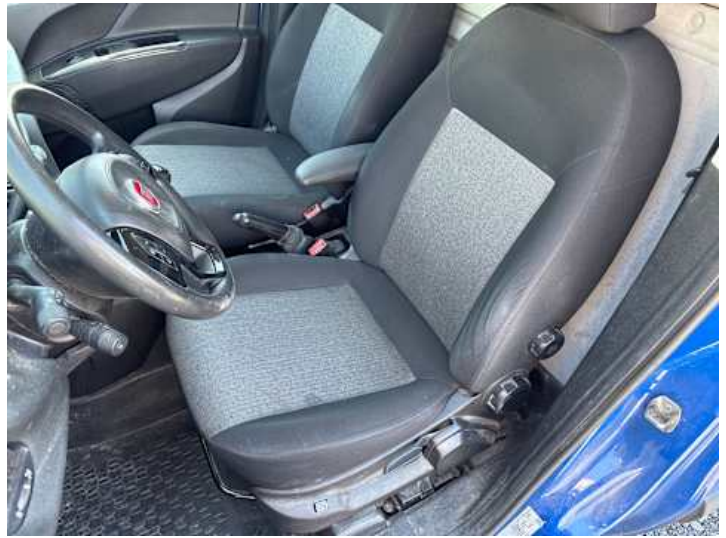
Innenraum (Diverse Schäden, Verschmutzung, Kratzer)

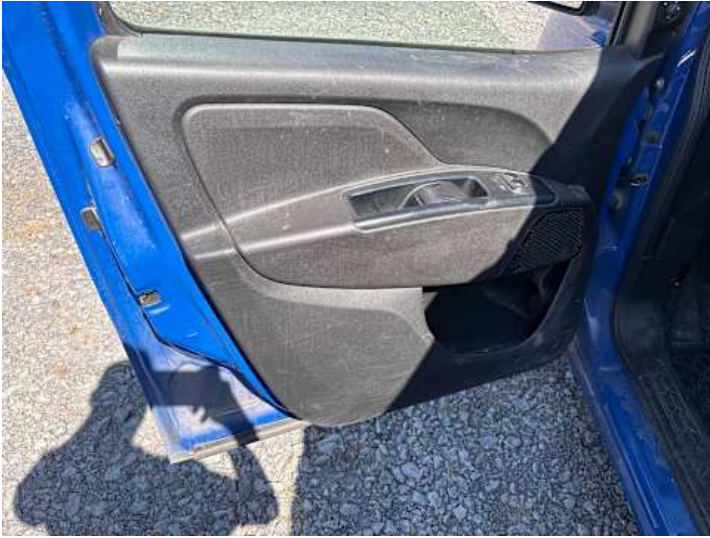
Innenraum (Diverse Schäden, Verschmutzung, Kratzer)

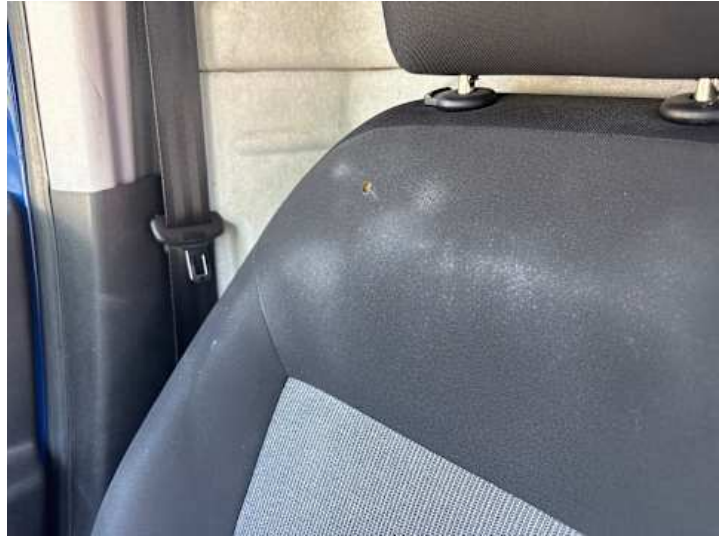
Innenraum (Riss/Bruch, Brandloch)

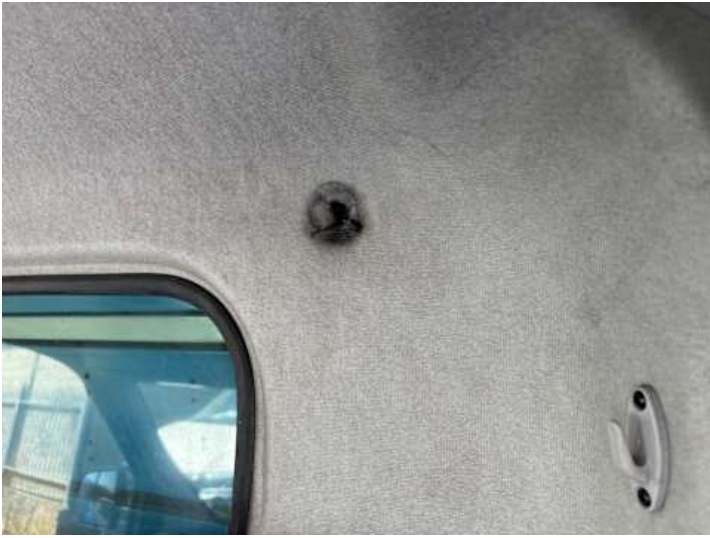
Innenraum (Riss/Bruch)

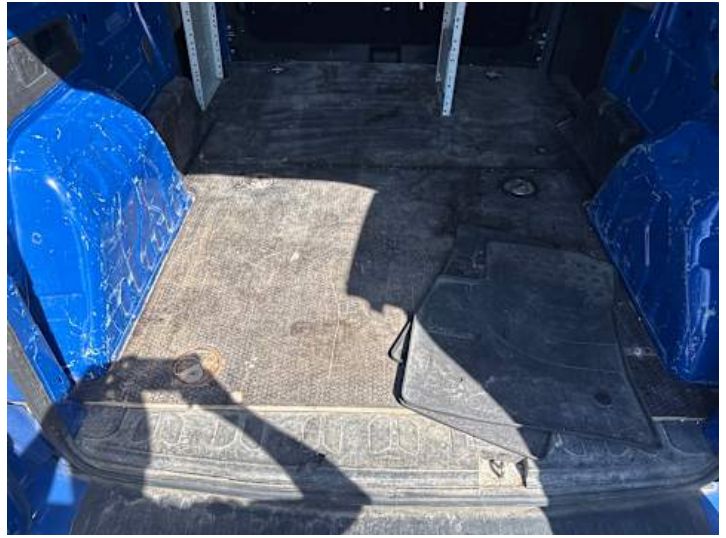
Innenraum (Diverse Schäden, Kratzer)

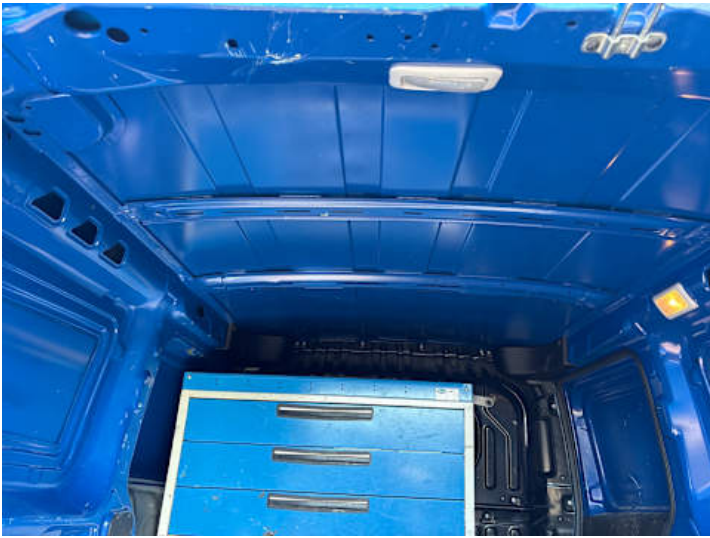
Innenraum (Diverse Schäden, Kratzer)

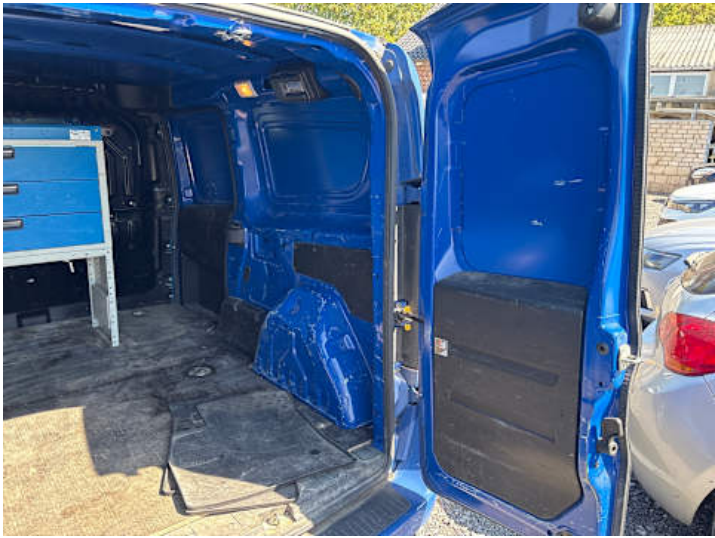
Innenraum (Diverse Schäden, Kratzer)

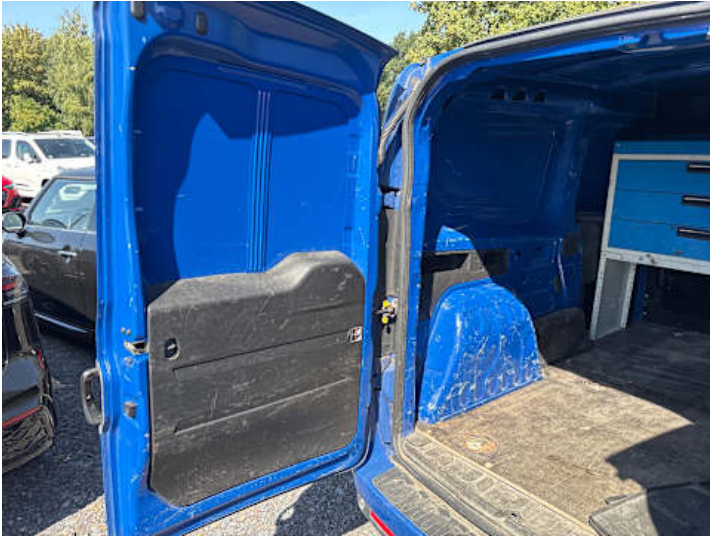
Innenraum (Diverse Schäden, Kratzer)

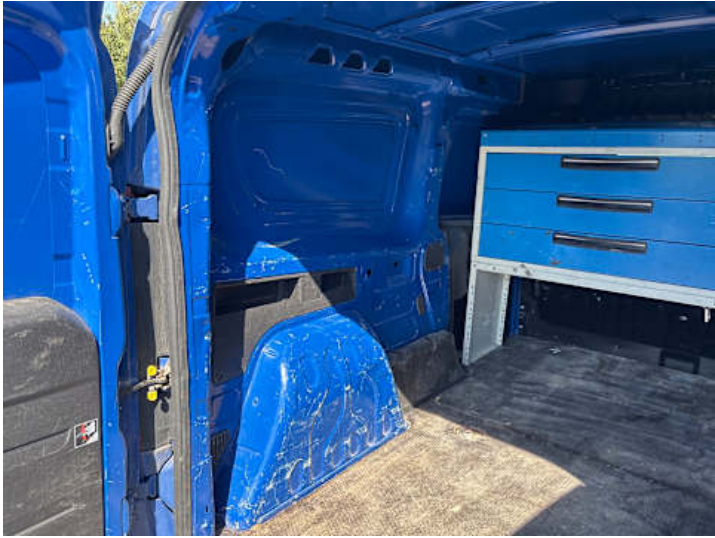
Innenraum (Diverse Schäden, Kratzer)

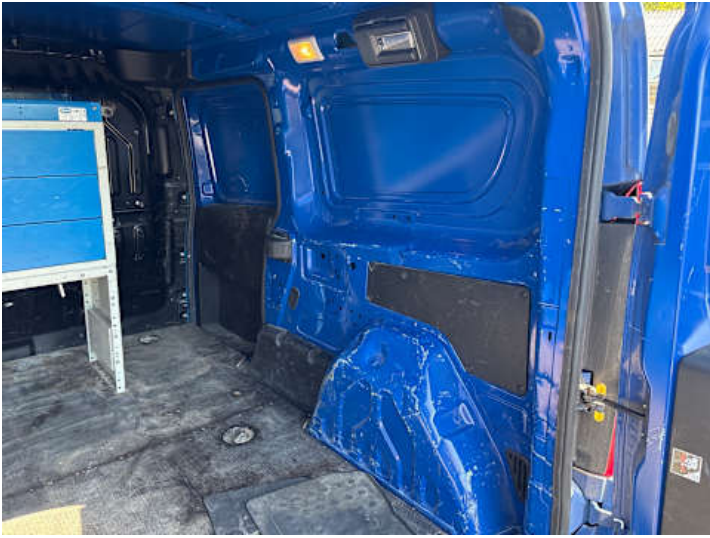
Innenraum (Diverse Schäden, Kratzer)
