## Opel Meriva Active

EZ 06/2013 | Van | Benzin | Schaltgetriebe | 193.245km  
Besteuerung: Differenzbesteuert (§25a UStG)  
Fahrzeugstandort: 14\*\*\*  
Fahrzeug aufgenommen am: 04.08.2026

# Hinweise zum Zustandsbericht

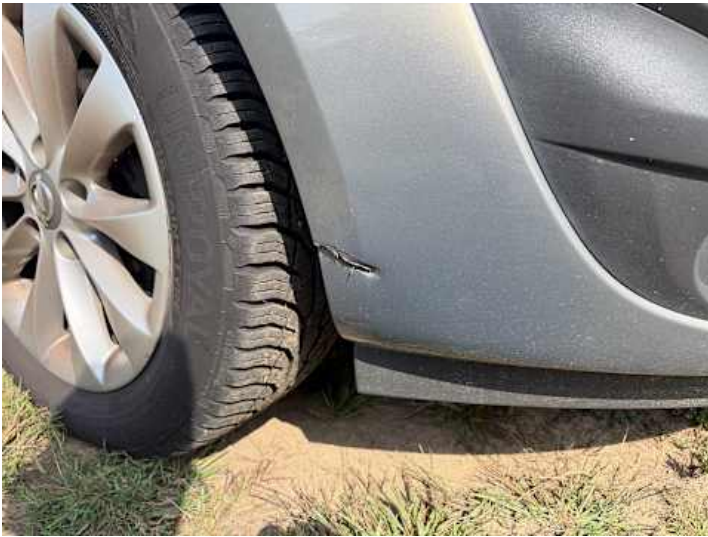
Stoßstange vorne (Riss/Bruch)

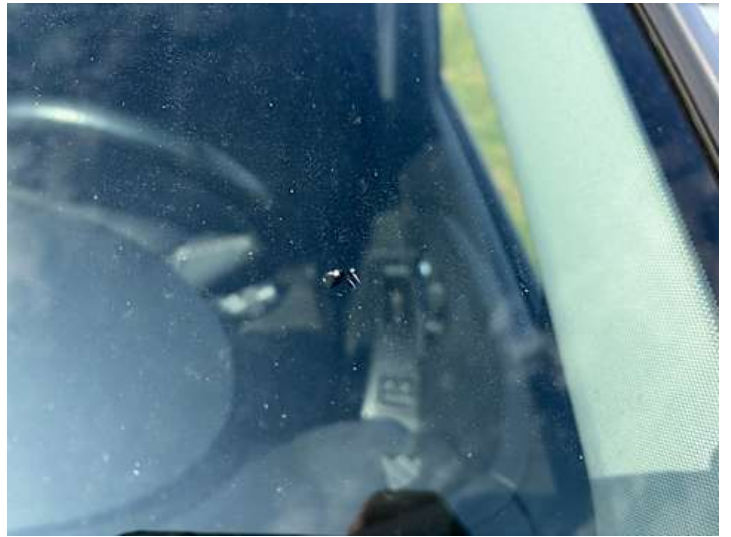
Windschutzscheibe (Steinschlag)

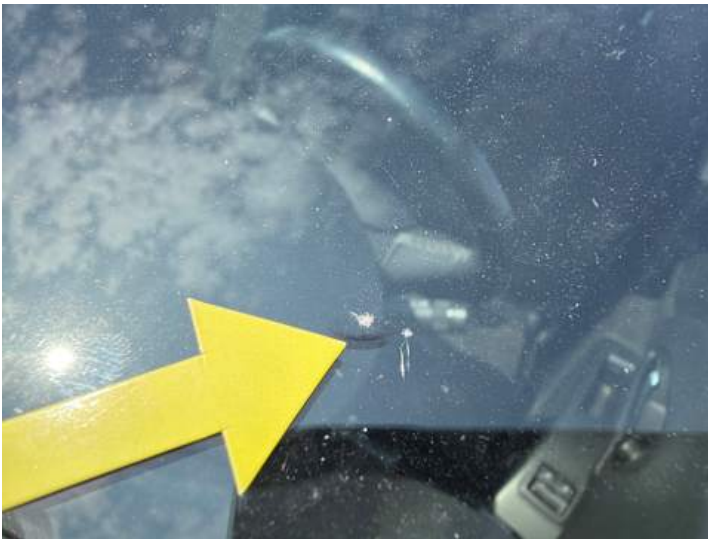
Windschutzscheibe (Steinschlag)

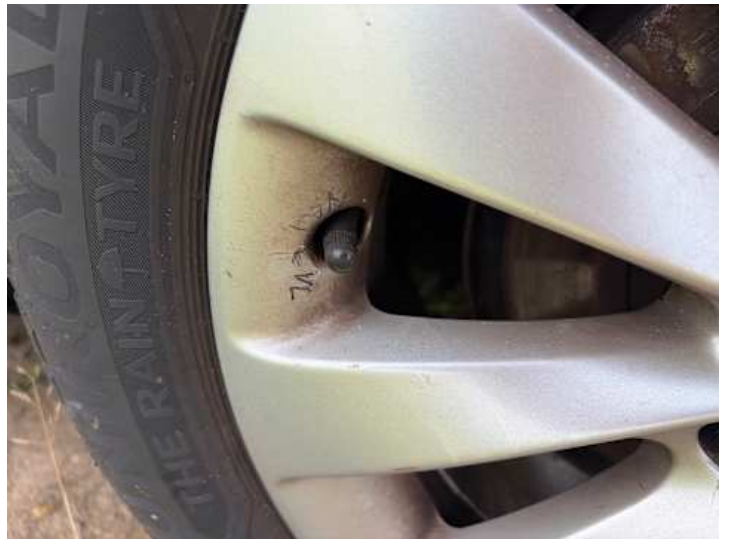
Rad (Kratzer)

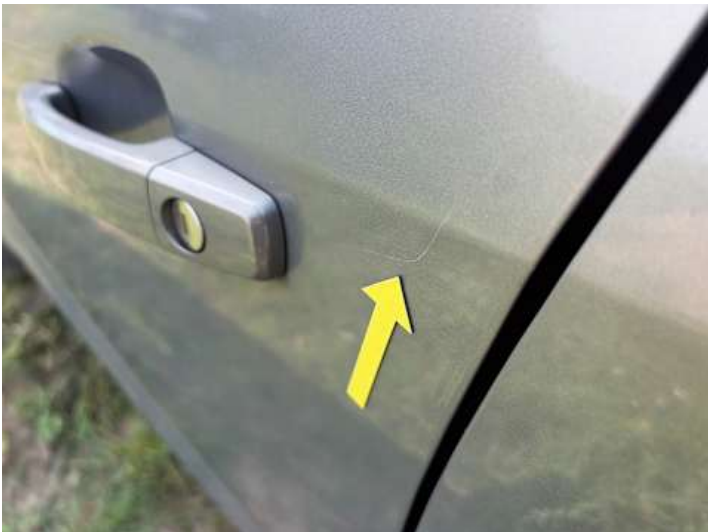
Fahrertür (Kratzer)

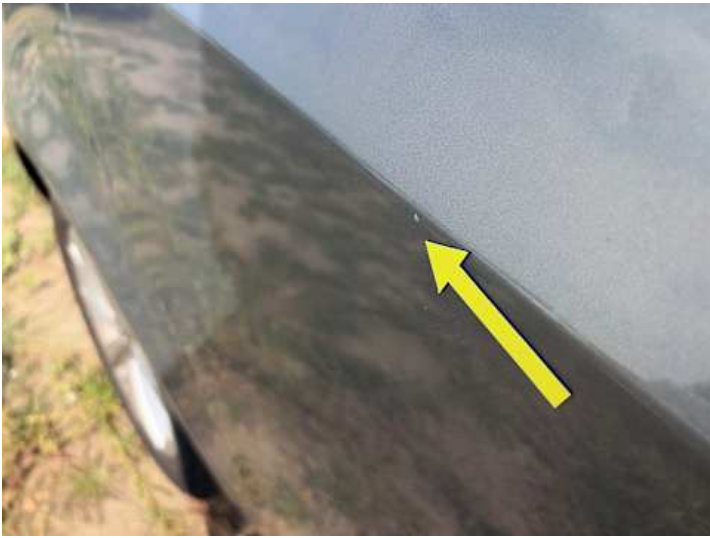
Türe hinten rechts (Delle, Kratzer)

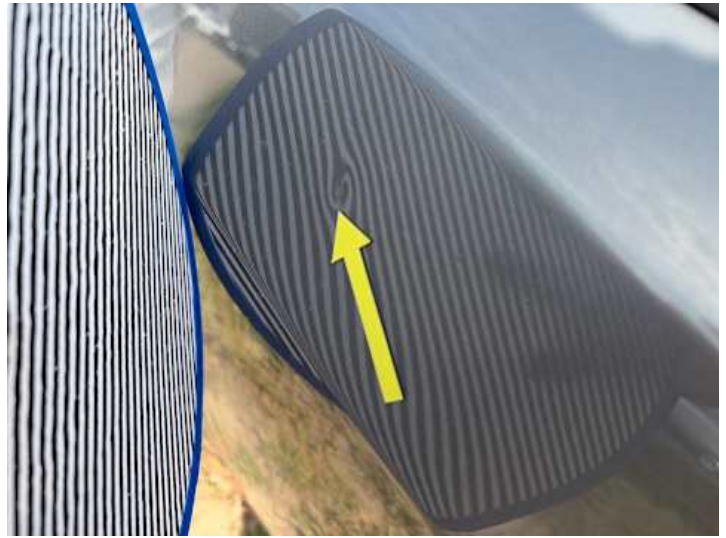
Türe hinten rechts (Delle, Kratzer)

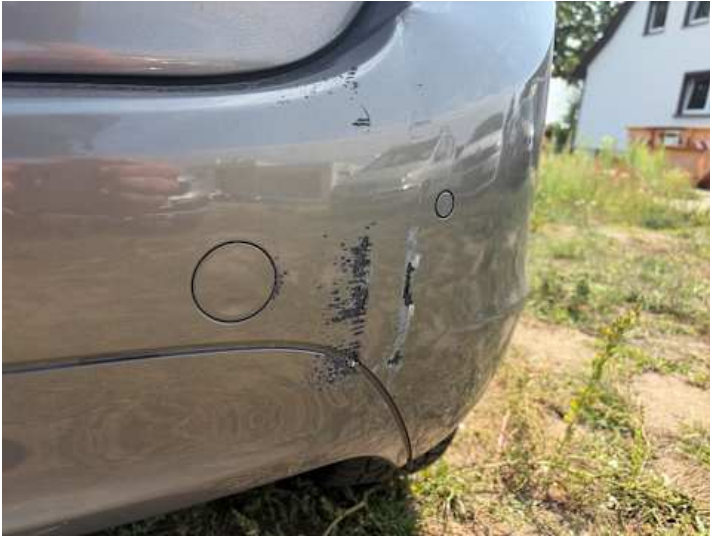
Stoßstange hinten (Lackschaden, Verformung)

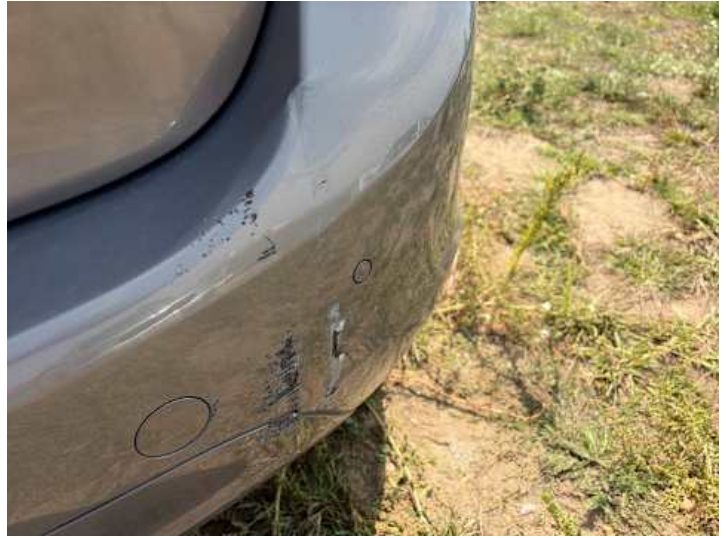
Stoßstange hinten (Lackschaden, Verformung)

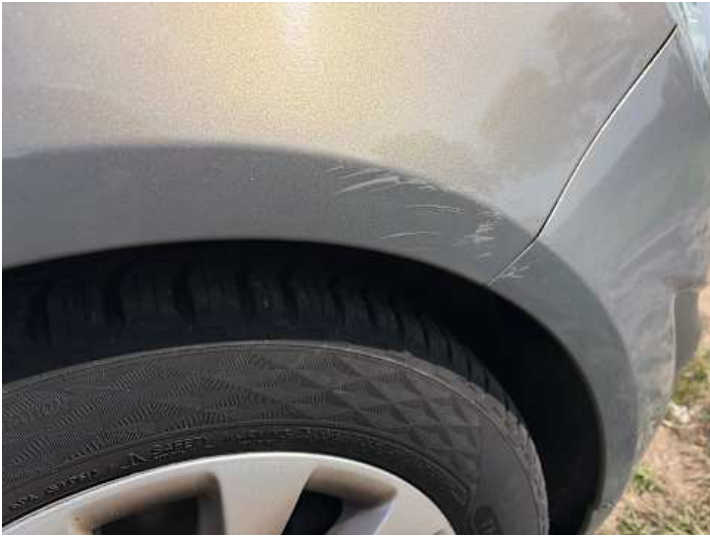
Kotflügel vorne rechts (Lackschaden)

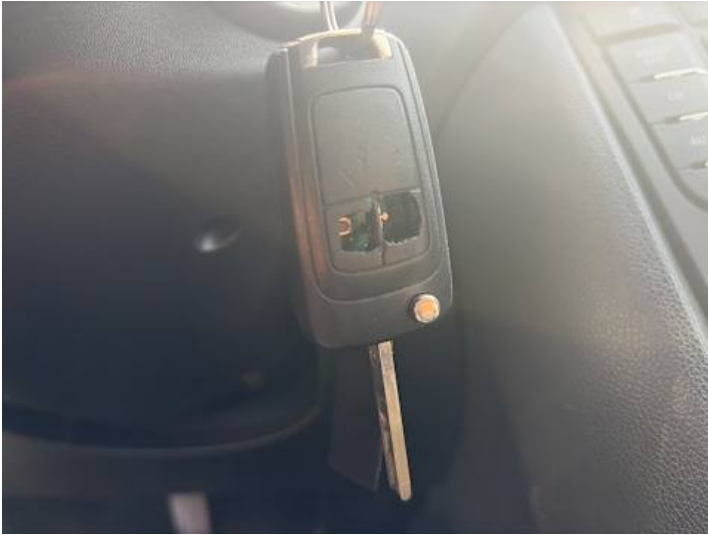
Innenraum (Diverse Schäden)
