## Zustandsbericht / Minderwertgutachten

**FIN****WF0BXXMRKBER49406**

| Typ / Verkaufsbez. | EcoSport (CBW)(2013->) / Ford EcoSport 1.0 EcoBoost Titanium | Aufbauart | Schräghecklimousine |

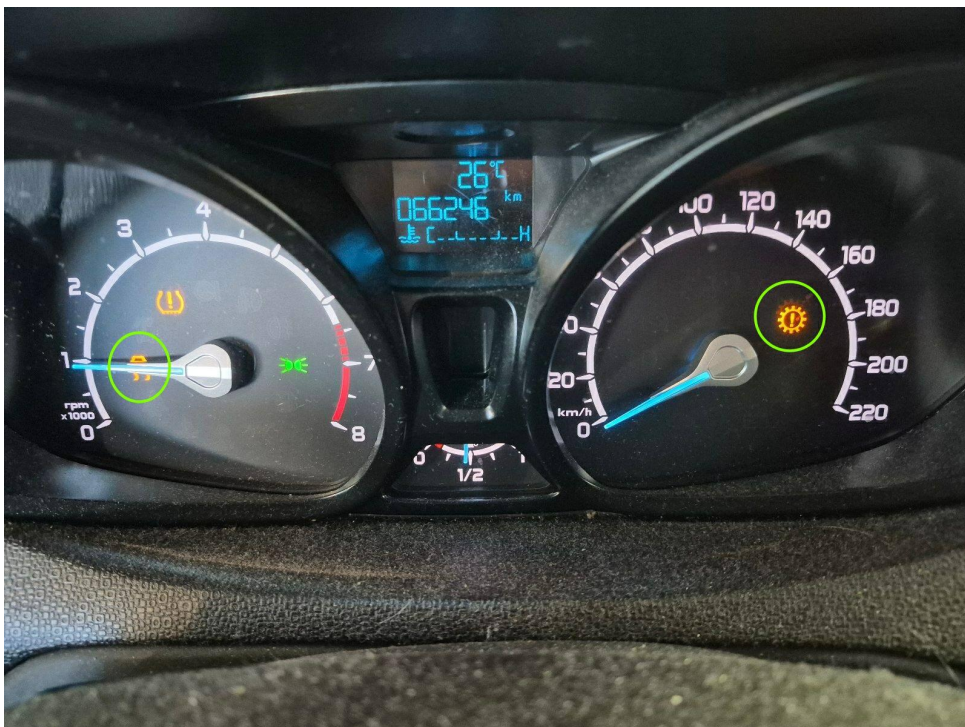
19. Wartung laut Serviceheft fällig  
20. Antriebsstrang Fehlermeldung im  
Kombiinstrument, prüfen und Befund  
festlegen, Schadenerweiterung  
möglich (Bild 4)  
21. Hauptuntersuchung fällig  
**Gesamt**

Bild 4 : Kombiinstrument  
Antriebsstrang Fehlermeldung im Kombiinstrument

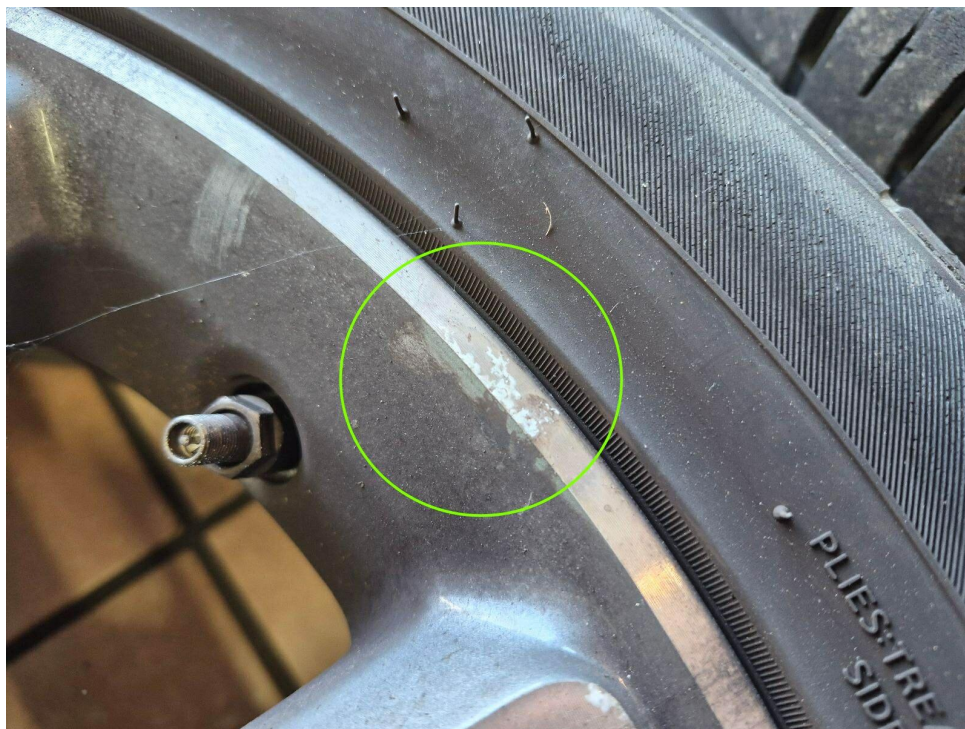
| Bezeichnung des Schadens / Rep.-Weg | Rep.Kost<br>netto | Anrechn.<br>brutto | Minderwert in EUR | |
|---|---|---|---|---|
| 1. Scheibenrad vorn rechts weist chemische Anätzung auf, Wertminderung (Sommerradsatz) (Bild 7) | | | | |

Bild 7 : Scheibenrad vorn rechts weist chemische Anätzung auf, Wertminderung (Sommerradsatz)

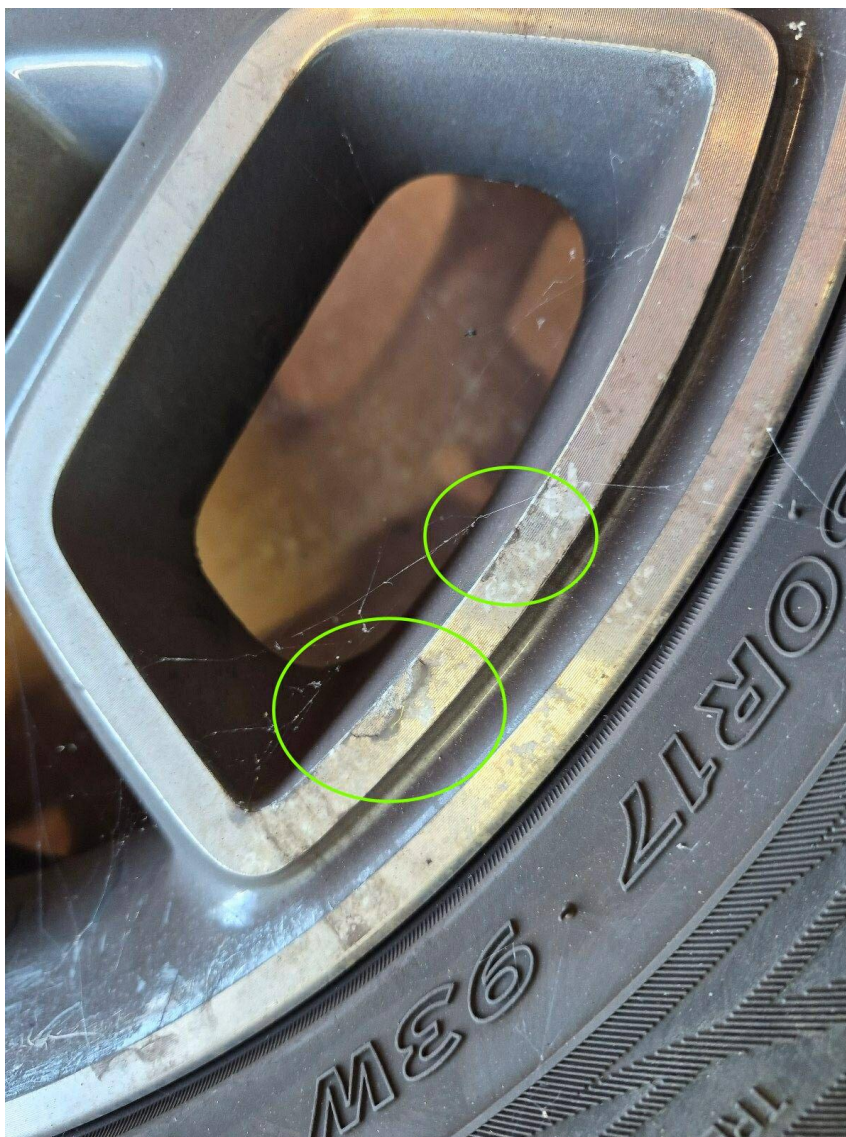
| Bezeichnung des Schadens / Rep.-Weg | Rep.Kost<br>netto | Anrechn.<br>brutto | Minderwert in EUR | |
|---|---|---|---|---|
| 2. Scheibenrad vorn links vereinzelte Abplatzer der Oberfläche (Sommerradsatz), erneuern (Bild 8) | | | | |

Bild 8 :      Scheibenrad vorn links vereinzelte Abplatzer der Oberfläche (Sommerradsatz)

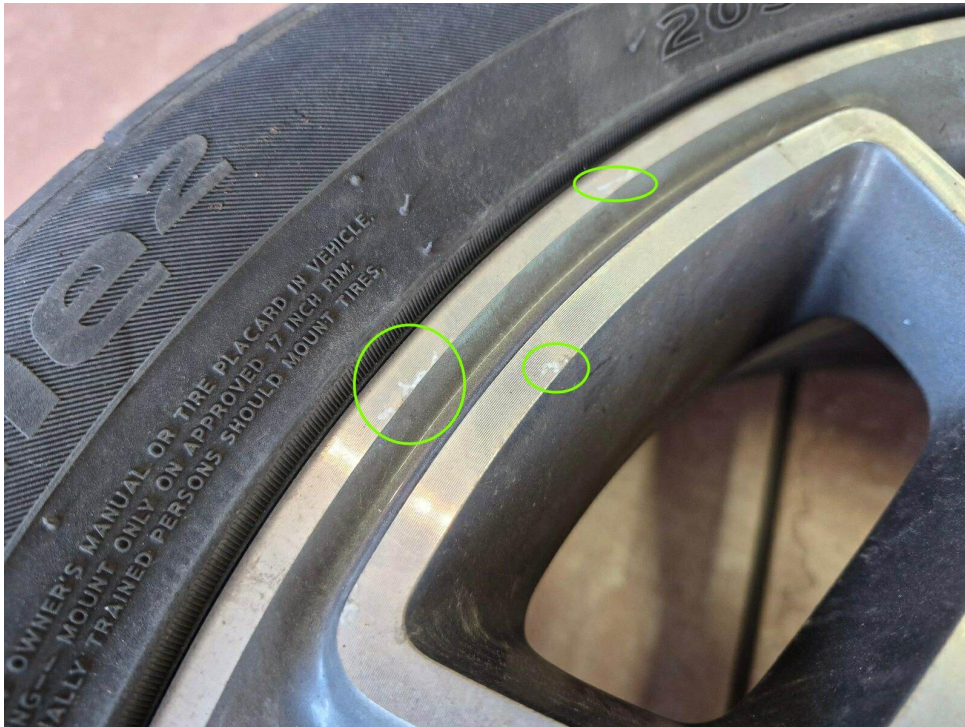
| Bezeichnung des Schadens / Rep.-Weg | Rep.Kost<br>netto | Anrechn.<br>brutto | Minderwert in EUR | |
|---|---|---|---|---|
| 3. Scheibenrad hinten links leicht verschrammt, Wertminderung (Sommerradsatz) (Bild 9) | | | | |

Bild 9 :      Scheibenrad hinten links leicht verschrammt, Wertminderung (Sommerradsatz)

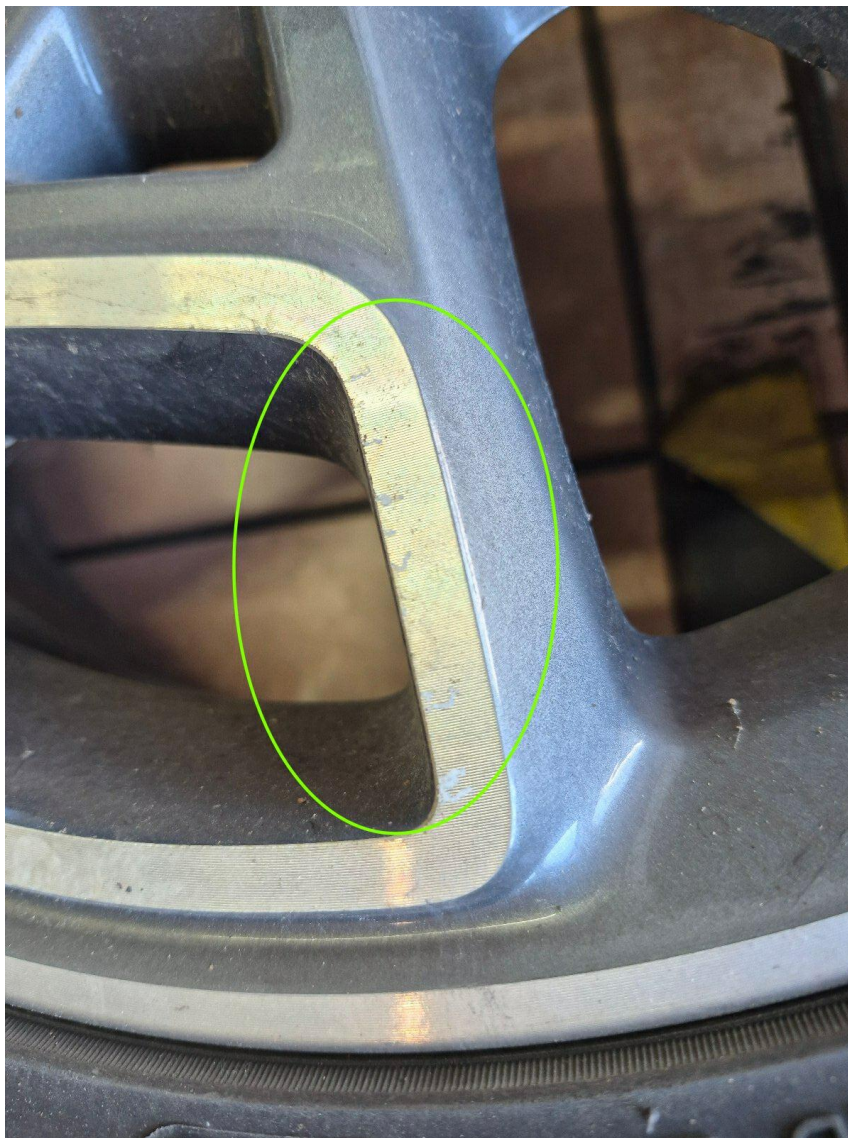
| Bezeichnung des Schadens / Rep.-Weg | Rep.Kost<br>netto | Anrechn.<br>brutto | Minderwert in EUR | |
|---|---|---|---|---|
| 4. Scheibenrad hinten rechts leicht verschrammt, Wertminderung (Sommerradsatz) (Bild 10) | | | | |

Bild 10 : Scheibenrad hinten rechts leicht verschrammt, Wertminderung (Sommerradsatz)

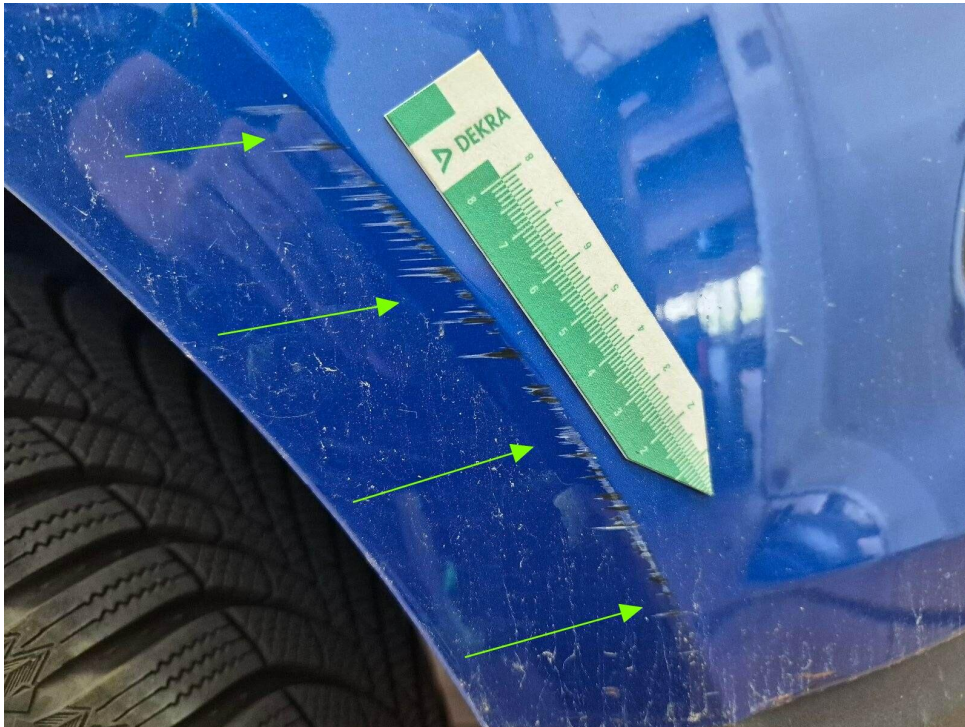
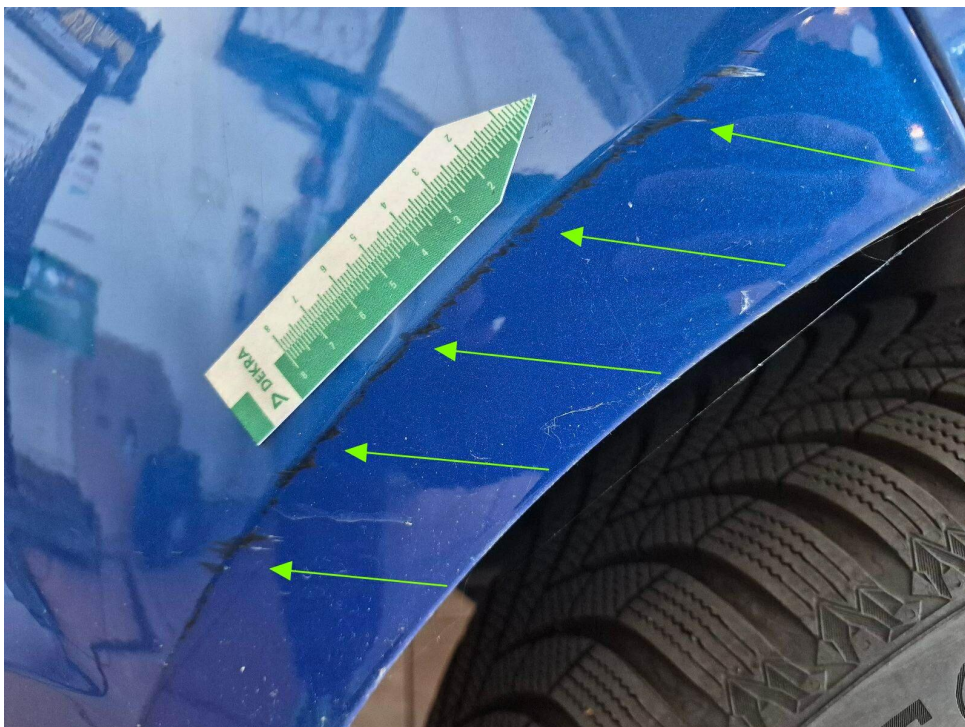
| Bezeichnung des Schadens / Rep.-Weg | Rep.Kost<br>netto | Anrechn.<br>brutto | Minderwert in EUR | |
|---|---|---|---|---|
| 5. Stoßfängerverkleidung links- und rechtsseitig massiv verschrammt, erneuern (Bild 11, 12) | | | | |

Bild 11 : Stoßfängerverkleidung links- und rechtsseitig massiv verschrammt

Bild 12 : Stoßfängerverkleidung links- und rechtsseitig massiv verschrammt

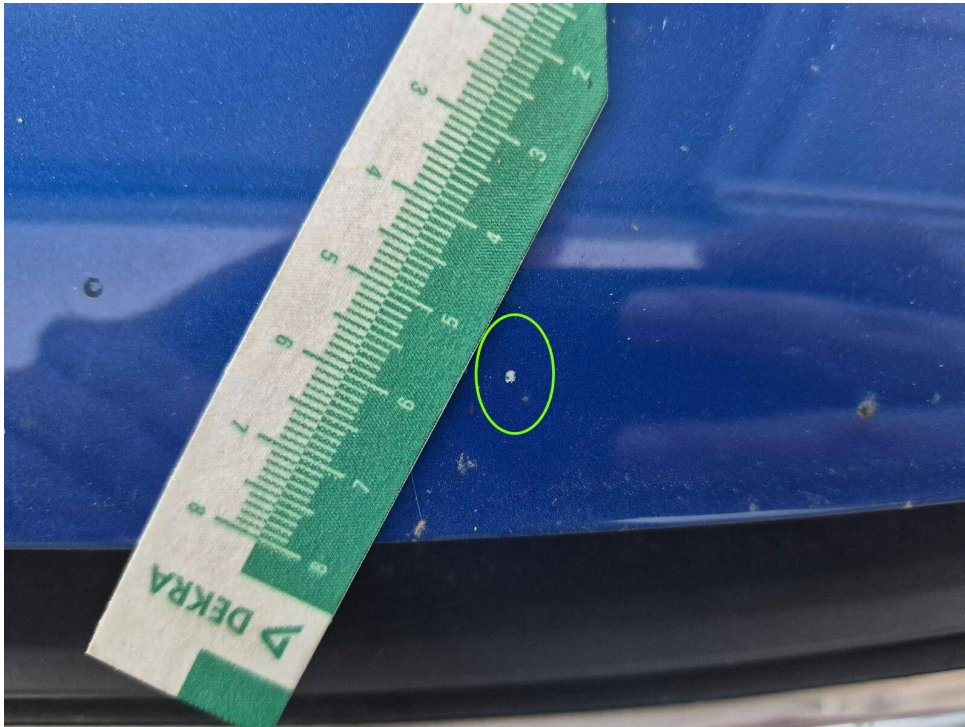
Frontbereich weist vereinzelt kleinere  
Steinschläge auf (Bild 13)  
Tür vorn rechts im Kantenbereich zerkratzt und  
verschrammt (Bild 25, 26)

Bild 13 : Frontbereich weist vereinzelt kleinere Steinschläge auf

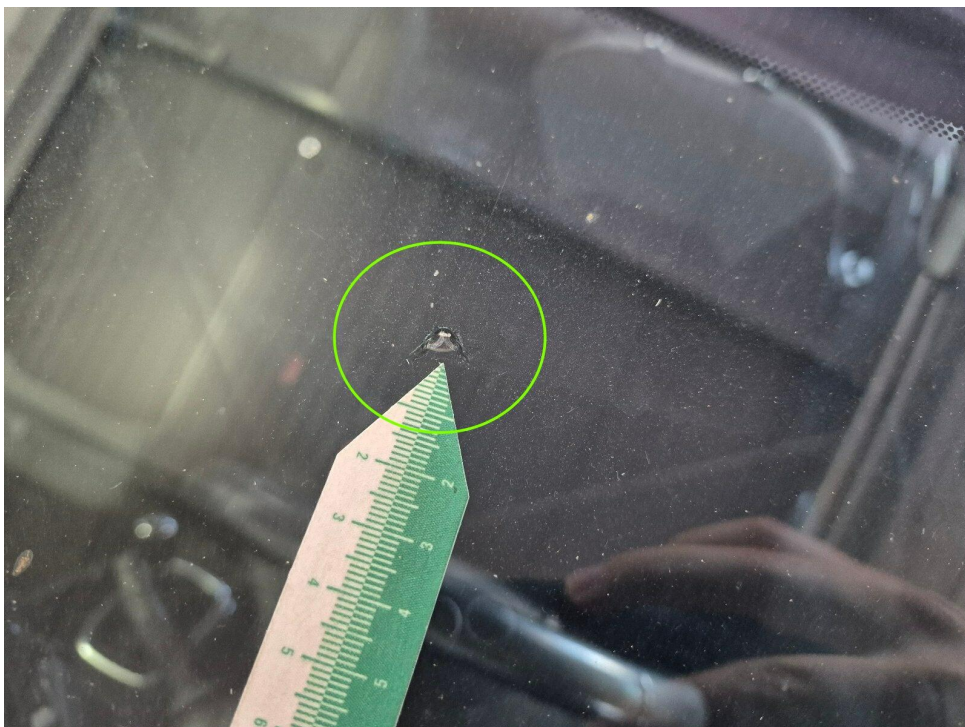
| Bezeichnung des Schadens / Rep.-Weg | Rep.Kost<br>netto | Anrechn.<br>brutto | Minderwert in EUR | |
|---|---|---|---|---|
| 6. Frontscheibe Steinschlag mit Rissbildung, erneuern (Bild 14) | | | | |

Bild 14 : Frontscheibe Steinschlag mit Rissbildung

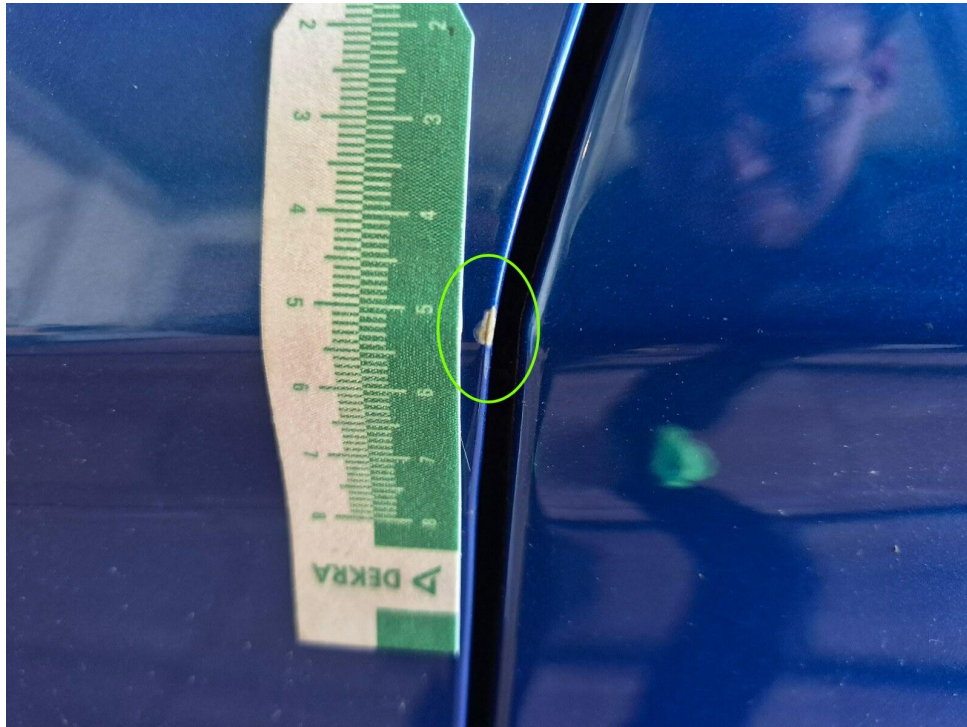
| Bezeichnung des Schadens / Rep.-Weg | Rep.Kost<br>netto | Anrechn.<br>brutto | Minderwert in EUR | |
|---|---|---|---|---|
| 7. Tür vorn links im Kantenbereich massiv verschrammt, smart repair (Bild 15) | | | | |

Bild 15 : Tür vorn links im Kantenbereich massiv verschrammt

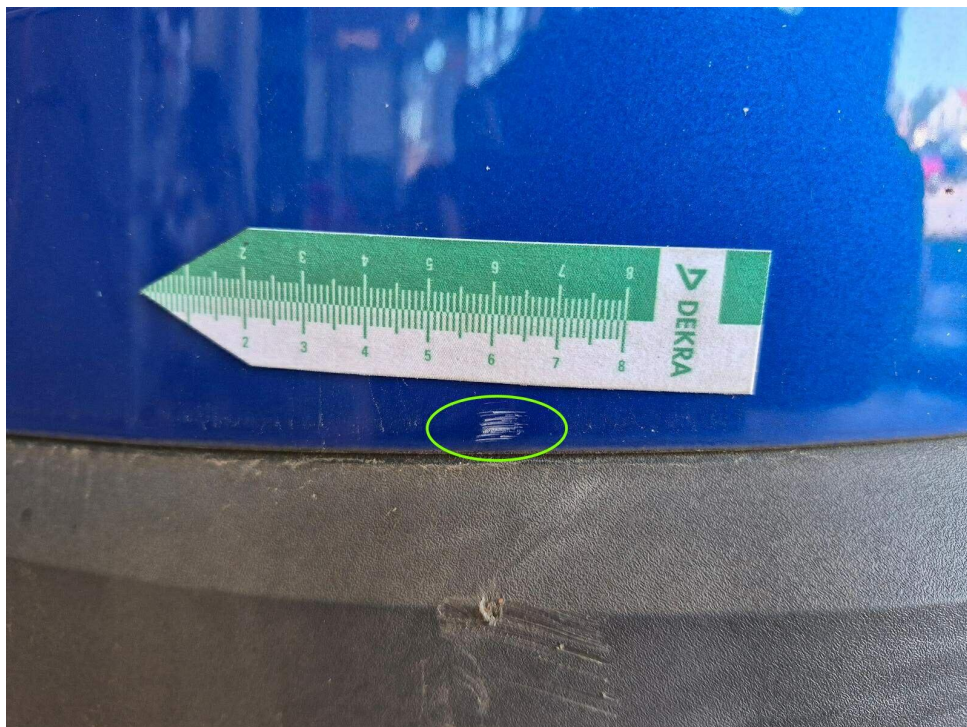
| Bezeichnung des Schadens / Rep.-Weg | Rep.Kost<br>netto | Anrechn.<br>brutto | Minderwert in EUR | |
|---|---|---|---|---|
| 8. Stoßfängerabdeckung hinten links verschrammt, lackieren mit Lackaufbau (Bild 16) | | | | |

Bild 16 : Stoßfängerabdeckung hinten links verschrammt

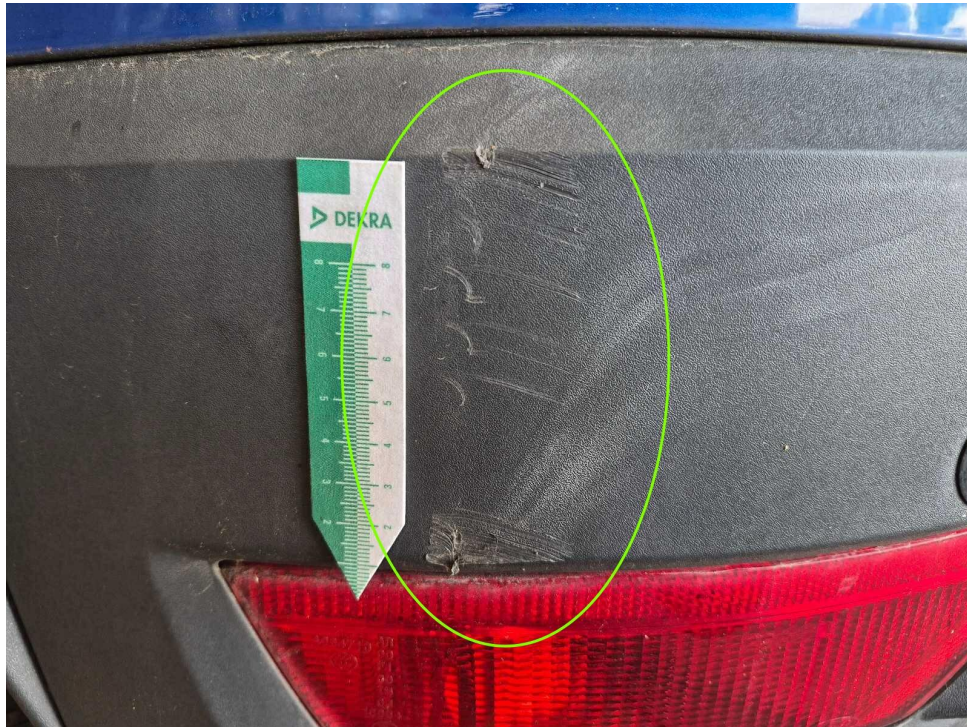
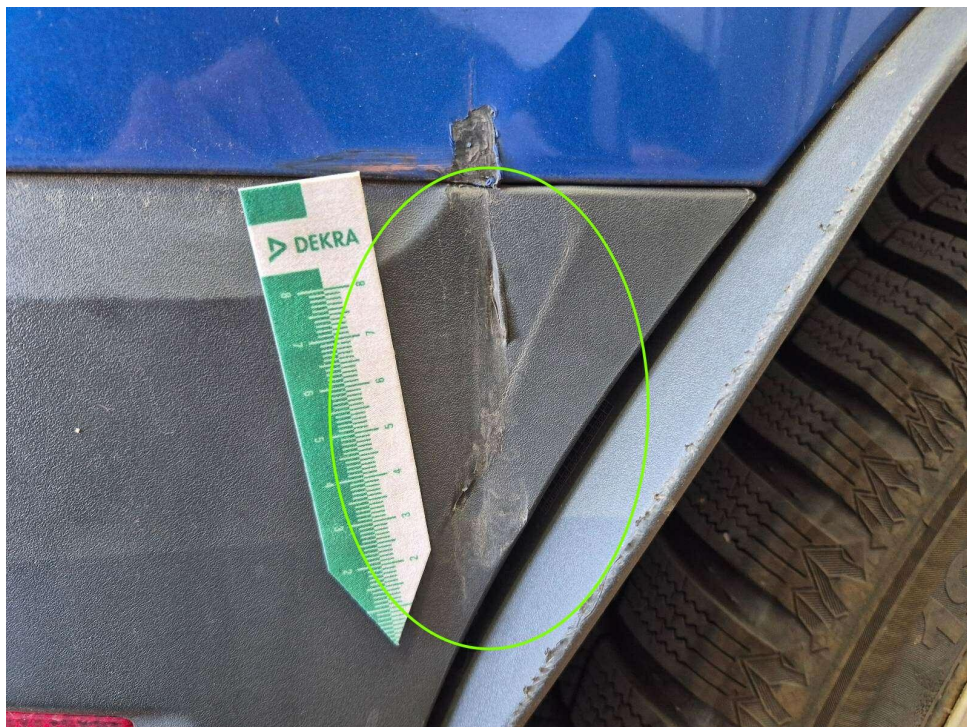
| Bezeichnung des Schadens / Rep.-Weg | Rep.Kost<br>netto | Anrechn.<br>brutto | Minderwert in EUR | |
|---|---|---|---|---|
| 9. Stoßfängerverkleidung hinten links- und rechtsseitig massiv verschrammt, erneuern (Bild 17, 18) | | | | |

Bild 17 : Stoßfängerverkleidung hinten links- und rechtsseitig massiv verschrammt

Bild 18 : Stoßfängerverkleidung hinten links- und rechtsseitig massiv verschrammt

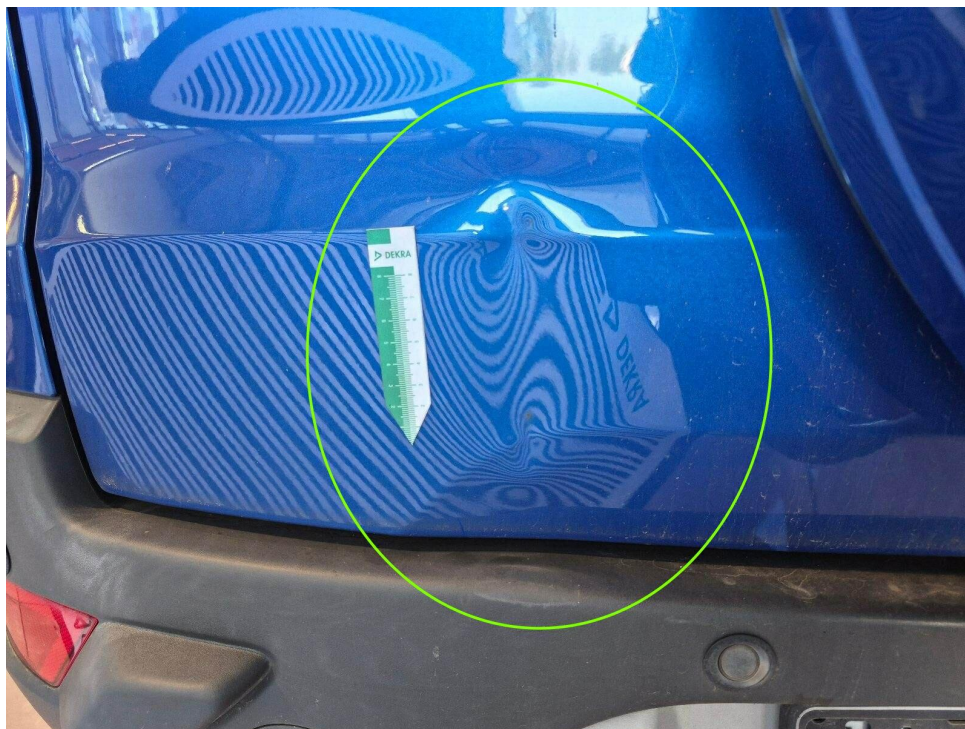
| Bezeichnung des Schadens / Rep.-Weg | Rep.Kost<br>netto | Anrechn.<br>brutto | Minderwert in EUR | |
|---|---|---|---|---|
| 10. Heckklappe linksseitig unterhalb scharfkantig eingedrückt, instandsetzen (Bild 19) | | | | |

Bild 19 : Heckklappe linksseitig unterhalb scharfkantig eingedrückt

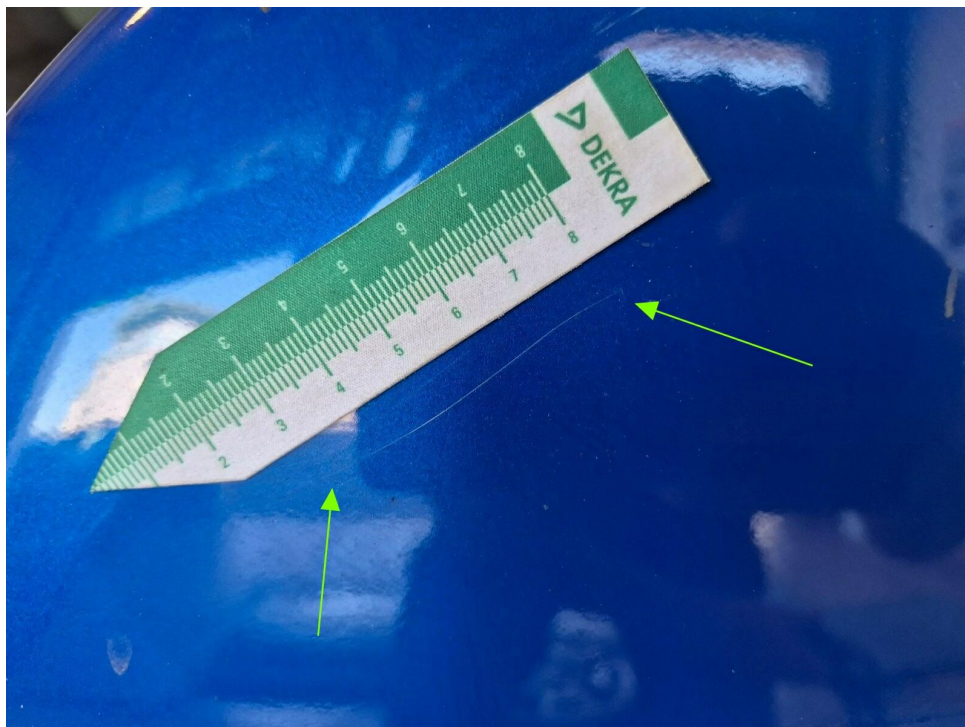
| Bezeichnung des Schadens / Rep.-Weg | Rep.Kost<br>netto | Anrechn.<br>brutto | Minderwert in EUR | |
|---|---|---|---|---|
| 11. Abdeckung Reserverad zerkratzt, lackieren (Bild 20) | | | | |

Bild 20 : Abdeckung Reserverad zerkratzt

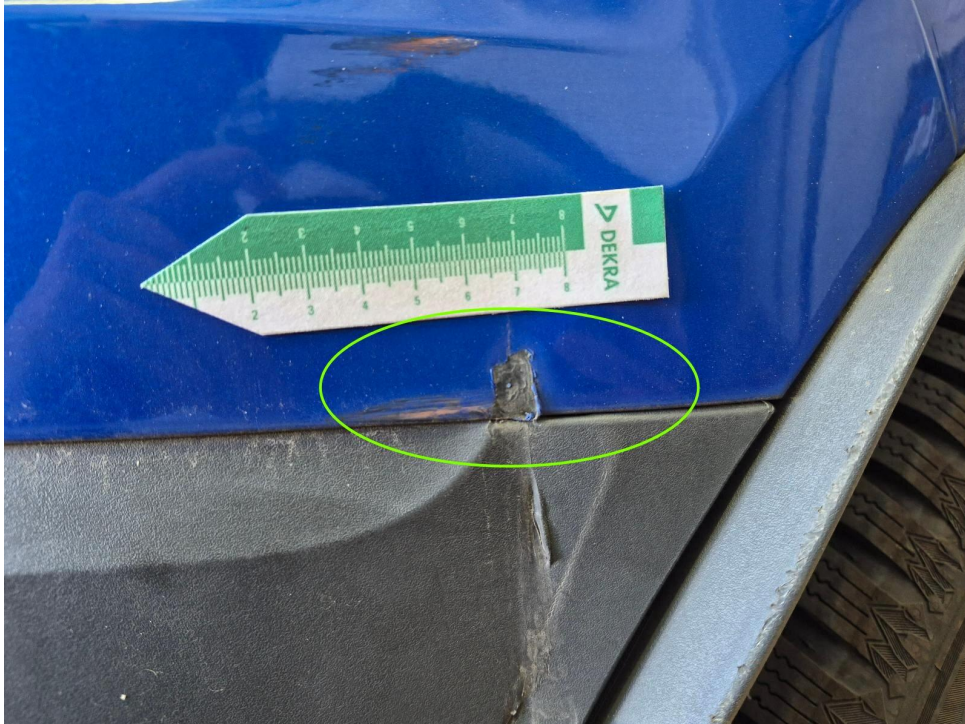
| Bezeichnung des Schadens / Rep.-Weg | Rep.Kost<br>netto | Anrechn.<br>brutto | Minderwert in EUR | |
|---|---|---|---|---|
| 12. Stoßfängerabdeckung hinten rechts massiv verschrammt mit Materialabtrag, erneuern (Bild 21) | | | | |

Bild 21 : Stoßfängerabdeckung hinten rechts massiv verschrammt mit Materialabtrag

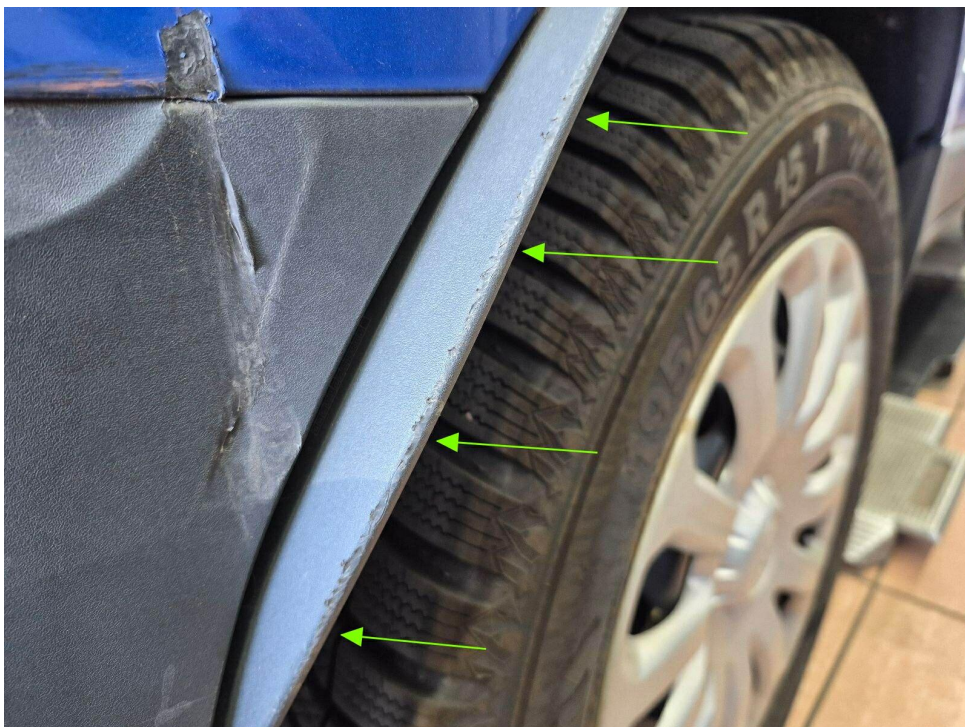
| Bezeichnung des Schadens / Rep.-Weg | Rep.Kost<br>netto | Anrechn.<br>brutto | Minderwert in EUR | |
|---|---|---|---|---|
| 13. Radhausverbreiterung verschrammt, erneuern (Bild 22) | | | | |

Bild 22 : Radhausverbreiterung verschrammt

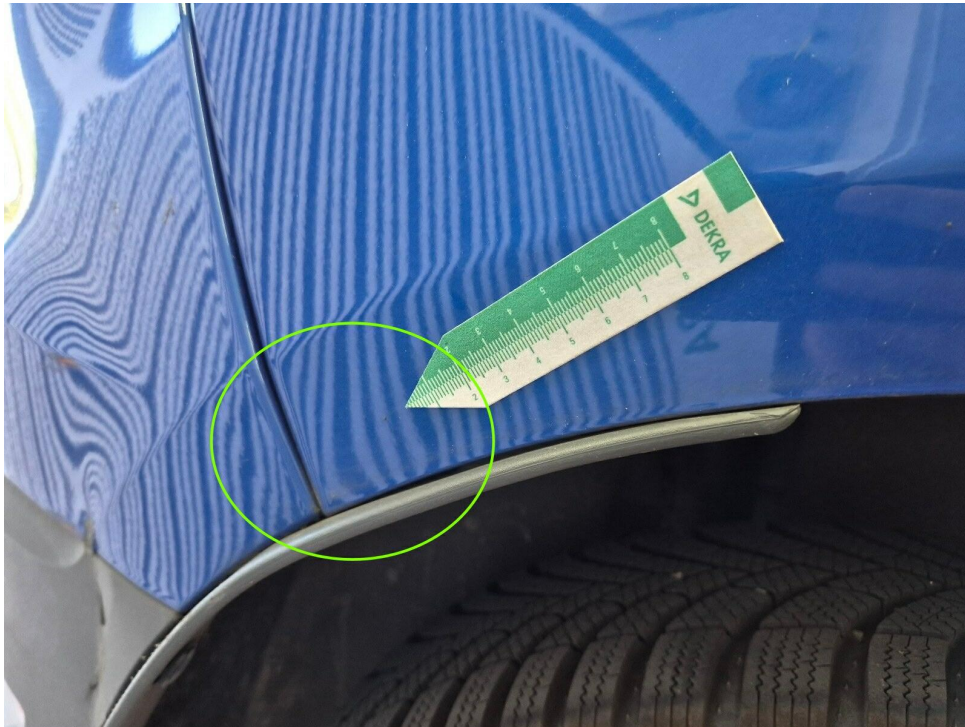
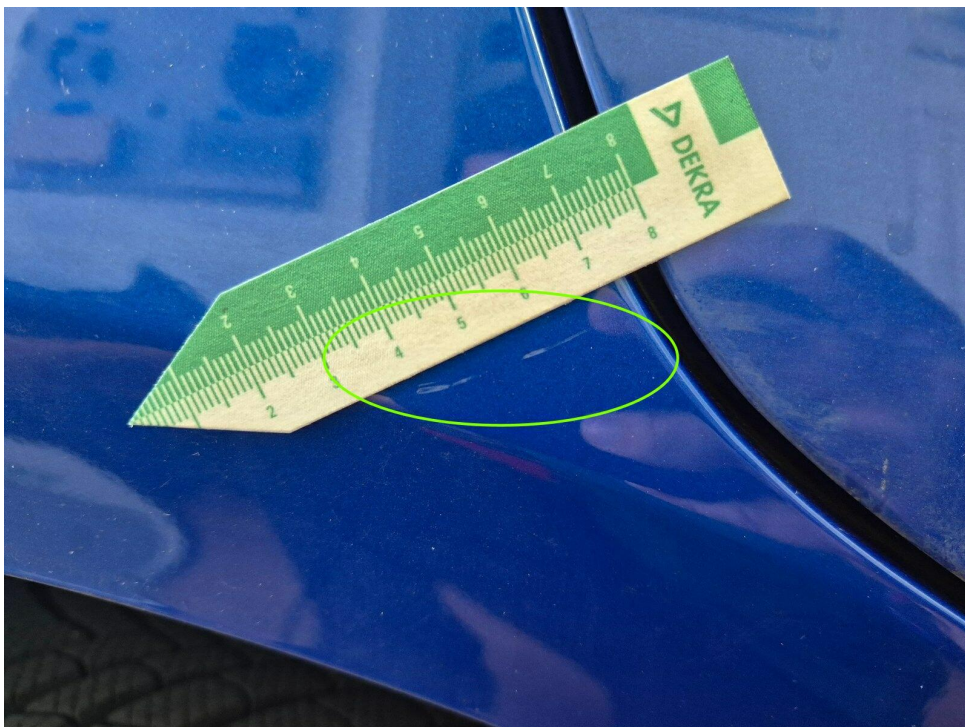
| Bezeichnung des Schadens / Rep.-Weg | Rep.Kost<br>netto | Anrechn.<br>brutto | Minderwert in EUR | |
|---|---|---|---|---|
| 14. Seitenwand hinten rechts leicht deformiert und zerkratzt, instandsetzen (Bild 23, 24) | | | | |

Bild 23 : Seitenwand hinten rechts leicht deformiert und zerkratzt

Bild 24 : Seitenwand hinten rechts leicht deformiert und zerkratzt

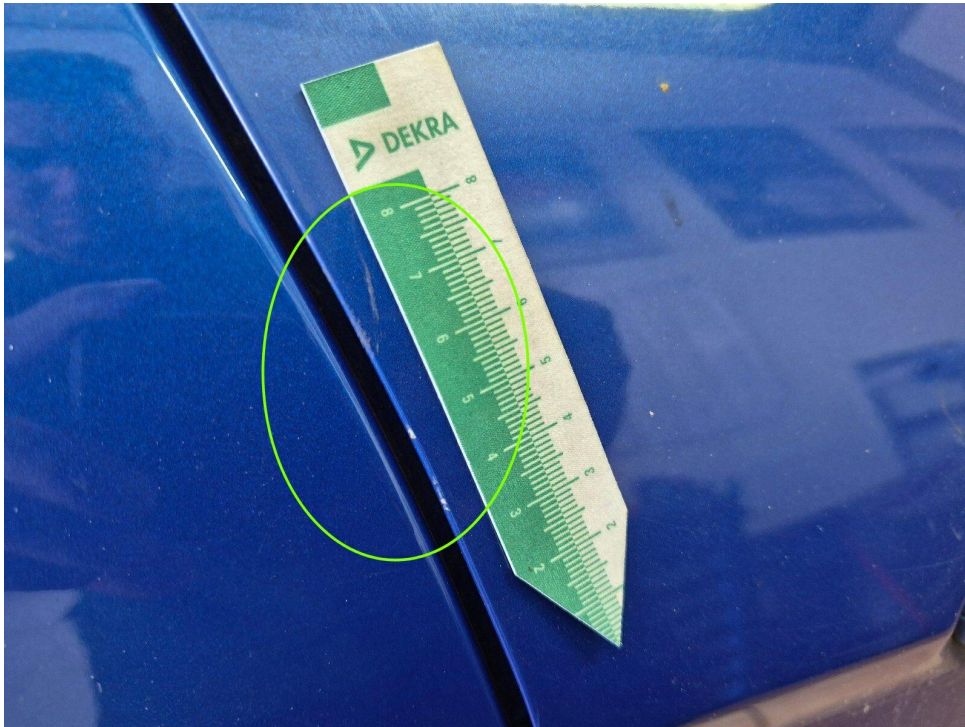
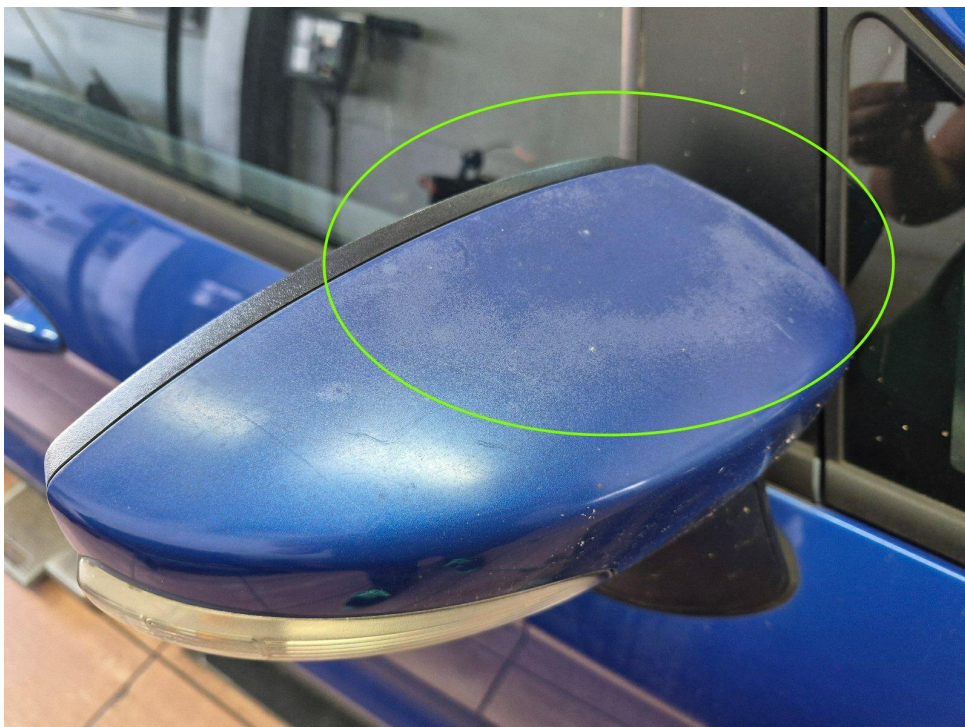
Bild 25 : Tür vorn rechts im Kantenbereich zerkratzt und verschrammt

Bild 26 : Tür vorn rechts im Kantenbereich zerkratzt und verschrammt

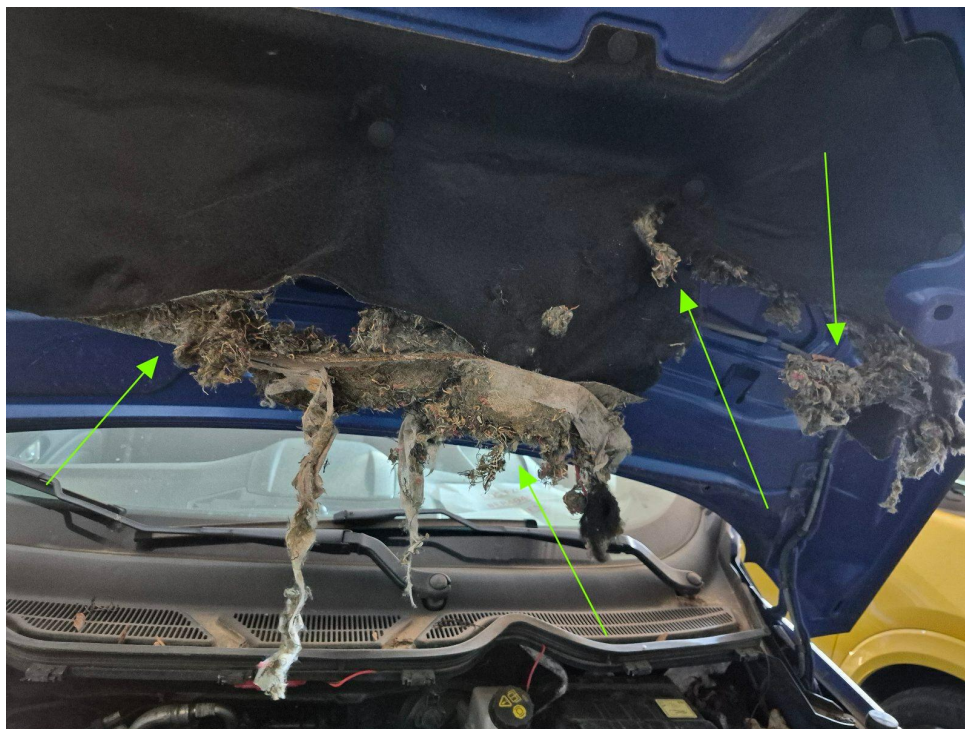
| Bezeichnung des Schadens / Rep.-Weg | Rep.Kost<br>netto | Anrechn.<br>brutto | Minderwert in EUR | |
|---|---|---|---|---|
| 16. Frontklappe Dämmmatte weist massive Tierbisssspuren auf, erneuern (Bild 27) | | | | |

Bild 27 : Frontklappe Dämmmatte weist massive Tierbisssspuren auf

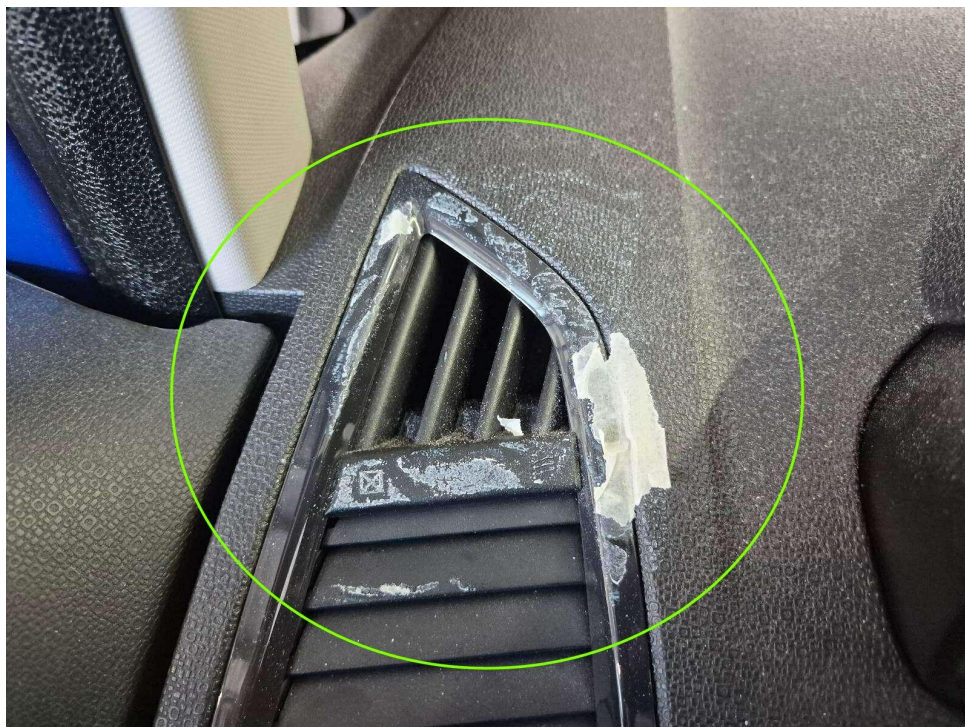
| Bezeichnung des Schadens / Rep.-Weg | Rep.Kost<br>netto | Anrechn.<br>brutto | Minderwert in EUR | |
|---|---|---|---|---|
| 17. Innenraum stellenweise massiv verschmutzt, reinigen (Bild 28) | | | | |

Bild 28 : Innenraum stellenweise massiv verschmutzt
