## Mercedes-Benz A 180 CDI 5-türig

EZ 03/2008 | Van | Diesel | Schaltgetriebe | 289.562km

Fahrzeug aufgenommen am: 17.07.2026

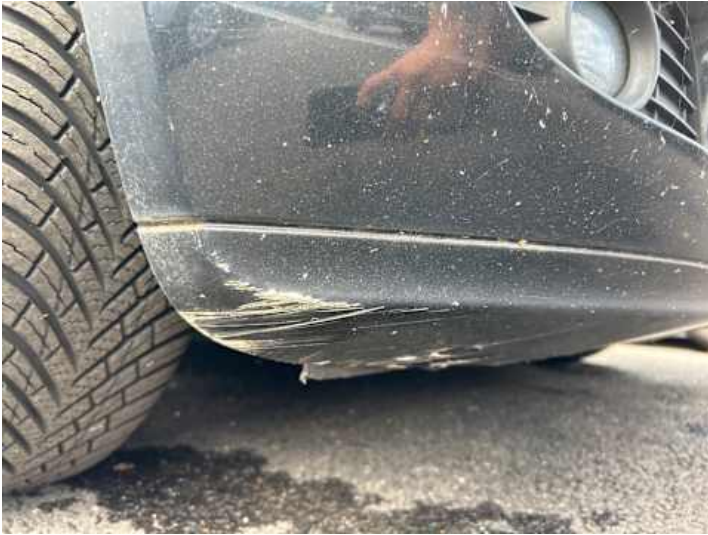
Stoßstange vorne (Kratzer, Lackschaden)

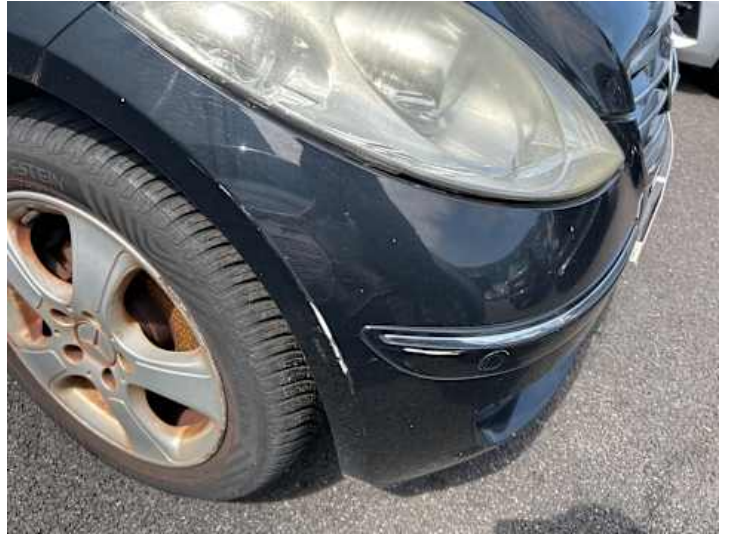
Stoßstange vorne (Kratzer, Lackschaden)

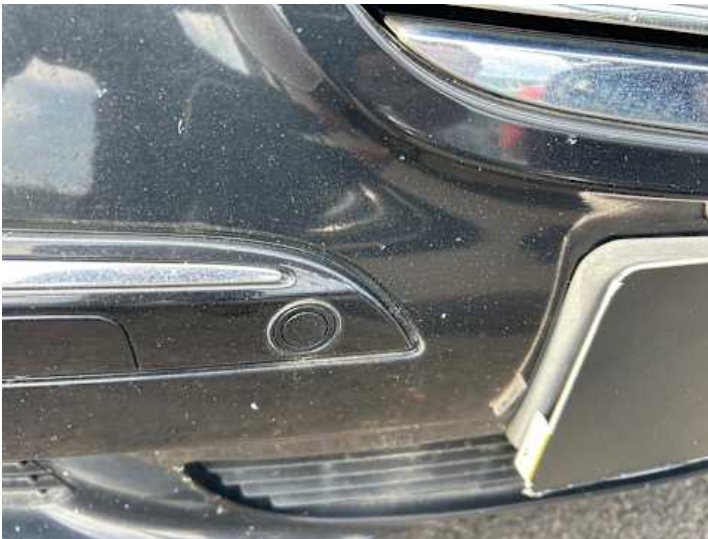
Stoßstange vorne (Kratzer, Lackschaden)

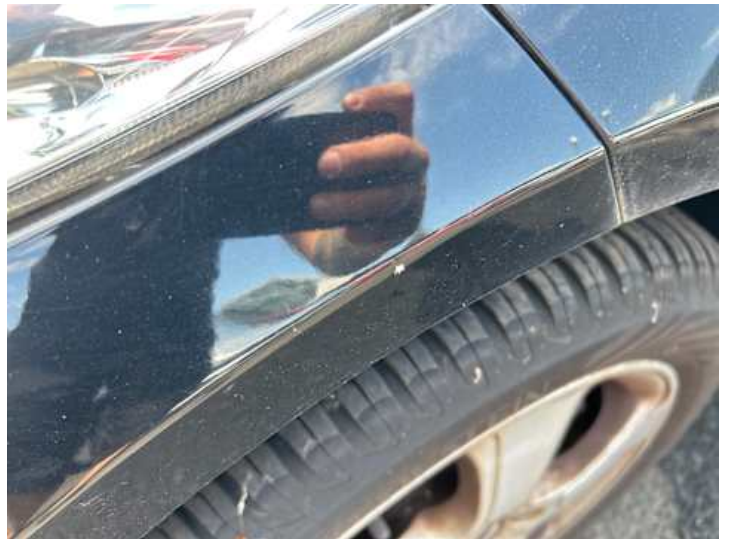
Stoßstange vorne (Kratzer, Lackschaden)

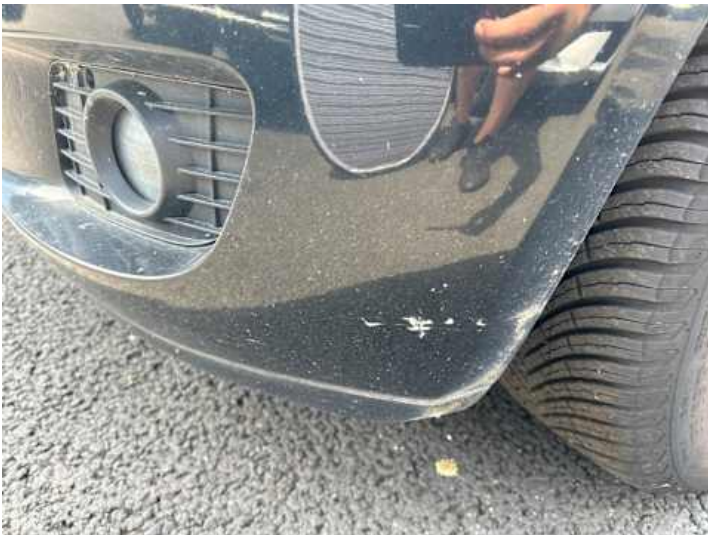
Stoßstange vorne (Kratzer, Lackschaden)

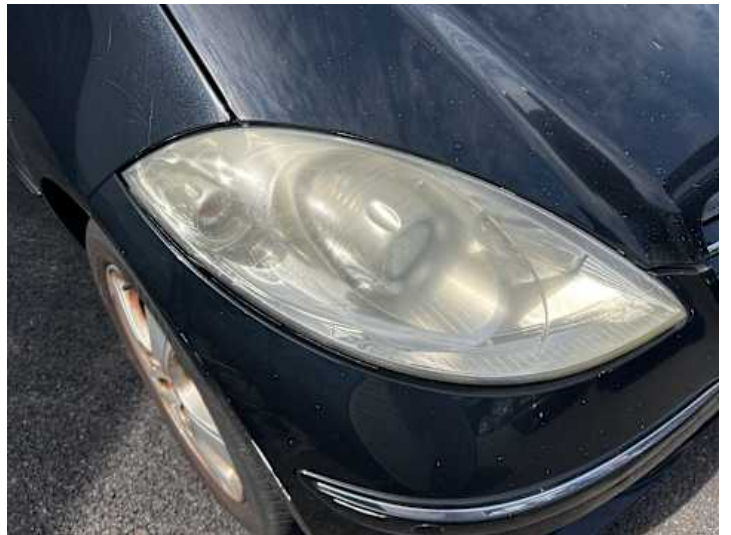
Scheinwerfer (rechts) (Blind)

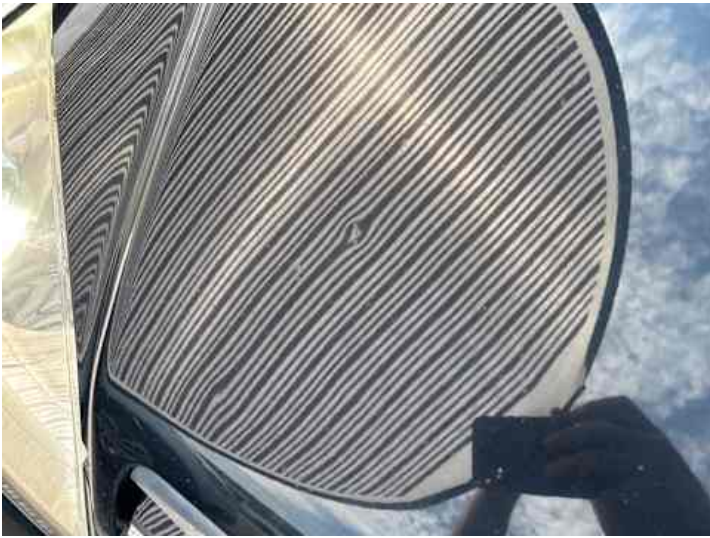
Motorhaube (Lackschaden, Rost, Delle, Kratzer)

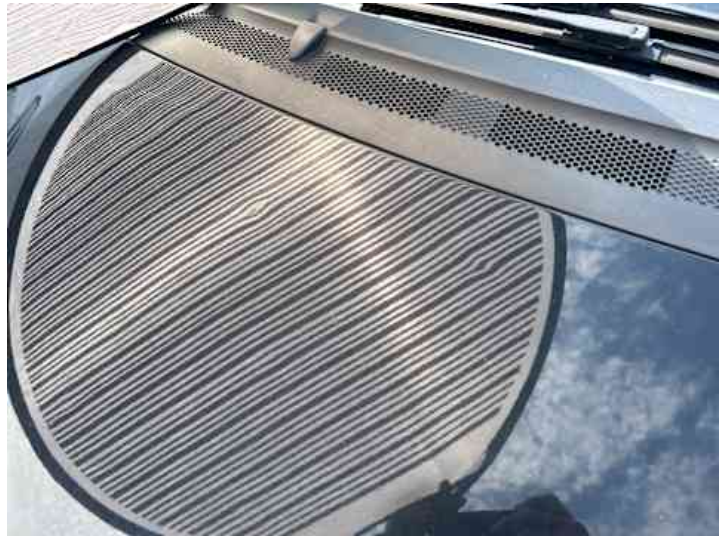
Motorhaube (Lackschaden, Rost, Delle, Kratzer)

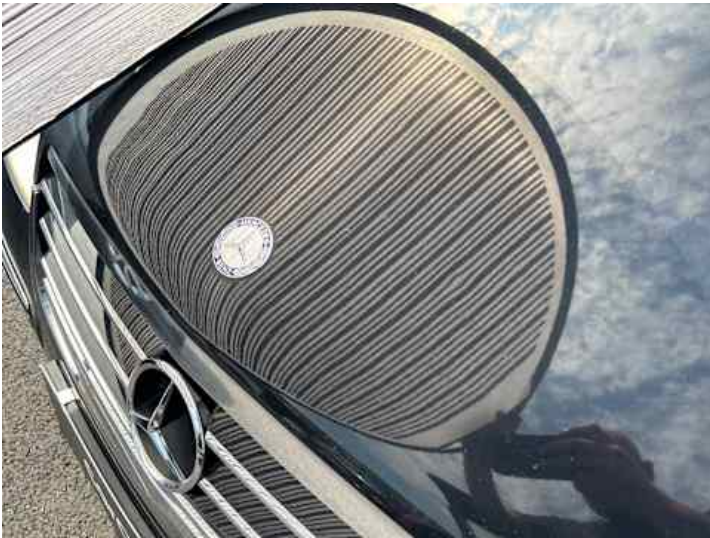
Motorhaube (Lackschaden, Rost, Delle, Kratzer)

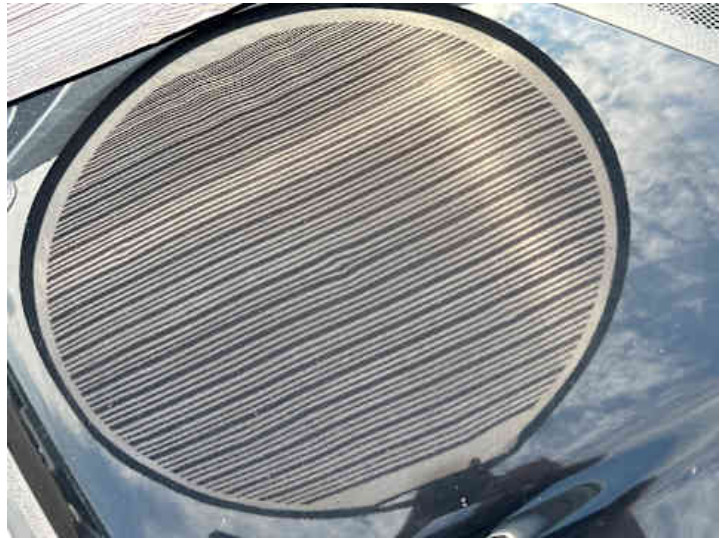
Motorhaube (Lackschaden, Rost, Delle, Kratzer)

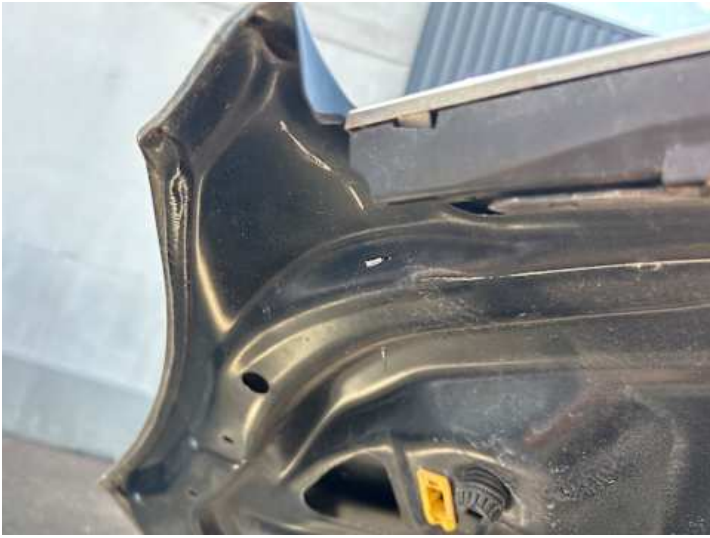
Motorhaube (Lackschaden, Rost, Delle, Kratzer)

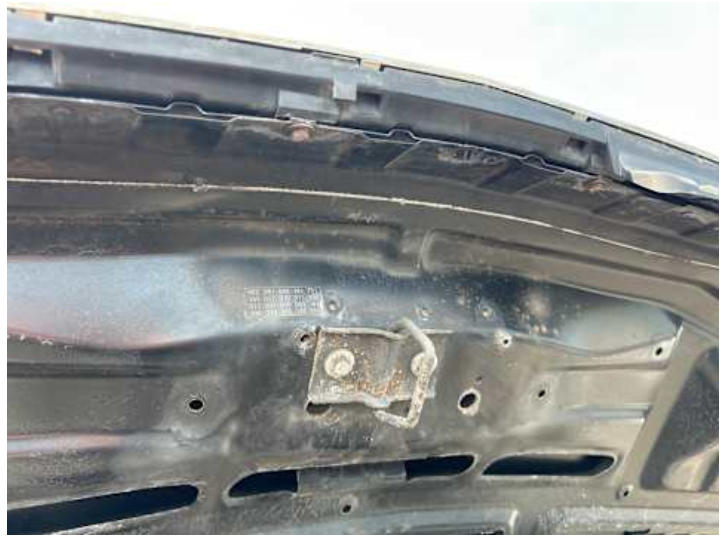
Motorhaube (Lackschaden, Rost, Delle, Kratzer)

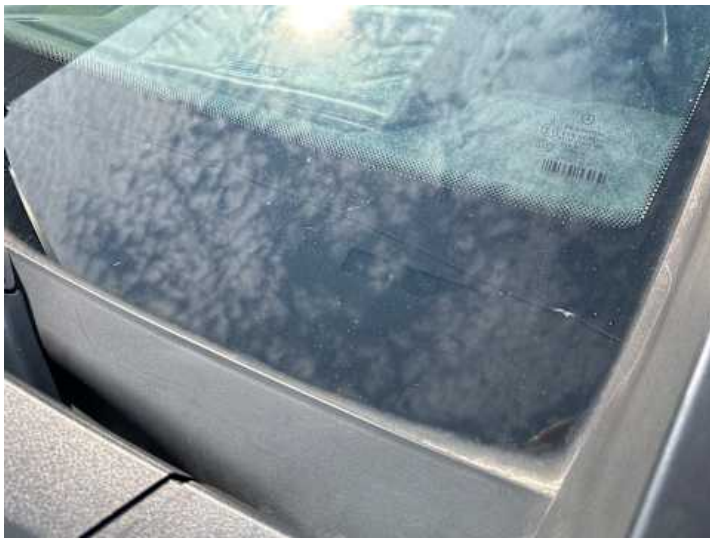
Windschutzscheibe (Riss/Bruch)

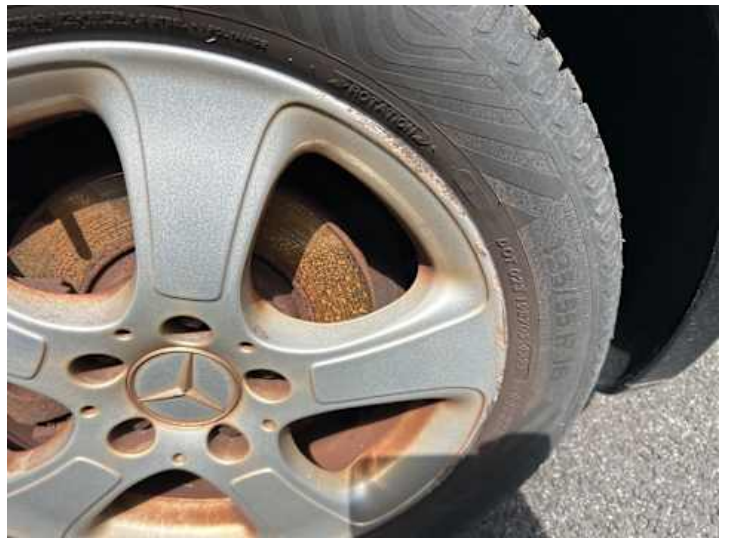
Rad (Kratzer)

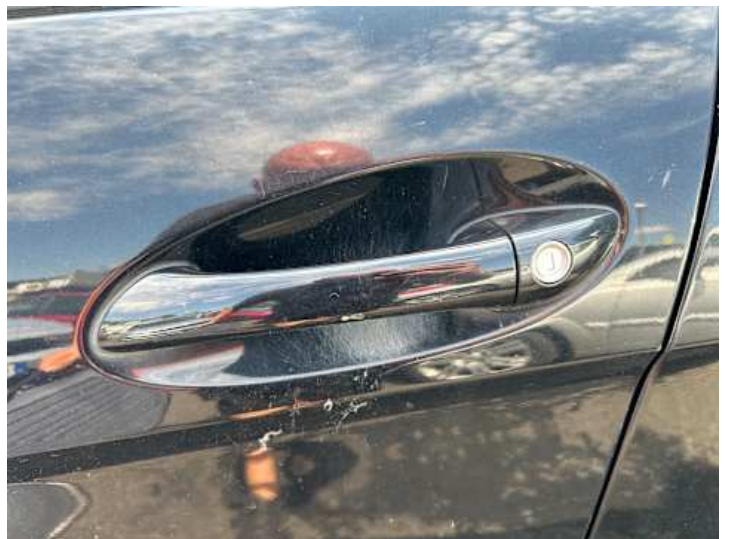
Fahrtür (Kratzer)

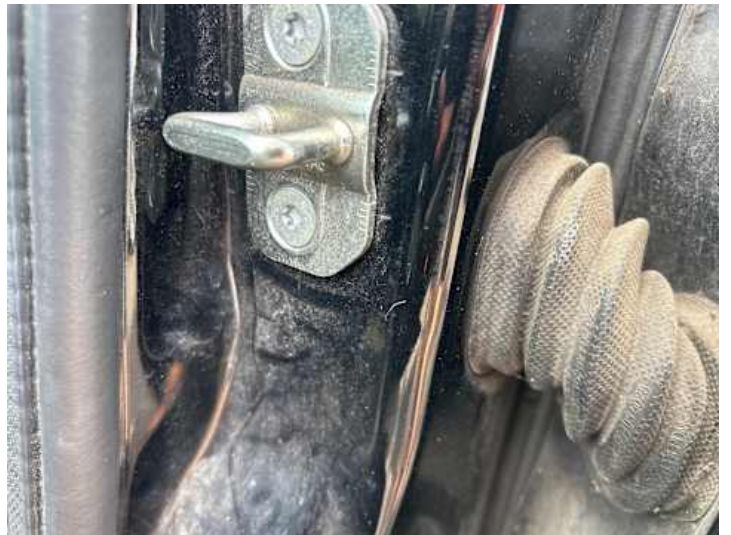
Fahrtür (Kratzer)

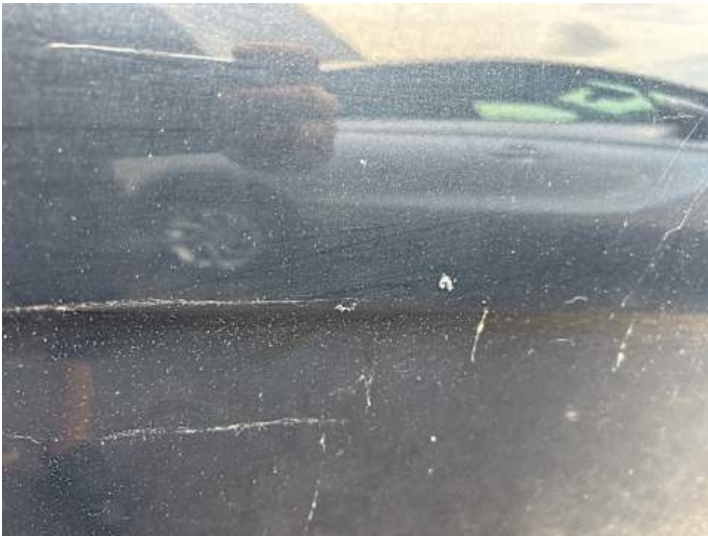
Beifahrertür (Rost, Riss/Bruch, Kratzer)

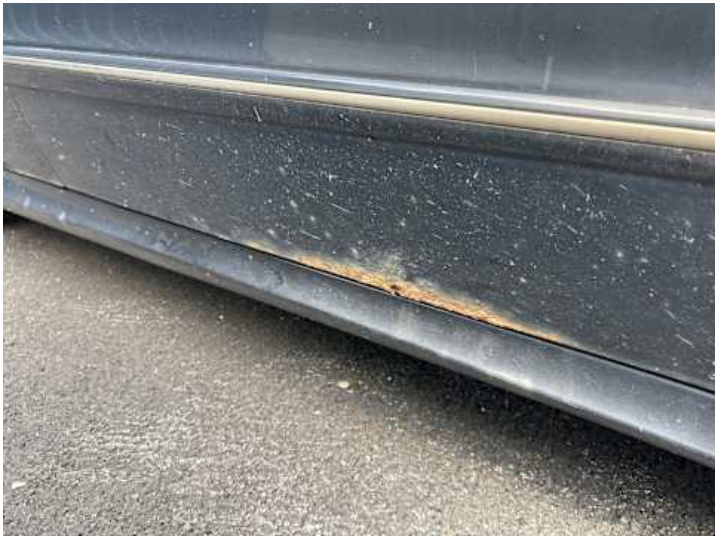
Beifahrertür (Rost, Riss/Bruch, Kratzer)

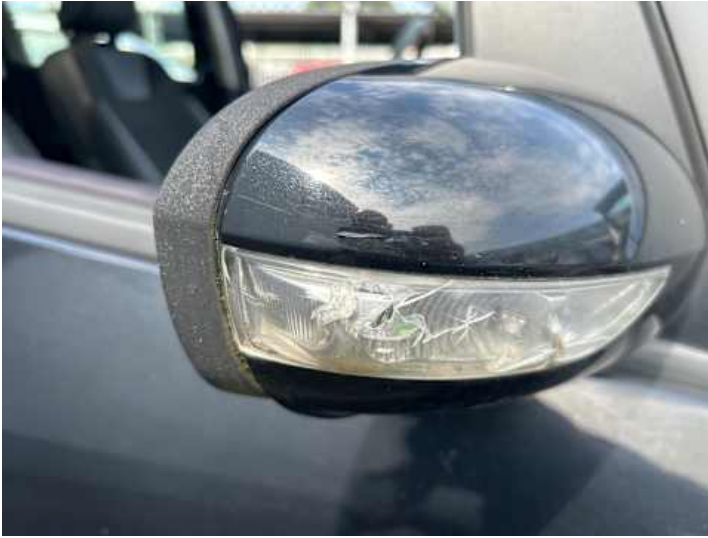
Beifahrertür (Rost, Riss/Bruch, Kratzer)

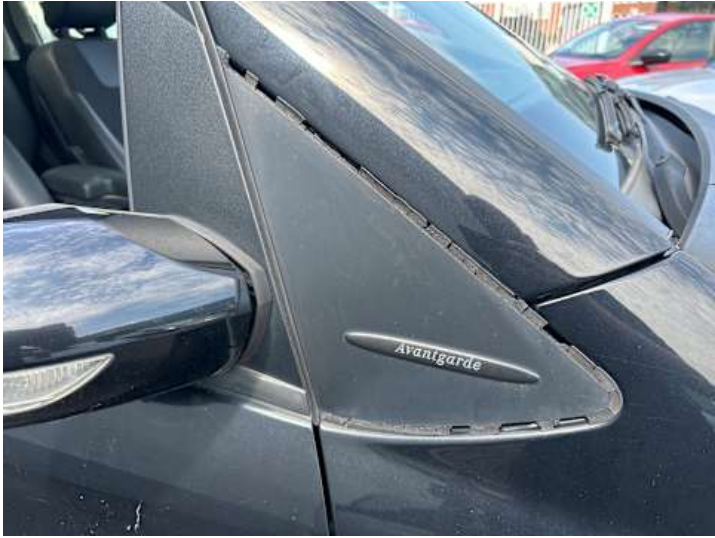
Beifahrertür (Rost, Riss/Bruch, Kratzer)

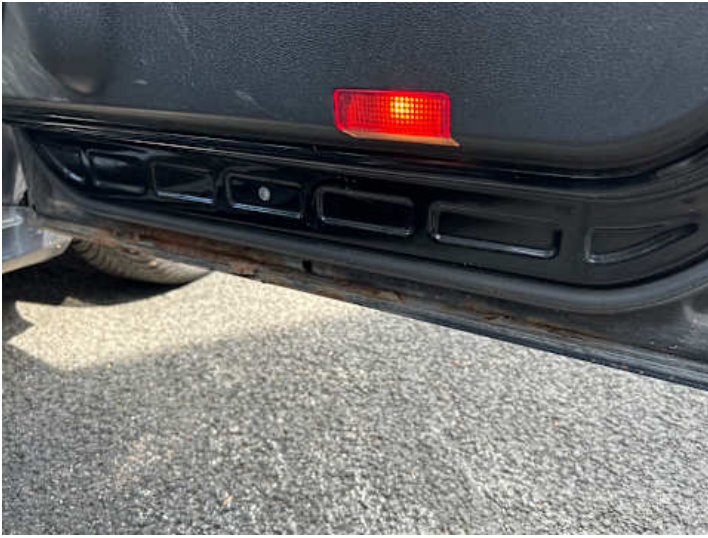
Beifahrertür (Rost, Riss/Bruch, Kratzer)

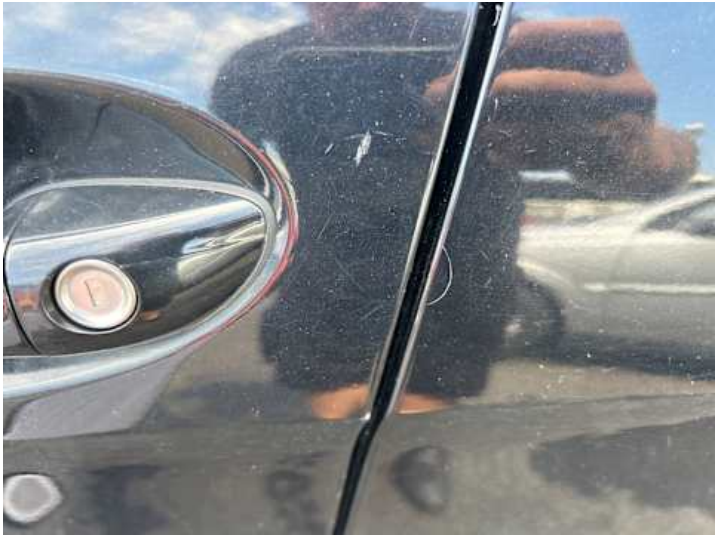
Türe hinten links (Kratzer, Delle)

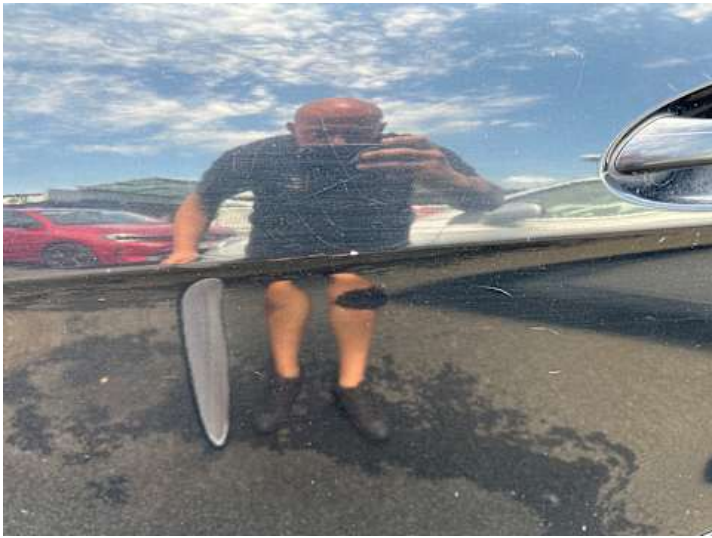
Türe hinten links (Kratzer, Delle)

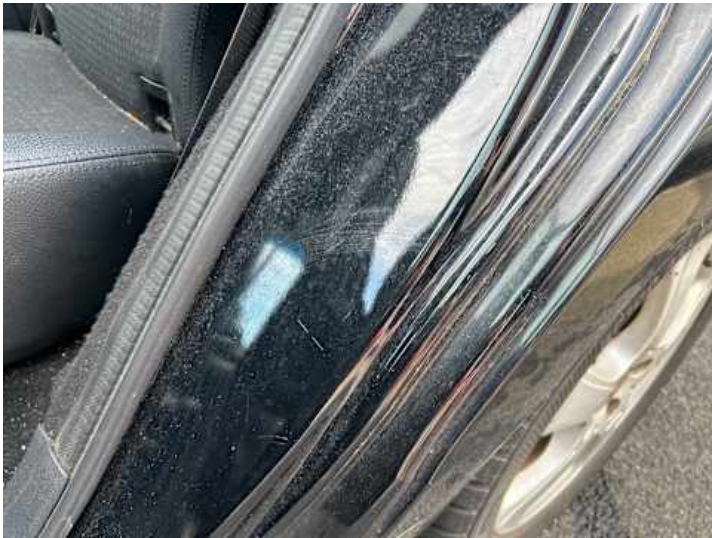
Türe hinten links (Kratzer, Delle)

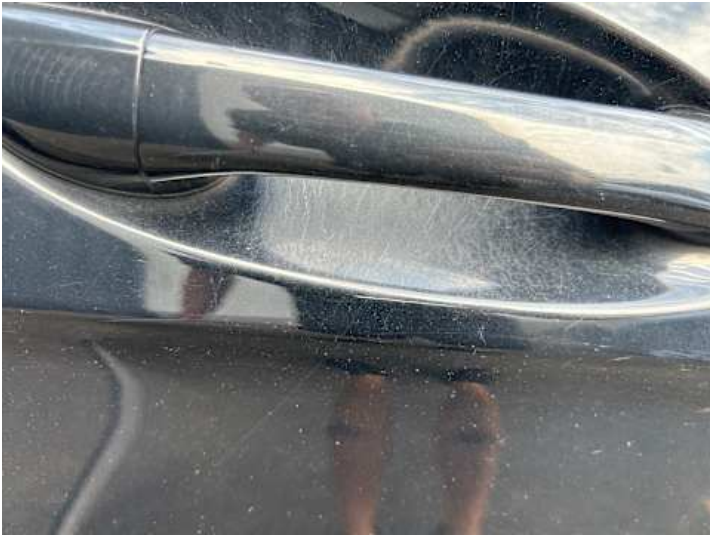
Türe hinten rechts (Rost, Delle, Kratzer)

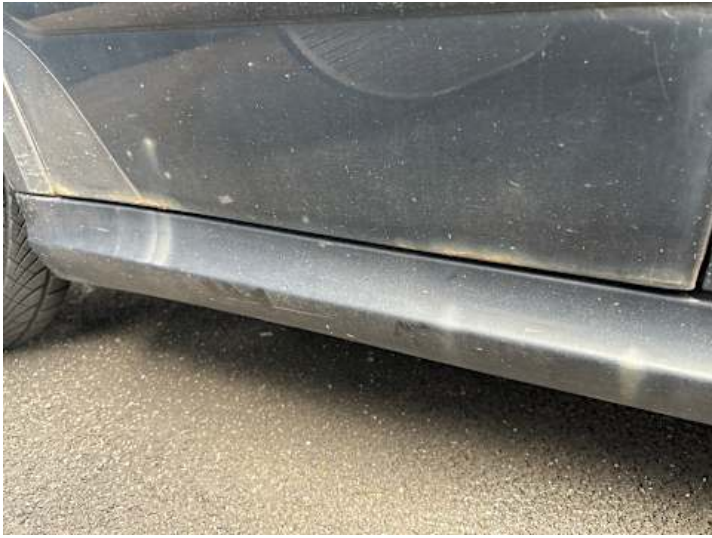
Türe hinten rechts (Rost, Delle, Kratzer)

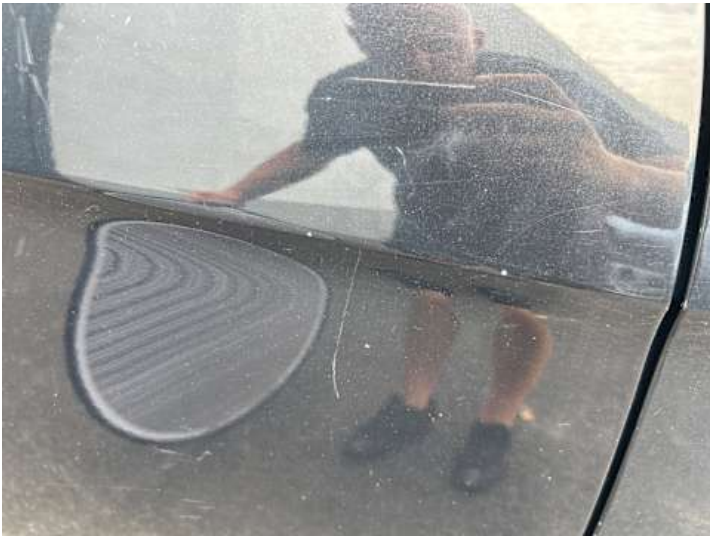
Türe hinten rechts (Rost, Delle, Kratzer)

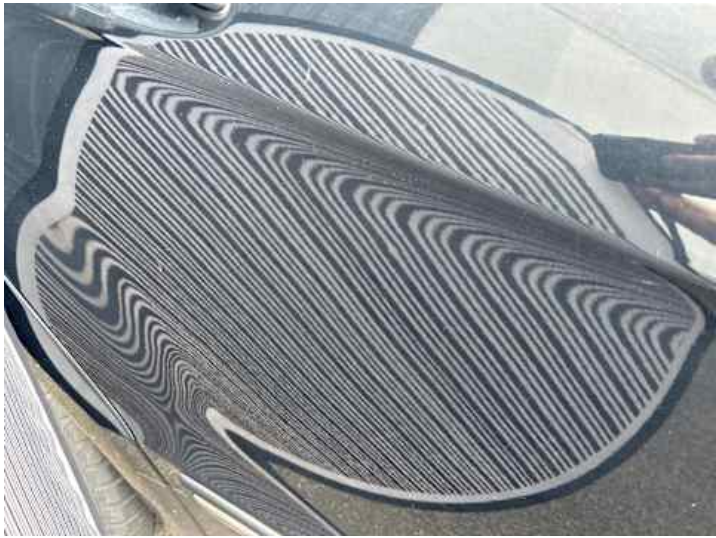
Türe hinten rechts (Rost, Delle, Kratzer)

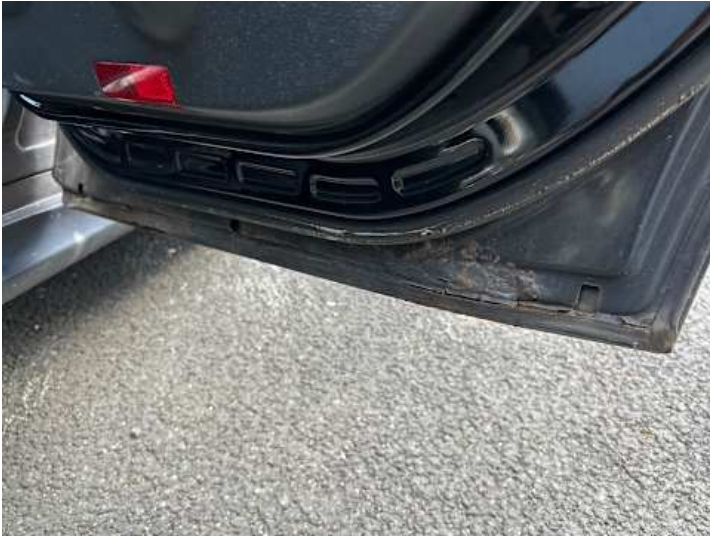
Türe hinten rechts (Rost, Delle, Kratzer)

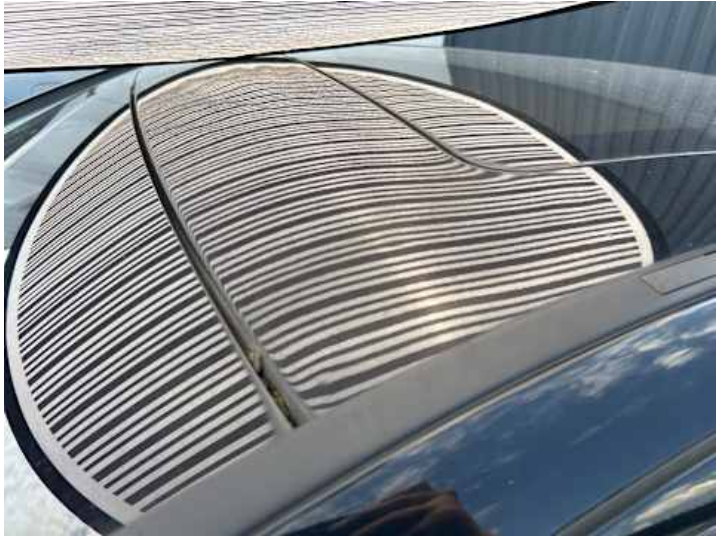
Dach (Steinschlag, Kratzer, Delle)

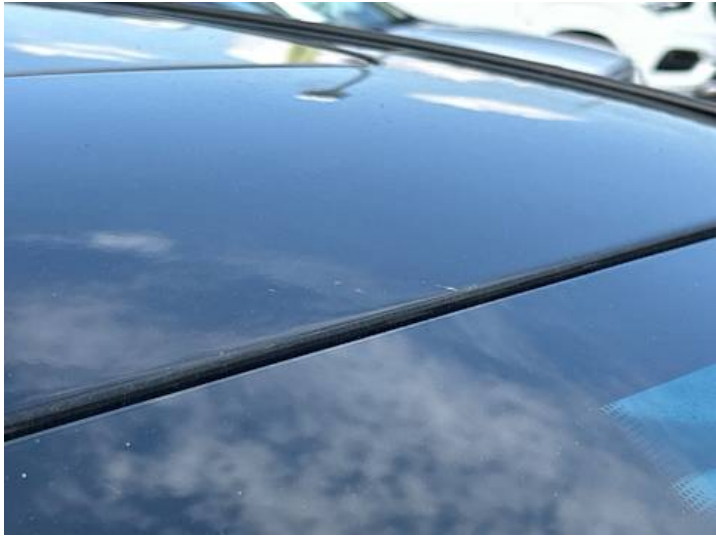
Dach (Steinschlag, Kratzer, Delle)

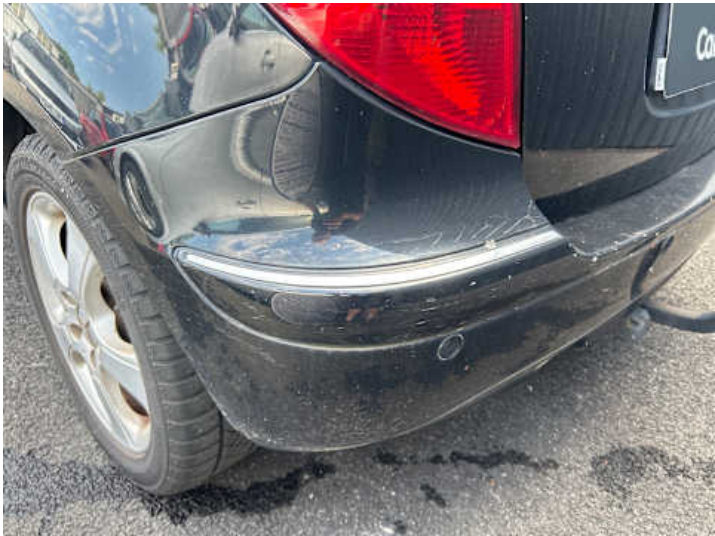
Stoßstange hinten (Kratzer, Lackschaden, Spaltmaße ungenau)

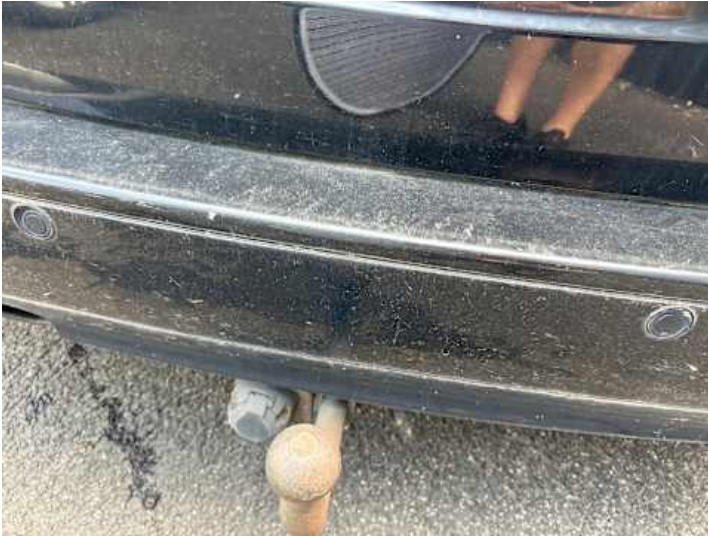
Stoßstange hinten (Kratzer, Lackschaden, Spaltmaße ungenau)

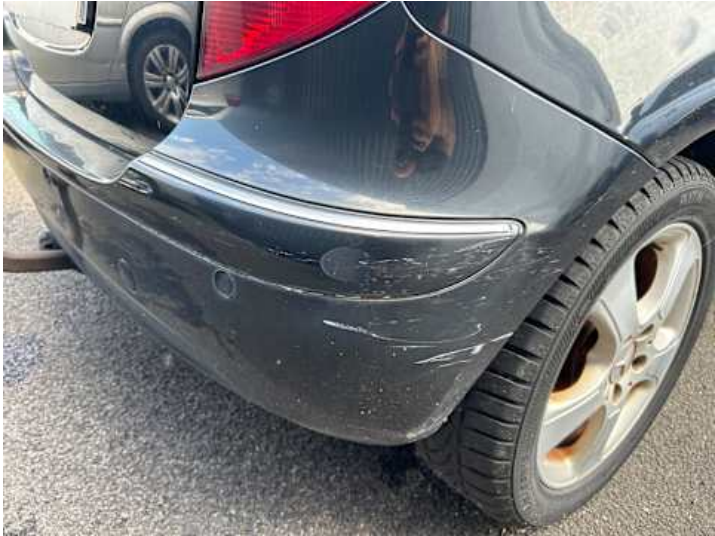
Stoßstange hinten (Kratzer, Lackschaden, Spaltmaße ungenau)

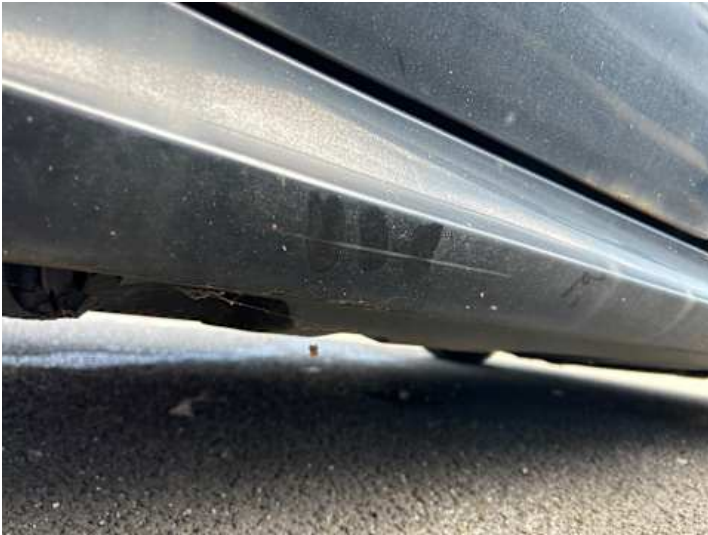
Schweller rechts (Kratzer)

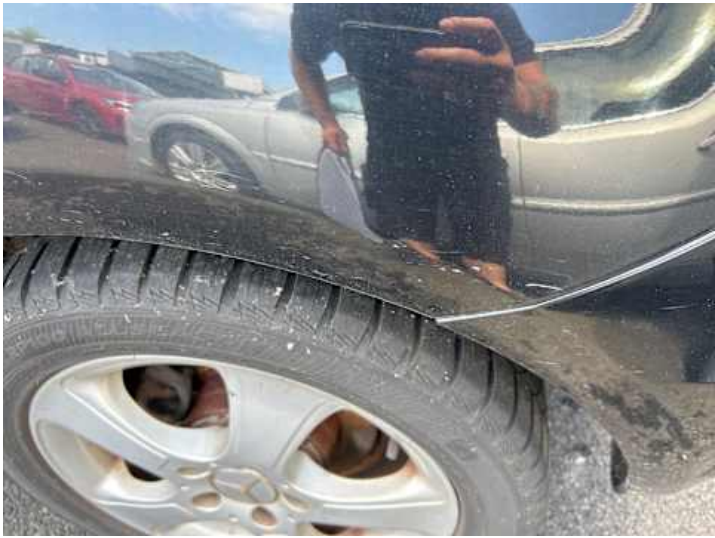
Seitenteil hinten links (Delle, Kratzer)

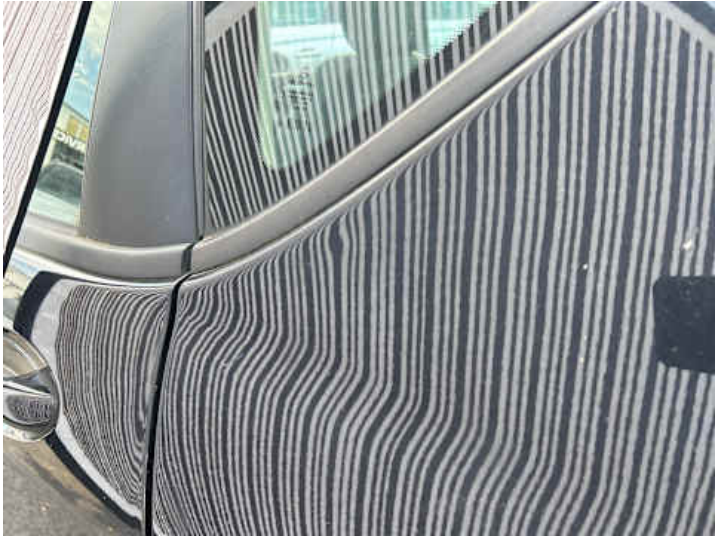
Seitenteil hinten links (Delle, Kratzer)

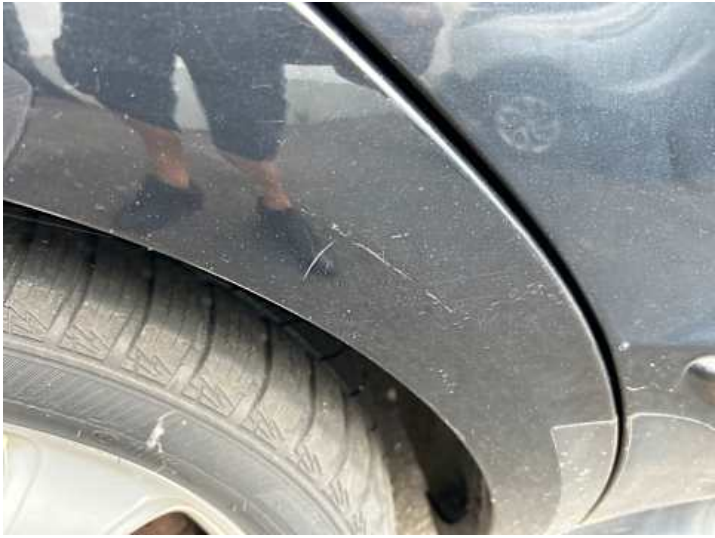
Seitenteil hinten rechts (Delle, Kratzer)

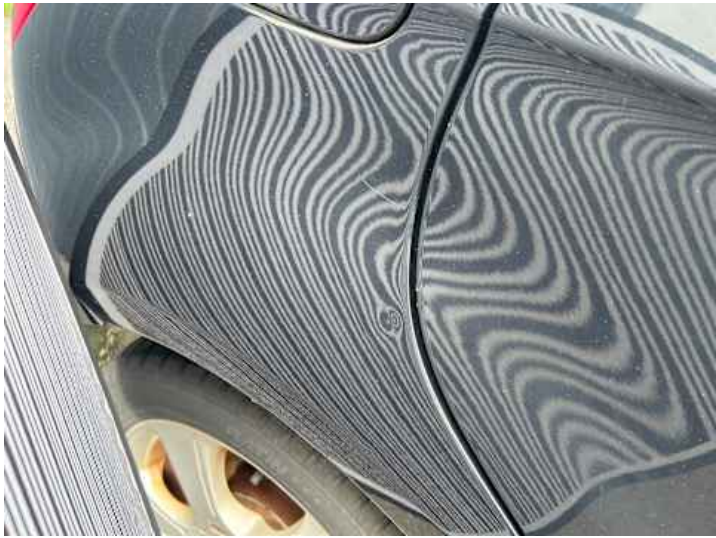
Seitenteil hinten rechts (Delle, Kratzer)

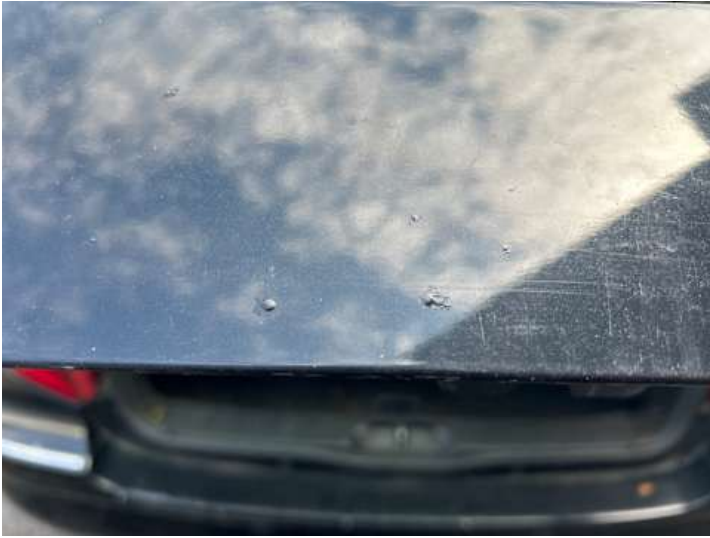
Heckklappe (Rost, Kratzer)

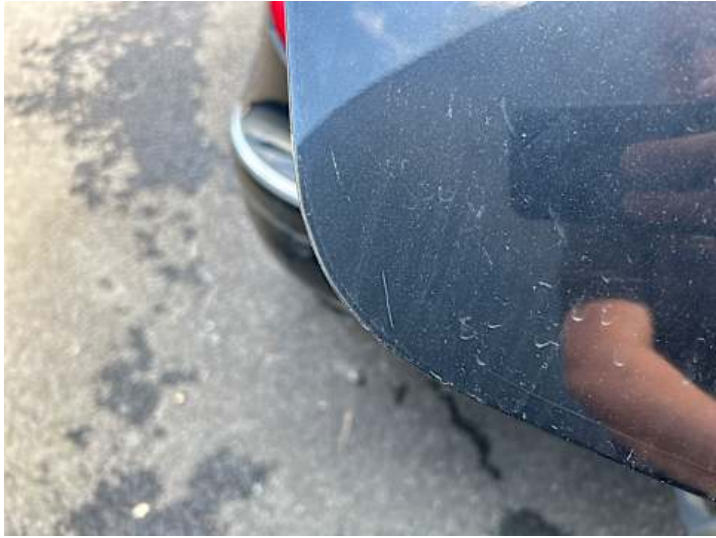
Heckklappe (Rost, Kratzer)

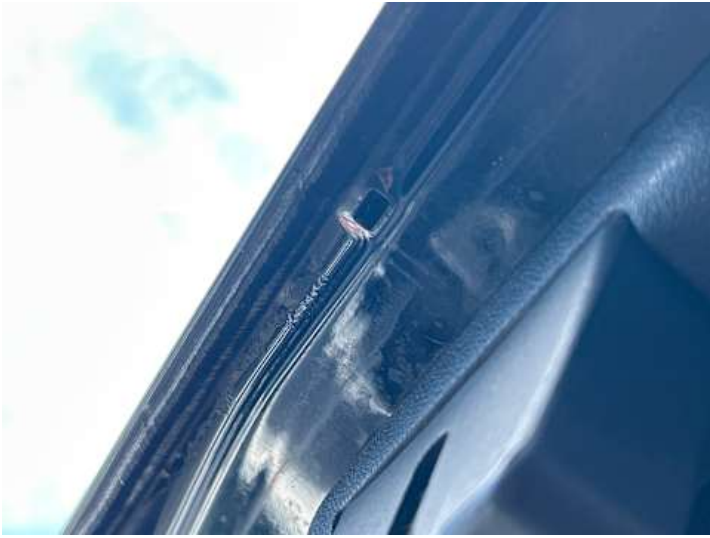
Heckklappe (Rost, Kratzer)

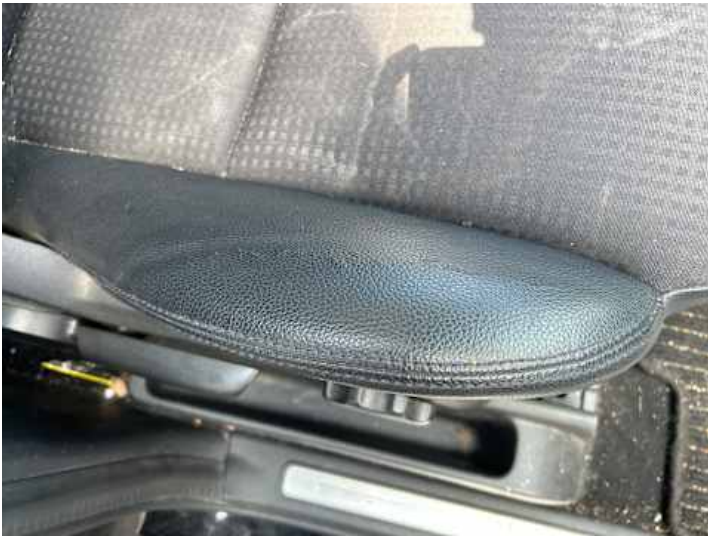
Innenraum (Diverse Schäden)

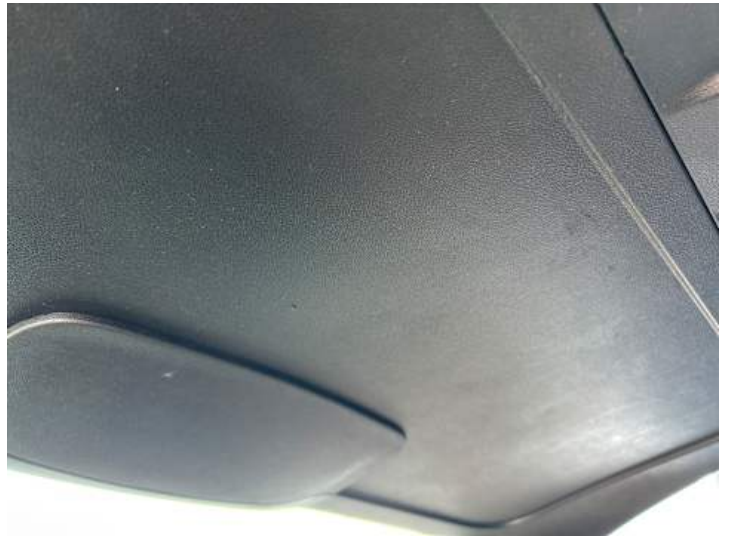
Innenraum (Diverse Schäden)

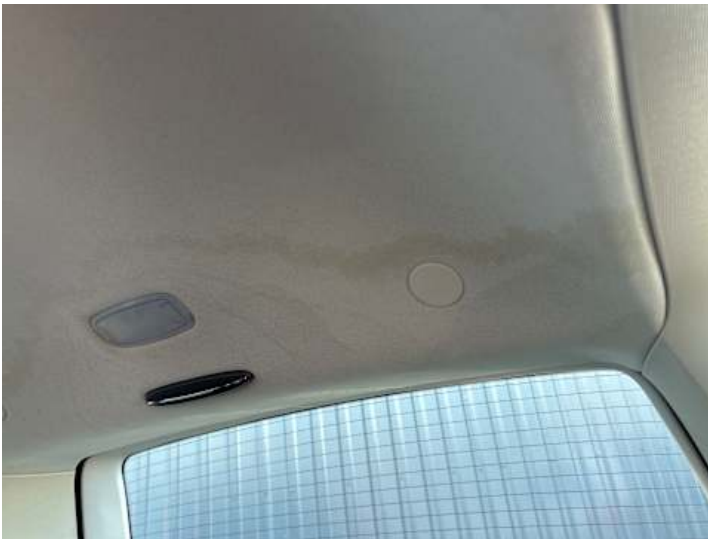
Innenraum (Diverse Schäden)

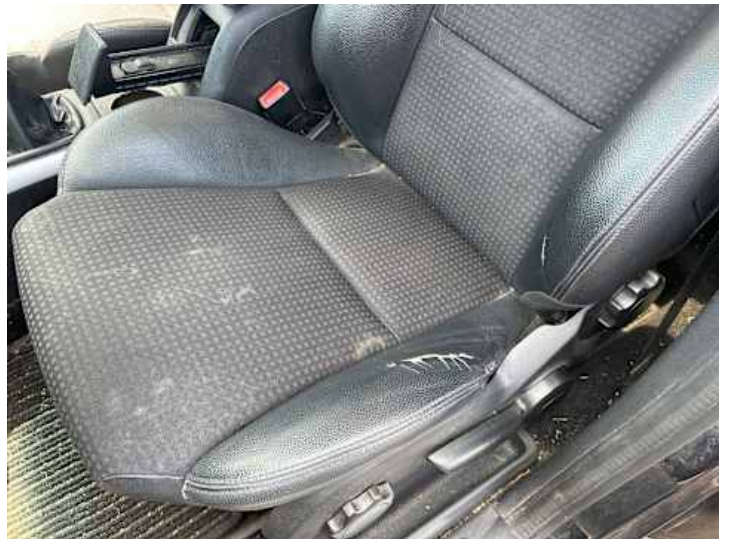
Innenraum (Diverse Schäden)

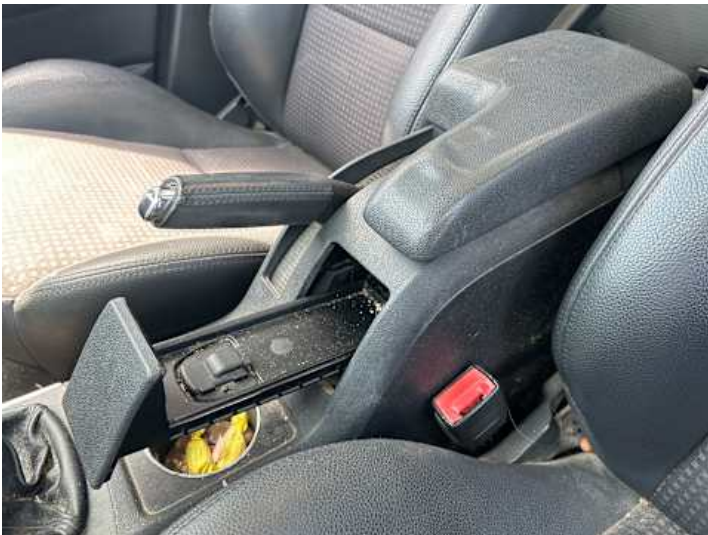
Innenraum (Diverse Schäden)

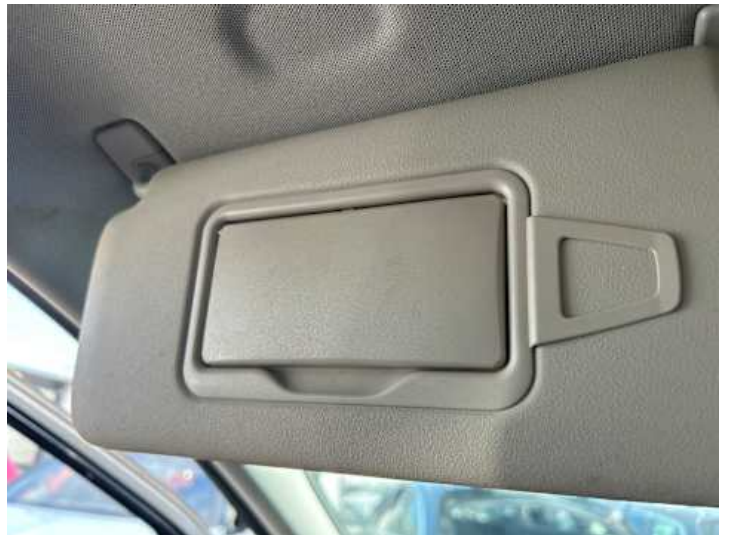
Innenraum (Diverse Schäden)
