## Audi A4 Avant

EZ 10/2009 | Kombi | Benzin | Schaltgetriebe | 180.182km

Fahrzeug aufgenommen am: 07.08.2026

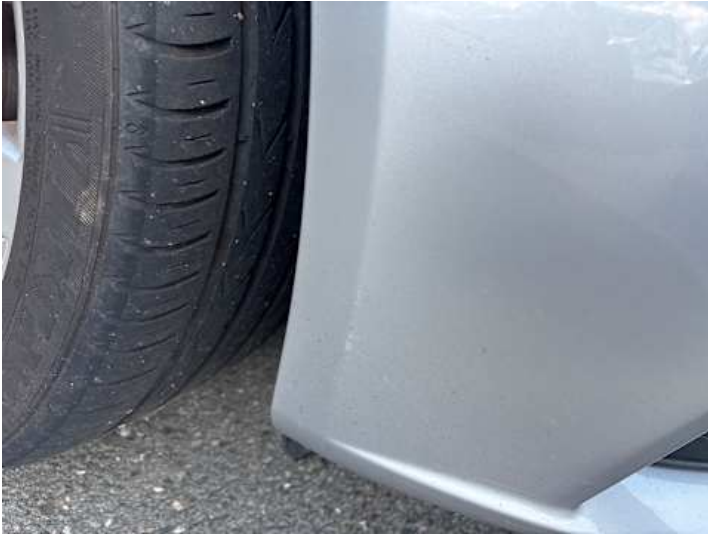
Stoßstange vorne (Kratzer, Lackschaden)

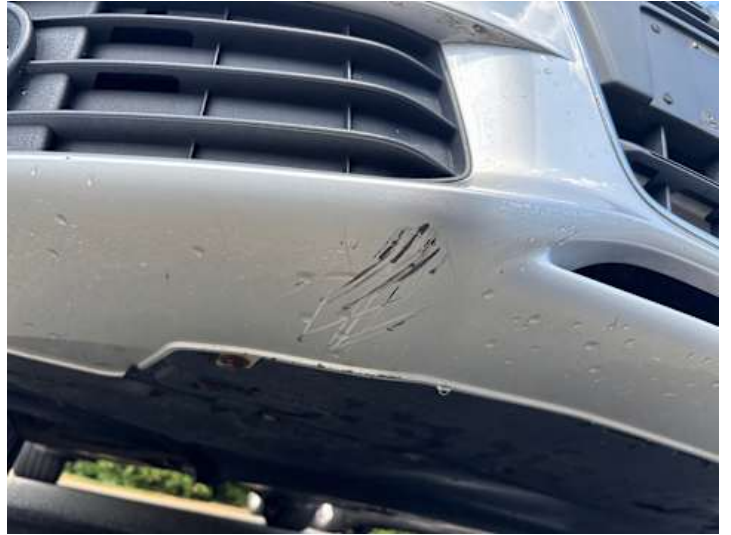
Stoßstange vorne (Kratzer, Lackschaden)

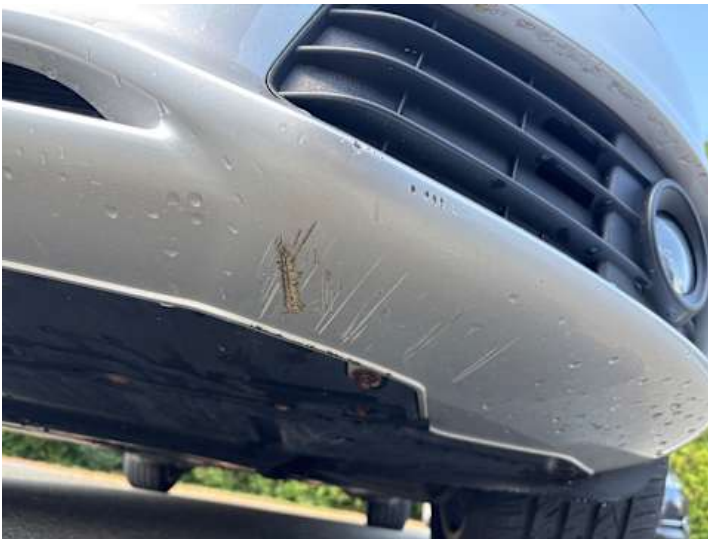
Stoßstange vorne (Kratzer, Lackschaden)

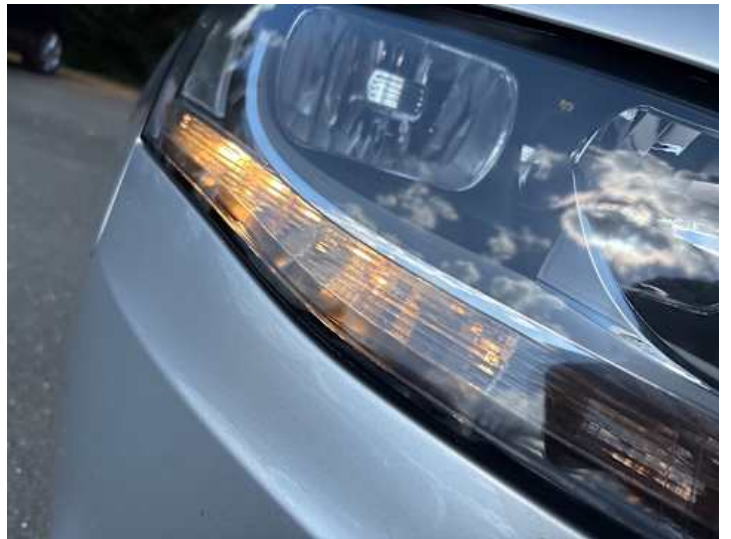
Scheinwerfer (rechts) (Anderer Schaden): Rissig/porös

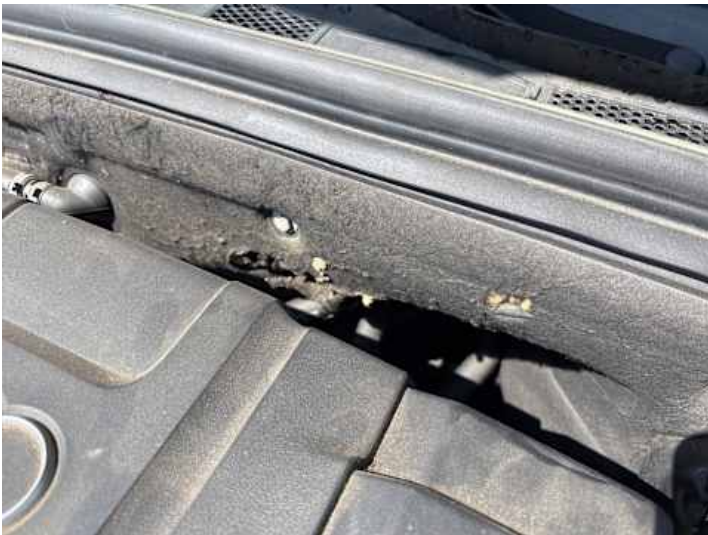
Motorhaube (Anderer Schaden): Dämmmatte beschädigt

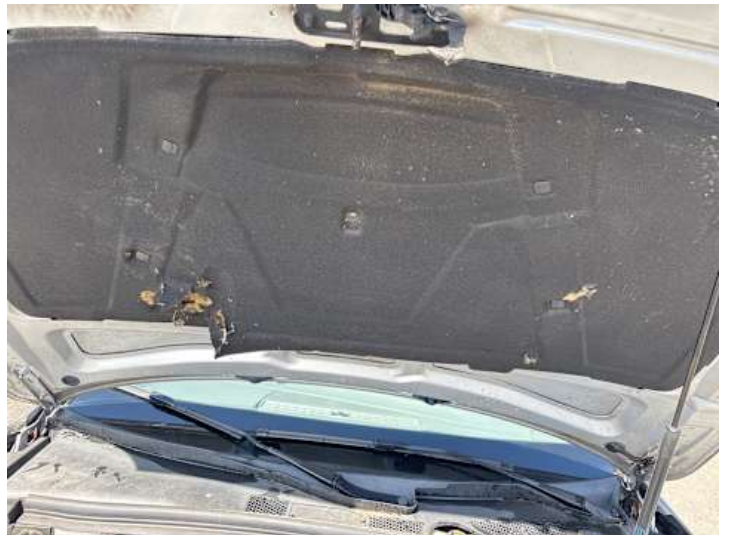
Motorhaube (Anderer Schaden): Dämmmatte beschädigt

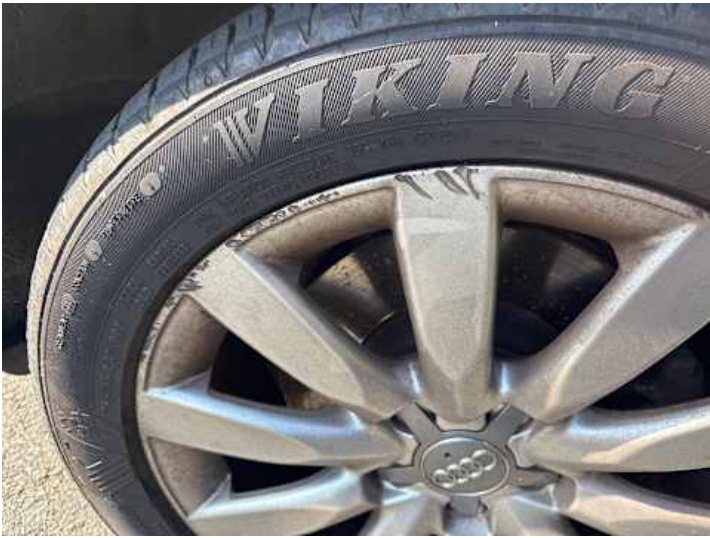
Rad (Kratzer)

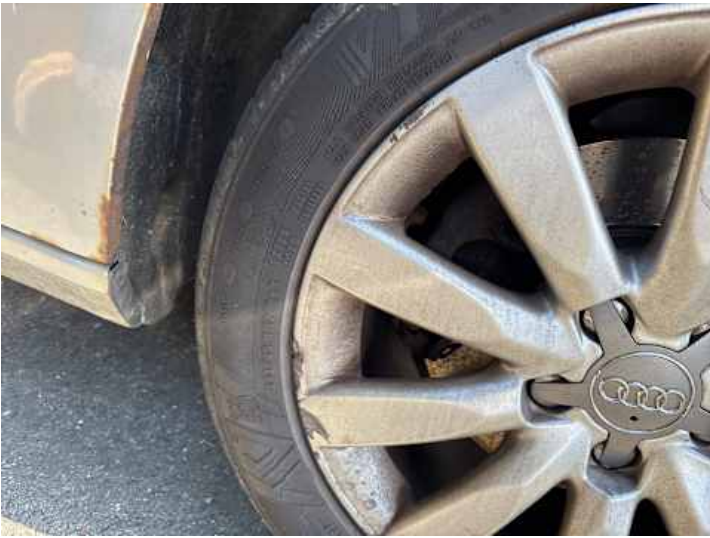
Rad (Kratzer)

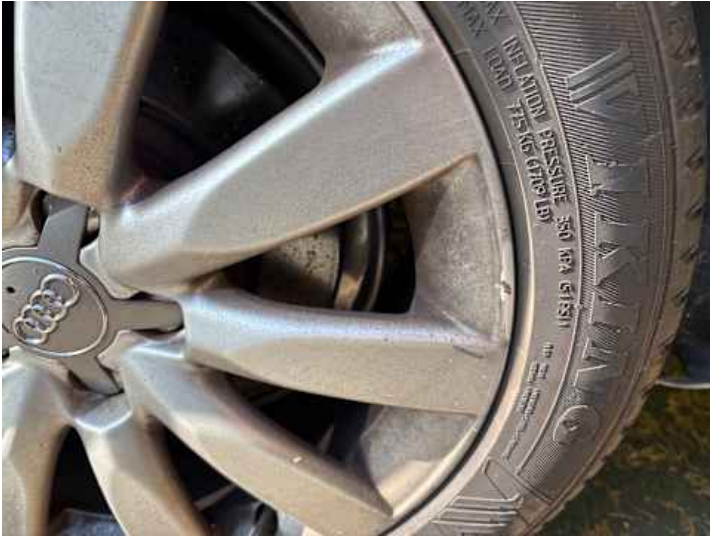
Rad (Kratzer)

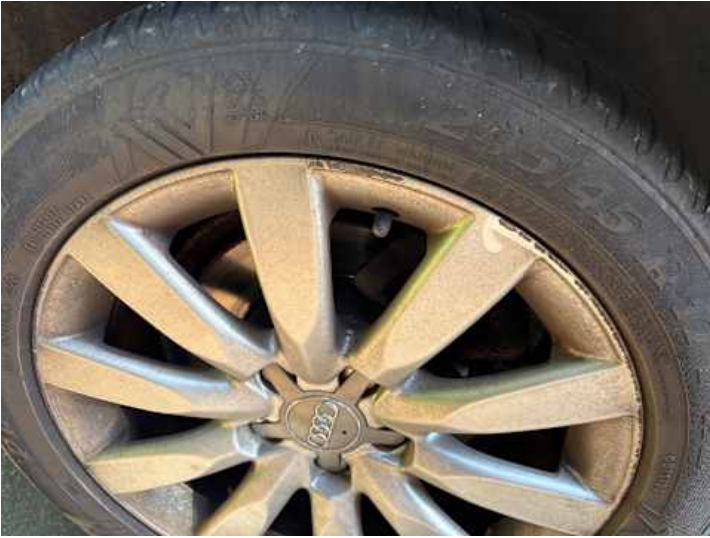
Rad (Kratzer, Kerben)

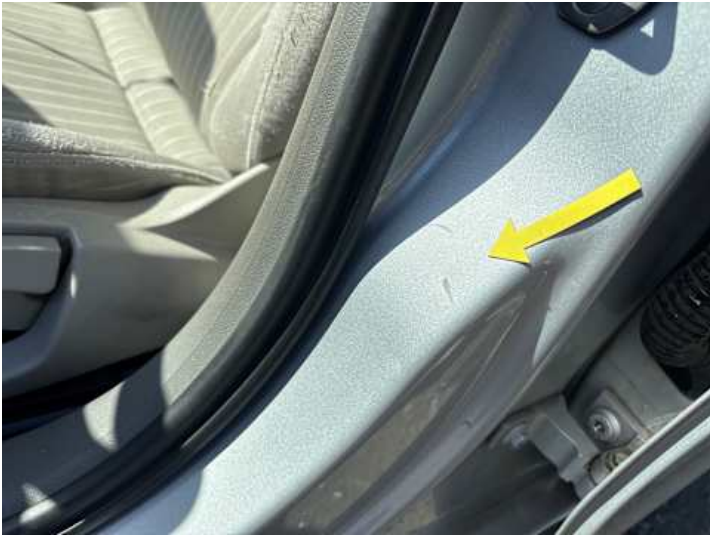
Fahrtür (Lackschaden)

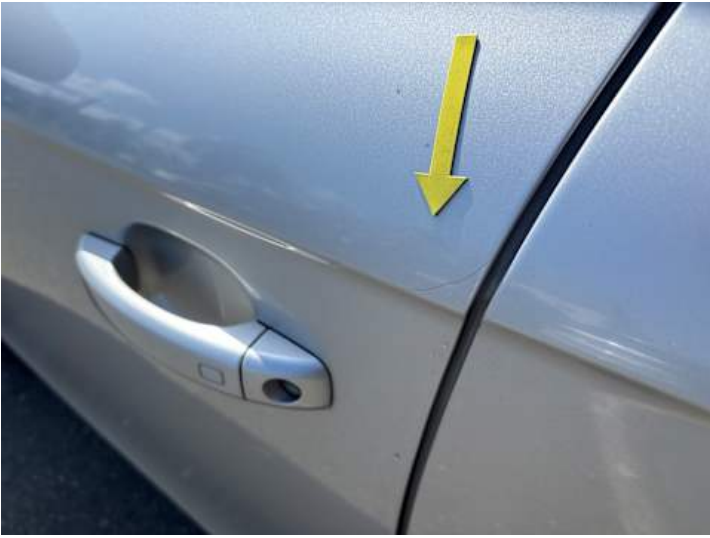
Fahrtür (Kratzer)

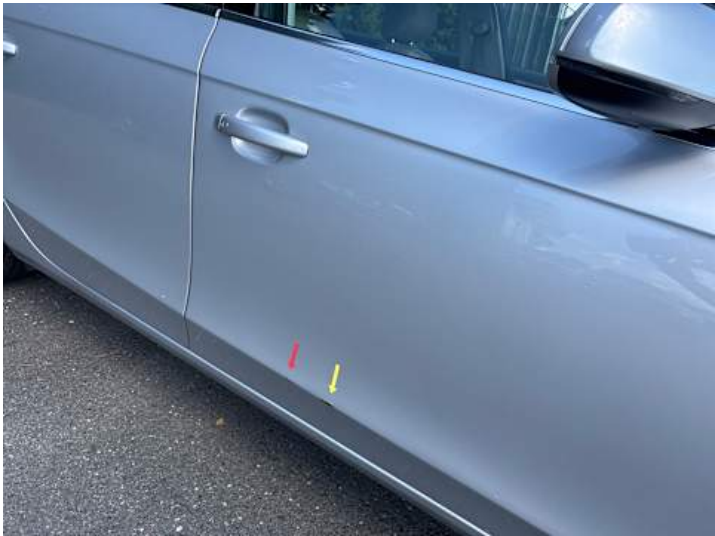
Siehe Lackwerte; Tür vorne rechts lässt sich von außen nicht öffnen;

Beifahrertür (Rost, Lackschaden)

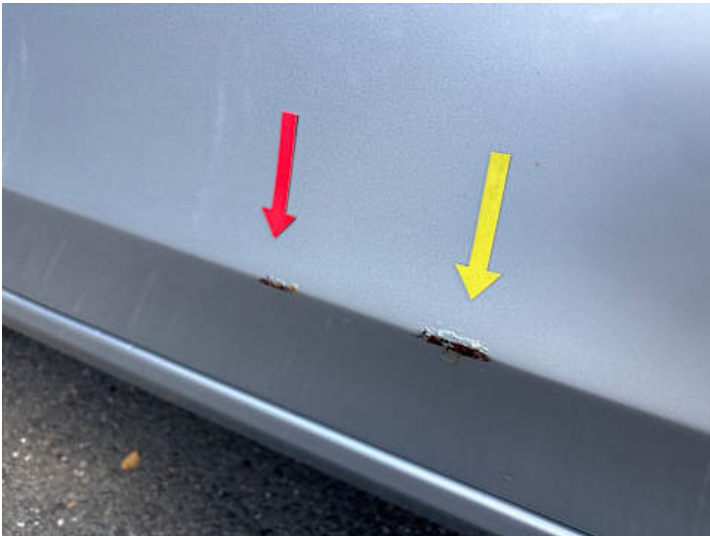
Beifahrertür (Rost, Lackschaden)

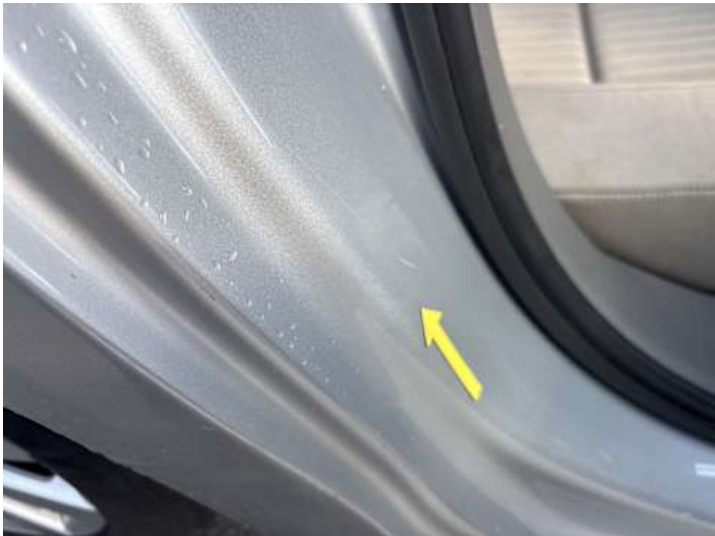
Türe hinten rechts (Kratzer)

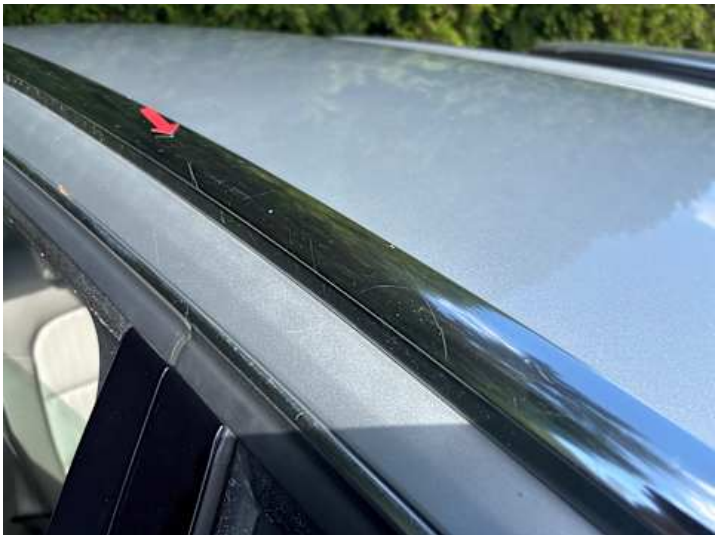
Dach (Kratzer)

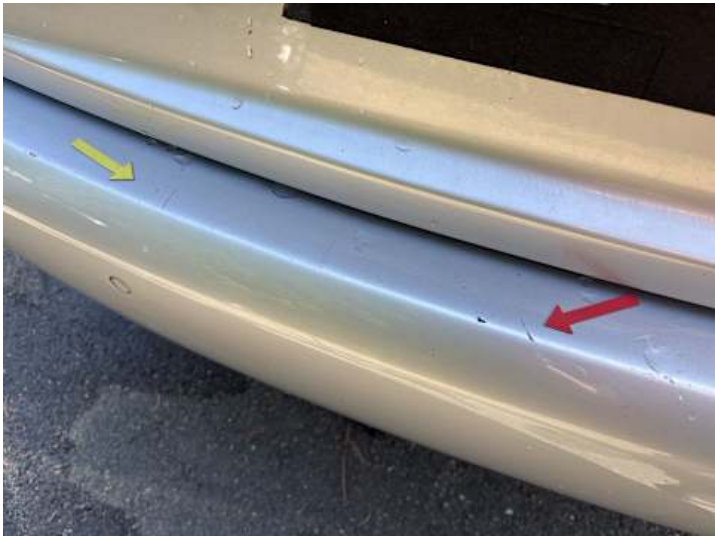
Stoßstange hinten (Kratzer, Lackschaden)

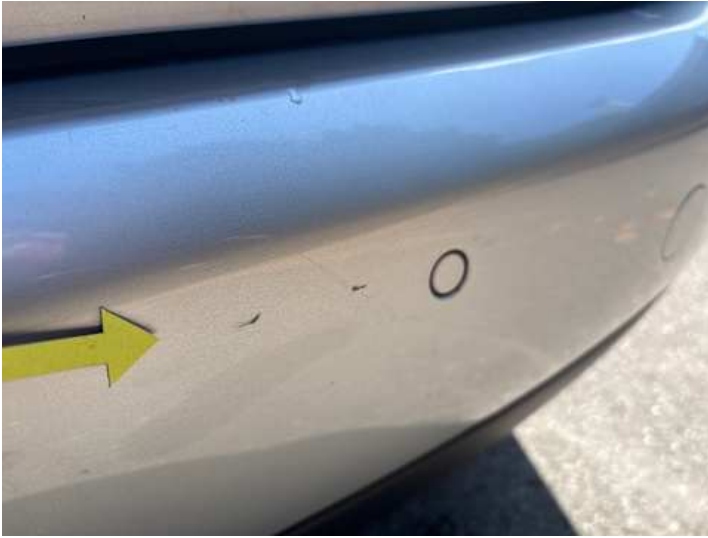
Stoßstange hinten (Kratzer, Lackschaden)

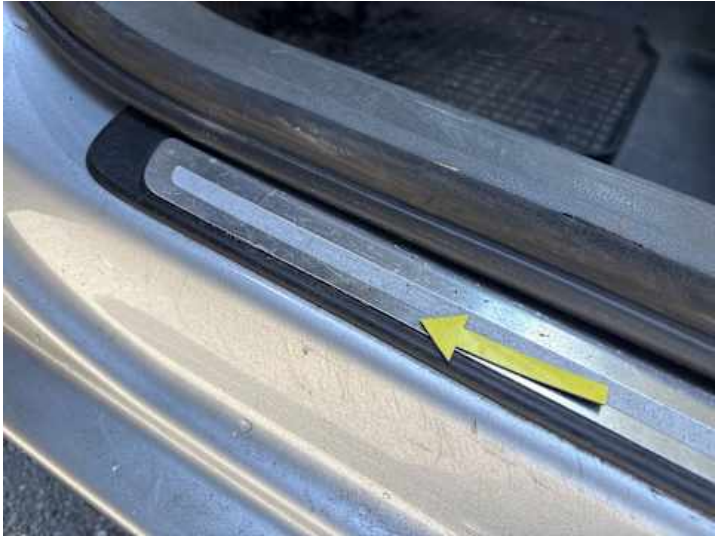
Schweller links (Delle)

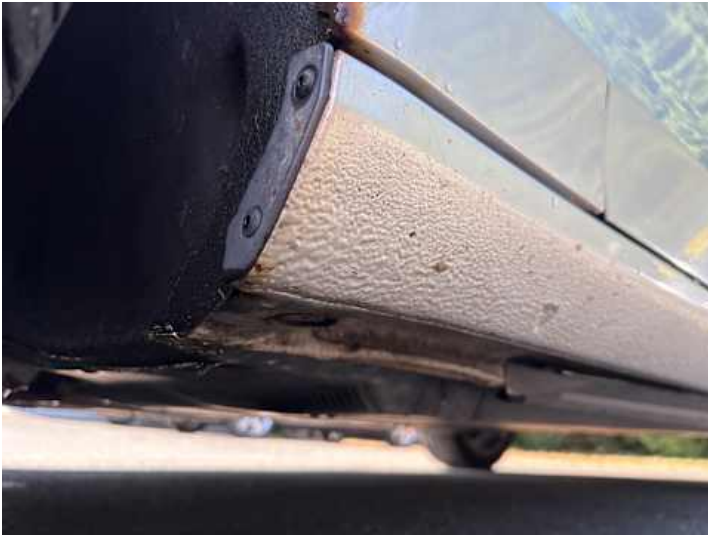
Schweller links (Rost)

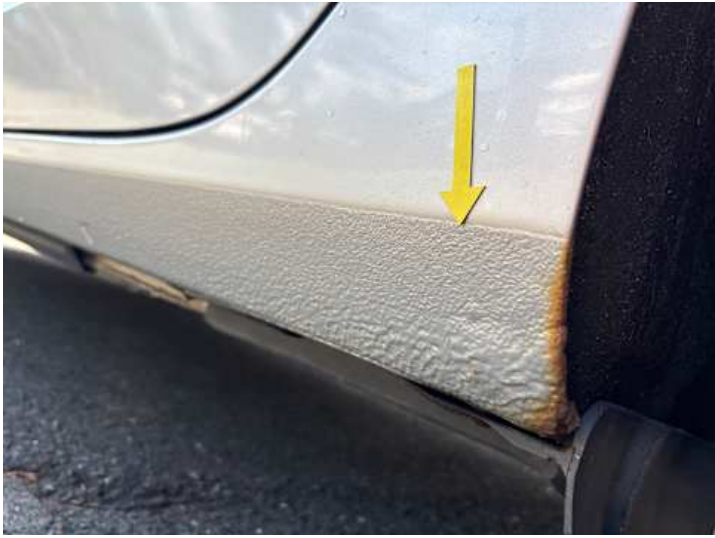
Schweller links (Rost)

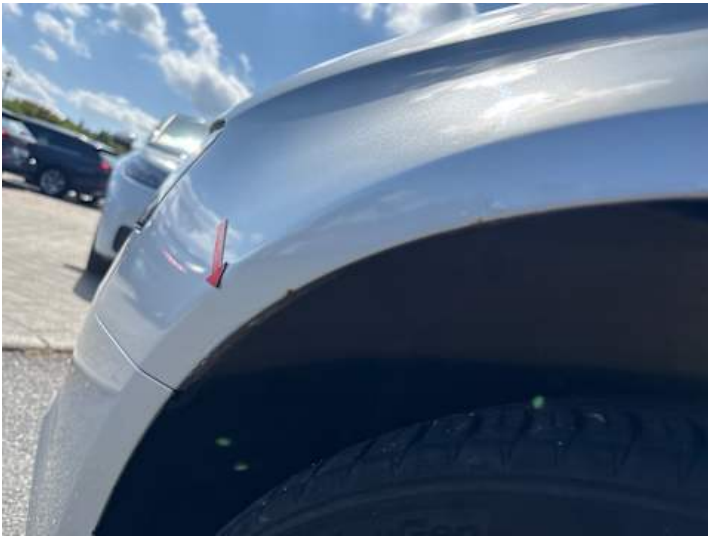
Kotflügel vorne links (Rost, Lackschaden)

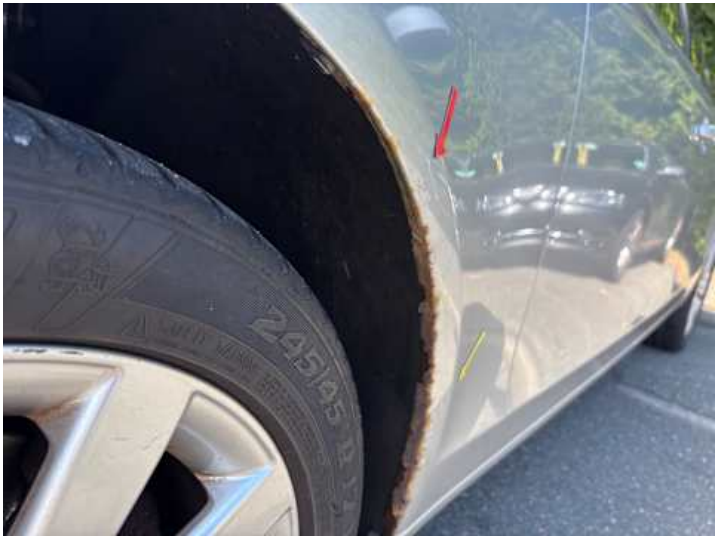
Kotflügel vorne links (Rost)

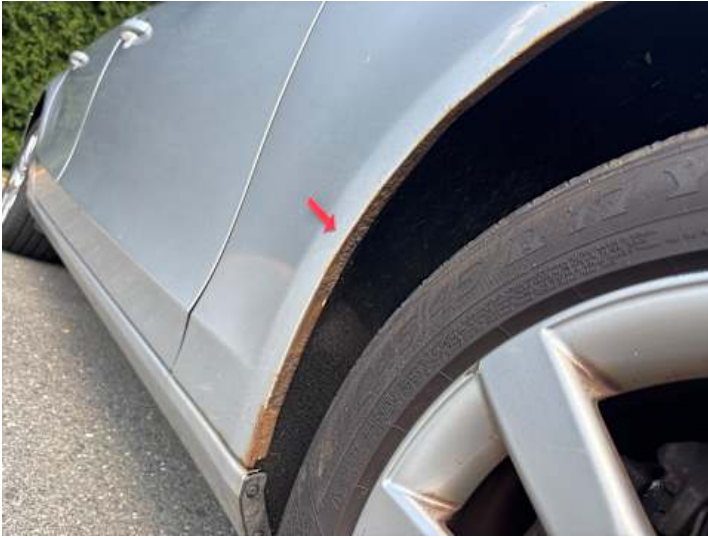
Kotflügel vorne rechts (Rost)

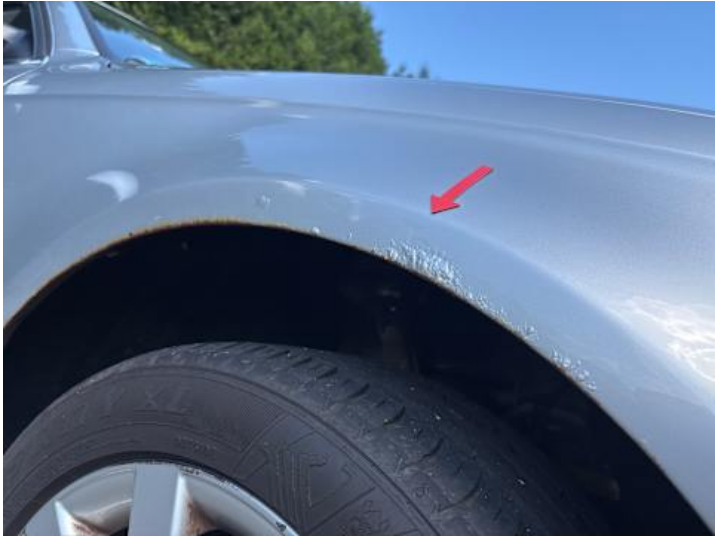
Kotflügel vorne rechts (Rost)

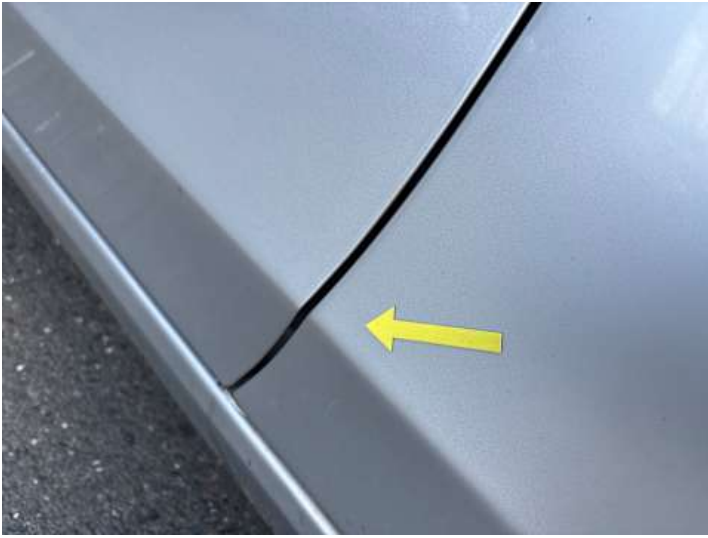
Kotflügel vorne rechts (Spaltmaße ungenau)

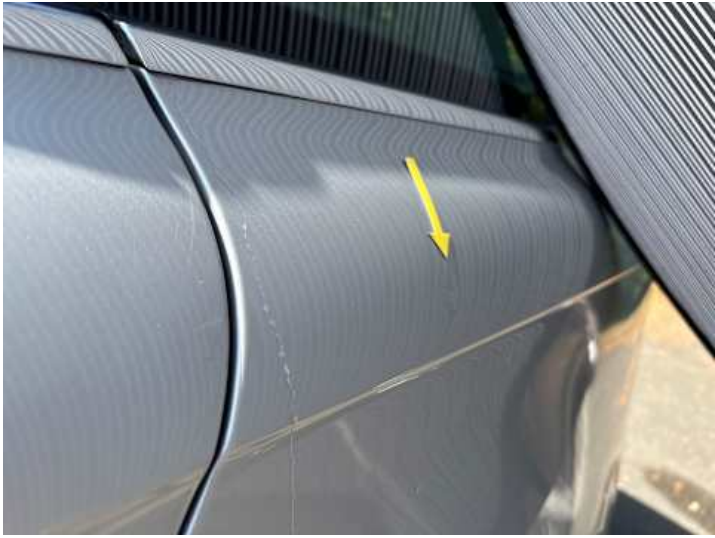
Seitenteil hinten links (Delle)

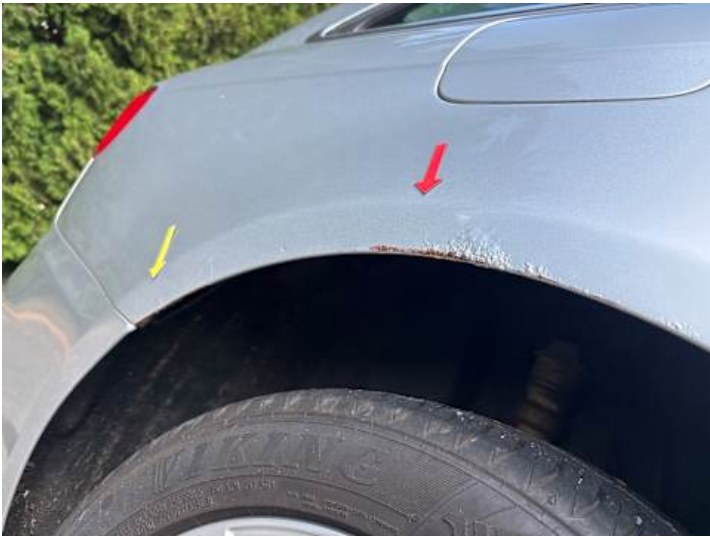
Seitenteil hinten rechts (Lackschaden, Rost)

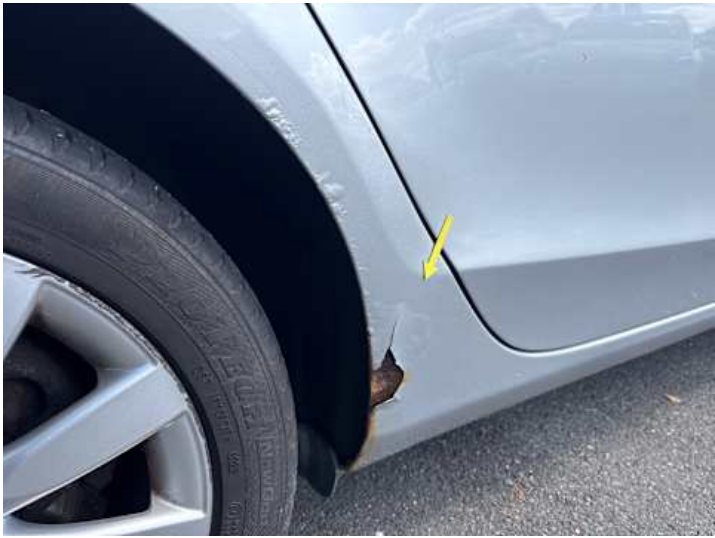
Seitenteil hinten rechts (Lackschaden, Rost)

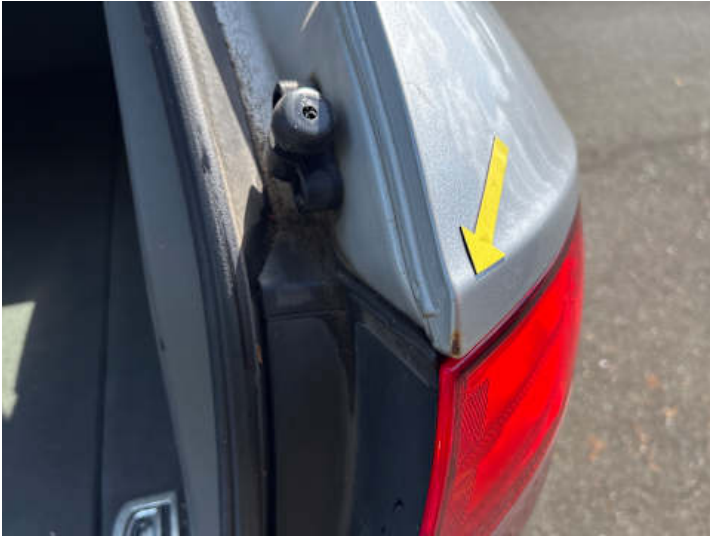
Seitenteil hinten rechts (Rost)

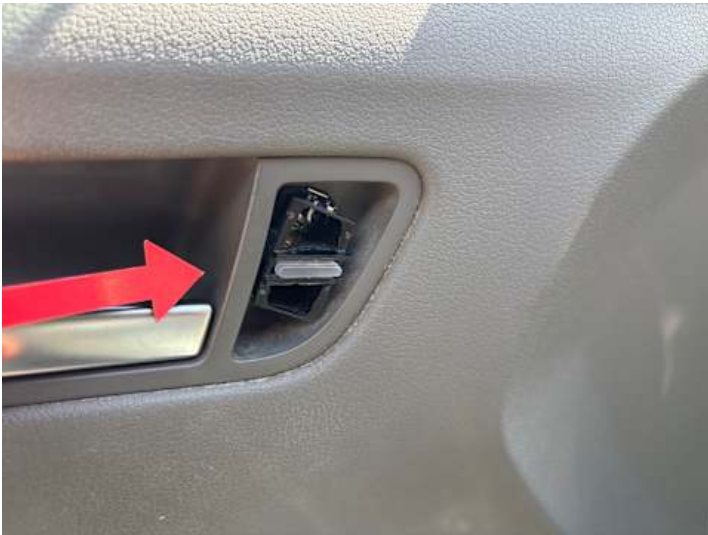
Innenraum (Riss/Bruch)

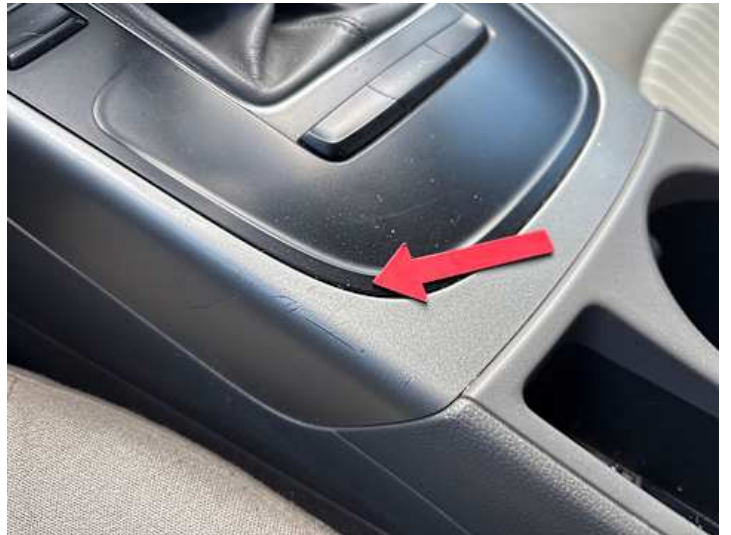
Innenraum (Kratzer)

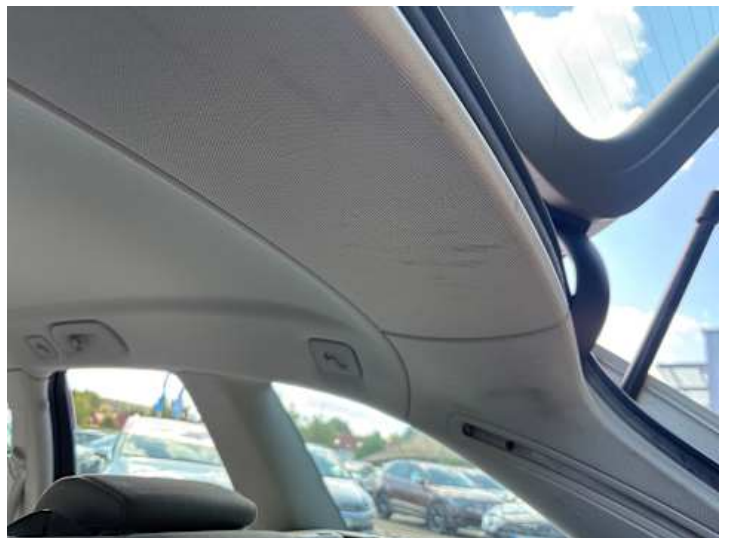
Innenraum (Verschmutzung)

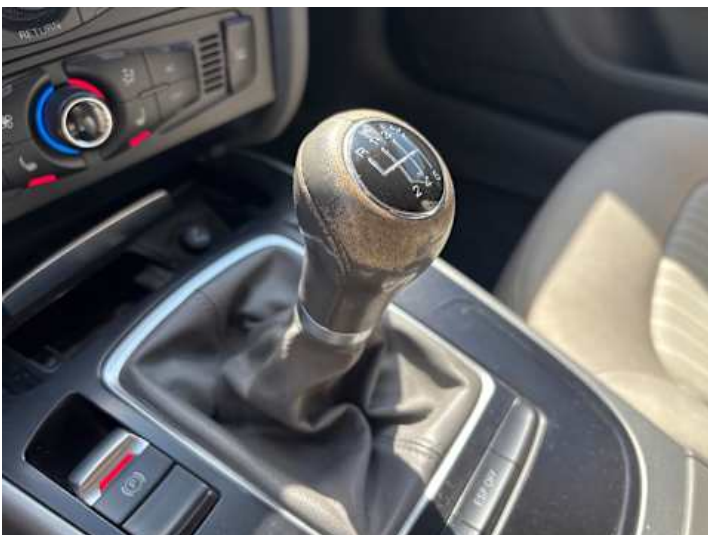
Innenraum (Verschleiß)

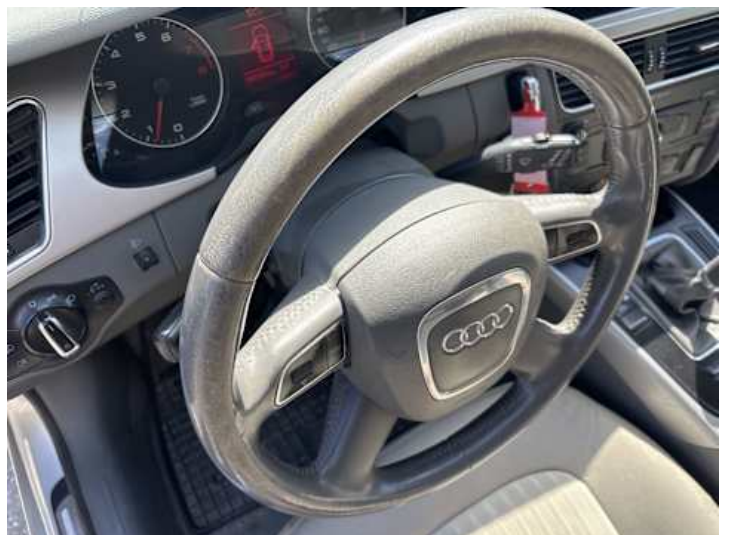
Innenraum (Verschleiß)

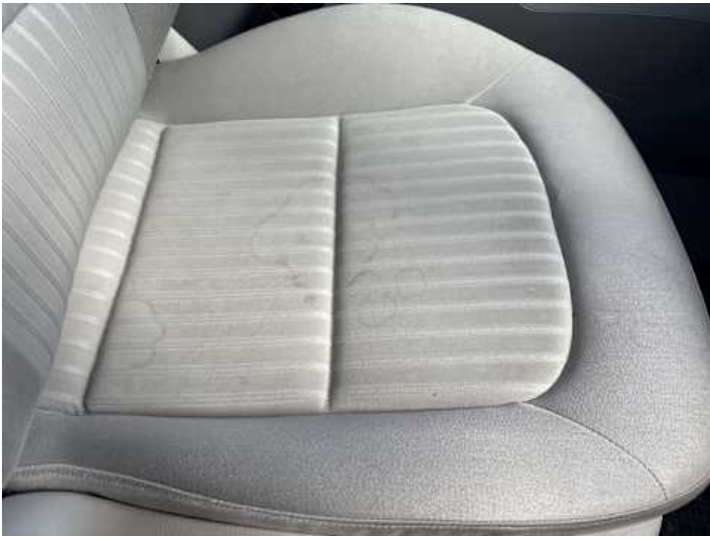
Innenraum (Verschmutzung)

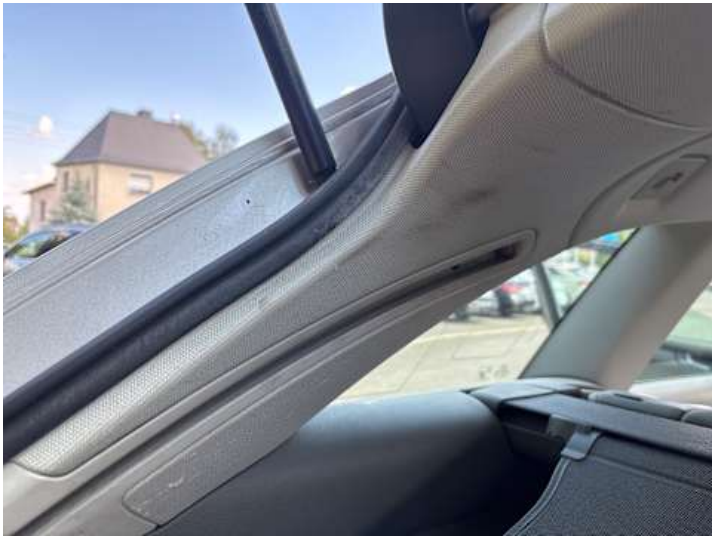
Innenraum (Kratzer, Verschmutzung)

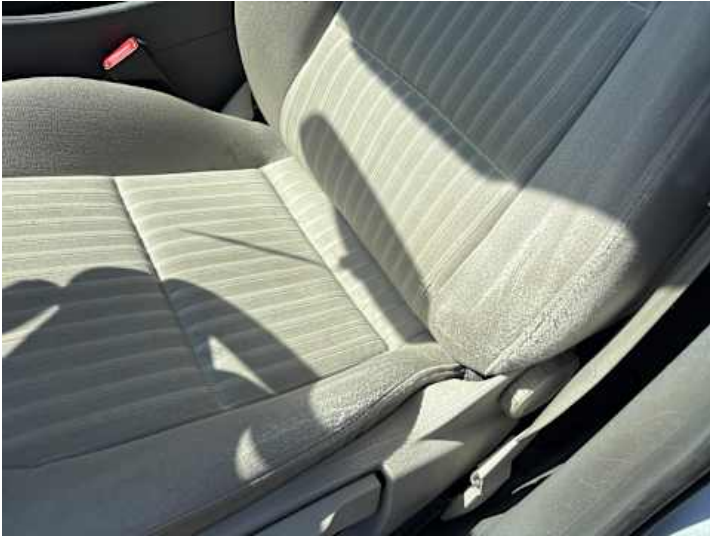
Innenraum (Riss/Bruch)

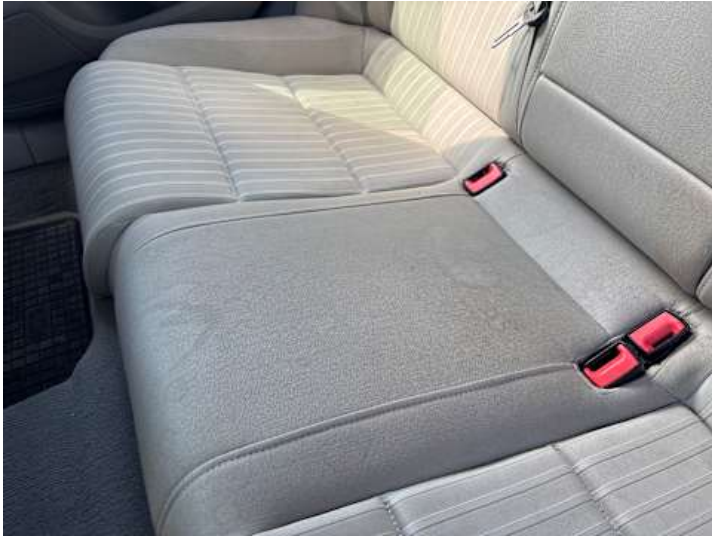
Innenraum (Verschmutzung)
