Angaben zum Fahrzeug

| Modell / Typ | V 250AVG/L | | |

## wertmindernde Faktoren (unrepariert)

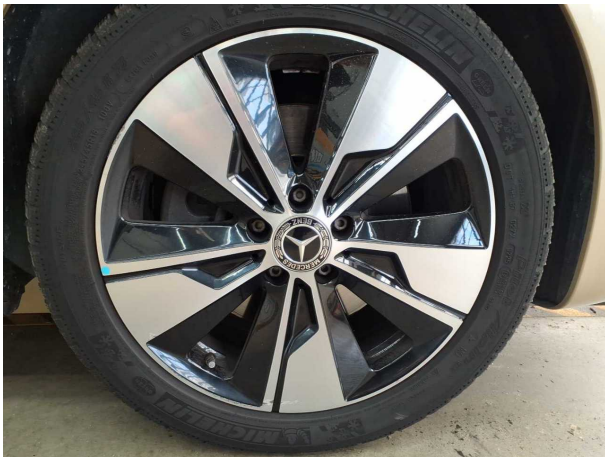
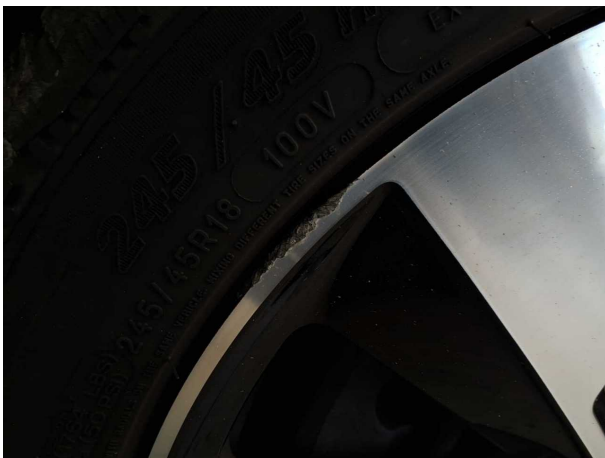
| Beschreibung | Kosten | Minderwert |
|---|---|---|
| Rad/Reifen - Leichtmetallfelge vorn rechts (18" Glanzgedreht) - verkratzt / verschürft - erneuern | 442,92 € | 442,92 € |

Rad/Reifen: Leichtmetallfelge vorn rechts (18" Glanzgedreht) - verkratzt / verschürft - erneuern

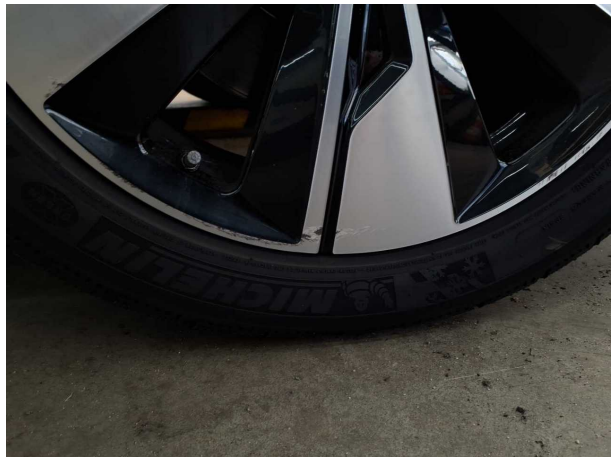
Rad/Reifen: Leichtmetallfelge vorn links (18" Glanzgedreht) - verkratzt / verschürft - erneuern

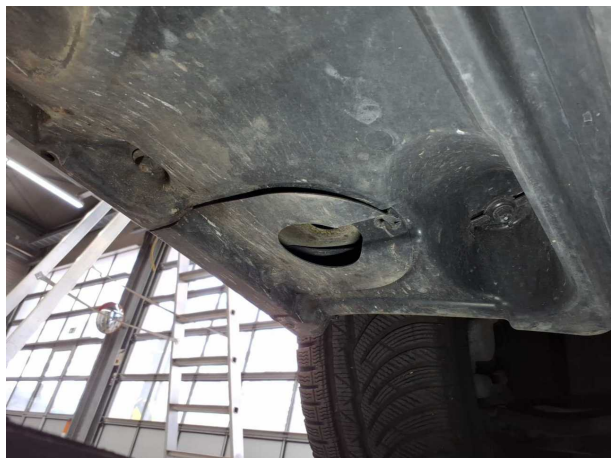
| Beschreibung | Kosten | Minderwert |
|---|---|---|
| Schweller links - Wagenheberaufnahme vorn - fehlt - erneuern | 15,00 € | 15,00 € |

Schweller links: Wagenheberaufnahme vorn - fehlt - erneuern

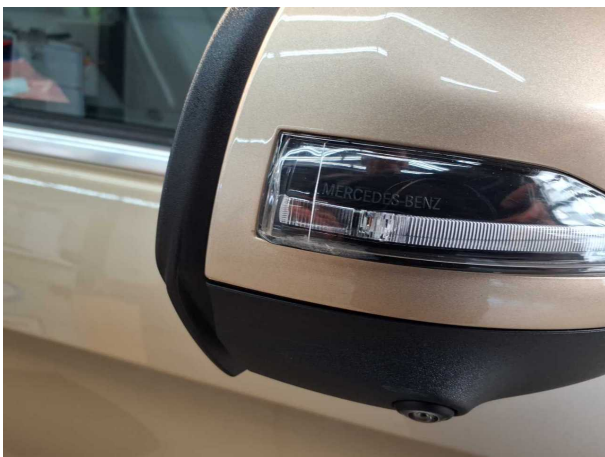
| Beschreibung | Kosten | Minderwert |
|---|---|---|
| Blinkleuchte - Spiegel rechts - verkratzt / verschürft - erneuern | 90,74 € | 90,74 € |

Blinkeuchte: Spiegel rechts - verkratzt / verschürft - erneuern

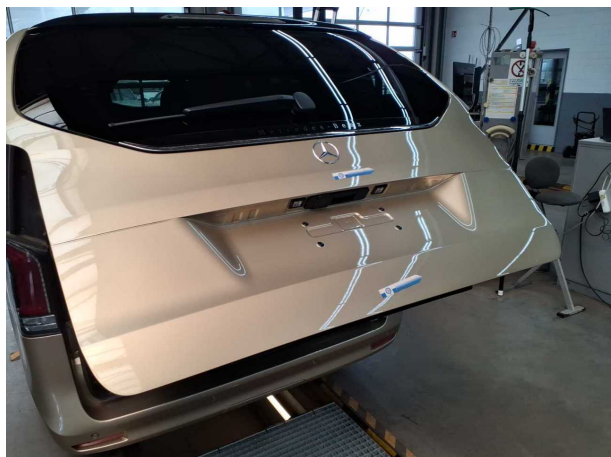
| Beschreibung | Kosten | Minderwert |
|---|---|---|
| Heckklappe/-tür - Heckklappe - Delle(n) - Smart Repair | 163,68 € | 163,68 € |

Heckklappe/-tür: Heckklappe - Delle(n) - Smart Repair

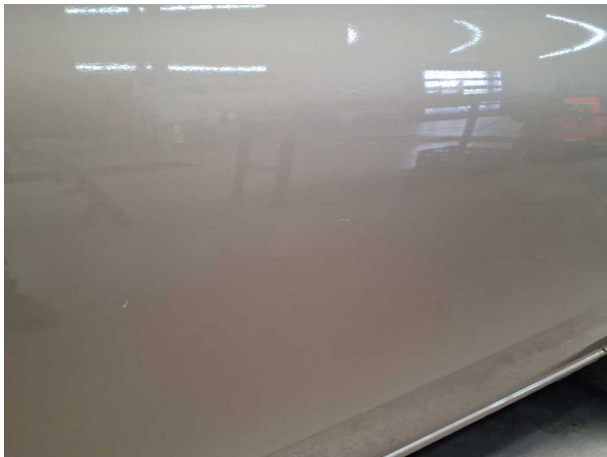
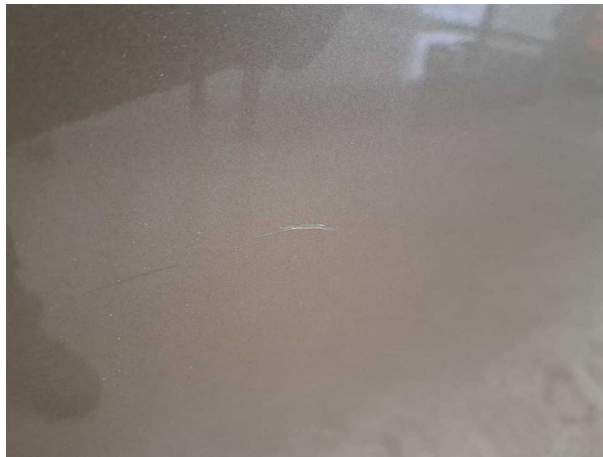
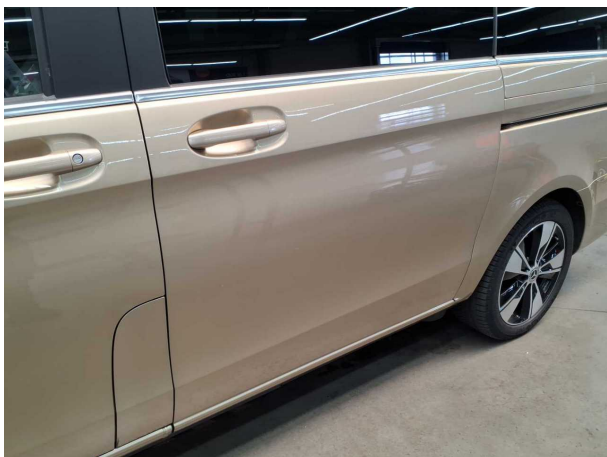
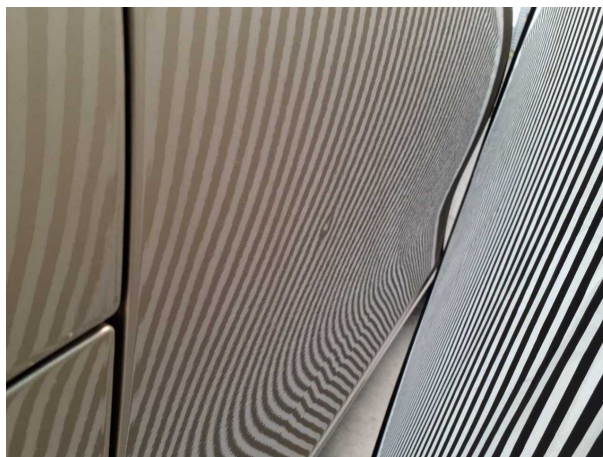
| Beschreibung | Kosten | Minderwert |
|---|---|---|
| Schiebetür links - Schiebetür mit Glasscheibe - Delle / Lackschaden - instandsetzen und lackieren | 574,93 € | 461,74 € |

Schiebetür links: Schiebetür mit Glasscheibe - Delle / Lackschaden - instandsetzen und lackieren

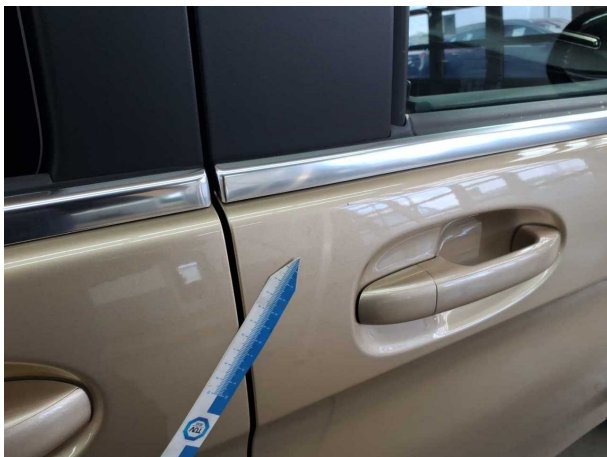
| Beschreibung | Kosten | Minderwert |
|---|---|---|
| Tür vorn rechts - Tür - Delle(n) - Smart Repair | 122,76 € | 122,76 € |

Tür vorn rechts: Tür - Delle(n) - Smart Repair

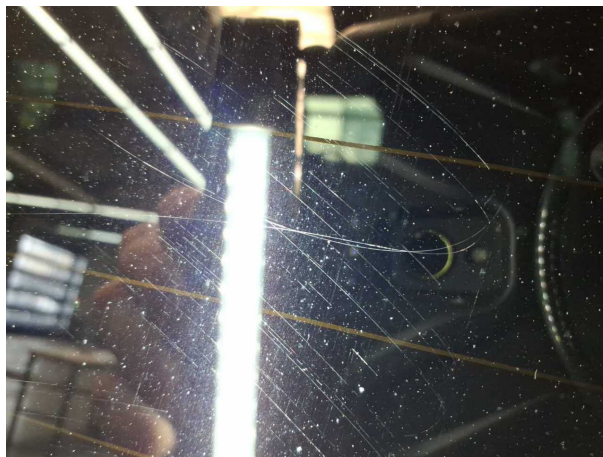
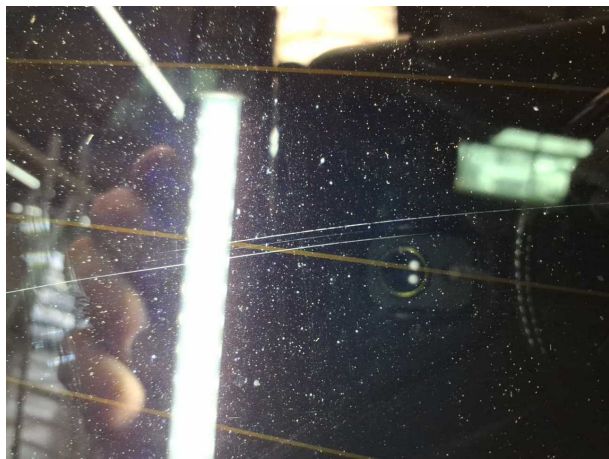
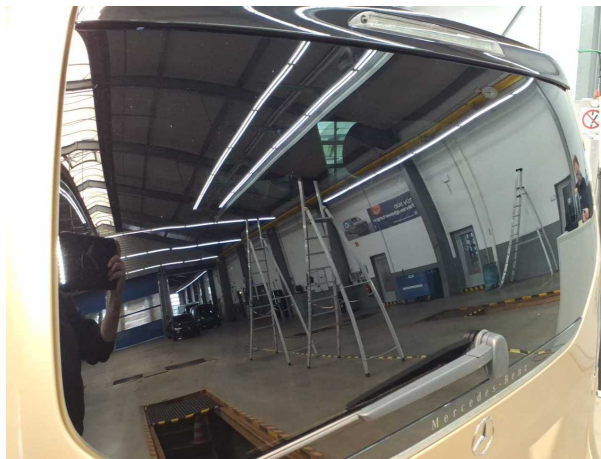
| Beschreibung | Kosten | Minderwert |
|---|---|---|
| Verglasung - Heckscheibe schwarzglas aufklappbar - Kratzer - erneuern | 697,91 € | 559,76 € |

Verglasung: Heckscheibe schwarzglas aufklappbar - Kratzer - erneuern
