## Ford Focus Black Magic

EZ 06/2009 | Kombi | Benzin | Schaltgetriebe | 257.032km  
Besteuerung: Differenzbesteuert (§25a UStG)  
Fahrzeugstandort: 85\*\*\*  
Fahrzeug aufgenommen am: 02.08.2026

# Hinweise zum Zustandsbericht

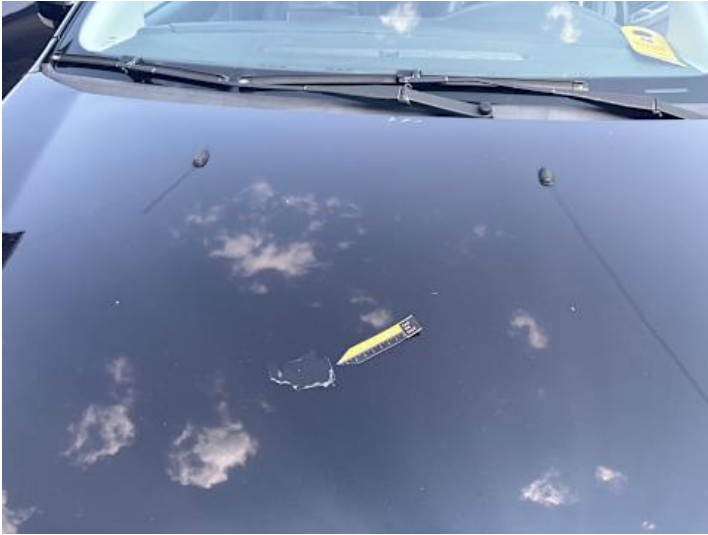
| Fahrzeugteil | Lackschichtdicke (in µm) | Fahrzeugteil | Lackschichtdicke (in µm) |
|---|---|---|---|
| Motorhaube | 260 | Heckklappe | 130 |

Motorhaube (Lackschaden)

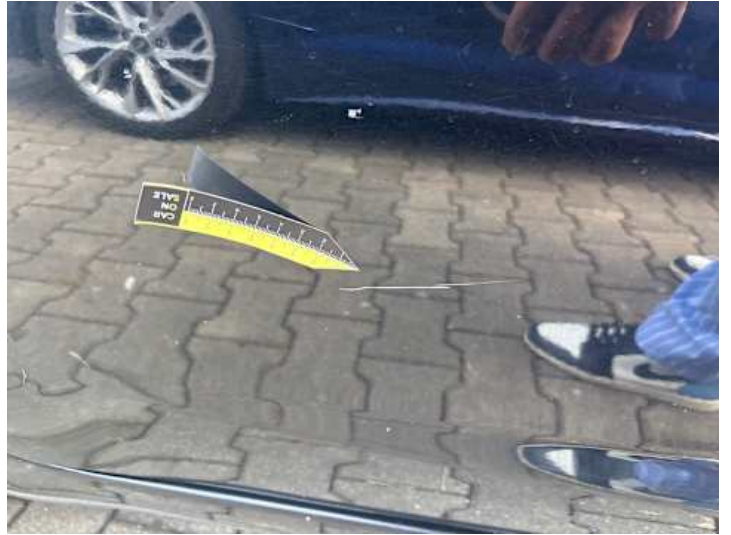
Türe hinten rechts (Kratzer, Lackschaden)

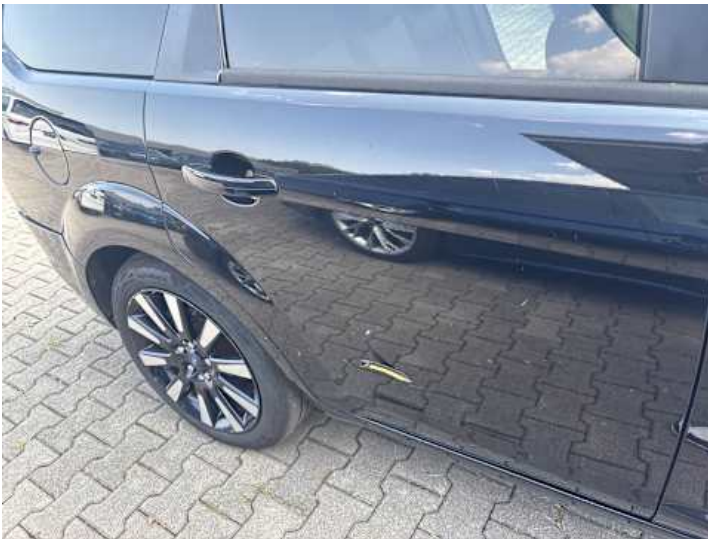
Türe hinten rechts (Kratzer, Lackschaden)

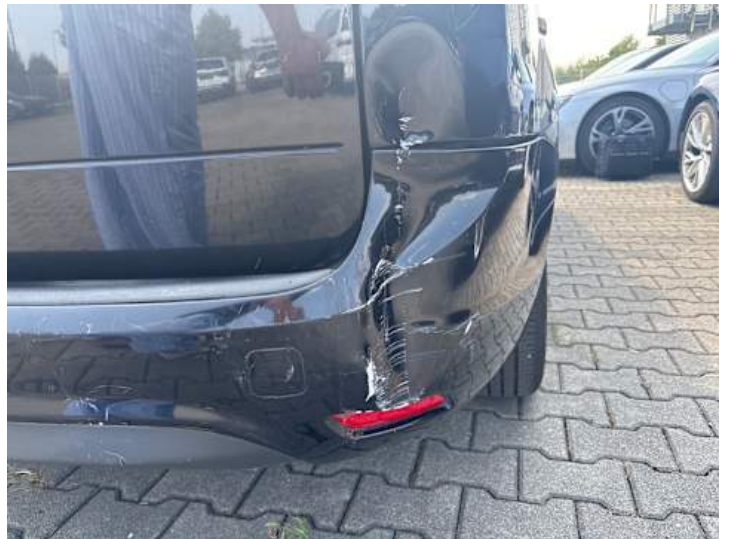
Stoßstange hinten (Lackschaden, Delle, Riss/Bruch, Verformung)

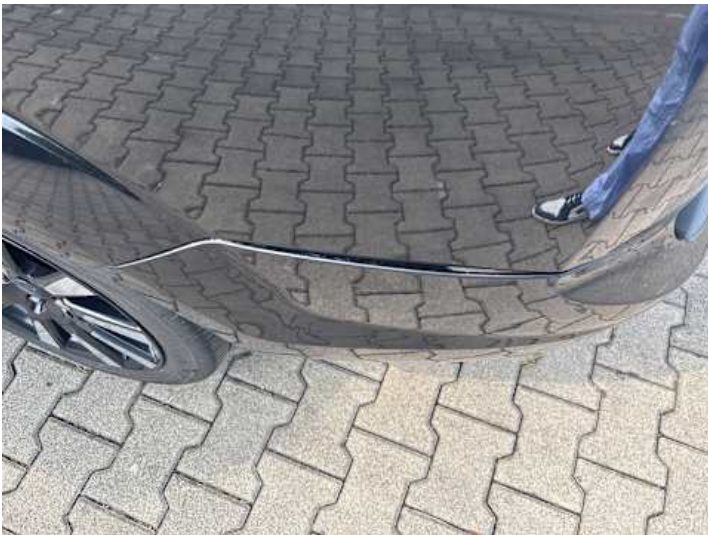
Stoßstange hinten (Lackschaden, Delle, Riss/Bruch, Verformung)

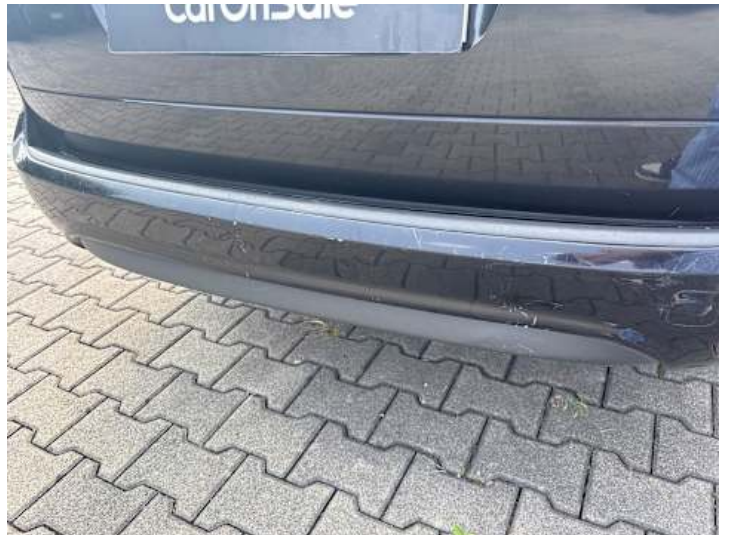
Stoßstange hinten (Lackschaden, Delle, Riss/Bruch, Verformung)

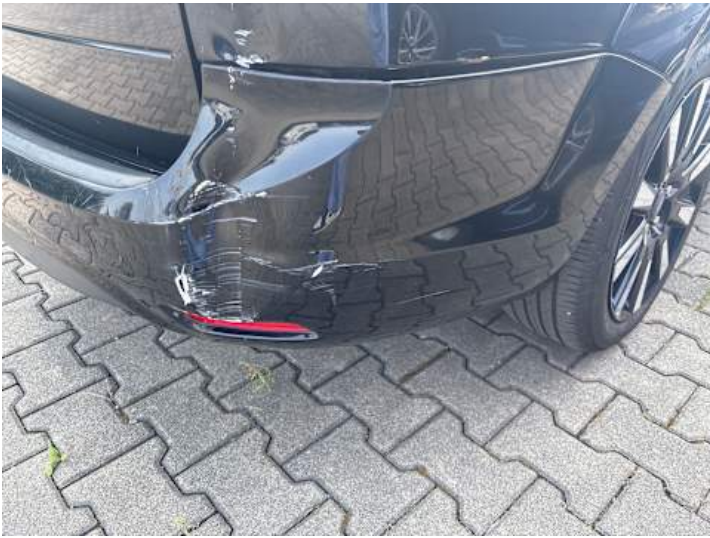
Stoßstange hinten (Lackschaden, Delle, Riss/Bruch, Verformung)

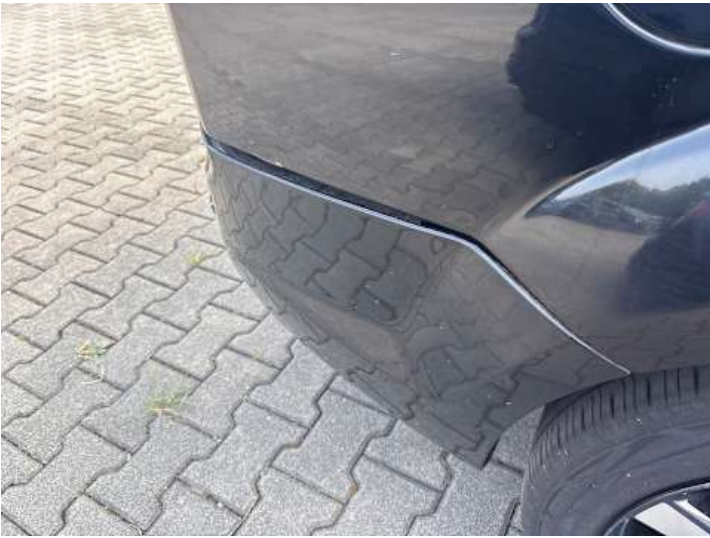
Stoßstange hinten (Lackschaden, Delle, Riss/Bruch, Verformung)

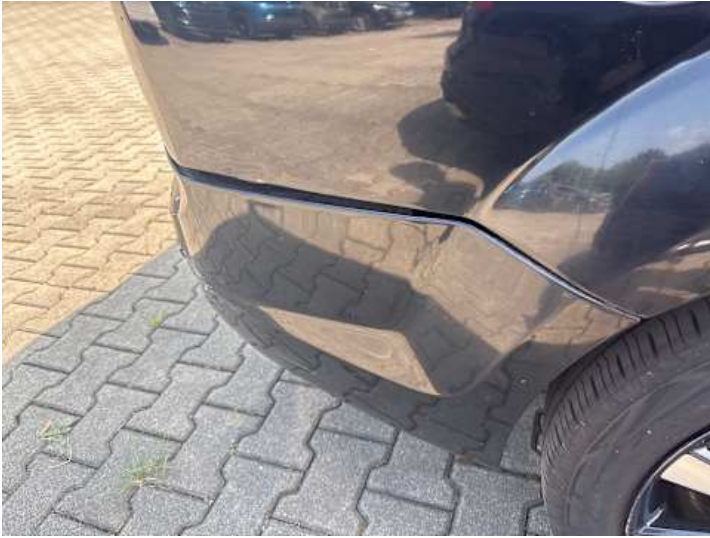
| Fahrzeugteil | Lackschichtdicke (in µm) | Fahrzeugteil | Lackschichtdicke (in µm) |
|---|---|---|---|
| Seitenteil hinten links | 175 | Seitenteil hinten rechts | 330 |

Seitenteil hinten rechts (Delle, Kratzer, Lackschaden, Verformung, Spaltmaße ungenau)

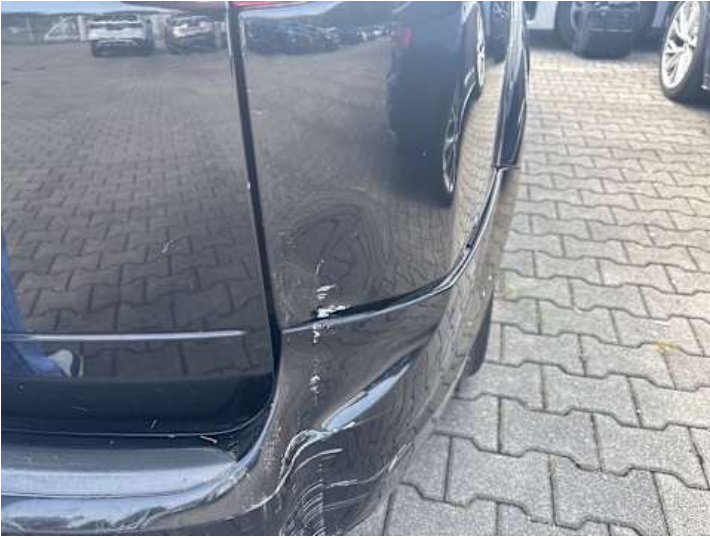
Seitenteil hinten rechts (Delle, Kratzer, Lackschaden, Verformung, Spaltmaße ungenau)

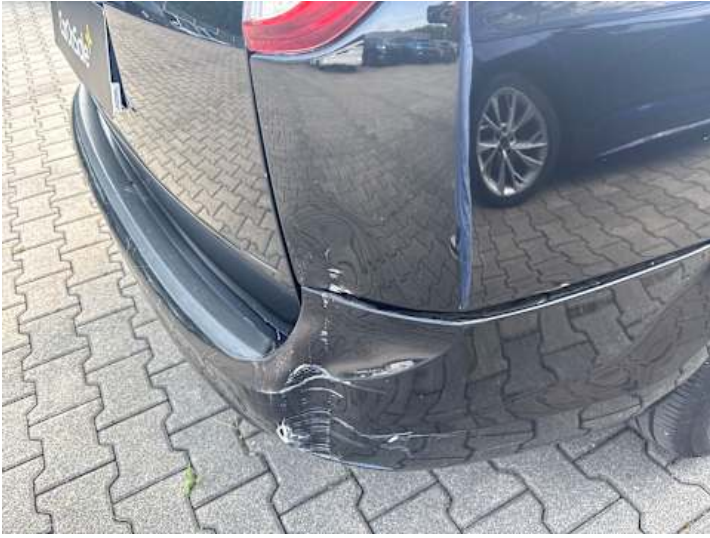
Seitenteil hinten rechts (Delle, Kratzer, Lackschaden, Verformung, Spaltmaße ungenau)
