## Opel Astra Edition

EZ 12/2009 | Limousine | Benzin | Schaltgetriebe | 254.846km

Fahrzeug aufgenommen am: 06.08.2026

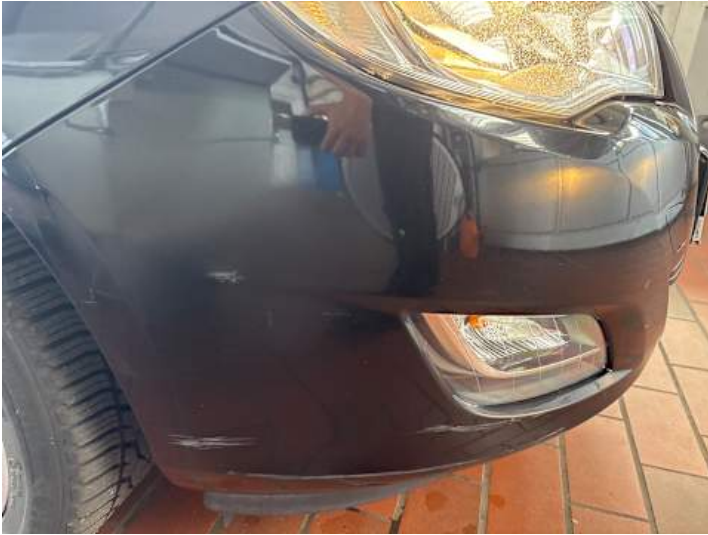
Stoßstange vorne (Kratzer, Riss/Bruch)

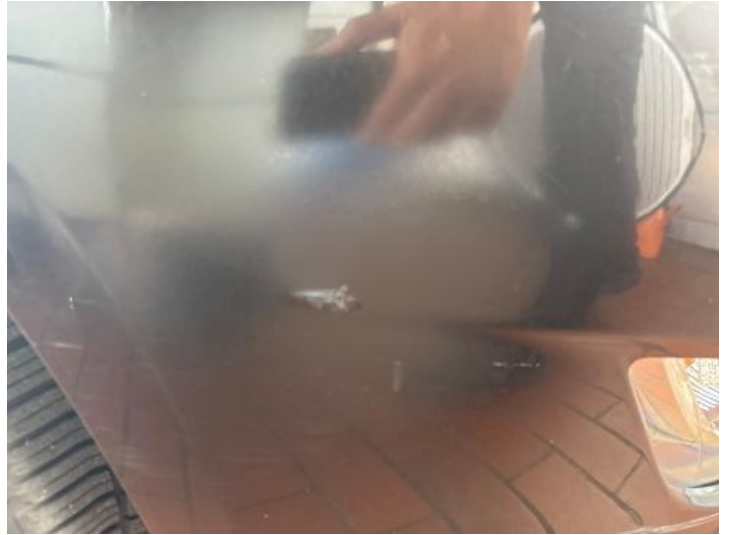
Stoßstange vorne (Kratzer, Riss/Bruch)

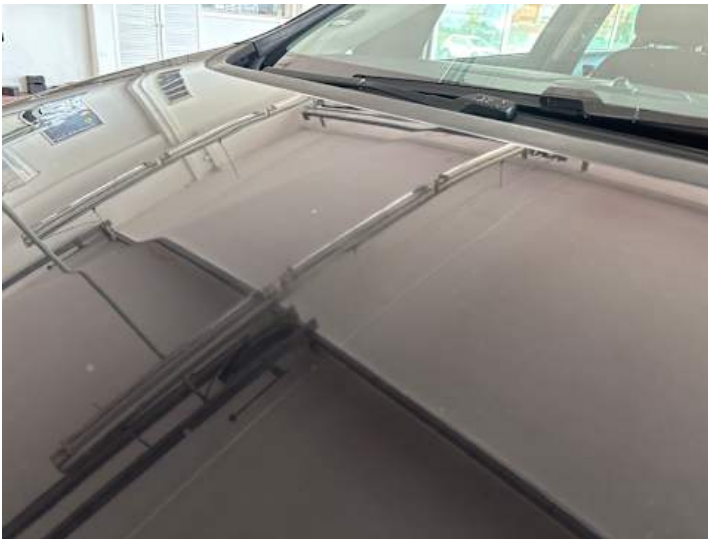
Motorhaube (Lackschaden)

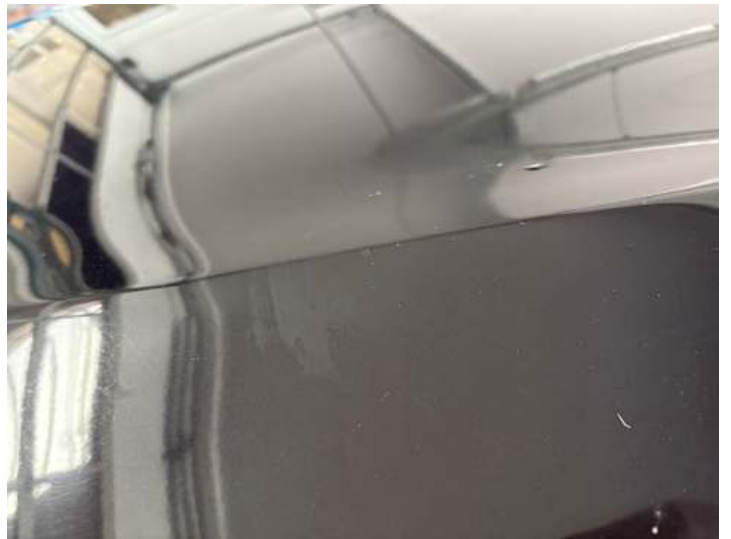
Motorhaube (Lackschaden)

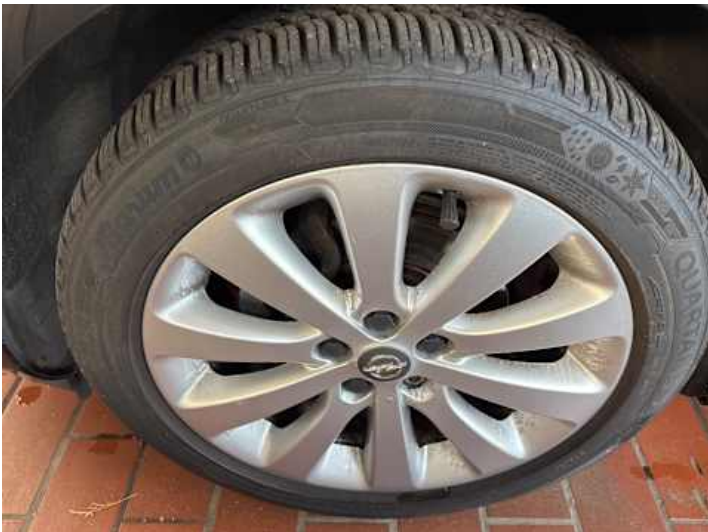
Rad (Rost)

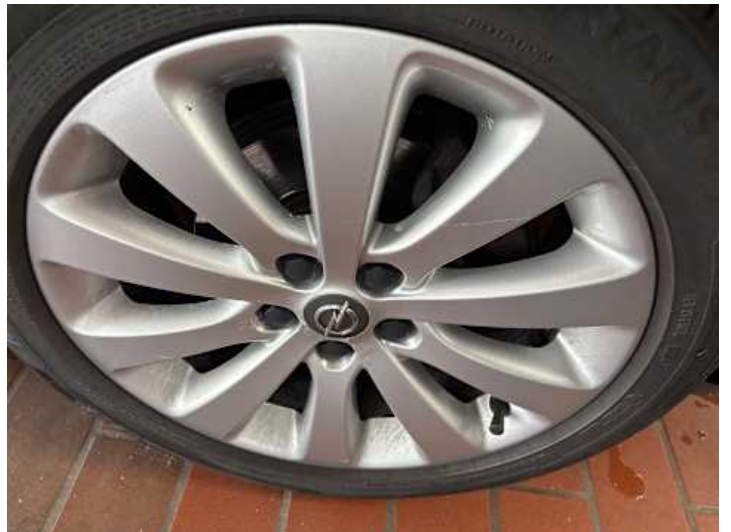
Rad (Kratzer, Rost)

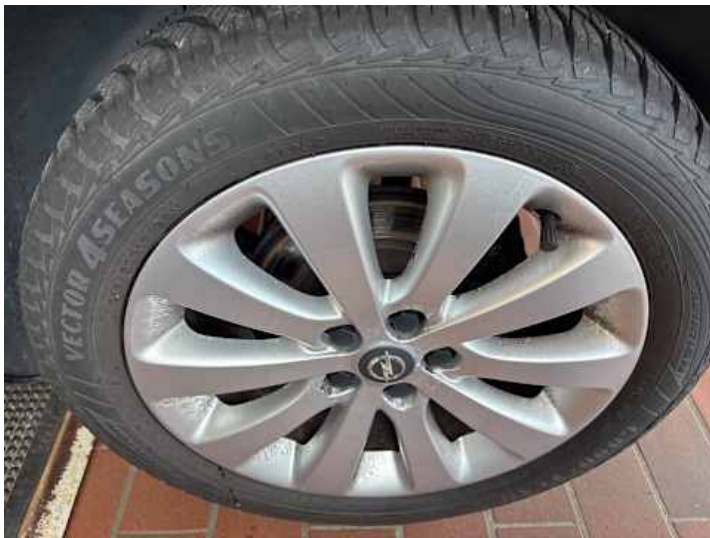
Rad (Rost)

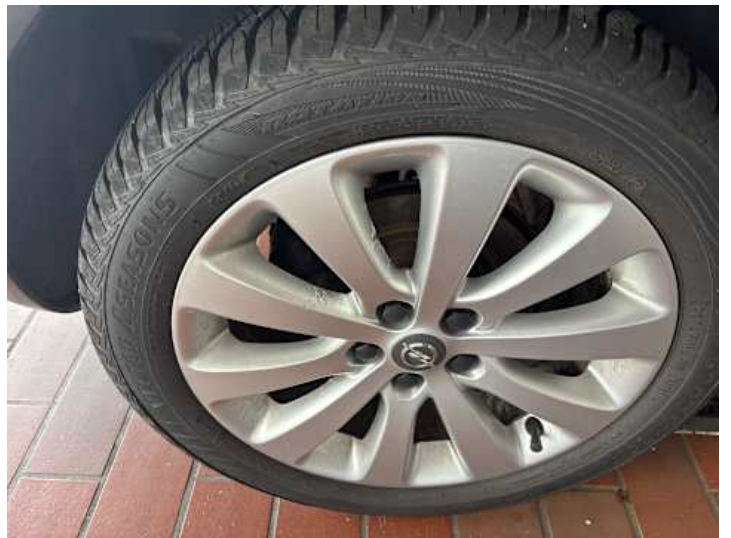
Rad (Kratzer, Rost)

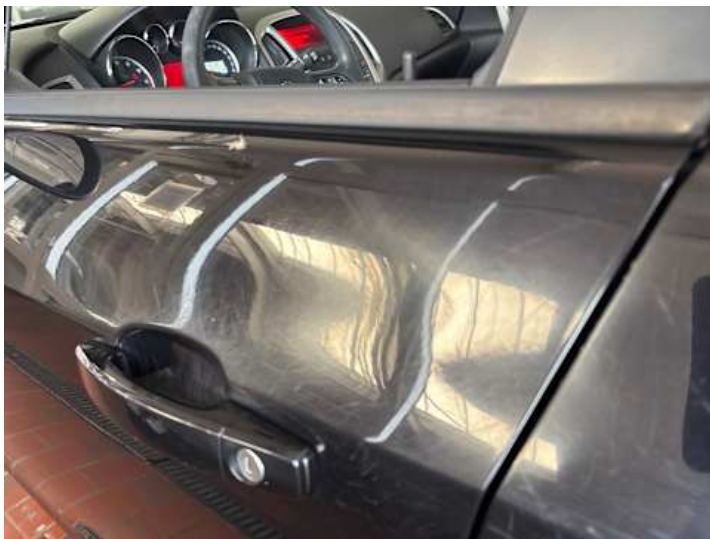
Fahrtür (Kratzer)

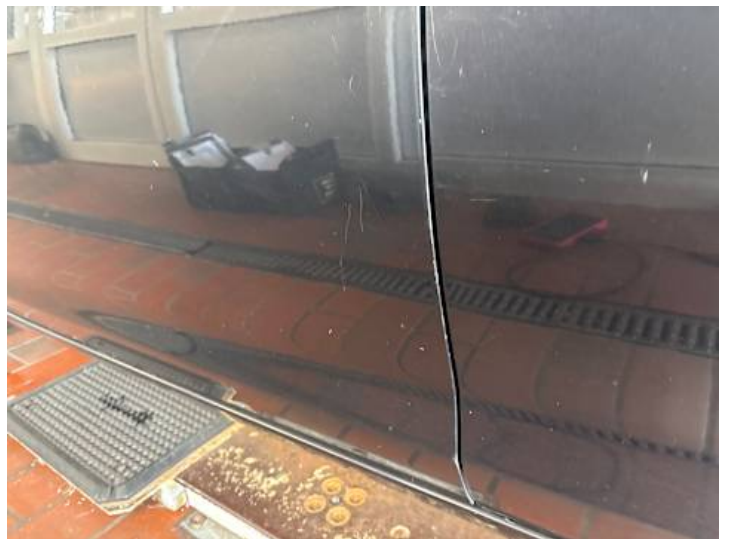
Fahrtür (Kratzer)

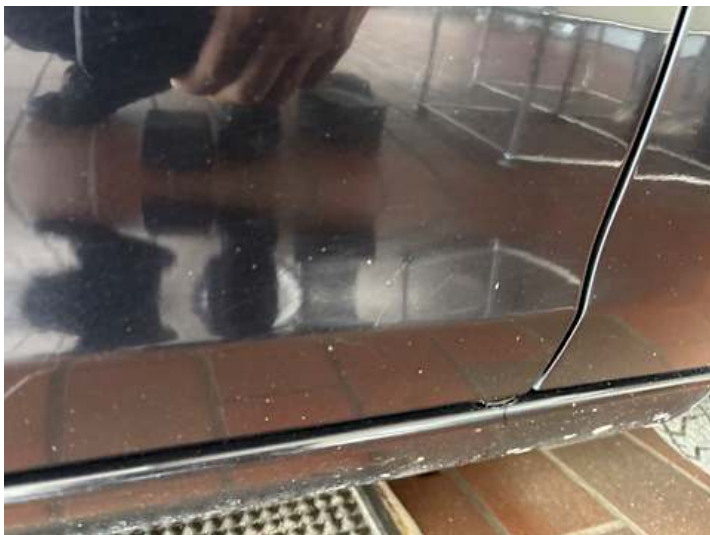
Beifahrtür (Kratzer)

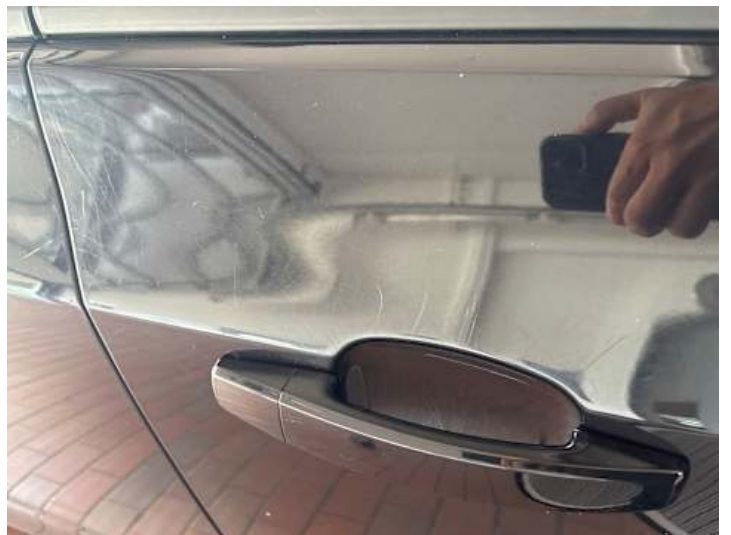
Beifahrtür (Kratzer)

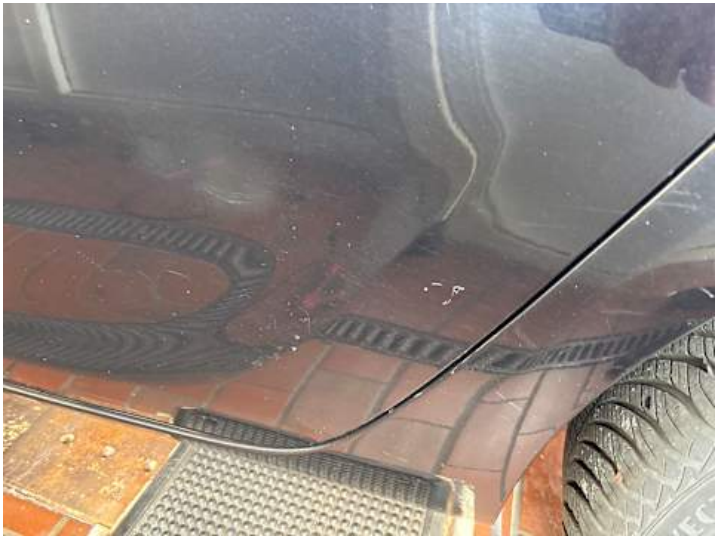
Türe hinten links (Kratzer)

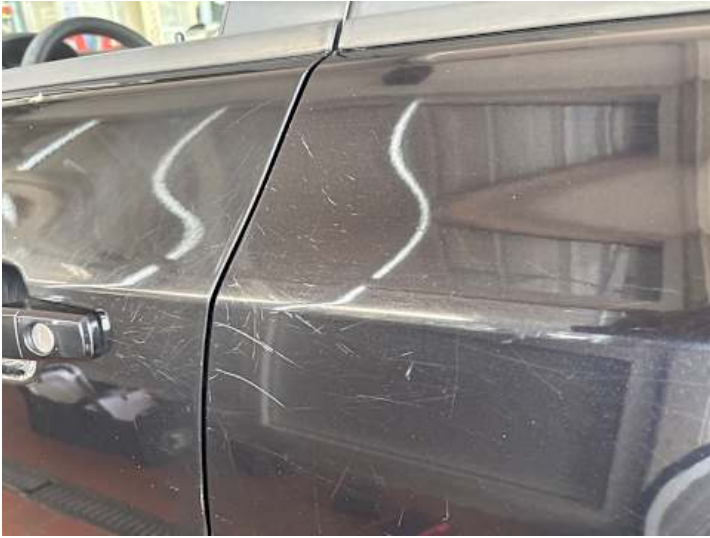
Türe hinten links (Kratzer)

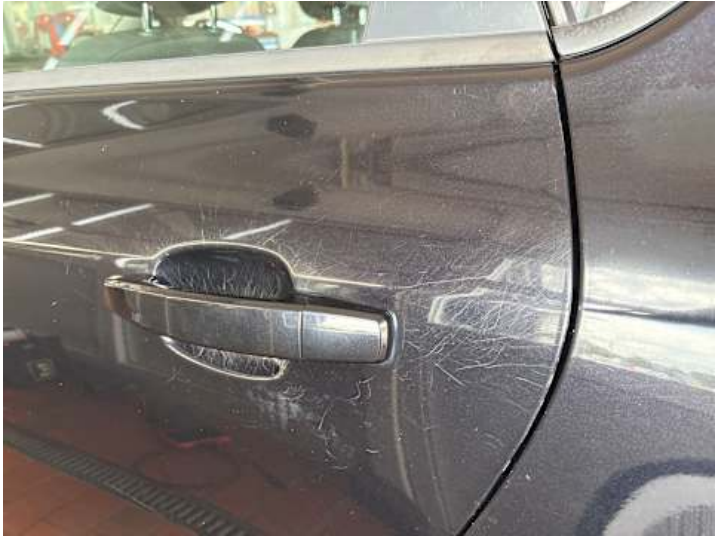
Türe hinten links (Kratzer)

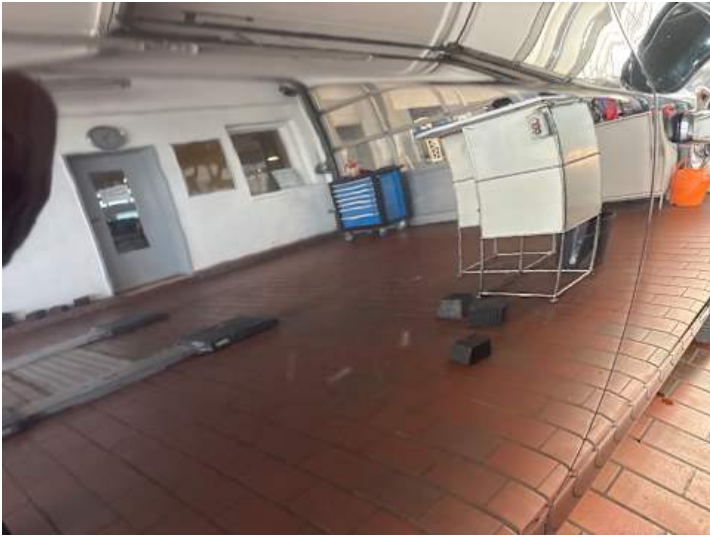
Türe hinten rechts (Kratzer)

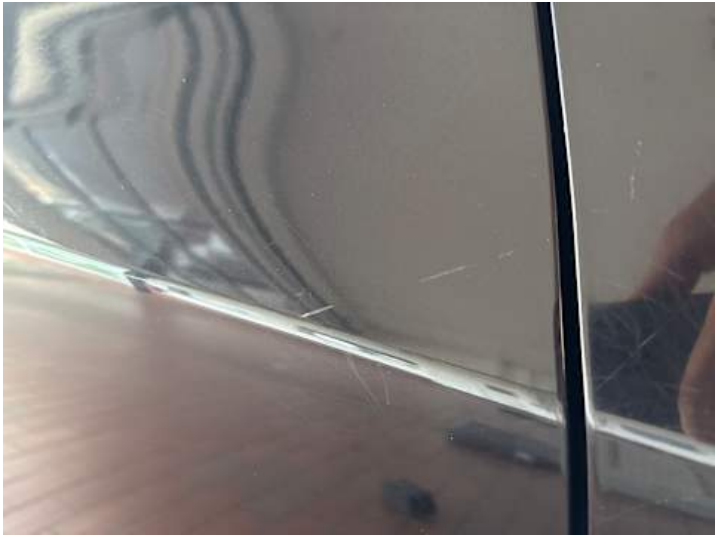
Türe hinten rechts (Kratzer)

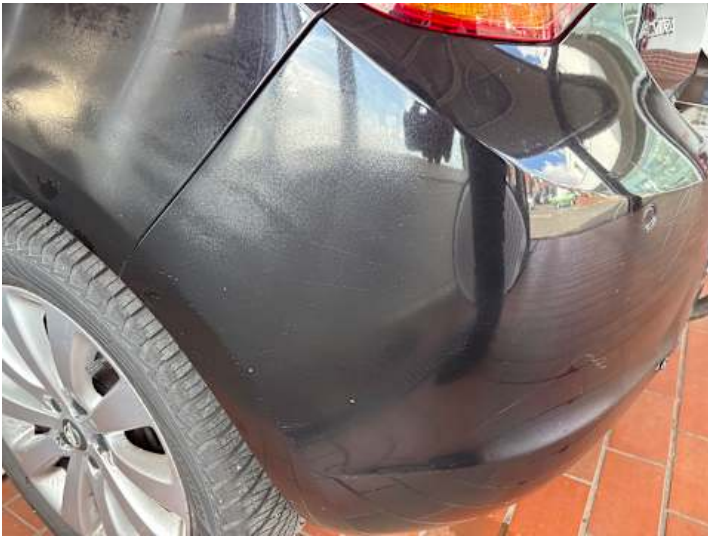
Stoßstange hinten (Unsachgemäß instand gesetzt, Kratzer, Riss/Bruch)

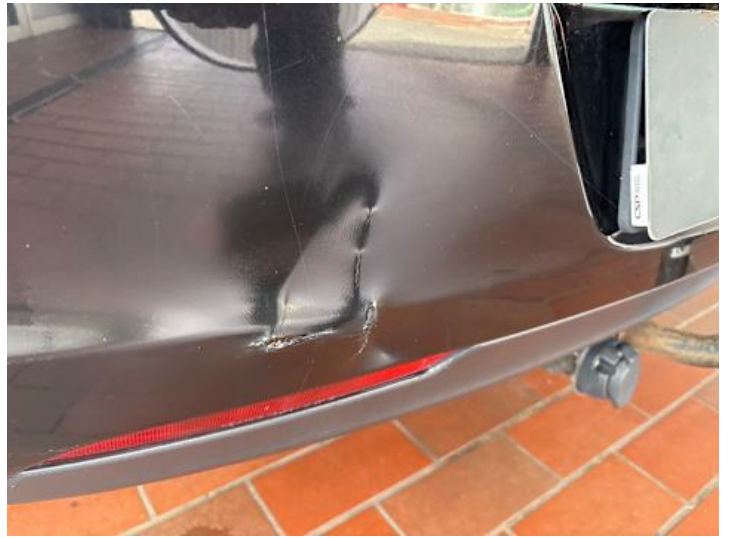
Stoßstange hinten (Unsachgemäß instand gesetzt, Kratzer, Riss/Bruch)

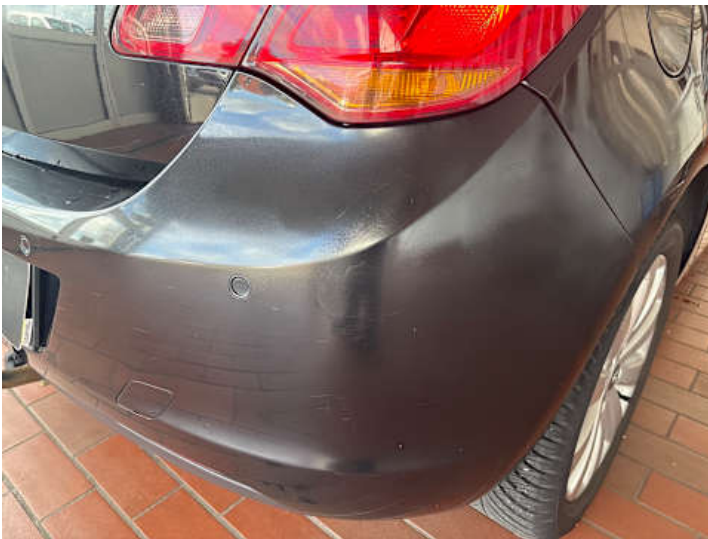
Stoßstange hinten (Unsachgemäß instand gesetzt, Kratzer, Riss/Bruch)

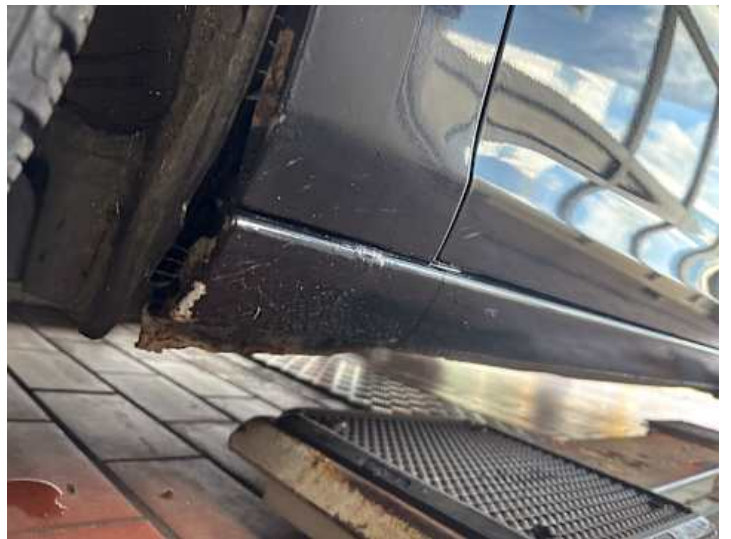
Schweller links (Kratzer, Delle, Rost)

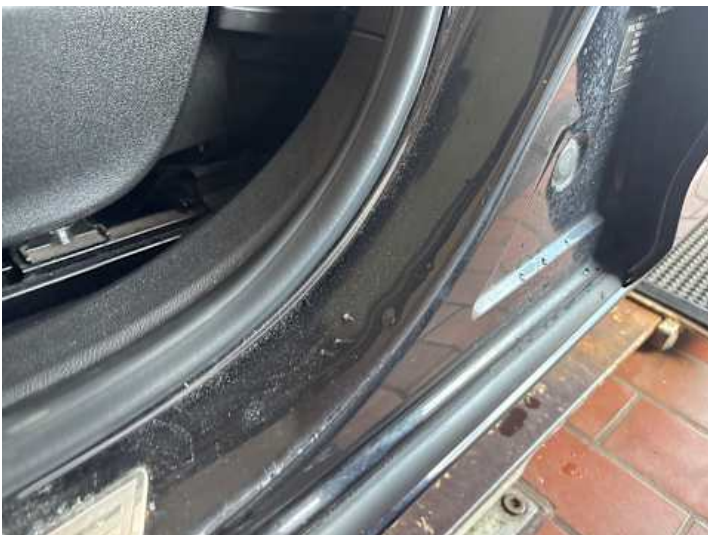
Schweller links (Kratzer, Delle, Rost)

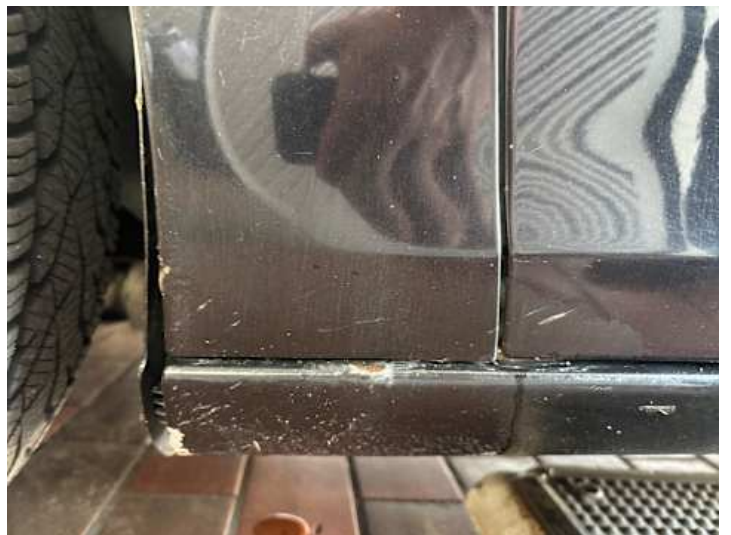
Kotflügel vorne links (Kratzer, Rost)

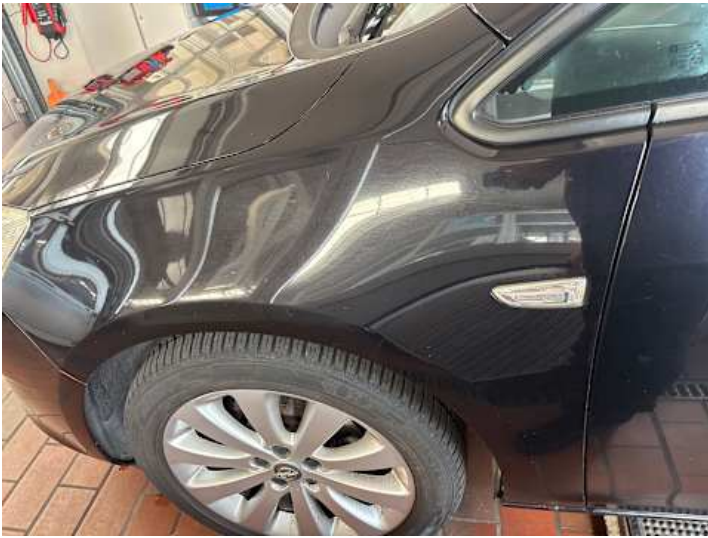
Kotflügel vorne links (Kratzer, Rost)

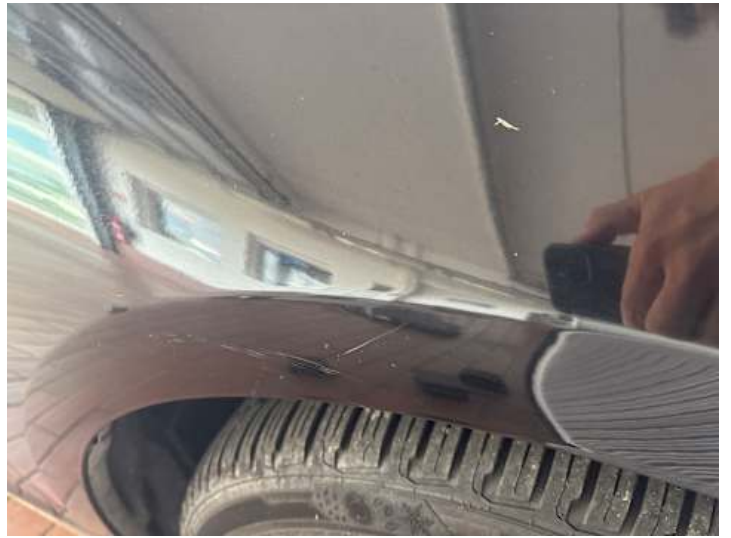
Kotflügel vorne rechts (Delle, Kratzer)

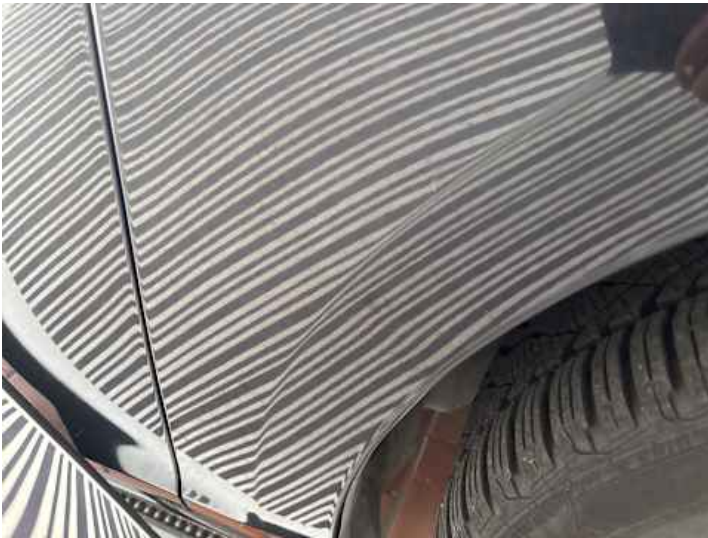
Kotflügel vorne rechts (Delle, Kratzer)

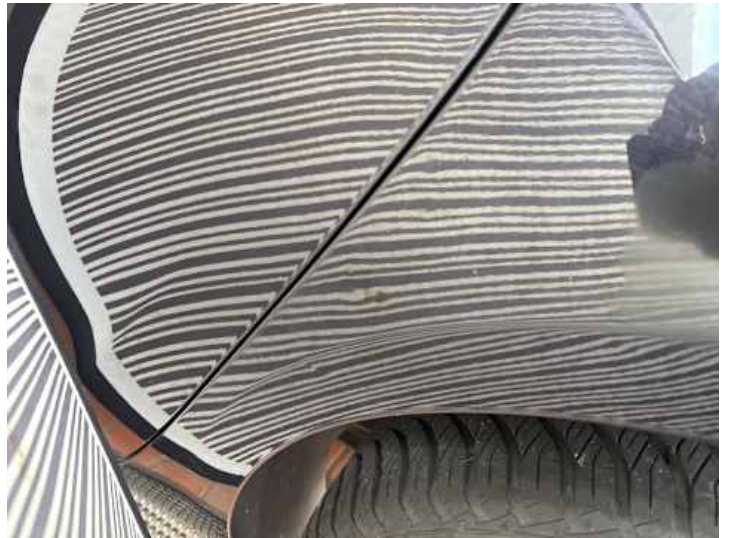
Seitenteil hinten links (Unsachgemäß instand gesetzt, Kratzer, Lackschaden, Delle)

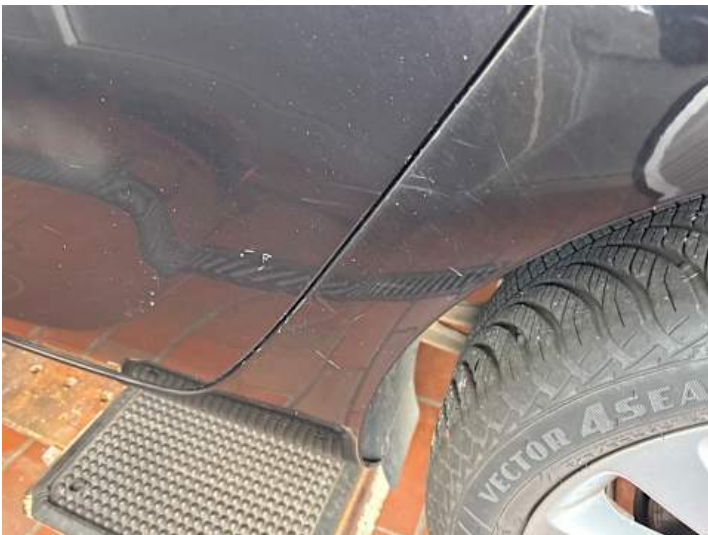
Seitenteil hinten links (Unsachgemäß instand gesetzt, Kratzer, Lackschaden, Delle)

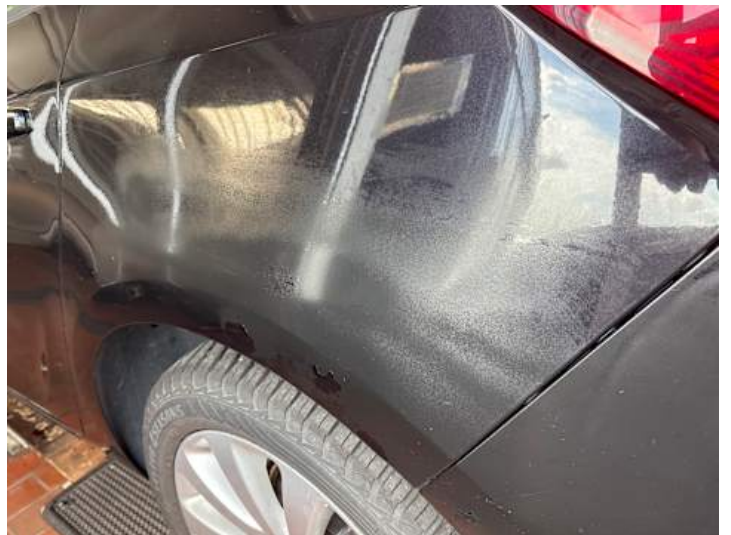
Seitenteil hinten links (Unsachgemäß instand gesetzt, Kratzer, Lackschaden, Delle)

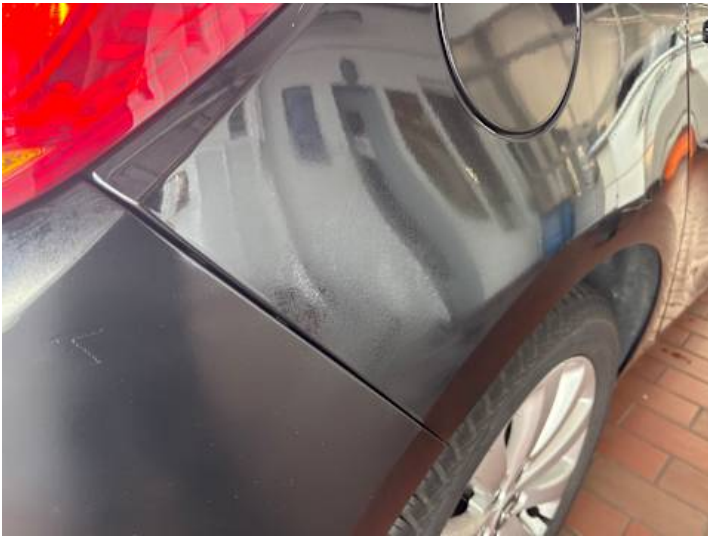
Seitenteil hinten rechts (Delle, Unsachgemäß instand gesetzt)

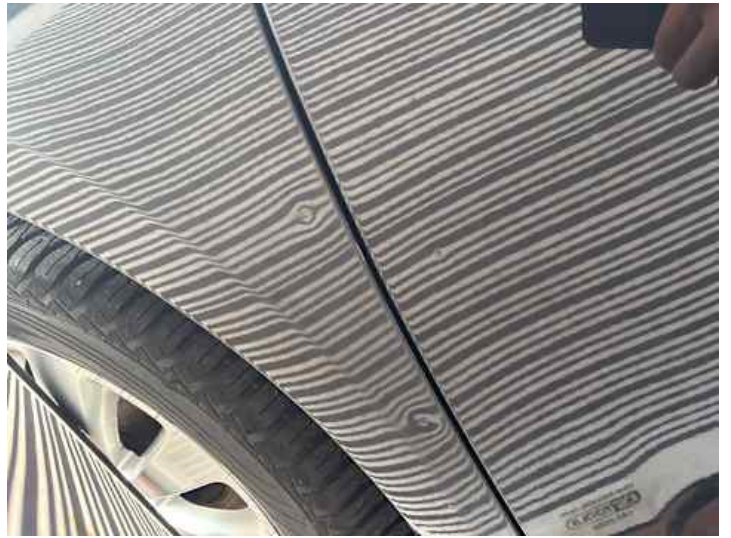
Seitenteil hinten rechts (Delle, Unsachgemäß instand gesetzt)

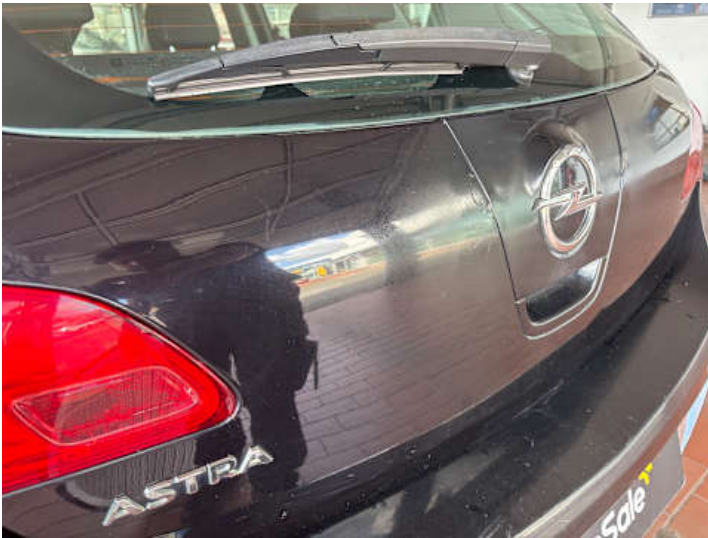
Heckklappe (Kratzer, Unsachgemäß instand gesetzt)

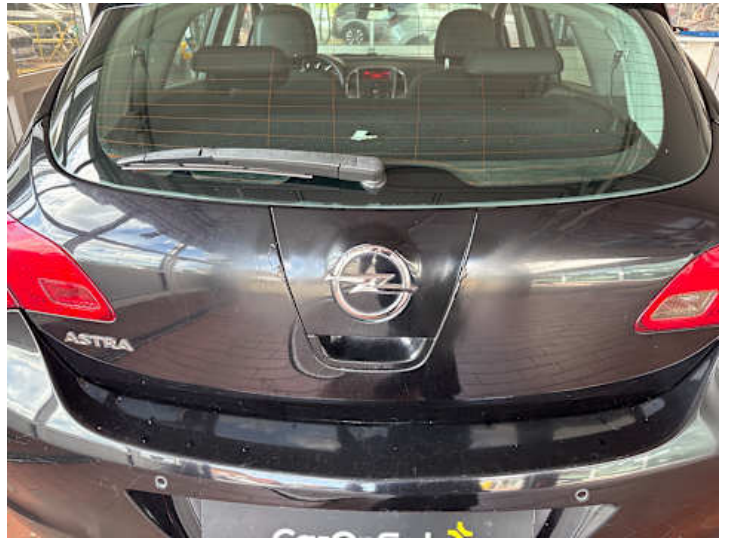
Heckklappe (Kratzer, Unsachgemäß instand gesetzt)

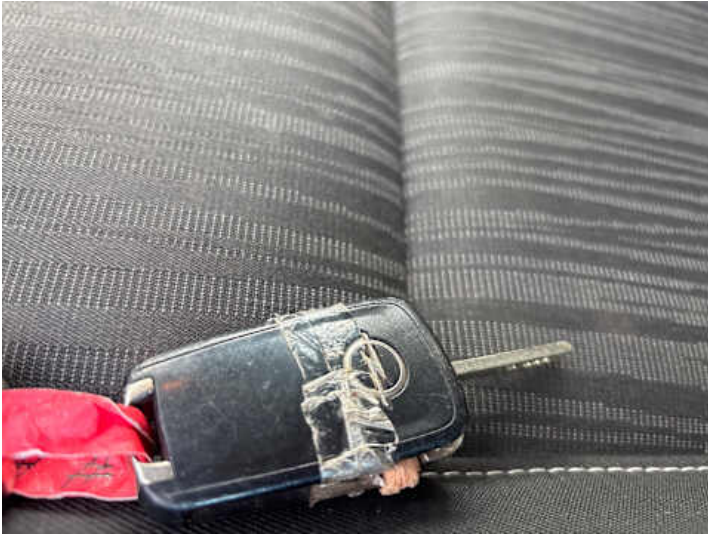
Innenraum (Verschleiß)

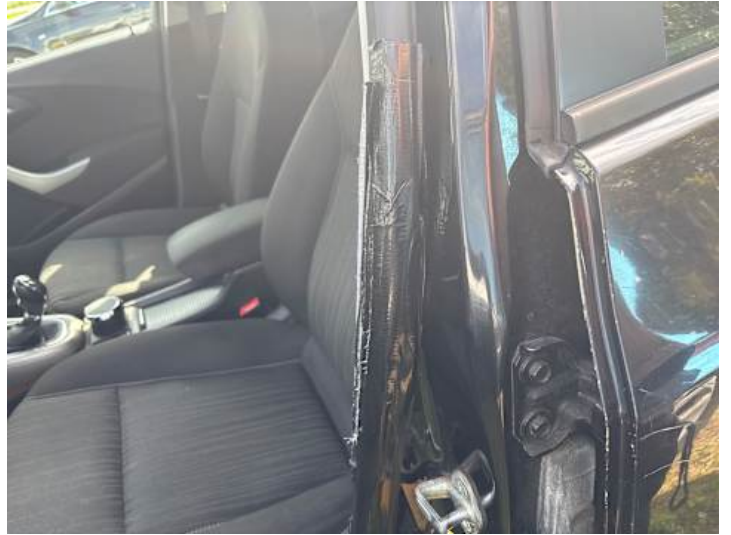
Innenraum (Verschleiß)

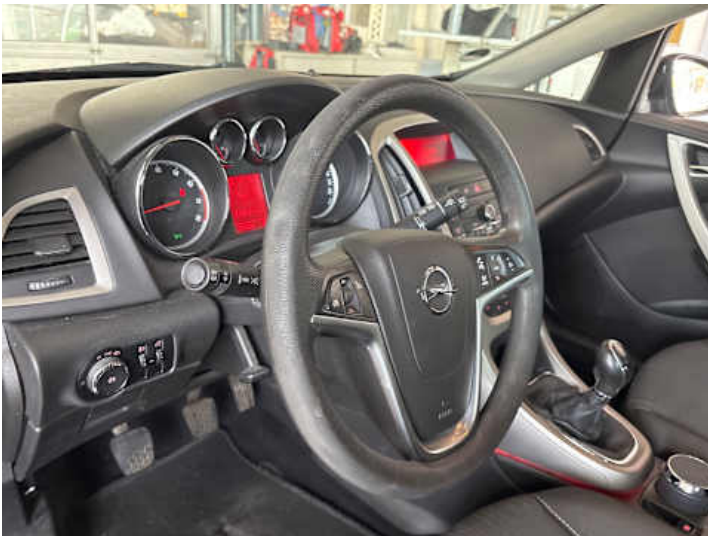
Innenraum (Verschleiß)

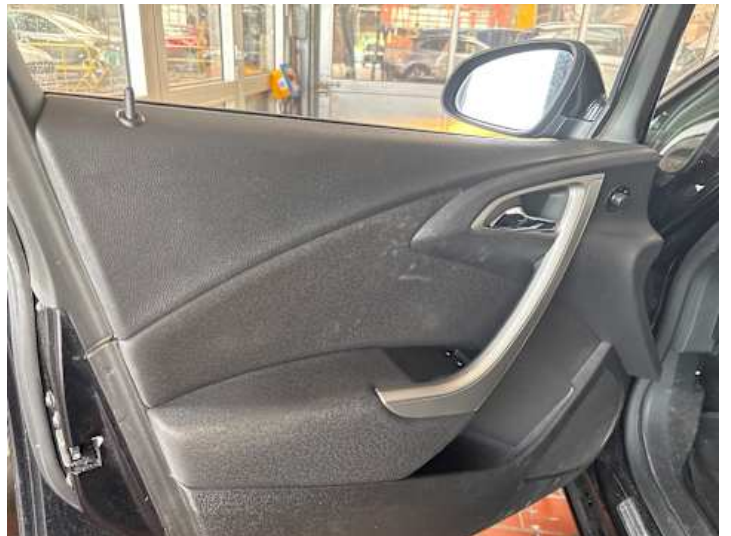
Innenraum (Verschleiß)

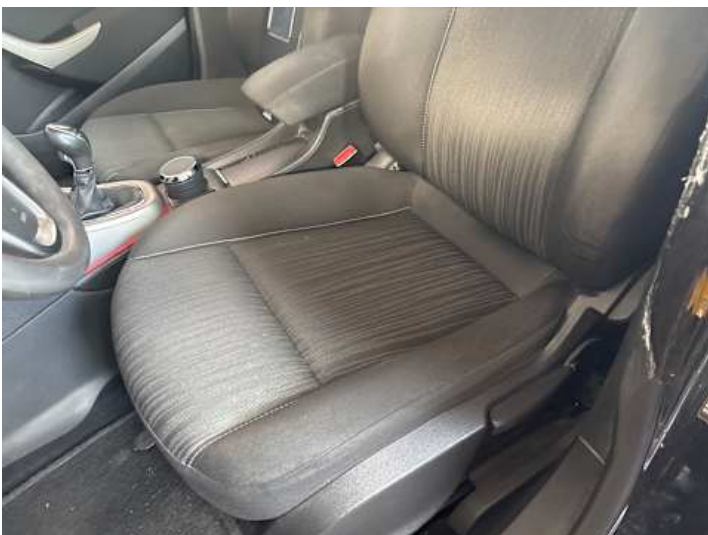
Innenraum (Verschleiß)
