# WBA3Y31070D347840

## Angaben zum Fahrzeug

## Zustandsbericht

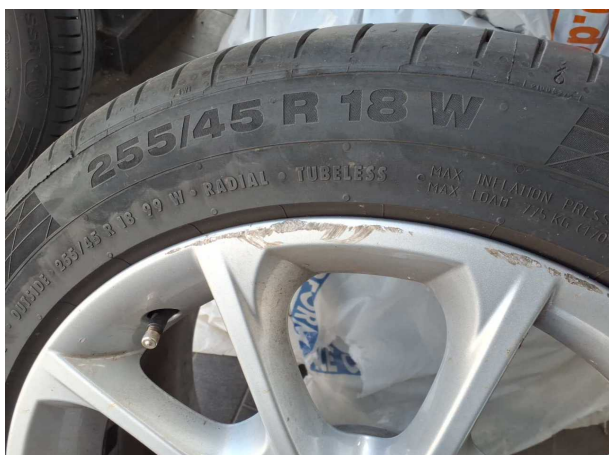
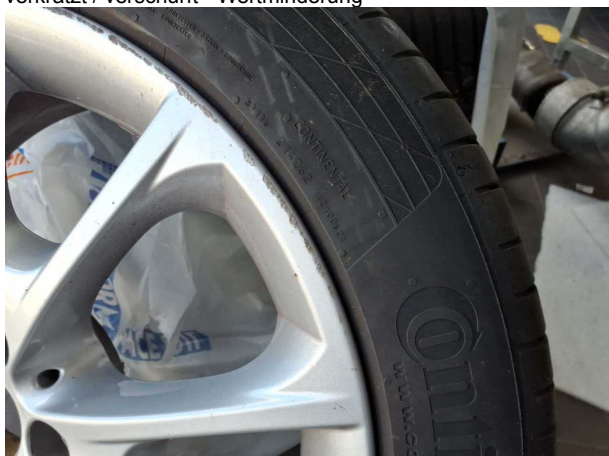
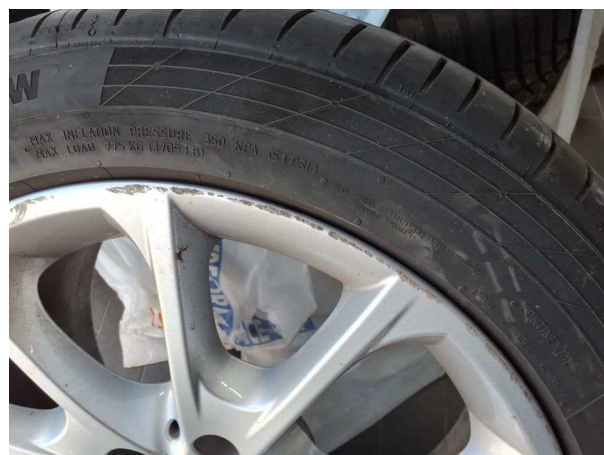
| Nr. | Bauteilgruppe | Beschreibung |
|---|---|---|
| 2 | Rad/Reifen | Leichtmetallfelge hinten rechts - verkratzt / verschürft - Wertminderung |

**Beschädigung #2:** Rad/Reifen: Leichtmetallfelge hinten rechts - verkratzt / verschürft - Wertminderung

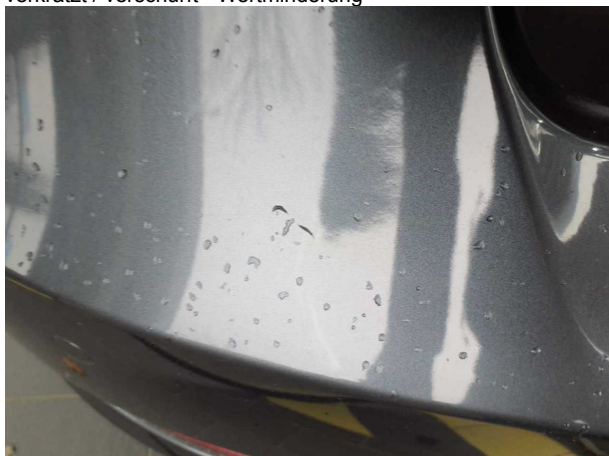
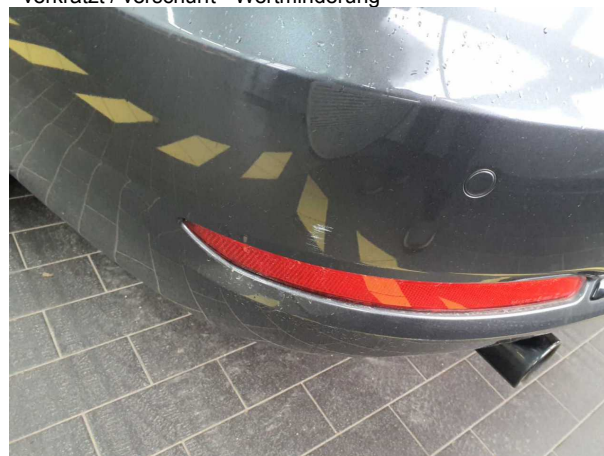
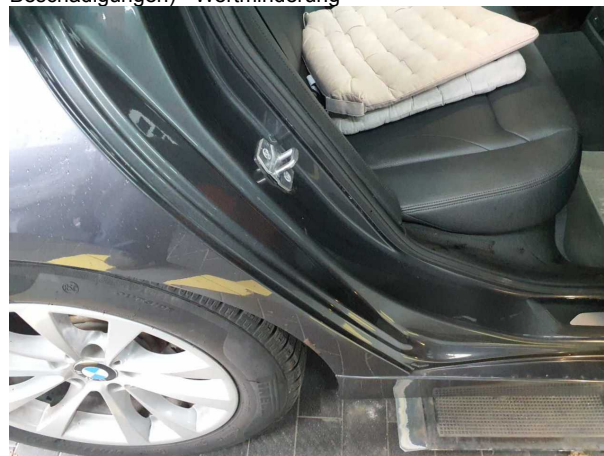
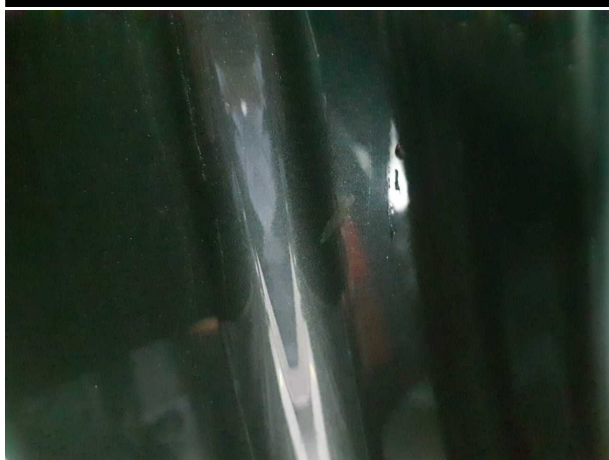
| Nr. | Bauteilgruppe | Beschreibung |
|---|---|---|
| 4 | Karosserie | Karosserie (Diverse Beschädigungen) - Wertminderung |

**Beschädigung #4:** Karosserie: Karosserie (Diverse Beschädigungen) - Wertminderung
