## Opel Crossland Ultimate

EZ 06/2020 | Geländewagen | Benzin | Automatikgetriebe | 29.933km  
Besteuerung: Differenzbesteuert (§25a UStG)  
Fahrzeugstandort: 69\*\*\*  
Fahrzeug aufgenommen am: 23.07.2026

# Hinweise zum Zustandsbericht

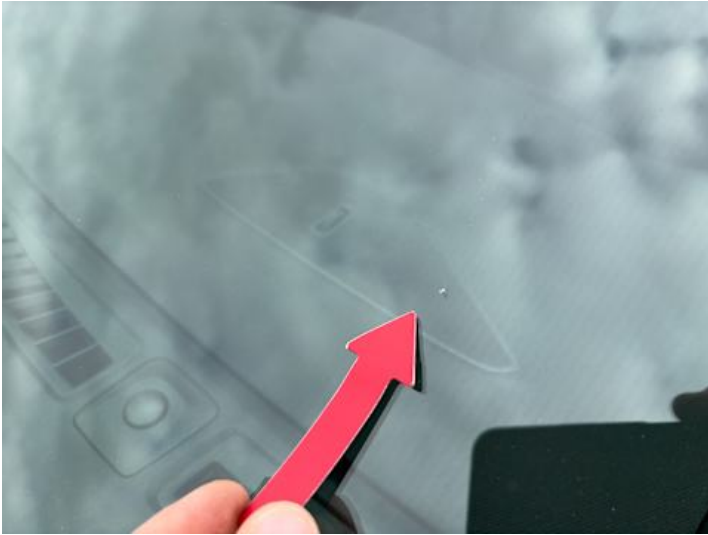
Windschutzscheibe (Steinschlag)

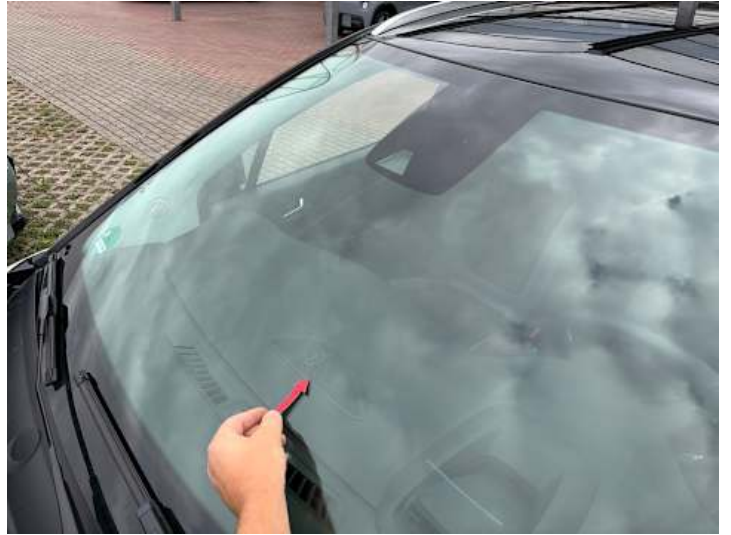
Windschutzscheibe (Steinschlag)

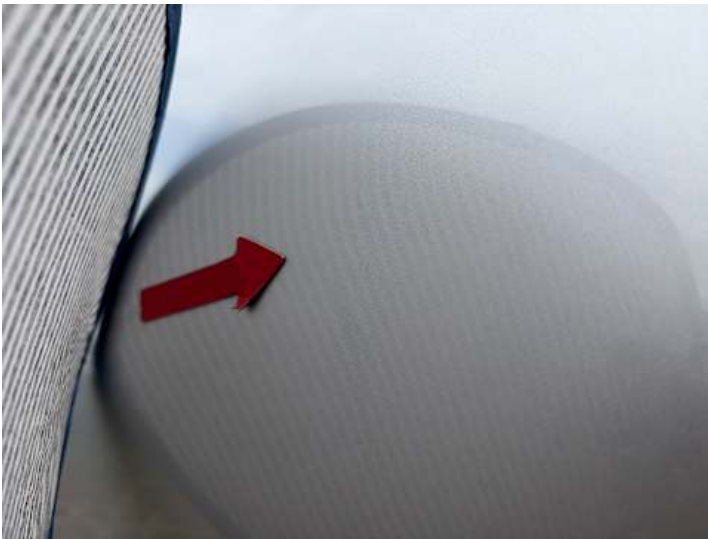
Türe hinten links (Delle, Kratzer)

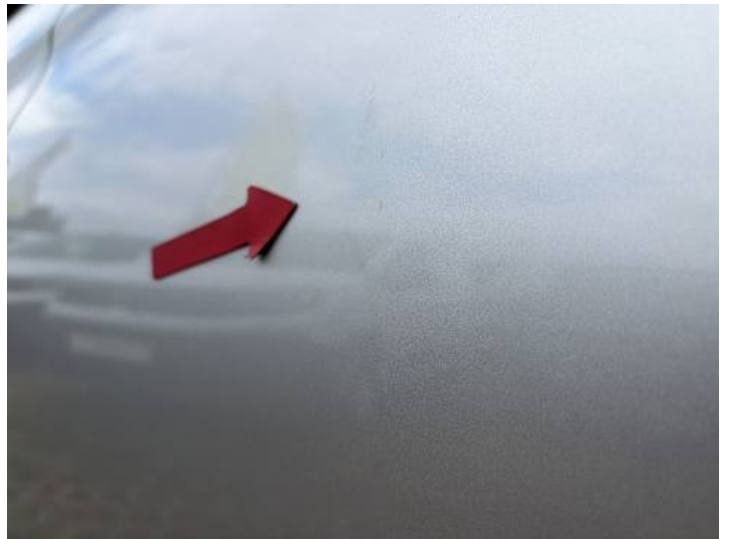
Türe hinten links (Delle, Kratzer)

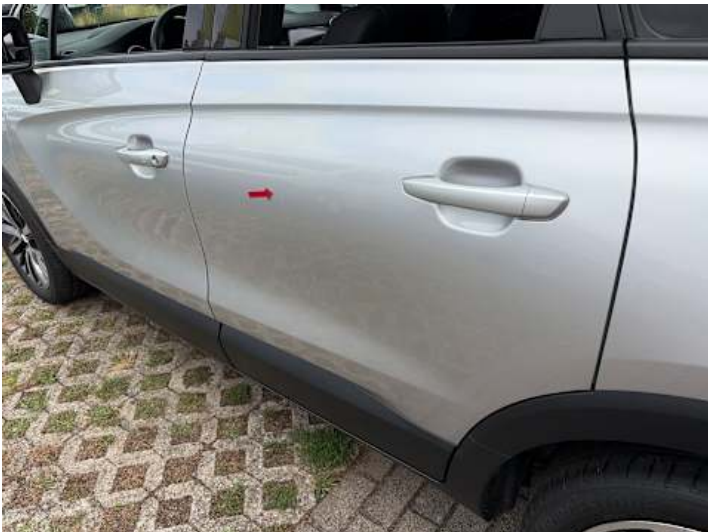
Türe hinten links (Delle, Kratzer)

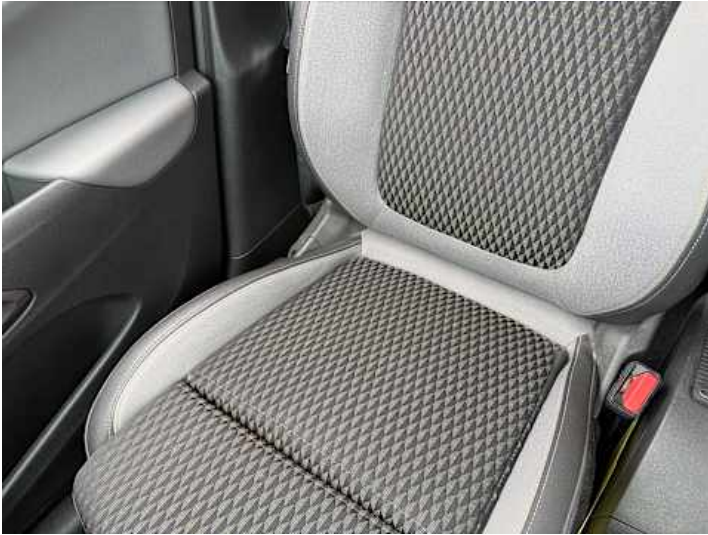
Innenraum (Verschleiß)

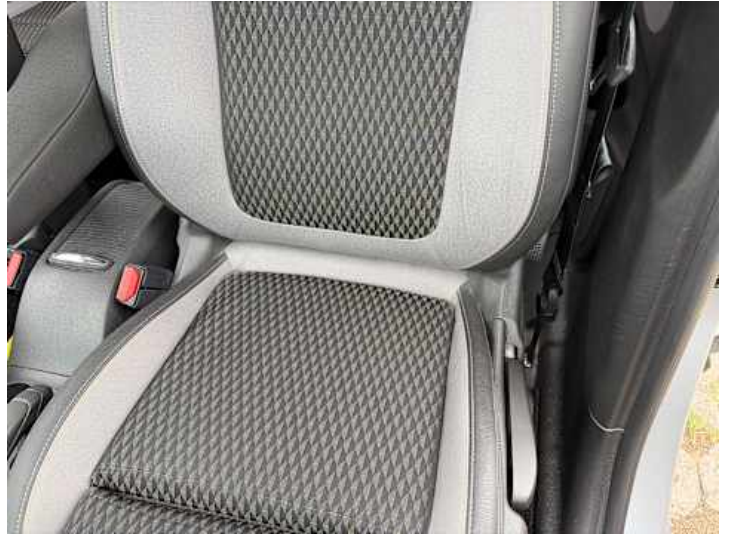
Innenraum (Verschleiß)

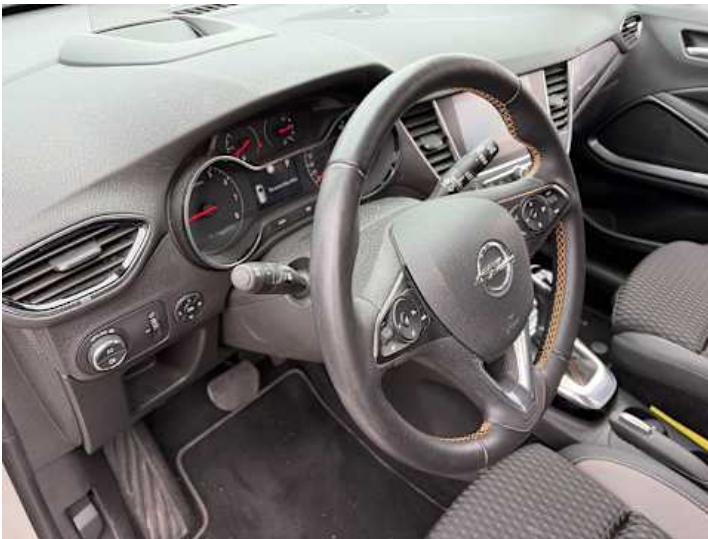
Innenraum (Verschleiß)
