Mercedes-Benz 114/116/119 CDI/BT RWD  
lang

EZ 12/2018 | Kastenwagen | Diesel | Schaltgetriebe | 100.231km  
Besteuerung: Regelbesteuert (Deutschland)  
Fahrzeugstandort: 76\*\*\*  
Fahrzeug aufgenommen am: 27.07.2026

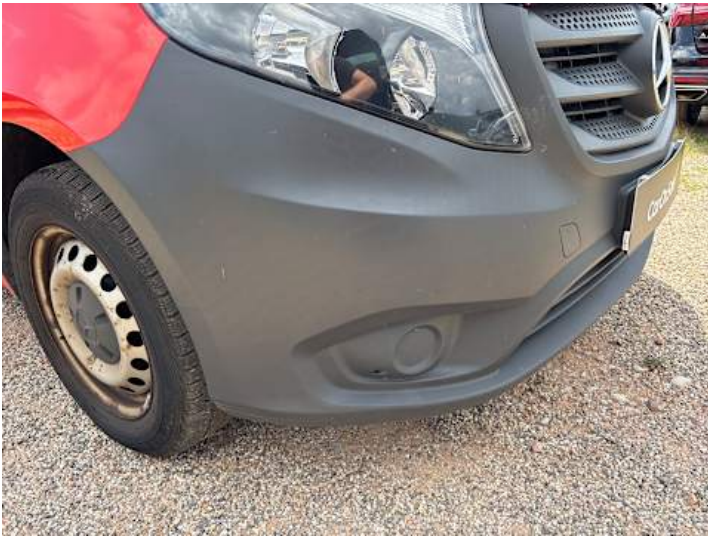
Stoßstange vorne (Ausgeblichen/Matt, Kratzer)

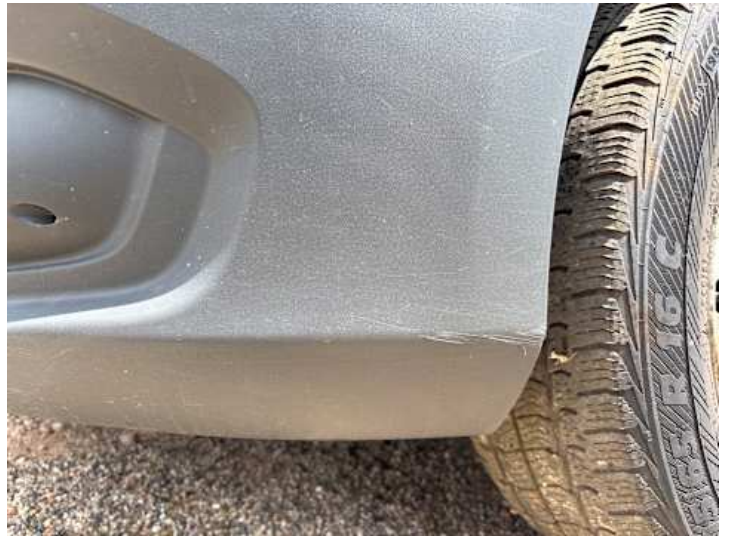
Stoßstange vorne (Ausgeblichen/Matt, Kratzer)

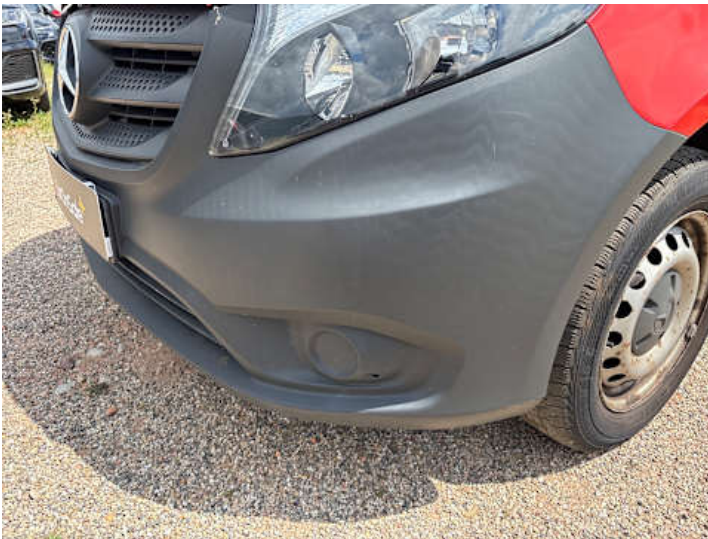
Stoßstange vorne (Ausgeblichen/Matt, Kratzer)

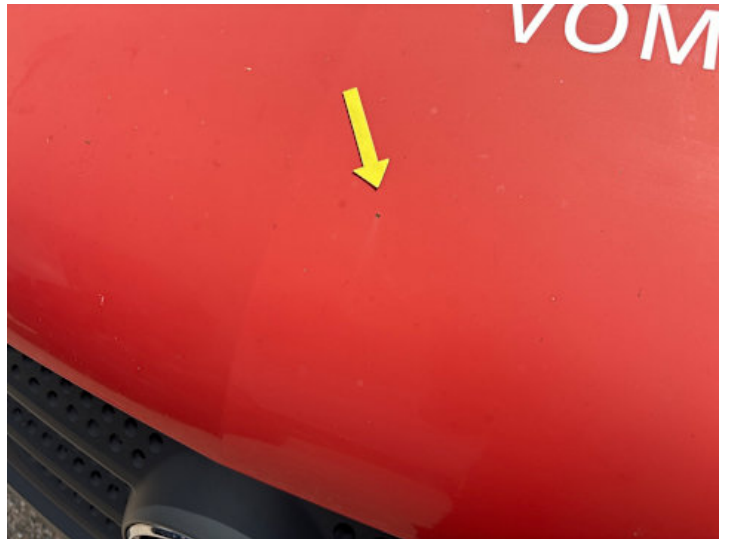
Motorhaube (Ausgeblichen/Matt, Lackschaden)

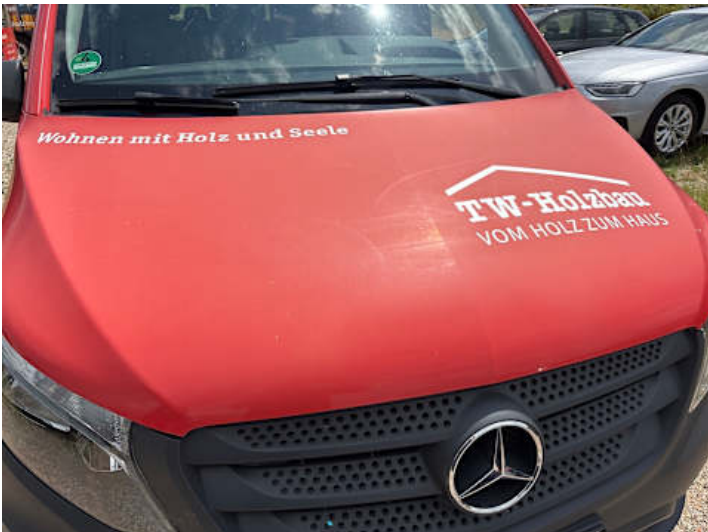
Motorhaube (Ausgeblichen/Matt, Lackschaden)

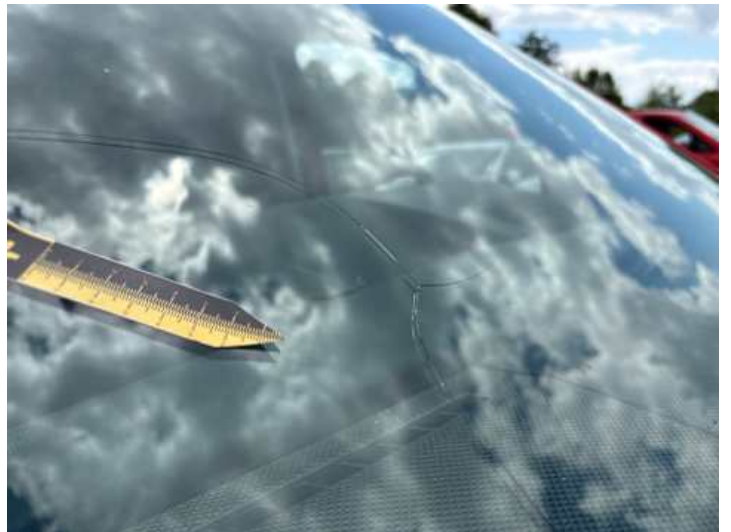
Windschutzscheibe (Riss/Bruch)

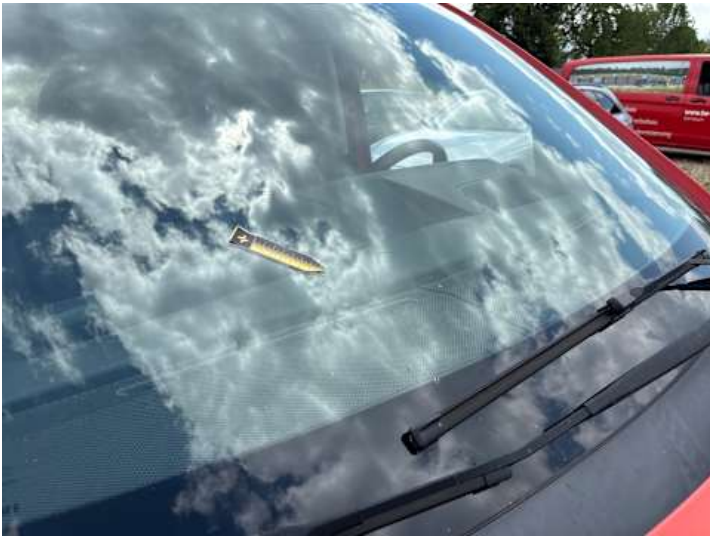
Windschutzscheibe (Riss/Bruch)

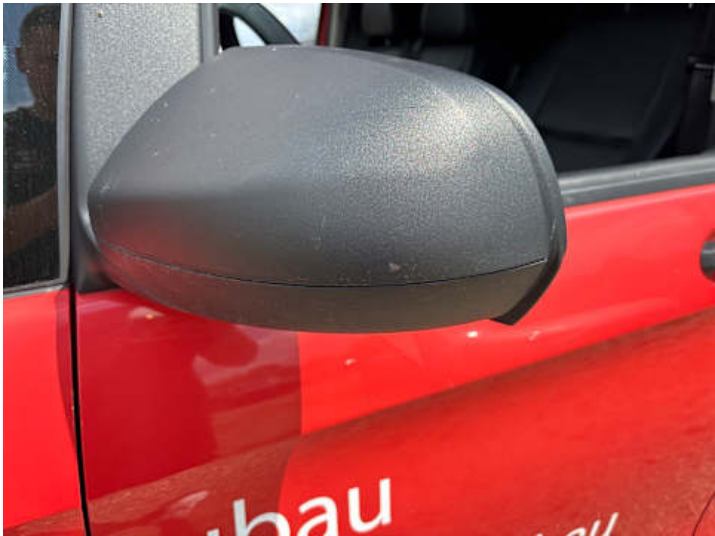
Fahrtür (Kratzer)

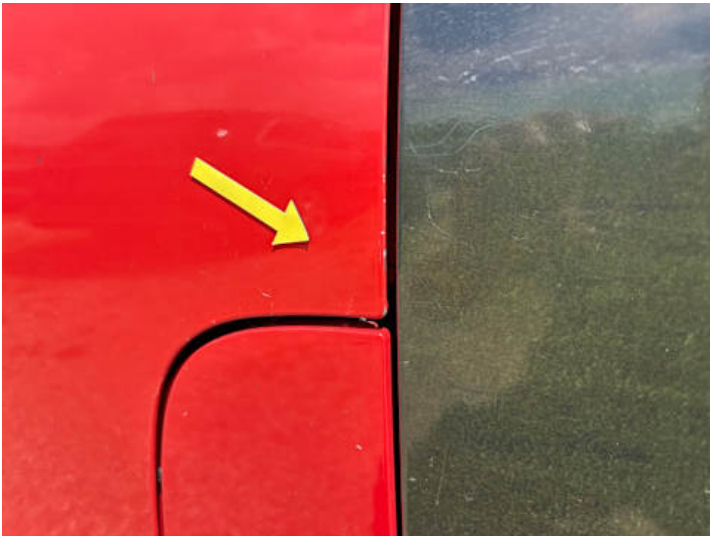
Fahrtür (Kratzer)

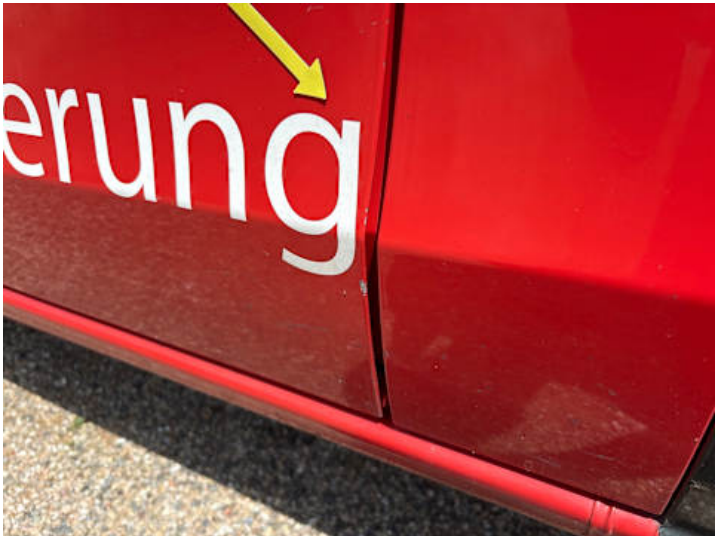
Fahrtür (Kratzer)

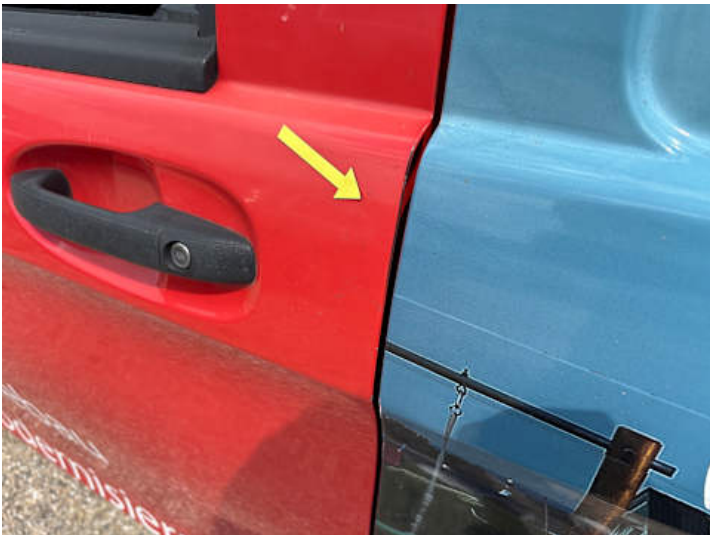
Fahrtür (Kratzer)

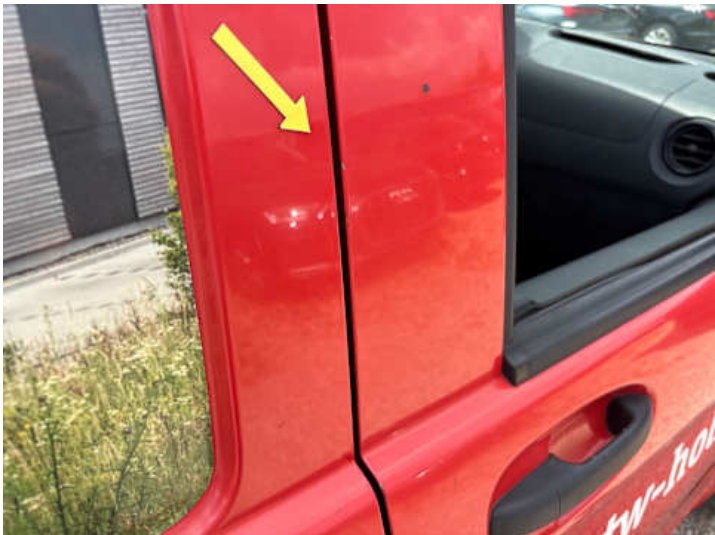
Beifahrtür (Kratzer)

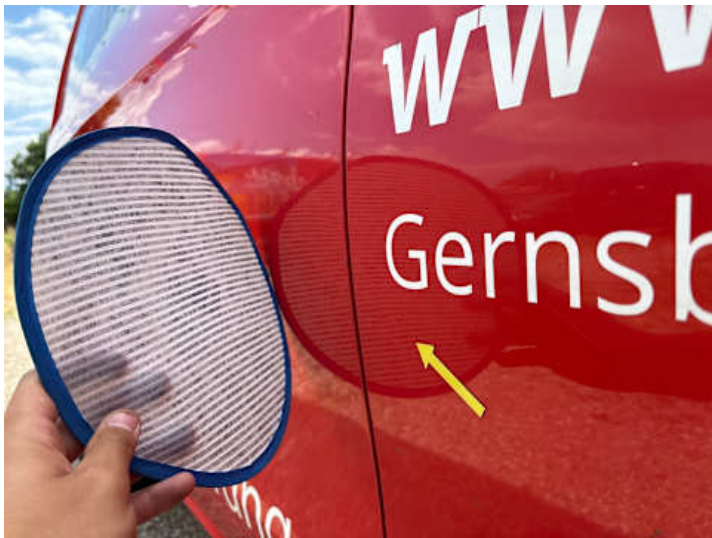
Beifahrertür (Delle, Kratzer)

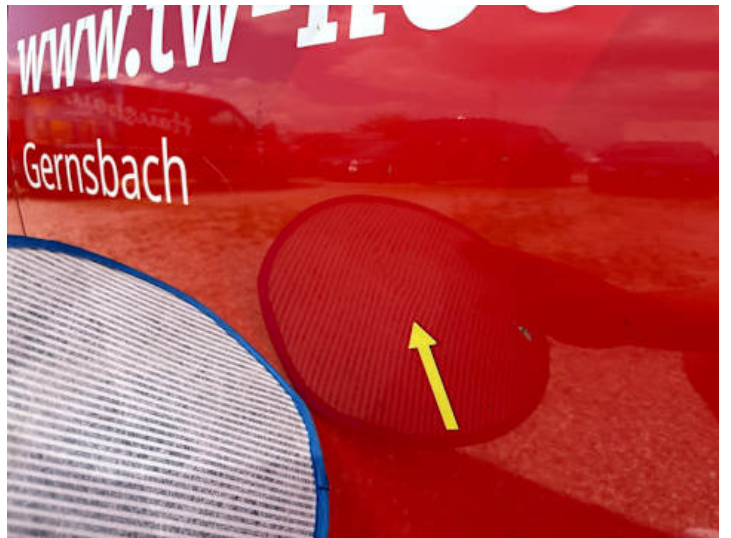
Beifahrertür (Delle, Kratzer)

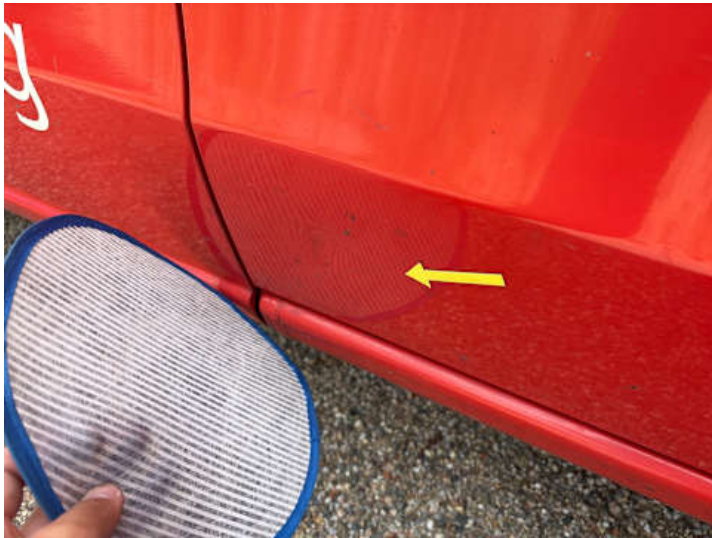
Beifahrertür (Delle, Kratzer)

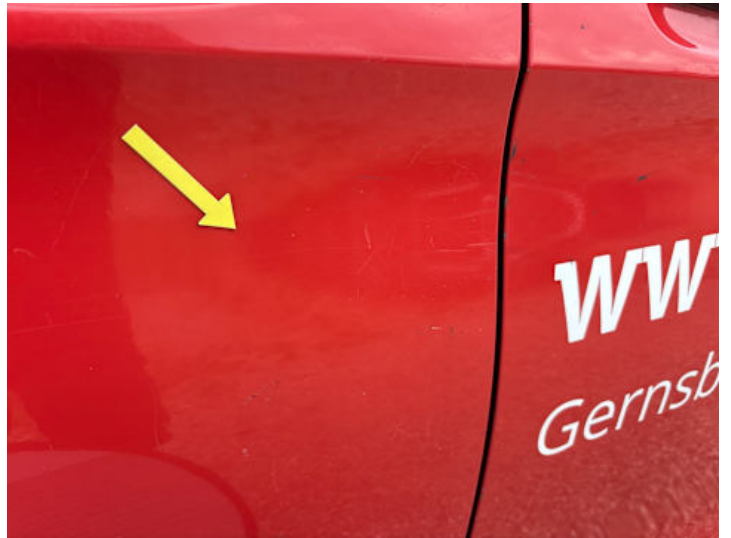
Türe hinten rechts (Kratzer)

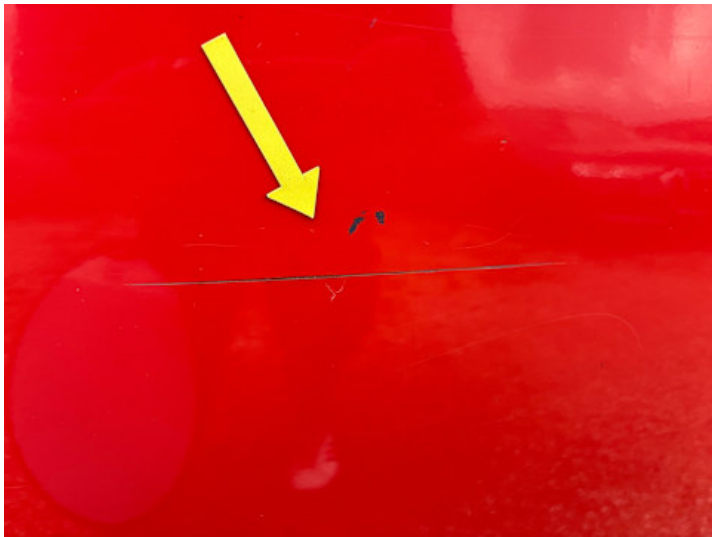
Türe hinten rechts (Kratzer)

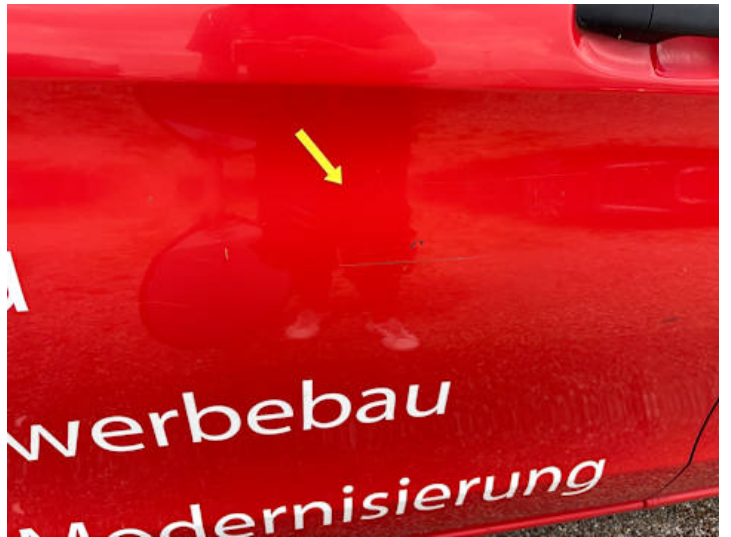
Türe hinten rechts (Kratzer)

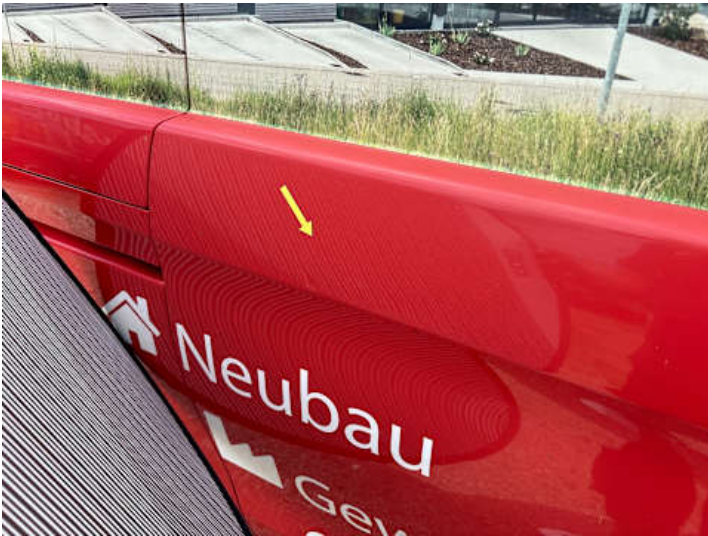
Türe hinten rechts (Kratzer, Delle)

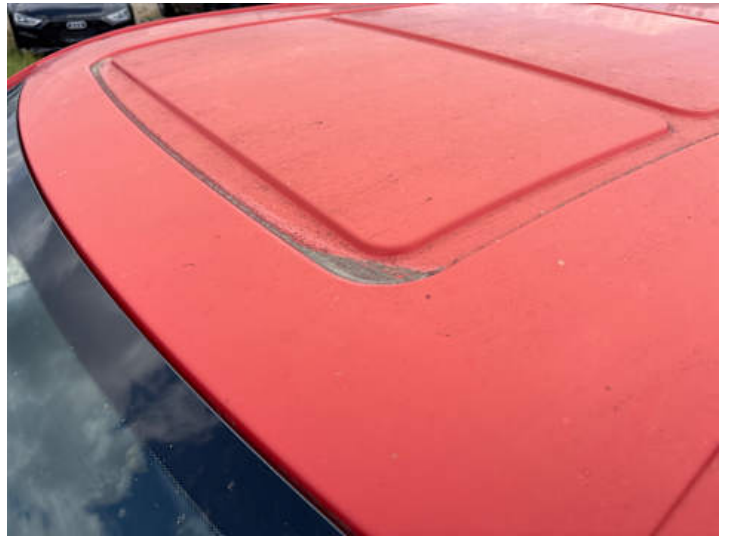
Dach (Ausgeblichen/Matt, Delle)

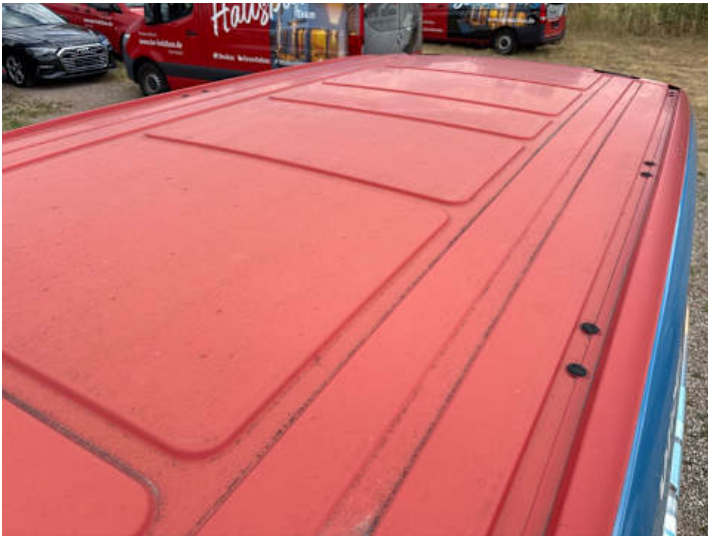
Dach (Ausgeblichen/Matt, Delle)

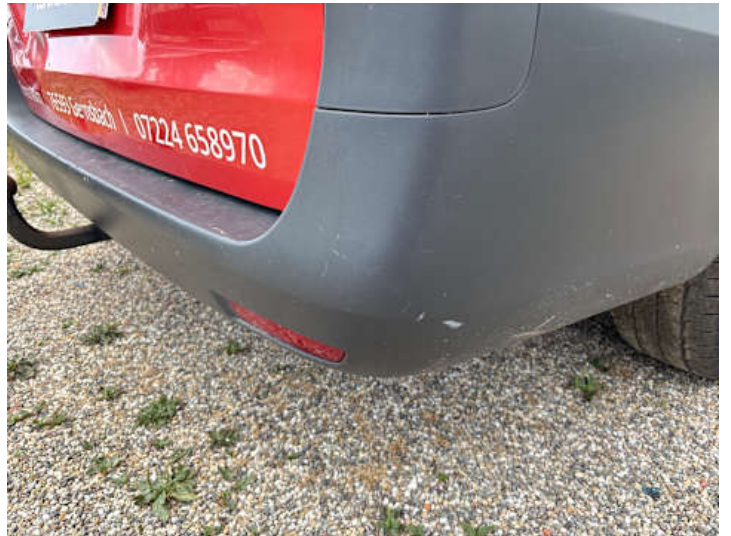
Stoßstange hinten (Kratzer, Verformung)

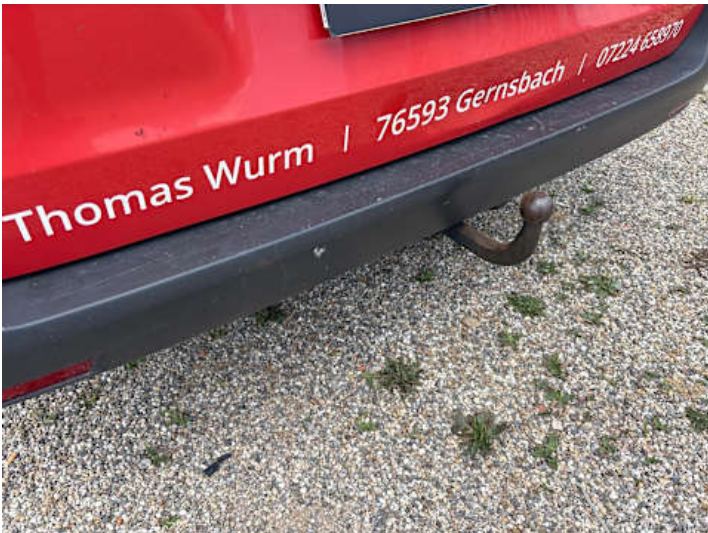
Stoßstange hinten (Kratzer, Verformung)

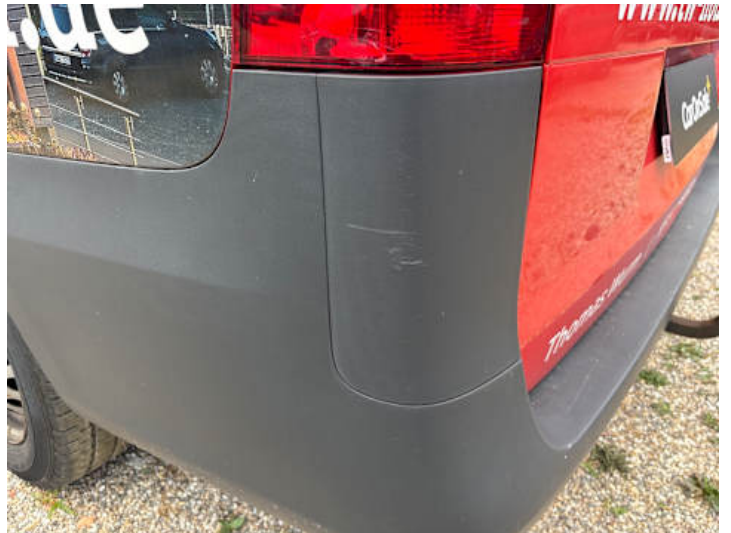
Stoßstange hinten (Kratzer, Verformung)

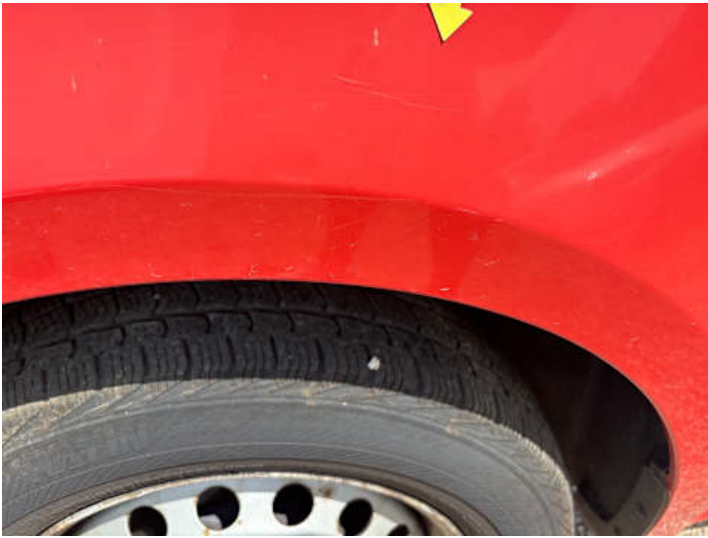
Kotflügel vorne links (Kratzer)

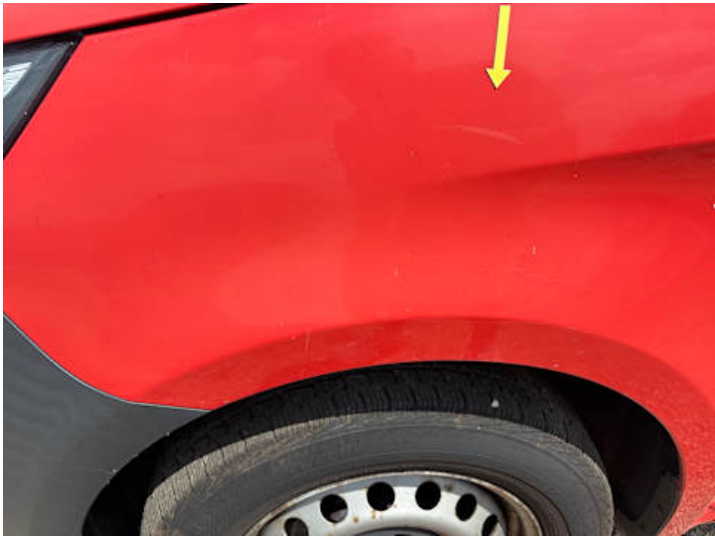
Kotflügel vorne links (Kratzer)

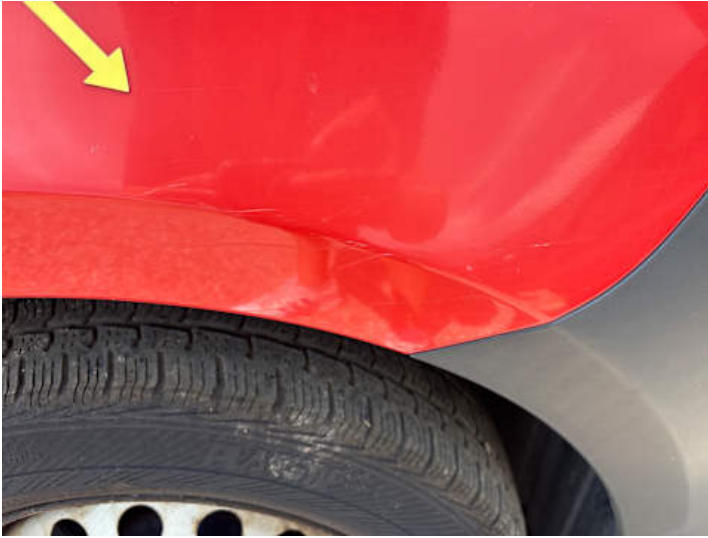
Kotflügel vorne rechts (Kratzer)

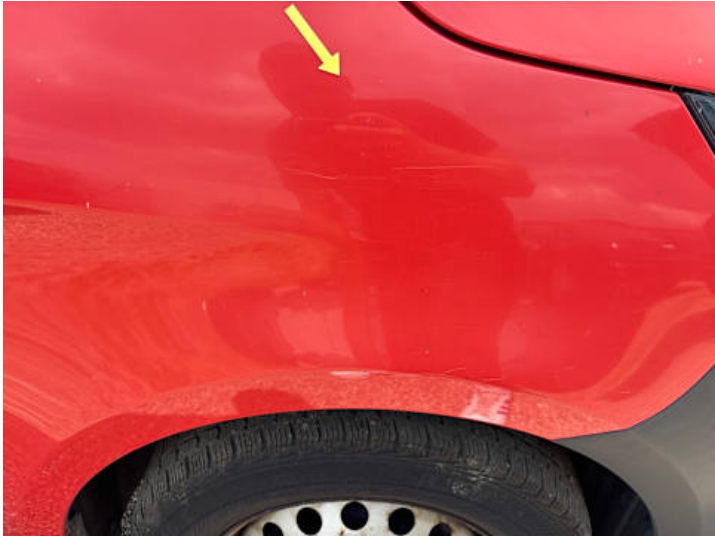
Kotflügel vorne rechts (Kratzer)

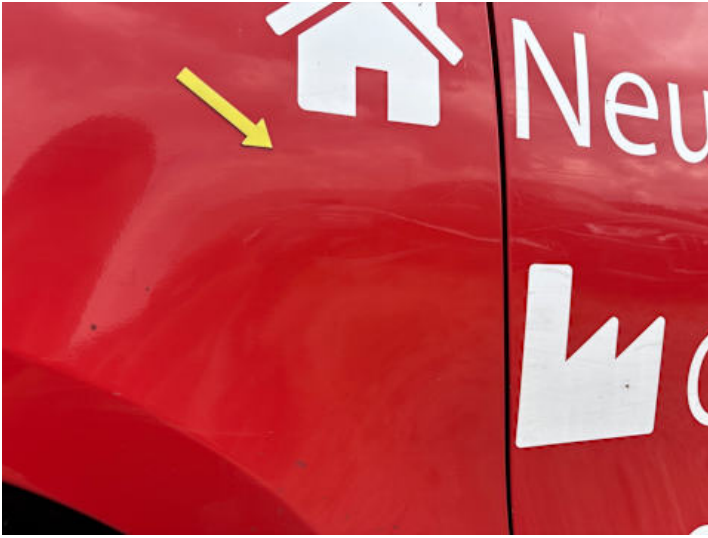
Seitenteil hinten rechts (Kratzer)

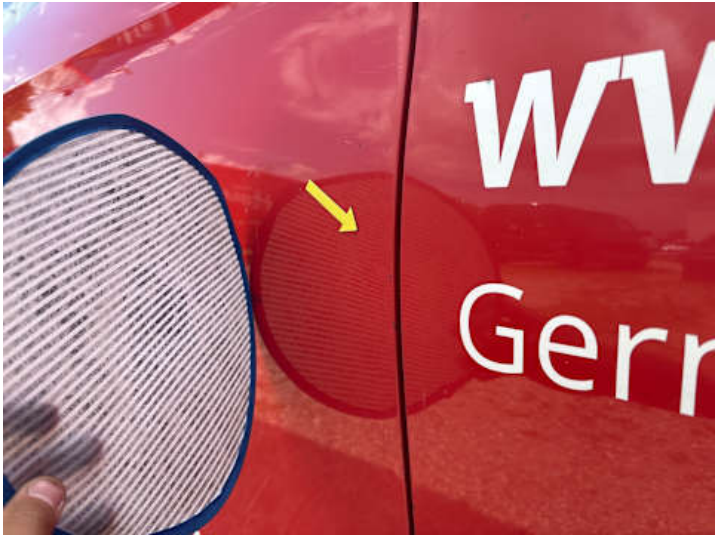
Seitenteil hinten rechts (Kratzer, Delle)

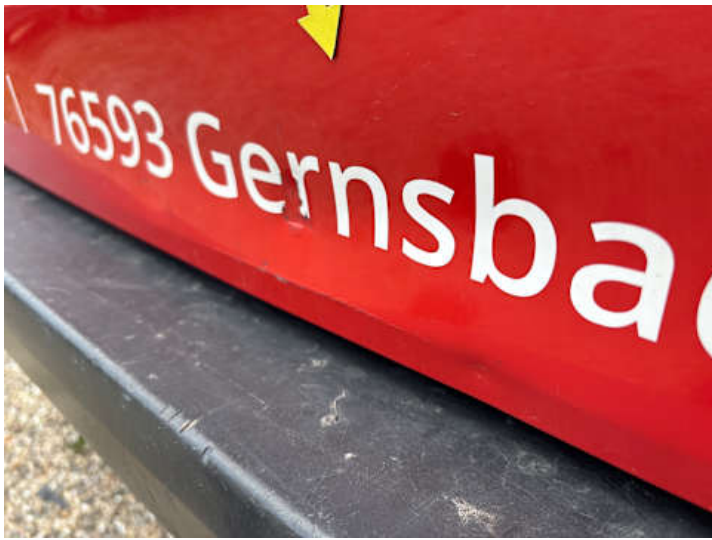
Heckklappe (Lackschaden, Verformung)

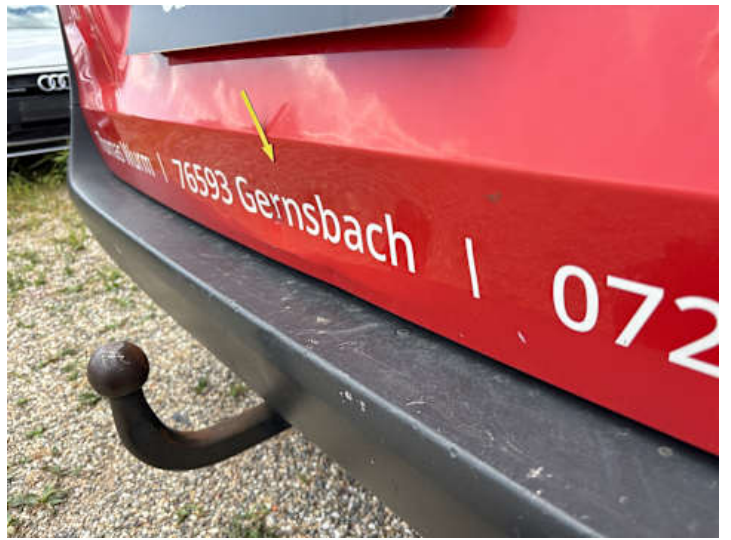
Heckklappe (Lackschaden, Verformung)

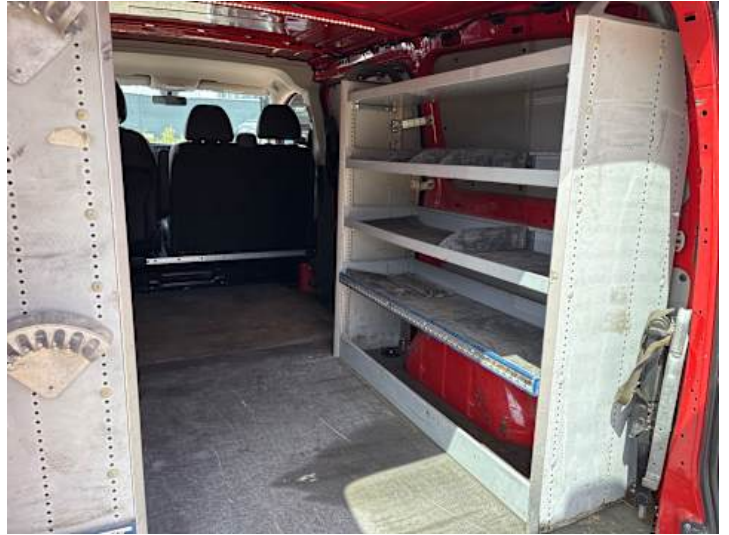
Innenraum (Verschleiß)

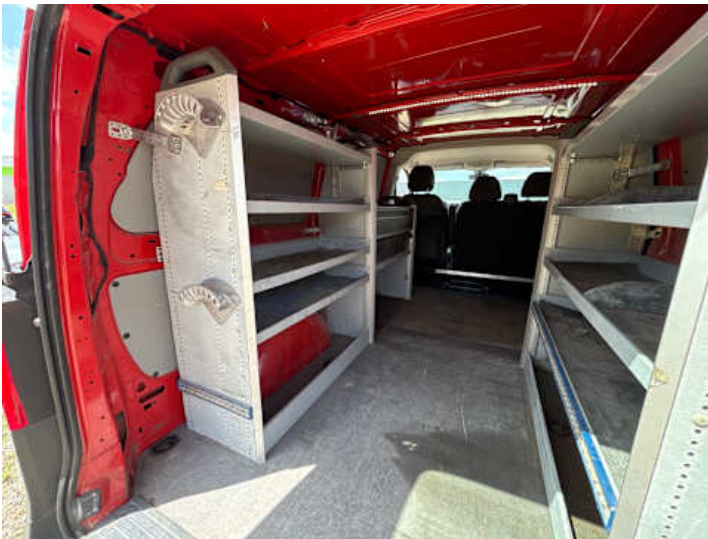
Innenraum (Verschleiß)

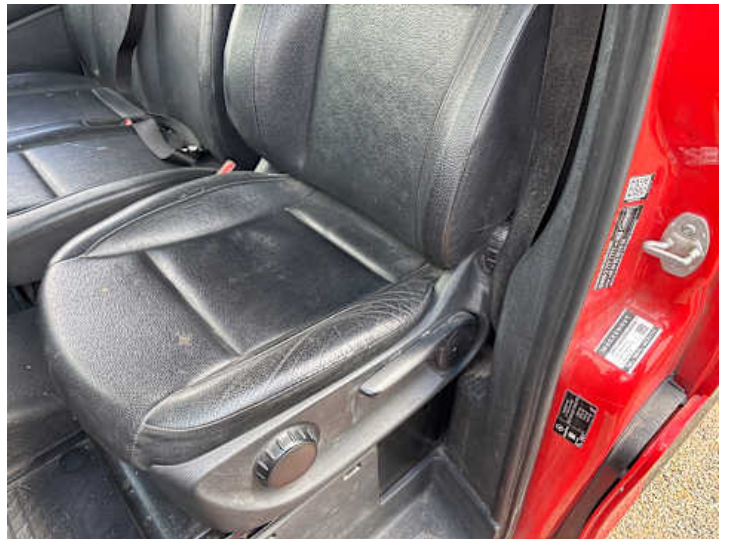
Innenraum (Diverse Schäden)

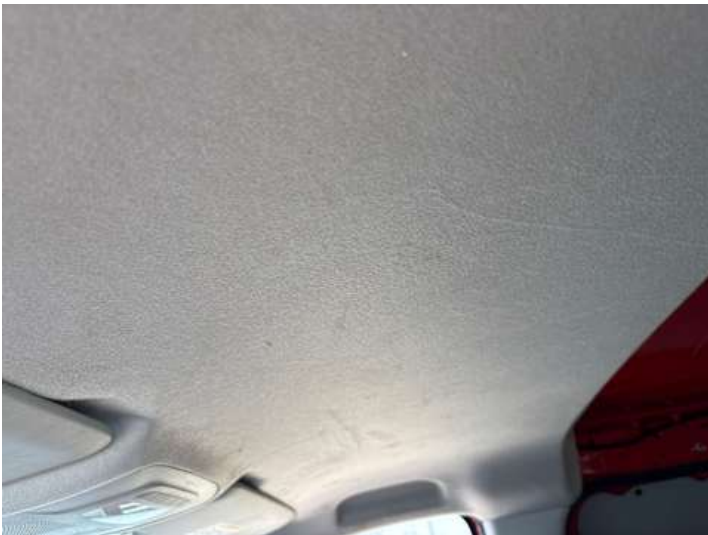
Innenraum (Diverse Schäden)

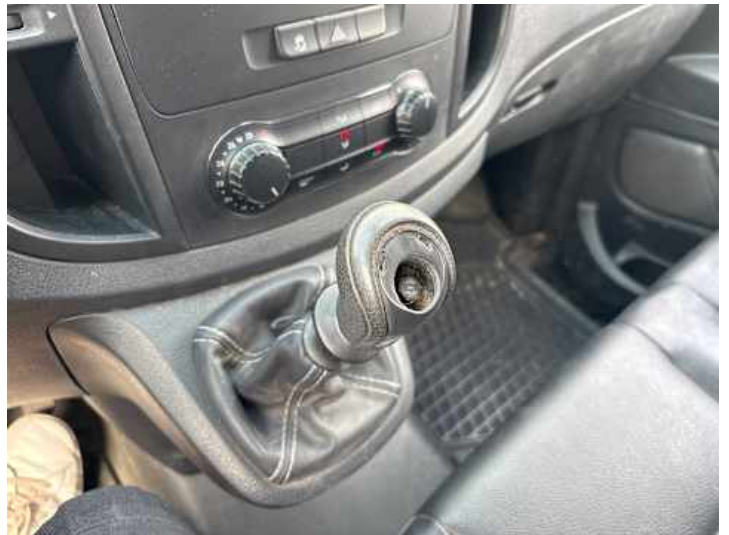
Innenraum (Diverse Schäden)

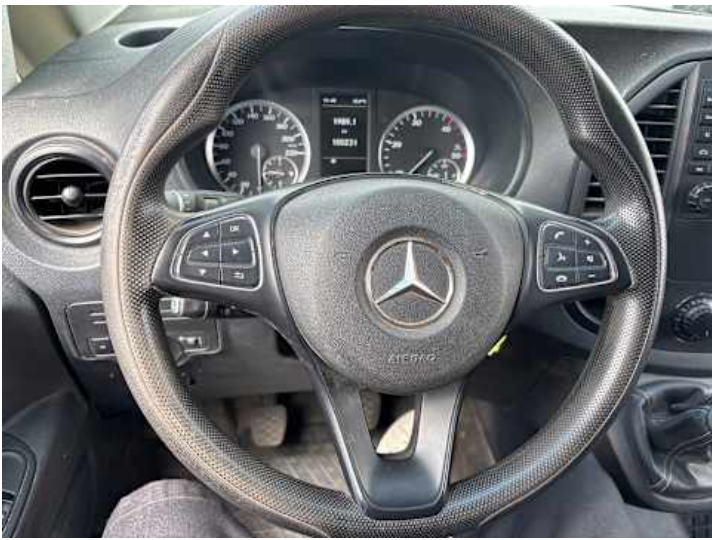
Innenraum (Diverse Schäden)
